CUENCA: Ulla	Código Masa de Agua:	ES.014.NR.244.100.06.00	Fecha: 10/10/2015
RIO: Sarela (afluente río Sar)	Longitud Tramo (m):	530	
Código TRAMO: Sarela_Sector1	UTM_inicio*: X=537021; Y=4750335		UTM_final*: X=536849; Y=4749892

CUENCA: Ulla	Código Masa de Agua: ES.014.NR.244.100.06.00	Fecha: 10/10/2015
RIO: Sarela (afluente río Sar)	Longitud Tramo (m): 650	
CódigoTRAMO: Sarela_Sector2	UTM_incio*: X=536594; Y=4747722	UTM_final*: X=536125; Y=4747921

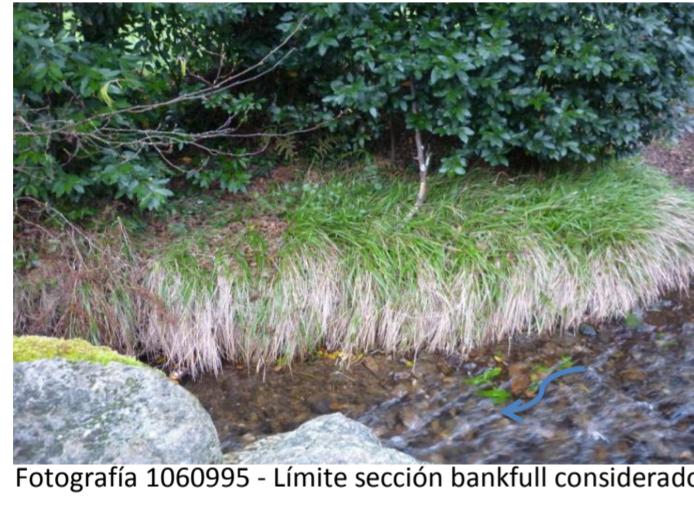
Fotografía 1060995 - Límite sección bankfull considerado en margen dcha

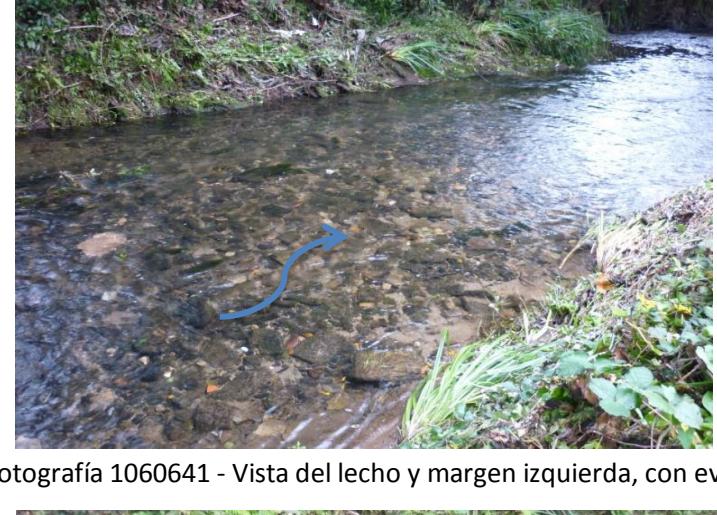
Fotografía 1060641 - Vista del lecho y margen izquierda, con evidencias de crecidas

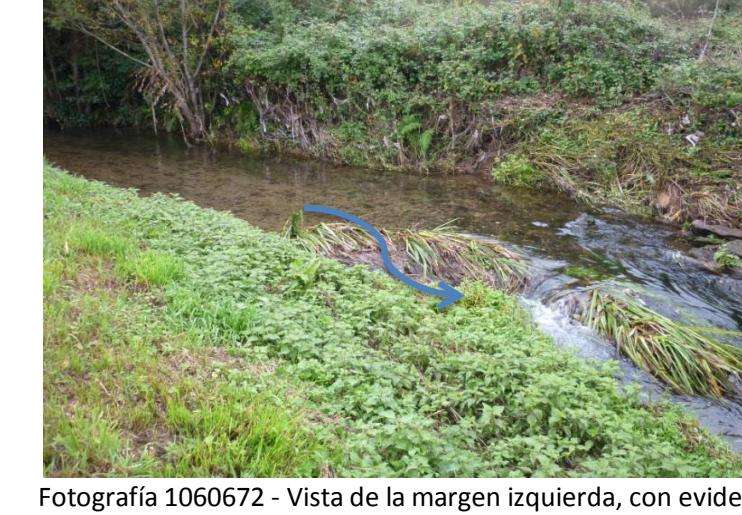
Fotografía 1060672 - Vista de la margen izquierda, con evidencias de crecidas
