Obras de consolidación y restauración de la sacristía y ábside de la Colegiata de Santa María la Mayor, en Calatayud

Contenido y alcance de las obras proyectadas³

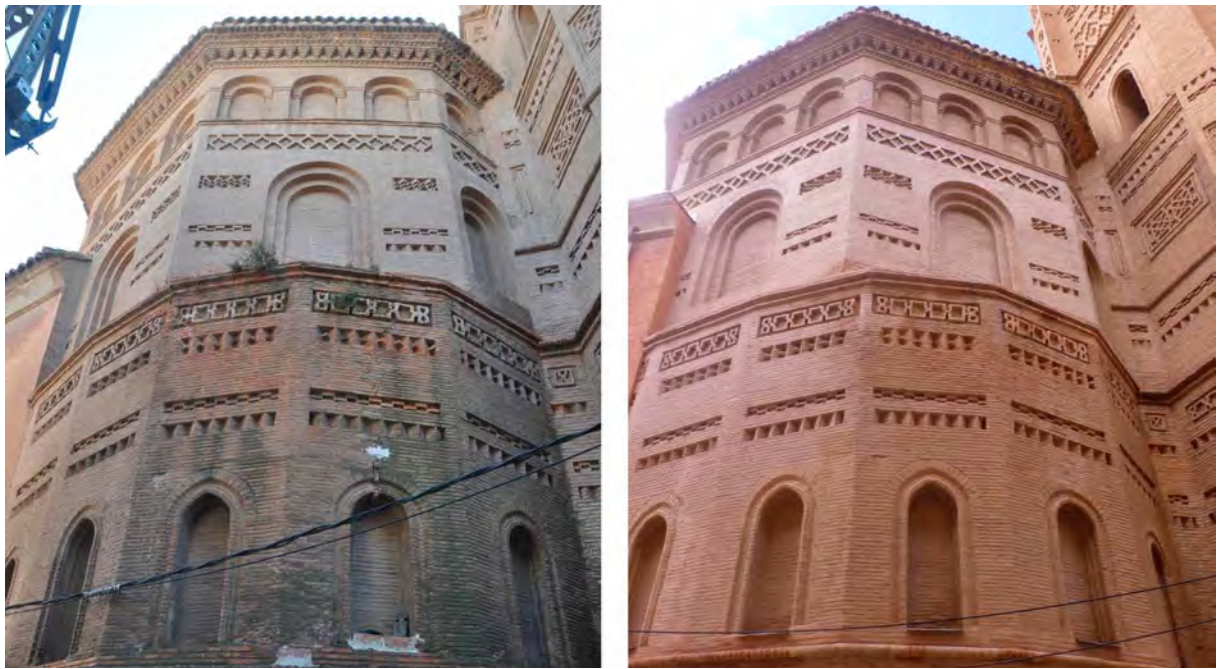
Figura 3. Ábside. a) Estado inicial; b) Estado, a la finalización de las obras.

El ábside (figura 3), que alberga la capilla mayor, presentaba un primer cuerpo medieval, recrecido a mediados del Quinientos y cubierto en 1614 mediante una bóveda tabicada, profusamente decorada con labores de yesos cortados y claves pinjantes de madera dorada y policromada². En esencia, su historia constructiva (figura 4) registraba sucesivos recrecidos en altura y sustitución de la cubrición abovedada por otra, con un arranque cada vez más alto y con un perfil cada vez más rebajado (Ibáñez, y Alegre, 2012: 44-46).

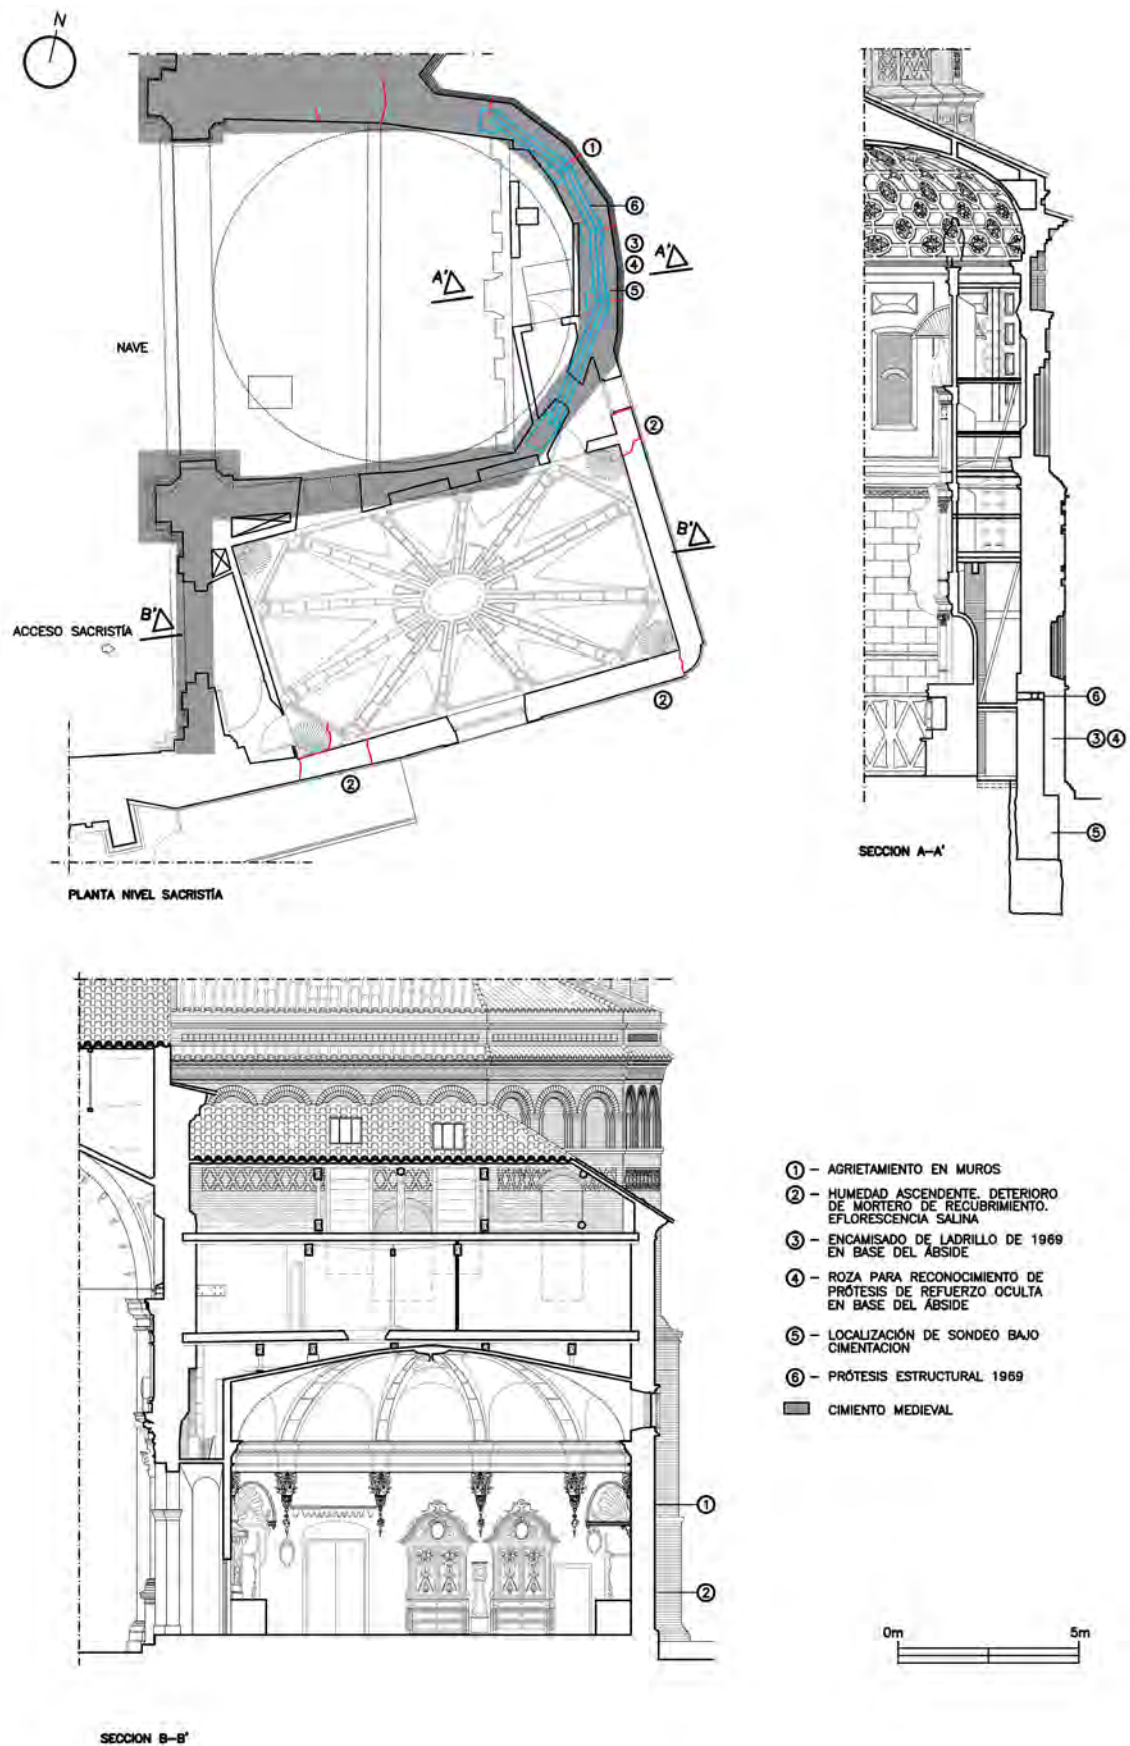
Dentro de las actuaciones que la Dirección General de Bellas Artes venía promoviendo en el templo a mediados del siglo XX, dirigidas por Rafael Mélida Poch, en concreto, en las fases correspondientes a los años 1964 y 1969, se acometió la reparación estructural y la restauración del exterior del ábside, que recuperó así la traza original de sus vanos y buena parte de su decoración en ladrillo resaltado. Desde el punto de vista estructural, se realizaron entonces tres intervenciones de considerable trascendencia: zunchado y encamisado de la bóveda, apeo provisional de la escalera y apeo permanente de toda la fábrica (figura 5).

La intervención de apeo permanente del ábside se realizó mediante un sistema adintelado de pilares de hormigón armado y perfiles de acero, embutidos en la fábrica medieval del cuerpo inferior y en su cimentación. La cara externa del zócalo, muy alterada por la humedad y por anteriores reparaciones, se picó y se recubrió finalmente con un cajeadado de ladrillo. Como pudimos comprobar en las catas previas, y luego, durante la intervención, esta prótesis estructural fue ejecutada con suficiente fidelidad al proyecto de 1969 (Ibáñez, y Alegre, 2012: 67-70, 189-190). El propio Rafael Mélida ya tuvo que reparar, diez años después, las fisuras que aparecieron en el encamisado de ladrillo, coincidiendo en su distribución con los pilares ocultos de hormigón, lo que el arquitecto consideró efecto de las retracciones de los materiales y sin más trascendencia que la puramente estética (Ibáñez, y Alegre, 2012: 201-202). En el análisis de estos elementos que se incorporó, en 2011, a la revisión del Plan Director, se describían nuevos cuadros de agrietamiento por rotación, que denotaban movimientos posteriores a la descrita intervención de los años sesenta y la reaparición de las fisuras en el cajeadado del zócalo. Las catas mostraban corrosión por falta de recubrimiento en las armaduras de la cara externa de los pilares y corrosión muy avanzada en los perfiles de acero, que carecían de empotramiento en la cabeza de los pilares y también de continuidad entre ellos, por lo que la solución no podía ser eficaz como encadenado en un nivel donde un posible pandeo generaría desplazamientos horizontales.

Figura 5. Planta y secciones de estado inicial. Arquitecto, J. Fernando Alegre. Delineación, Manuel Pedruelo. GRUCONTEC.

Por lo demás, se evidenciaba la infiltración de agua por las repisas y el crecimiento descontrolado de plantas sobre ellas, así como erosiones en las labores de lacería de ladrillo, todo lo cual aconsejaba una actuación extensa de carácter conservativo. El cuerpo de sacristía, por su parte, no respondía en la realidad de su historia constructiva, a la aparente homogeneidad que mostraba, tanto interior como exteriormente. Así, el análisis de fábricas de diferentes períodos observables en el espacio oculto entre la bóveda y el primer forjado, cuya secuencia completa se expone más adelante, contribuían a interpretar los cuadros de grietas que se registraban en diferentes localizaciones y progresaban por muros y bóveda. La dificultad de acceso a los niveles superiores del antiguo archivo capitular, que aún conservaba parte de su mobiliario original, y del bajocubierta, debida al cegado casi completo de la escalera de acceso en la intervención de 1969, había favorecido un prolongado abandono de la zona, resultado del cual era el estado ruinoso de los forjados, que, tras el colapso de parte de sus jácenas, habían terminado cargando sobre la bóveda de la sacristía, una estructura tabicada que no estaba dimensionada para tales sobrecargas y carecía de estribos que pudiesen absorber los empujes horizontales que esta situación generaba. Los estados de cargas creados por el colapso de los forjados en esta pieza arquitectónica, muy delicada y de una naturaleza constructiva muy heterogénea, describían una seguridad estructural precaria, que se unía a deficientes condiciones de conservación, debidas a las infiltraciones de agua por la cubierta.

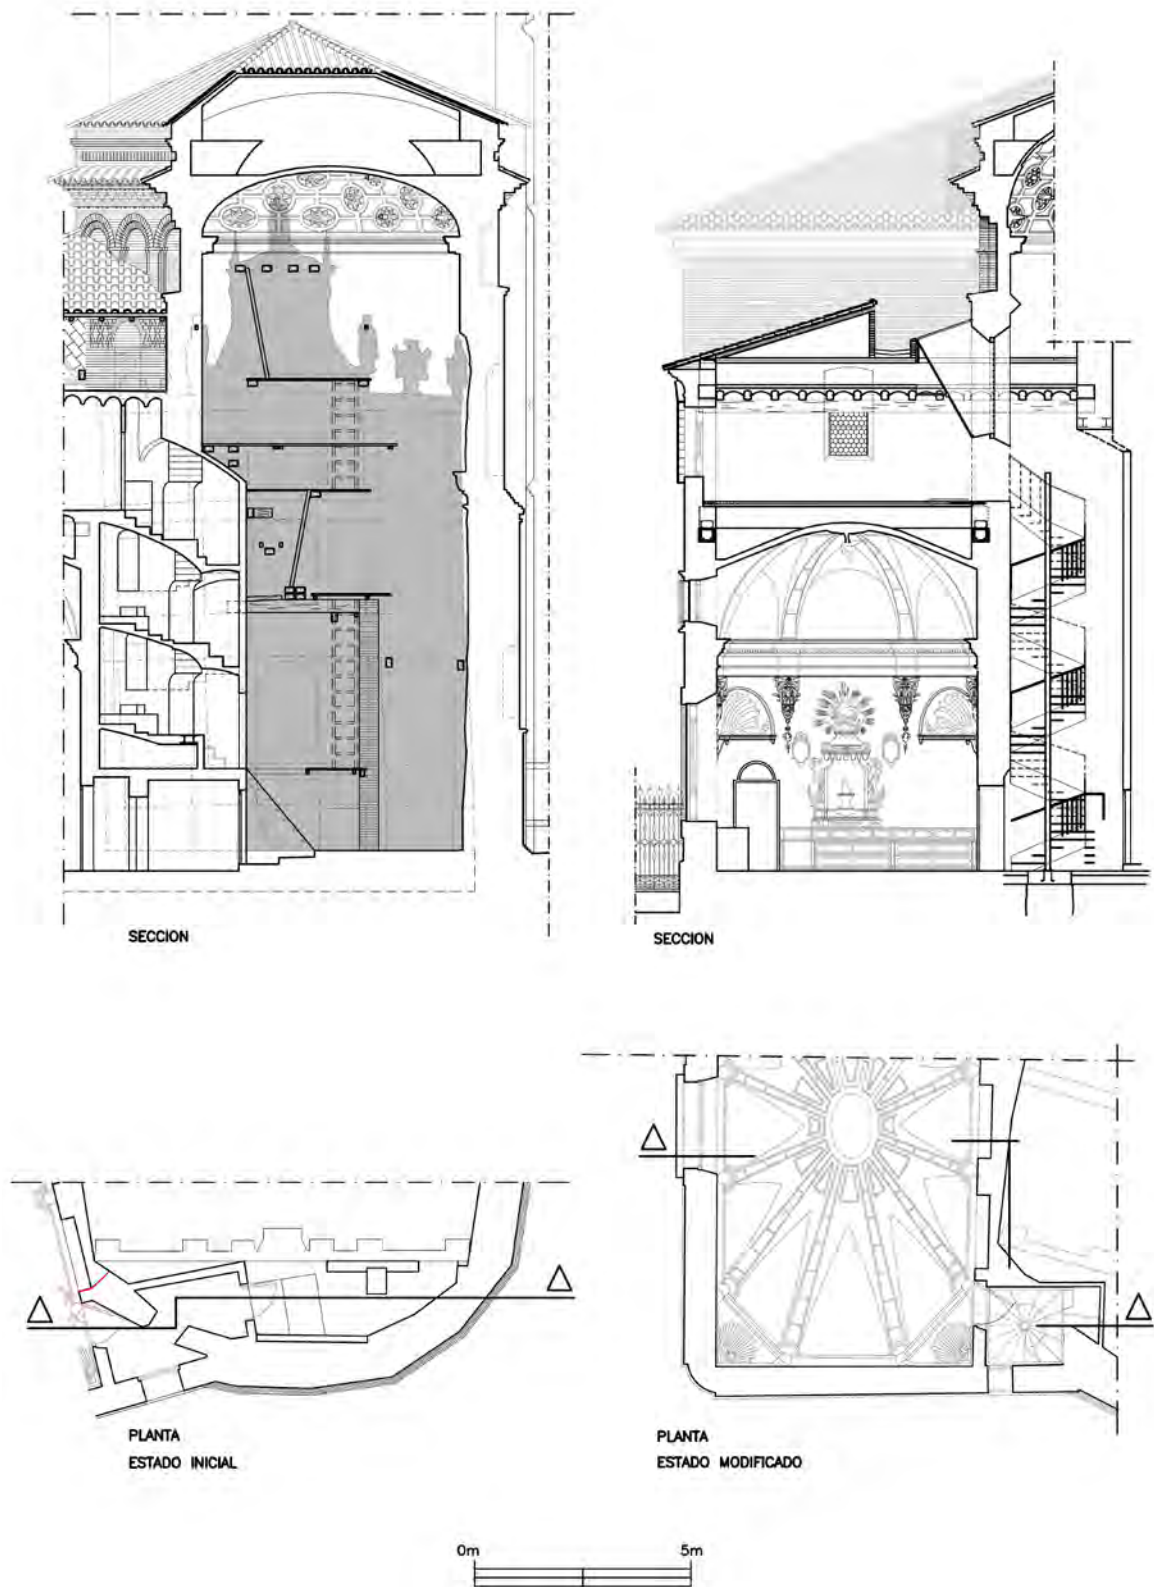
A pesar de tratarse de dos cuerpos bien identificables, cada uno con su propio origen y naturaleza constructiva, el devenir histórico de la sacristía y el ábside, y en particular, las obras de que fueron objeto en el siglo pasado, habían dado lugar a problemas estructurales y de conservación que los relacionaban y aconsejaban una acción simultánea sobre ambos elementos, contemplada desde un proyecto único. La optimización de medios y la racionalidad de la puesta en obra eran también condición y criterio establecidos por el Plan Director. De este modo, la intervención promovida por el IPCE, cuya puesta en obra se concluyó en abril de 2016, ha supuesto un conjunto de trabajos de naturaleza muy diversa sobre ambos cuerpos en el que, además de asegurar su seguridad estructural y restablecer las condiciones adecuadas para su conservación, se pretende actuar con criterios restauratorios para la recuperación, en lo posible, de su integridad formal (figura 6).

Figura 6. Planta y sección por la escalera de acceso, Estado inicial y propuesta de intervención. Arquitecto, J. Fernando Alegre. Delineación, Manuel Pedruelo. GRUCONTEC.

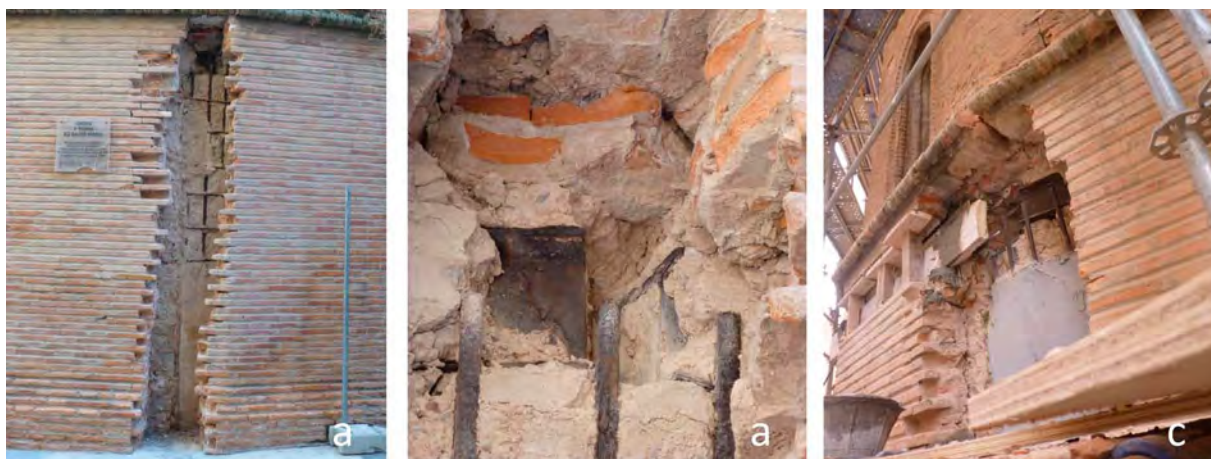
Figura 7. Ábside y sacristía. a) Cata en uno de los pilares del refuerzo instalado en 1969; b) Detalle del apoyo de los dinteles de acero, mostrando el estado de corrosión y la ausencia de empotramiento y continuidad de estos elementos; c) Proceso de saneado de un pilar y sustitución del encadenado.

La actuación sobre la prótesis de 1969 ha consistido en el resanado de sus pilares y sustitución del adintelado de acero (figura 7). Tras la demolición del encamisado de ladrillo, se picaron las zonas de hormigón alteradas, se eliminó el óxido con cepillado manual y se aplicó recubrimiento con mor-

tero pasivante. Actuando por tramos sucesivos, se fueron extrayendo los dinteles de acero para sustituirlos por un elemento continuo de hormigón con armaduras de acero inoxidable, retacando siempre en planos horizontales con la fábrica original de ladrillo en el núcleo del muro. Se eliminó todo resto de morteros de la intervención anterior, para inyectar posteriormente lechadas de cal, a fin de colmatar y sellar posibles fisuras u oquedades no detectadas. Los pilares se arriaron también a nivel de cimentación, mediante una riostra de hormigón armado. Finalmente, se restituyó la sección inicial del zócalo mediante un regruessado de ladrillo, trabado a la fábrica existente mediante atizonados y mediante anclajes de acero inoxidable a los elementos de hormigón. No se planteó otra opción, por lo tanto, que la de corregir y mejorar aspectos concretos de la prótesis existente, en orden a su eficacia y durabilidad, manteniendo su concepción inicial de apeo permanente, pero mejorando su rigidez, sobre todo, frente a esfuerzos horizontales.

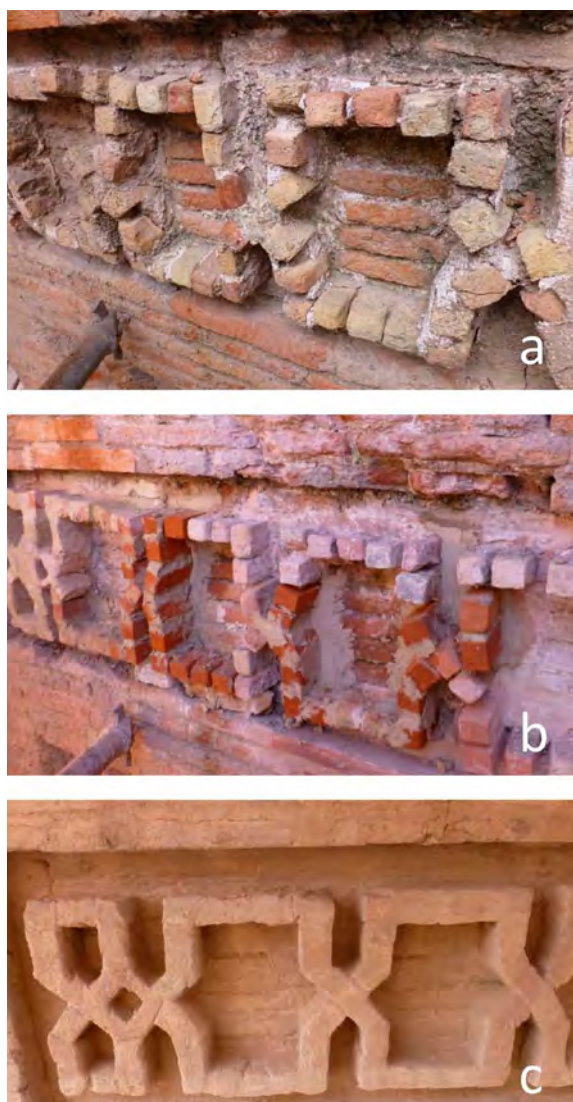
Figura 8. Proceso de restauración de las lacerías de ladrillo en el ábside. a) Estado inicial; b) Saneado y reposición de piezas deterioradas; c) Rejuntado y veladura final.

Las fisuras presentes en los muros fueron reparadas mediante cosidos estáticos e inyección de lechadas de cal y con sustitución de ladrillo en algún caso. Se restauraron las impostas y lacerías de ladrillo (figura 8), según los despieces y aparejo originales y se protegieron con mortero o con chapa de plomo las repisas y salientes.

en evidencia multitud de reparaciones con piezas de formato y color muy diferente, exigiendo una intervención más invasiva y afectando a la imagen unitaria del conjunto, perfectamente integrado con la inmediata torre y con el claustro. Se optó, en consecuencia, por aplicar de nuevo veladuras a la cal y reducir los picados de juntas y rejuntados a aquellas zonas alteradas o perdidas por causa de las escorrentías.

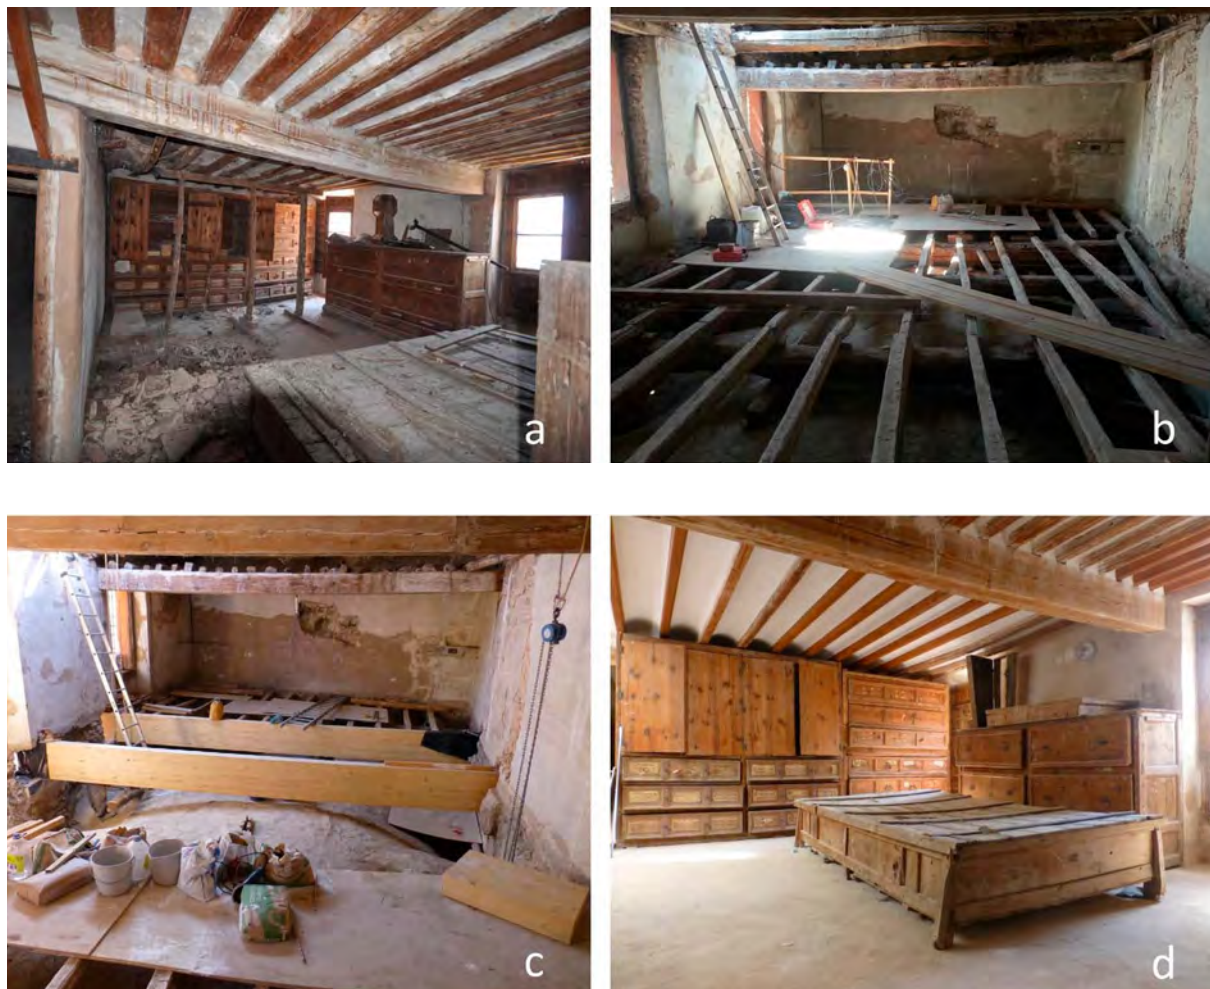
Figura 9. Antigua sala capitular. a) Estado inicial; b) Desmontaje del forjado sobre la bóveda de la sacristía; c) Realización del nuevo forjado; d) Estado final.

El estado de todas las estructuras, la falta de traba y lo que se sabía de su azarosa historia constructiva aconsejaba gran cautela a la hora de planificar el proceso de desmontaje y sustitución de cubierta, forjado inferior y escalera. Se comenzó por la demolición del forjado sobre la bóveda (figura 9), a sustituir por una estructura de jácenas de madera laminada, dispuestas en el lugar de las sustituidas, chapa colaborante y hormigón, anclada a los muros en todo su perímetro. La bóveda quedó descargada, sin que se apreciaran movimientos significativos. Tras ello, teniendo en cuenta que el forjado de viga bocelada y revoltón de yeso que cubría el archivo debía ser conservado, se procedió a la sustitución de las estructuras de la cubierta por un nuevo forjado horizontal, del tipo ya descrito, sobre el que se reproduciría el perfil de la cubierta del

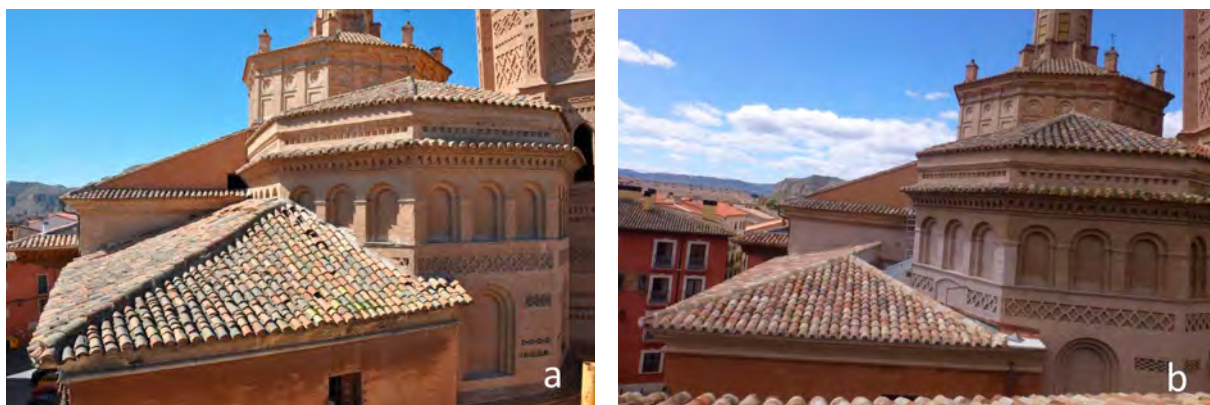
Figura 10. Cubierta. a) Estado inicial; b) Estado final.

siglo XVIII (figura 10), pero dejando libre un paso accesible para mantenimiento y para alojar adecuadamente los nuevos lucernarios, que recuperarán la luminosidad perdida de la capilla mayor y del transepto sur. Esta recuperación de la atmósfera lumínica del templo es un objetivo transversal del Plan Director, que se viene asumiendo en cada proyecto de intervención y que incluirá, en posteriores proyectos, ya aprobados, la recuperación de los ventanales de la cúpula, mediante un sistema similar de lucernarios y de las dimensiones iniciales de los ventanales de las naves, además del color blanco original de los yesos cortados de las bóvedas. Por otra parte, la disposición de este corredor escamoteado evita el encuentro, poco afortunado de la cubierta con la galería del siglo XVI y libera parcialmente los vanos originales de este período⁴. La bóveda y los muros fueron objeto de reparación mediante cosido estático, inyección de lechada de cal y trabajos de albañilería tradicional.

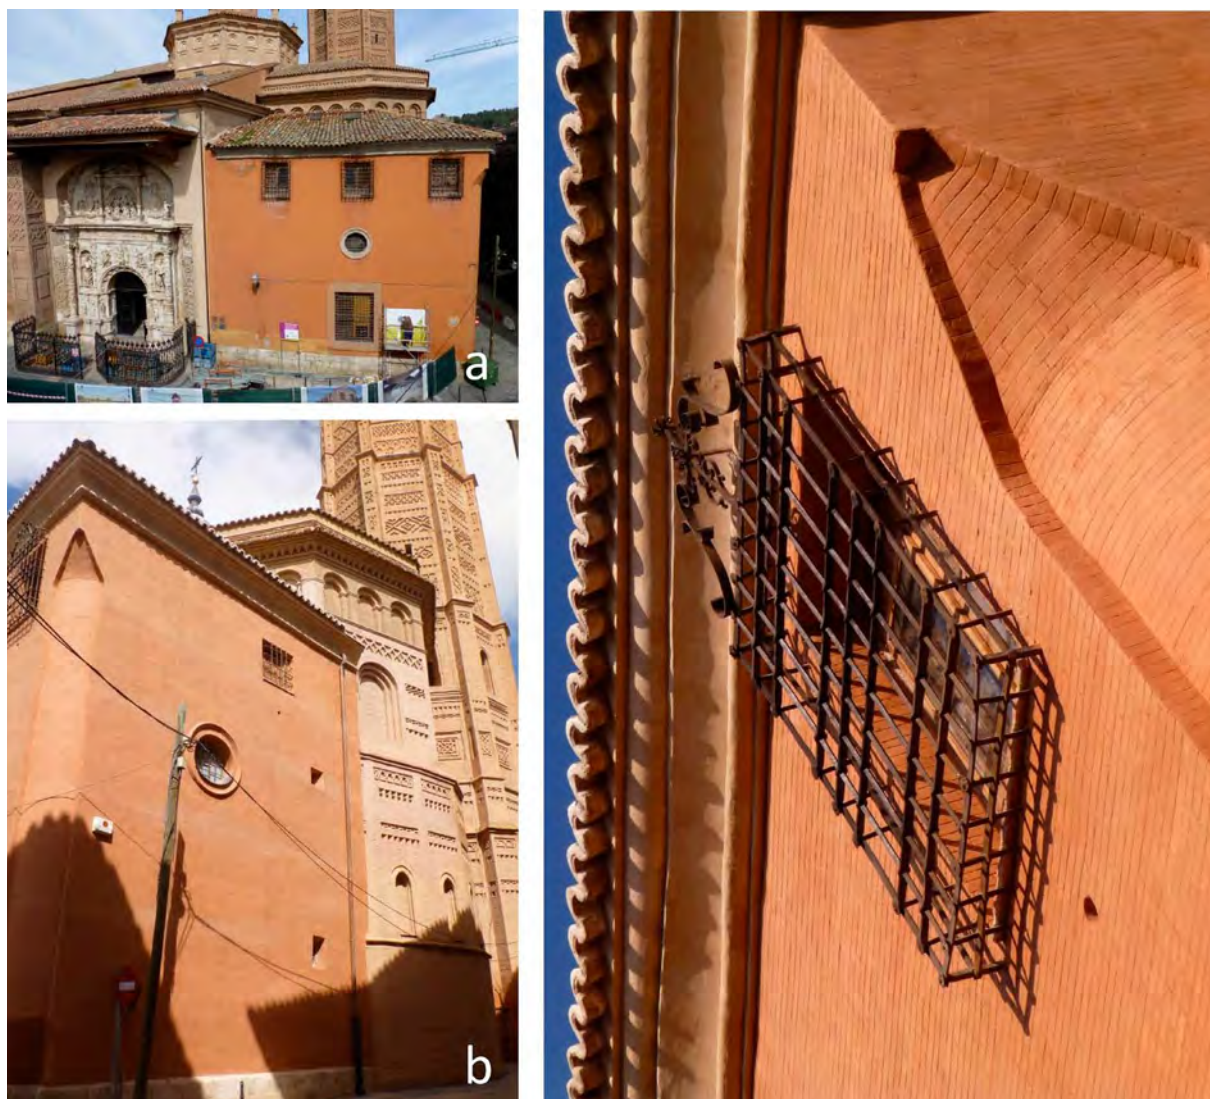
Figura 11. Fachada de la sacristía. a) Estado inicial; b) Frente occidental, tras su restauración; c) Detalle de la obra ejecutada.

La actuación en las dos fachadas de la sacristía (figura 11) ha incluido la reparación de la cornisa, que ha sido preciso reconstruir en sus zonas inseguras, la limpieza del zócalo de piedra, reparación de alféizares, limpieza y protección de rejas, tratamiento de las carpinterías, que, al no incluirse el acondicionamiento interior del archivo, se realizó con criterios puramente conservativos, y la recuperación de sus paramentos exteriores. Las catas y las analíticas realizadas describen un enlucido unificador, compatible con la fábrica realizada en el siglo XVIII, contemporánea de la decoración interior de la sacristía, y constituyendo una unidad coherente, desde el punto de vista de la evolución histórica de esta pieza. Aparecía en toda su extensión, en parte

sobre rejuntados de las fabricas precedentes de los siglos xv y xvi, y en parte sobre las zonas ampliadas y recrecidas en el Setecientos, siempre bajo un revoco posterior de mortero de cal con reparaciones de mortero bastardo, que, a juzgar por las fotografías antiguas, no puede ser anterior a 1960, y que, en un momento posterior no documentado, se pintó en el tono anaranjado que presentaba al comienzo de las obras. En definitiva, el acabado que corresponde a estas fachadas era un enlucido de yeso agramilado, imitando un aparejo de ladrillo a tizón. En toda su extensión aparecían restos de una veladura rojiza y el repaso de los gramiles con un tono almagre, más intenso. El soporte de ladrillo estaba, en todo caso, muy picado y con abundancia de oquedades y remiendos, lo que imposibilitaba recuperar los restos de las superficies originales. Se optó, en consecuencia, por aproximar, en lo posible, el resultado final a los datos obtenidos de lo que fue su estado original. Se consideró el yeso de elaboración artesanal (yeso de Albaracín) como el más afín a la obra, aplicándose el mismo procedimiento de agramilado manual, evitando aplantillados y asumiendo las irregularidades propias del trabajo artesanal, como se observan en los restos de estos acabados todavía conservados en otros edificios de Calatayud y su Comunidad. El color se aplicó con veladura a la cal, según la técnica original. Finalmente, se aplicó una hidrofugación a base de xiloxanos, a fin de proteger estas superficies de los deslaves causados por el agua de lluvia.

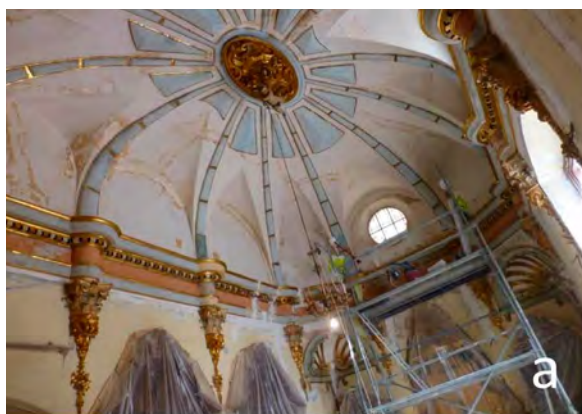
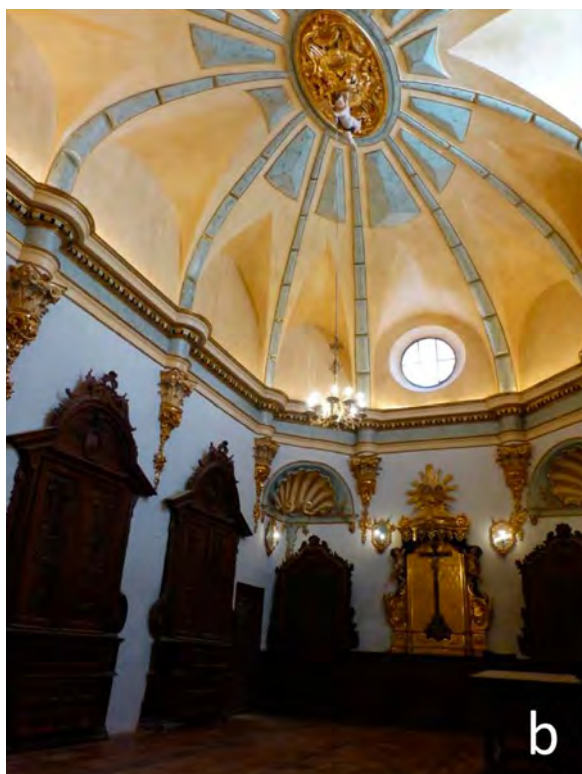
Figura 12. Interior de la sacristía. a) Estado, al comienzo de las obras; b) Estado final, una vez reintegrado su cromatismo original.

Tras la intervención estructural en el cuerpo de sacristía, el proyecto preveía trabajos de pintura y dorados, que devolvieran el cromatismo original al notable interior rococó (figura 12), un espacio que conservaba íntegros su mobiliario y sistema original de alumbrado, hasta ahora mantenido con una apariencia digna, con los repintes de tonos pastel que se le aplicaron en los años setenta del siglo pasado. Las catas realizadas descubrieron, en cuanto a la pintura, que en origen presentaba un tratamiento muy delicado, con marmoreados que imitaban turquesas y paramentos en tonos amarillo-dorado y gris violáceo. Dada la pérdida de extensas zonas por causa de las goteras y el mal estado de lo restante, por los sucesivos rascados, su recuperación implicaba reproducir todos estos efectos documentados por las catas, con técnica reversible. De este modo, se descartó la pintura al silicato prevista y se sustituyó por el temple, muy afín a la original, que no exigía un decapado total y la consiguiente pérdida de cualquier vestigio de la decoración pictórica original, permitiendo conservar bajo la nueva pintura los restos todavía bien adheridos. Esta decisión, más conservadora, implicaba reducir los sellados de manchas a las zonas de viejas y persistentes goteras, donde ya no se presentaban vestigios de pintura original y registrarlas en planos. Se aplicaron, según zonas, de dos a tres capas de temple, la última, suavemente velada. Las zonas marmoreadas, imitando marfil o turquesas, tenían un ligero brillo, obtenido con una aplicación de cola, ya muy alterada en los restos reconocibles. Se reprodujo con una formulación muy diluida a base de xiloxanos (que es retirable, en todo caso, por haberse aplicado sobre temple) con un efecto satinado muy sutil.

La intervención en los dorados presentó algunas dificultades, debidas a la falta de adherencia al soporte de yesería. El oro estaba aplicado directamente al yeso, sin boles ni preparación alguna. Esto hizo necesaria la fijación previa al soporte como paso previo a cualquier otra actuación. Las reintegraciones se realizaron mediante estarcido con mica sobre una base previa de color. Por el contrario, el estado de conservación de la ornamentación tallada en madera, con sus dorados y policromía, era excelente, procediéndose a una limpieza superficial.
