# Trabajo Fin de Grado

EVOLUCION DE UNA REHABILITACION  
EDIFICIO HISTORICO

**Identificador 422.21.41**

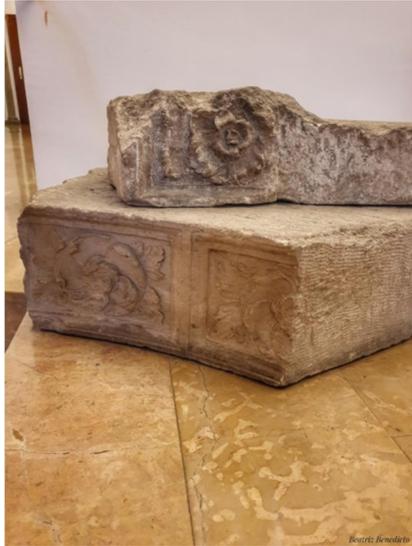
La escalera original se desmontó pieza a pieza, pero no se repuso posteriormente, de hecho alguna de las piezas rescatadas de esta demolición se exhiben en el patio como muestra del legado.

La escalera que se ejecutó posteriormente es una escalera de 1m de ancho, cumpliendo las mínimas dimensiones exigidas, pero sin ningún interés cultural.

Asimismo, se construirán los 6 peldaños de la escalera de acceso desde el patio hasta la escalera principal del edificio según se proyectó en el Proyecto de Ejecución de 1991 pero no se llegó a construir. La formación de esta escalera será mediante ladrillo perforado recibido con mortero de cemento, listo para su pavimento posterior de madera, según plano de distribución de planta baja.

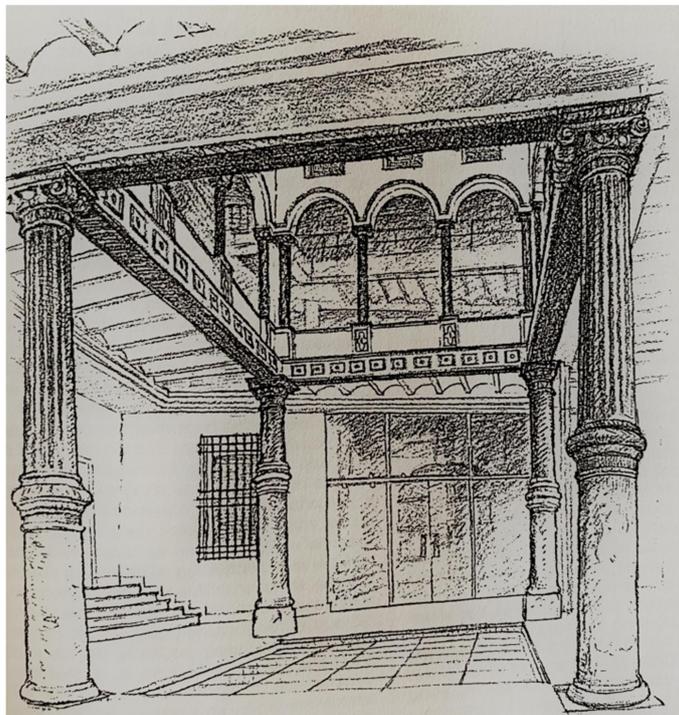
**Patio:** El patio dejó de formar parte de las zonas comunes del edificio, tanto en Pl. Baja como en Pl. Primera, antaño formando un imponente núcleo abierto con la escalera. En la ejecución de la rehabilitación, la superficie del patio de la Planta baja se le dotó al local comercial y se cerró el patio en la planta primera para hacer una planta de independiente de uso comercial u oficinas, cerrando dicho acceso a la escalera, perdiendo así su emblemática entrada

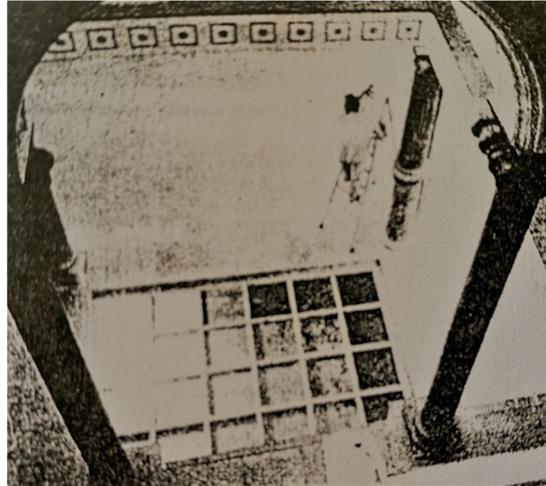
Asimismo, el patio en el sótano se techó tras la Rehabilitación para independizarlo del resto del edificio, de tal manera que se creó un local en el sótano, cuyo acceso es independiente al del edificio

De esta manera, el patio ha dejado de tener la relevancia y protagonismo en el inmueble, quedando dividido y separado por plantas, con accesos independientes.

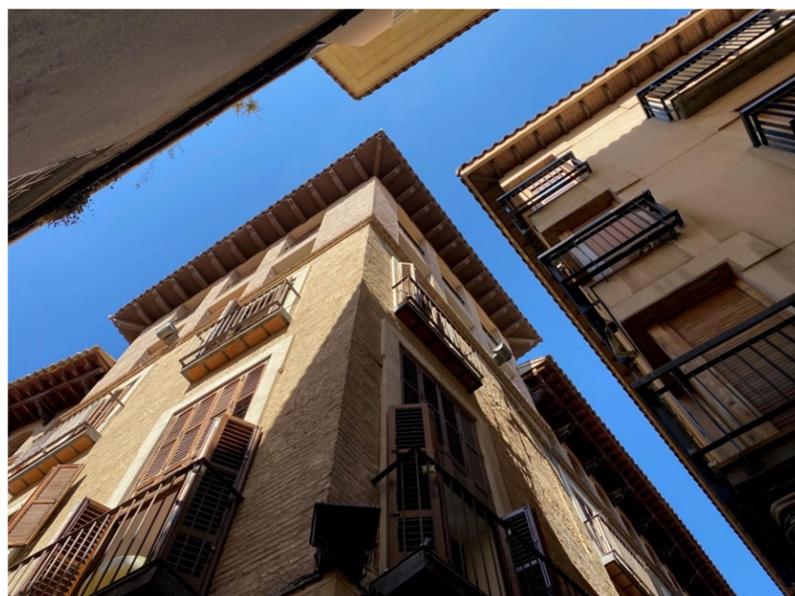
**Alero:** Los canetes del alero de la planta Torreón, reconstruida en su totalidad al justificar su existencia original en el momento de la Rehabilitación, no tuvieron en consideración las características del alero original del siglo XVI como los del resto del edificio, donde sí se reconstruyeron fielmente los canetes de madera originales.

Los canetes del alero de esta planta se construyeron de hormigón pintado quedando muy lejos de ser fiel a su interés cultural.

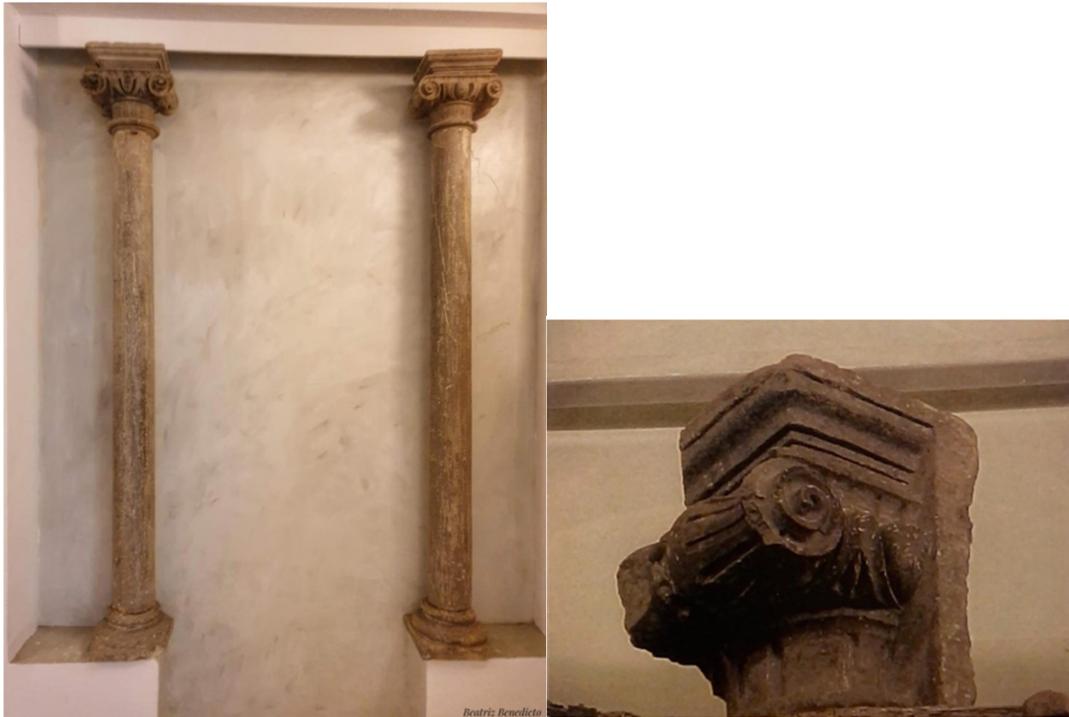
A lo largo del edificio se observan algunas de las piezas restauradas, pero no se respeta su ubicación ni se mantiene su funcionalidad, sino que están dispersas sin sentido e incluso pintadas o modificadas de tal manera que no se aprecia el valor histórico, funcional y estético de dichos elementos.

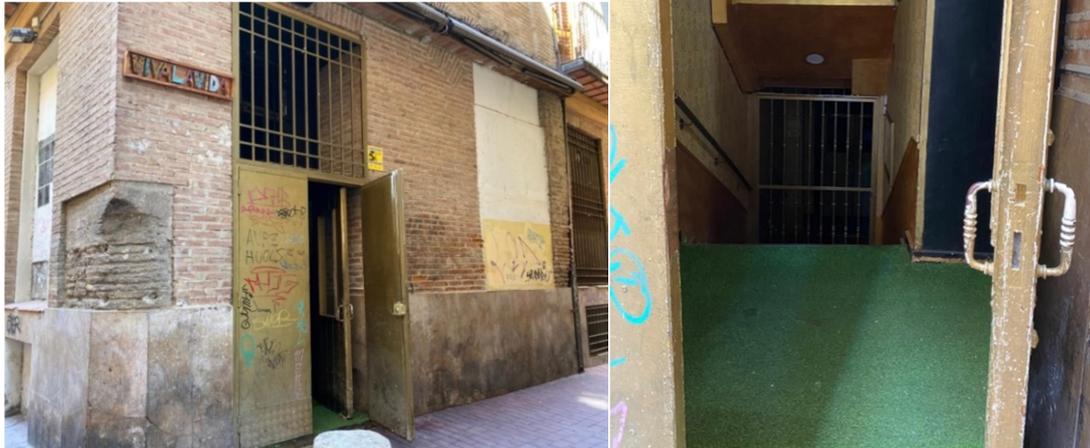
**Planta sótano:** Como se mencionaba en apartados anteriores, el patio en planta sótano se rehabilitó tapándose con planchas de policarbonato transparente que intentaba mantener la estética del patio, pero en los años posteriores se ejecutó un forjado quedando separado el sótano del resto del edificio dotándole de un acceso independiente por la calle Giuseppe Martínez y dejando de ser una sala de exposiciones para lo que estaba proyectada para darle el uso de Bar- Discoteca, uso cuyo funcionamiento y legalización ha sido motivo de múltiples sanciones, denuncias e incumplimientos de normativa municipal y técnica que a día de hoy siguen sin resolverse.

Después de todos estos años destinados a este uso, el sótano se encuentra en un pésimo estado de mantenimiento, a lo que hay que añadirle las sucesivas reformas y modificaciones destinadas al uso de bar-discoteca, que en ningún caso han respetado el carácter y la relevancia del inmueble, llevándolo en un estado decadencia.

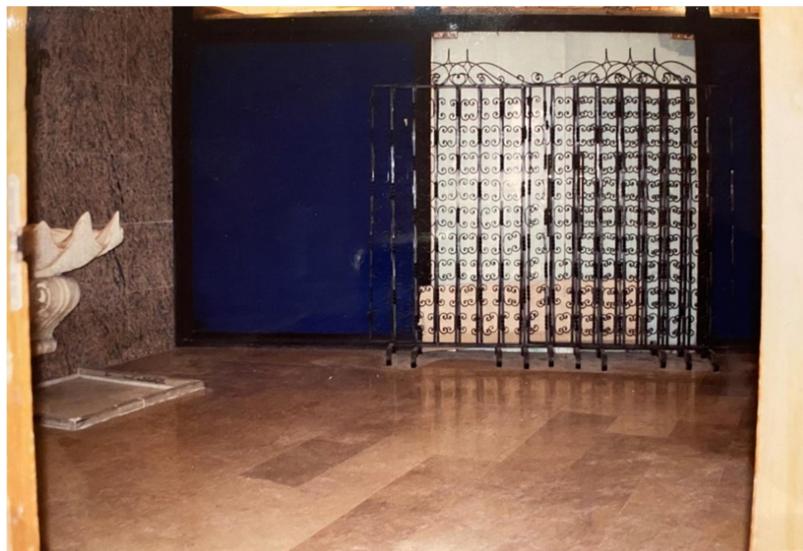
**Planta Baja:** El patio en planta baja se cerró inicialmente hacia el zaguán del edificio con unos paneles modulares aparentemente provisionales

pero que en los años posteriores ha acabado siendo un cerramiento definitivo, incorporando de esta manera el patio al local comercial destinado en la actualidad a Bar-Restaurante con acceso independiente al zaguán del edificio original perdiendo así su imponente y majestuosa entrada renacentista sobre el que se repartían las escaleras principales del edificio, también eliminadas durante la ejecución de la Rehabilitación.

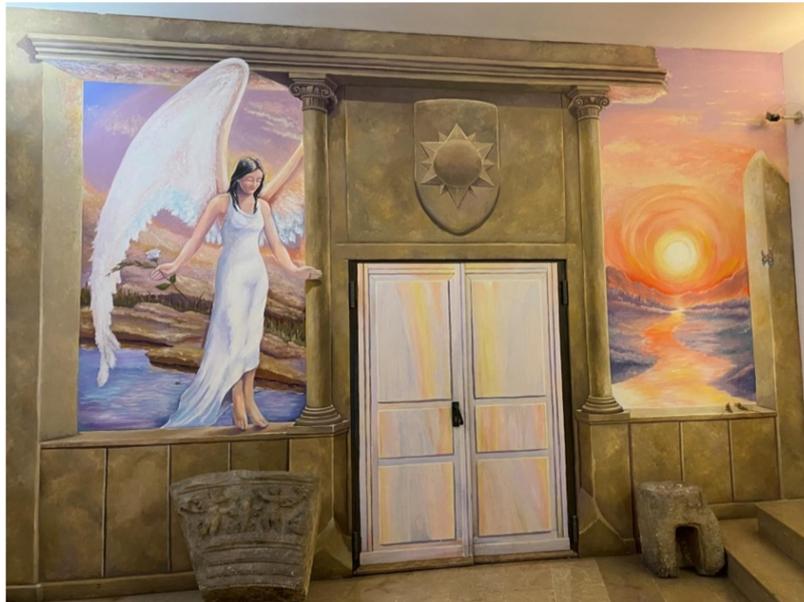
Por el lado del inmueble residencial, su portentoso acceso queda mutilado, el cual han intentado disimular y decorar sin éxito y añadiría a decir que sin decoro.

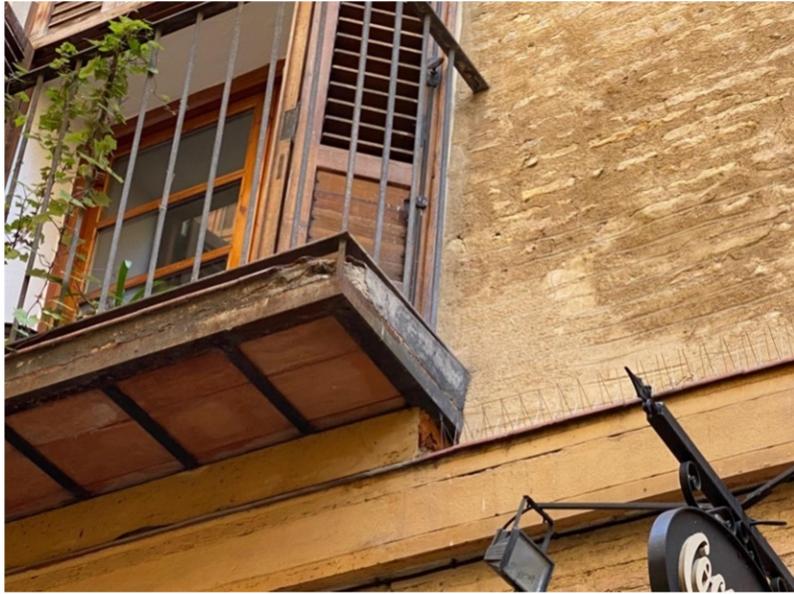
Tras inspección al inmueble, se confirma la inexistencia de obras de mejora, mantenimiento o adecuación el edificio; se observan deterioros por el paso del tiempo como por ejemplo pequeños desprendimientos de hormigón en los aleros de fachada, instalaciones vistas en fachada, defectos de estanqueidad y mantenimiento del cubrimiento de policarbonato de la escalera, así como se observa un pésimo estado de la fachada en Pl. Baja en la zona del local de Sótano.

Pequeños desprendimientos de hormigón en los aleros de fachada

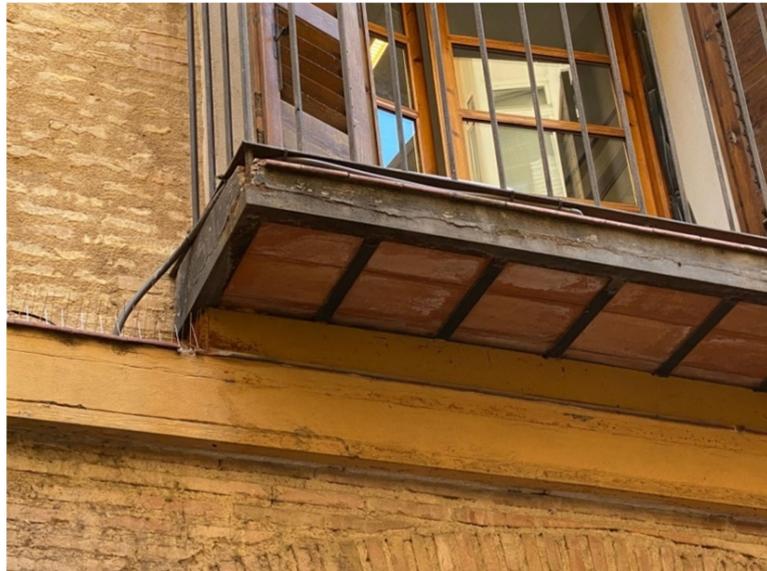
Instalaciones vistas en fachada

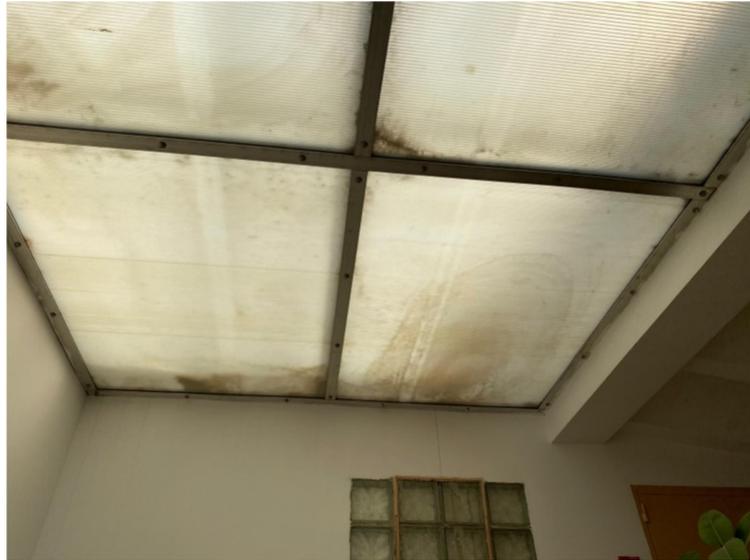
Problemas de estanqueidad en lucernario de escalera

Año 2016. En el archivo del Excmo. Ayuntamiento de Zaragoza se recoge el único expediente referente a un problema de estanqueidad situado en el canalón oculto de la cubierta en el encuentro con la bajante. Fue motivo de una reparación urgente por peligro de desprendimientos pero sin ningún contratiempo ni mención relevante.

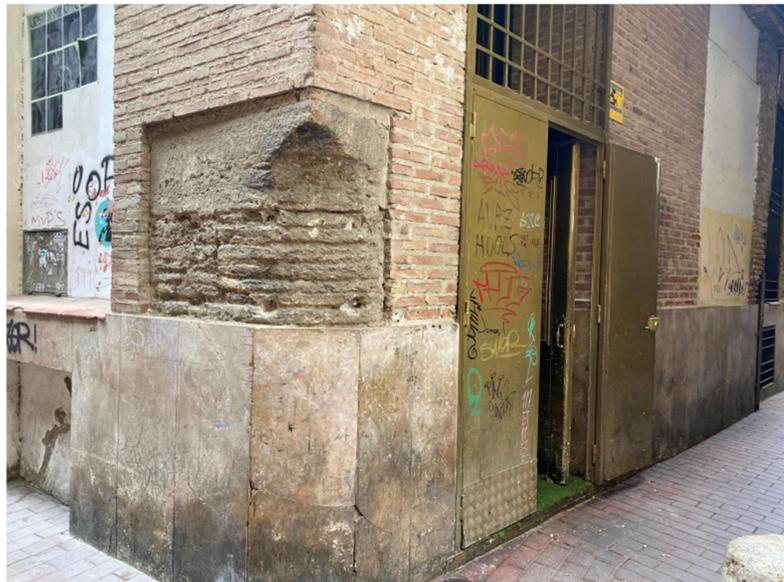
Deterioro de la fachada en local comercial de planta baja

Por último, se limpiarán y repondrán los elementos singulares deteriorados de la fachada del local comercial en esquina de Calle Santa Cruz con calle Giuseppe Martínez
