Trabajo Fin de Grado

**Estabilidad de Taludes en la localidad de
Munilla (La Rioja)**

**Slope stability in the town of Munilla
(La Rioja)**

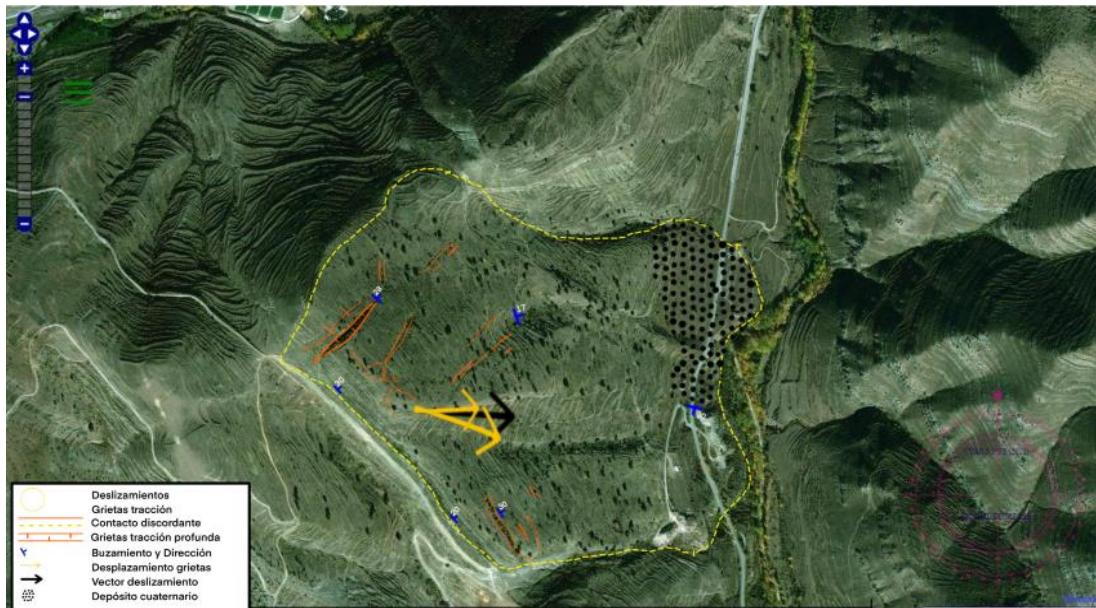
Imagen 8: Esquema cartográfico de la masa total afectada (Unos 70 hm^2), con direcciones y buzamientos.

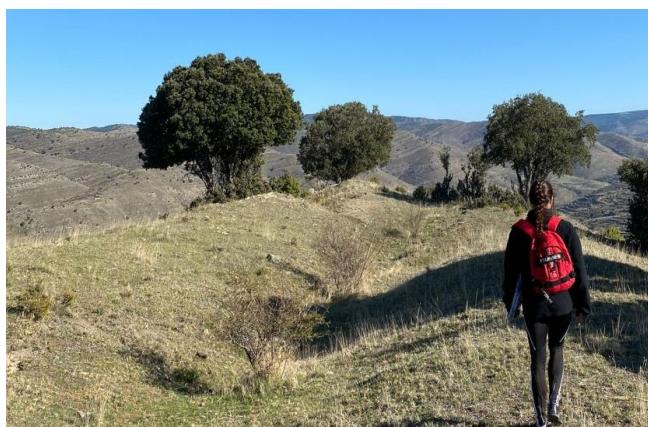
Estación geomecánica 2 (engloba los puntos 4,5,6,7,8 de la imagen): En la cima de la ladera, se encuentra una depresión (evidencia) (Imagen 10). No aparece una cima como tal, sino que se camina sobre una depresión, donde se encuentran unos estratos tabulares de materiales siliciclásticos lutíticos y areníticos, pertenecientes a los depósitos terciarios pre- y sin-tectónicos. Presenta un área extensa de recarga y su naturaleza litológica, es propensa para el almacenamiento de agua, pero debido a su disposición topográfica, el agua se desplaza por la gravedad.

Imagen 10: Dato característico de una cima que está deshaciéndose por su propio peso

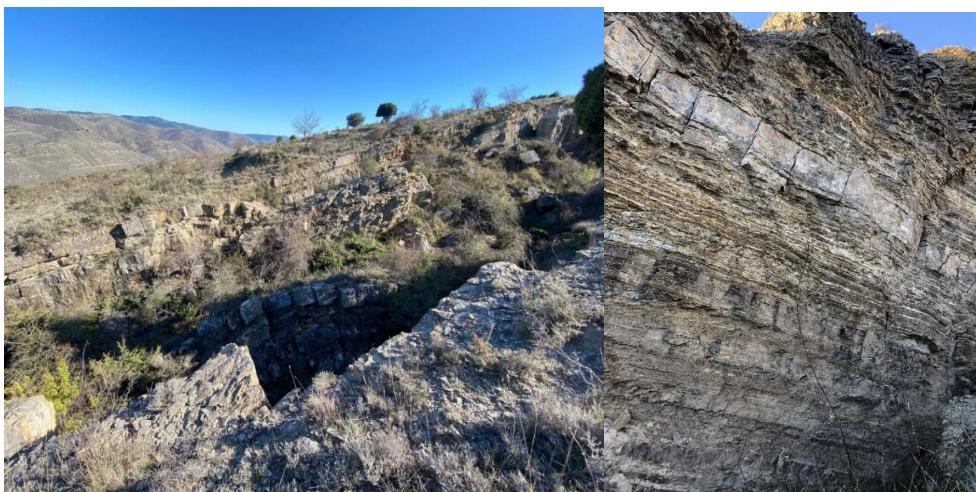
A lo largo de la grieta, las dos familias de discontinuidades presentan abundante relleno lutítico con cobertura vegetal, lo que implica una actividad activa a día de hoy. Pues la presencia de vegetación en el relleno, implica la actividad del curso de agua que se filtra por el material del relleno, generando vegetación, así como una mayor apertura de los materiales que se separan, todavía mayor a la descrita en la estación geomecánica 1. También presentan bordes deformados y diaclasados efectos del efecto de los sismos, que originan bloques y estos se van inclinando y cayendo en un proceso lento (Imagen 11A).

Más concretamente, se observa que está compuesto por areniscas de grano fino y color grisáceo en estratos de potencia decimétrica y por sedimentos limolíticos de tonos pardos y finamente laminados, relacionados con entradas de materiales siliciclásticos al sistema lacustre, dispuestas en estratos con geometría tabular (Imagen 11B).

Imagen 11: (A) Deformación en los bordes de las grietas diaclasados, efectos de sismos. (B) Pared de la grieta, con sus bandas litológicas pertenecientes a la formación Enciso. Altura: 4m.

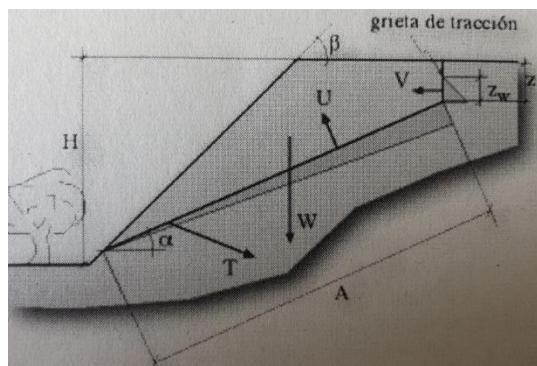
Las fracturas delimitan un deslizamiento de 69hm^2 de área y $16,9\text{hm}^3$ de volumen desplazado hacia el este. Como ya se ha calculado anteriormente (Apartado 4), la masa desplazada sería de $432.491,875\text{t}$. El plano de movimiento se encuentra en niveles lutíticos bajo las calizas lacustres y llegan hasta el valle, sin aflorar en superficie. Quiere decir que cuando llueve, el agua queda filtrada por la base del plano de deslizamiento, hidratándose y generando un efecto tobogán, por el que todo el peso de la masa de la zona afecta cae de manera gravitacional en un proceso lento. Pero no solo tienen efecto los cambios climáticos. Como se observa en la figura 2, el bloque deslizado se podría explicar como el peso del bloque deslizante unitario w . Existe una grieta de tracción en cabecera de profundidad z (que es métrica) y rellena de agua parcialmente (cuando llueve) hasta la altura z_w . Se asume, que el agua penetra en el plano por la grieta de tracción, fluye por el mismo y escapa a presión atmosférica en el afloramiento en el plano del talud. Además del peso, por tanto, actuarán sendas presiones de fluidos sobre la grieta de tracción, v , y sobre la base del deslizamiento, U ; si no consideramos de momento la actuación de una fuerza de anclaje, T . (Cartografía anexo 7)

Figura 2: Como actuaría la grieta de tracción que sabemos que tiene valor de 5

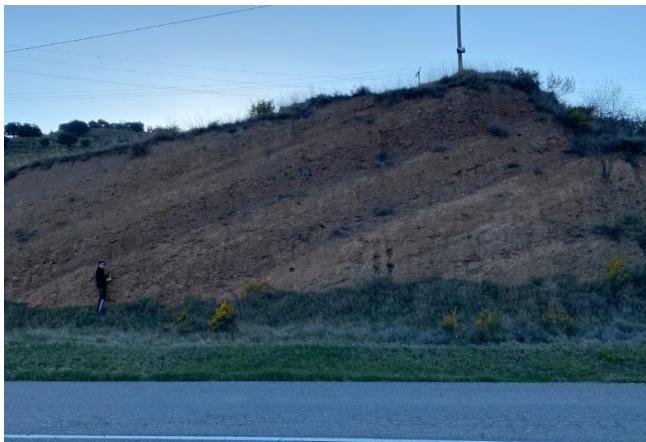
Con ayuda de las observaciones de campo y la realización de la cartografía, se han establecido dos tipos de mecanismos de deslizamiento. Los más abundantes son locales y de escasa magnitud corresponden a roturas de losas de arenisca a favor de la estratificación y de la red de fracturas presente, debido a la erosión de las arcillas intercaladas dando lugar a vuelcos o pequeños desprendimientos. El segundo tipo corresponde a deslizamientos con superficie de falla aproximadamente curva que presentan a menudo la morfología típica con una cicatriz cóncava en la cabecera, y una acumulación de sedimentos en el pie (El buzamiento hacia el sur de los materiales cuaternarios situados en la parte baja de la ladera, se relacionan con este deslizamiento) (Imagen 13).

Imagen 13: Cuaternario deslizado, buzando en otra dirección 101/30S, paralelo a la carretera

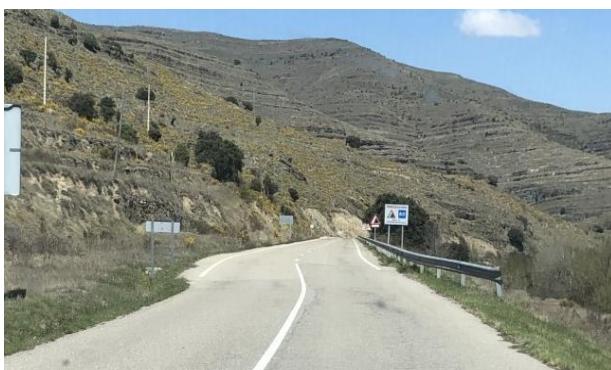
Lo más alarmante, se encuentra llegando por la carretera LR-115 dirección Peroblasco- Enciso, donde hay perturbaciones en las carreteras, encontrándose, estas, deformadas. (imagen 14)

Imagen 14: Deformación en la carretera

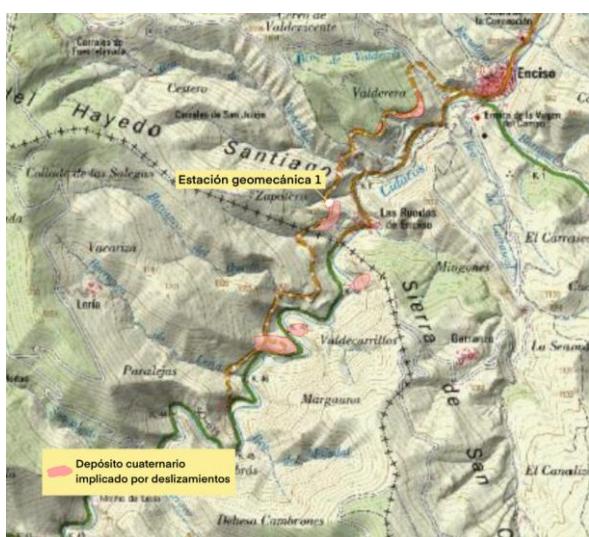
La carretera principal que recorre el valle del Cidacos y que pasa por la presa, ha sido analizada y se han detectado en numerosas curvas, depósitos cuaternarios detríticos rellenando pequeñas depresiones producto de deslizamientos. En la siguiente (imagen 16), se observa un recorrido por la carretera LR115, desde la presa de Enciso, hasta el límite de La Rioja, donde en numerosas curvas, se aprecia ese depósito cuaternario relacionado con deslizamientos de laderas, y, que suponen una amenaza para la presa, así como para la propia carretera, que necesita ser revisada cada poco tiempo. Además, también se ha hallado por los alrededores del valle de Cidacos, Limonitas y arenas deltaicas tabulares con abundantes piritas y fallas hidroplásticas.

Imagen 16: Cartografía general de los depósitos cuaternarios encontrados en los bordes de las carreteras, relacionados con deslizamientos de laderas. (Imagen satélite de los depósitos en anexo 9)

Para intentar asegurar los taludes, la carretera se encuentra bulonada, mallada y aglutinada, especialmente en las laderas de orientación 150º, que son las zonas de mayor susceptibilidad, ya que en la actualidad siguen desplazándose, y emplean la estratificación como plano de movimiento.

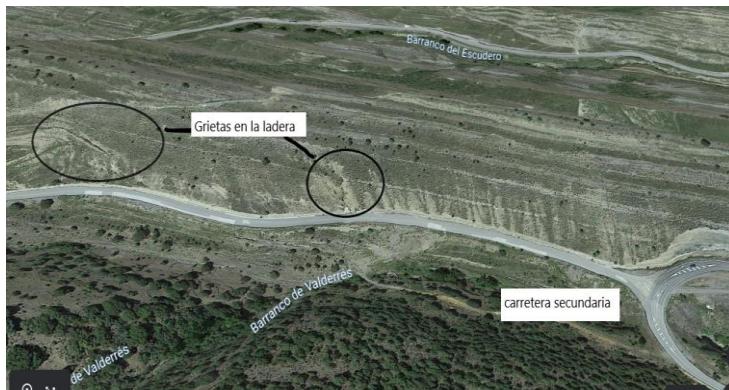
Tomando un desvío a la derecha de la carretera principal dirección Soria, hacia una carretera secundaria, por el barranco de Valderrés, se han visualizado numerosas grietas en el terreno en la ladera. Además, al principio del desvío, se ha colocado una señal de “riesgo de desprendimientos”, que te aconseja no seguir por la carretera o que tengas cuidado en ella. (Imagen 17)

Imagen 17: Índices de peligro

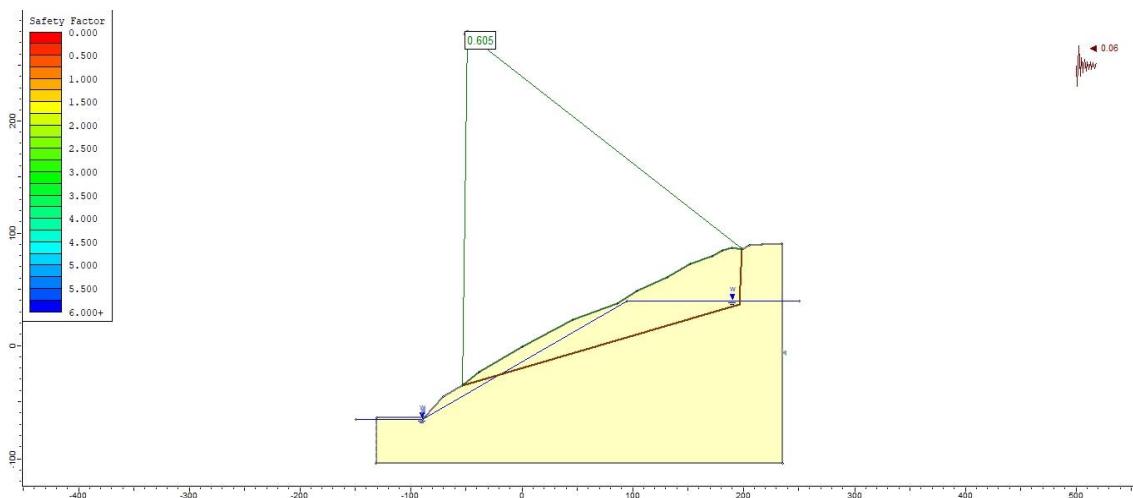
Se ha creado una simulación del factor de seguridad que presenta el talud, dando, este, por debajo de 1, lo que implica el desarrollo de un posible deslizamiento, y que se deberían de adoptar medidas de seguridad. Además de aplicarle la aceleración sísmica de la que consta este sector de La Rioja, de 0.06, según el IGN. (Imagen 18)

Imagen 18: Simulación del talud frente a un deslizamiento, cuyo factor de seguridad es 0.605.

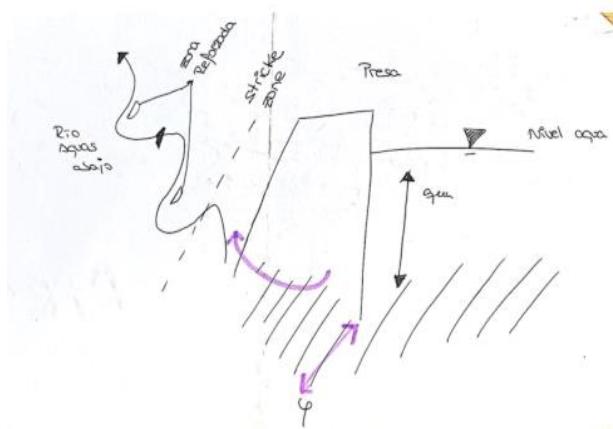
Se observa que la presa funciona solo por la estratificación. Si la estratificación despega, puede sufrir un vuelco la presa como se puede observar.

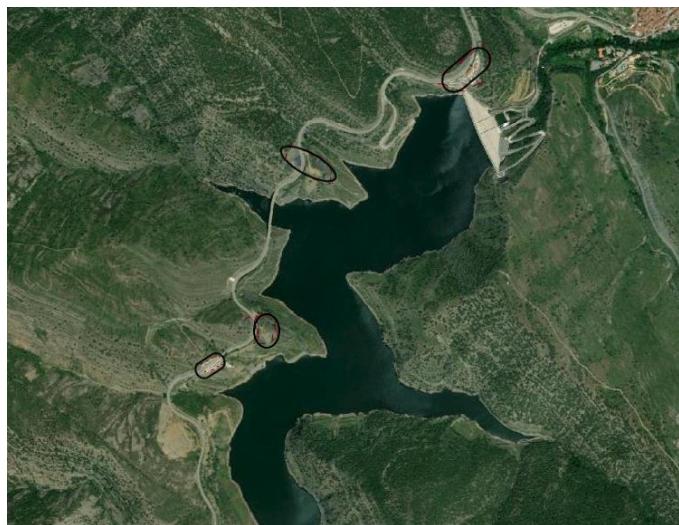
Depósitos cuaternarios relacionados con deslizamientos de ladera.
