# ANEXOS

AUTORA	TÍTULO TFG	AÑO	ESCALA	N	PLANO N°	EUS
LAURA REVUELTO BENEDÍ	Evaluación ambiental de la minería de arcillas en el noreste de Teruel	2013	1:150.000		23/48	Escuela Politécnica Superior - Huesca Universidad Zaragoza

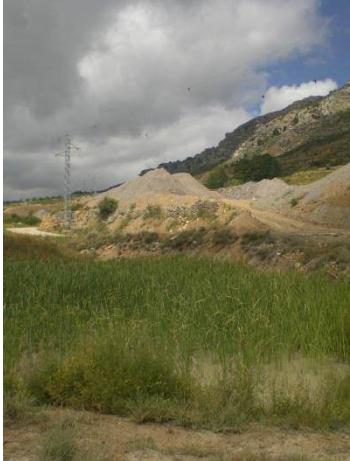
IMPACTO HIDROLÓGICO POTENCIAL			
Nº puntos críticos	Cartografiados: 3 In situ coinciden.	conectividad	No directa, cerca del Bco. del Val
Estructura retención flujo principal-sedimentos	Funcionalidad de la estructura		
	completa	Parcial	nula
SI	NO		Media-alta
<b>TIPO</b> 2 estructuras seguidas de retención - Balsa de retención de sedimentos. - Estructura con caballón amortiguadora donde vierte el agua sobrante de la balsa.	<b>OBSERVACIONES</b> - Hay daños por erosión sobre el camino contiguo y cultivos de almendros de alrededores - En la primera parte existe un canal de guarda, que evita que escorrentía entre en la explotación (Coincide con uno de los puntos críticos). - La balsa se encuentra en el otro lado del camino, está colmatada y colonizada por tifa. Con algo de mantenimiento ya que hay quema de tifas

Balsa de retención de sedimentos	Estructura de caballón amortiguadora
