Soluciones con bioconstrucción para patologías en la edificación. Caso de estudio: Casa Bosque, Caspe.

Mario López Casaus

Escuela de Ingeniería y Arquitectura
2023

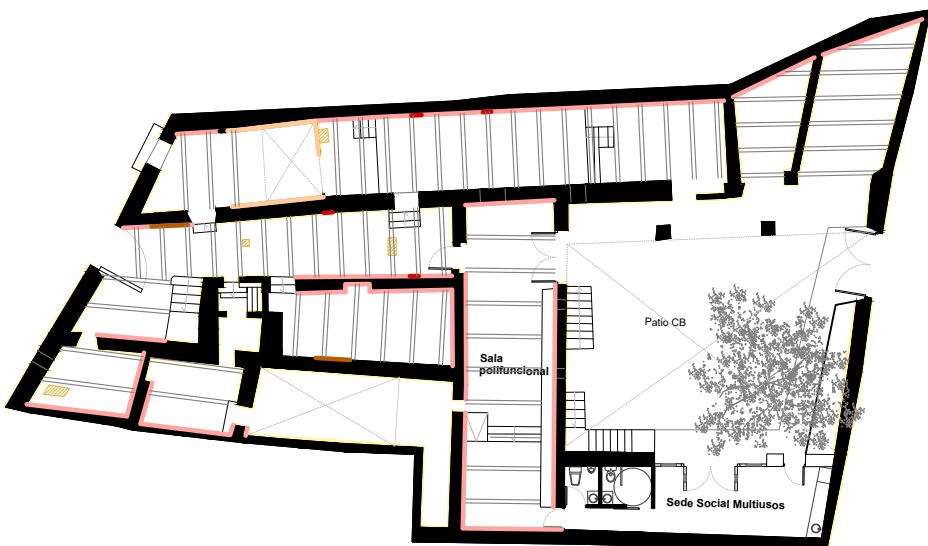
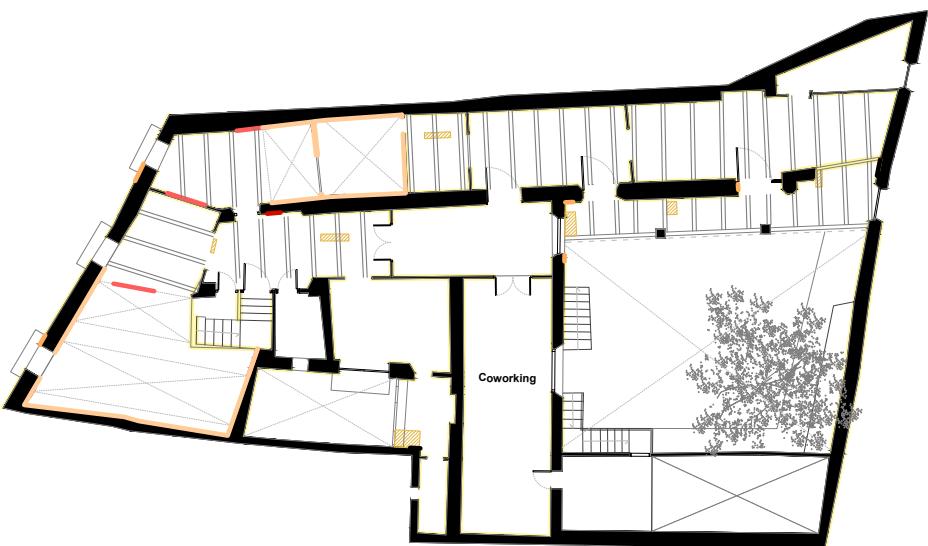
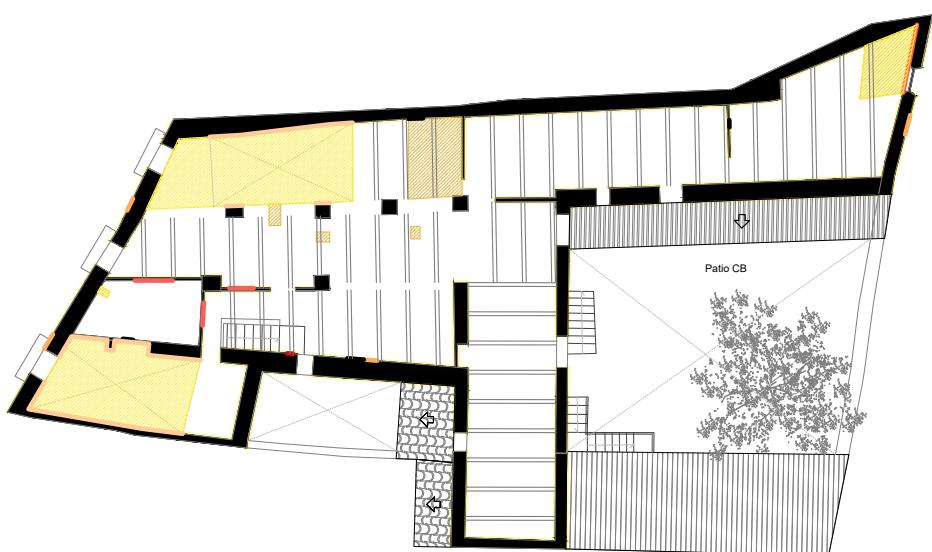
- Desprendimiento de acabado
- Desprendimiento revestimiento de forjado
- Erosión atmosférica
- Humedad por capilaridad
- Humedad por filtración
- Fisura horizontal bajo forjado
- Fisura vertical en muro exterior
- Fisura vertical de forjado hacia el suelo
- Fisura vertical de forjado hacia arriba
- Disgregación del material
- Ataque xilófagos

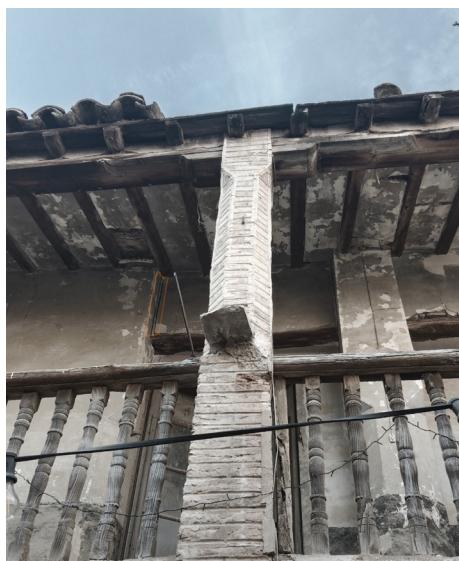
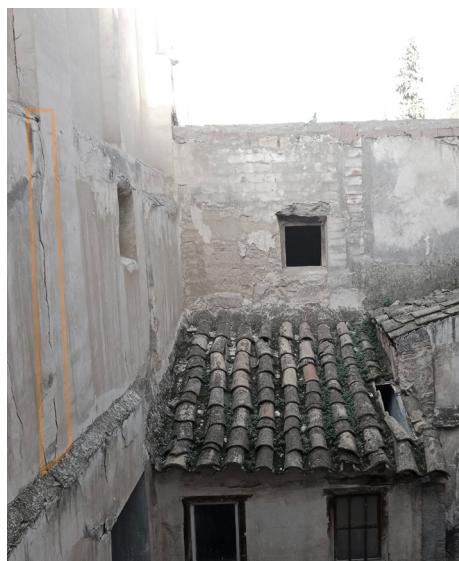
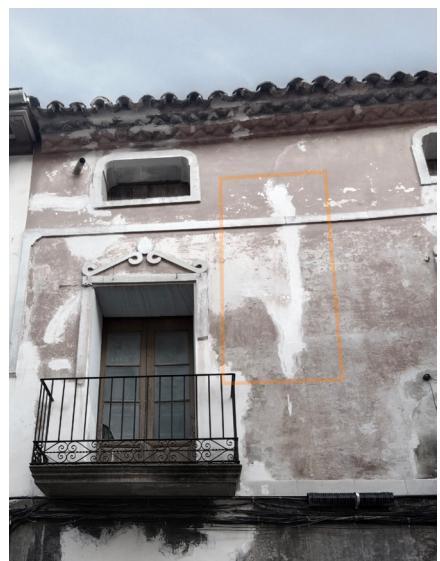
Figura 38. Fotografías de fisuras verticales en muros exteriores

Las fisuras son aberturas longitudinales que afectan a la superficie o acabado de un elemento constructivo. Normalmente no tienen importancia de carácter estructural pero perjudican el confort del usuario (entrada de agua, frío, etc) y repercuten en el aspecto estético. Las fisuras interiores en las paredes suelen estar producidas por antiguas deformaciones que se han estabilizado, aún así, algunas fisuras también son consideradas habitualmente una etapa de aparición de grietas.

Reparación de la lesión: lo primero es comprobar la profundidad de la fisura o grieta, si afecta sólo al revestimiento o también a la sección del muro.

Realizar inspecciones visuales periódicas en los diferentes encuentros de la vivienda, controlando la aparición de nuevas fisuras y grietas o movimiento en las ya conocidas.

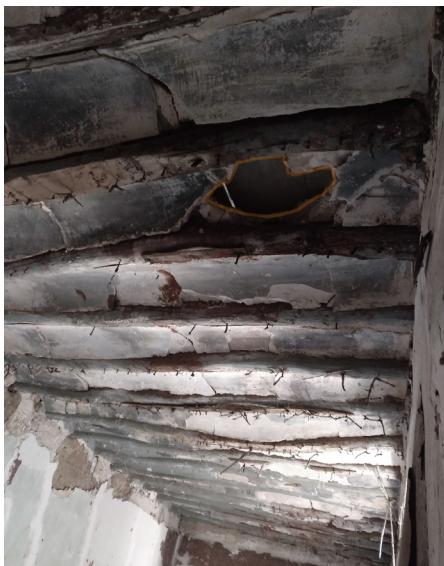
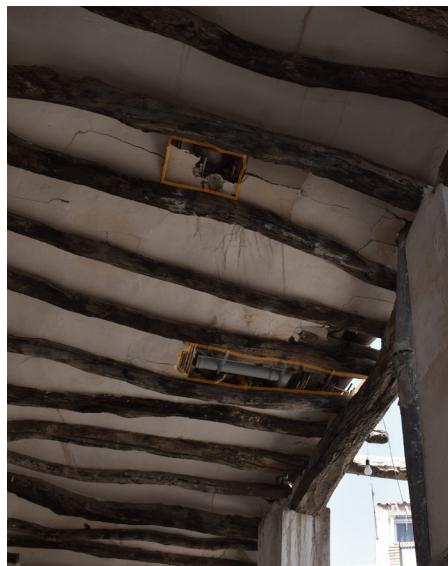
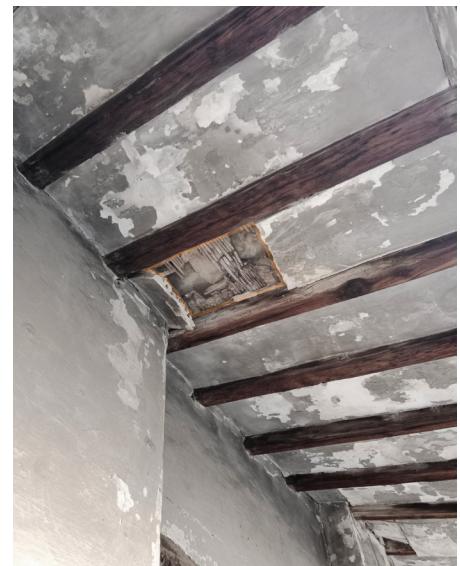
Figura 39. Fotografías de desprendimiento del revestimiento de forjados

Directas: pérdida de adherencia o deterioramiento de los materiales que forman el forjado principalmente por falta de mantenimiento y por la entrada de agua al interior del edificio. Además, el estado de conservación de la vivienda afecta negativamente a todos estos elementos constructivos agotando más rápidamente la vida útil de los materiales que los componen.

En caso de que un forjado tuviese muchas partes deterioradas, se podría desmontar completamente, acoplar todo lo que se pueda recuperar y volver a montar un forjado con las partes recuperadas.

Realizar inspecciones visuales periódicas de la estructura de los forjados, controlando la aparición de nuevos desprendimientos. En su aparición reparar de inmediato para evitar lesiones más graves.

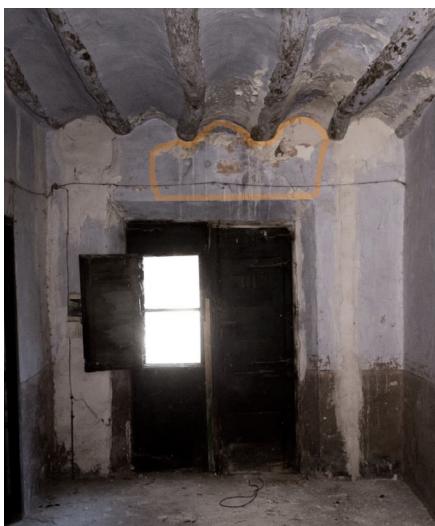
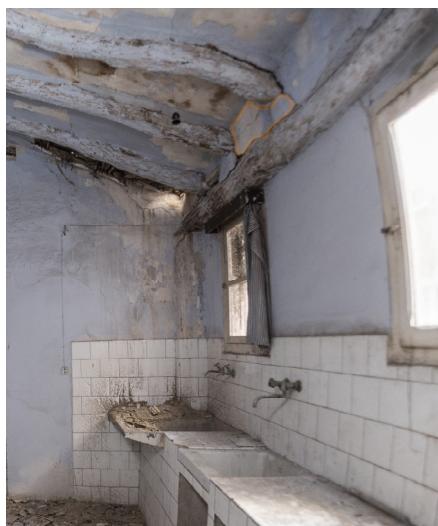
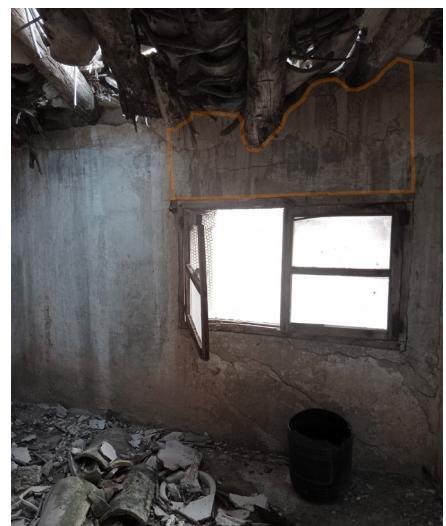
Figura 40. Fotografías de fisuras horizontales bajo forjados

La flecha que sufren los forjados, formado por vigas de madera, es la consecuencia directa por la flexión de los elementos horizontales, debido a un exceso de cargas. La estructura de madera resulta muy deformable, por tanto, antes de llegar a la rotura, sobre todo en los elementos que trabajan a flexión, asumen diferentes deformaciones que avisan del problema.

Directas: la deformación de la viga por flecha aparece como consecuencia de múltiples causas, como consecuencia de una sobrecarga o bien por el deterioramiento que sufre la madera con el paso del tiempo, insectos, humedades, cambio de temperatura, etc.

Reparación de la lesión: lo primero es comprobar la profundidad de la fisura o grieta, si afecta sólo al revestimiento o también a la sección del muro.

Realizar inspecciones visuales periódicas de la estructura de los forjados, controlando la aparición de nuevas flechas y fisuras bajo vigas y viguetas. En su aparición reparar de inmediato y evitar lesiones más graves.

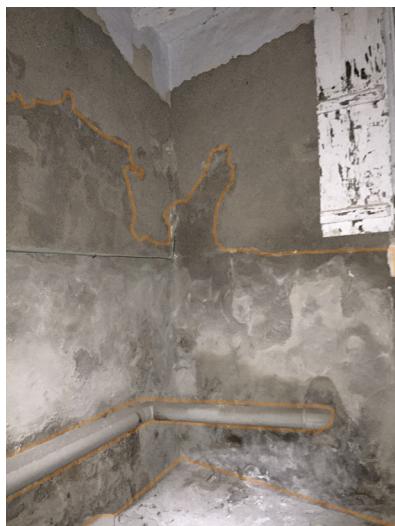
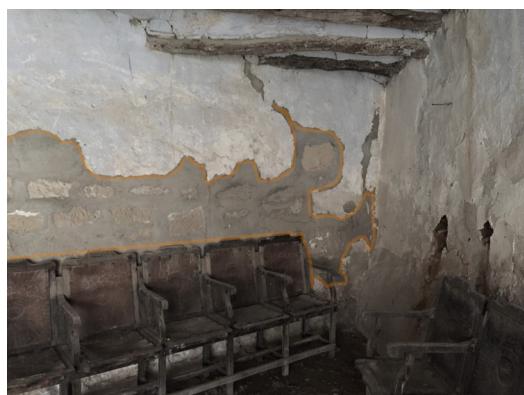
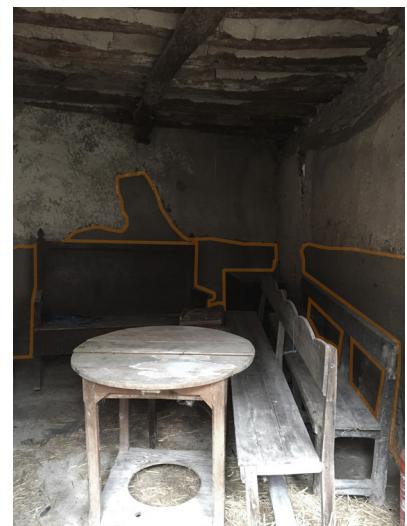
Figura 41. Fotografías de humedades por capilaridad

Directas: principalmente provocada por el exceso de agua en el terreno. Otras de las causas que también pueden provocar capilaridad son: presencia de agua de lluvia en el terreno, rotura de la canalización, falta de drenaje y ausencia de aislamiento en los forjados. Sin dejar de lado los materiales de estructura porosa y los muros de gran sección los cuales permiten una mayor anchura para la comunicación.

Prioridad de intervención: media. De no actuar irá incrementando el deterioro interno de la lesión y como consecuencia la superficie del muro afectada.

Posteriormente, volver a enyesar, rebozar o bien sustituir las piedras deterioradas mediante mortero de cal hidráulica, que con el contacto con el agua se rigidizará, para unirlas. Conviene también que en estas zonas afectadas por capilaridad no se coloquen muebles u otros elementos que puedan hacer de barrera y eviten la evaporación de agua de los muros. También es importante optimizar la ventilación de la estancia para disipar la humedad ambiental.

Realizar inspecciones visuales periódicas de los diferentes paramentos en planta baja, controlando la aparición de nuevos desprendimientos y si se detectan, se realizará la reparación puntual para evitar que aumente la gravedad de ésta o que aparezcan otras lesiones de éste tipo.

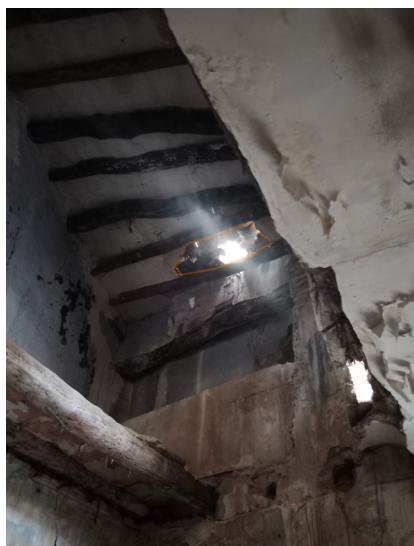
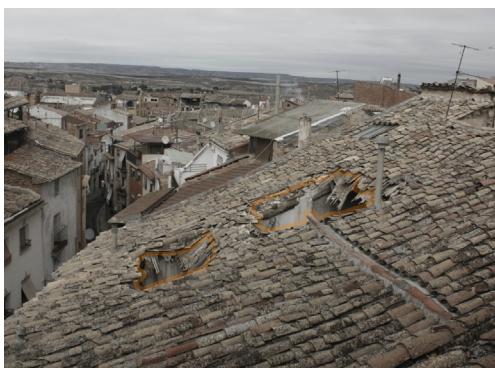
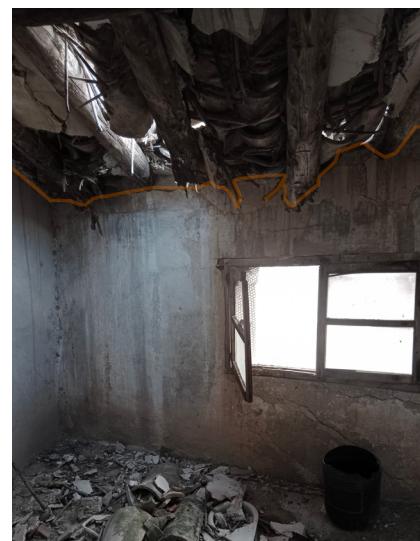
Figura 42. Fotografías de erosiones atmosféricas

Prioridad de intervención: alta. La falta de la cubierta puede provocar otro tipo de lesiones en el interior del edificio.

Realizar inspecciones visuales periódicas de las diferentes lesiones mecánicas presentes en la vivienda, controlando las propias erosiones y la aparición de nuevas. Sin dejar de lado el estado de conservación de la vivienda.

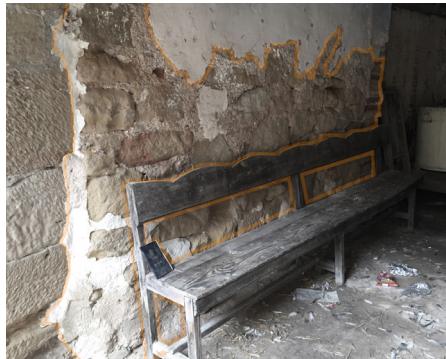
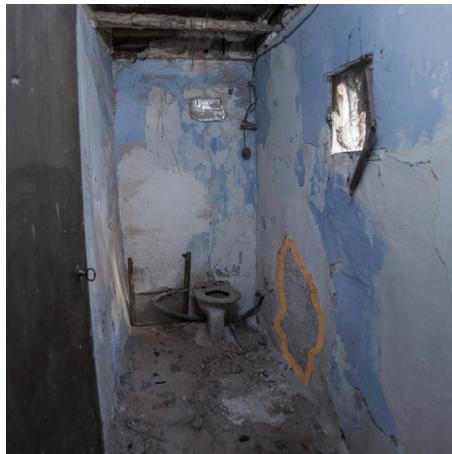
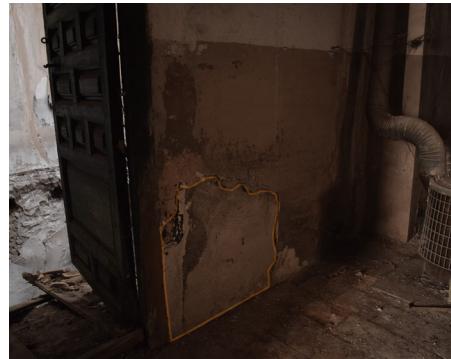
Figura 43. Fotografías de desprendimiento de acabados en muros

Prioridad de intervención: baja. Si no se actúa sobre estas lesiones puntuales y las causas que originan éstas, se irán perdiendo gradualmente el resto de materiales por desprendimiento del paramento vertical.

Realizar inspecciones visuales periódicas de los diferentes paramentos de la vivienda, controlando la aparición de nuevos desprendimientos y si se detectan, se realizará la reparación puntual para evitar que aumente la gravedad de ésta o que aparezcan otras lesiones de éste tipo.

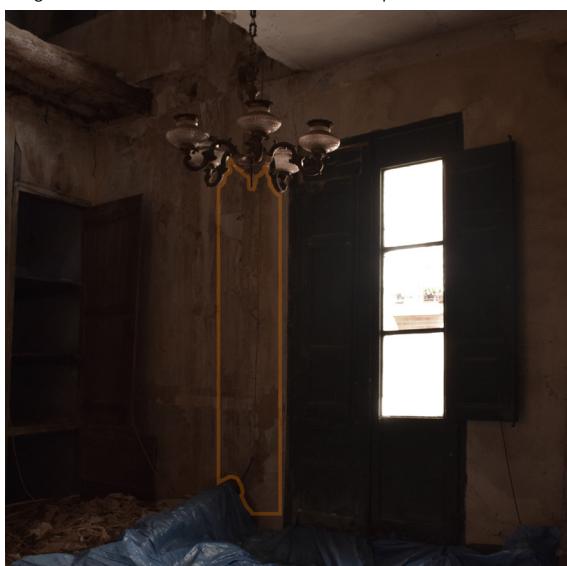
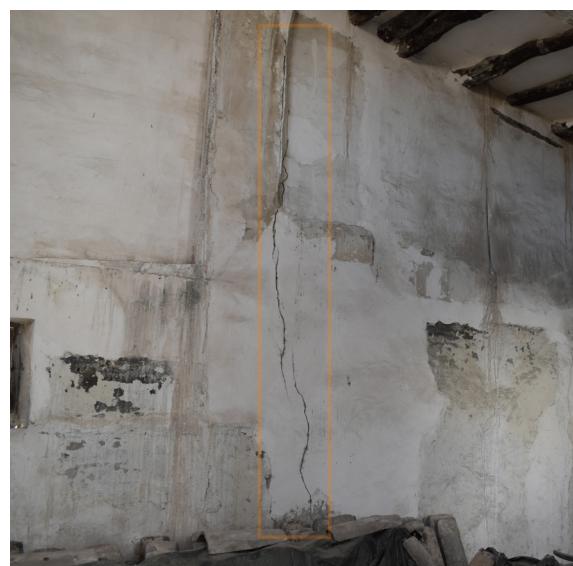
Figura 44. Fotografías de fisuras verticales desde el forjado hacia arriba

Las fisuras son aberturas longitudinales que afectan a la superficie o acabado de un elemento constructivo. En función de sus dimensiones pueden ser perjudiciales para la estructura. Las fisuras interiores en las paredes suelen producidas por antiguas deformaciones que se han estabilizado, aún así, algunas fisuras también son consideradas habitualmente una etapa de aparición de grietas.

Directas: la deformación de la viga por flecha y los movimientos de la estructura por desplazamientos de la cimentación o sobrecargas en la estructura generan este tipo de esfuerzos de flexión o pandeo excesivos en los elementos verticales provocando apareciendo fisuras y grietas.

Prioridad de intervención: media. Si no se actúa sobre los factores que originan esta lesión, irá aumentando la lesión haciendo que crezca y se convierta en grieta, provocando otro tipo de lesiones que perjudicen la sección del muro.

Reparación de la lesión: lo primero es comprobar la profundidad de la fisura o grieta, si afecta sólo al revestimiento o también a la sección del muro.

Realizar inspecciones visuales periódicas en los diferentes encuentros de la vivienda, controlando la aparición de nuevas fisuras y grietas, controlando la aparición de nuevas grietas o movimiento en las ya conocidas.

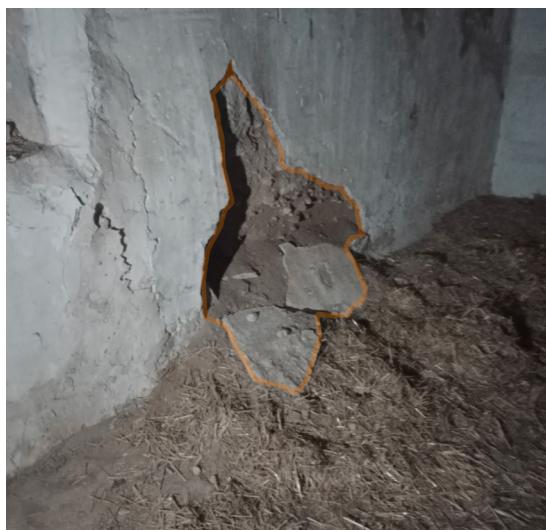
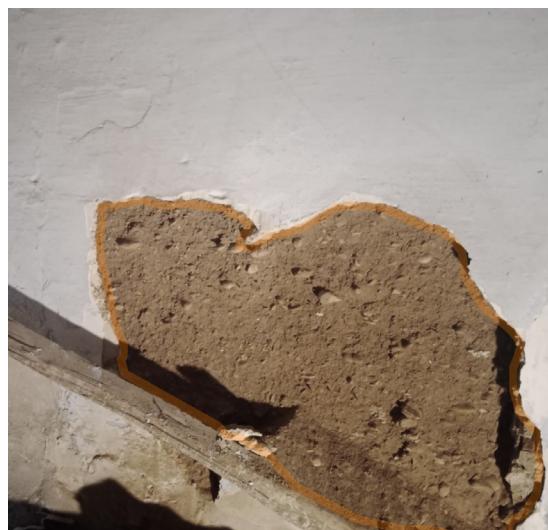
Figura 45. Fotografías de disgragaciones del material

Las grietas son rupturas que pueden afectar a la estructura de una edificación y se caracterizan porque su abertura es muy profunda y cuenta con un ancho superior a dos milímetros. Pueden causar daños a la sección entera del elemento constructivo en el que se encuentren.

Prioridad de intervención: media. Si no se actúa sobre los factores que originan esta lesión, irá aumentando la lesión haciendo que crezca y se desprenda más sección del muro, provocando otro tipo de lesiones que perjudicen el elemento constructivo.

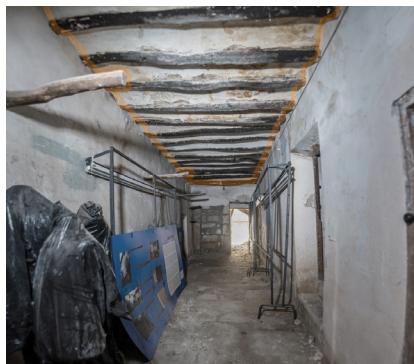
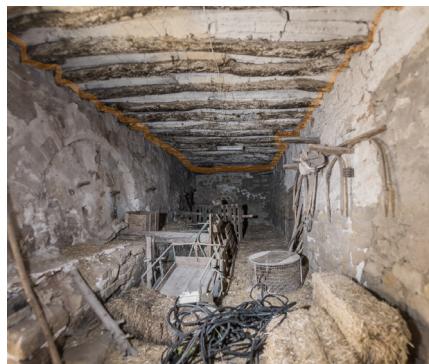
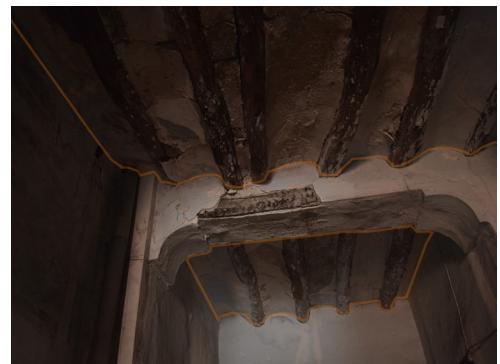
Figura 46. Fotografías de ataque de xilófagos

Por último, otra de las patologías más recurrentes en la Casa es el ataque de insectos xilófagos en las vigas de madera. No consta si el ataque ha cesado o si se mantiene, pero se aprecia la degradación de las vigas por el ataque de estos agentes.

Como he comentado en el apartado anterior, se decidió aplicar un aceite natural para proteger y extender la vida útil de estos elementos.
