Riesgos geológicos en la zona surpirenaica

Los deslizamientos del entorno del embalse de Yesa

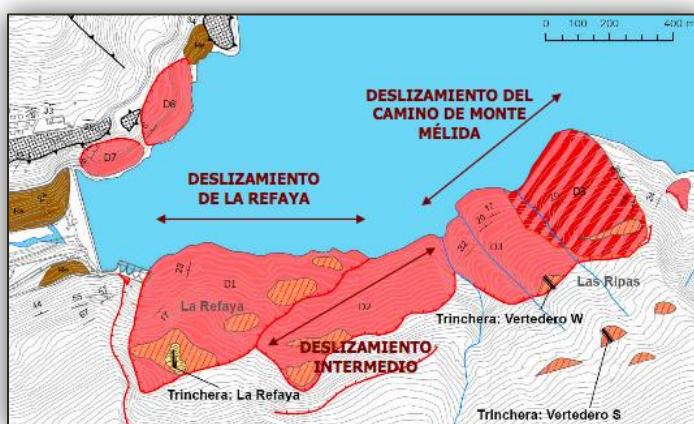
Fig. 12.- Esquema en el que aparecen en rojo los deslizamientos históricos más conocidos (Aretxabala, 2013).

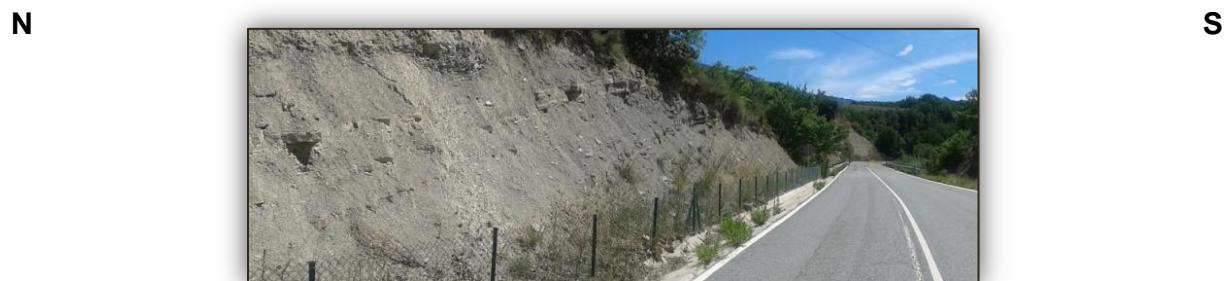
En la figura 17 se observa cómo en el pie de la ladera, tanto en los depósitos de flysch como las margas infrayacentes, presentan un suave buzamiento hacia el N.

Fig. 17.- Foto tomada en la margen derecha y que corrobora lo anterior, si se observa detenidamente se puede apreciar como los lados de la carretera la formación flysch de Yesa se encuentra buzando hacia el NNW entre 15 y 20 grados, puede intuirse que forma parte del flanco de un pliegue sinclinal de amplio radio.

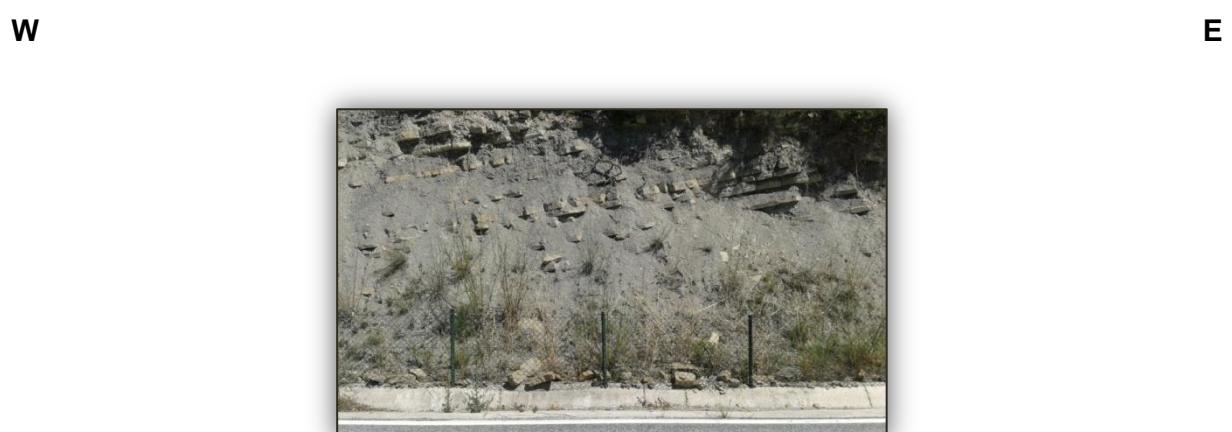
Fig. 18.- Foto tomada en la margen derecha, en la carretera que aparece en la figura anterior y en el que se aprecia claramente el buzamiento de los niveles de arenisca hacia el NNW.

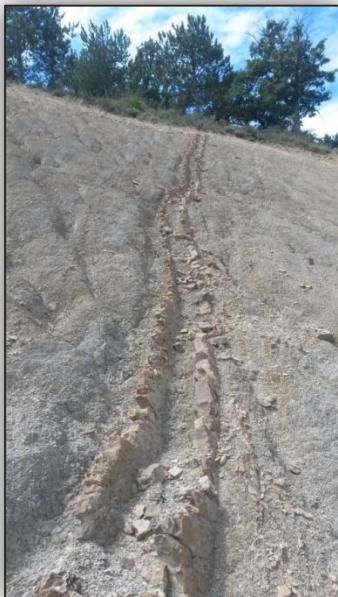
En la ladera izquierda también se observa que el buzamiento de las capas tiende hacia el embalse (N), además es más acusado que la pendiente de la ladera como se muestra a continuación (figuras 19 y 20).

Fig. 19.- Fotografía, tomada en la margen izquierda en la que se aprecian dos estratos de arenisca cuyo buzamiento y dirección son 73,5 065 NNW respectivamente, cuentan con una potencia de 10 cm.

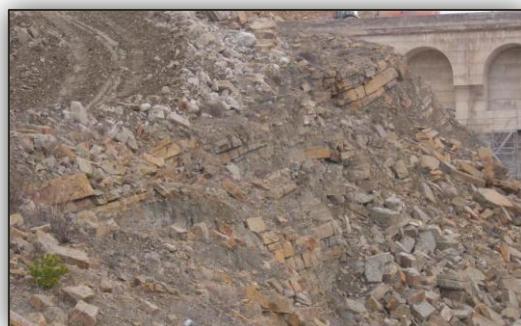
Fig. 21.- Fotografía en la que se observa el detalle del buzamiento hacia el N que presentan las capas de flysch aguas abajo de la presa actual, al pie de la ladera, como evidencia del sinclinal existente.

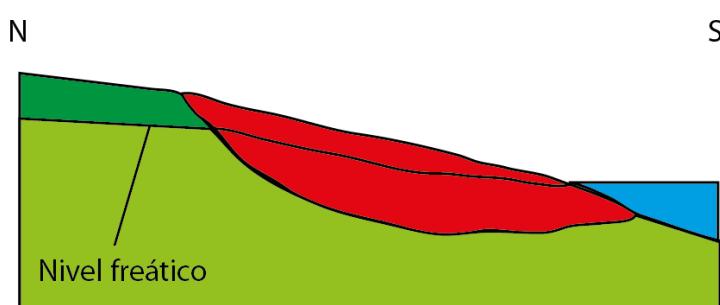
Fig. 23.- Modelo geométrico de la ladera derecha de la cerrada del embalse de Yesa con orientación N-S basado en el corte de la figura 23, en rojo se muestra la posible masa deslizada.

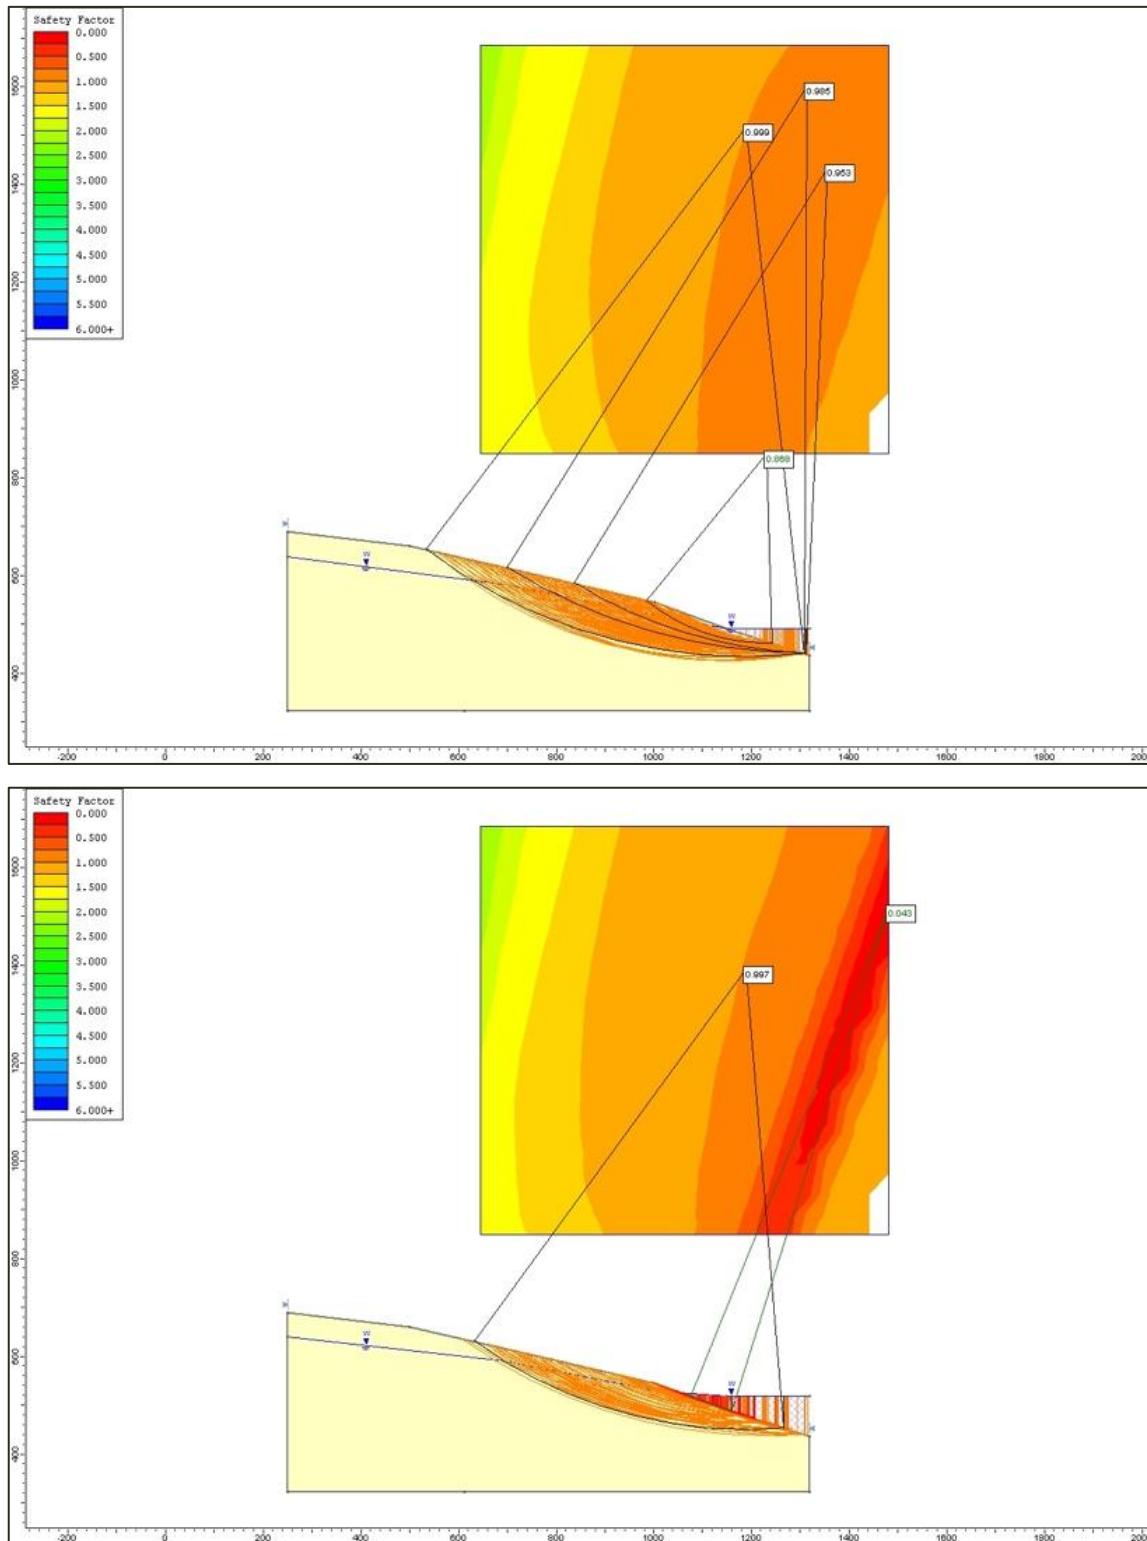
Fig. 24.- En esta Imagen se ven los resultados emitidos por el programa tras introducir los parámetros, en la zona superior vemos los factores de seguridad para tres superficies de rotura, en la inferior vemos el factor de seguridad para una única superficie de rotura.

Como se puede apreciar en la figura 24 el factor de seguridad que nos devuelve el programa al introducirle los parámetros es inferior a 1 en todas las superficies de rotura que hemos

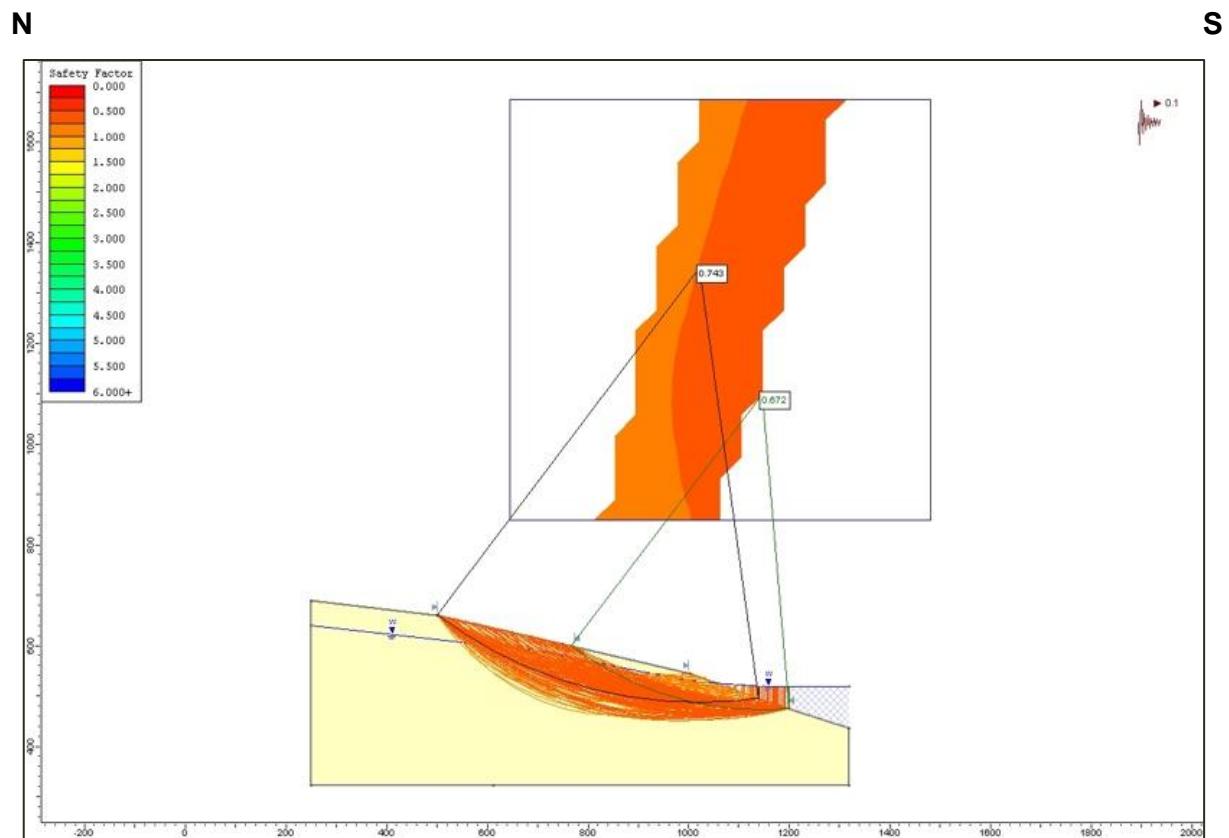
En nuestro caso, llegamos a la conclusión de que el ángulo de rozamiento interno del conjunto para deslizamientos planares sería menor de 18° .

Fig. 25.- Análisis retrospectivo en el que se han variado factores para adecuar la modelización a la realidad, para ello se han utilizado valores pésimos del ángulo de rozamiento menores de $18^\circ - 20^\circ$.

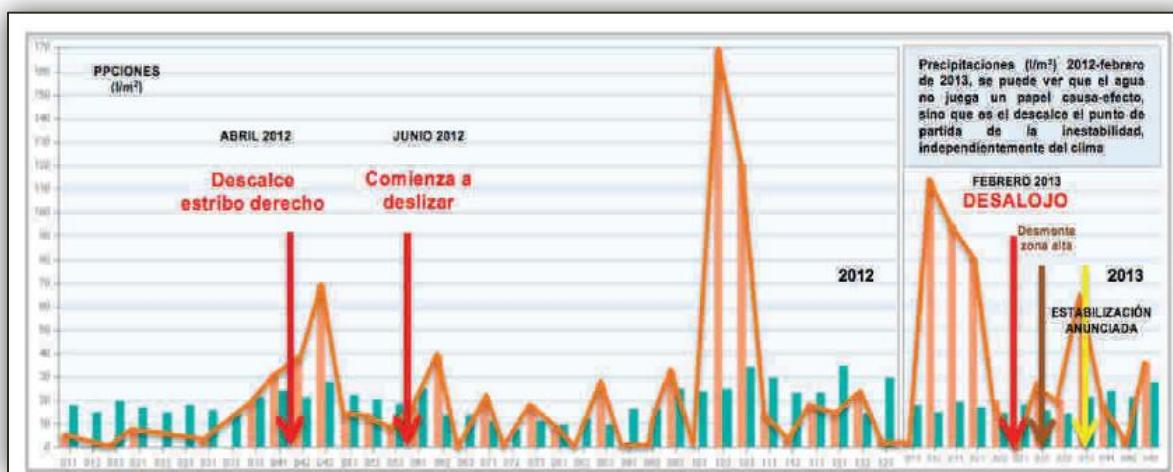
Podemos resumir en definitiva que la relación entre lluvias y acontecimientos importantes carecen de relación causa efecto, en el siguiente diagrama puede verse la evolución de las precipitaciones desde enero de 2012 hasta finales de abril de 2013. En abril de 2012 se termina el descalce que comenzó a finales de 2011 y un par de meses después se detectan los primeros movimientos de la ladera que continúan durante un verano seco en 2012 (en verde se pueden seguir las precipitaciones históricas y en naranja la correspondiente al período estudiado).

Fig. 26.- Itinerario cronológico de los acontecimientos más importantes sobre un gráfico de lluvias 2012-2013. En verde la media histórica de precipitaciones, en naranja la correspondiente a 2012 y 2013, con flechas se indican las fechas en las que se observan o se producen los referidos acontecimientos (Aretxabala, 2014).
