**ESCUELA UNIVERSITARIA POLITÉCNICA
DE LA ALMUNIA DE DOÑA GODINA (ZARAGOZA)**

**Diagnosis y propuesta de intervención
de la Cartuja de Nuestra Señora de las
Fuentes**

Autora: Cristina Puertas Miramón

Fecha: Julio 2015

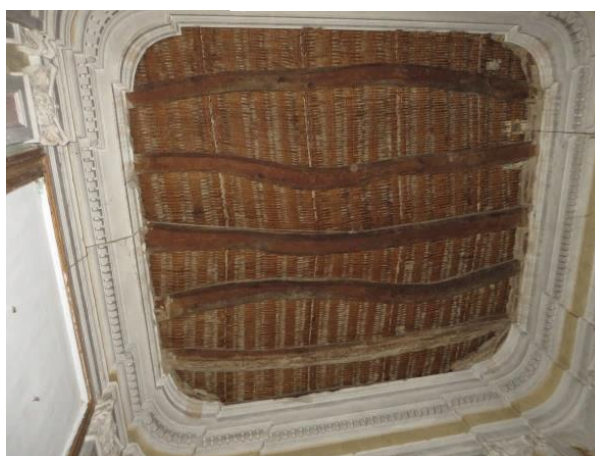
Ilustración 30: Forjado con las vigas en mal estado.

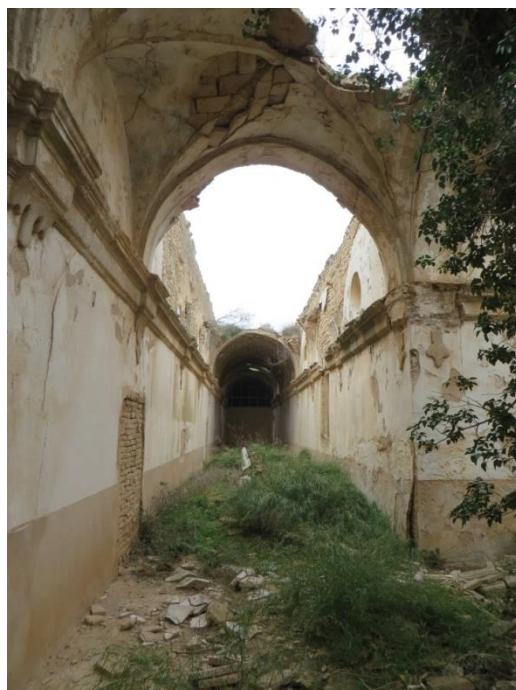
Ilustración 34: Bóveda del claustro en mal estado.

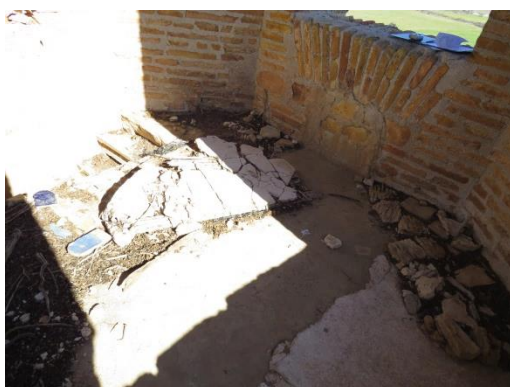
Ilustración 3: Detalle del suelo del cuerpo de campanas.

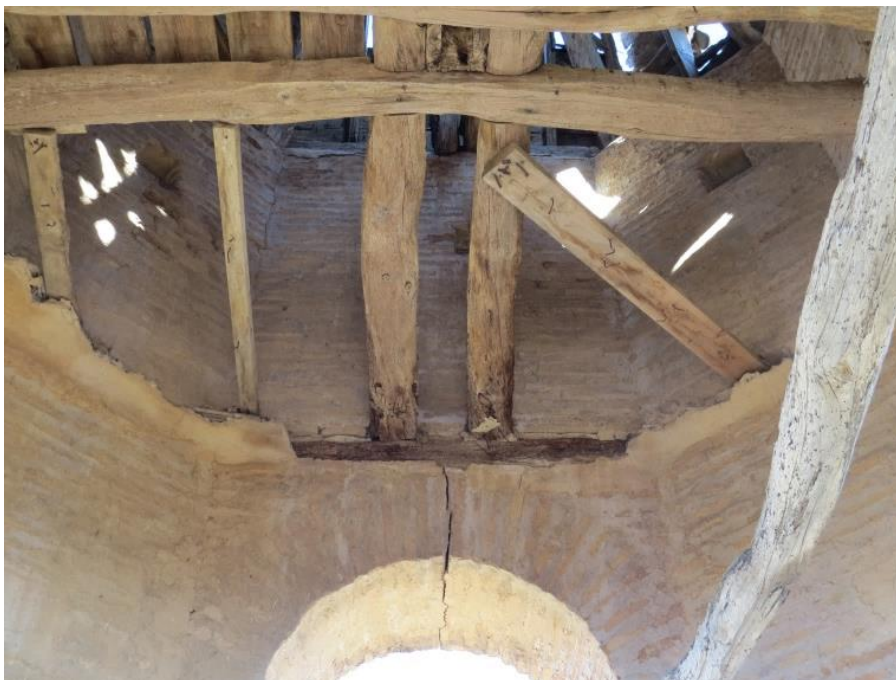
Ilustración 16: Detalle de grieta en la clave del arco de una de las ventanas.

Complementariamente a estas intervenciones, se realizará un seguimiento de las fisuras encontradas en las inmediaciones de los huecos de ventanas del cuerpo de campanas de la torre, para ello, al comienzo de los trabajos, se colocará un fisurómetro digital en cada fisura y se irá estudiando su evolución para saber el estado en el que se encuentran, teniendo en cuenta que si se abren o mueven 0,1mm cada mes, será necesario intervenir.

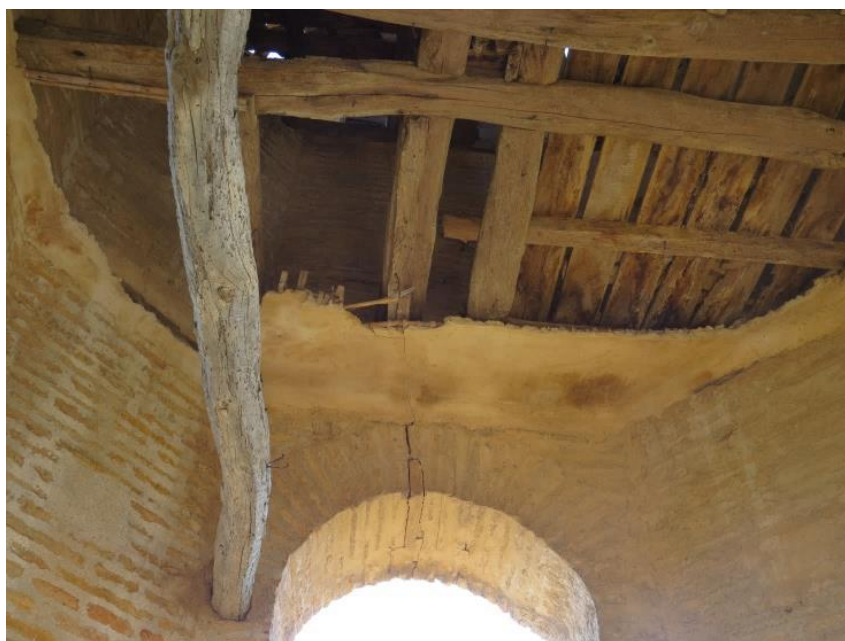
Ilustración 17: Detalle de grieta en la que se observa como "busca" el material más blando (la junta).

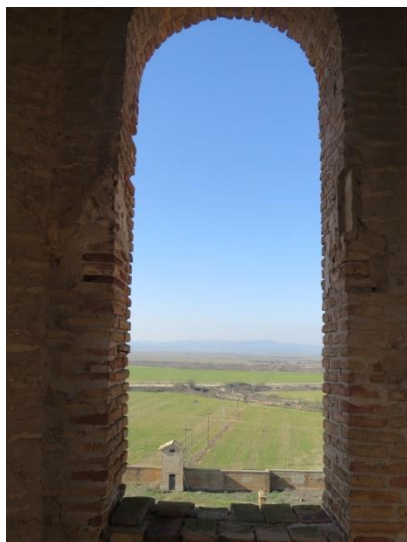
Ilustración 22: Detalle de una ventana con los ladrillos erosionados.

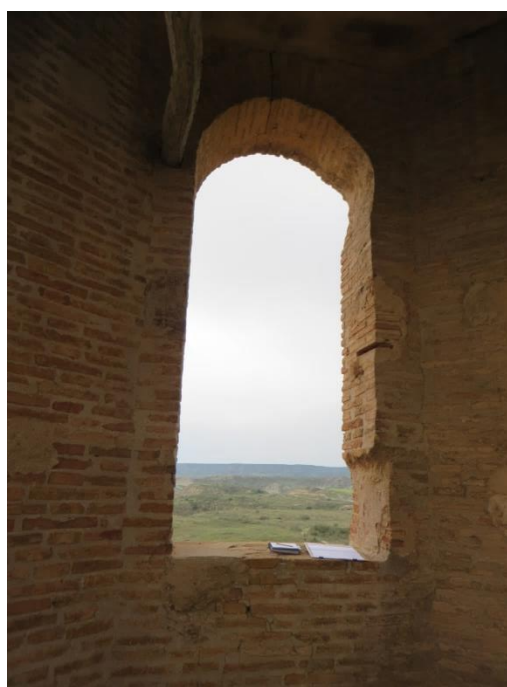
Ilustración 23: Detalle de la ventana Sur. Se observan los "parques" de mortero

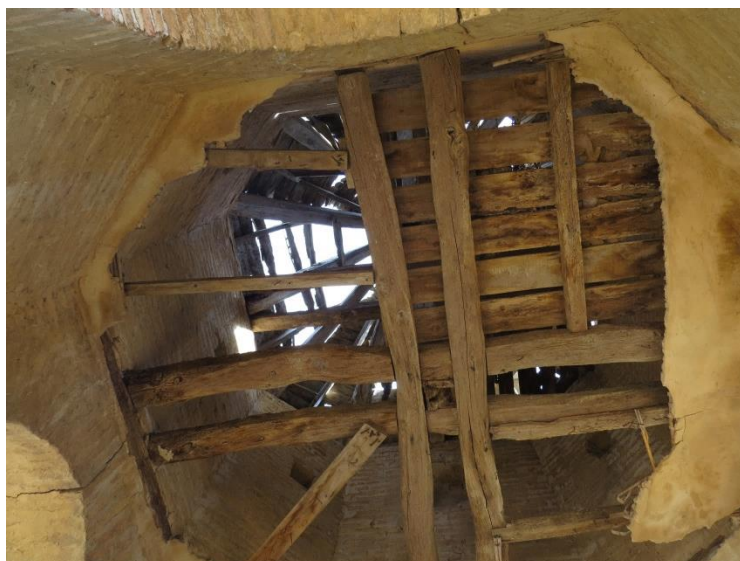
Ilustración 25: Restos del cielorraso en su posición original.

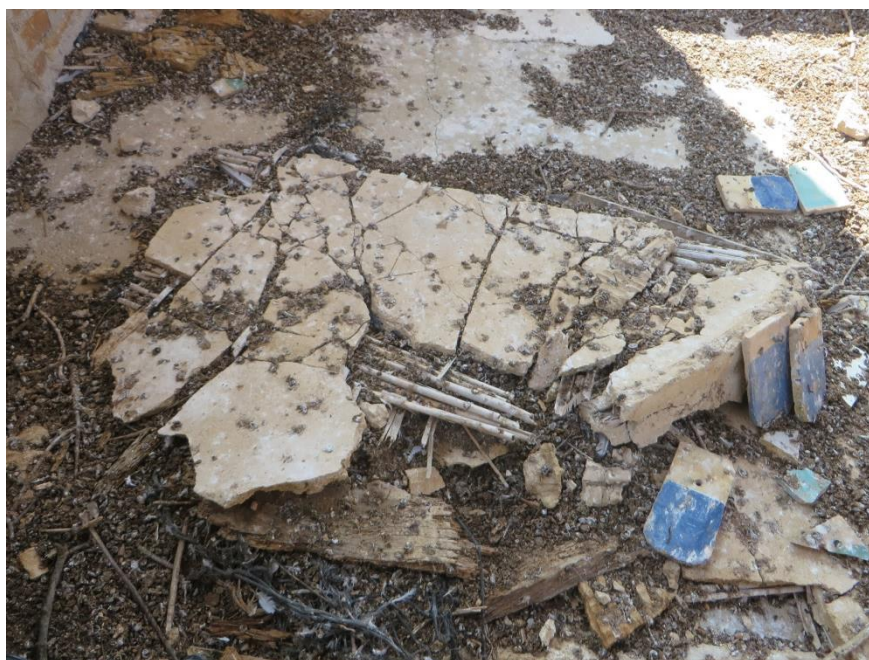
Ilustración 26: Restos del cielorraso en el suelo. Se aprecia su composición.

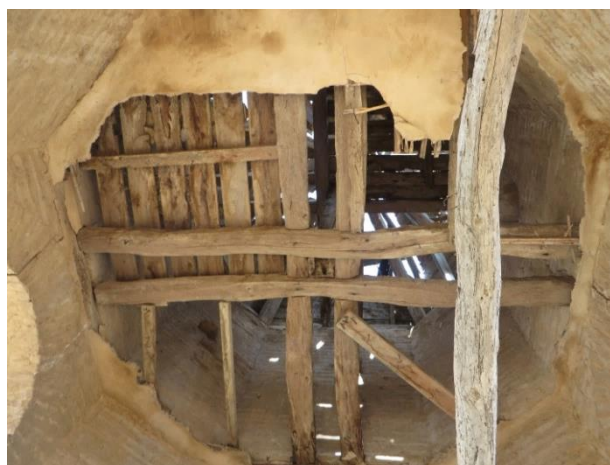
Ilustración 31: Detalle del estado de la estructura del chapitel.

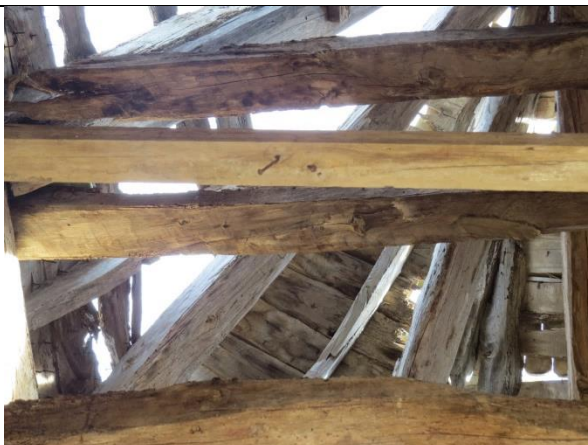
Ilustración 32: Detalle de las vigas de la estructura del chapitel.

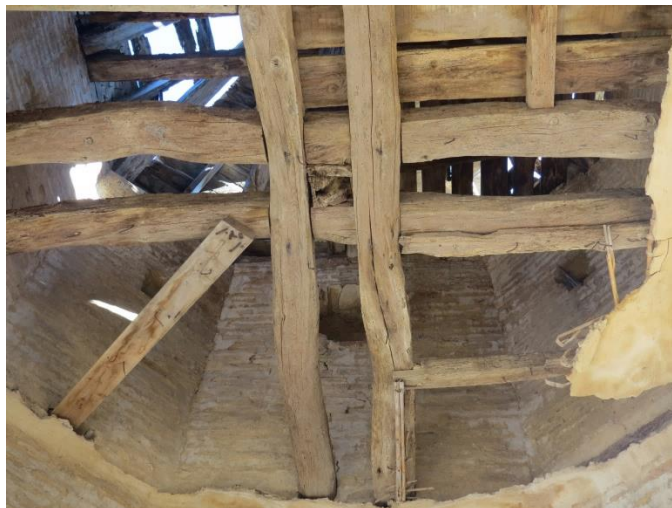
Ilustración 33: Detalle de la estructura del chapitel (2).

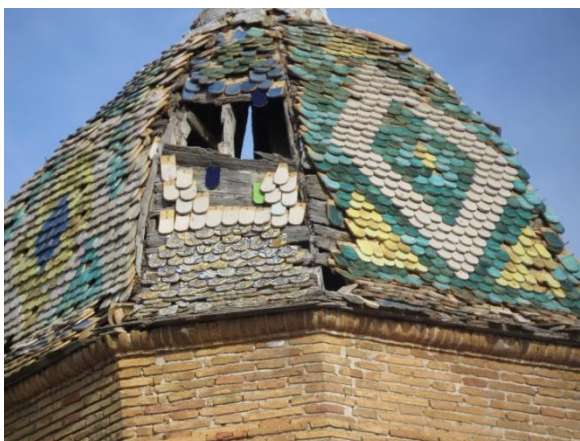
Ilustración 39: Detalle de los diferentes tipos de teja. Se observan las baldosas recortadas en un primer plano.

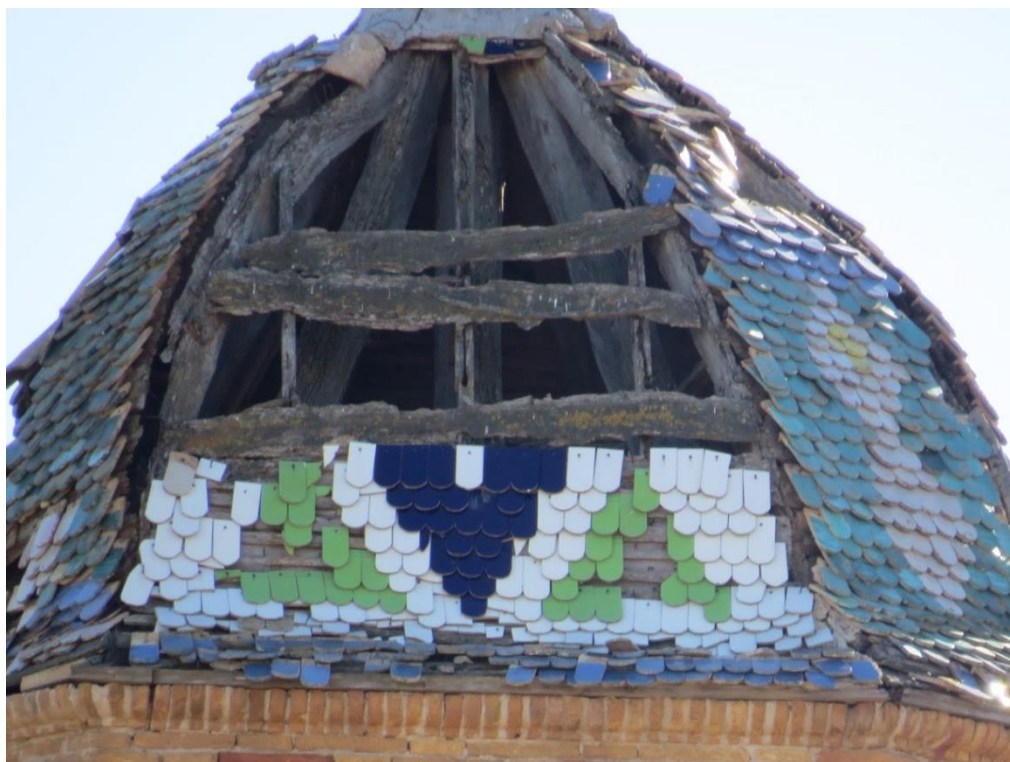
Ilustración 44: Vista del estado de las tablas de sujeción de las tejas.

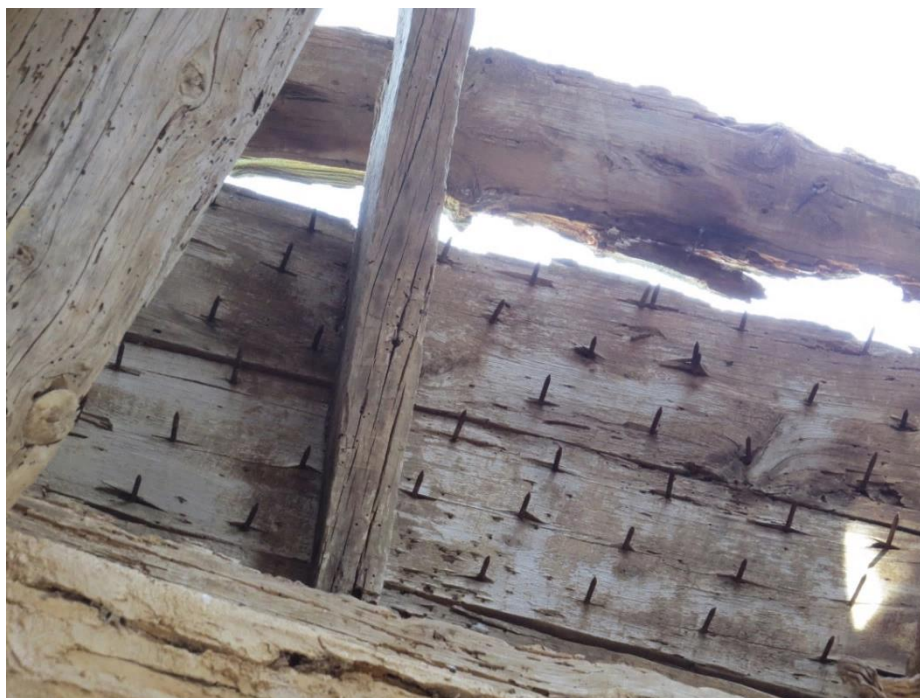
Ilustración 45: Detalle de las tablas de sujeción con los clavos.

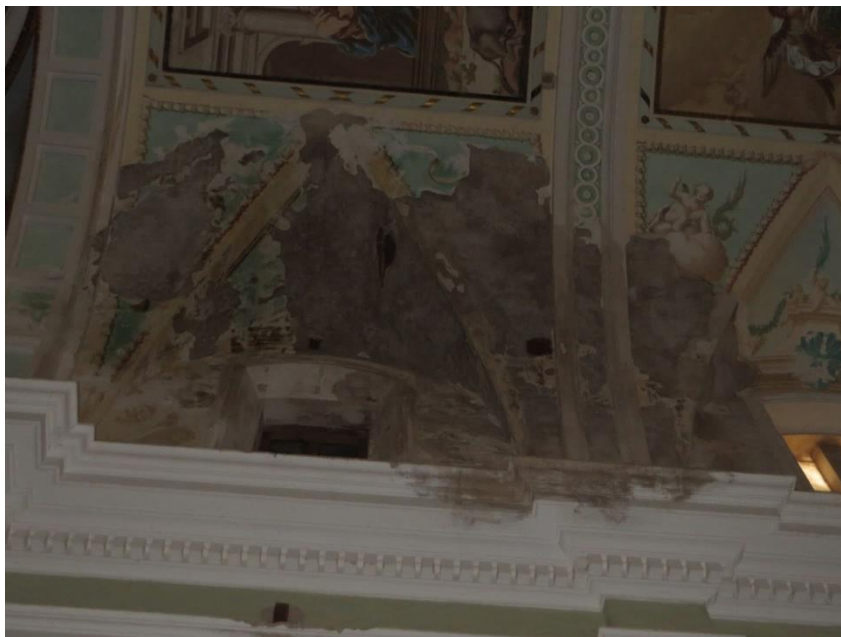
Ilustración 47: Pérdida de material en la bóveda más próxima a la torre.

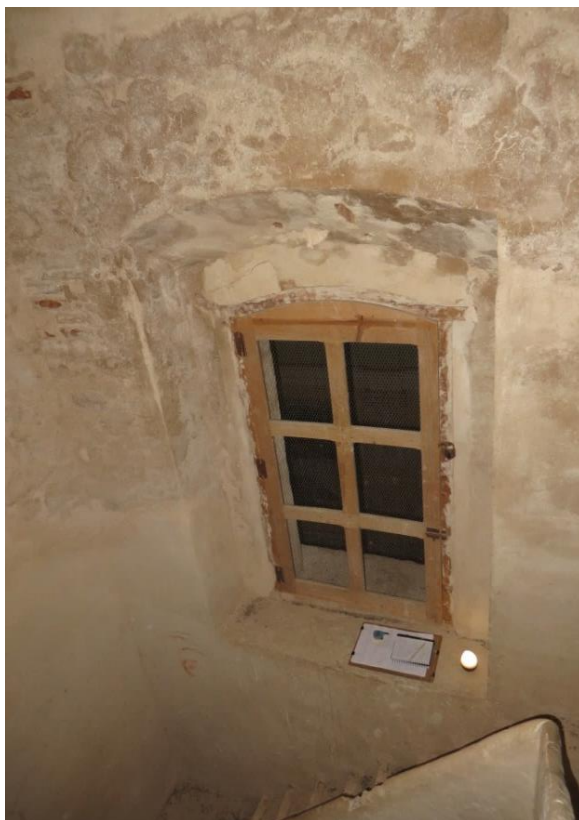
Ilustración 48: Ventana este de la torre, se aprecian las manchas de humedad y eflorescencias.

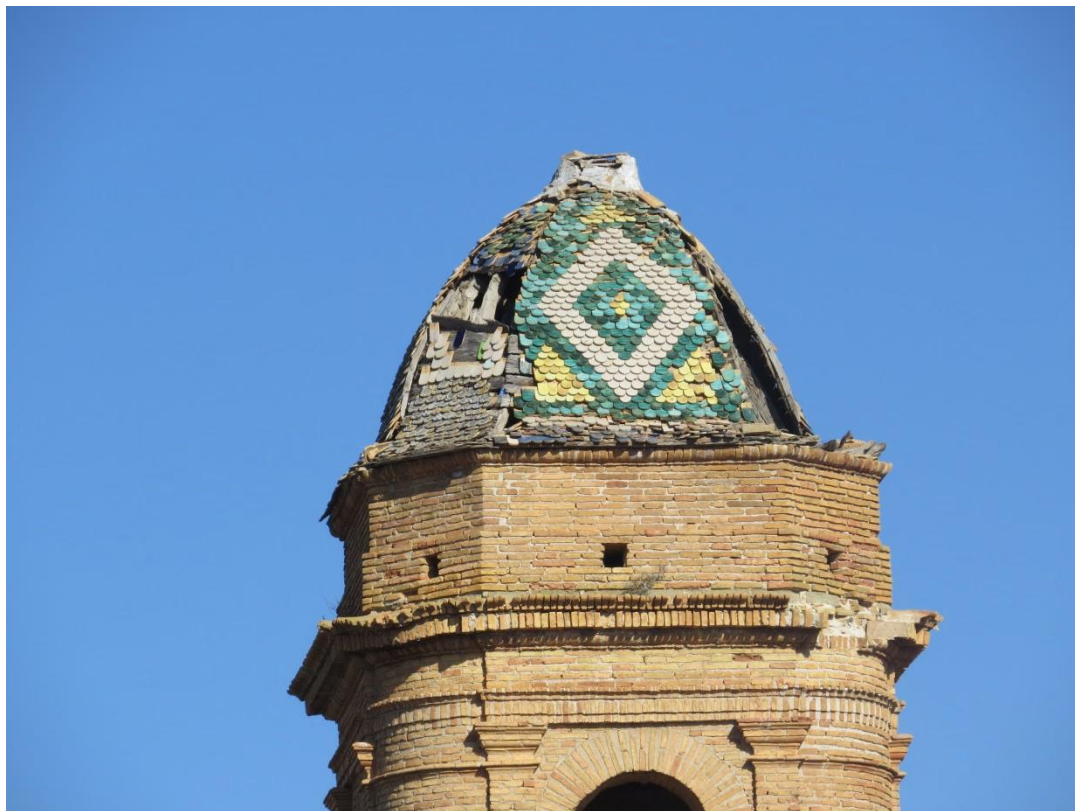
Ilustración 50: Vista de la pérdida de material en la fachada de la torre.

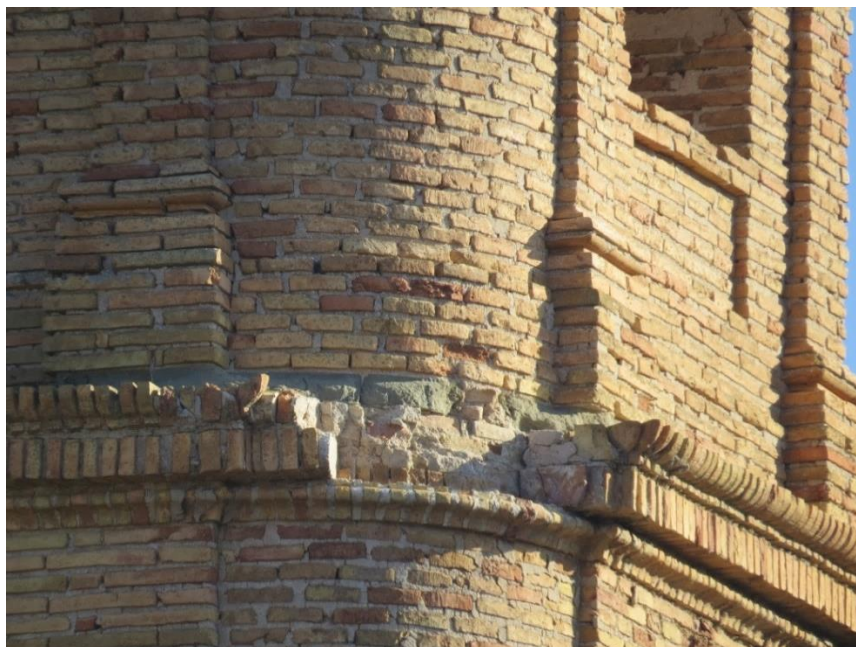
Ilustración 51: Detalle de la pérdida de material.
