GRADO EN ARQUITECTURA TÉCNICA	FECHA: 9/07/2015
PROYECTO:	INTERVENCIÓN EN LA CARTUJA DE NTRA. SRA. DE LAS FUENTES.		
ALUMNO:	Cristino Pueros Milomón.		
DIRECTOR:	Beatriz María Domínguez	FECHA ENTREGA: 1/7/2000	FECHA EMPLAZAMIENTO: 1/2000
ESCALA:	SITUACIÓN Y EMPLAZAMIENTO.		FOLIO: 1

GRADO EN ARQUITECTURA TÉCNICA		FECHA
		9/07/2015
PROYECTO: INTERVENCIÓN EN LA CARTUJA DE NTRA. SRA. DE LAS FUENTES.		
ALUMNA: Crisfina Puerros Milamón.		
DIRECTORA: Beatriz Marín Domínguez		
ESCALA:	1/500	EDIFICACION
ESTADO ACTUAL: DISTRIBUCIÓN Y SUPERFICIES.		FOLIO:
		2

GRADO EN ARQUITECTURA TÉCNICA	FECHA 9/07/2015
PROYECTO		INTERVENCIÓN EN LA CARTUJA DE NTRA. SRA. DE LAS FUENTES.	
ALUMNA		Cristina Puertas Miramón.	
DIRECTORA		Beatriz Martín Domínguez	
ESCALA 1/150	DESIGNACIÓN ESTADO ACTUAL: PATOLOGÍAS DE LOS ALZADOS N Y S		
			PLANO N. 21

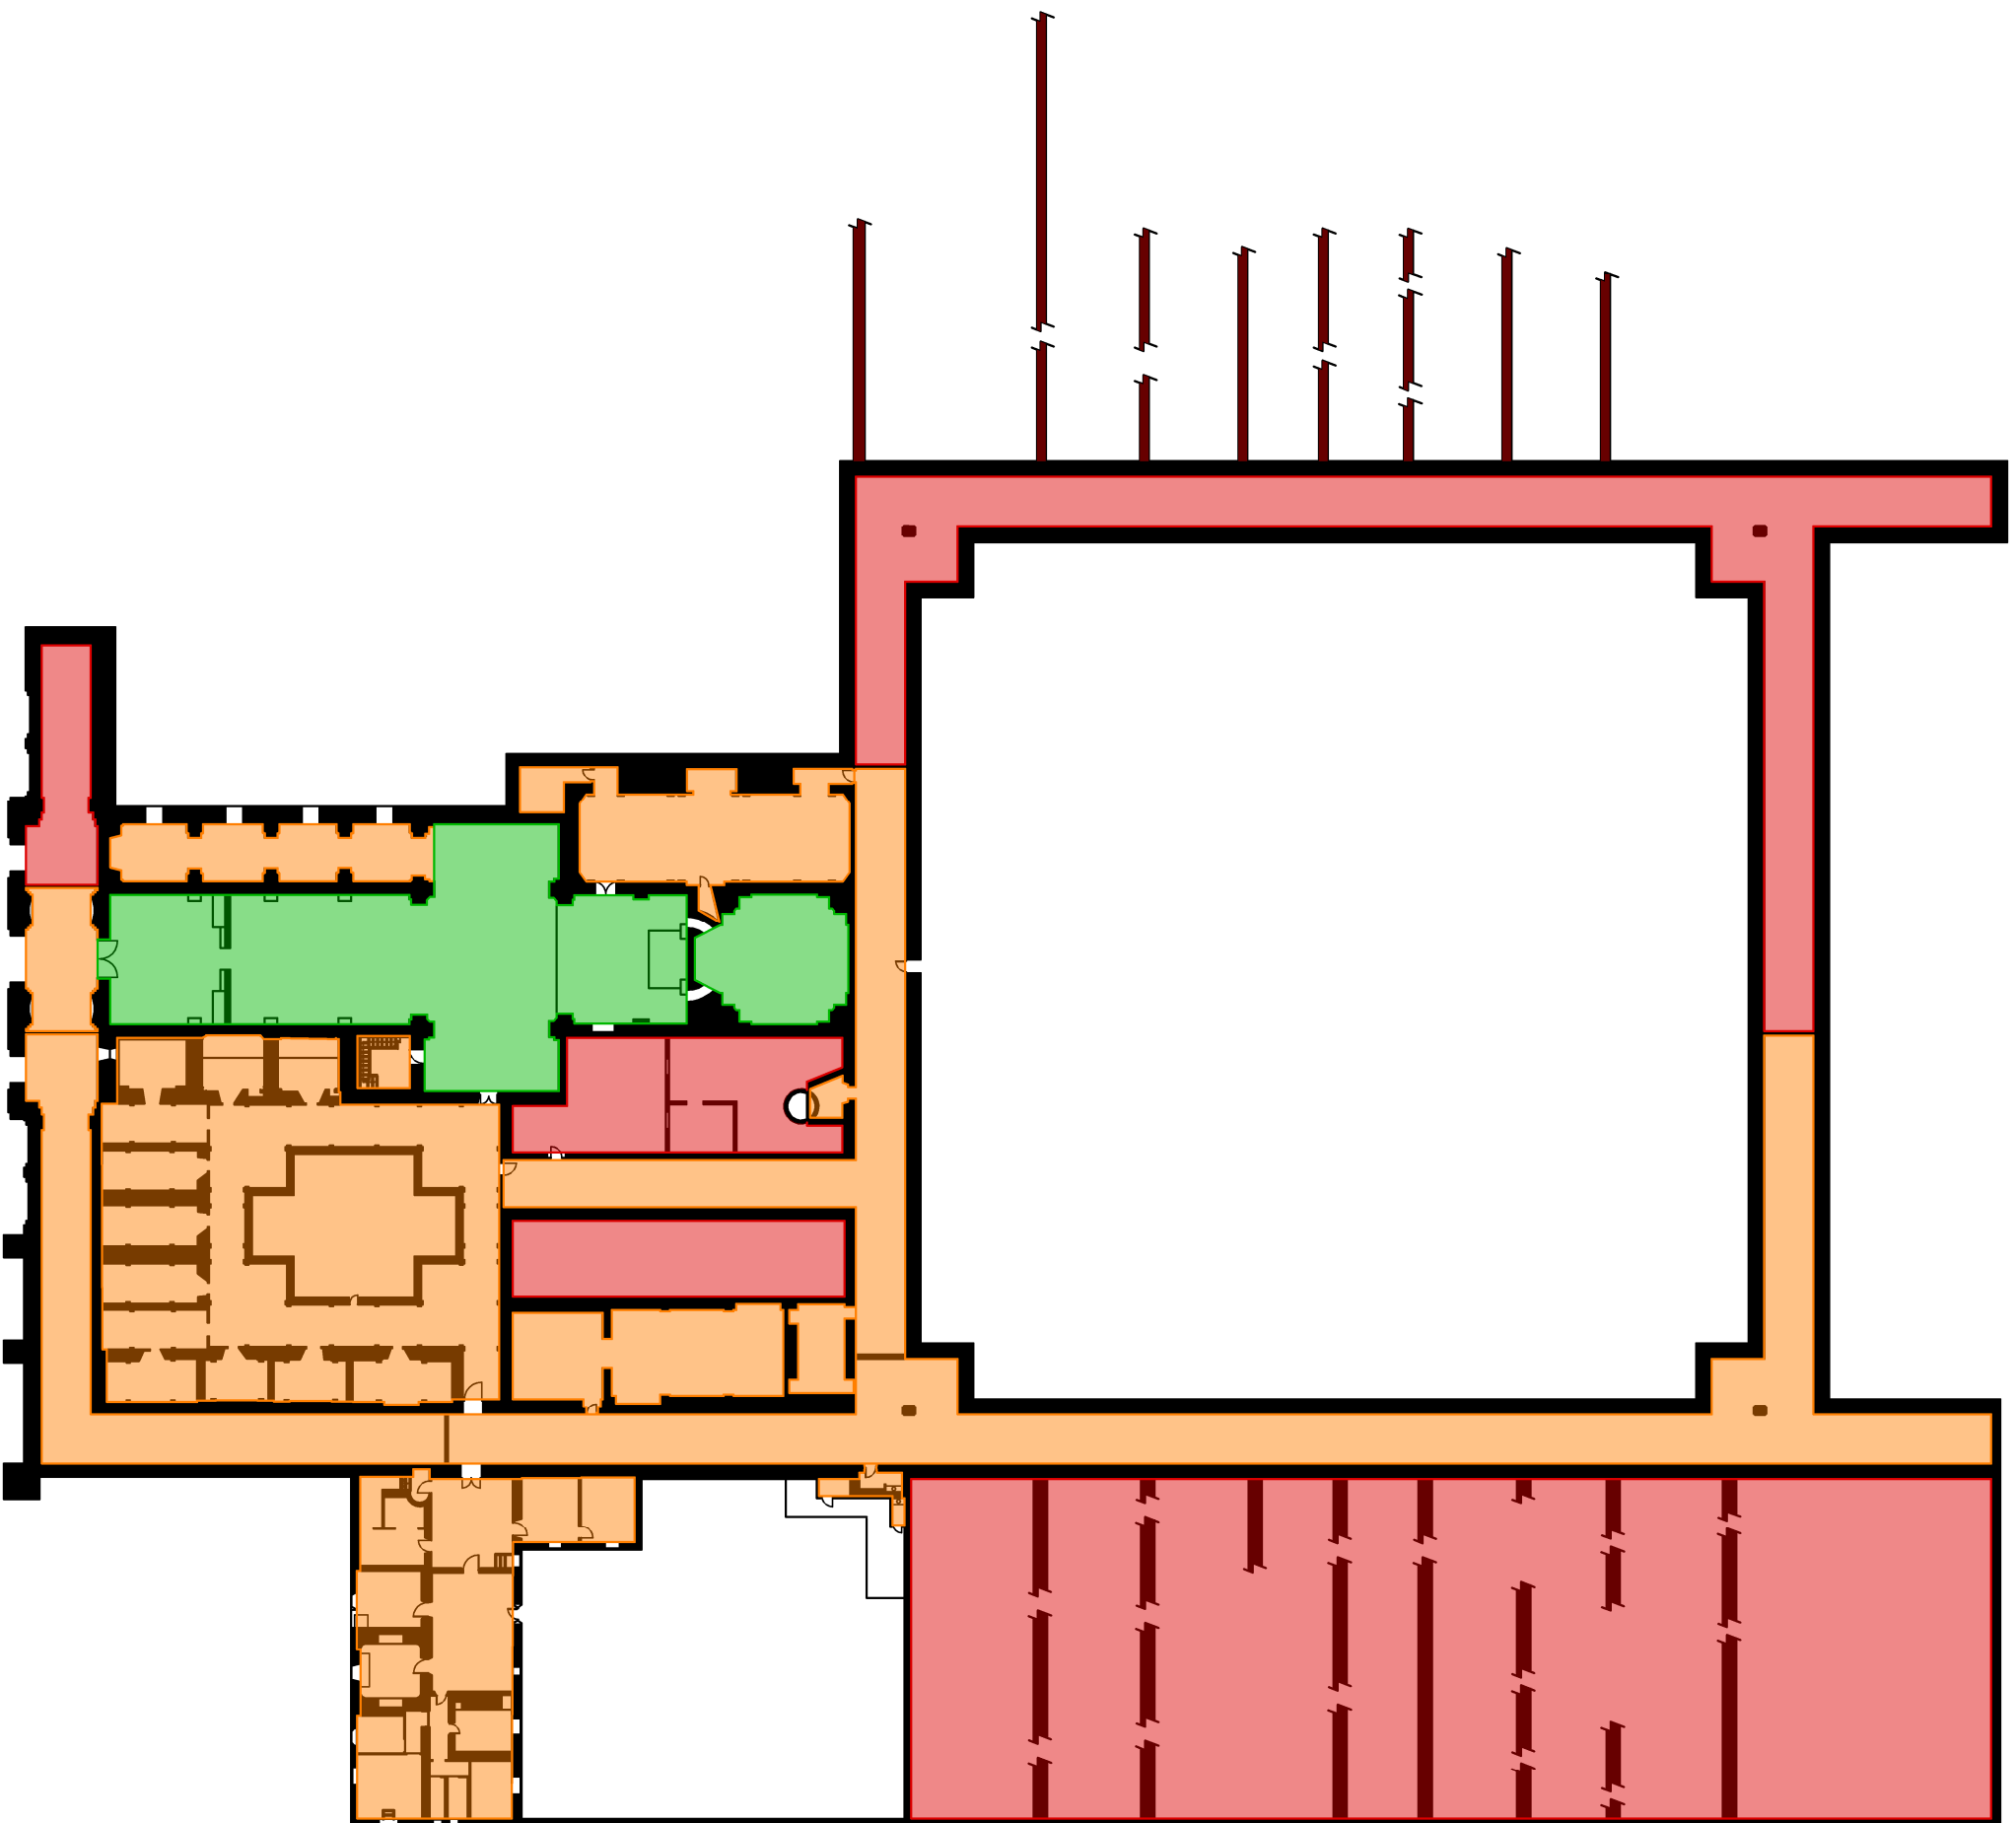
Estado de ruina.
	Estado de conservación aceptable.
	Estado bueno de conservación.

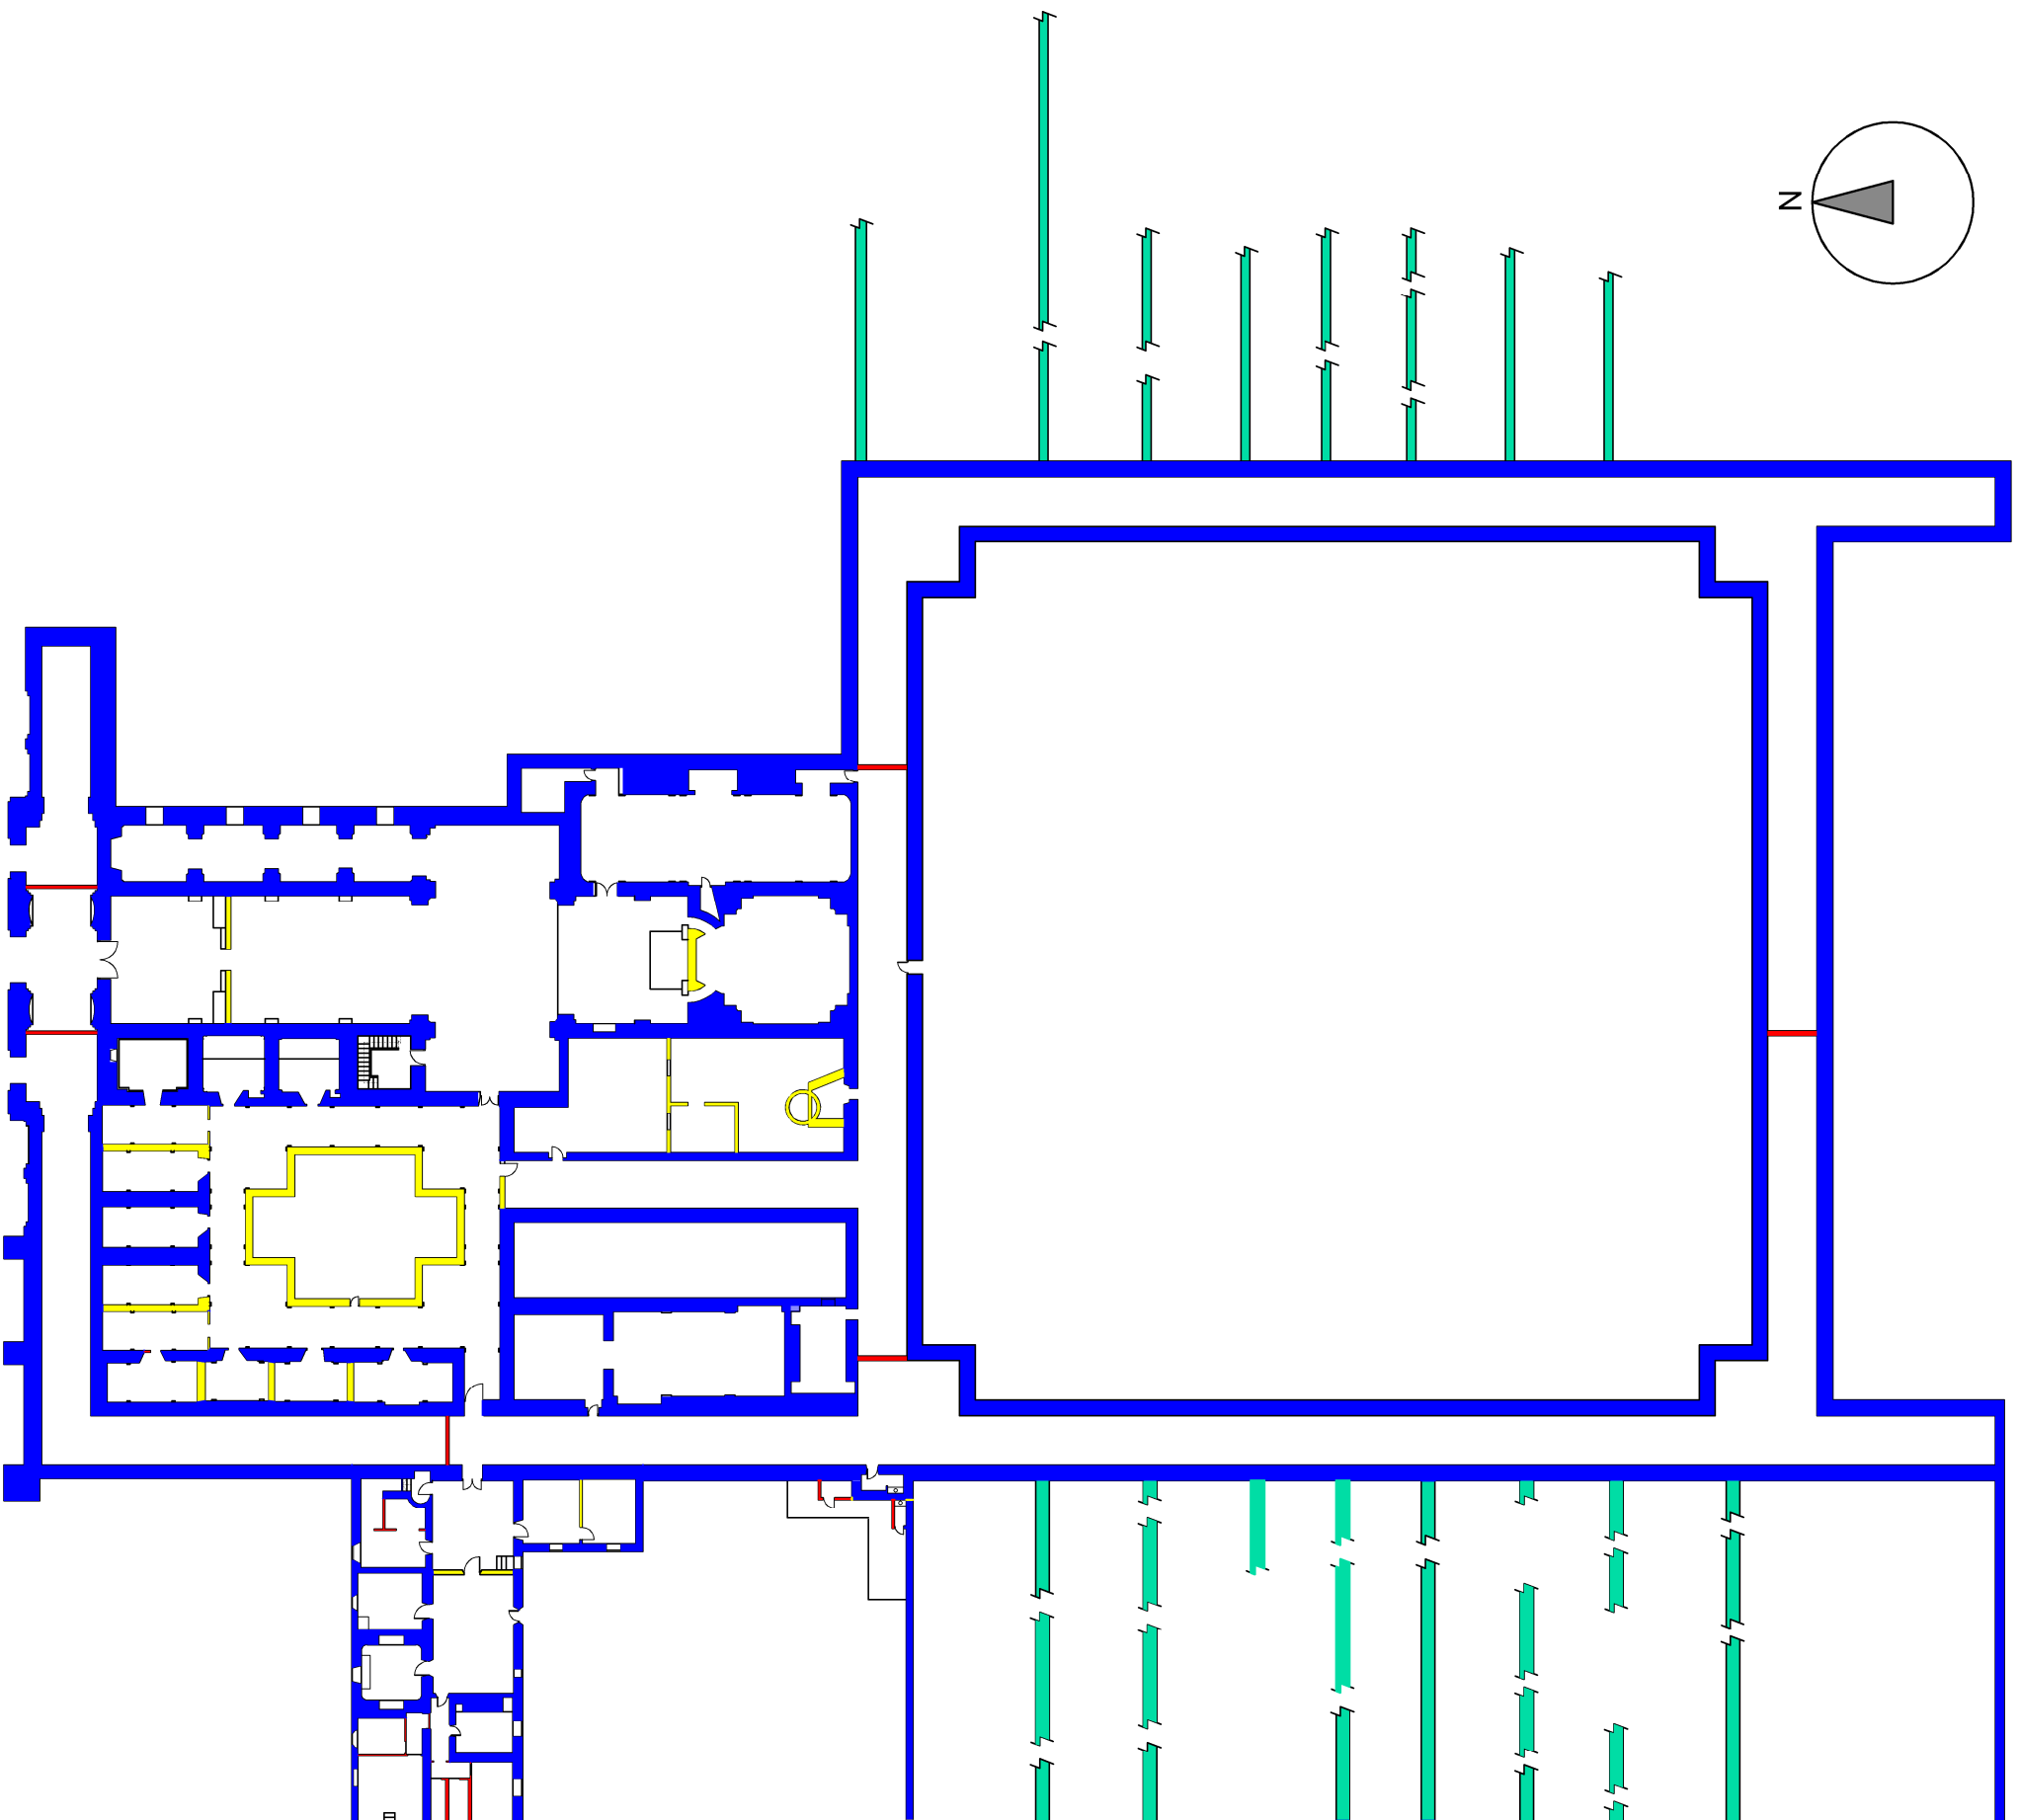
Muros estructurales actualmente en estado de ruina.

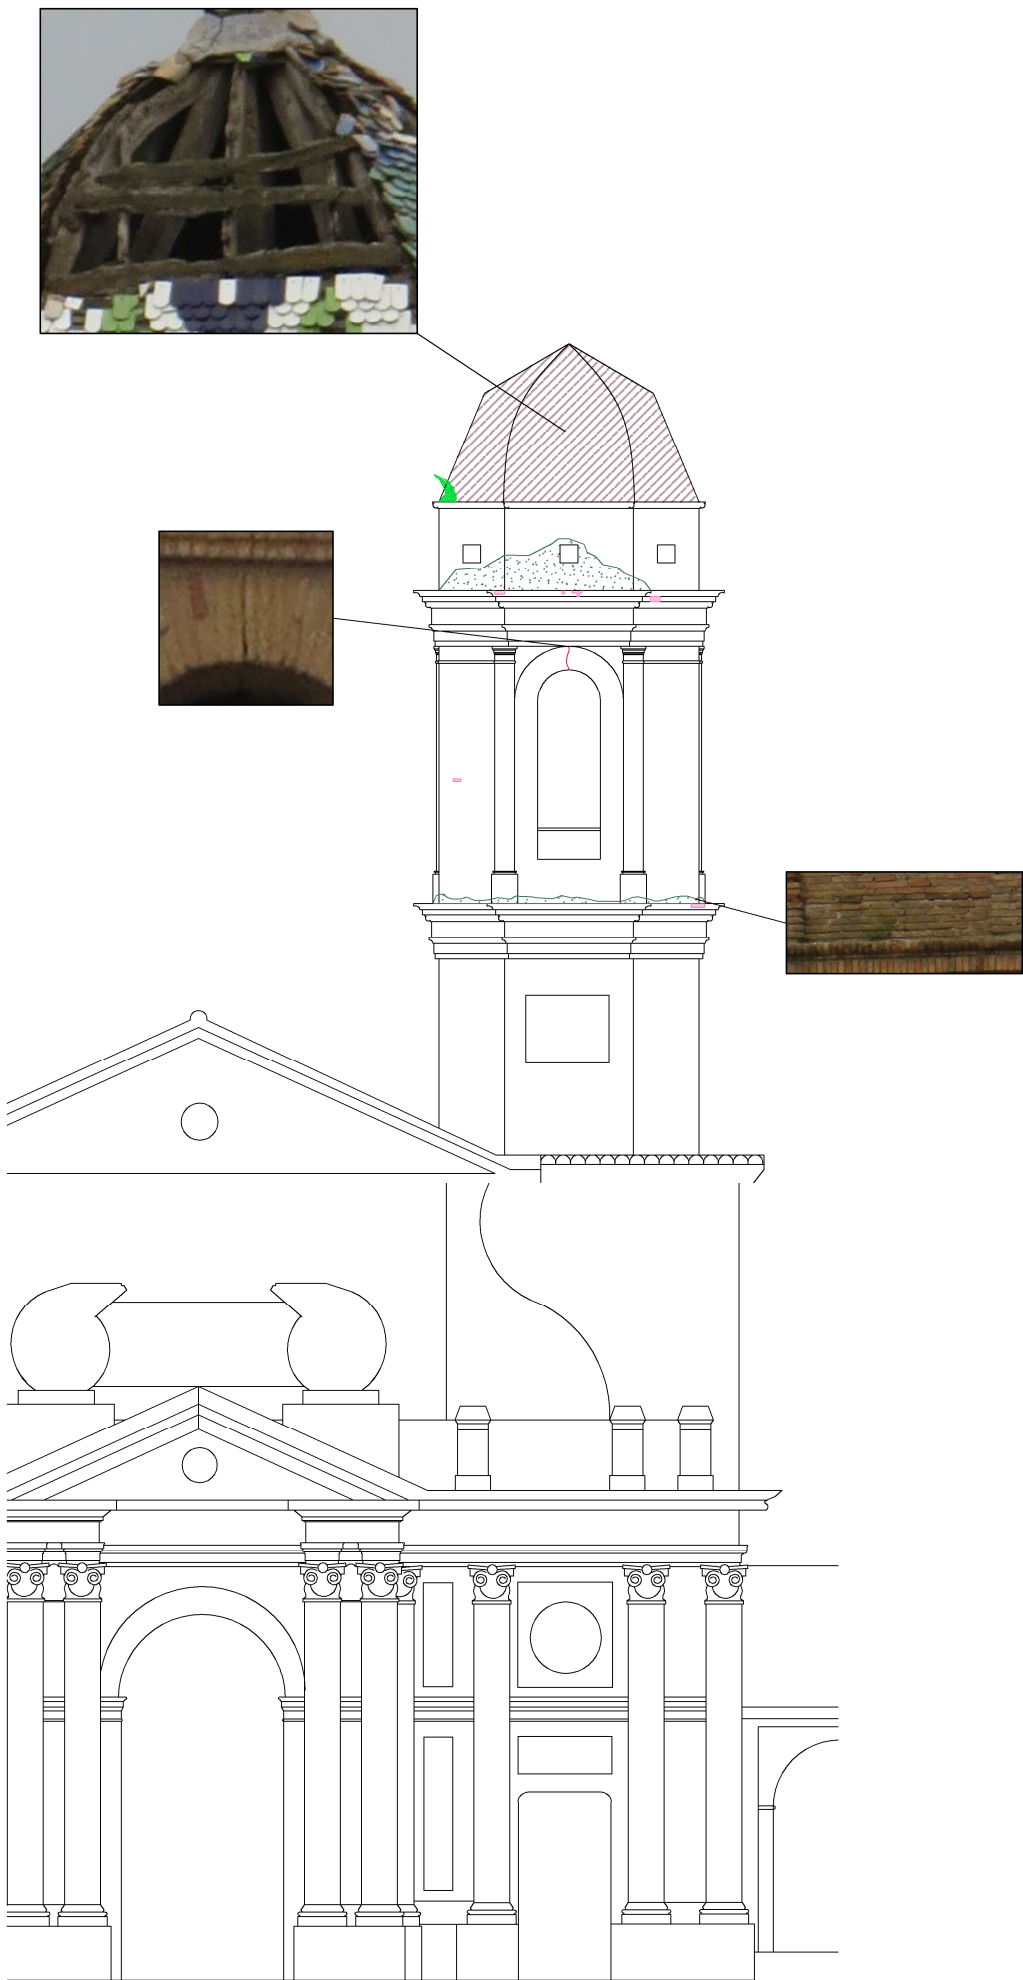
Alzado norte.

Suciedad.

Vegetación.

Pérdida de ladrillos.

Desprendimiento de material.

Grietas.

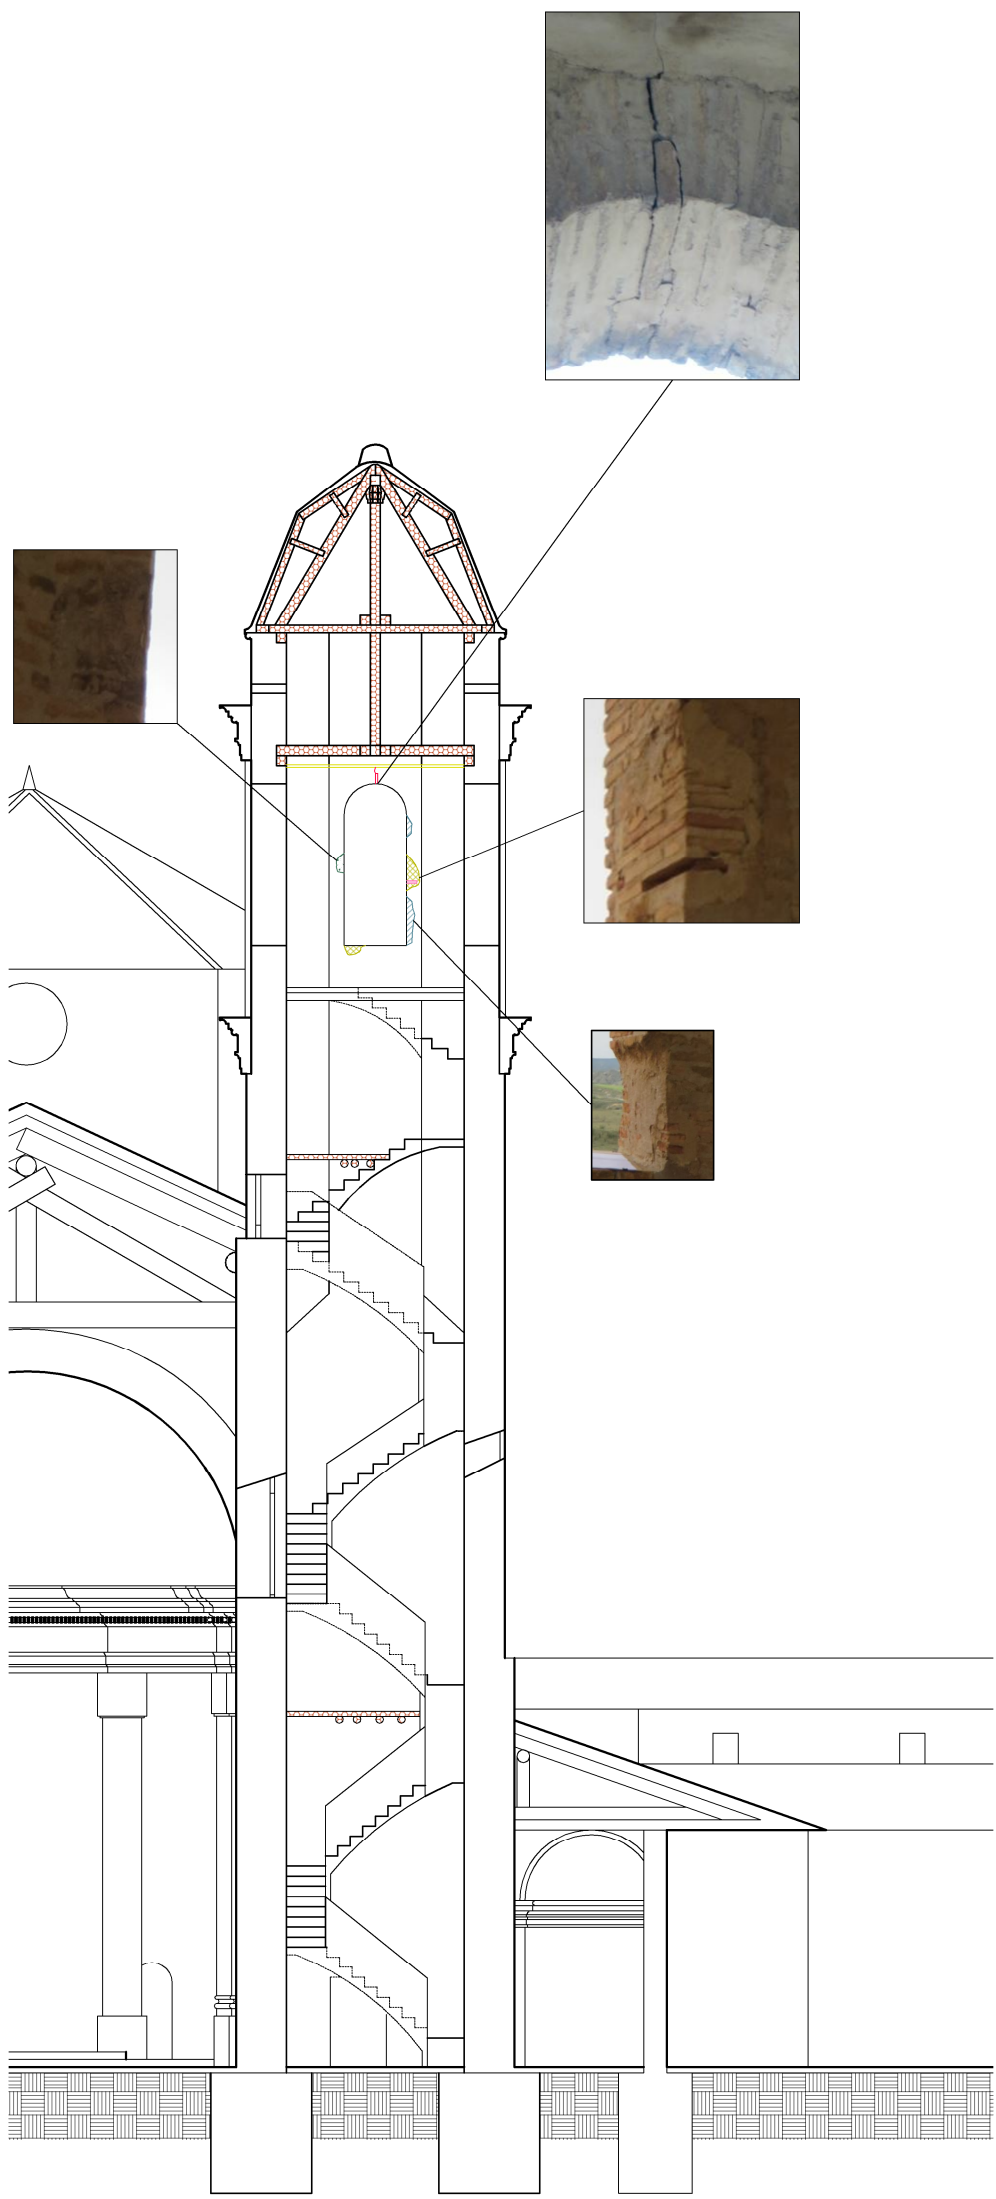
Sección C-C'

LEYENDA.	
	Suciedad.
	Mortero de cemento.
	Pérdida de ladrillos.
	Manchas de humedad.
	Madera en mal estado.
	Elementos impropios.
	Grietas.
