Universidad de Zaragoza

## PROYECTO FIN DE CARRERA INGENIERÍA TÉCNICA INDUSTRIAL ELECTRICIDAD

# DOCUMENTACIÓN Y REVISIÓN DE LA INSTALACIÓN ELÉCTRICA DE LA FACULTAD Y EL AULARIO DE MEDICINA.

## MEMORIA

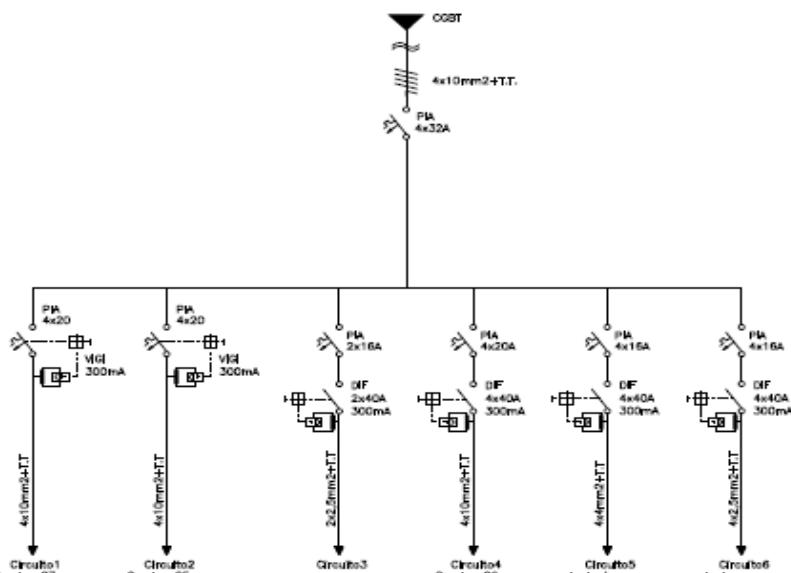
Figura 5. Cuadro del edificio de la Facultad de Medicina, tras haber sido revisado, corresponde con la figura 4.

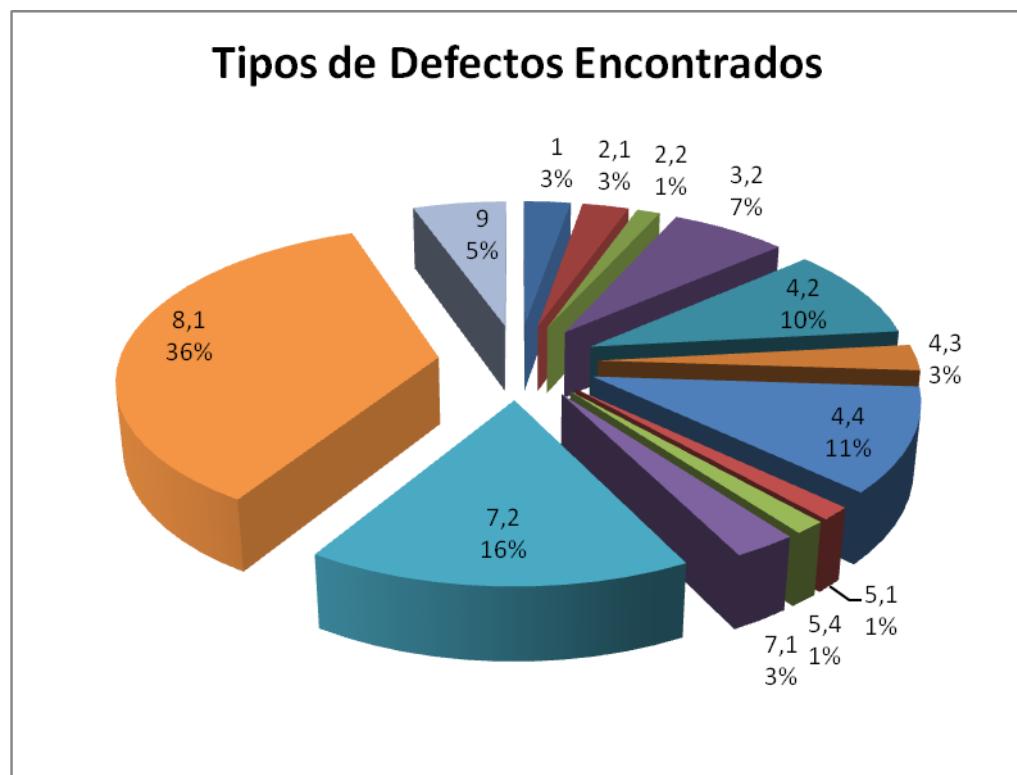
Se puede observar claramente que el 36% de los defectos encontrados pertenecen al código 8.1, que corresponde con la falta de identificación de cuadros y circuitos según las tablas de tipos de defectos. Con estos datos podemos intuir la gran dificultad que acarrea una labor de mantenimiento y conservación de las instalaciones eléctricas de un edificio tan grande y con un índice tan elevado de elementos sin identificación.

También cabe destacar que el 16% de los defectos son debidos a la presencia de circuitos de fuerza y alumbrados mezclados en un mismo cuadro eléctrico, que corresponde al código 7.2 de la Tabla de Tipos de Defectos. Este hecho también nos señala la dificultad de llevar a cabo una adecuada y eficiente tarea de control y mantenimiento de las instalaciones.

Podemos apreciar también una notable presencia de cuadros con saturación de circuitos (4.4), ya que el 11% de los defectos corresponde con esta grave deficiencia. Junto con el 10% de los defectos pertenecientes a la falta de protección diferencial (4.2), se puede determinar que existe una importante falta de seguridad contra contactos indirectos en las instalaciones de la Facultad de Medicina.

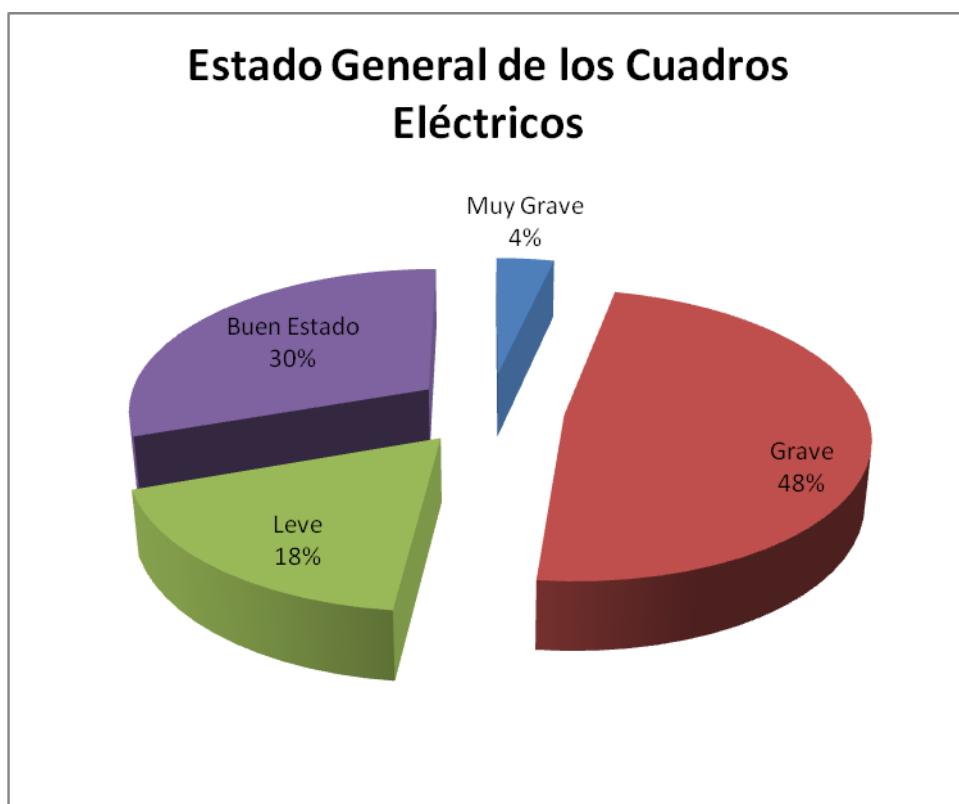
Para este gráfico se han tenido en cuenta los 56 cuadros de la Facultad de Medicina que han sido estudiados y revisados en el presente proyecto.

Se puede observar que una elevada cifra, el 48% de los cuadros al menos tiene un defecto considerado como grave por el reglamento de baja tensión. Esta cifra es alarmante al tratarse de un edificio dedicado a la enseñanza, por el que transcurren diariamente cientos de alumnos. Sería necesario implantar un plan de mejora de las instalaciones para solventar

Cabe señalar que solamente un 30% del total de cuadros eléctricos sometidos a estudio se encuentran en condiciones óptimas y acordes con el reglamento de baja tensión.

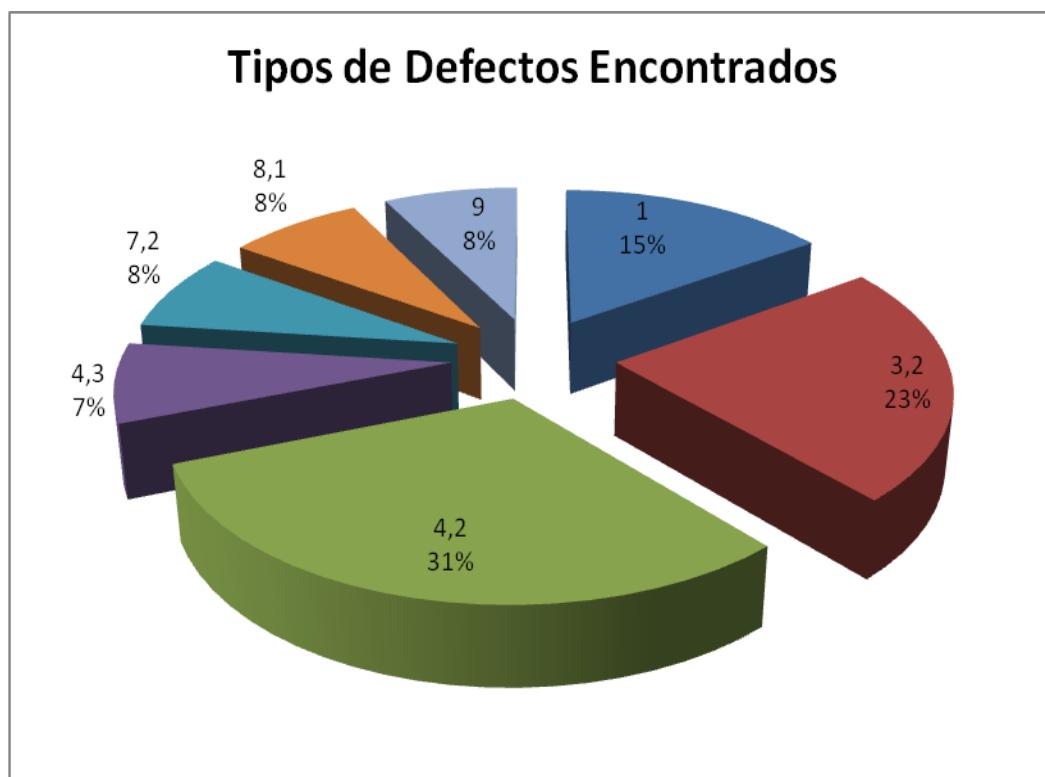
En el caso de este edificio se puede observar que el 31% de los defectos corresponden a la falta de protección diferencial (4.2). También cabe destacar que hay una importante falta de alumbrado de emergencia en los cuadros eléctricos, ya que este defecto tiene una importancia significativa con un 23% (3.2).

Los siete cuadros eléctricos pertenecientes a este edificio tienen algún tipo de defecto, lo que nos lleva a la conclusión de que no se lleva un mantenimiento riguroso de las instalaciones eléctricas, ya que al ser un edificio pequeño, no debería acarrear mayores problemas la realización de estas tareas de mantenimiento.
