Trabajo Fin de Grado

Estudio de la restauración de la Catedral de San Salvador de Zaragoza

Facultad de Ingeniería y Arquitectura / Universidad de Zaragoza

2017

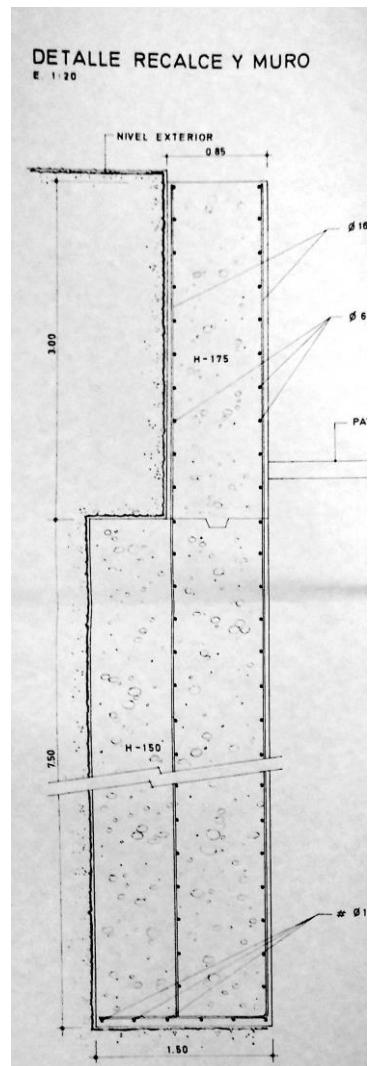
Imagen 5. Recalce del muro.

También cabe destacar los asentamientos en los muros exteriores con respecto a los pilares interiores, que produjeron que las membranas que forman las bóvedas entre ambos elementos entrasen en tracción en algún caso, lo que provocó las grietas mencionadas en estos elementos, además de las producidas en los propios pilares, que obligaron a realizar una actuación de urgencia por parte del arquitecto Ángel Peropadre, como veremos en puntos posteriores.

⁸ Imagen 5. Recalce de muro, que se encuentra en los planos de recalces del proyecto IV de restauración de la Seo del salvador redactado por Ángel Peropadre Muniesa, y recogido en el Archivo de la Administración de la D.G.A.

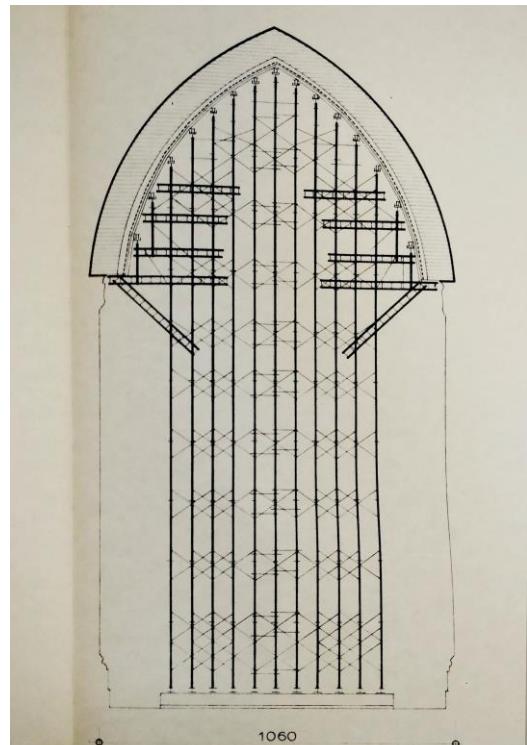
Imagen 10. Apeo tipo de las bóvedas.

El estado de pandeo y fisuración del pilar Ep.2 lo significó como muy apropiado para estudiar en él los defectos de estructura y materiales que se apreciaban también en sus contemporáneos, los pilares denominados Ep.1, Ep.4, Ev.1, Ev.2 y Ev.3. todos ellos apeados en el anterior proyecto.

¹⁵ Imagen 10. Recogida del proyecto de apeo de las bóvedas redactado por Ángel Peropadre en 1982 y depositado en el Archivo de la Administración de la D.G.A.

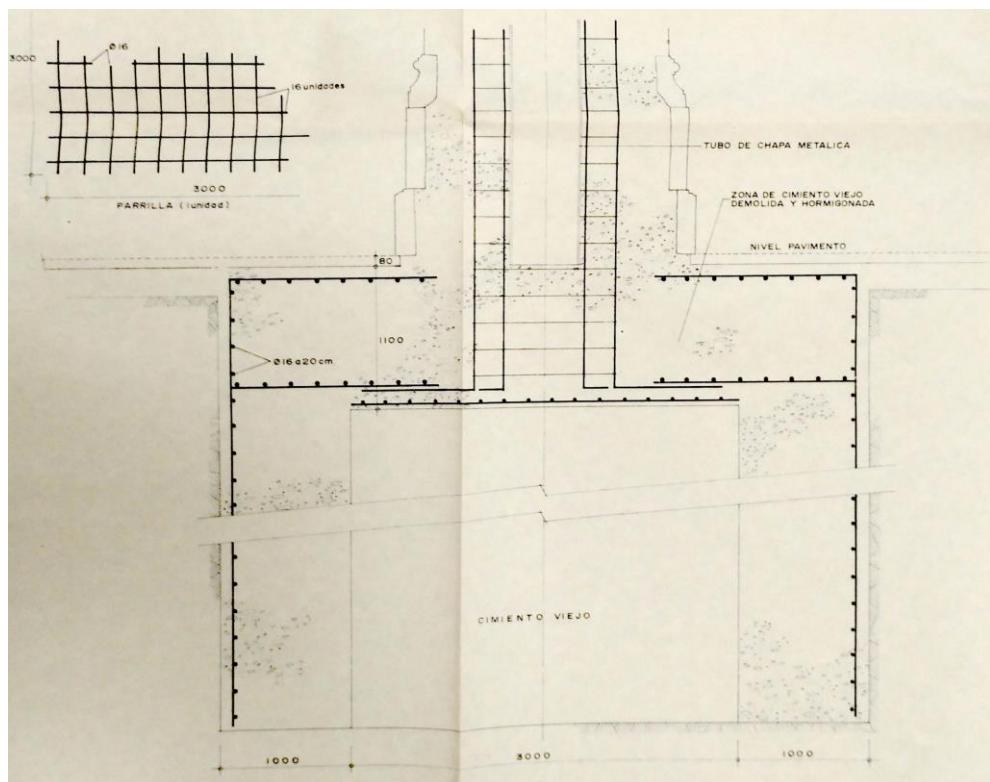
Imagen 11. Refuerzos de las cimentaciones realizadas en la base de los pilares.

de contar ya con una consolidación de su cimentación¹⁶ consistente en un anillo de hormigón armado de 1m de espesor y de una profundidad hasta el terreno firme que abraza al cimiento antiguo. Hecho que se realiza en la campaña de restauración llevada a cabo entre 1980 y 1981 (Proyectos I y II).

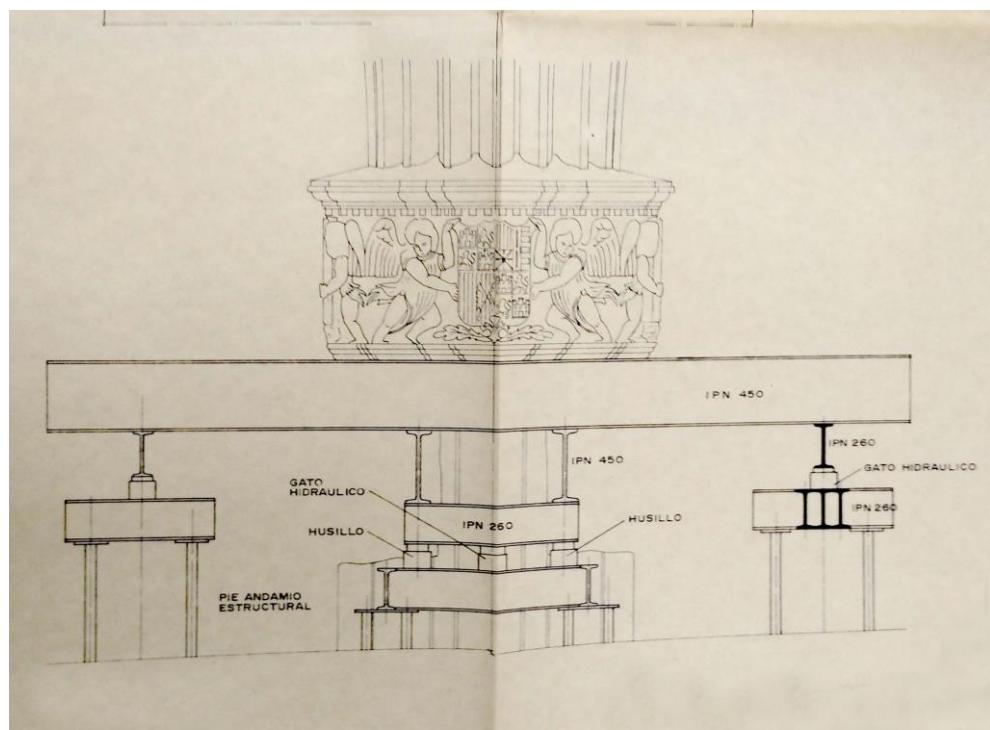
Imagen 12. Imagen de apeos de los capiteles.

El proceso por lo tanto comenzó por sujetar mediante perfiles laminados doble T el haz de nervaduras concurrentes sobre el capitel, a fin de apear la carga que gravitaba sobre él. Se situaron otras cuatro vigas bajo el capitel para su sujeción y para facilitar una posible actuación sobre su núcleo. Se protegió el capitel para evitar su deterioro durante la ejecución de las obras.

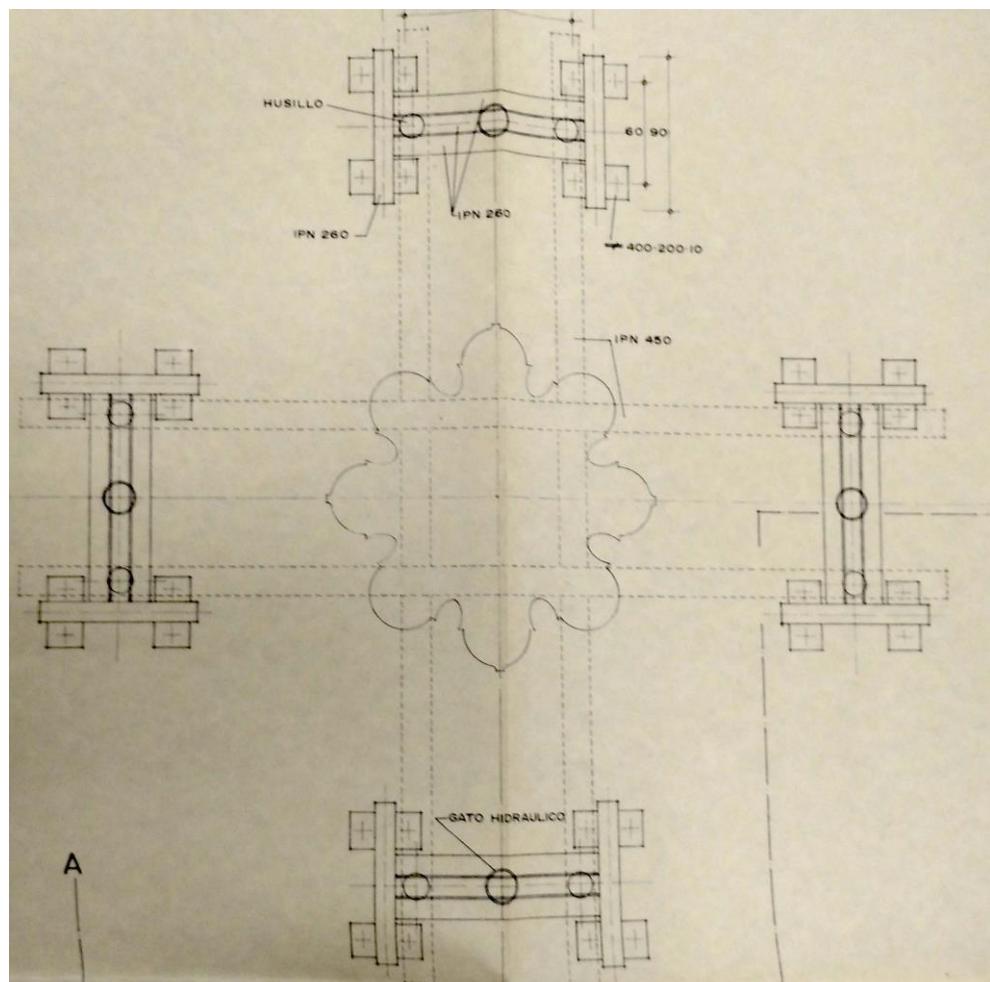
Imagen 13. Imagen de apeos de los capiteles (planta).

A la altura del capitel, y a la vista del estado de su núcleo, se procedió a la perforación de la zona central del mismo macizándolo con hormigón armado de las mismas características del fuste, con objeto de dar coherencia al conjunto de la fábrica.

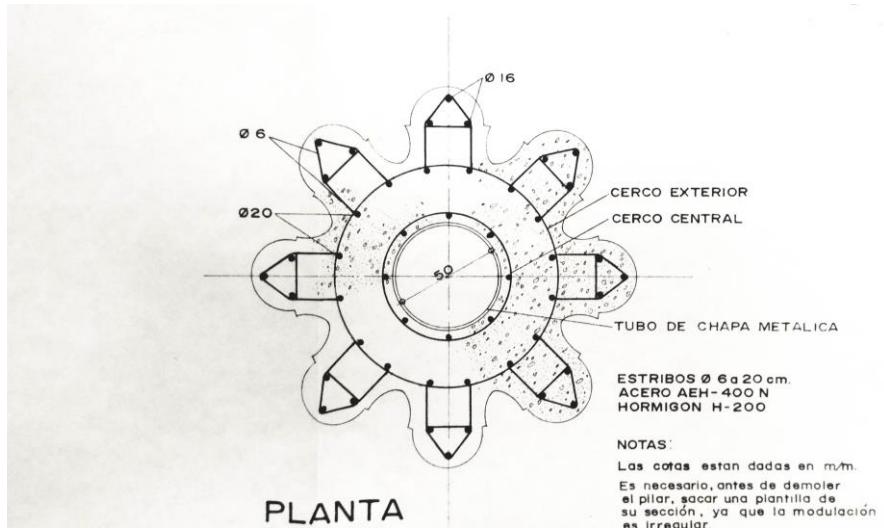
Imagen 14. Estructura de pilar restituido Ep. 2

Concluida esta operación, se retiraron los perfiles de apeo de nervaduras y capitel uno a uno, macizando con ladrillo macizo y yeso las cajas y restituyendo las nervaduras. Finalmente se enlució, maestreando y aterrajando todo el fuste del pilar.

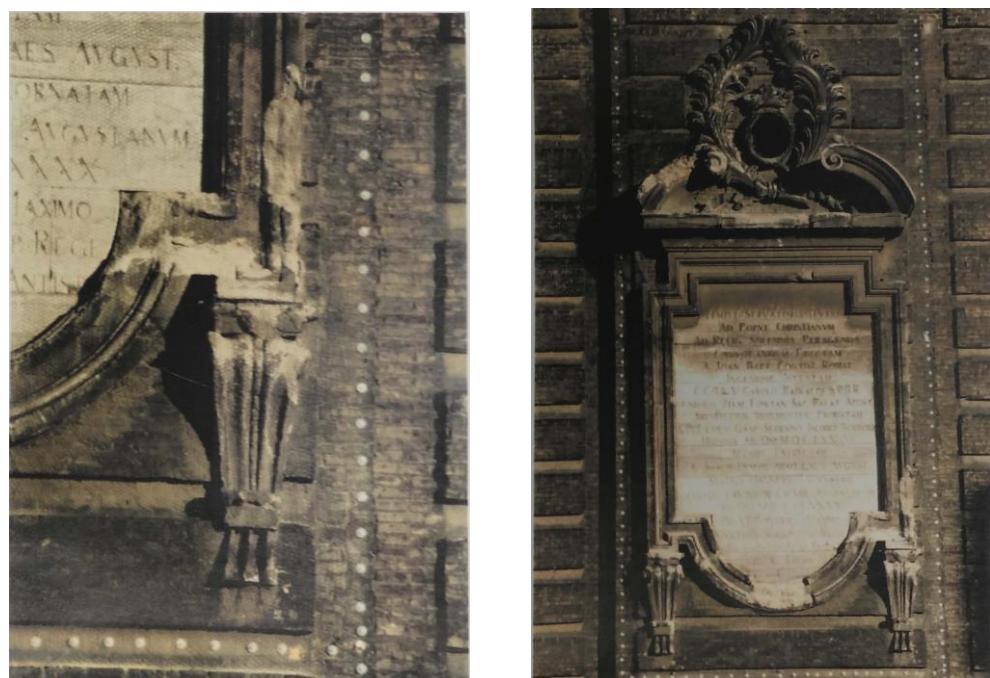
“Los agentes de alteración de los materiales son atmosféricos, pero sobre todo la contaminación que genera el ennegrecimiento de los mismos. Esta patología se acusa fundamentalmente en cornisas y molduras de piedra, en las estatuas del reloj y en la cartela conmemorativa.” Recoge el estudio.

Imagen 30 y 31. Método de reparación de la torre. Recogidas en el archivo de la Administración de la D.G.A.

La restauración de 1967 reintegró parte de las pérdidas de volumen con hormigón armado, llegando a sustituir enteramente alguno de estos elementos. El distinto grado de conservación de estos hormigones, los anclajes incorporados y la propia acción de las sales del hormigón añaden una situación nueva, de modo que uno de los aspectos más problemáticos que hubo que abordar en el proyecto de Mariano Pemán y Luis Franco fue la conservación o sustitución de los hormigones realizados en 1967.

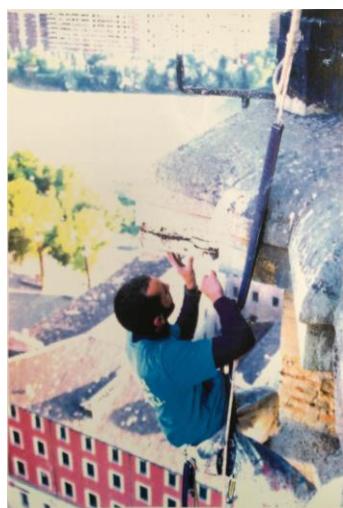
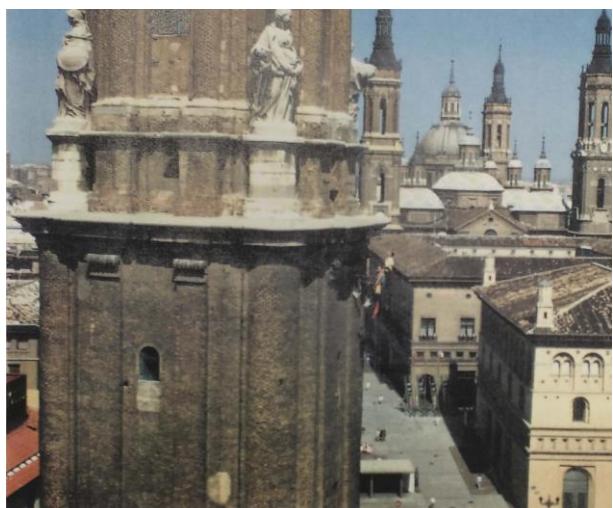
Imagen 32 y 33. Método de reparación de la torre. Recogidas en el archivo de la Administración de la D.G.A.

Como se puede observar en estas imágenes la reposición de los elementos ornamentales se realizaron mediante el descuelgue de operarios cualificados por las fachadas de la torre.
