**CERTIFICACIÓN ENERGÉTICA EN LA EDIFICACIÓN.
NORMATIVA EUROPEA Y DESARROLLO EN ESPAÑA.
CÁLCULO Y ANÁLISIS EN EDIFICACIONES. PROPUESTA DE
MEJORAS.**

ANEXOS

**MÁSTER OFICIAL EN ENERGÍAS RENOVABLES Y EFICIENCIA ENERGÉTICA
UNIVERSIDAD DE ZARAGOZA**

Informe Termográfico

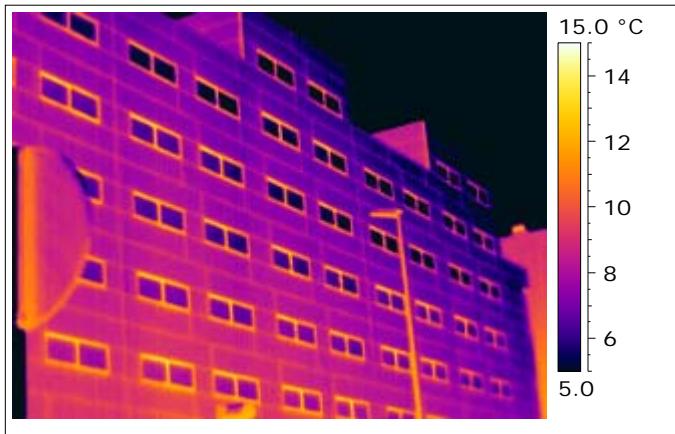
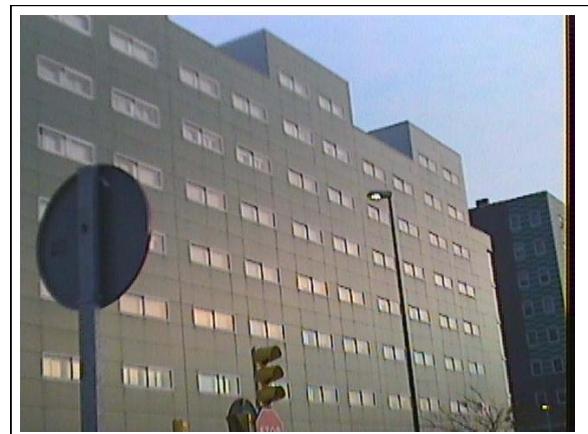
Parcela 12 - Edificio Oeste

Los edificios de esta parcela presentan fachada ventilada, lo cual, debido a la cámara de aire existente entre pared y planchas hace que no sea posible determinar la temperatura superficial de la pared en contacto con las viviendas ni ver si existen zonas de comportamiento térmico anómalo. Según se observa en el termograma las principales pérdidas se producen en las zonas esperables (marcos de aluminio de ventanas y las juntas de unión de chapas de la fachada que actúan de puentes térmicos a lo largo de toda la pared), no se observan defectos constructivos ni ninguna zona de comportamiento térmico anómalo.

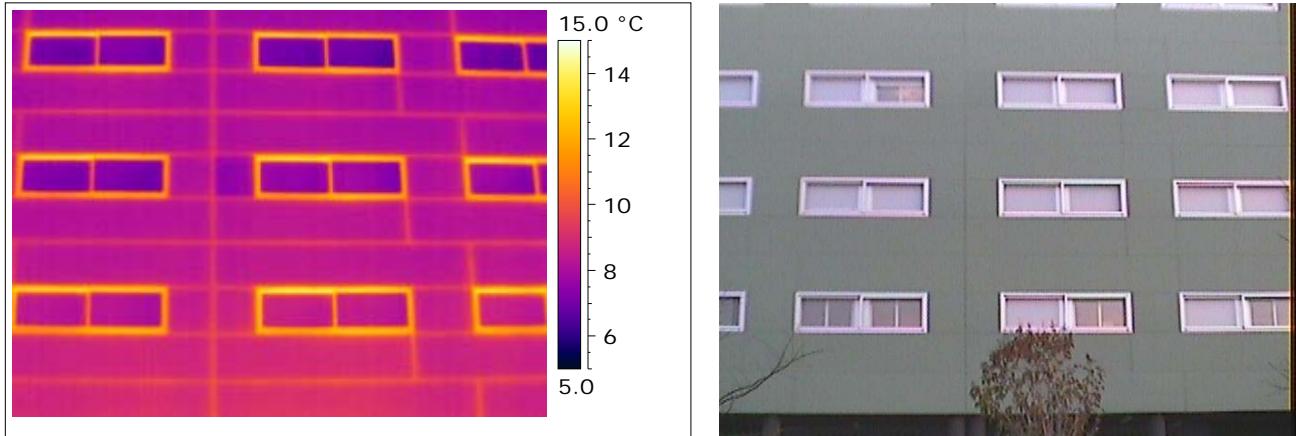
Detalle de los puentes térmicos de la fachada Oeste (marcos de aluminio y uniones de planchas metálicas que actúan de puentes térmicos a lo largo de toda la pared). En el gráfico se representa el perfil de temperaturas a lo largo de la línea azul.

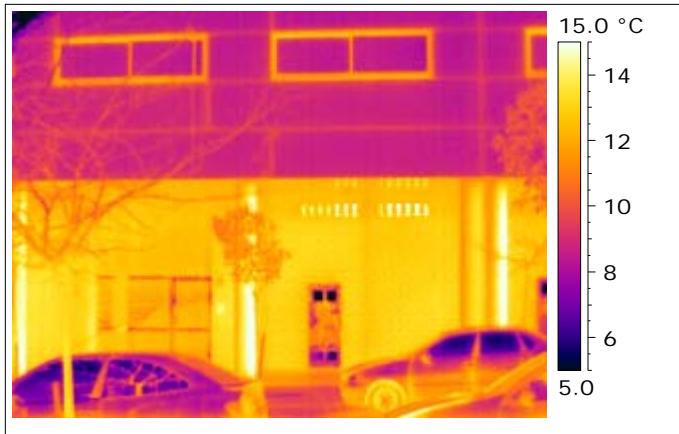
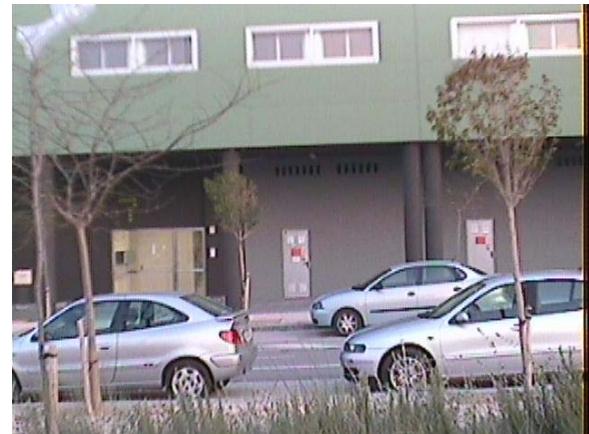
Se observa diferencia de comportamiento entre los distintos materiales, en la planta calle el hormigón (de mayor inercia térmica) presenta mayor temperatura superficial que la chapa metálica de la fachada. Esto se muestra en el gráfico de perfil térmico a lo largo de la línea azul.

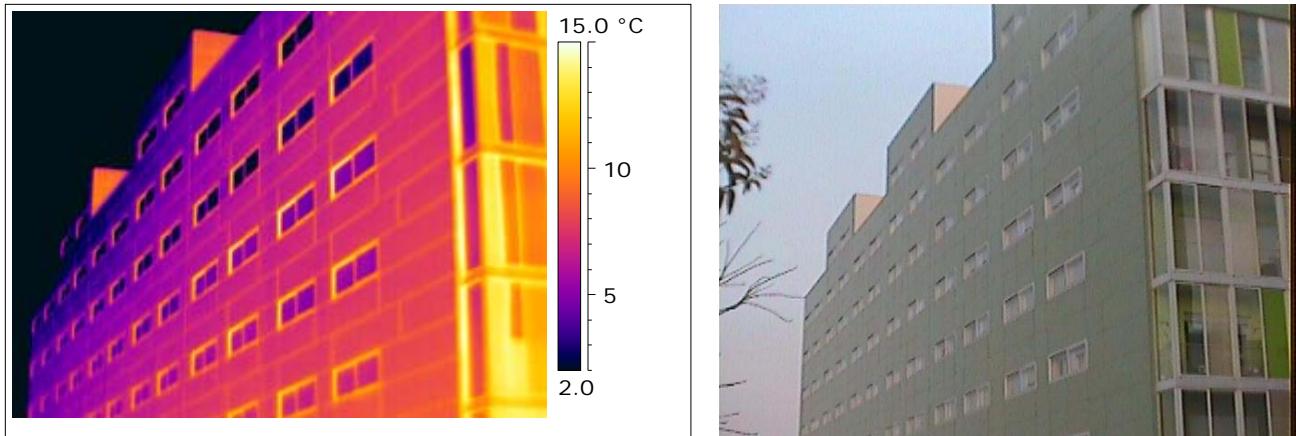
Fecha Hora Tipo de Cámara Emisividad Distancia al objeto T aparente reflejada T atmosférica	16/2/2009 18:50:42 P25 PAL 0.9 40 m 10 °C 8 °C	Ubicación de la fachada: Fachada Oeste C/ de Ciudadano Kane Elementos inspeccionados: <ul style="list-style-type: none"> - Marcos de ventanas - Vidrios - Puentes térmicos - Defectos constructivos (grietas, mala fijación de elementos..) - Otras zonas de comportamiento anómalo Observaciones y suposiciones: Vista de la fachada Oeste desde el ángulo opuesto. No se observan defectos constructivos ni anomalías.
--	--	--

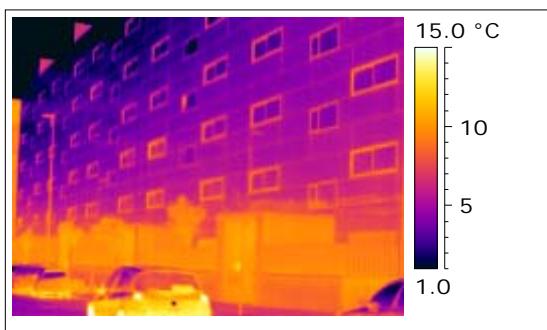
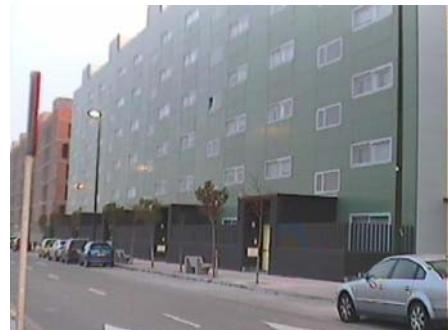
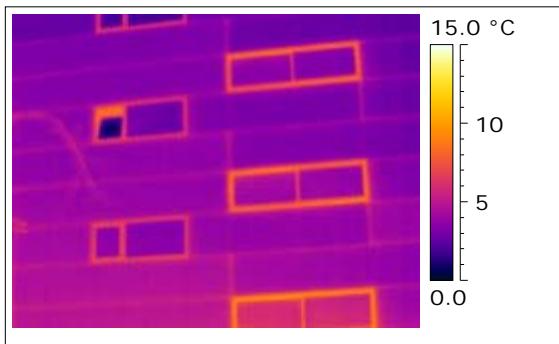
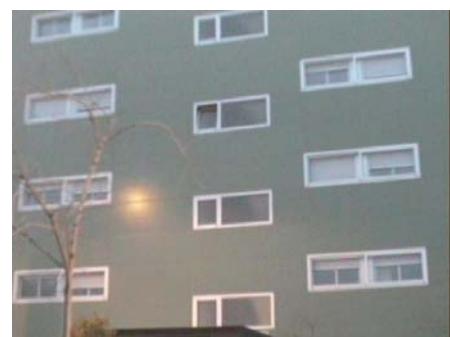
Parcela 12- Edificio Norte

Vista de la fachada Norte

No se observan defectos constructivos ni anomalías.

Mayor temperatura superficial en material de mayor inercia, en la zona de entrada al edificio.

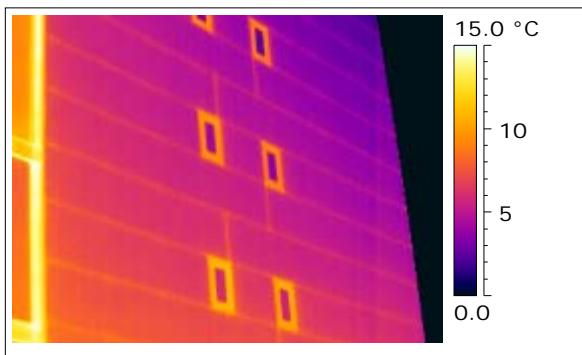
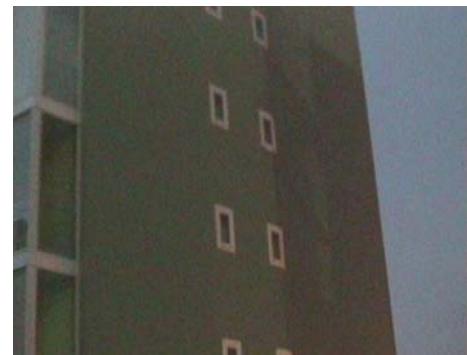
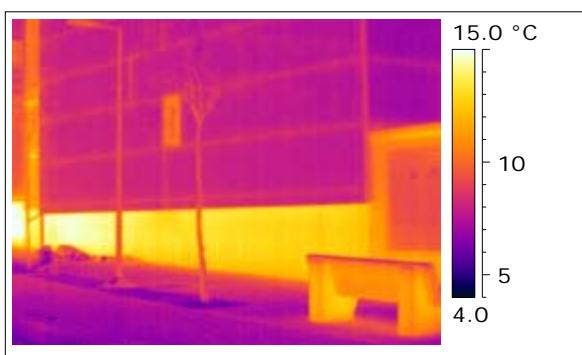
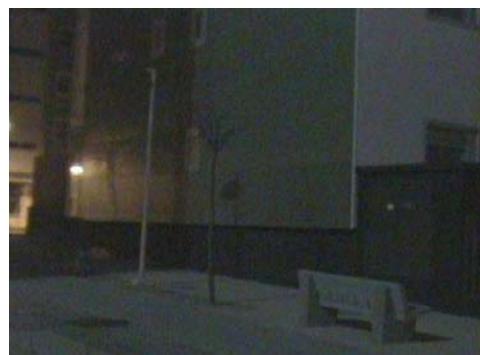
Detalle de la fachada Este a nivel de suelo.

No se observan defectos ni zonas de comportamiento anómalo, salvo los marcos.

La zona inferior de la fachada presenta una mayor temperatura superficial debido a ser un material de mayor inercia térmica.

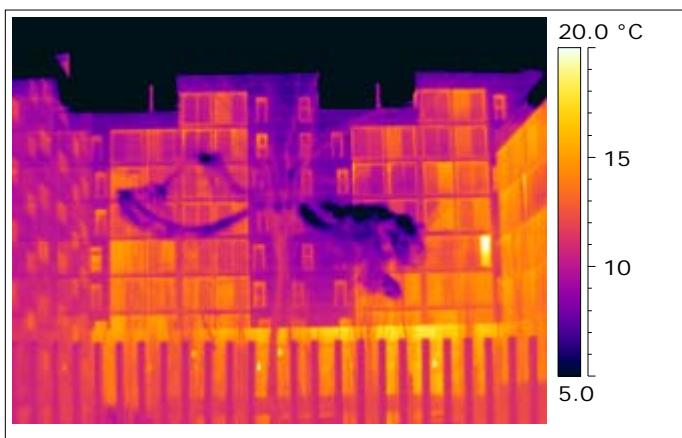
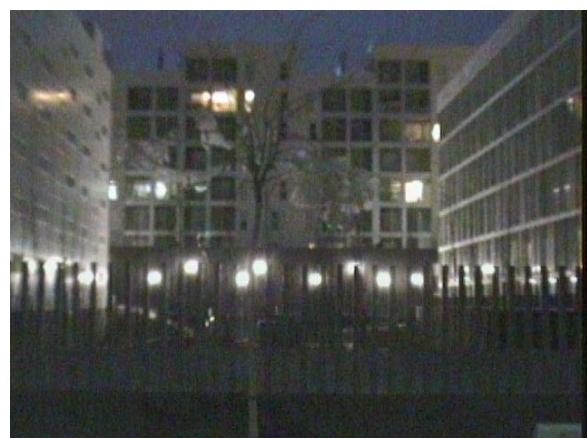
Parcela 12 – Patio interior

Imagen de patio interior, no se observan defectos constructivos.
Reflejos en vidrios generados por los edificios contiguos

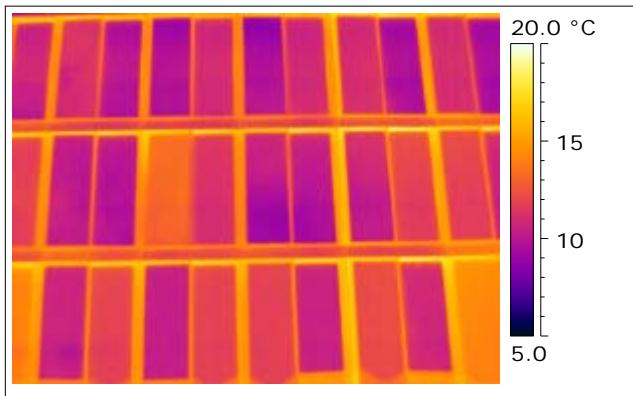
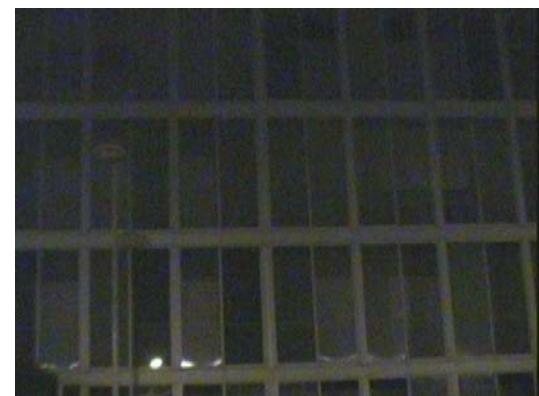
Detalle de los invernaderos. En la gráfica se puede ver el perfil de temperaturas a lo largo de la línea azul.

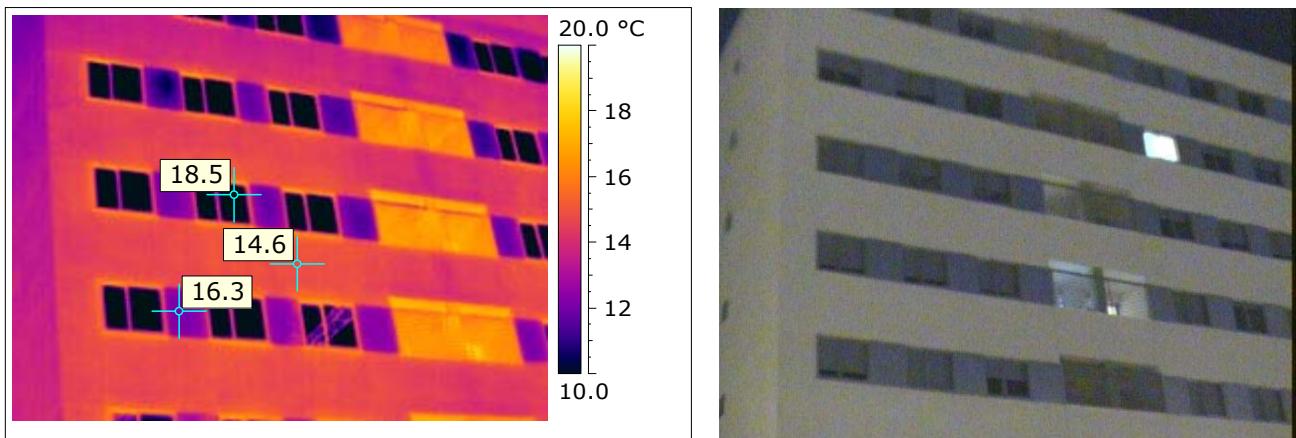
Parcela 29- Cara Oeste

Se observa que la fachada de mortero (presente a partir de la planta 3) no presenta puentes térmicos aparentes, mostrando un comportamiento térmico homogéneo.

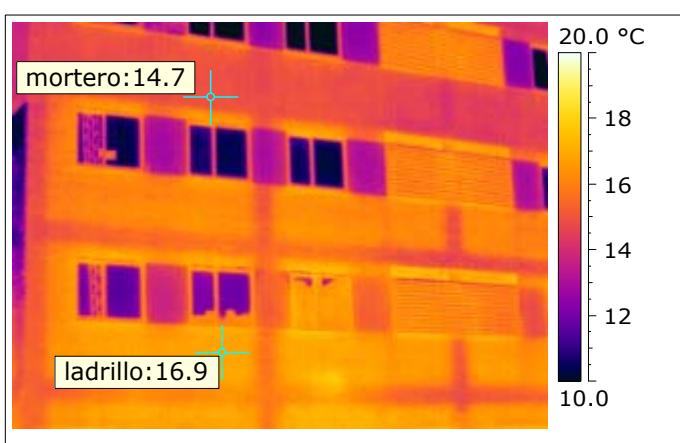
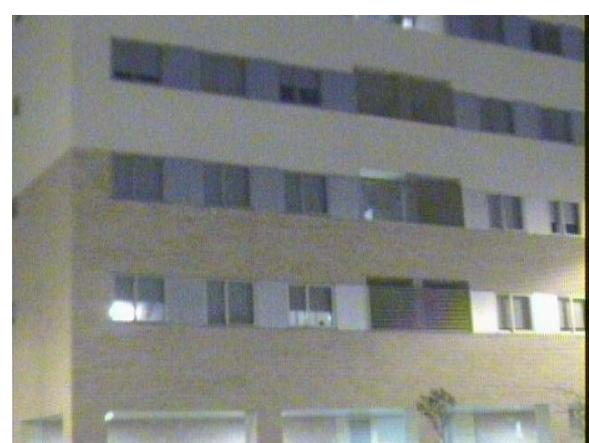
Las plantas 1 y 2 de este mismo edificio tienen la fachada de ladrillo, como se observa en la imagen este material produce zonas calientes con una temperatura superficial mayor que el resto (la superficie de ladrillo tiene una temperatura superficial de unos 2°C por encima de la de mortero, a excepción de las zonas correspondientes a forjados o tabiques interiores).

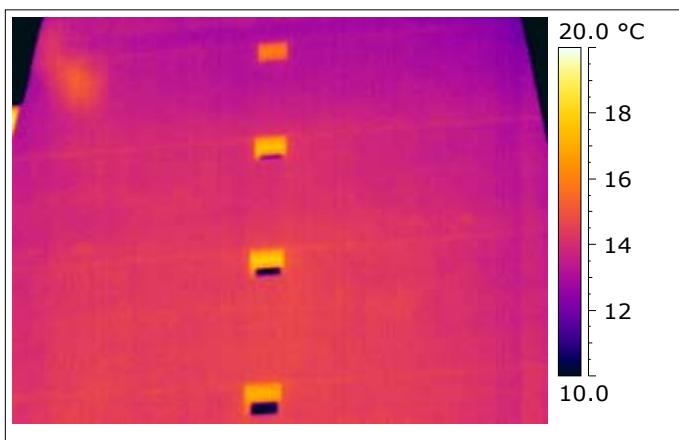
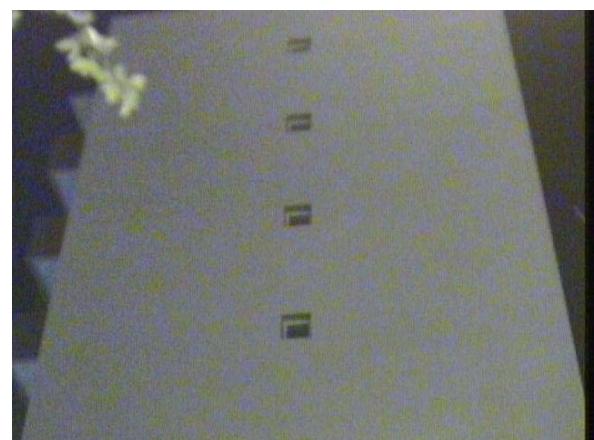
Parcela 29 - Cara Norte

Observaciones: Aquí se observa lo mismo que en el caso anterior, a partir de la planta 3 la fachada, construida de mortero, presenta un comportamiento térmico homogéneo sin puntos calientes, sin embargo en las 2 primeras plantas, al ser de ladrillo presenta una temperatura superficial superior al resto (de casi 2°C) como se ve en la imagen siguiente.

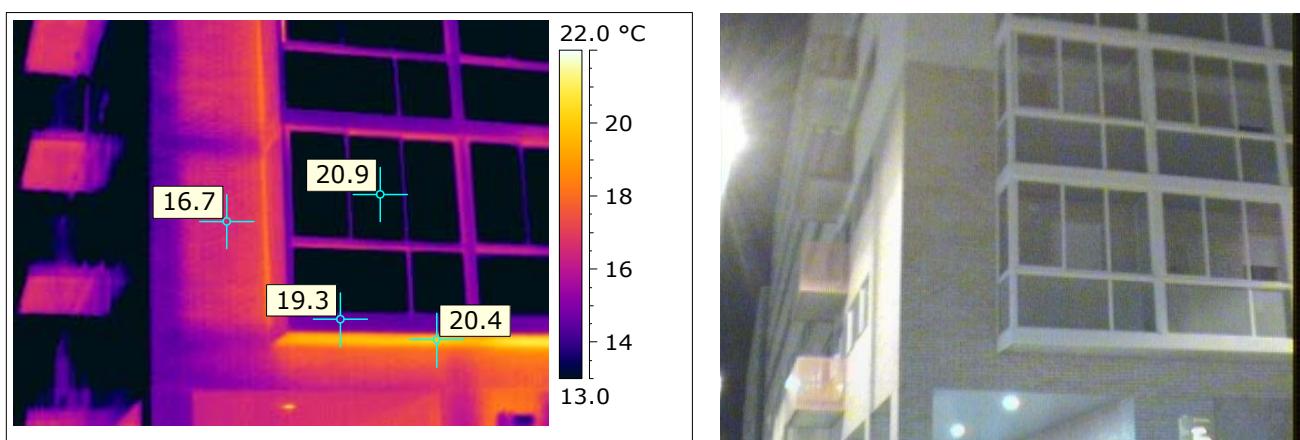
Parcela 29- Cara Sur

En la imagen se observan puntos calientes en los forjados del invernadero y en las uniones de estos con la fachada. Además de lo ya mencionado en la zona de ladrillos de la pared.

Según los datos de temperatura obtenidos en la imagen, las diferencias de temperatura de los materiales son los siguientes:

ΔT ladrillo-vidrio $\sim 4^{\circ}\text{C}$

ΔT ladrillo-marco $\sim 2.5^{\circ}\text{C}$

ΔT ladrillo-forjado $\sim 4^{\circ}\text{C}$

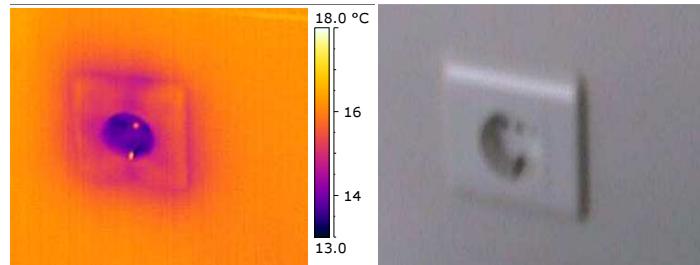
Además se han encontrado infiltraciones en el sistema eléctrico, el cual debería estar sellado ya que es una entrada directa de aire a las distintas zonas de la vivienda, y a los techos falsos con lo que el aire frío se distribuye por toda la vivienda. En la figura siguiente se puede apreciar la prueba Blowerdoor junto con una imagen termográfica, para comprobar la entrada de aire frío a la vivienda a través de un enchufe.

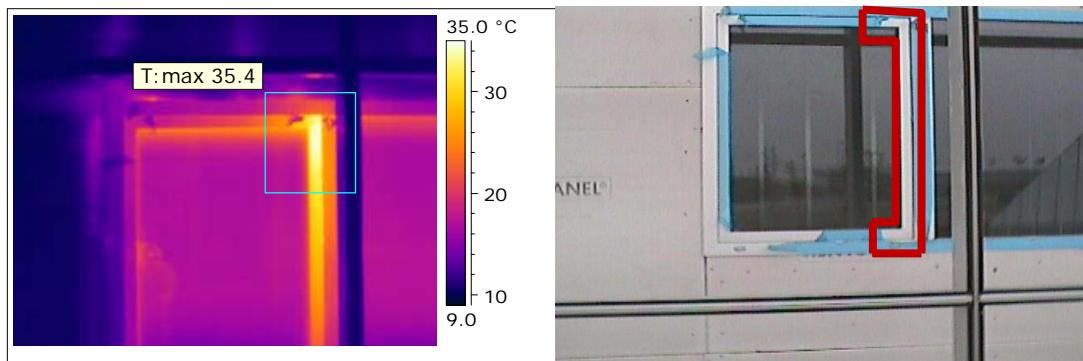
Imagen 4. Ejemplo de puntos calientes en marco de ventana asociados a fugas de aire calefactado interior

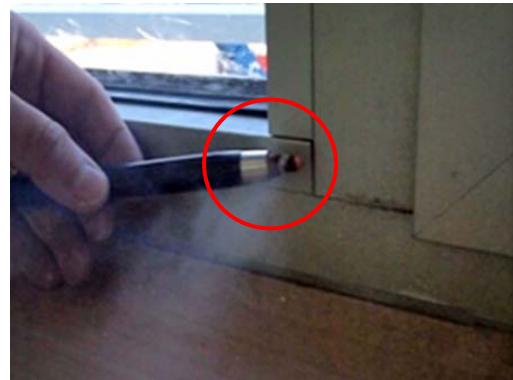
Imagen 6. Ejemplo de puntos de entrada de aire por marco de ventana de espacio ensayado
