**TOMO II-ANEJO 1.
CIMENTACIÓN DEL NUEVO PUENTE SOBRE EL EMBALSE
DEL EBRO EN ORZALES (CANTABRIA)**

**ESTUDIO SOBRE LA PROBLEMÁTICA PARA
LA VERIFICACIÓN DE LA INTEGRIDAD DE
PILOTES HORMIGONADOS " IN SITU "**

Nº TFG: 423.13.107

Fecha: Marzo de 2015

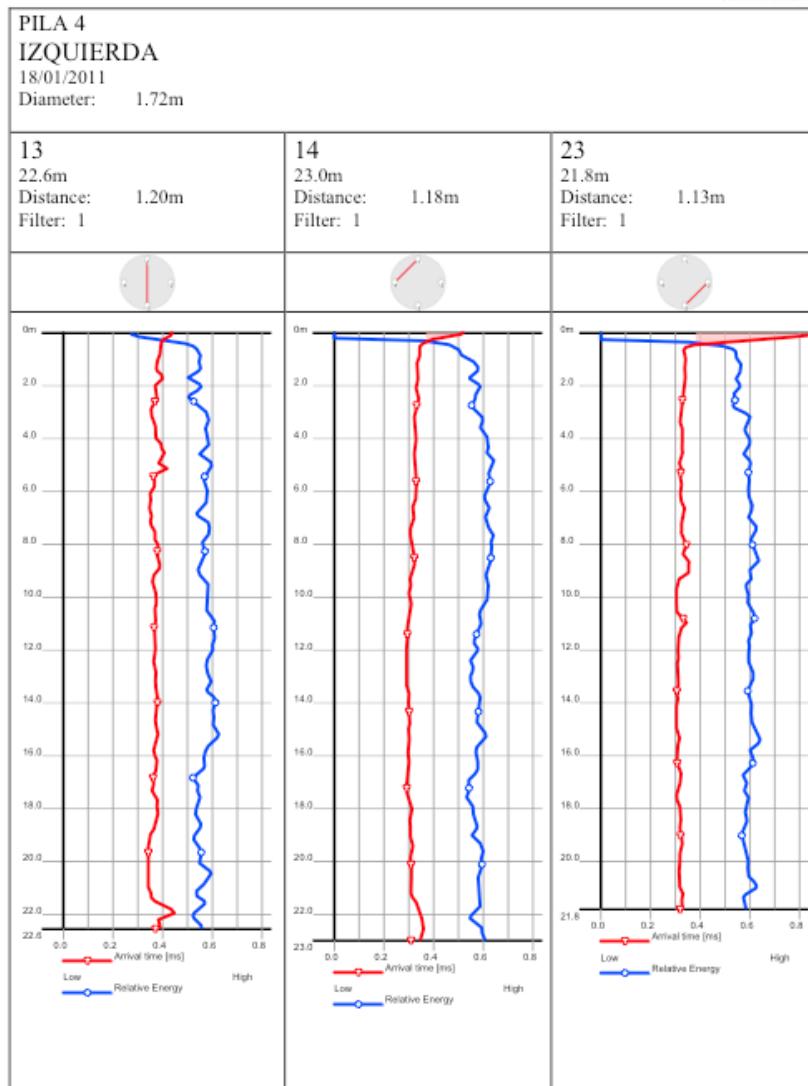
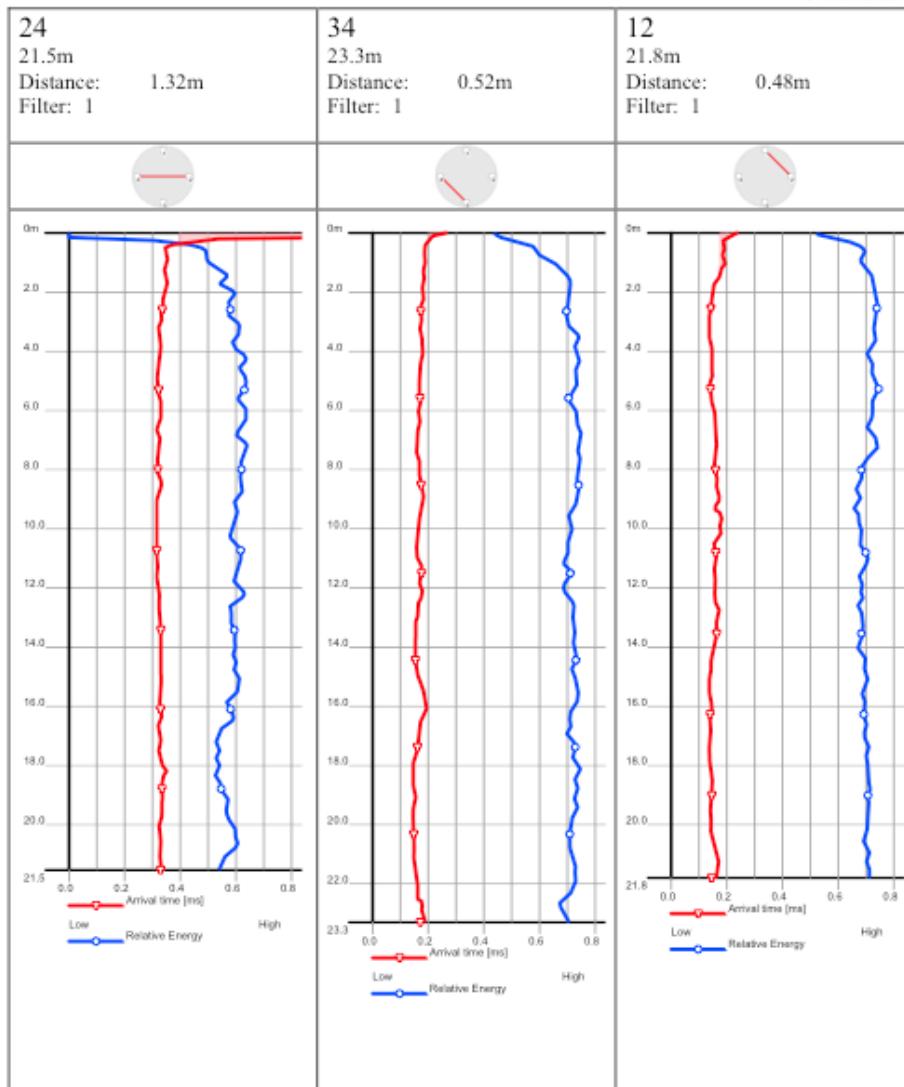
En las siguientes diagraffías se aprecia que no existe anomalías al no cruzarse las curvas de tiempo y energía. Corresponden a las pilas 4 y 5.

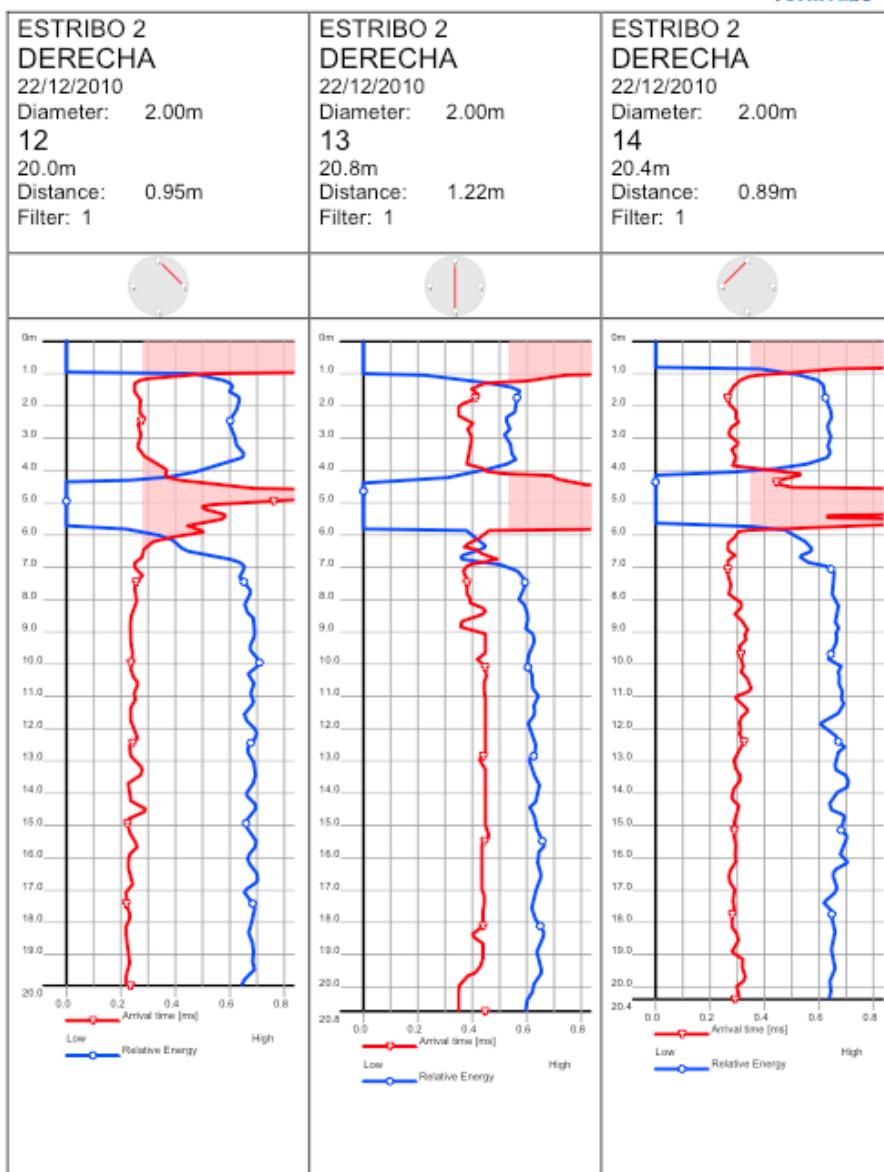
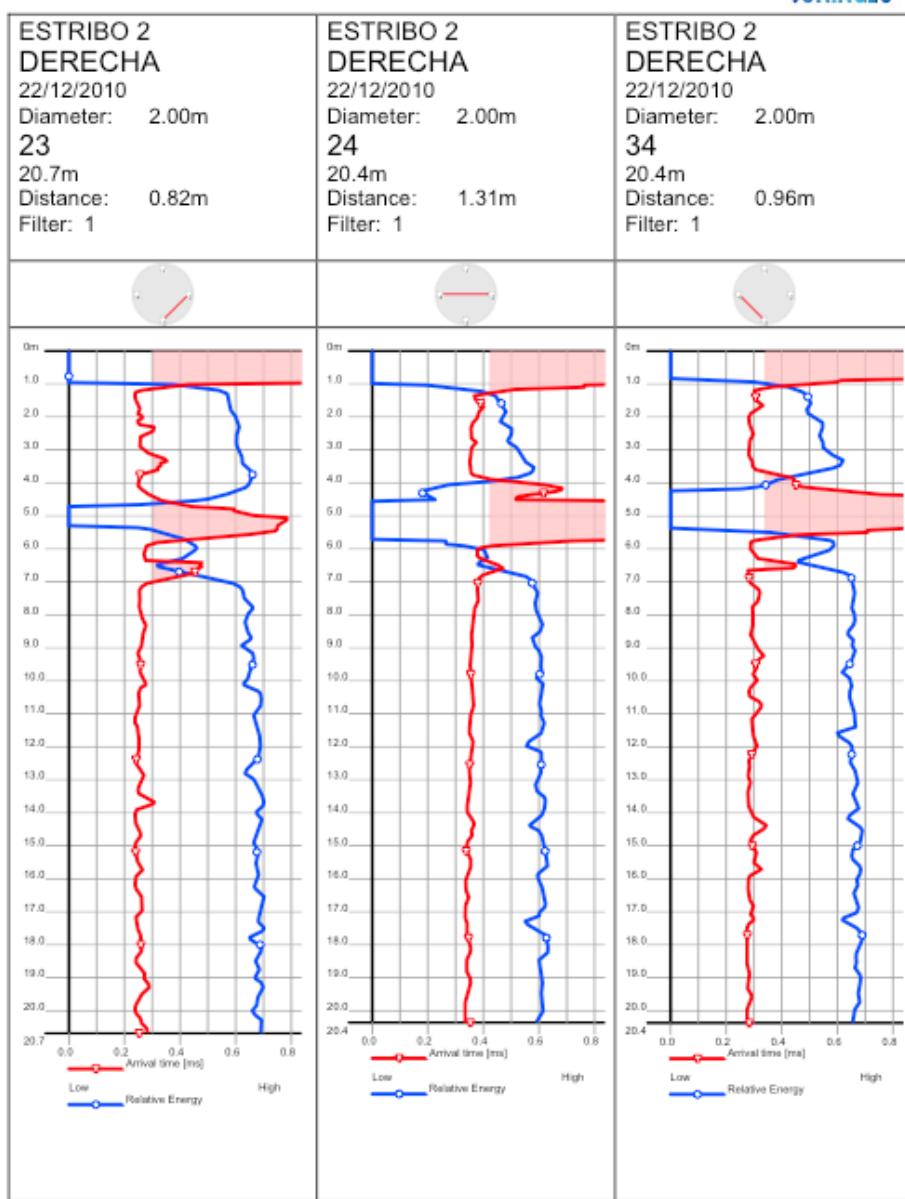
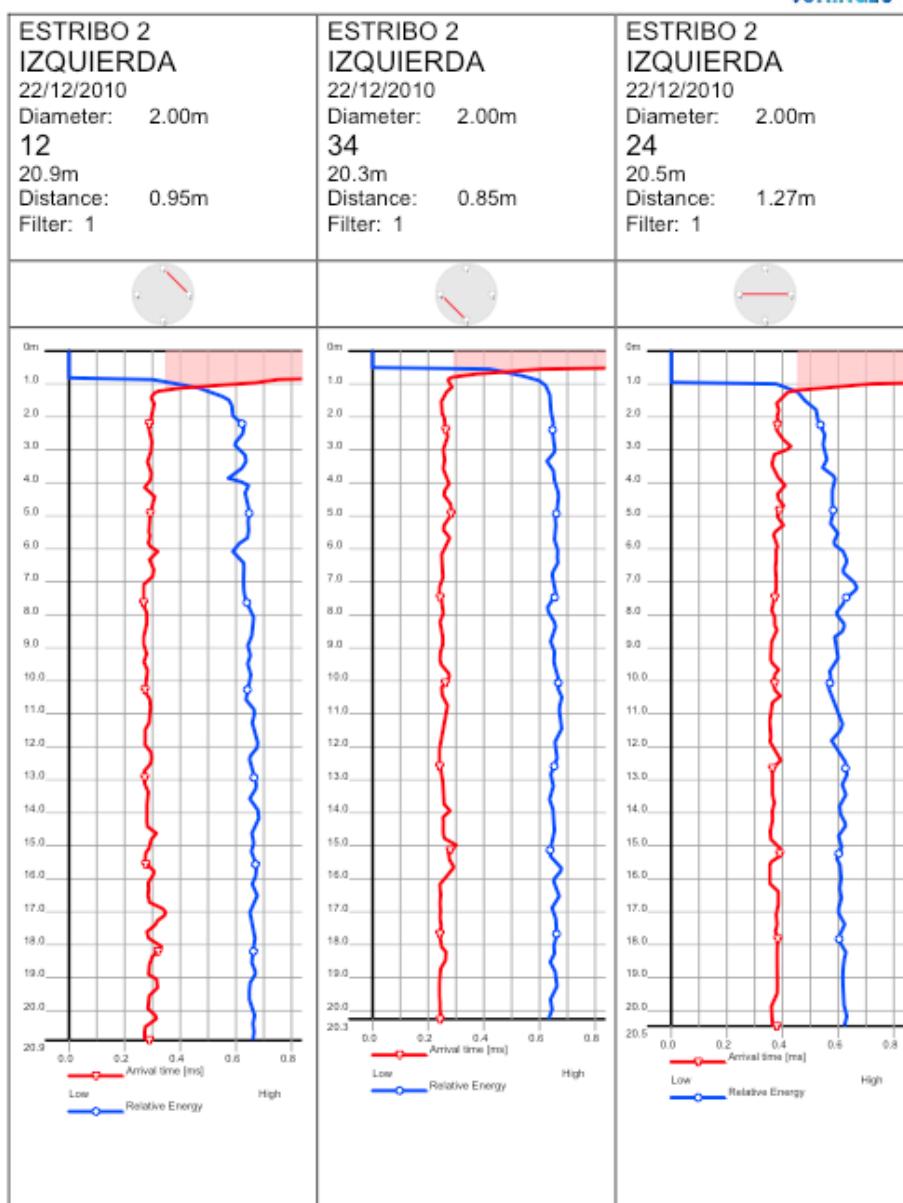
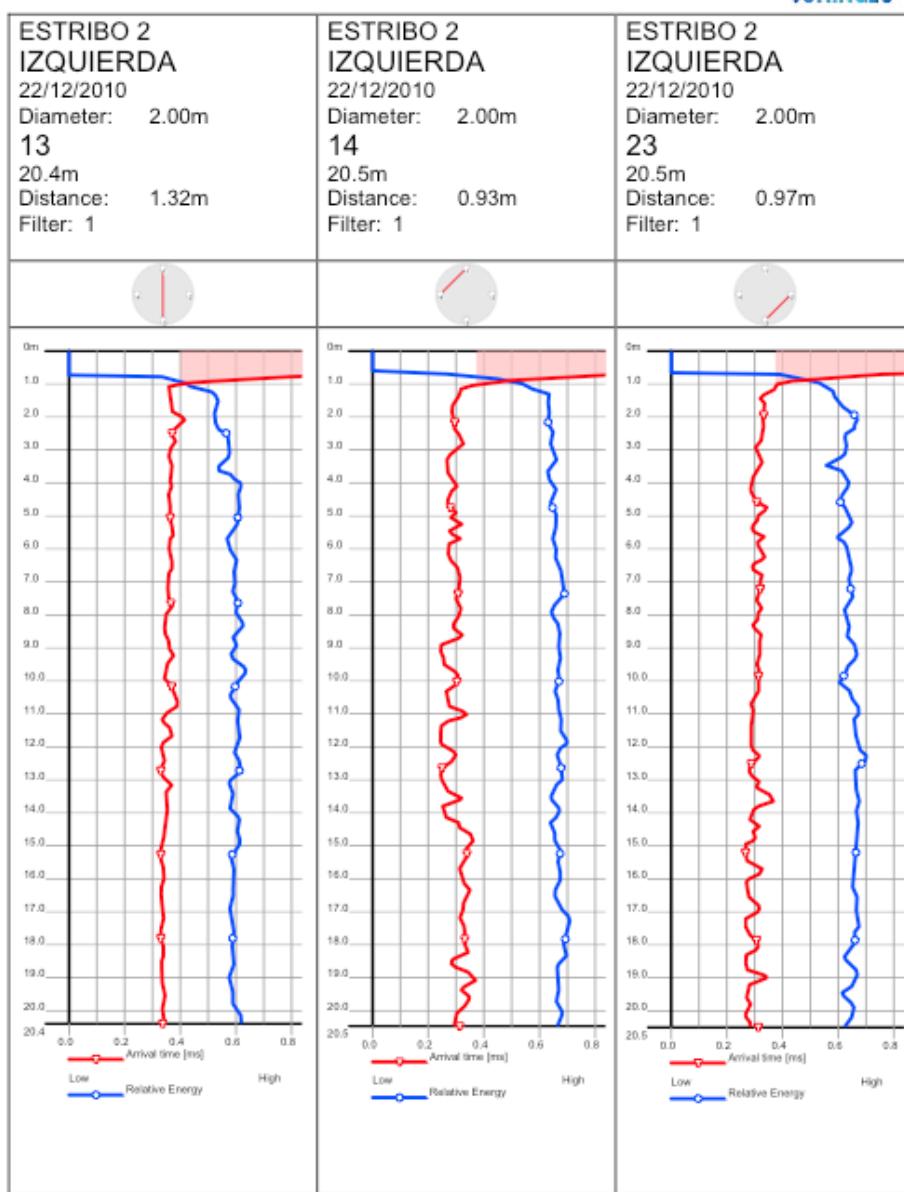
En las diagrafías del estribo E2 (La Lastra) también se pueden apreciar las diferencias entre el pilote derecho y el izquierdo.

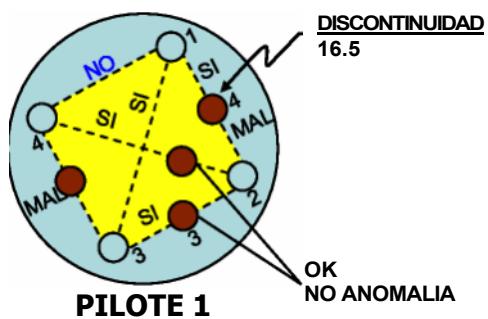
**Ilustración 20. Disposición de los taladros para verificación de anomalías**

Se señala la posición de los sondeos, con y sin anomalías. En algunas zonas en que el control dio anomalía, el sondeo no la ha captado.

También se debe, a través de los taladros ya perforados en el pilote, lavar con agua a presión e, instalando un obturador 1 m por encima del incidente, y otro 1 m por debajo, inyectar lechada de cemento 1,5 (c) / 1 (A) para llenar los huecos que existan. Esta operación, por precaución se hizo también en la zona de la supuesta anomalía a 9 m de profundidad. Los tubos para inyectar eran metálicos y se dejaron perdidos dentro del pilote, a manera de armadura de cosido.

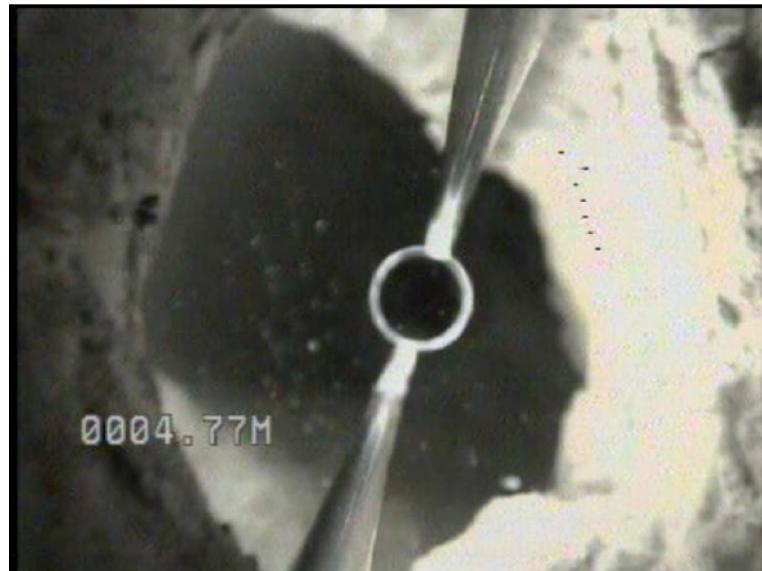
Ilustración 22. Vista interior del pilote izquierdo de la pila 6

La siguiente foto esta realizada a la profundidad aproximada de 5.77 m desde la boca del sondeo. Se observan el hueco existente a esta profundidad como consecuencia de que el hormigón, al menos en la zona de perforación de este sondeo, no se encuentra en buen estado. Se trata de una zona con cavidades. Dicha cavidad o conjunto de cavidades unidas entre sí tienen una anchura total de entre 30-40 cm (o diáme-

tro del eje horizontal) inferidos en función del tamaño conocido de la cámara empleada.

A la vista de la foto se decide limpiar la cavidad con agua a presión para eliminar todo el hormigón suelto y se procede a llenar el taladro con un mortero especial de reparación.

El otro taladro se utiliza como testigo para comprobar que se ha llenado por completo el primero y la cavidad.
