# La envolvente en la rehabilitación de conjuntos de vivienda protegida

# The building envelope in the rehabilitation of affordable housing estates

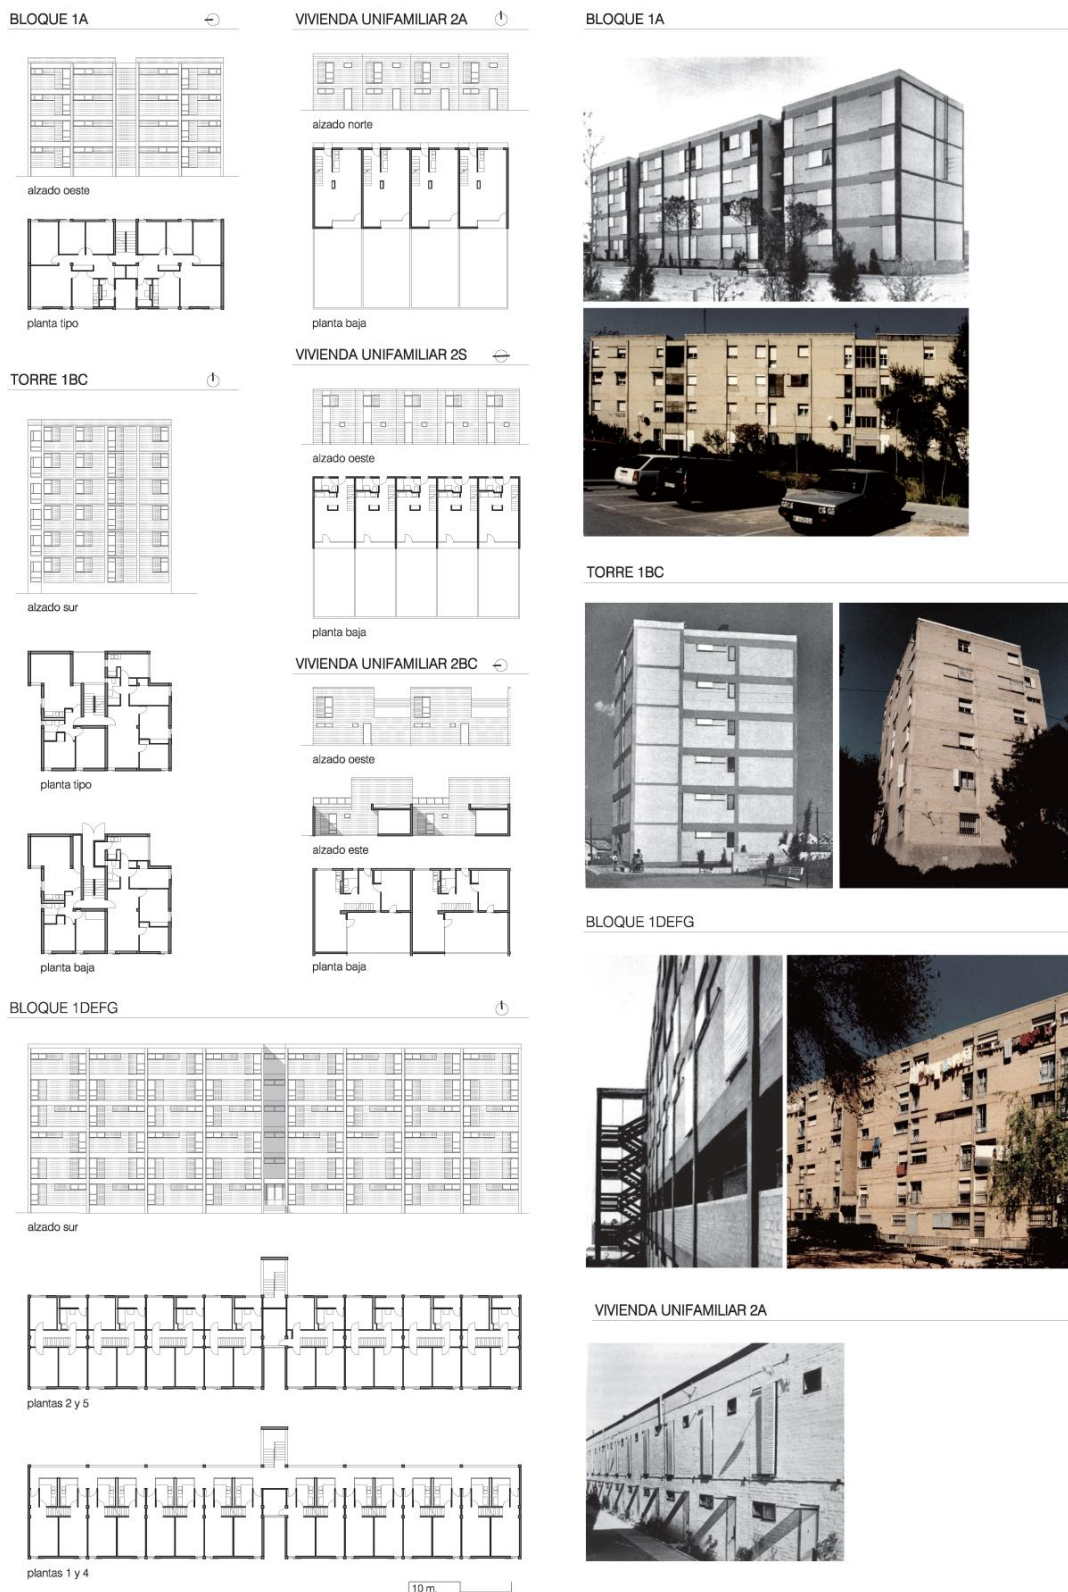
Figura 2. Estado inicial. Tipologías y vistas de la edificación en 1963 y 1994

Los cambios introducidos en los huecos por los usuarios, a pesar de alterar sustancialmente el criterio compositivo de las fachadas (Figura 2), mejoran ligeramente estos valores iniciales. Considerando sus nuevas dimensiones y unas características unificadas de las carpinterías con marco metálico sin rotura de puente térmico y vidrios 4+6+4 mm., la nueva transmitancia de los huecos se sitúa entre  $U_H=3,56 \text{ W/m}^2\text{K}$  y  $U_H=4,44 \text{ W/m}^2\text{K}$ , superando entre 0,32 y 0,64 veces los valores requeridos en la actualidad.

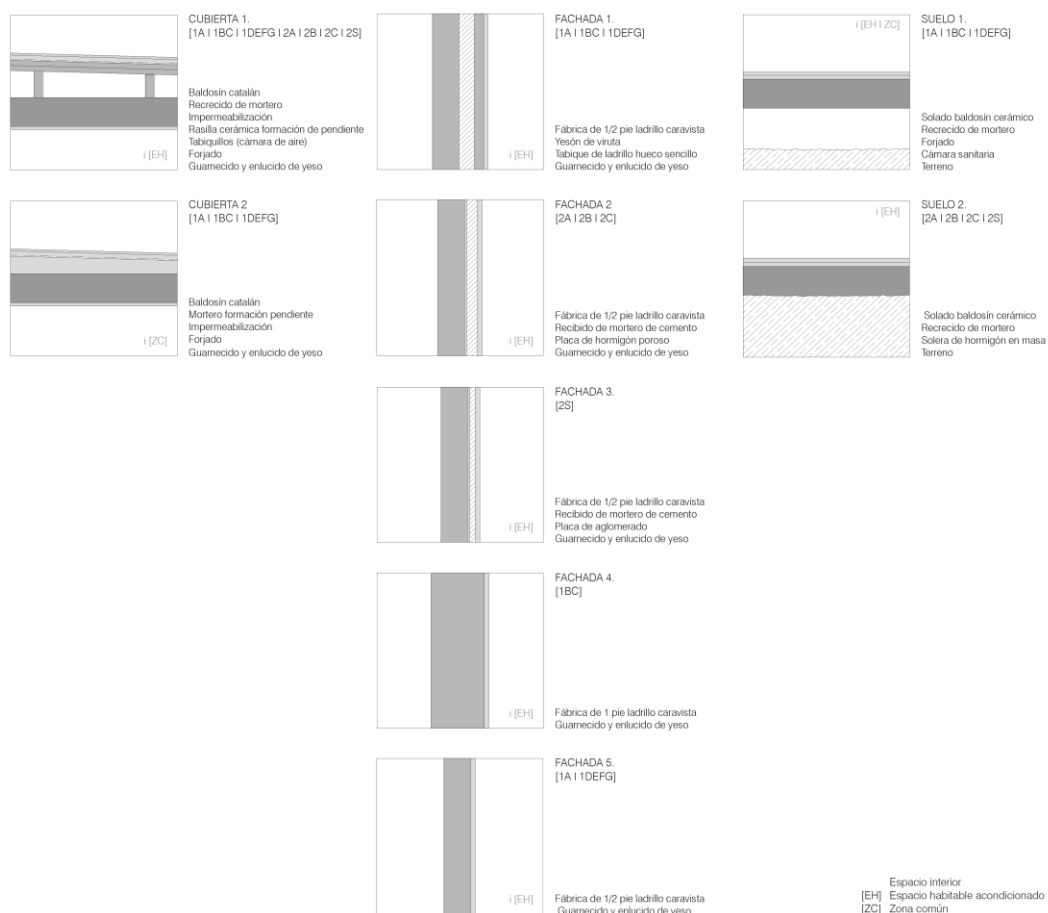
Figura 4. Estado inicial. Soluciones constructivas de cubierta, fachada y suelo

Las cubiertas del poblado son planas de baldosín catalán tomado con mortero sobre impermeabilización, rasilla cerámica para formación de pendiente, cámara de aire ligeramente ventilada conformada por tabiquillos, y forjado guarnecido y enlucido al interior (cubierta 1, e.=0,35 m.). Sobre las zonas comunes de los edificios en altura, exteriores en todas las tipologías, la cubierta no tiene cámara de aire, quedando conformada por baldosín catalán sobre mortero de formación de pendiente, impermeabilización y forjado guarnecido y enlucido (cubierta 2, e.=0,26 m.) (Figura 4).

separación con los espacios comunes exteriores se realiza en la torre 1BC, combinando este tipo de fachada con muros de carga de un pie de ladrillo guarnecido y enlucido (fachada 4, e.=0,26 m.), y en los bloques 1A y 1DEFG, con una hoja de medio pie de ladrillo guarnecido y enlucido (fachada 5, e.=0,14 m.). Con el paso del tiempo, estos núcleos pierden su carácter inicial de espacios exteriores, debido a que las Comunidades de Propietarios los cierran buscando una mayor protección. Los cerramientos de las viviendas unifamiliares, en los tipos 2A, 2B y 2C, están compuestos por una hoja de medio pie de ladrillo trasdosado con placa de hormigón poroso e.=0,05 m. recibida con mortero de cemento y guarnecida y enlucida al interior (fachada 2, e.=0,20 m.) y en las del tipo 2S, la hoja exterior se trasdosa con placa de aglomerado "Vidroterm" e.=0,025 m. recibido con mortero de cemento, y guarnecido y enlucido (fachada 3, e.=0,18 m.) (Figura 4).

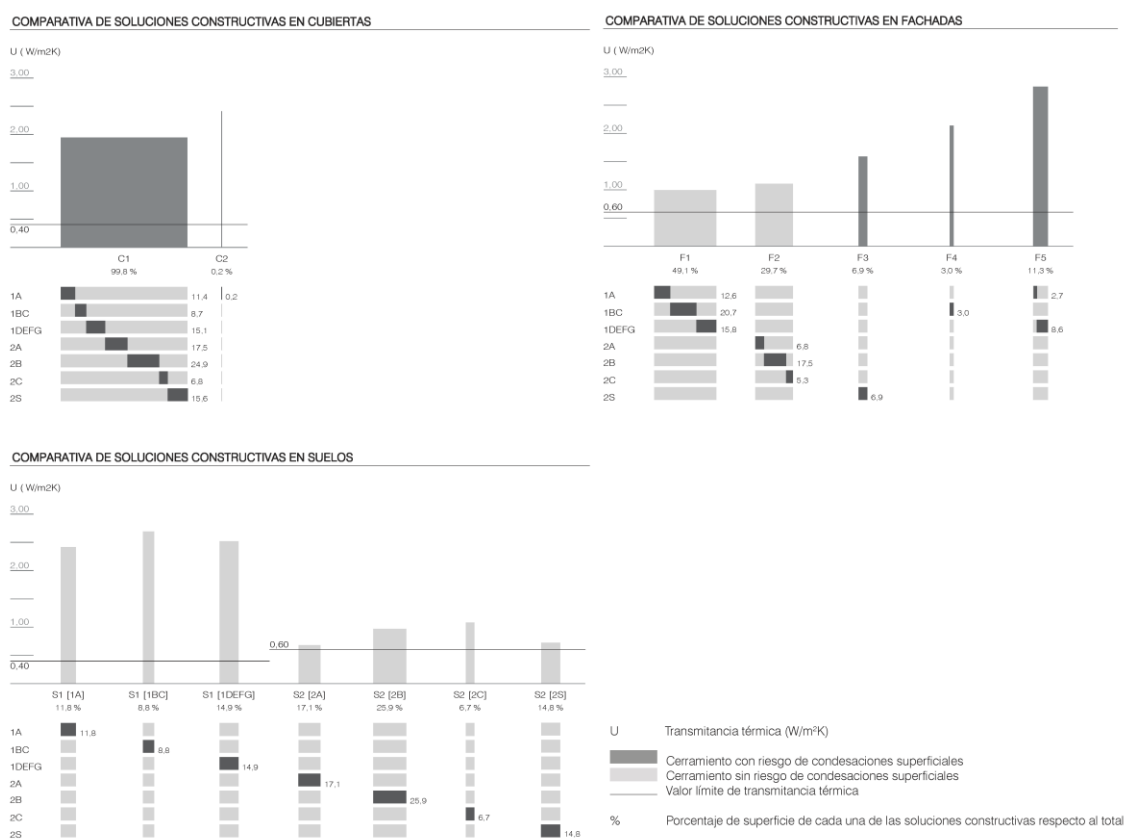
Figura 5. Estado Inicial. Comparativa de soluciones de cubierta, fachada y suelo en función de su transmitancia térmica [U (W/m²K)] y porcentaje respecto al total de superficie intervenida [%]

La transmitancia que presenta la cubierta 1, mayoritaria en una proporción del 99,8% de la superficie total, y situada sobre espacios interiores habitables, es  $U=1,94 \text{ W/m}^2\text{K}$ , coeficiente que supera los estándares mínimos actuales en 3,85 veces<sup>22</sup> debido a su falta de aislamiento, lo que provoca un alto riesgo de condensaciones superficiales (Figura 5).

El tipo de fachada predominante en la edificación en altura es la fachada 1, en una proporción de un 49,1% respecto al total, que con una transmitancia  $U=0,99 \text{ W/m}^2\text{K}$ , supera en 0,65 veces los valores límite exigidos en la actualidad<sup>23</sup>. Este tipo edificatorio se complementa con las fachadas 4 y 5, con presencia en un 3,0 y un 11,3% del total, cuyas transmitancias  $U=2,14 \text{ W/m}^2\text{K}$  y  $U=2,83 \text{ W/m}^2\text{K}$ , que superan los valores límite en 2,56 y 3,71 veces, y su alto riesgo de condensación, constituyen puntos críticos en la envolvente. En las viviendas unifamiliares prevalece la fachada 2, con un 29,7% del total, que con una transmitancia  $U=1,11 \text{ W/m}^2\text{K}$ , supera en 0,85 veces los baremos actuales. La fachada 3, en una proporción del 6,9%, tiene una transmitancia  $U=1,59 \text{ W/m}^2\text{K}$ , que muestra la gran fragilidad del tipo 2S, con una diferencia de 1,65 veces respecto al límite actual y riesgo de condensación (Figura 5).

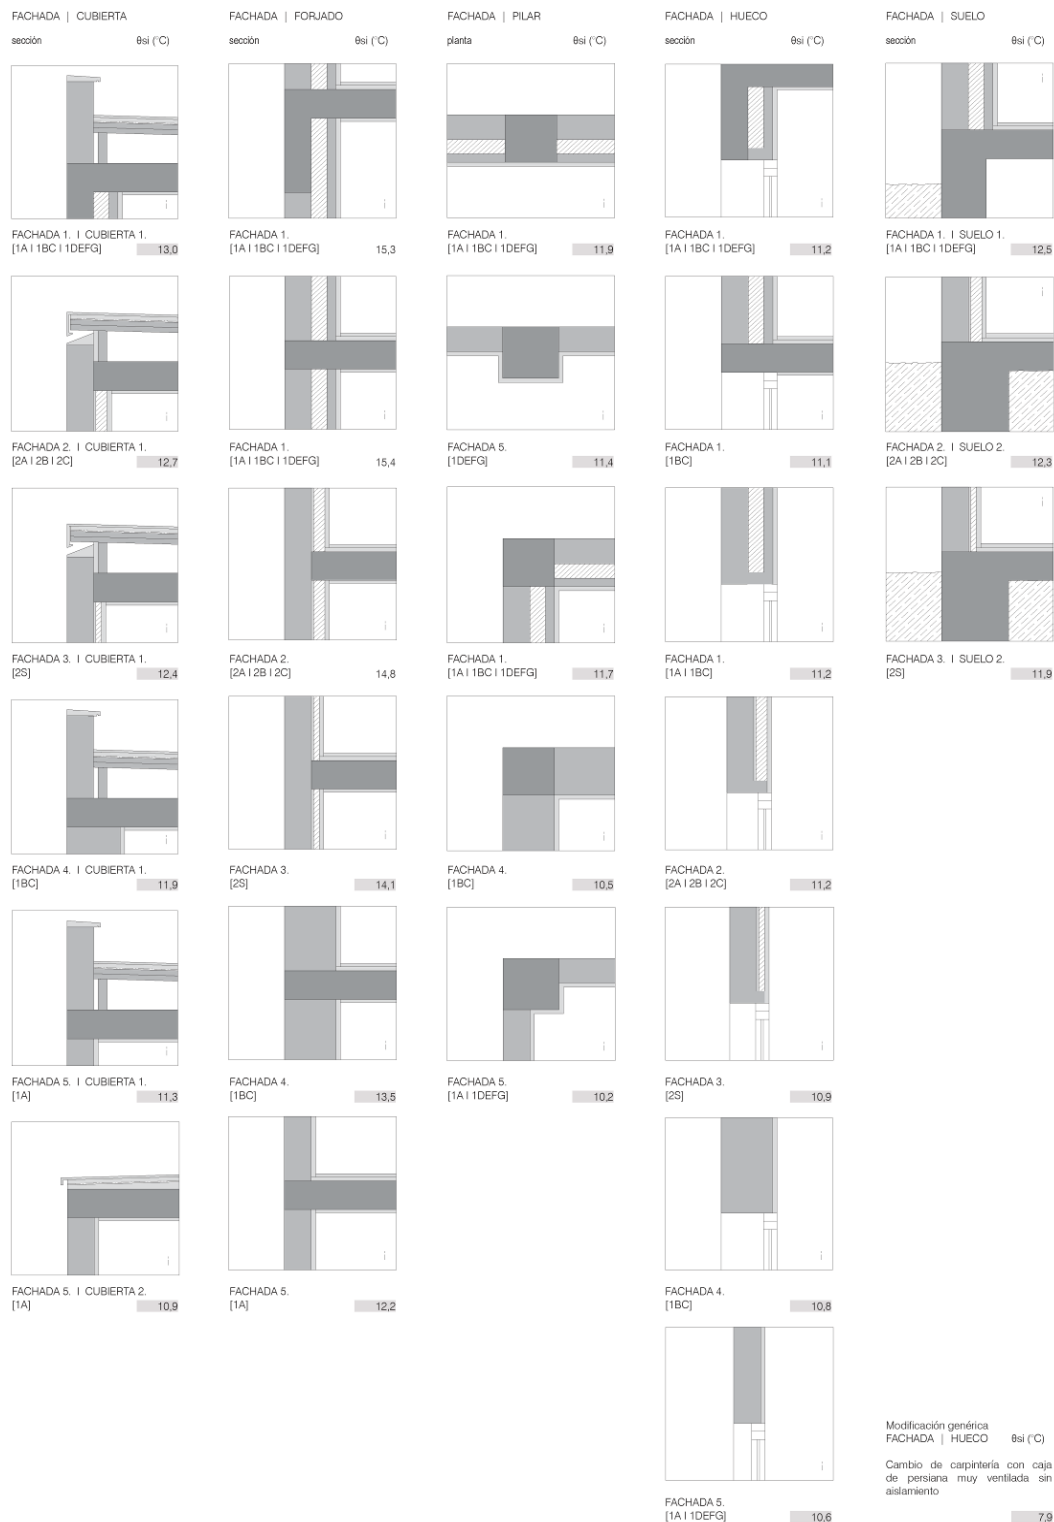
Figura 6. Estado inicial. Estudio de puentes térmicos

El encuentro con la fachada se realiza, en el caso de los bloques, con la estructura horizontal enrasada a la cara exterior y en las viviendas unifamiliares, con la hoja exterior de la fachada pasante por delante del forjado, presentando en ambos casos riesgo de condensación superficial en los puentes térmicos (Figura 6).

En cuanto a los encuentros de la fachada con la estructura, en la edificación en altura, los paños de cerramiento, vistos al exterior, quedan encintados por ella, en una solución que en la época se considera de gran modernidad (Figura 2). Supone sin embargo importantes puentes térmicos con riesgo de condensación, en el encuentro de las fachadas 1, 4 y 5 con los pilares y con los forjados. En las viviendas unifamiliares, la hoja exterior de las fachadas 2 y 3 pasa por delante del forjado, existiendo en el segundo caso, por la fragilidad de la fachada, riesgo de condensación en el puente térmico (Figura 6).

El suelo 2, en el 64,5% restante, con transmitancias entre  $U=0,68 \text{ W/m}^2\text{K}$  en el tipo 2A y  $U=1,08 \text{ W/m}^2\text{K}$  en el 2C, se sitúa más próximo al límite actual, suponiendo una diferencia respecto a ellos de 0,13 y 0,80 veces<sup>26</sup> (Figura 5). Las características de ambas soluciones provocan que, independientemente de su situación y condiciones específicas, exista riesgo de condensación en el encuentro con la fachada (Figura 6).

\*Se estima que con las condiciones climáticas propias de la ubicación de las edificaciones objeto del estudio hay riesgo de condensaciones superficiales, si θsi < 14,6°C

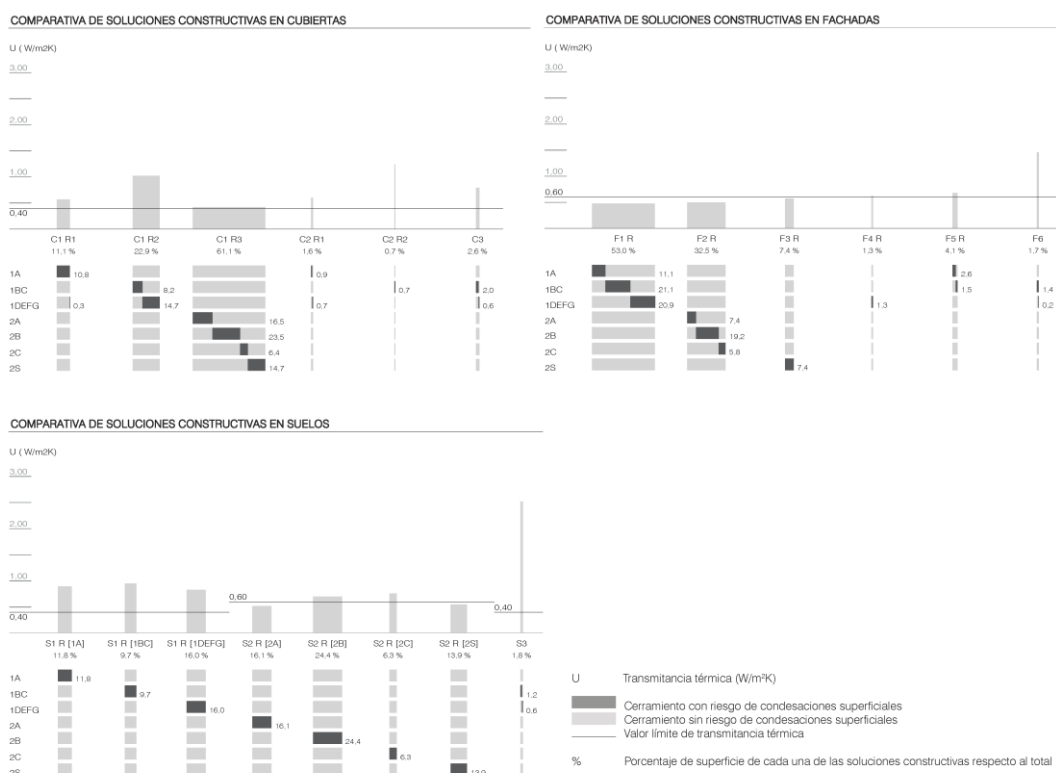
Figura 8. Estado modificado. Comparativa de soluciones de cubierta, fachada y suelo en función de su transmitancia térmica [U (W/m²K)] y porcentaje respecto al total de superficie intervenida [%]

Sobre las zonas comunes, las cubiertas 2.R1 y 2.R2, tienen unas transmitancias  $U=0,60 \text{ W/m}^2\text{K}$  y  $U=1,24 \text{ W/m}^2\text{K}$ , valores que superan al máximo actual en 0,5 y 2,10 veces, y sobre los volúmenes añadidos para contener ascensores y accesos, la cubierta 3, con  $U=0,79 \text{ W/m}^2\text{K}$ , lo supera en 0,97 veces. En las viviendas unifamiliares, la cubierta 1.R3, propuesta en proyecto en una proporción del 61,1% de la superficie que plantea la rehabilitación, tiene un comportamiento equivalente al exigido en la actualidad con una transmitancia  $U=0,42 \text{ W/m}^2\text{K}$  (Figura 8).
