Trabajo Fin de Grado

Diseño de un programa preventivo para el
mantenimiento de vehículos en zonas de
elevada erosión

Rafael Aguado Hernández

Año 2019

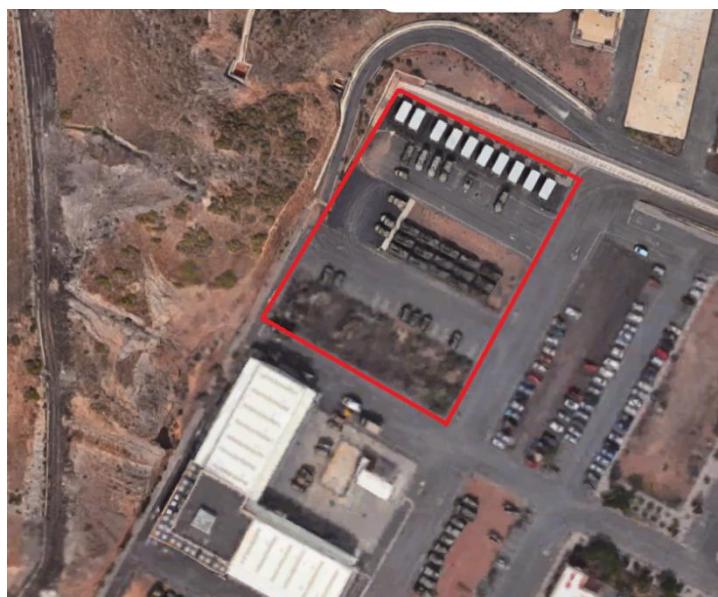
No existen unas instalaciones específicas para llevar a cabo las tareas de mantenimiento preventivo de primer escalón. Aun así, podría entenderse como tal el lugar de estacionamiento del vehículo en la base, que es donde los usuarios realizan sus tareas de mantenimiento preventivo y preparación de los vehículos para realizar las actividades de instrucción. En lo referente a esto, el BIP “Ceriñola” no posee una infraestructura para el almacenaje de sus vehículos en la Base “General Alemán Ramírez”. Al finalizar las actividades en las que se emplean vehículos, éstos se estacionan en una explanada trasera a los edificios de la zona de mando. Dicha explanada no cuenta con protección alguna contra la meteorología u otros agentes externos, incluso parte de su superficie no está asfaltada. Ésta falta de instalaciones es una de las causas de los mayores problemas que tienen estos vehículos, como se explicará más adelante.

IMAGEN 5 ZONA DE ESTACIONAMIENTO DE VEHÍCULOS DEL BIP “CERIÑOLA”.

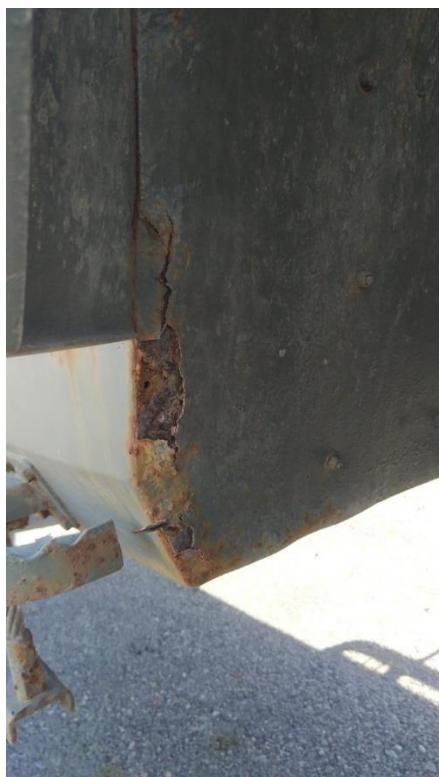
IMAGEN 7 EFECTO DE LA CORROSIÓN EN LA CARROCERÍA DEL VEHÍCULO RG-31. ELABORACIÓN PROPIA

Las partes más vulnerables del vehículo a los efectos ambientales son aquellas donde se concentra rocío y agua, partes llanas y cavidades interiores, con llanos que favorecen el encachamiento. Las zonas del vehículo donde se encuentra mayor efecto de la corrosión son las aristas de los subsistemas y las zonas planas. Es destacable la ausencia de drenaje del agua que se deposita en estas zonas.

Los puntos donde aparece en mayor medida la corrosión están bien localizados. En el vehículo RG-31 son características las aristas, las figuras prismáticas y las superficies planas. Los lugares donde se puede acumular agua están localizados.

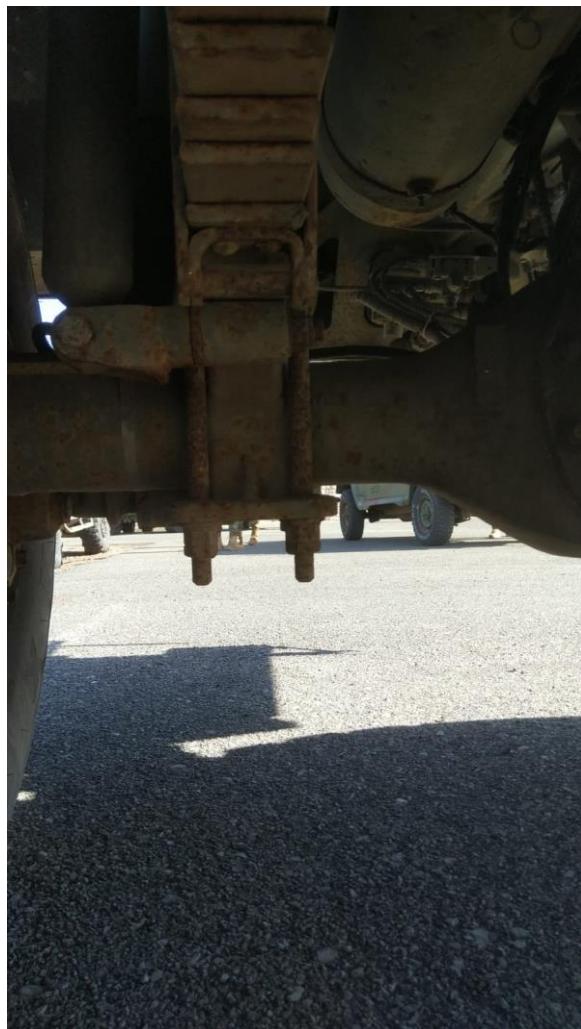
IMAGEN 15 CORROSIÓN EN LOS ABARCONES DE AMORTIGUACIÓN

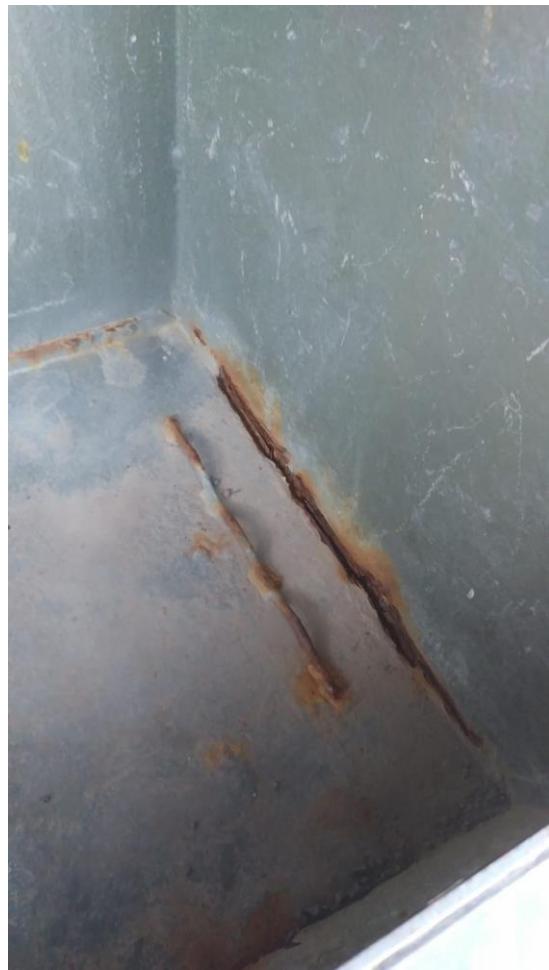
Las Islas Canarias son una región especialmente característica de la geografía española. Destacan su particular clima y orografía. Esto hace que el efecto de la corrosión sea aparezca con mayor frecuencia, mientras que en las unidades del ET que se encuentran alejadas de las zonas de costa sólo se ha apreciado óxido en las zonas del vehículo que han sufrido roces o golpes, y como consecuencia esto la pintura ha faltado. Hay una coincidencia en las zonas donde aparece óxido, aunque en mucha menor medida. Estas zonas son los cajones laterales y en los lugares de encuentro de las soldaduras.

IMAGEN 16 CORROSIÓN EN UNO DE LOS CAJONES LATERALES

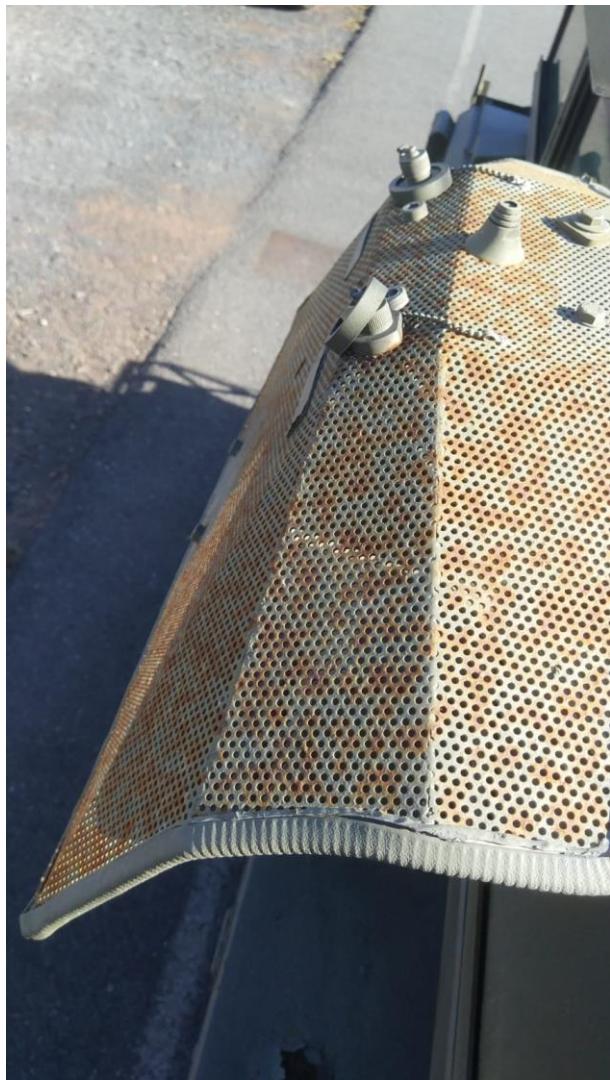
Las antenas de los inhibidores se ven muy afectadas por la corrosión, pero constituyen un ejemplo de corrosión por la salinidad presente en el ambiente, no por depósito de agua. Esto puede originar un problema grave en caso de que las antenas pierdan sus funciones, pues el no funcionamiento de los inhibidores supondría que el vehículo no sería apto para su uso en Zona de Operaciones, en el marco de Misiones Internacionales.

IMAGEN 16 CORROSIÓN EN LA ANTENA DEL INHIBIDOR

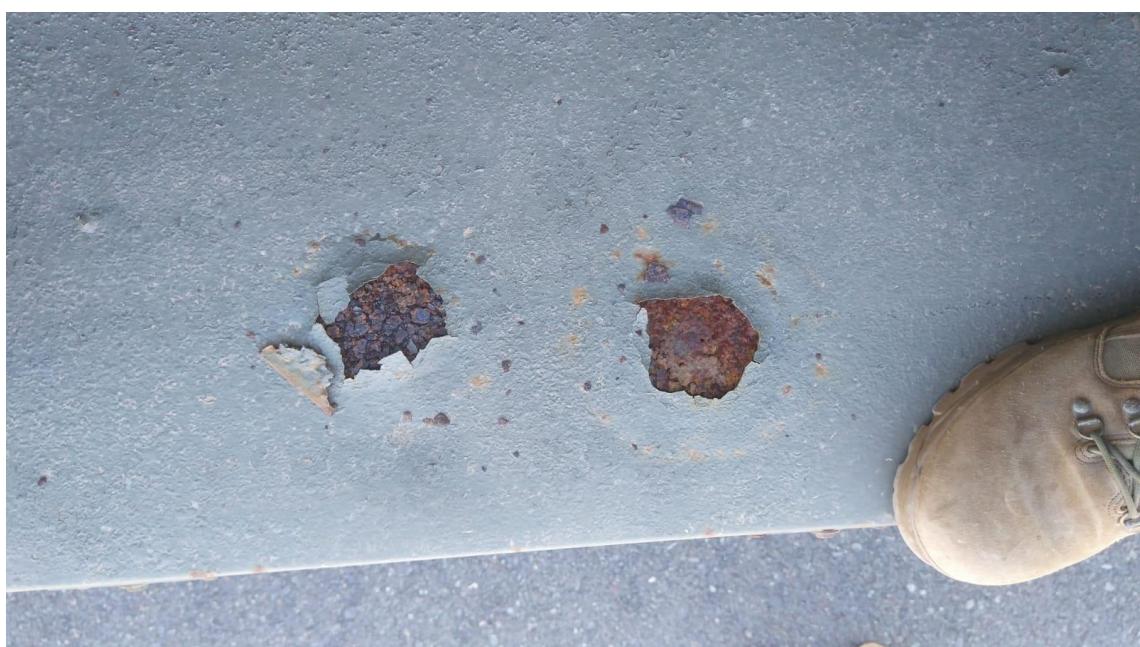
IMAGEN 17 CORROSIÓN EN SUPERFICIE EXTERIOR

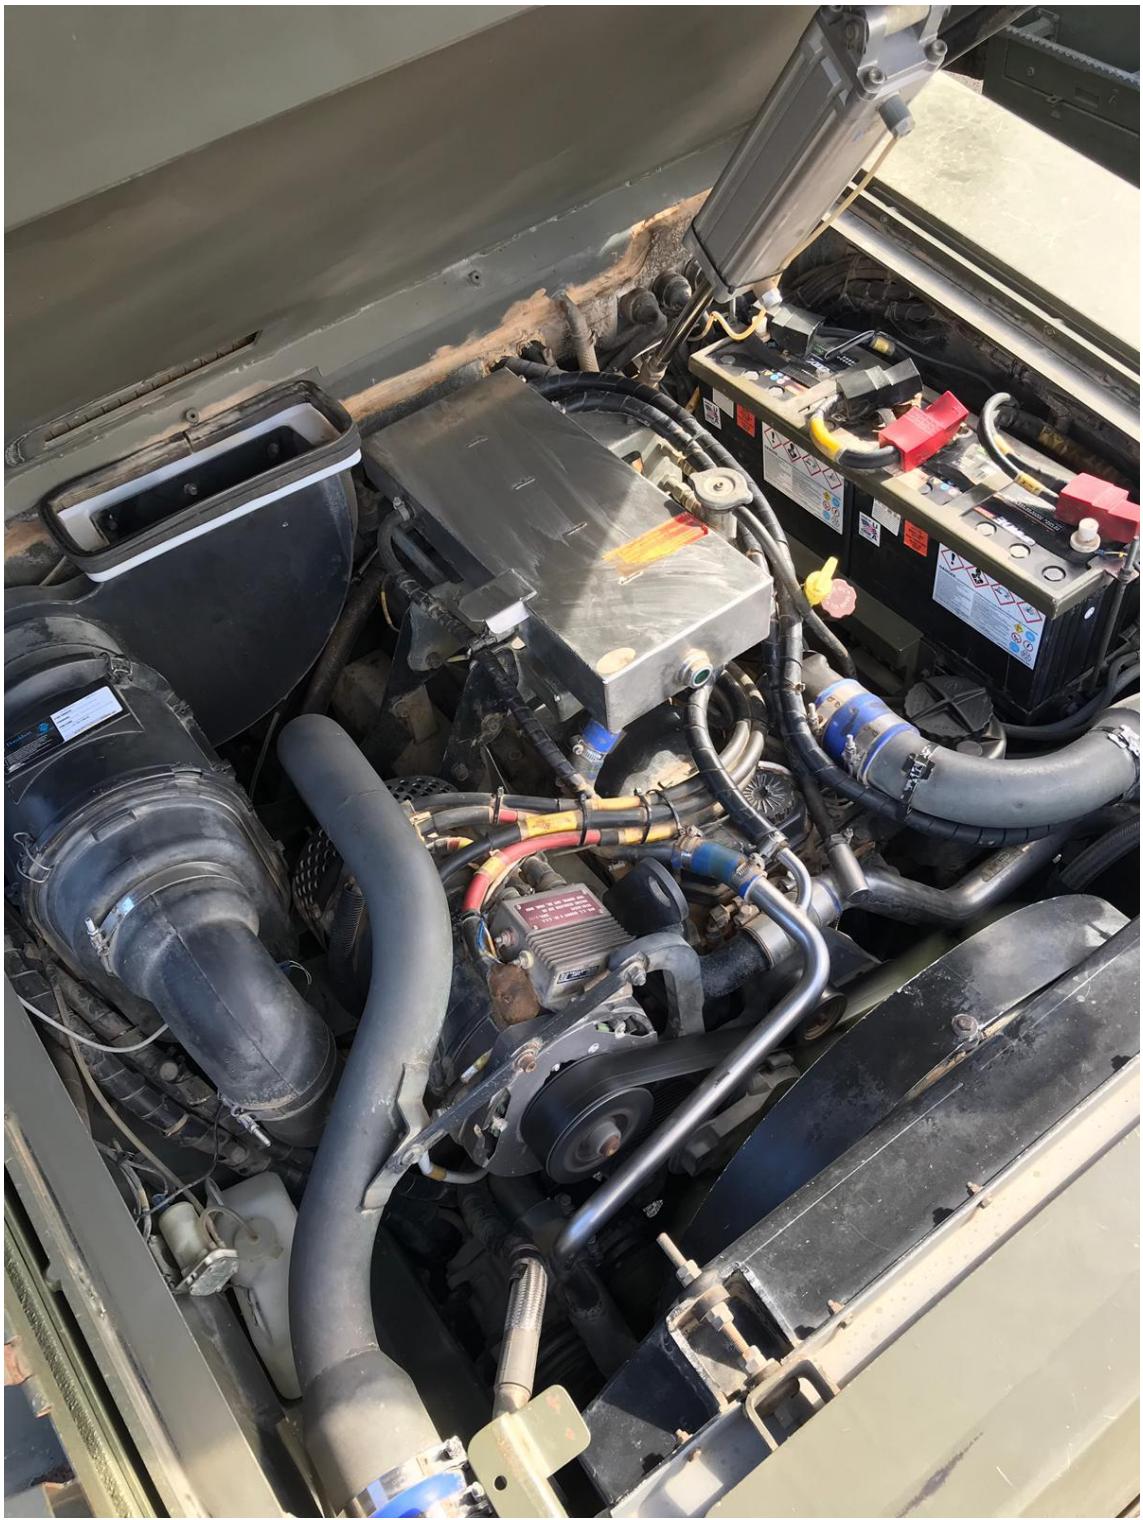
Destaca la ausencia de óxido en el subsistema motor, dentro del capó. La cámara del motor es estanca. Esto confirma que la exposición directa a los agentes meteorológicos como la lluvia o el aire es lo que provoca la corrosión.

IMAGEN 18 AUSENCIA DE CORROSIÓN EN LA CÁMARA DEL MOTOR
