# Identificación de taumasita asociada a la restauración de la Iglesia de San Andrés de Calatayud (Zaragoza). Condiciones de formación y de preparación de las muestras

***Thaumasite identification at the restoration materials of the San Andrés church of Calatayud (Zaragoza, Spain). Mineral formation conditions and sampling preparation***

Pedro Luis López Julián<sup>1</sup>, Daniel Orte Ruiz<sup>1</sup>, Juan Ramis Gual<sup>2</sup>, José Ángel Pérez Benedicto<sup>1</sup> y Óscar Pueyo Anchuela<sup>3</sup>

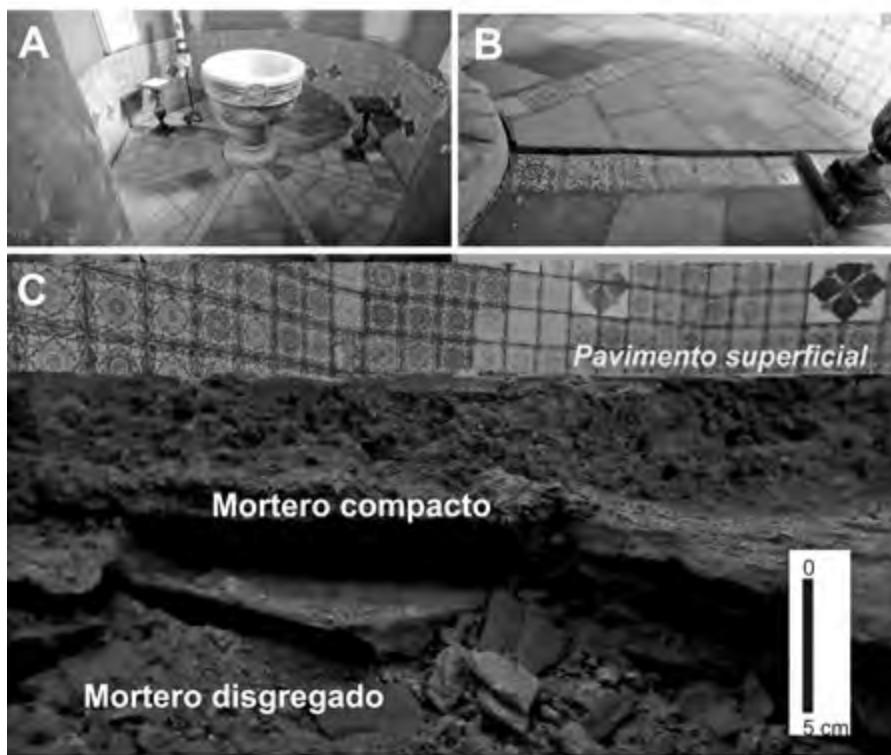
Fig. 1.- A) Aspecto general de la Capilla Bautismal tras su restauración. B) Detalle de la zona de solera afectada por expansión desde el subsuelo. C) Perfil de la zona excavada para tomar las muestras analizadas en el presente trabajo. Ver figura en color en la web.

En este trabajo se presentan y discuten los resultados obtenidos tras el análisis de muestras de morteros utilizadas en la rehabilitación de la Iglesia Parroquial de San Andrés (Calatayud; Zaragoza), templo mudéjar construido entre los siglos XIV y XVI, y en el que se realizaron varias intervenciones de restauración, la más reciente, la llevada a cabo en su Capilla Bautismal en 2014 (López Julián *et al.*, 2018). Dos años después de dicha intervención, la solera de la capilla mostraba evidentes deformaciones convexas (Figs. 1A y B), que han producido un abombamiento del pavimento con un

desplazamiento vertical de hasta 5 cm. La necesidad de conocer el origen de este deterioro constructivo asociado a la propia restauración motivó el presente trabajo. El conocimiento del uso en la restauración de cemento resistente a los sulfatos dirigió el estudio hacia la hipótesis más probable de que dichos deterioros pudieran deberse a la formación de taumasita.

Para el muestreo del sustrato de la capilla se procedió al levantamiento del pavimento superficial de barro cocido, bajo el cual apareció una capa de mortero compacto y con estructura laminada, de unos 8 cm de espesor, apoyada a su vez sobre una capa de mortero disgregado y muy húmedo. Bajo este nivel, a partir de una profundidad de unos 16 cm, apareció un nivel compuesto por fragmentos de yeso de gran calibre (conocidos en construcción tradicional como "yesones") y mortero de cal, que constituían la cimentación del edificio (Fig. 1C).

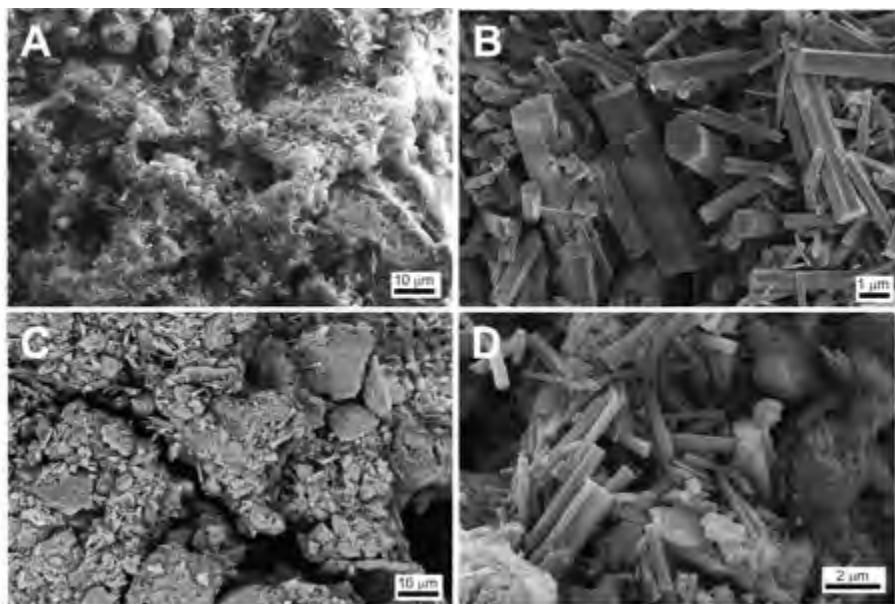
La observación mediante microscopio electrónico permitió identificar visualmente la taumasita en las muestras donde su proporción mineralógica era más abundante. Así, la figura 2 presenta varias imágenes tomadas durante la sesión de análisis sobre las muestras M-1 y M-2. En todas ellas se observan unos cristales prismáticos de base hexagonal, con longitudes de hasta 12 mi-

Fig. 2.- Fotografías realizadas mediante microscopio electrónico de barrido (SEM). A) Aspecto general de la muestra M-2. B) Detalle a mayor aumento de la muestra M-2, donde se observa la morfología de los cristales prismáticos de base hexagonal de taumasita. C) Aspecto general de la muestra M-3. D) Detalle a mayor aumento de la muestra M-3, en una zona con abundantes cristales de taumasita.

bras y dimensiones transversales que raramente superan 1 micra. Aunque este hábito cristalino puede corresponder tanto a taumasita como con etringita, el análisis elemental cualitativo muestra una composición con Ca, Si, S, C y O (sin Al), compatible con la fórmula estequiométrica de la primera.
