Universidad
Zaragoza

Trabajo Fin de Grado

Mejoras Operativas y Técnicas del VAMTAC ST5

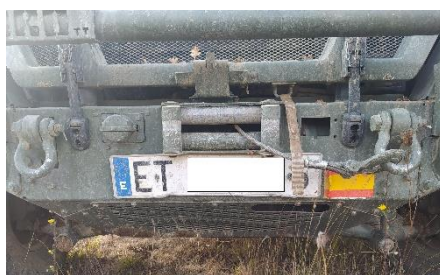
Ilustración 3: Cabestrante

Al mismo tiempo, se ha detectado que existe un pequeño problema con el cabestrante. Así, cuando se extrae el cable no existe ninguna marca que avise de estar llegando al límite de la longitud del cable (30 metros), porque no se tiene visión de este, lo que puede llevar a que se atasque o se produzcan accidentes en su utilización. Este problema ha sido señalado por el personal que trabaja a nivel operativo, pero el personal de mantenimiento asegura que no es un gran problema a señalar o que destacaría como problemático para el uso del vehículo. Por dichas cuestiones descartamos este problema para su análisis.

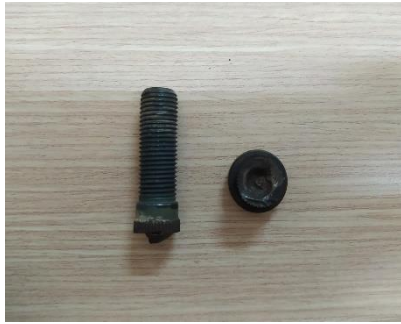
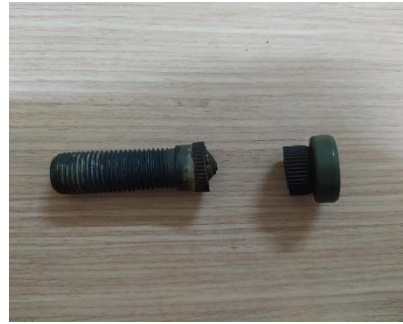
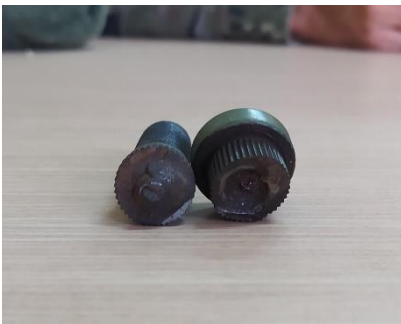
Ilustración 4: Perno de rueda roto

Los tornillos están hechos de hierro dulce, y aguantan cierta presión (1220 Newton por mm^2), existiendo 8 pernos por rueda. Antes de cada salida los vehículos son revisados y los pernos de las ruedas son apretados con la dinamométrica. A la vuelta de cada salida (unos 4-5 días), todos los vehículos ST5 vuelven con pernos rotos (de 1 a 3 por rueda), lo que conlleva que si se realiza un pedido a abastecimiento los vehículos se mantienen en segundo escalón una media de 3,5 semanas, sino existen repuestos de pernos. Sin embargo, una vez que reciben los pernos, cambiar los pernos de las ruedas afectadas tarda 1 día, pudiendo estar operativos de nuevo ese mismo día. Al mismo tiempo, ha habido casos de que al partirse los pernos de las ruedas de algún vehículo, éstas se han salido, con las altas posibilidades de causarse un accidente que ello puede conllevar.

En las imágenes anteriores se muestra uno de los pernos tras ser cambiado y haber sufrido una rotura. Se puede observar como el perno está roto por la parte que está en contacto con la rueda. Esta rotura no se ha provocado por una falta de mantenimiento de primer escalón, puesto que la constante rotura de los pernos se ha visto reflejada tanto en vehículos que han tenido un buen tratamiento de primer escalón como los que no. Aun así, es necesario que exista un buen mantenimiento de primer escalón y que el vehículo se mantenga en buenas condiciones, pues esto sigue previniendo enormemente las averías si se observan a tiempo o algo comienza a fallar.

En la mejora que se propone, se ha ampliado el diámetro de rosca, pasando de 12 mm a 16. Aumentando también su longitud en 20 mm (debido al aumento de anchura de la llanta). Se ha invertido la hélice de la rosca girando al sentido contrario. Este último detalle se ha hecho pensando en la fuerza centrípeta y la tuerca que lo aprieta, es decir, al girar las ruedas en sentido de las agujas del reloj, la fuerza centrípeta hace que los pernos giren en sentido contrario a las agujas del reloj, por tanto, al estar en este sentido, la tuerca se apretaría en el caso de aflojarse. En caso de estar apretada no sucedería nada. Se puede observar en la siguiente figura⁶:

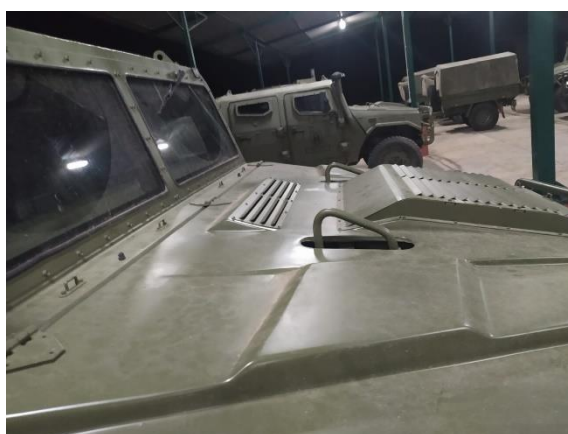
Ilustración 5: Capó VAMTAC S3

El problema de los huecos del capó, un inconveniente muy generalizado, fue detectado por el ya Teniente Herrero, en su Trabajo Fin de Grado (Herrero, 2019). En referencia a fallos en las baterías y la columna de dirección del VAMTAC S3, el autor imputó, en dicho trabajo, el problema de los dos huecos que se hallan en su capó para ser helitransportado (huecos que permanecen en el ST5), y en los cuales se cuelan las vainas tras el uso de la ametralladora.

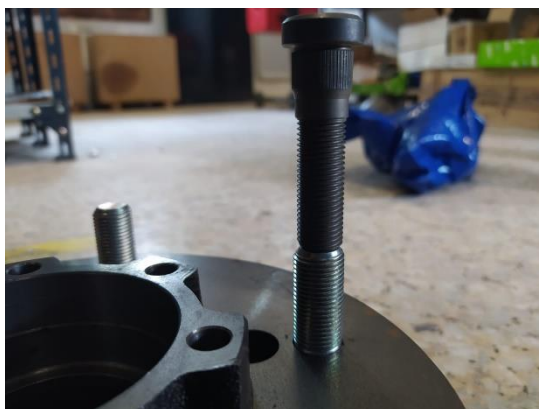
Ilustración 6: Perno VAMTAC y Aníbal

En la siguiente imagen se van a comparar los pernos del Aníbal con los pernos del VAMTAC, mostrando la diferencia de tamaño entre estos, que, aunque sea pequeña a primera vista, hay que tener en cuenta que el peso del VAMTAC triplica el del Aníbal.

El perno de arriba (más oscuro) pertenece al VAMTAC, y el de abajo al Aníbal. El diámetro nominal del perno del Aníbal es de 16mm, frente a los 12 mm del VAMTAC. Si es cierto que el Aníbal solo tiene 5 pernos frente a los 8 del VAMTAC, pero esto no es una gran influencia, pues es el peso del vehículo lo que más presión ejerce sobre los pernos. Por lo tanto, el perno del VAMTAC debería ser mucho más grande que el Aníbal.

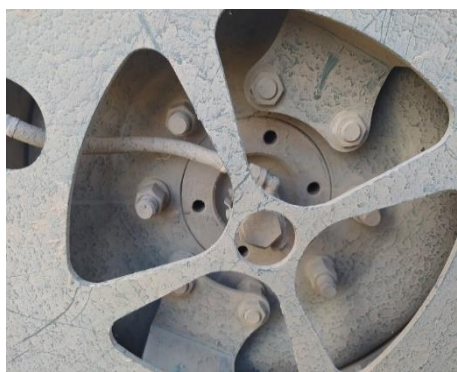
Ilustración 7: Rueda VAMTAC S3

Por otro lado, como se puede observar en la siguiente imagen, hay que detenerse en la evolución de la rueda del VAMTAC del modelo S3 al ST5. En la primera imagen (S3) se muestran los 8 pernos, distribuidos equitativamente. En la segunda imagen (ST5), vemos que estos pernos están más alejados del eje de la rueda.

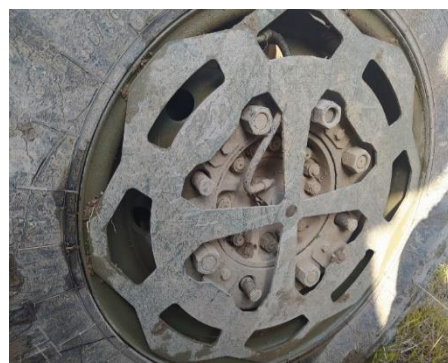
Ilustración 8: Rueda VAMTAC ST5

Sin embargo, que se alejen del eje no soluciona el problema de la rotura de pernos, por sí mismo. Dado que el problema lo atribuimos, no solo al material (opinión compartida por el Jefe de Mantenimiento), sino también a una incorrecta distribución de cargas entre rueda y vehículo. Respecto al material se trata de un tornillo (perno) según norma ISO 4762 M12x55 en acero de resistencia 12.9. Este acero tiene propiedades mecánicas muy elevadas en especial el límite de fluencia y la dureza, si bien puede dar problemas si el modo de carga que soporta el tornillo es a

Por tanto, el problema se podría resolver aumentando el área de los tornillos o el n° de tornillos que fija la rueda, además de modificando el material. Se observa que no existen casos de que estos tornillos estén deformados, con lo que nos dice que la fractura se produce frágilmente.

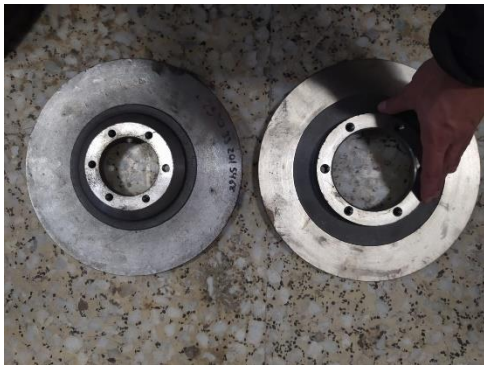
Ilustración 9: Disco de freno VAMTAC (Izquierda) y Aníbal (Derecha)

El Aníbal tiene otros problemas, que en el VAMTAC están solucionados. Pero el VAMTAC tiene las dimensiones de las componentes iguales o más pequeños, siendo aproximadamente 6 toneladas de peso frente a las 2 toneladas del Aníbal. En las siguientes fotografías se pueden ver con claridad la comparación de dimensiones de diferentes partes de las ruedas del VAMTAC y del Aníbal:
