Trabajo Fin de Grado

OPTIMIZACIÓN DE LAS INSTALACIONES Y
PROCESOS DEL SEGUNDO ESCALÓN DE
MANTENIMIENTO PARA IMPULSAR SU EMPLEO
EFICIENTE SOBRE LAS DIFERENTES PLATAFORMAS

Centro Universitario de la Defensa-Academia General Militar
2017

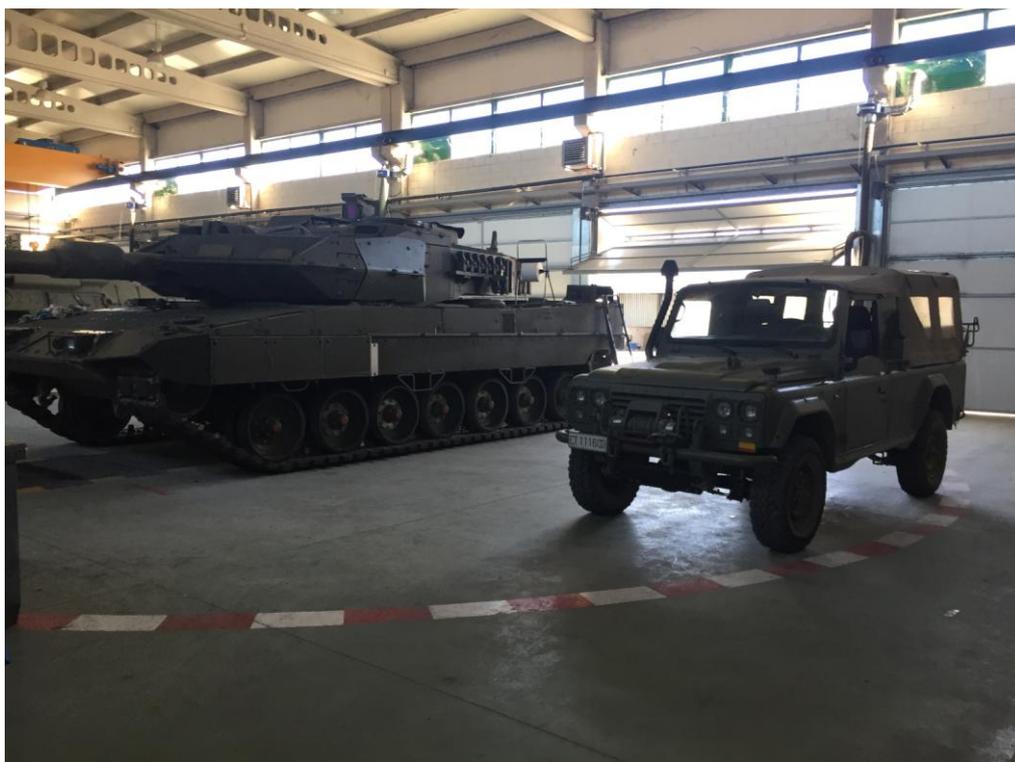
Fig. 10 Taller de electrónica (falta de valla de seguridad)

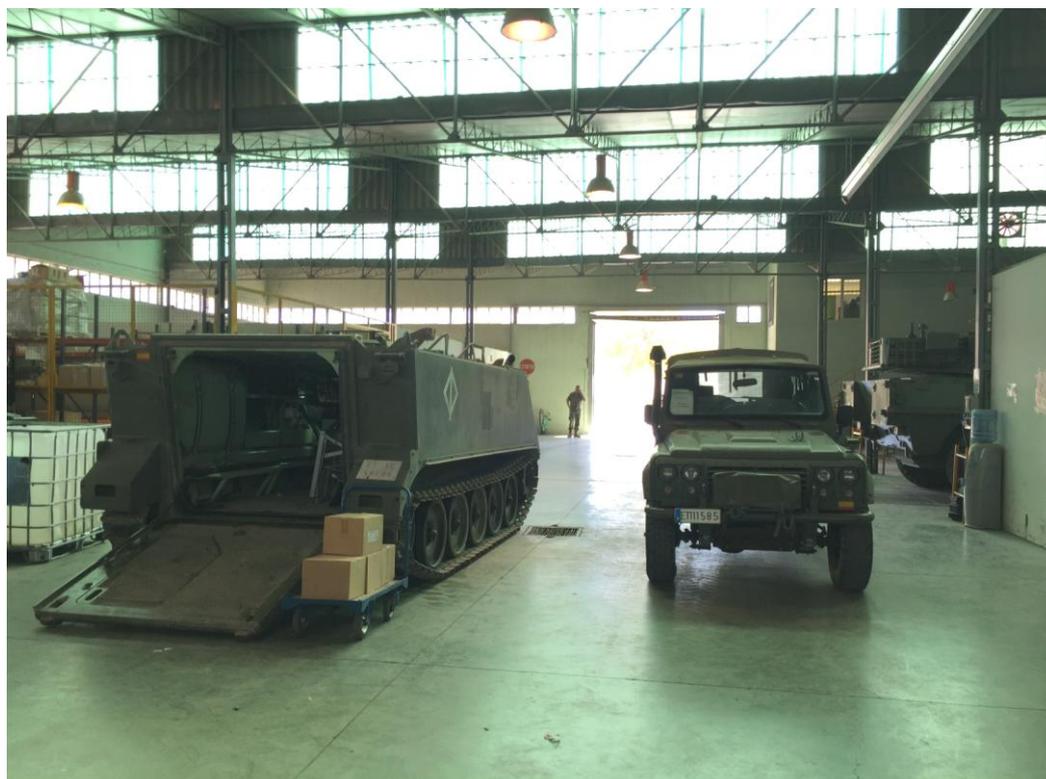
Fig. 9 Taller de TOA's (zona de paso al otro taller)

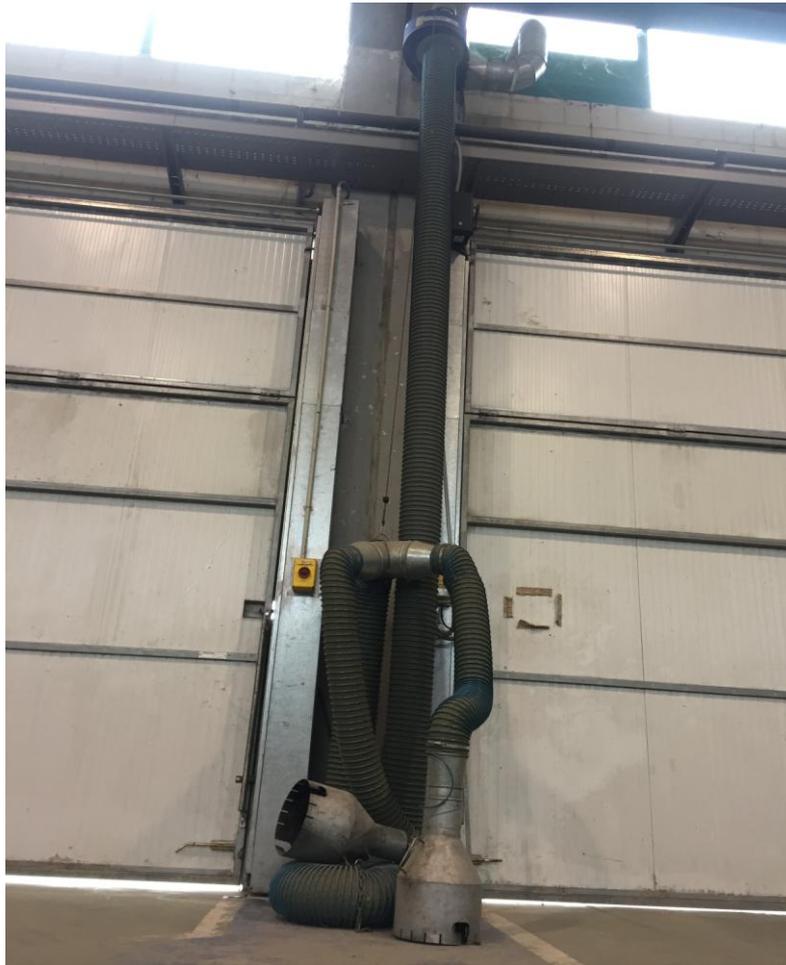
Fig. 11 Extractores de humo actuales para Leopard 2E

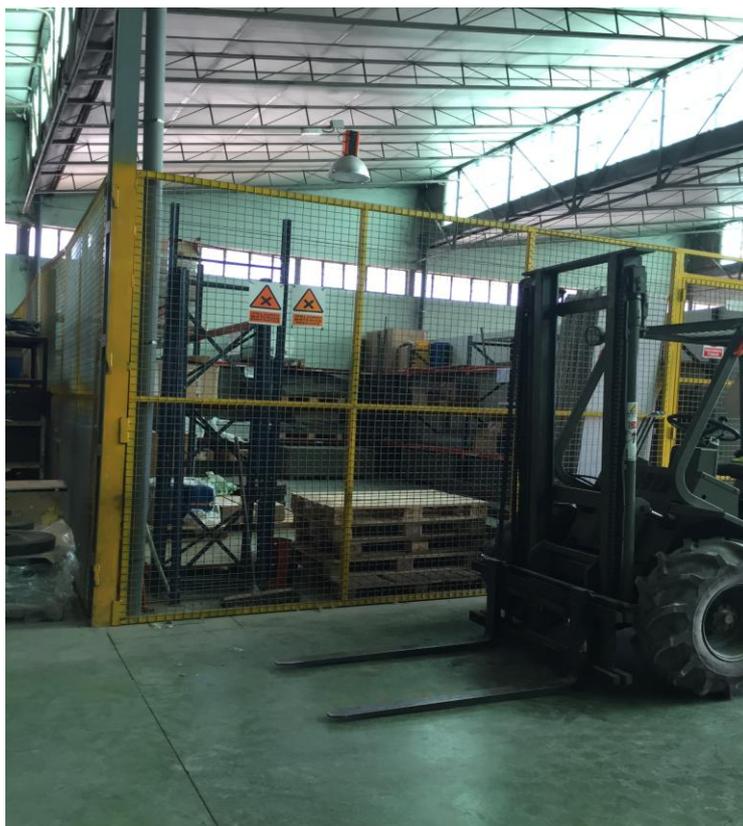
Fig. 13 Almacén en desuso situado en el taller de TOA's

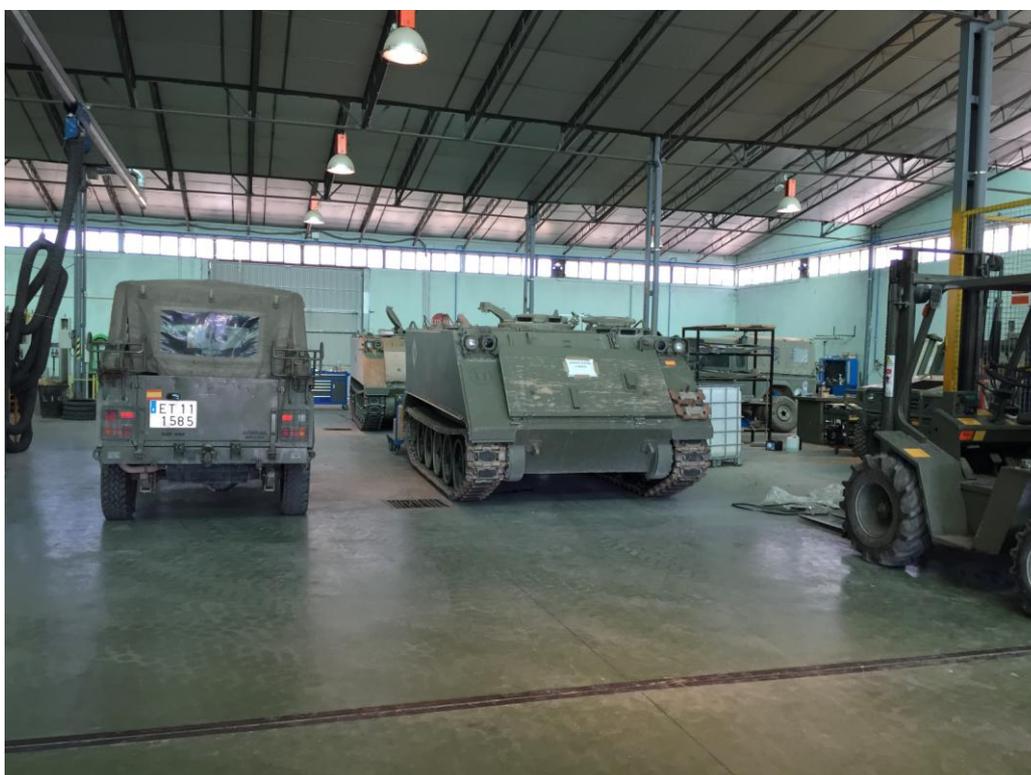
Fig. 12 Zona en la que situar una barrera que impida el paso
