Trabajo Fin de Grado

Obsolescencia en los equipamientos docentes

Javier Murillo Burillo

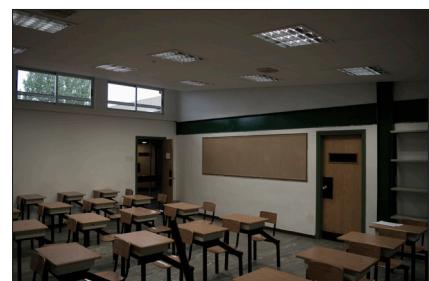
No es así la relativa a la resistencia de la estructura puesto que, al igual que en el resto de pabellones, la estructura metálica está vista y no tiene ningún tratamiento de protección frente al fuego. En cualquier caso, se considera importante mantener la presencia de la estructura, puesto que configura el espacio interior. En la zona vestibular de la primera planta, así como en las plantas superiores, al sustentar únicamente cubiertas sin uso, no sería necesaria una protección tan restrictiva. En aquellas partes en las que la

Fig. 38. Presencia de la estructura en aulas.

estructura si soporte plantas con ocupación, es necesario que la estructura cumpla al menos R60. La utilización de pinturas especiales es suficiente para alcanzar la resistencia mínima marcada por la norma.

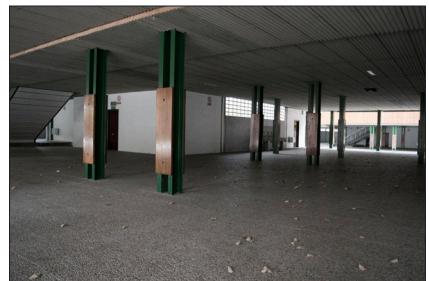
Fig. 42. Porche y escalera pabellón D.

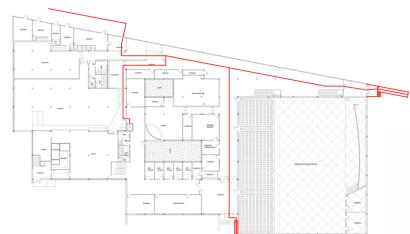
En la zona principal de acceso al pabellón no existe itinerario accesible, al salvarse la diferencia de cota con tres peldaños. Se ha ejecutado una rampa apoyada en el muro que configura el acceso, pero esta rampa no cumple la pendiente mínima para constituir un itinerario accesible. Se propone la reubicación y adaptación de la rampa para que constituya un itinerario accesible.

Fig. 48. Accesibilidad propuesta planta baja pabellón E.

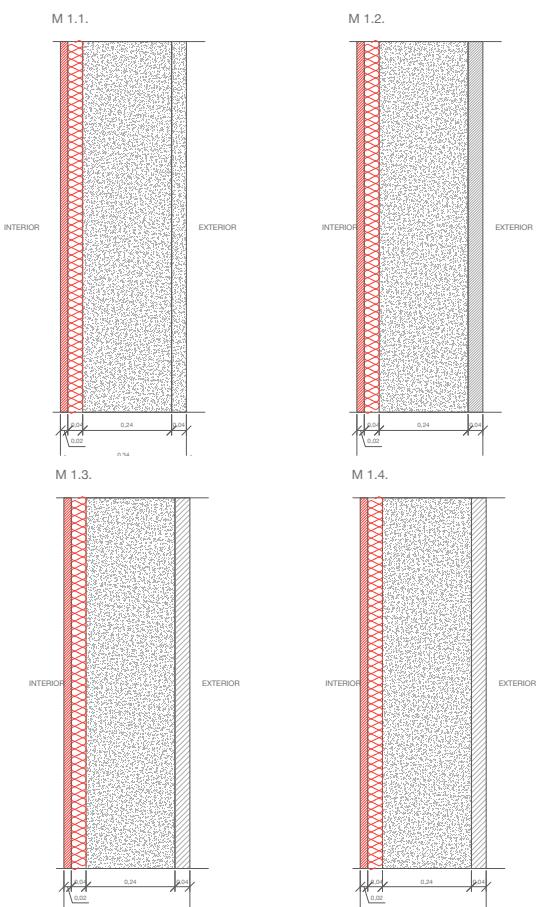
Fig. 54. Propuesta de intervención en muros.

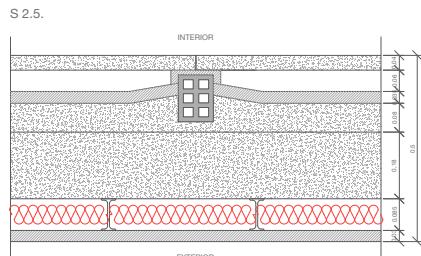
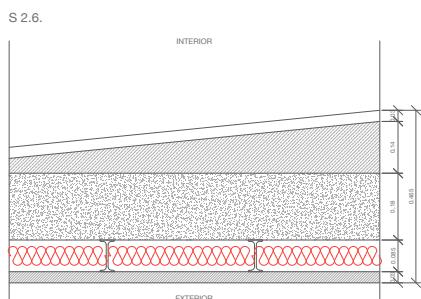
En cuanto a los cerramientos horizontales, los únicos apartados que cumplen son los relativos al suelo en contacto con el terreno. Ambos pabellones cuentan con cubiertas que necesitarían mayor aislamiento, y además el pabellón D cuenta con suelo en contacto con el espacio exterior. La ventaja en este centro es el tipo de cerramiento horizontal, con cielo rasos, lo que permite la inclusión de una capa aislante suficiente para alcanzar la transmitancia límite máxima en todos los casos.

Fig. 55. Propuesta de intervención en forjados.
