Trabajo Fin de Grado

MOROS. CARÁCTER E IDENTIDAD ARQUITECTÓNICA
DE UN CONJUNTO URBANO RURAL EN RIESGO DE
ABANDONO.

Escuela de Ingeniería y Arquitectura
2020

Grado en Estudios en Arquitectura

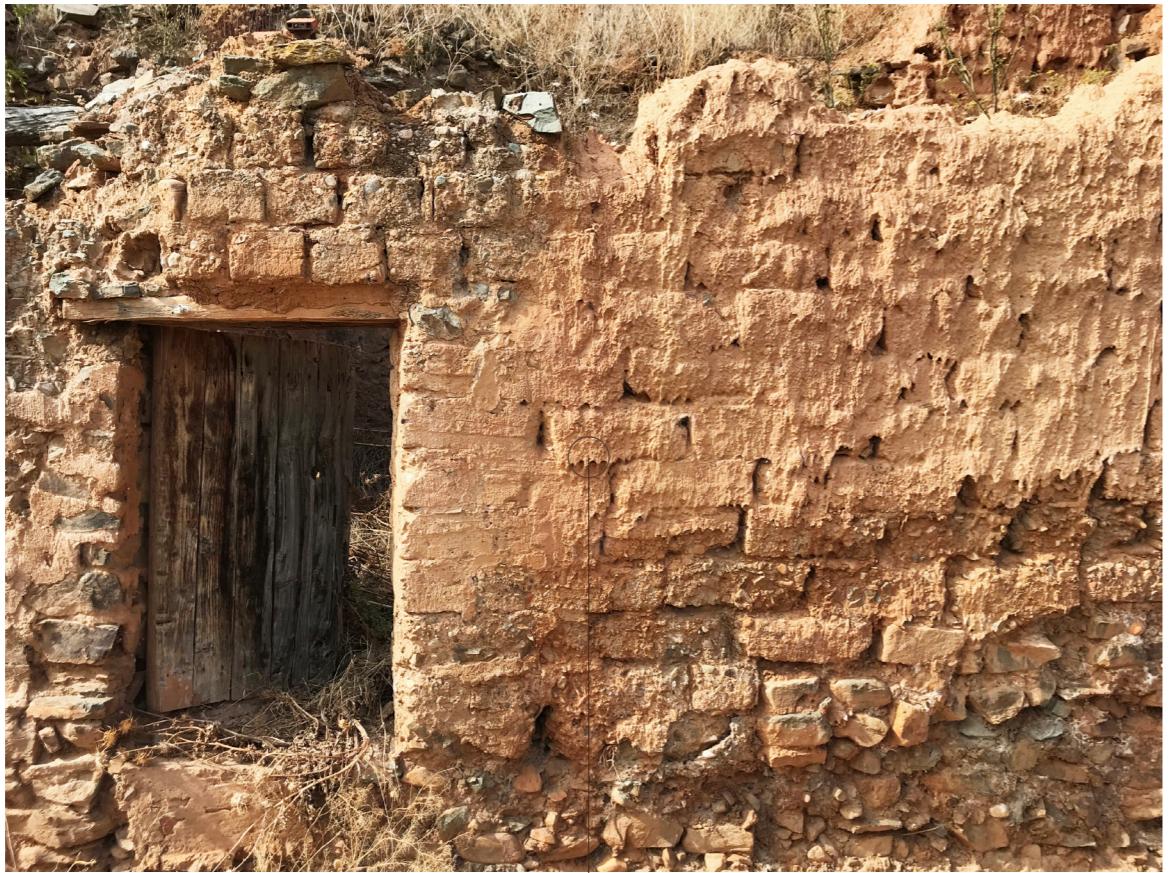
Fig. 63;4 / Fachada de adobe muy deteriorada.

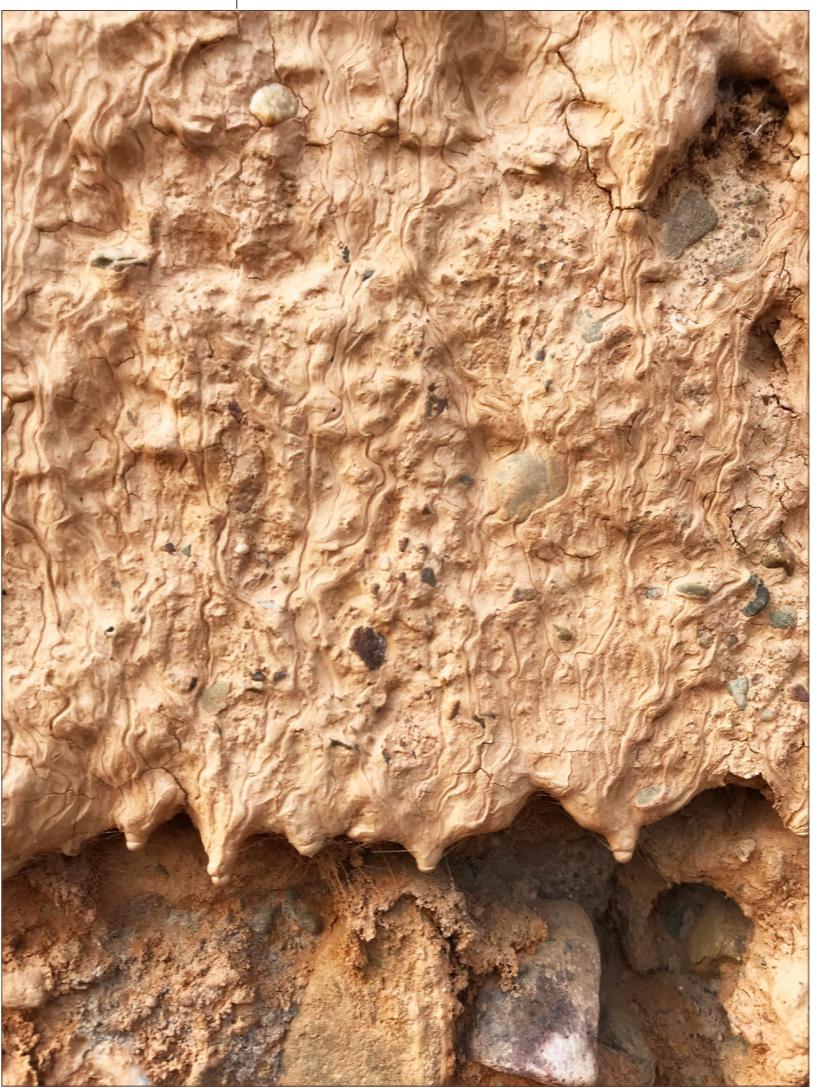
Fig. 65 / Detalle de la degradación del adobe a causa de la lluvia.

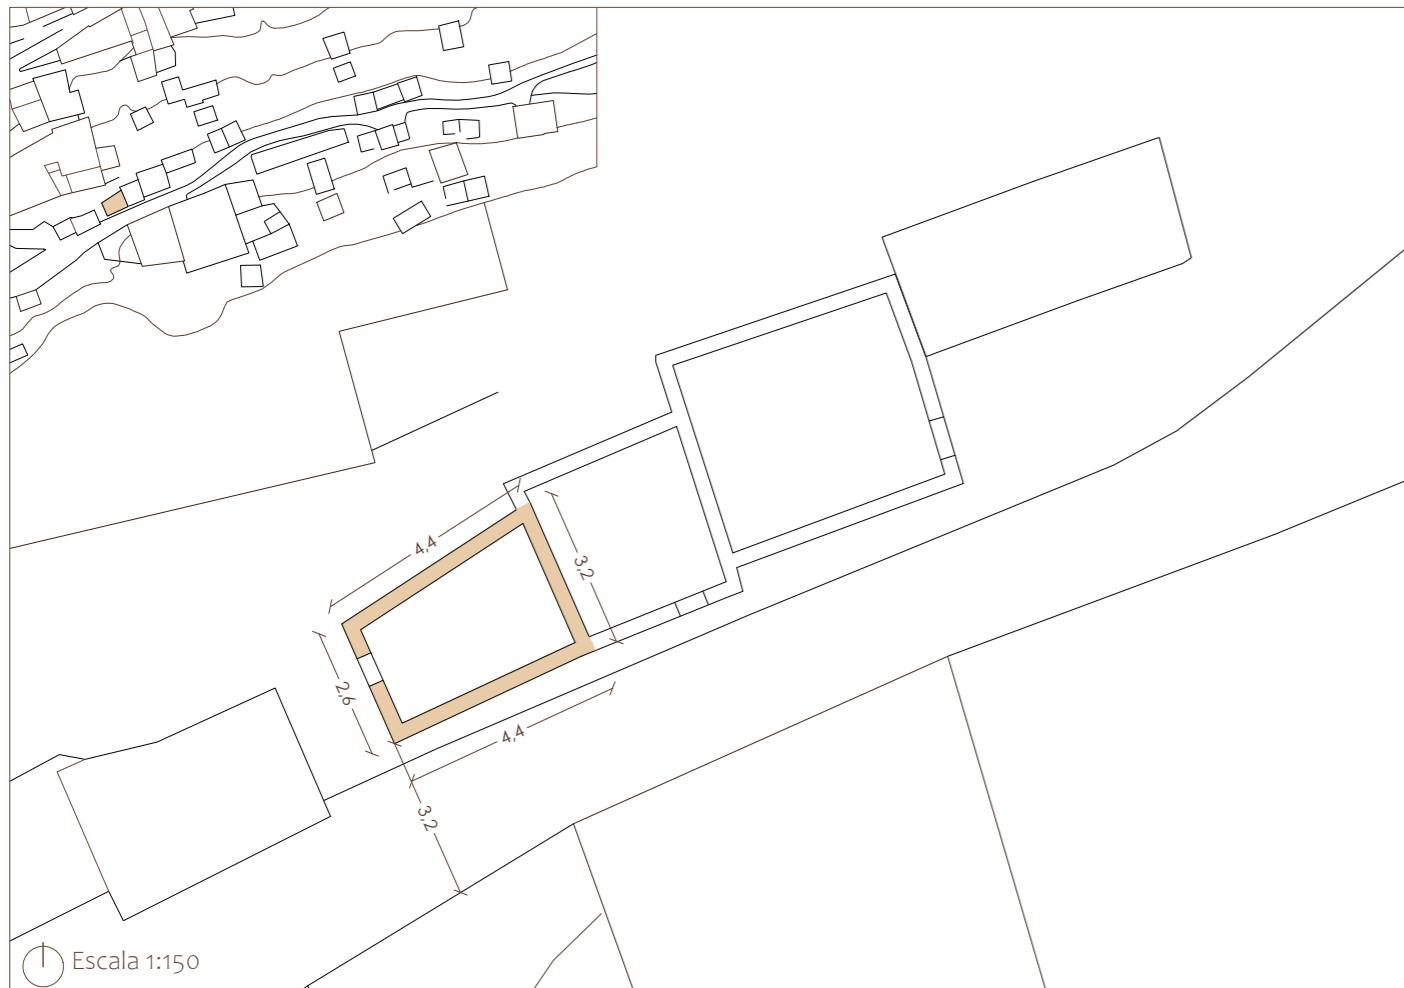
PATOLOGÍAS	Fisuras y desprendimientos	Humedades	Degradaciones
	<input checked="" type="checkbox"/> locales/ <input type="checkbox"/> general	<input type="checkbox"/> locales/ <input checked="" type="checkbox"/> general	<input checked="" type="checkbox"/> locales/ <input type="checkbox"/> general

Edificación dedicada a la crianza de cerdos, denominada pocilga. Bastante deteriorado al haber perdido la cubierta.

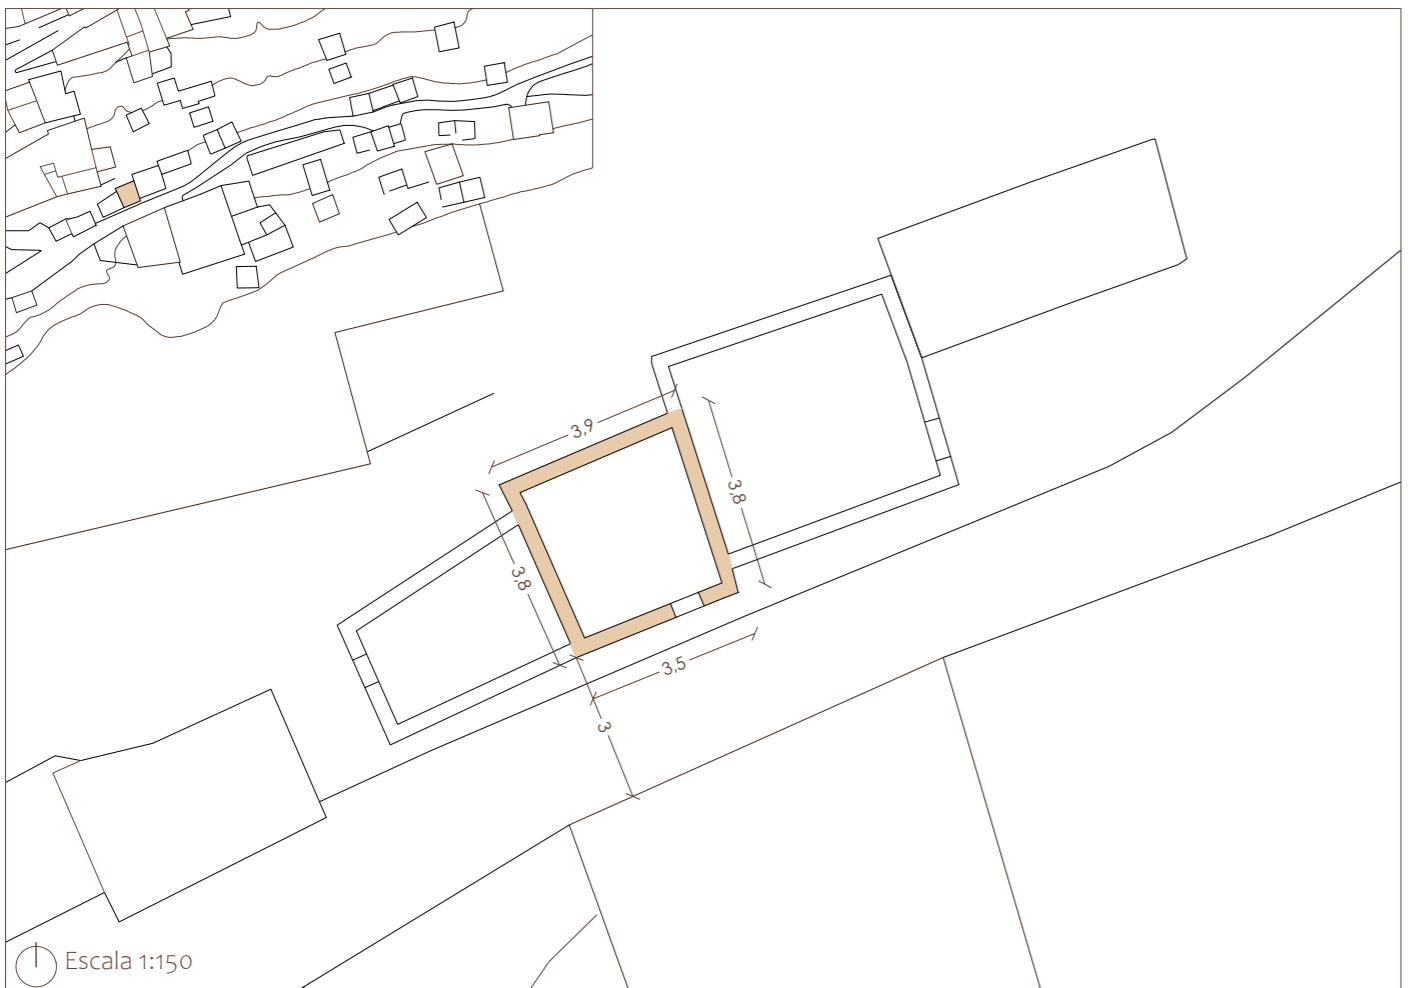
Edificación dedicada a la crianza de cerdos, denominada pocilga. Bastante deteriorado al haber perdido la cubierta. Sin puerta, solo se mantiene el hueco.

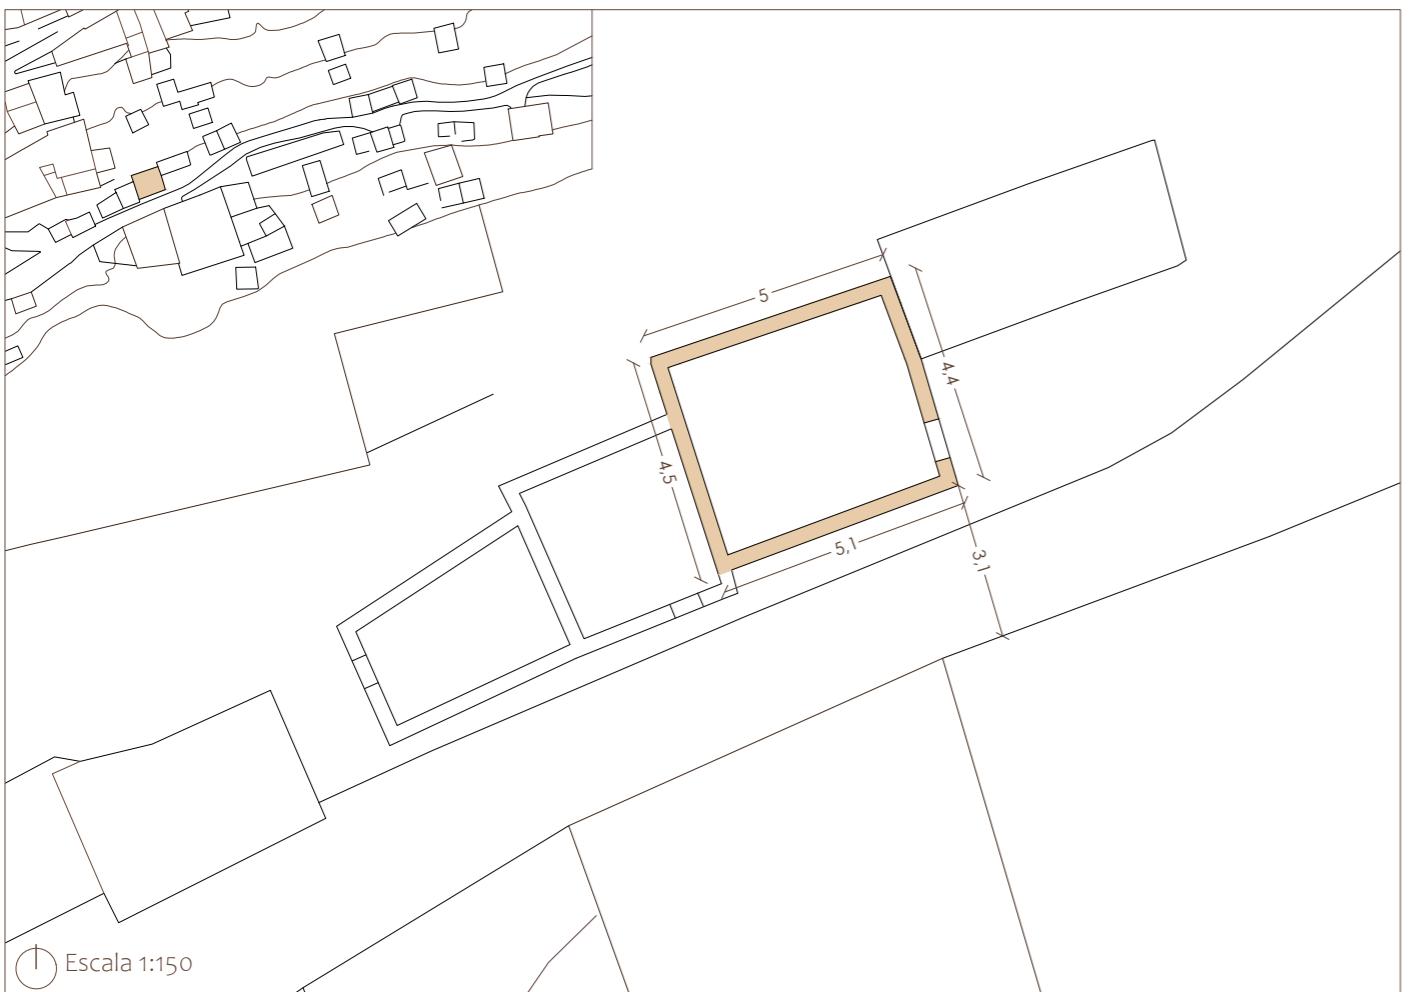
Edificación donde se esquilaban los burros. Bastante deteriorado al haber perdido la cubierta. Existía un cuerpo superior de tapial, del que solo queda unos 30 cm sobre el zócalo. Sin puerta, solo se mantiene el hueco.

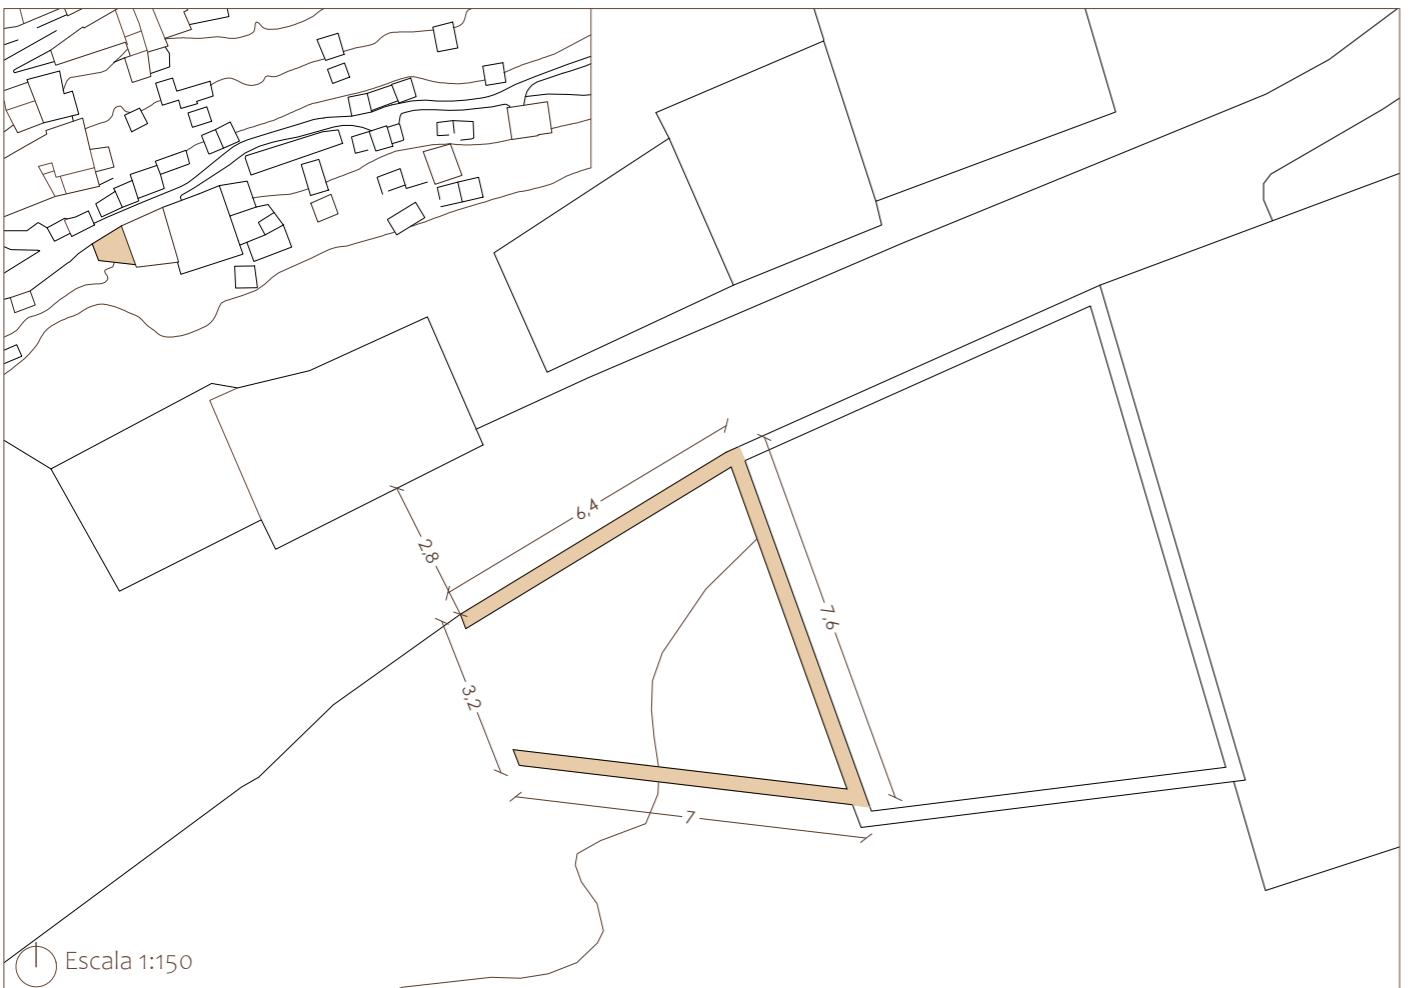
PATOLOGÍAS	Fisuras y desprendimientos	Humedades	Degradaciones
	<input checked="" type="checkbox"/> locales/ <input type="checkbox"/> general	<input checked="" type="checkbox"/> locales/ <input type="checkbox"/> general	<input checked="" type="checkbox"/> locales/ <input type="checkbox"/> general

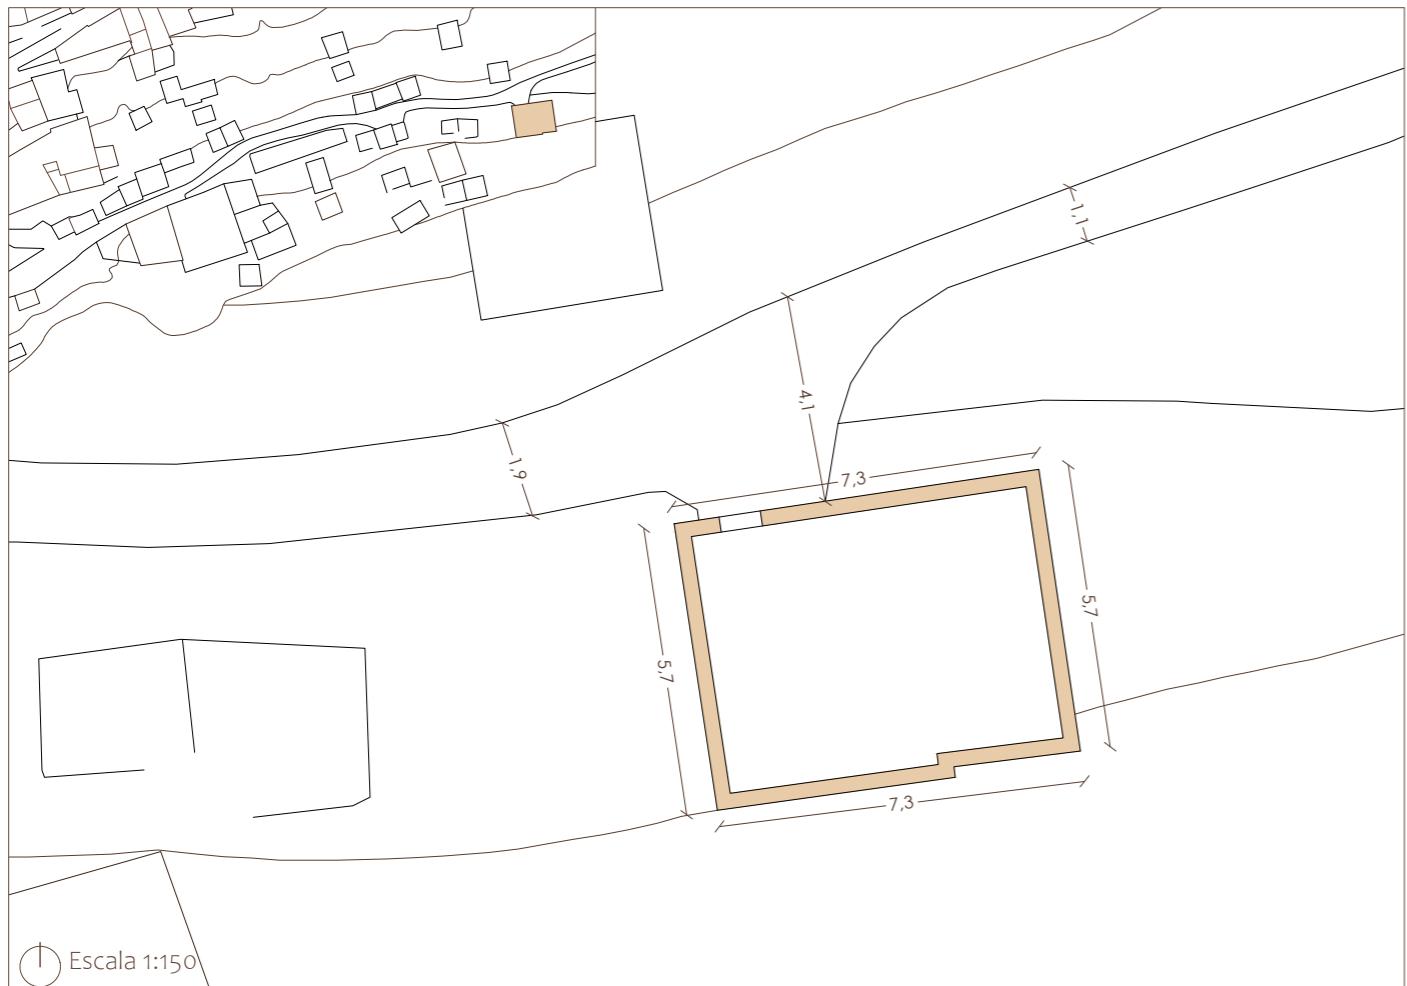
Vivienda en buen estado.
