Trabajo Fin de Grado

INTERVENCIONES EN EL PATRIMONIO
ARQUITECTÓNICO DEL DISTRITO I DE
BUDAPEST. EL PROGRAMA NACIONAL
HAUSZMANN Y SUS CONTROVERSIAS.

Escuela de Ingeniería y Arquitectura. Universidad de Zaragoza

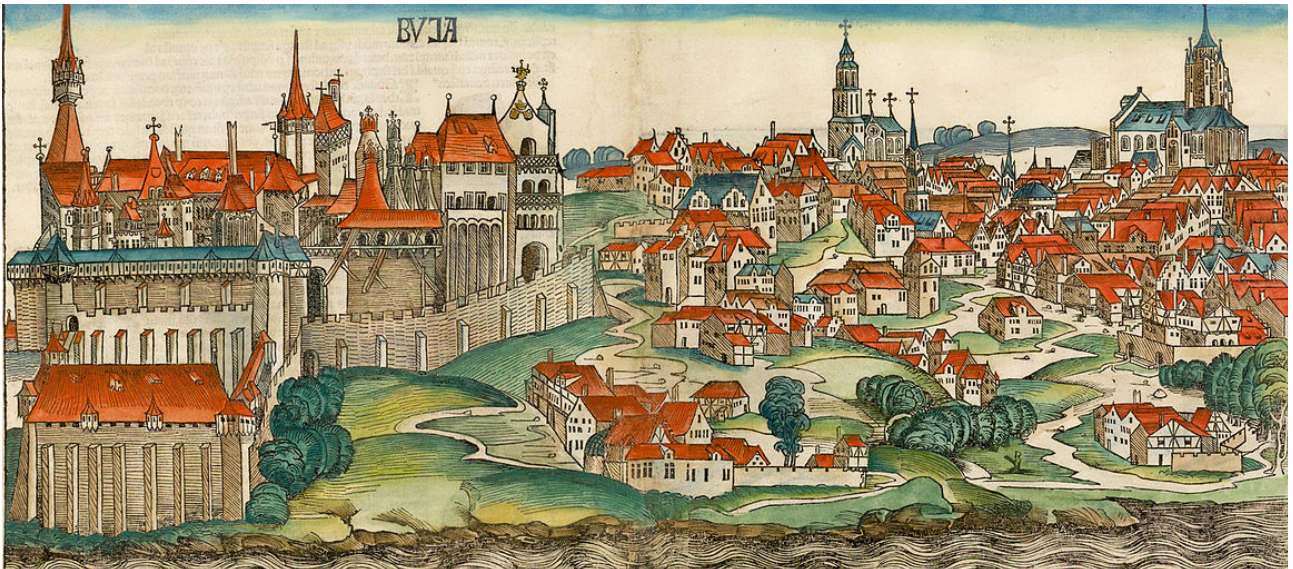
Fig. 2.3. La ciudad húngara de Buda en la Crónica de Nuremberg (1493).

El Barrio del Castillo consta de dos zonas diferenciadas: la ciudad y el complejo del castillo. Sus orígenes se remontan al rey Béla IV, que ordenó la construcción del Castillo y las murallas tras la invasión tártara de 1241.² El desarrollo económico del asentamiento, impulsado por el comercio, propició el traslado de la corte real al Castillo de Buda en 1354. (Fig. 2.2) A finales de la Edad Media, Buda era la ciudad más grande del Reino de Hungría, con unos 13500 habitantes. Ya entonces su trazado de calles era tal y como lo conocemos hoy.³ (Fig. 2.3)

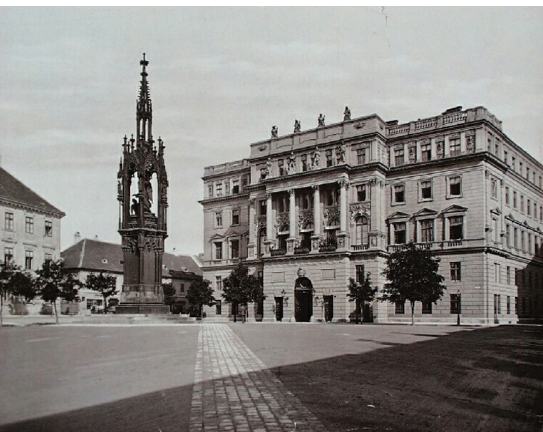
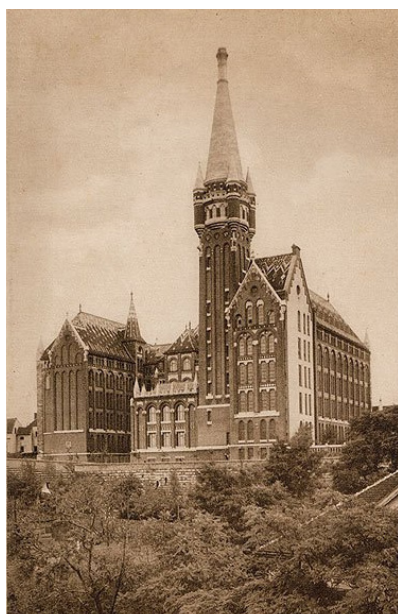
Fig. 2.6. Los nuevos grandes palacios: El Ministerio de defensa y los Archivos Nacionales

Asimismo, se construyeron grandes palacios para albergar los nuevos ministerios. En poco menos de diez años, se llevaron a cabo el Ministerio de Defensa (1895), el Ministerio de Asuntos Exteriores (1902) y el Ministerio de Hacienda (1901).¹² En 1913, se sumó a ellos la sede de los Archivos Nacionales. (Fig. 2.6)

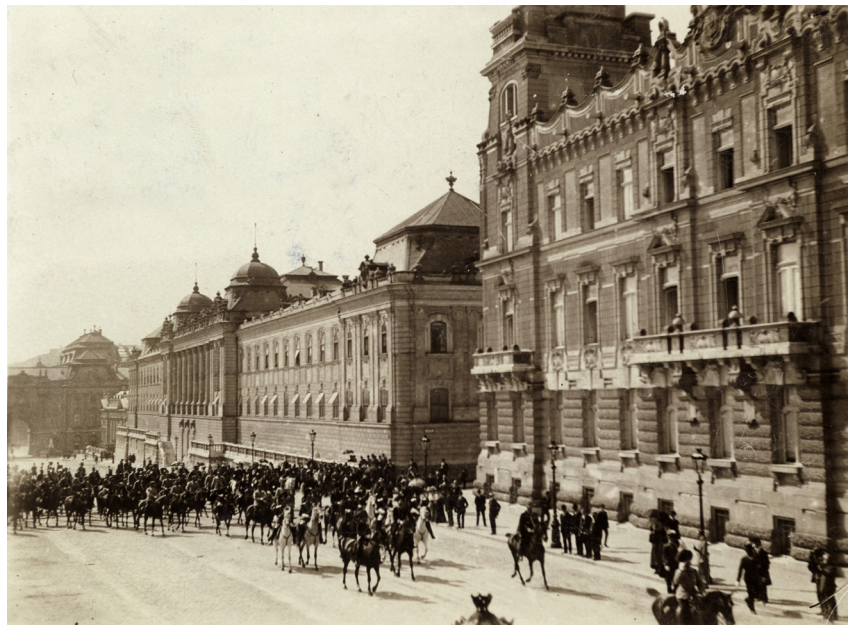
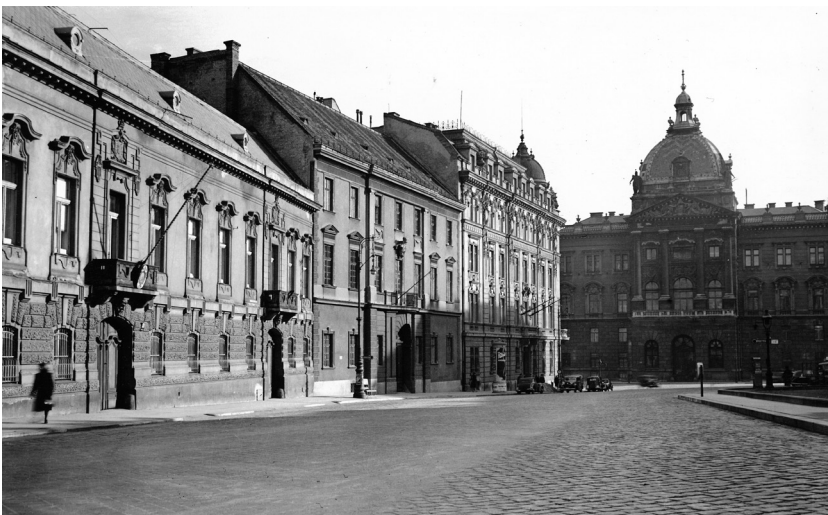
Fig. 2.7. La conversión de la plaza Szent György alrededor de 1905. Arriba, el Palacio del archiduque József, abajo el Ministerio de Asuntos Exteriores (el último edificio de la hilera de casas de la izquierda) y, al fondo, el Cuartel General.

La zona de la plaza de Szent György sufrió especialmente este fenómeno. Aquí se ubicaron el Ministerio de Asuntos Exteriores y el Ministerio de Defensa, sumándose al Palacio del archiduque József. La construcción de estos palacios conllevó la demolición de numerosas casas antiguas medievales, alterando el carácter de la plaza.¹³ (Fig. 2.7)

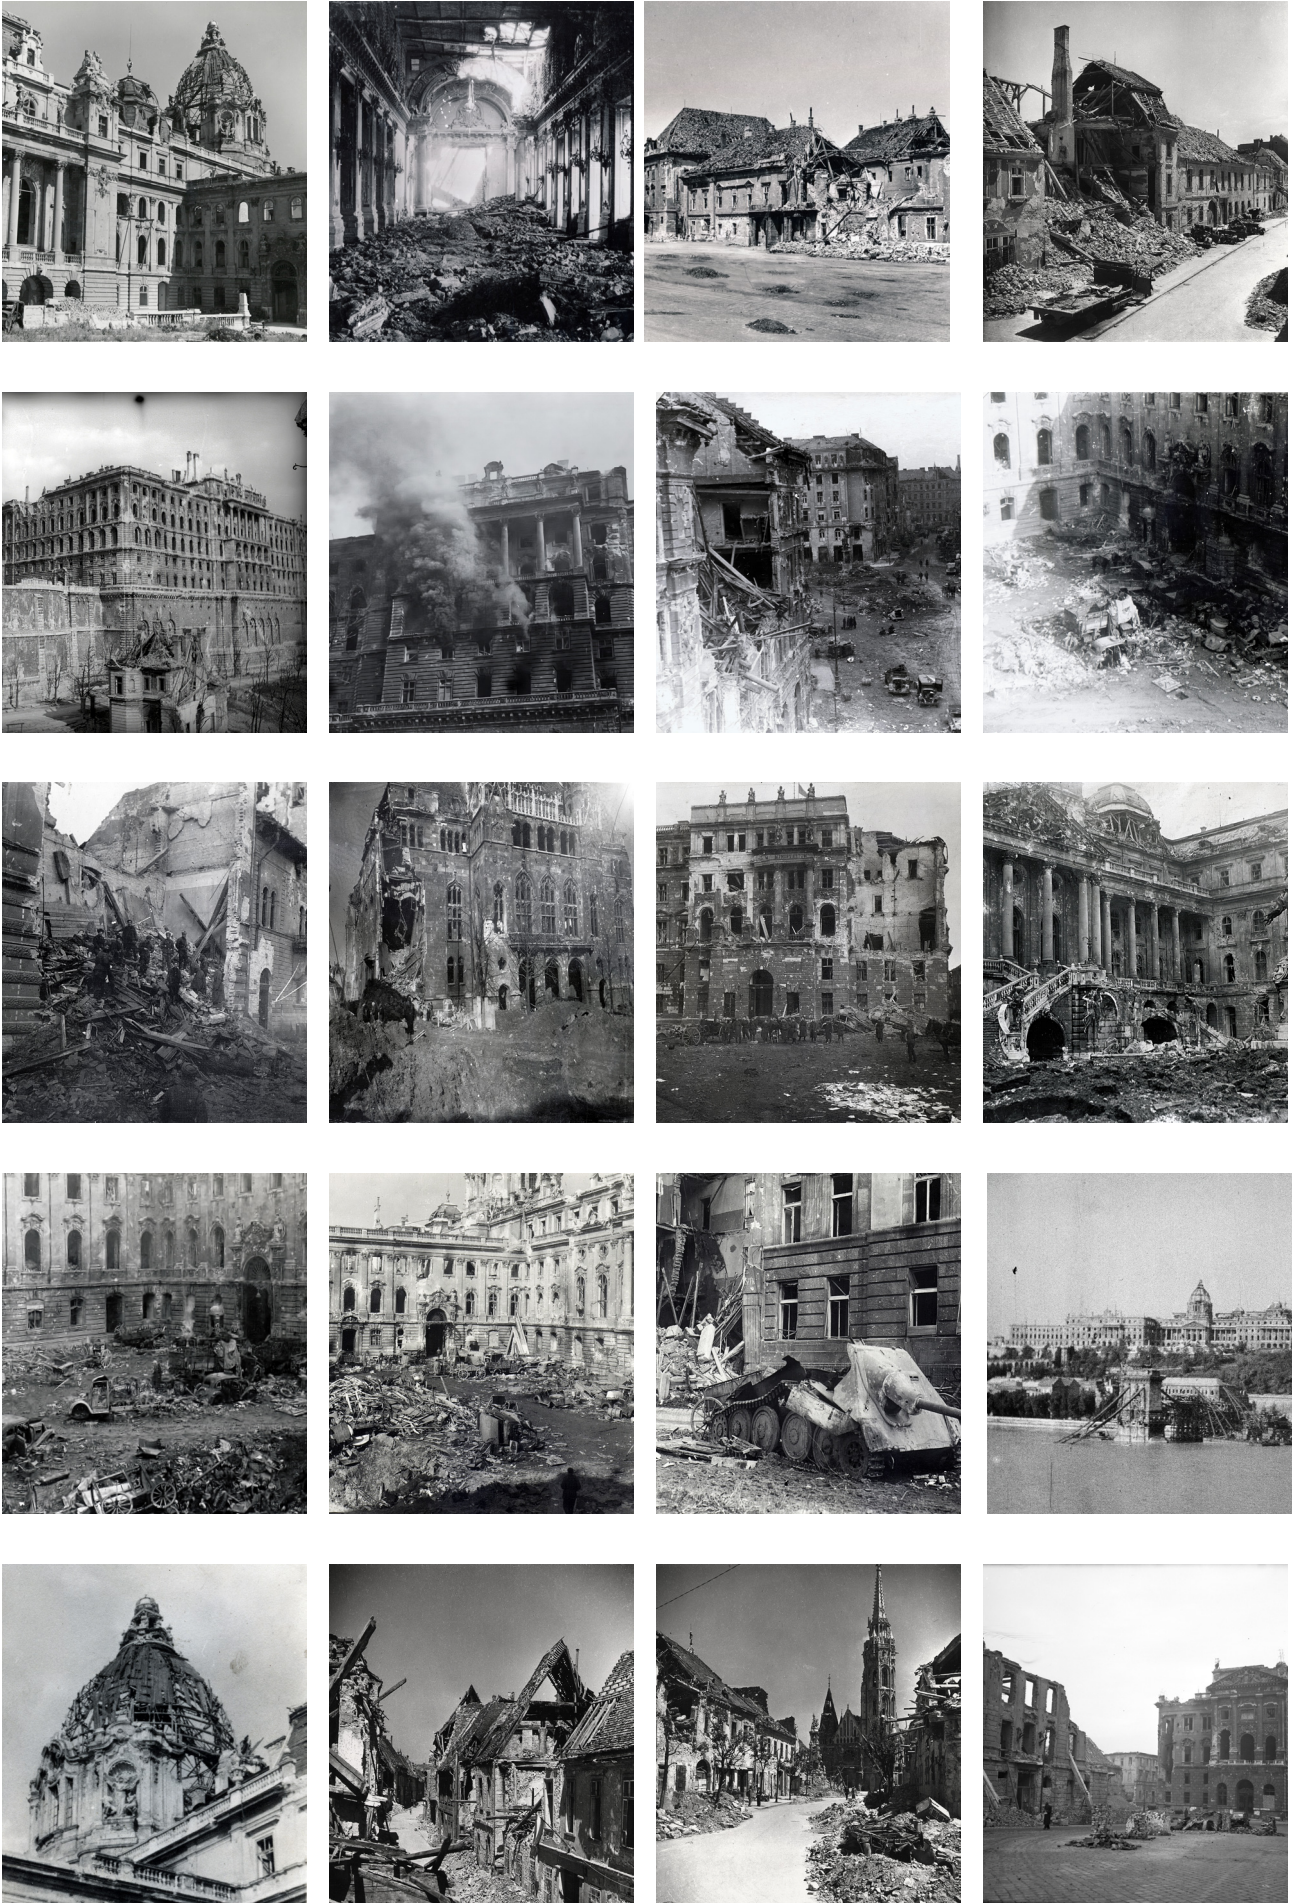
Fig 2.8. Fotografías tomadas en el Barrio del Castillo tras el asedio de 1945.

La destrucción causada por el asedio fue la peor que jamás había sufrido el Barrio del Castillo. Una quinta parte de los edificios quedaron totalmente destruidos, mientras que el resto fueron afectados en mayor o menor medida.¹⁷ Sólo cuatro de las cerca de 750 casas del distrito permanecieron intactas.¹⁸ (Fig 2.8) El palacio sufrió los mayores daños: gran parte fue calcinada, la cúpula se derrumbó, los forjados y escaleras se vinieron abajo y los muros del ala sur también se hundieron.¹⁹ Algunas zonas del palacio, como la Sala de los Habsburgo, quedaron prácticamente indemnes, pero la mayor parte del edificio sufrió daños irreparables.

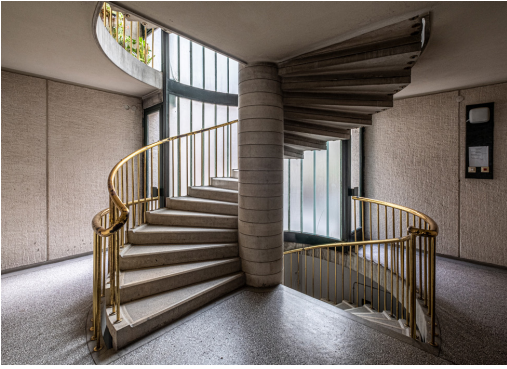
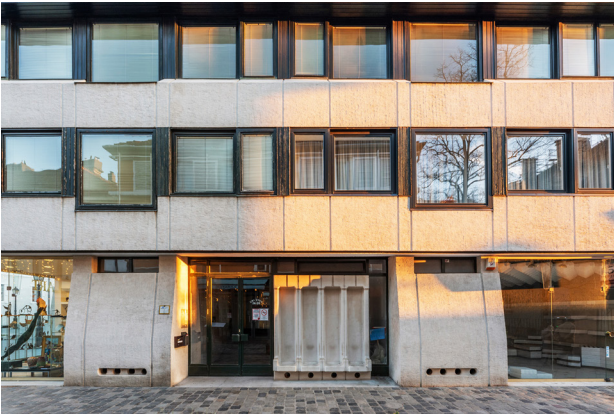
Fig. 2.11. El número 26-28 de la calle Úri (Lajos Horváth, 1979). Junto a la entrada que da a la calle Szentháromság, el diseñador Lajos Horváth evocó los muros centenarios de las antiguas portadas del barrio con una corta hilera de elementos de hormigón.

Además, se realizaron numerosas viviendas que aún podemos ver actualmente en el barrio del Castillo, insertadas en la trama medieval. El número 26-28 de la calle Úri (Fig 2.11) o el número 13 de la calle Tárnok (Fig 2.12), son ejemplos de ello. También destaca el polémico Hotel Hilton, que se alza con su torre moderna y sus muros acristalados en el entorno de la Iglesia de Matías. Este edificio ha sido duramente criticado por su tamaño, pero su popularidad le ha permitido sobrevivir hasta la actualidad. (Fig 2.13)

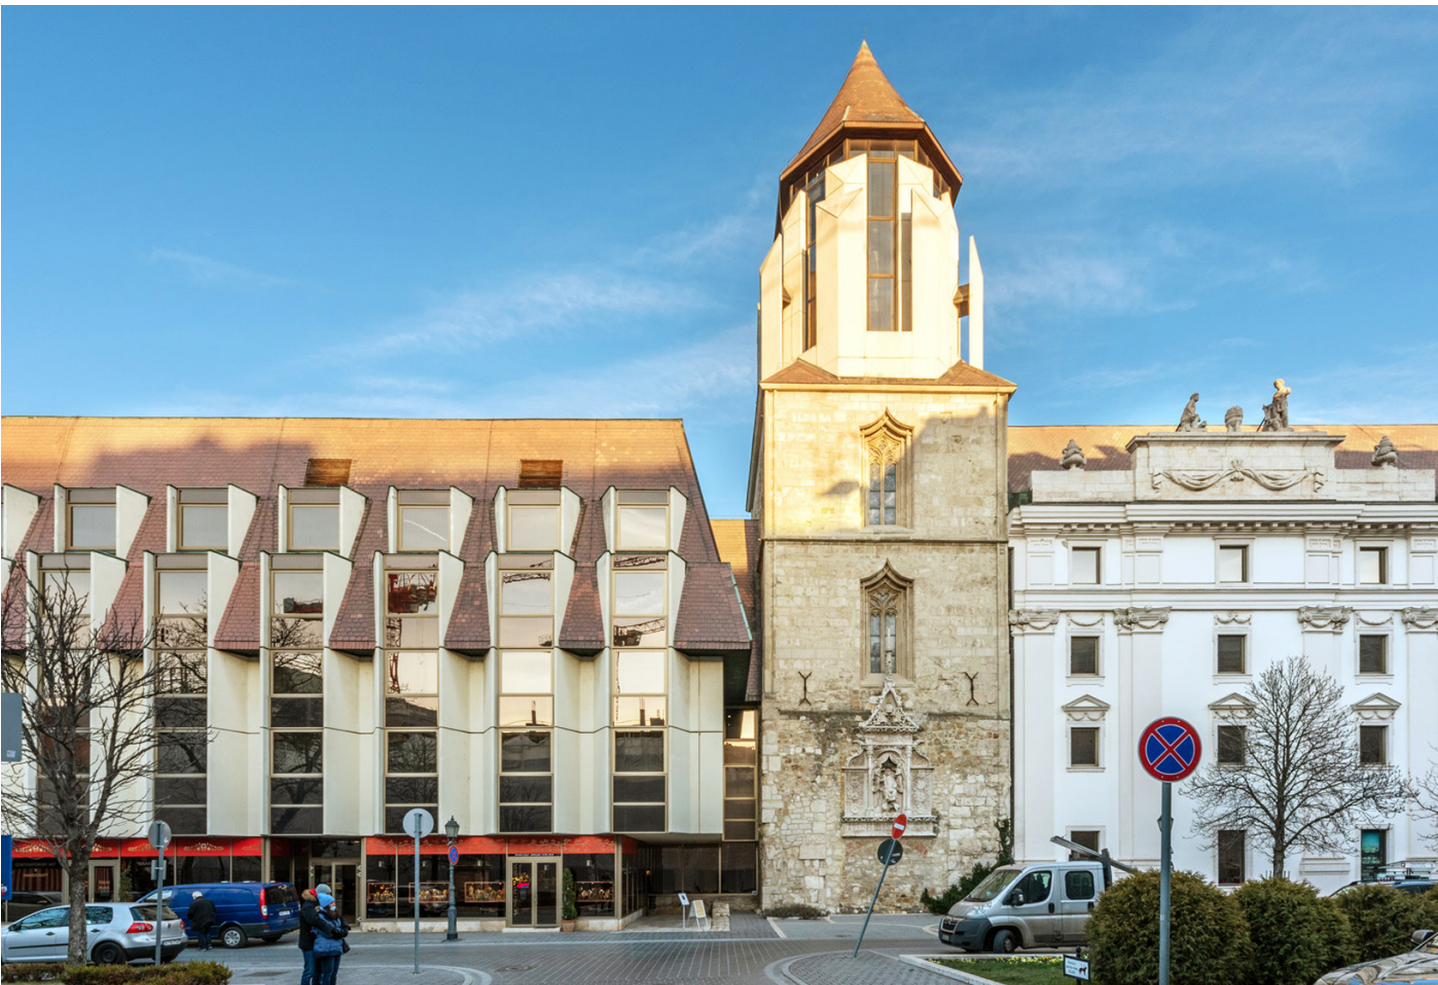
Fig. 2.12. El número 13 de la calle Tárnok (Zoltán Gulyás, Péter Reimholz, 1973-1974). La sobria fachada norte de la casa es una referencia a la hilera de casas que una vez continuó.

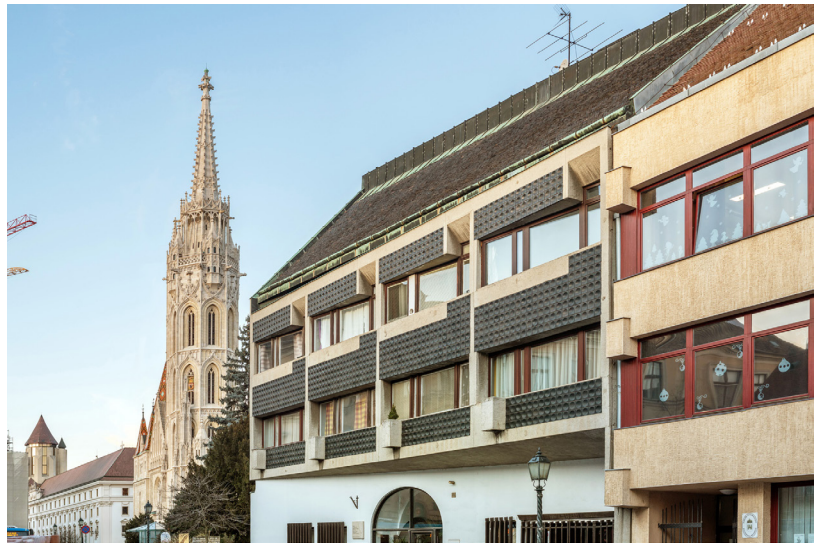
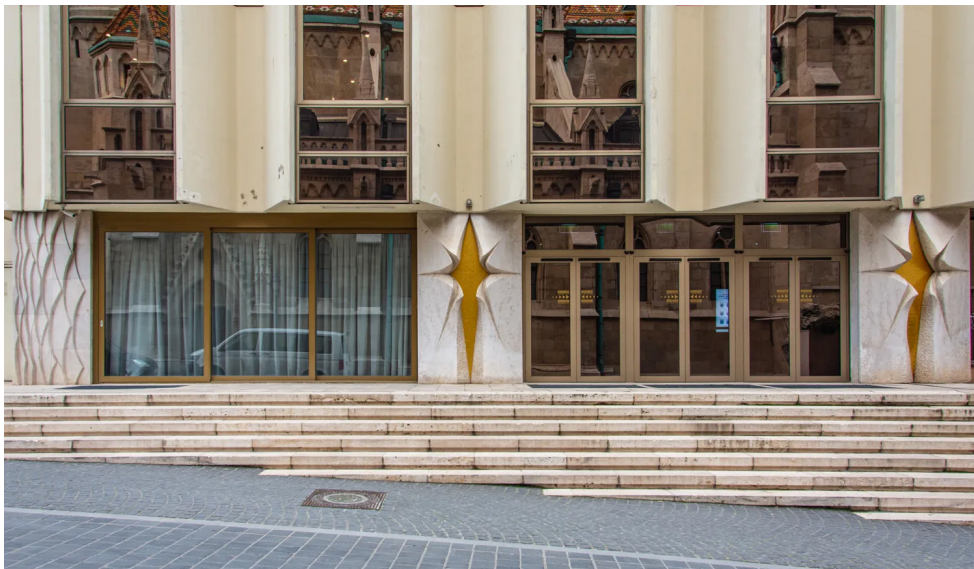
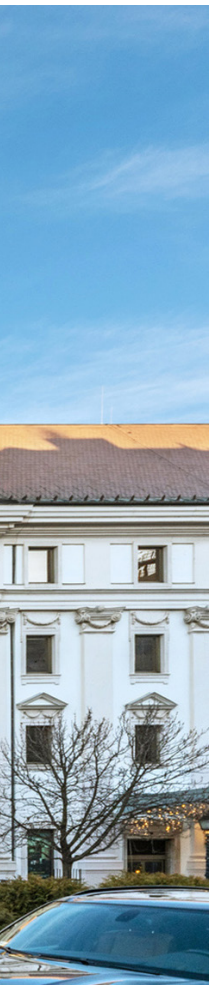
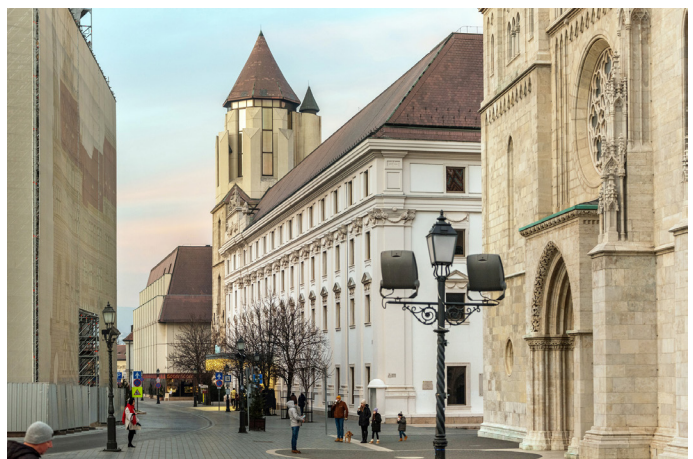
Fig. 2.13. El Hotel Hilton (Béla Pintér, 1976). Destaca la Torre de San Nicolás, que se reconstruyó en estilo moderno debido a la imposibilidad de una representación histórica. El ala sur del hotel se construyó conservando los muros exteriores del antiguo monasterio jesuita, y la distribución de las habitaciones se basa en la disposición de las ventanas, de 330 años de antigüedad.

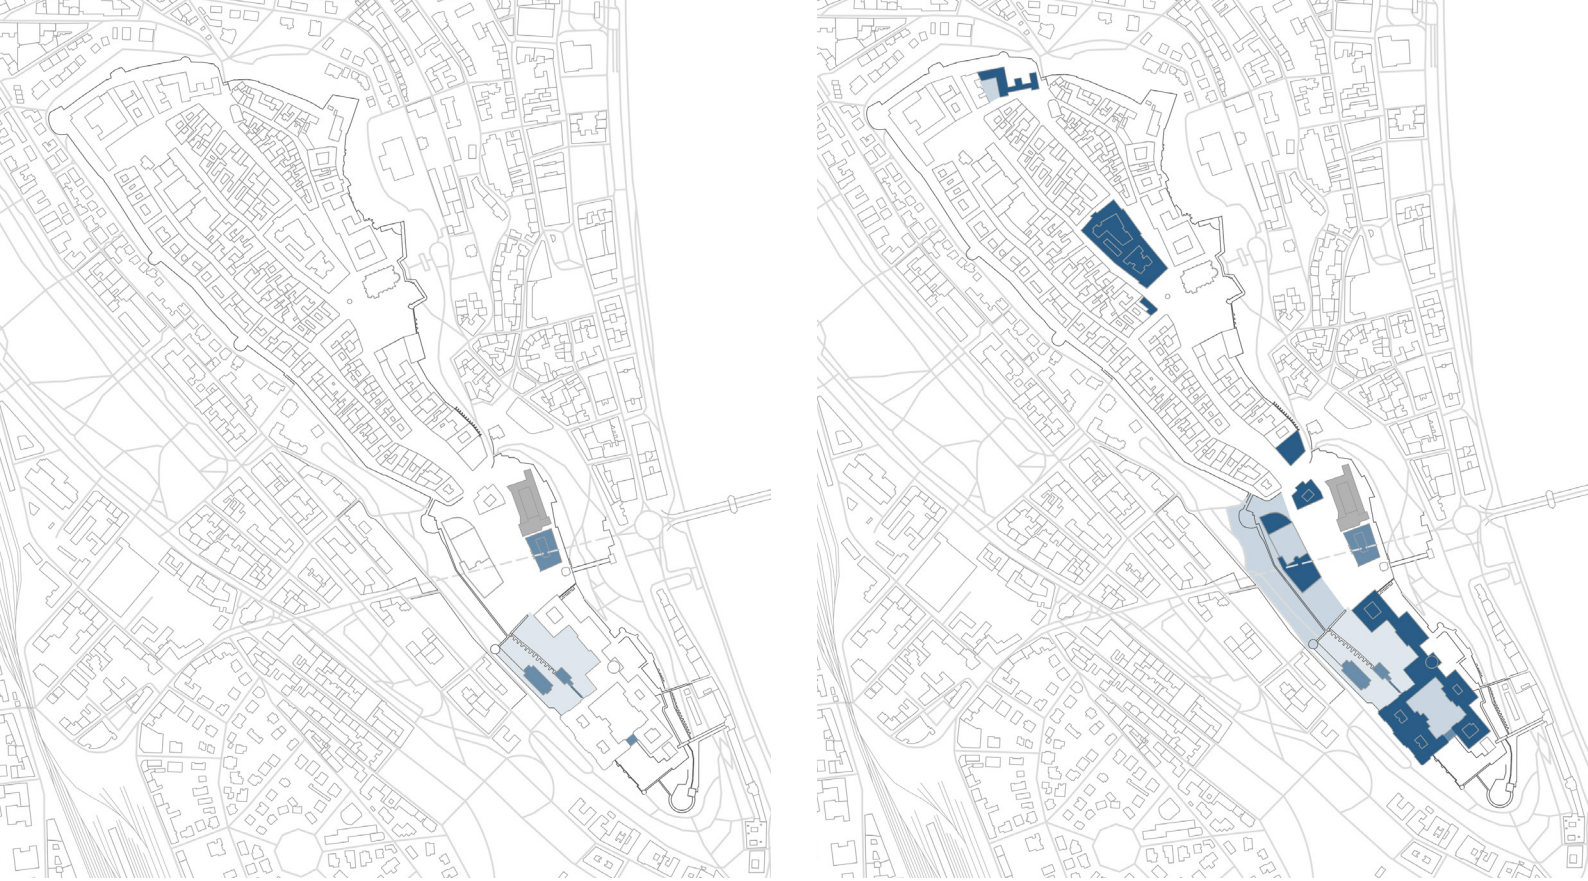
Fig. 2.18. El Plan Nacional Hauszmann (2014-2019) y el Programa Nacional Hauszmann (2019-actualidad). En los planos se observa las ambición del NHP, que prácticamente cuadruplica el área de intervención del anterior plan.

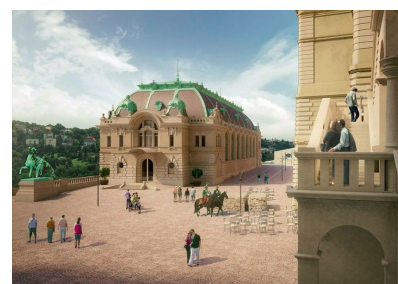
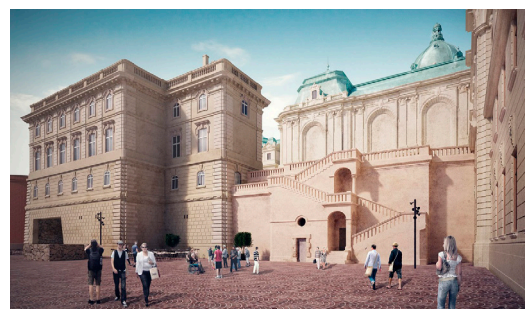
Fig. 2.17. Infografías del proyecto de reconstrucción de la Sala de Equitación, el edificio de la Guardia Mayor y la escalera Stöckl. (Ferenc Potzner, 2014)

Pero la intención política era clara. En 2015, comenzaron las primeras obras en el distrito. La primera fase del plan, que abarcaba hasta 2018, incluía la renovación del Monasterio Carmelita y daba comienzo la restauración del Castillo. Para ello, se reconstruiría el ala de conexión entre los edificios E y F (la Sala Szent István), y la Sala de Equitación y sus alrededores, incluyendo el edificio de la Guardia Mayor, la escalera Stöckl y los patios Hunyadi y Csikós.³⁴ (Fig 2.16, Fig 2.17)

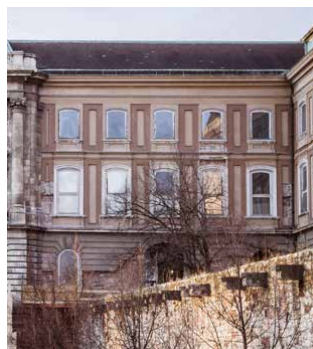
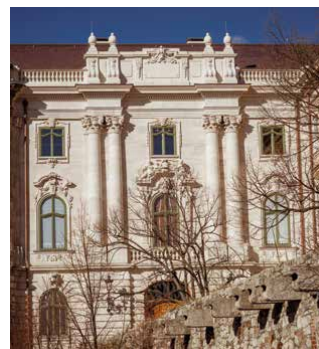
Fig. 2.16. El ala de conexión entre los edificios E y F. En las fotos se puede ver el antes y el después de la remodelación.

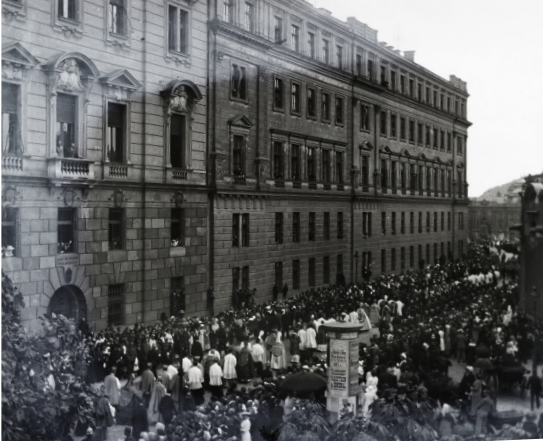
Fig. 3.3. La fachada lateral del Cuartel.

En su exterior, el edificio se diseñó con estilo neorrenacentista. Su fachada principal estaba orientada hacia la plaza Dísz, y destacaba por su frontón central, que sobresalía de la fachada, reposando sobre una columna corintia. La planta baja estaba compuesta de sillaría, conformando una especie de zócalo, con ventanas más sencillas. En las plantas superiores, las ventanas contaban con ricos frontones decorados con motivos naturales. En la cubierta del edificio, descansaban dos estatuas alegóricas de la guerra y de la paz, situadas cada una a un lado de la cúpula. (Fig. 3.2) Las fachadas laterales, más sencillas, debían conectarse con la fachada del ministerio, pero esto no se logró de manera impecable, y la cornisa de la planta baja presentaba una irregularidad en el punto unión. Este fallo pudo deberse a que la construcción del Cuartel se empezó sin haberse terminado todavía el edificio del ministerio.⁴⁴ (Fig. 3.3)

En 1897 se entregó el edificio, que estuvo en pie apenas medio siglo, hasta el asedio de Buda de 1945. Durante la contienda, la fachada principal fue tiroteada y se desprendieron partes de ella. La cúpula fue destruida por completo y la cubierta se derrumbó, dejando al descubierto la segunda planta. (Fig. 3.3) Esto hizo que el agua de lluvia se filtrara por el interior del edificio, deteriorándolo todavía más.⁴⁵ Aun con todo, la estructura del Cuartel General se mantuvo en buenas condiciones, dado que los edificios circundantes absorbieron la mayor parte de los impactos.⁴⁶

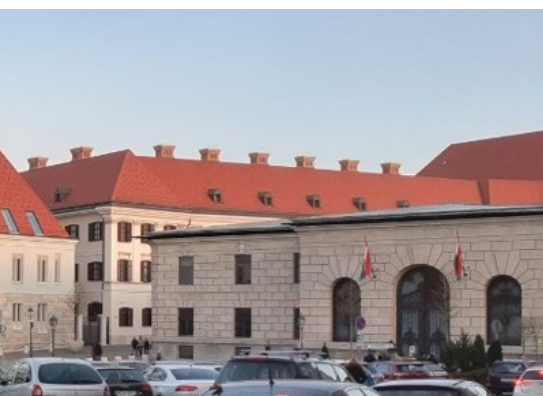
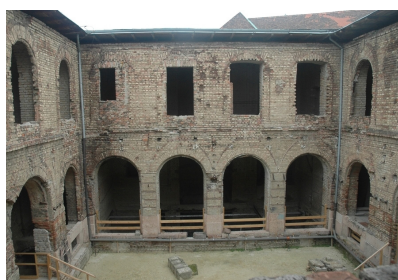
Fig. 3.5. El 'zócalo' del Cuartel General estuvo durante años en estado de abandono.

ta baja, algo que según algunos autores puede deberse a la necesidad de la plaza del Dísz de algún elemento de cierre en su extremo sur.⁴⁸ (Fig. 3.5) De todos modos, las reparaciones de la posguerra abordaron únicamente los problemas de estabilidad más necesarios y el “zócalo” siguió presentando deficiencias significativas.

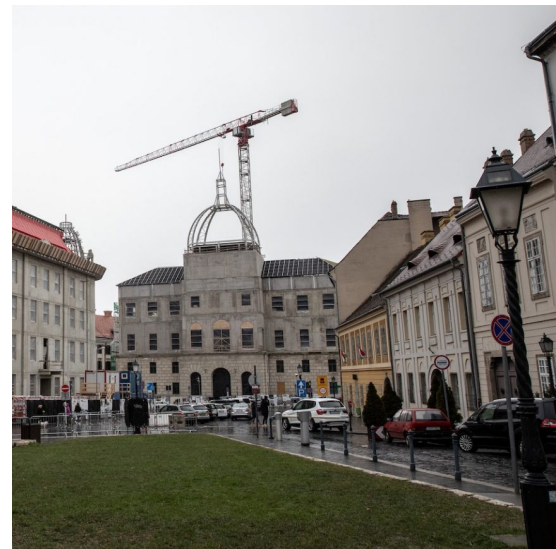
Fig. 3.7. El estado actual del Cuartel General.

No sería hasta 2022, con el renovado interés político por el Castillo de Buda, cuando el gobierno decidió la reconstrucción completa del edificio, un ambicioso proyecto que se enmarca en el Plan Nacional Hauszmann. Las obras se encuentran en proceso todavía, aunque la monumental masa del nuevo Cuartel General ya se puede percibir.⁵¹ (Fig. 3.7)

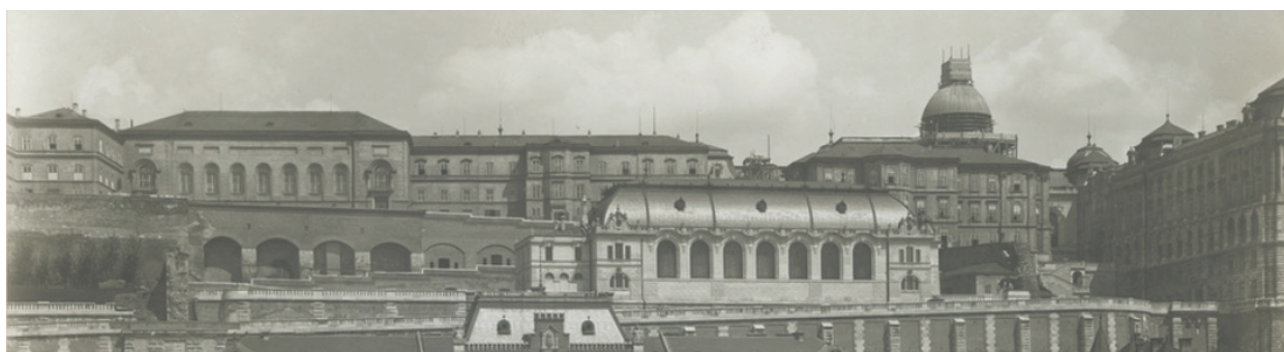
Fig. 3.8. La Sala de Equitación recién entregada. Se observa también el sistema de rampas todavía en construcción.

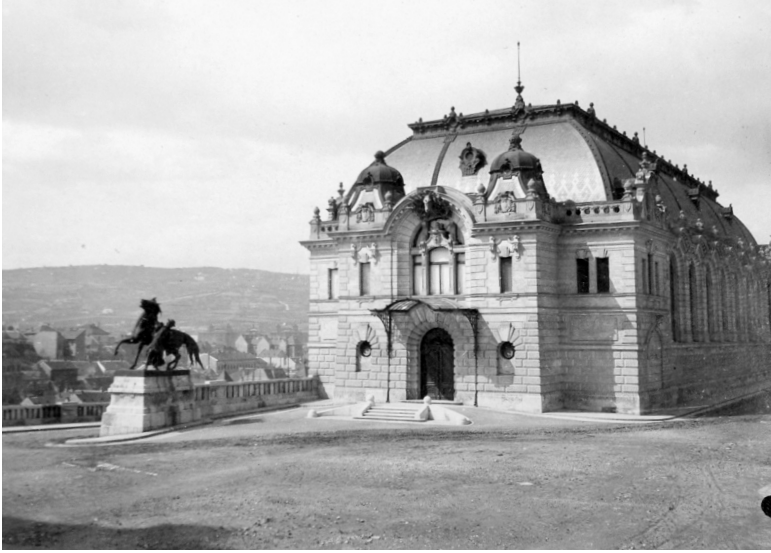
Fig. 3.9. La portada de la Sala de Equitación en el momento de su construcción.

La Sala Real de Equitación se construyó para la realización de espectáculos ecuestres para la corte, con estilo neobarroco, de acuerdo con el gusto de la época. Su fachada principal contaba con una entrada para el público, orientada hacia el patio Csikós, que incluía un *avant-corps* compuesto de dos torres simétricas y una gran puerta. De la fachada, sobresalía una marquesina de estilo modernista hecha de cristal y hierro forjado. (Fig. 3.9) Las fachadas laterales contaban con amplios ventanales metálicos, decorados con vidrieras de colores. El alzado trasero era más sencillo, puesto que se utilizaba para la entrada de los caballos y del servicio. Sin embargo, tal vez la fachada más destacable fuese la cuarta, realizada con tejas de pizarra inglesa de color rojo y verde y cobre rojizo,⁵⁷ formando los patrones típicos de los edificios húngaros del cambio de siglo. Los fabulosos techos interiores de madera fueron realizados por Neuschloss.⁵⁸

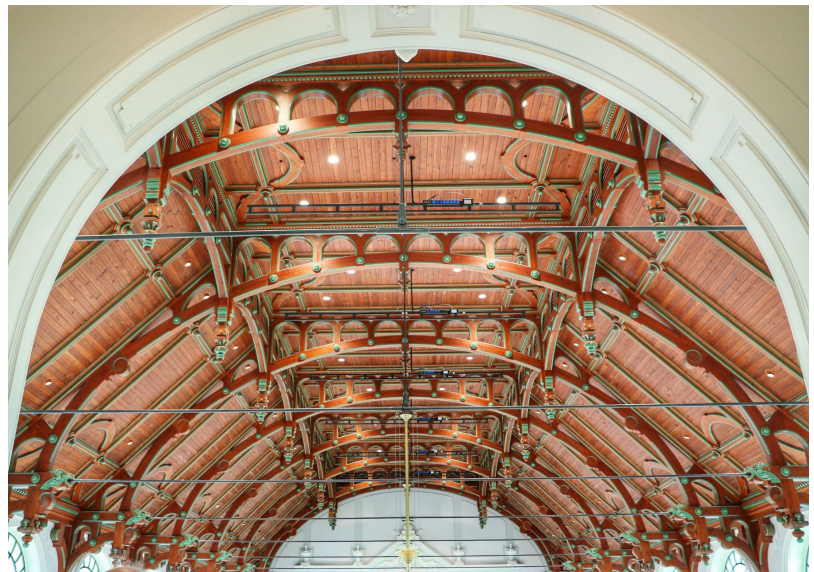
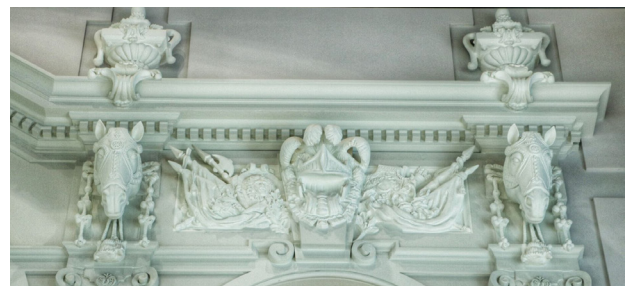
Fig. 3.11. La reconstrucción de la Sala de Equitación (Ferenc Potzner y Kornél Baliga, 2016).

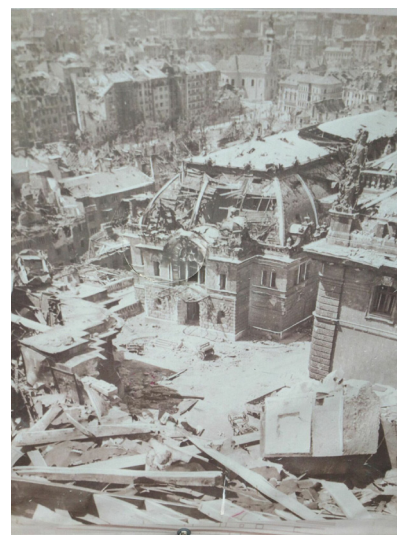
Fig. 3.10. La destrucción causada por los bombardeos de 1945.

Durante el asedio de la zona en la Segunda Guerra Mundial, el patio y sus alrededores sufrieron daños considerables a causa de los proyectiles de artillería soviéticos. El tejado se derrumbó en varios lugares y las enormes ventanas de cristal del edificio se rompieron en varios sitios. (Fig. 3.10) El mobiliario y la ornamentación fueron víctimas primero del expolio de alemanes y rusos, y luego de saqueadores comunes.⁶⁵ No obstante, la decisión de demolerlo no se tomó inmediatamente, y permaneció cerrado durante cinco años sin llevarse a cabo obras de restauración.⁶⁶

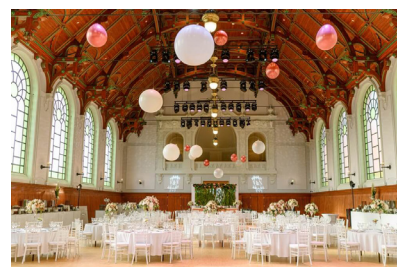
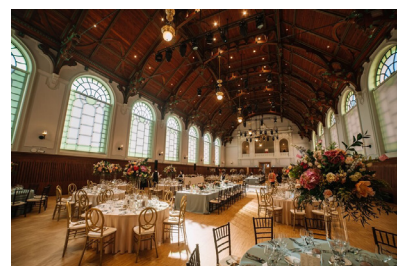
Fig. 3.12. La Sala de Equitación en la actualidad se utiliza para realizar eventos gestionados por una empresa privada.

La reconstrucción de todo el conjunto la llevó a cabo Ferenc Potzner, arquitecto e historiador del arte, junto con Kornél Baliga.⁷⁰ (Fig. 3.11) El proyecto se realizó entre 2016 y 2019, basándose en los planos antiguos y en fotografías de archivo, así como en presupuestos y facturas, que permitieron conocer los materiales originales con exactitud. El nuevo edificio, a pesar de haber sufrido algunas modificaciones para adaptarse a las normativas actuales y a su nuevo uso, se realizó de la forma más fiel posible al original. Así, el nuevo edificio combina el aspecto exterior e interior *hauszmanniano* con la estructura moderna y las redes mecánica y eléctrica.⁷¹ Actualmente, la Sala de Equitación es utilizada para la realización de eventos de hasta trescientas personas.⁷² (Fig. 3.12)

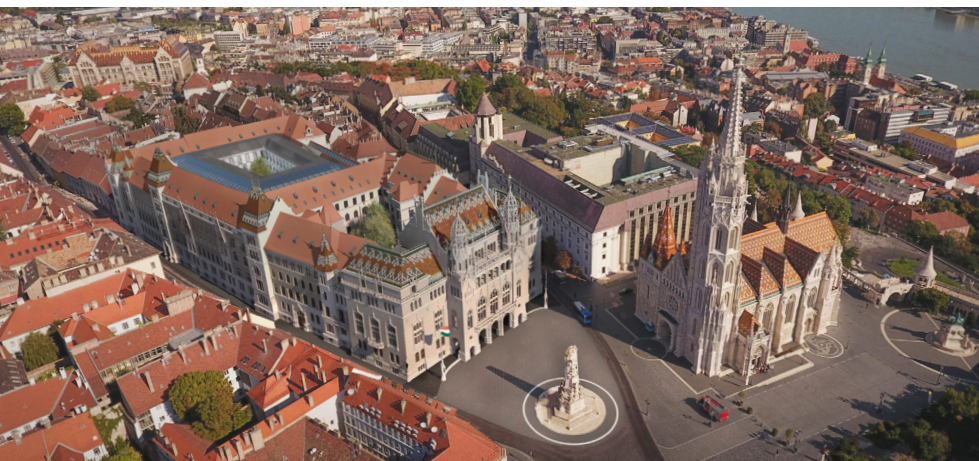
Fig. 3.15. Infografías del nuevo proyecto para el Ministerio de Hacienda, realizado por la constructora TÉR6 en 2016.

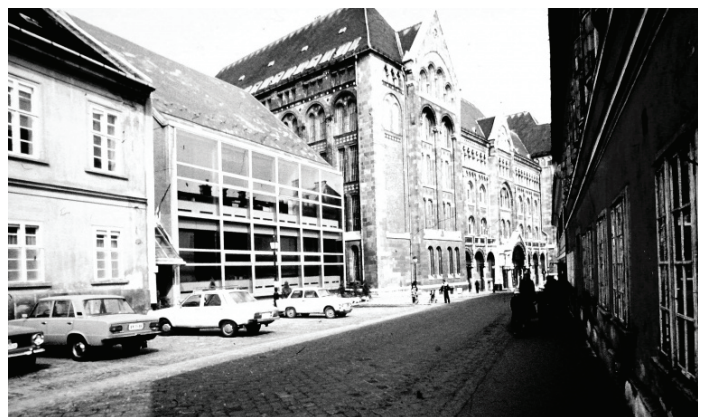
Fig. 3.17. Fotos y planos del proyecto del Distribuidor de Carga Eléctrica de Virág Csaba, 1979.

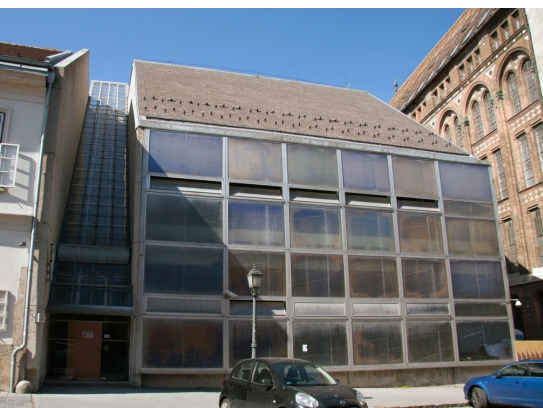
Fig. 3.19. Antes de su demolición, la fachada presentaba un deterioro visible.

En 2007, el Distribuidor perdió su función original al trasladarse la unidad de control fuera del Castillo. El edificio cayó en desuso, y durante décadas se deterioró hasta perder aquellos valores que hacían que el edificio tuviese cabida en la trama histórica, como su muro cortina reflectante. 100 (Fig. 3.19) Finalmente, el edificio fue demolido en 2020 por ordenanza del gobierno actual.

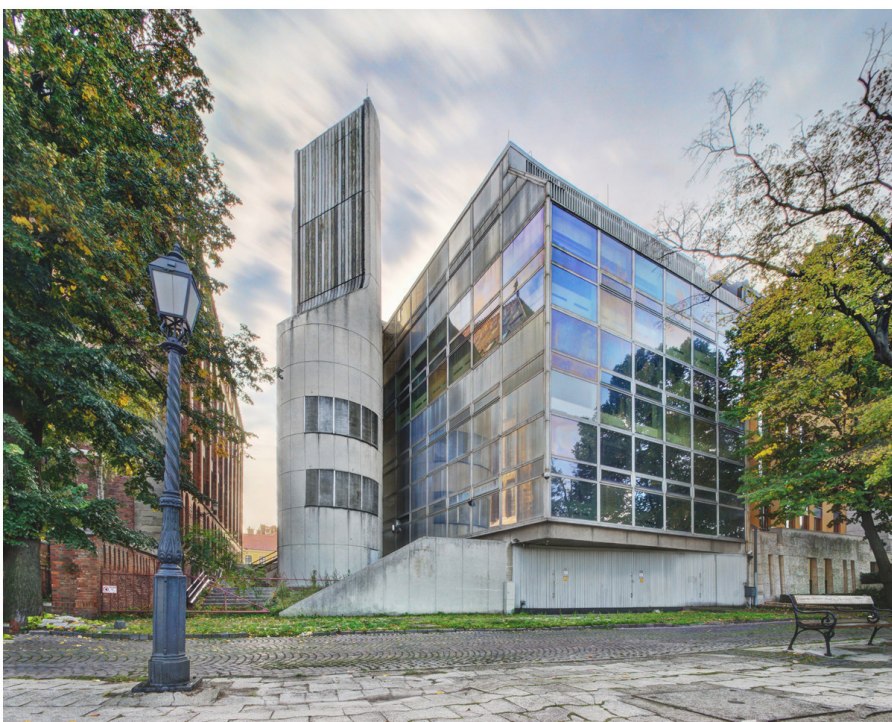
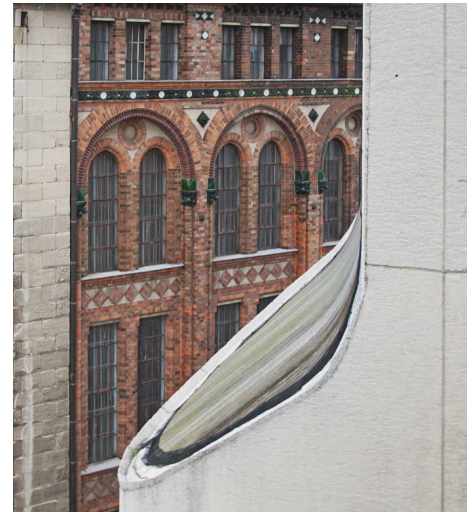
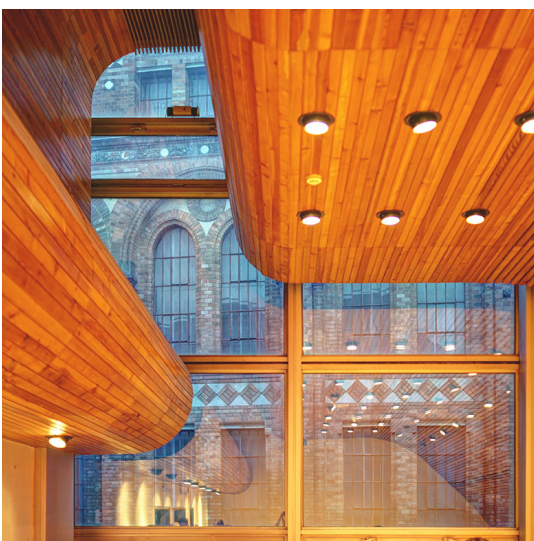
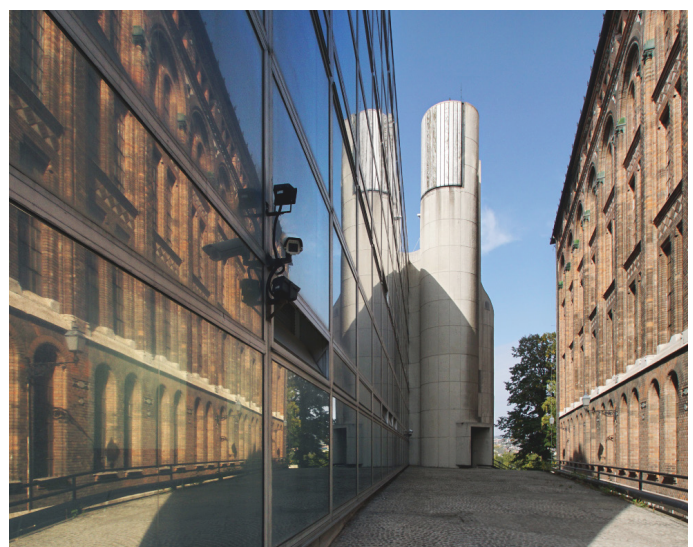
Fig. 3.18. Fotos del Distribuidor antes de su demolición, tomadas en 2020 por Attila Gulyás. El auto, especializado en fotografía de arquitectura, hizo una publicación en defensa del edificio.

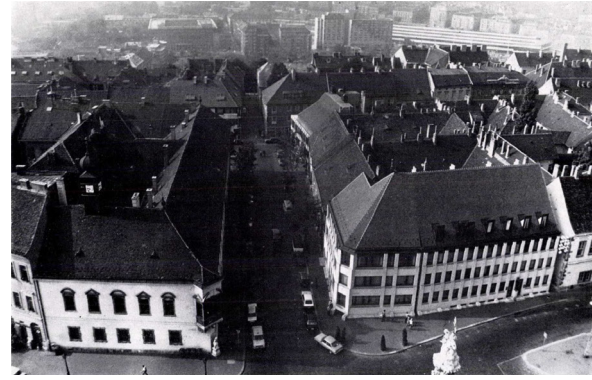
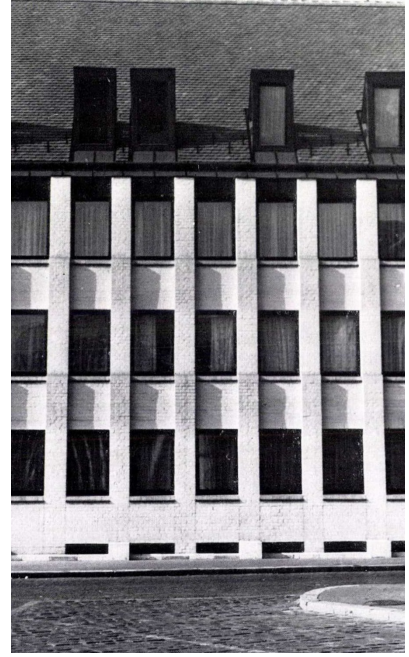
Fig. 3.21. El proyecto de la Casa diplomática (György Jánossy y László Laczkovics, 1976)

La construcción tuvo lugar en una época en la que ya la arquitectura moderna había entrado en crisis, en pleno apogeo posmoderno. Los arquitectos, en este caso György Jánossy y László Laczkovics, realizaron una obra de contextualización, donde las referencias históricas se fusionaron con una arquitectura que aceptaba su condición de nueva. La casa de la plaza Szentháromság, según los arquitectos de la época, era didáctica por su sencillez y logró cerrar la plaza sin competir con los edificios de Ceresola, Hillebrandt, Schulek y Fellner.¹⁰³ Los arquitectos no buscaron la innovación por encima de todo, sino que consideraban importante la metodología creativa y la capacidad de crear algo nuevo a través de la síntesis.¹⁰⁴ (Fig. 3.21)

Por otra parte, la fachada se realizó de manera sobria, con una estructura clara y sencilla, en retícula, donde los elementos verticales quedaban resaltados, tal vez aludiendo a la arquitectura tradicional del distrito del Castillo. (Fig. 3.21) Esta estructura, sin embargo,

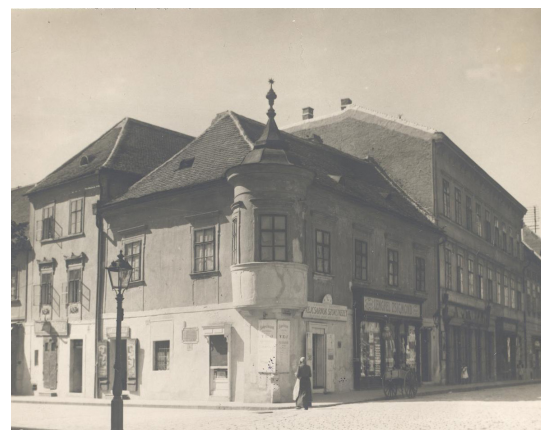
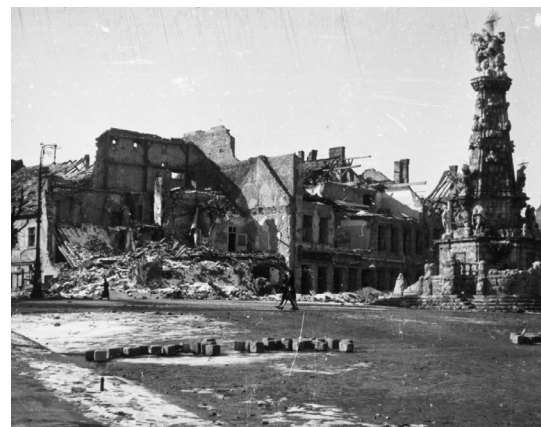
Fig. 3.20. La situación previa a la construcción: las casas medievales y las ruinas después de la guerra.

La Casa Diplomática se realizó entre 1976 y 1981, en un solar que había estado ocupado por tres viviendas que fueron bombardeadas en el asedio de 1944-45 y se encontraban en estado de ruina. (Fig. 3.20) En la década de los 60 ya se presentó una solicitud para la planificación de la zona, y en 1963 se sacó el solar a concurso, a la cual se presentaron veintinueve propuestas.¹⁰¹ Sin embargo, el jurado no consideró ninguno lo suficientemente bueno, por no hacer ninguna referencia al pasado del solar ni al entorno histórico en que se inscribía.

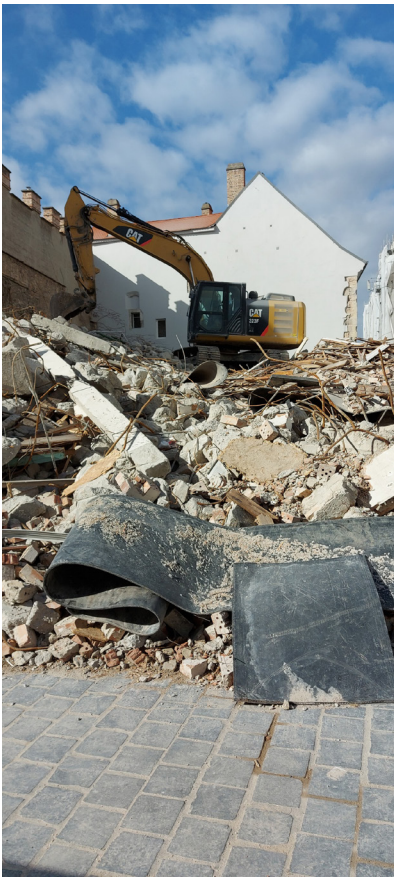
Fig. 3.22. La demolición de la Casa Diplomática tuvo lugar en 2021.

El tiempo acabó dándole la razón. En 1997, la propiedad del edificio pasó a manos Fundación de la Herencia Judía Húngara (MAZSÖK), que lo utilizó como hotel durante veintiún años, hasta que en 2019 el estado volvió a comprar el inmueble, para vendérselo a la Fundación Pallas Athéné Domus Meriti (PADME), tras un controvertido proceso.¹⁰⁸ La demolición del edificio comenzó meses después de la compra. (Fig. 3.22)

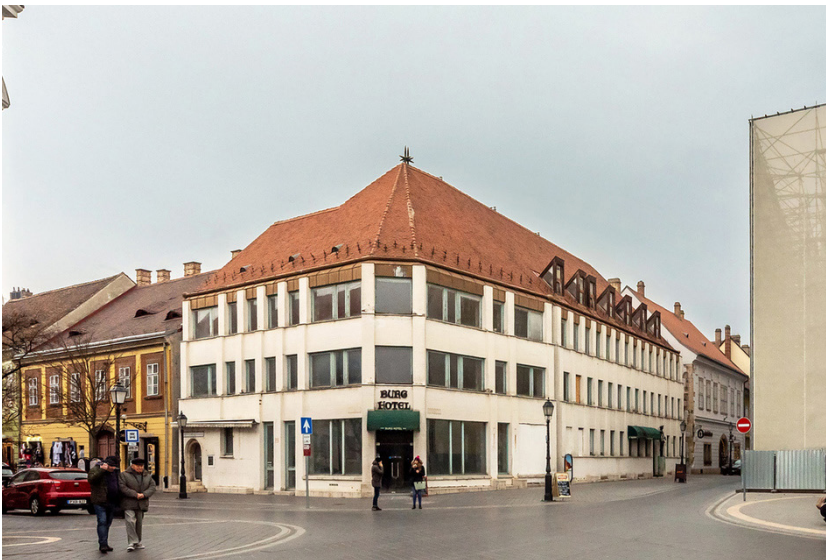
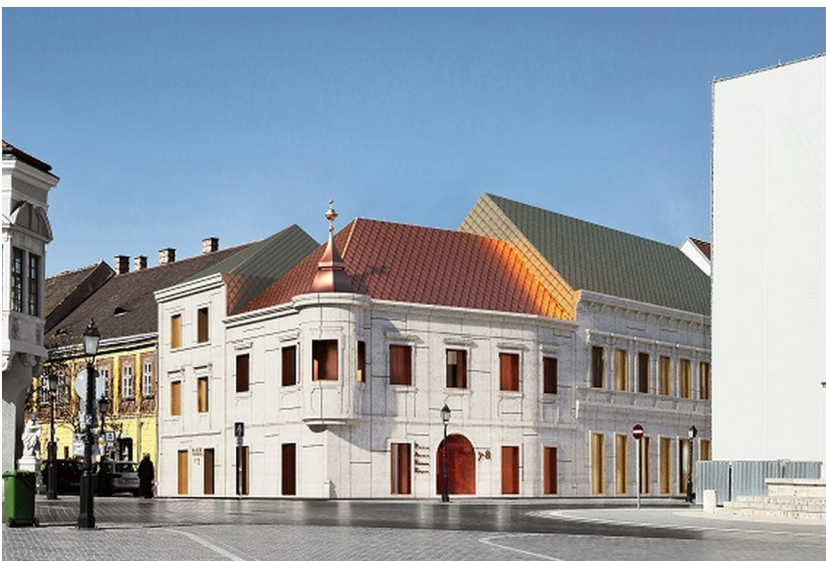
Fig. 3.23. El proyecto actual de la Casa diplomática (Ádám Reisz, 2022). En las imágenes se puede ver la situación anterior del edificio y el aspecto que se pretende dar al exterior del edificio, reconstruyendo las antiguas fachadas medievales.
