Memorias de prácticas

Confederación hidrográfica del Ebro

4.3 Diagnóstico ambiental y territorial de Sobradiel, Utebo y Cuenca alta de Zaragoza	9
4.3.1 Características de la crecida del Río Ebro en 2015	10
4.3.2 ¿Por qué ocurren las inundaciones?	11

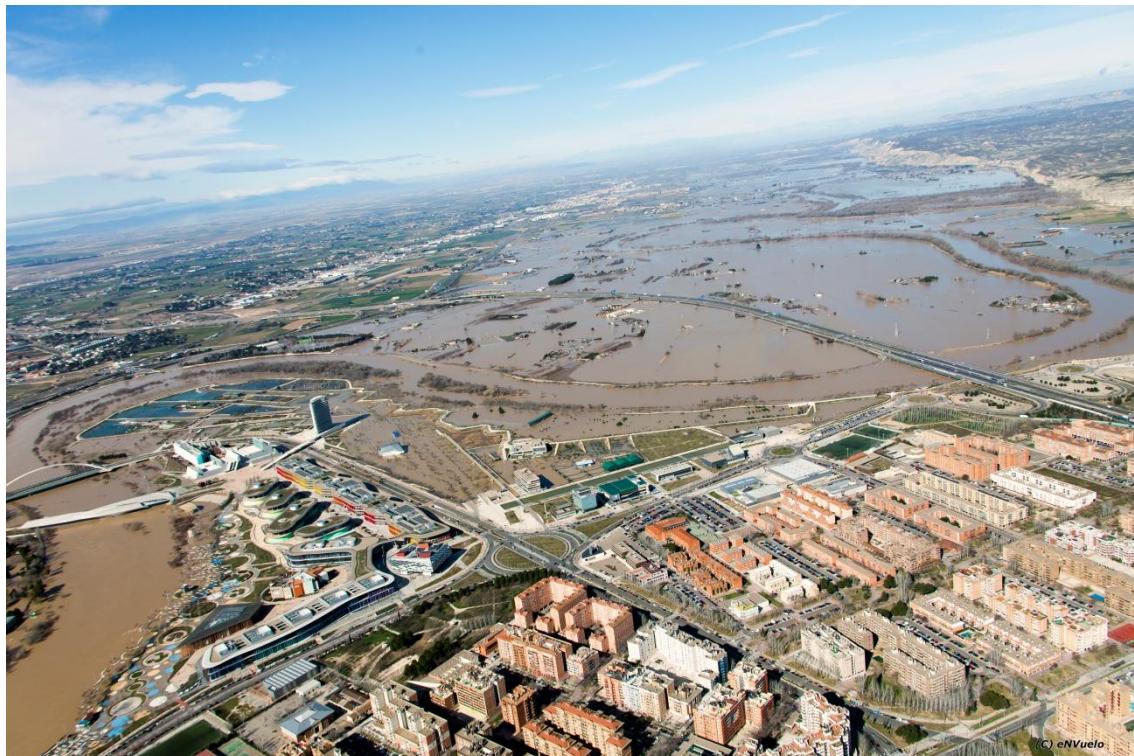
Foto 2. Fotografía aérea de las inundaciones de Marzo de 2015. Fuente: CHE

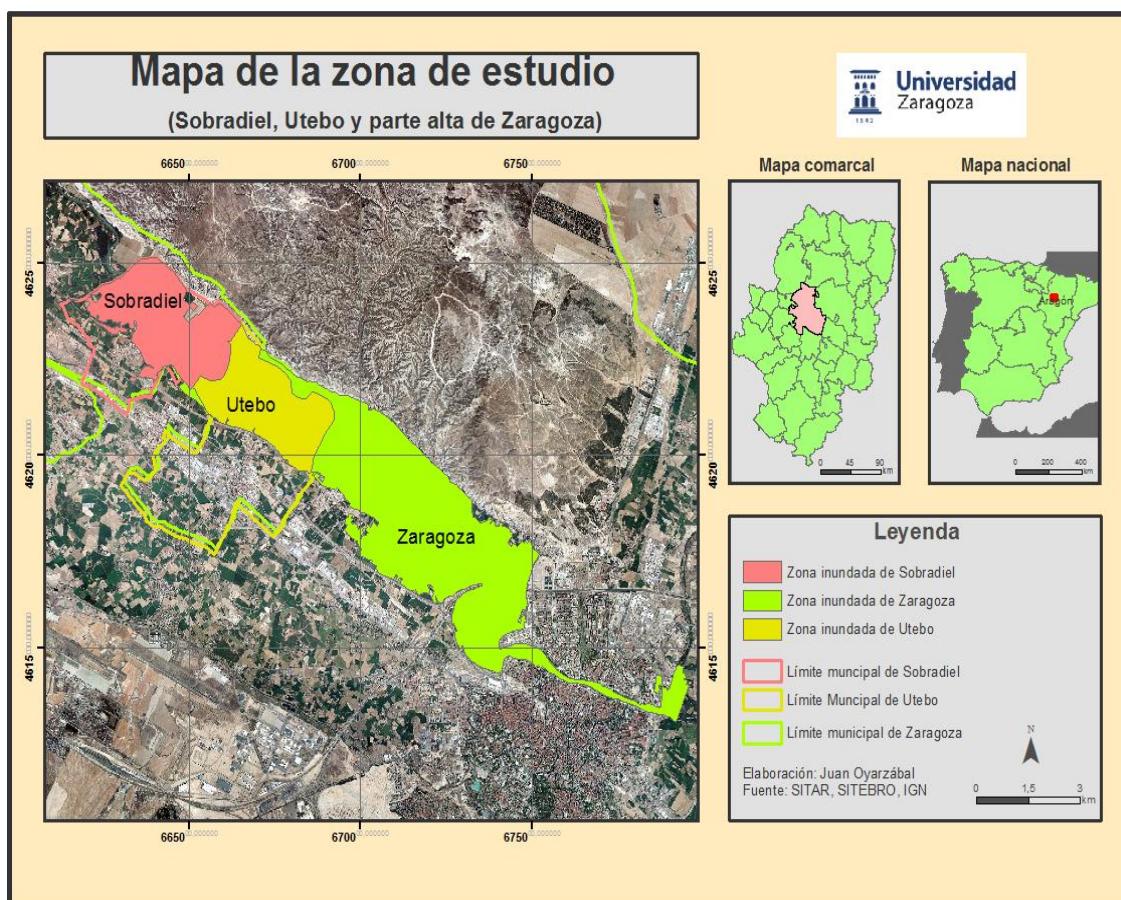
Mapa 2. Zona de estudio inundada en comparación con el término municipal

Lo primero, a la hora de analizar una crecida, es necesario saber cuánta superficie ha sido inundada. A continuación se presenta la cartografía de la zona de estudio:

En cuanto a Zaragoza, la superficie afectada aguas arriba de la confluencia Gállego-Ebro que se ha analizado se considera una superficie muy pequeña comparado con la gran extensión del término municipal, lo que no exenta que se hayan producido daños y afecciones

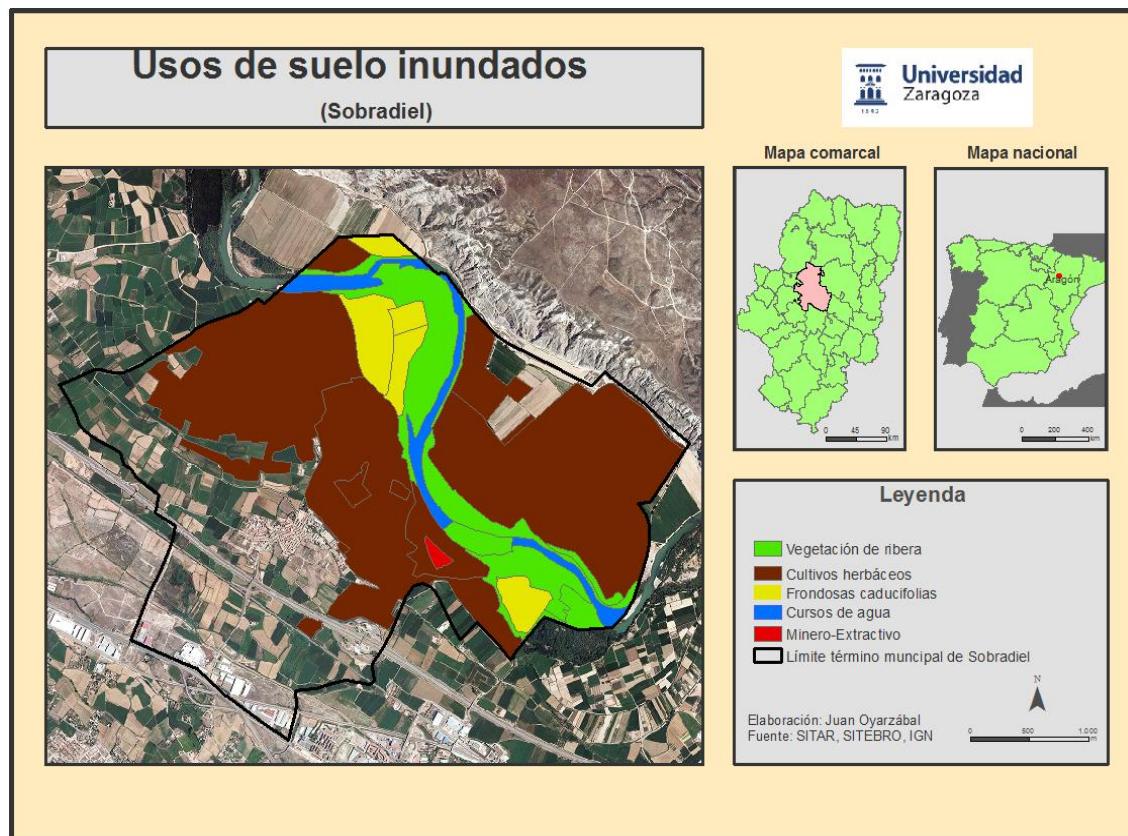
Mapa 3. Usos del suelo inundados de Sobradiel

Una vez identificados los usos de suelo y superficie podemos hacer un análisis de los daños producidos. Cabe destacar que tanto los usos de suelo del casco (811), ensanche (812), Ganadero-Agrícola (831) no se han representado en la cartografía debido a su pequeña extensión que no se aprecia con la escala establecida.

Los cultivos herbáceos son el uso más afectado, y los daños producidos son la pérdida de las cosechas y un largo periodo de secación de la lámina de agua dependiendo de factores como las pendientes y estructuras de contención que impiden el efecto del retroceso del agua una vez que en nivel de esta va descendiendo tras la crecida. La principal consecuencia son los daños económicos derivados de estas pérdidas.

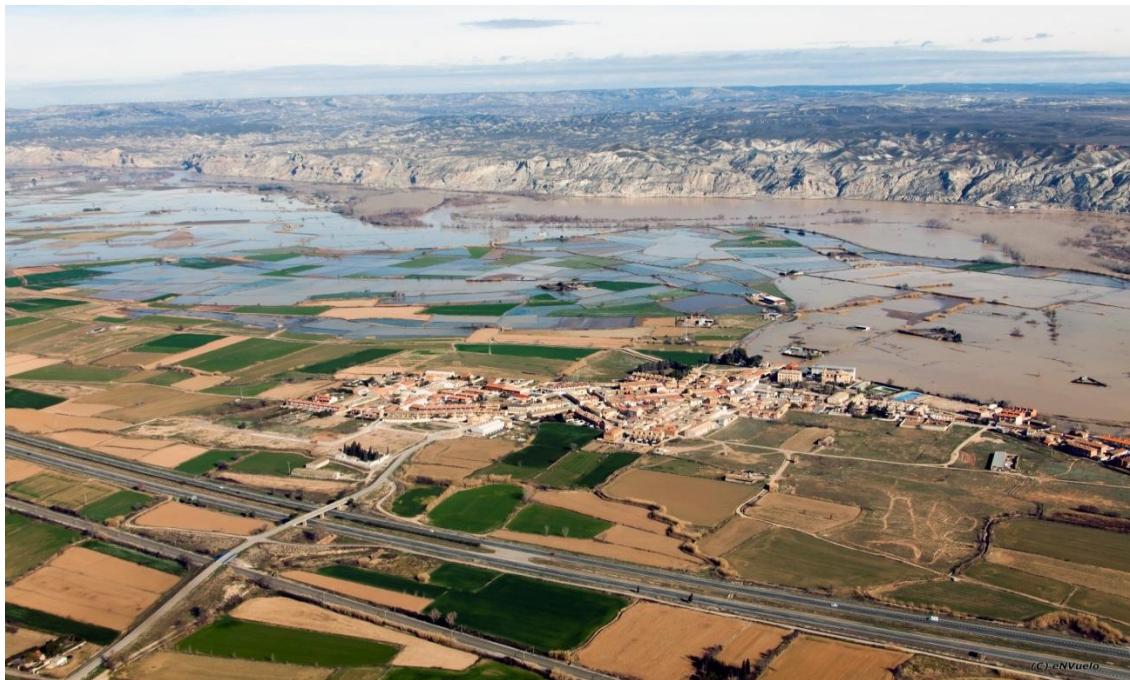
En la siguiente fotografía aérea realizada en 02/03/2015 (Foto 3) se aprecia la cercanía de la lámina de agua a su paso por el núcleo de Sobradiel sin llegar a afectar:

Foto 3. Imagen aérea (02/03/2015) de las inundaciones a su paso por el núcleo poblacional de Sobradiel.

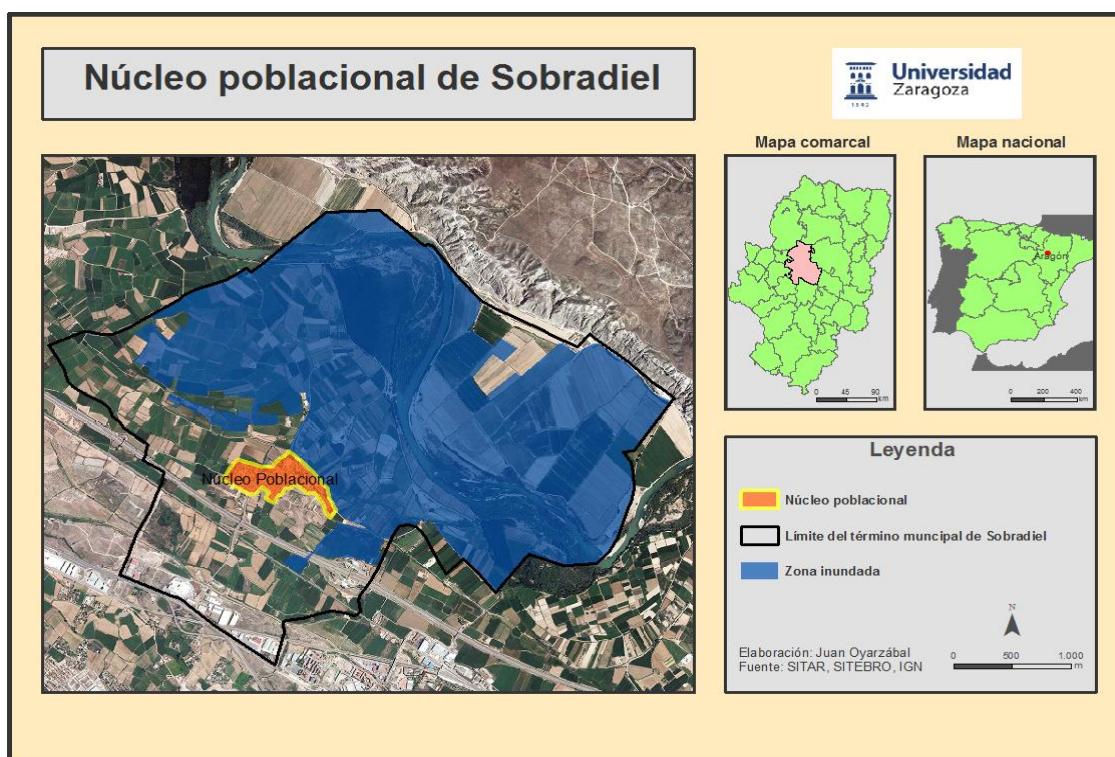
Mapa 6. Cartografía de la inundación respecto a los núcleos de población en Sobradiel

A continuación se presenta la cartografía del núcleo de población y el límite de la inundación.

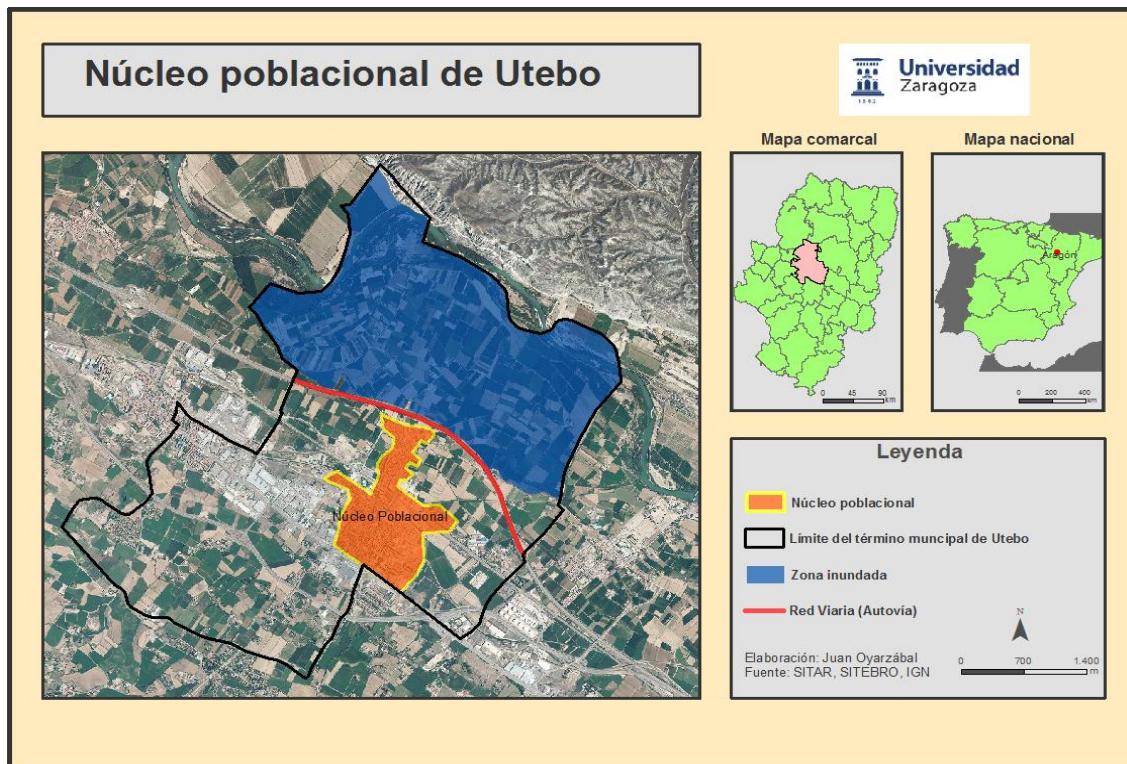
Mapa 7. Cartografía de la inundación respecto a los núcleos de población en Utebo

- Municipio de Utebo: No se ha producido ninguna inundación en el núcleo de población de Utebo. El núcleo ha quedado protegido por la autovía cuyos taludes han ejercido de

dique. A continuación se presenta la cartografía del núcleo de población y el límite de la inundación.

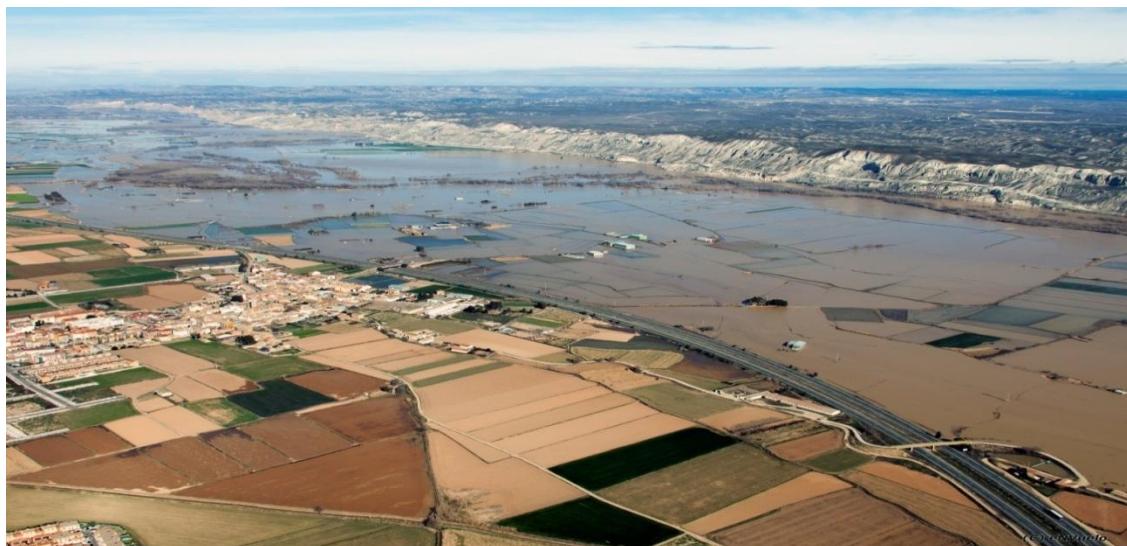
En la siguiente fotografía área realizada el 02/03/2015 (Foto 4) por la Confederación Hidrográfica del Ebro durante el episodio de las inundaciones se observa perfectamente como la autovía ejerce de muro de contención que evita las inundaciones del núcleo de población.

Foto 4. Imagen aérea (02/03/2015) de las inundaciones a su paso por el núcleo poblacional de Utebo. Fuente:CHE

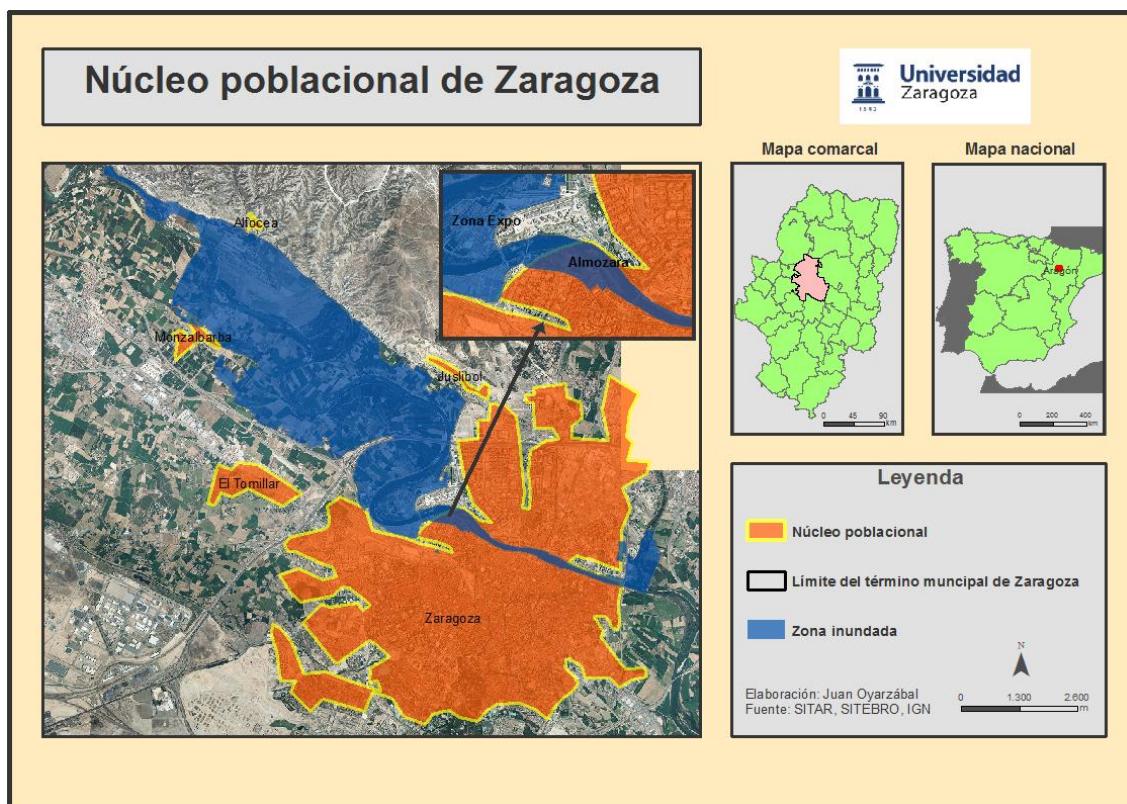
Mapa 8. Cartografía de la inundación respecto a los núcleos de población de Zaragoza

- Municipio de Zaragoza: En la parte alta del río que ha sido objeto de estudio, concretamente en el barrio zaragozano de la capital, la Almozara, a la altura del Centro Deportivo Militar del Soto, se ha producido la inundación de este centro y de algunos edificios cercanos. Tenemos que tener en cuenta el problema de posible subida del nivel del freático que puede crear afecciones. También hay numerosas edificaciones cerca de los galachos de Juslibol que han sido afectadas y lo comentaremos más adelante, pero no se consideran como núcleos de población. Parte del recinto de la Expo de Zaragoza también se ha visto afectado. A continuación se presenta la cartografía del núcleo de población y el límite de la inundación.

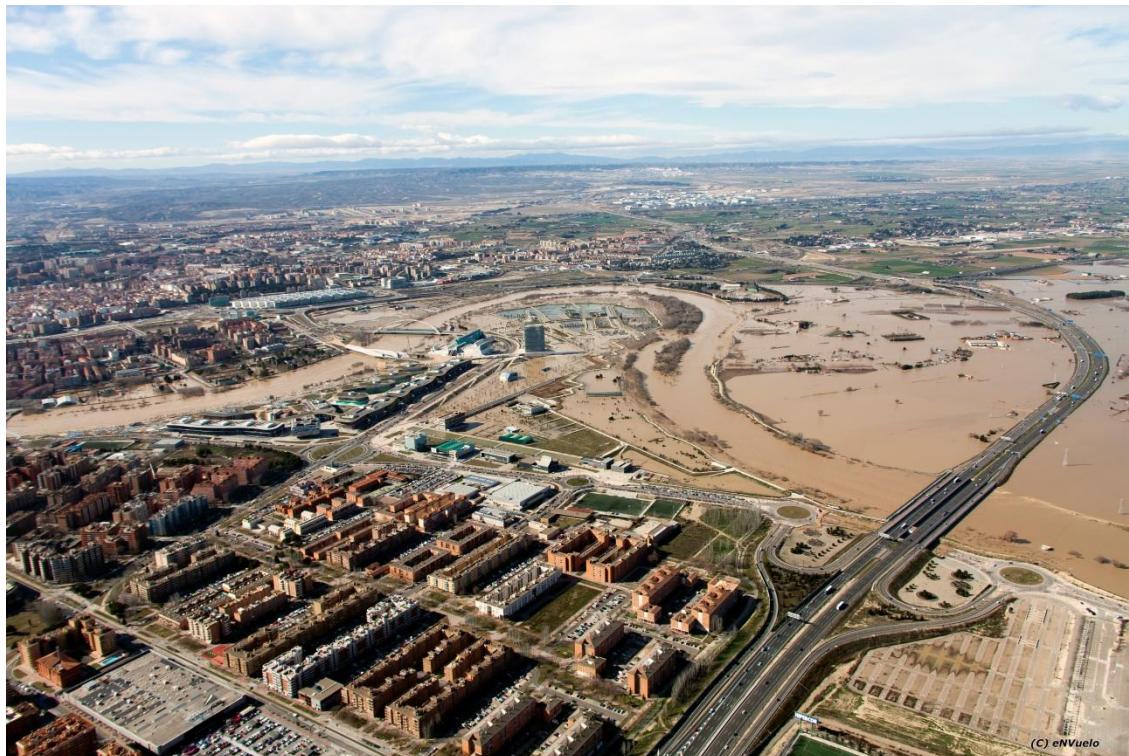
A continuación se presenta una fotografía aérea realizada en 02/03/2015 (Foto 5) en la que se observa la inundación en Zaragoza a su paso por la Expo, en el barrio de la Almozara.

Foto 5. Imagen aérea (02/03/2015) de las inundaciones a su paso por el núcleo poblacional de Zaragoza.

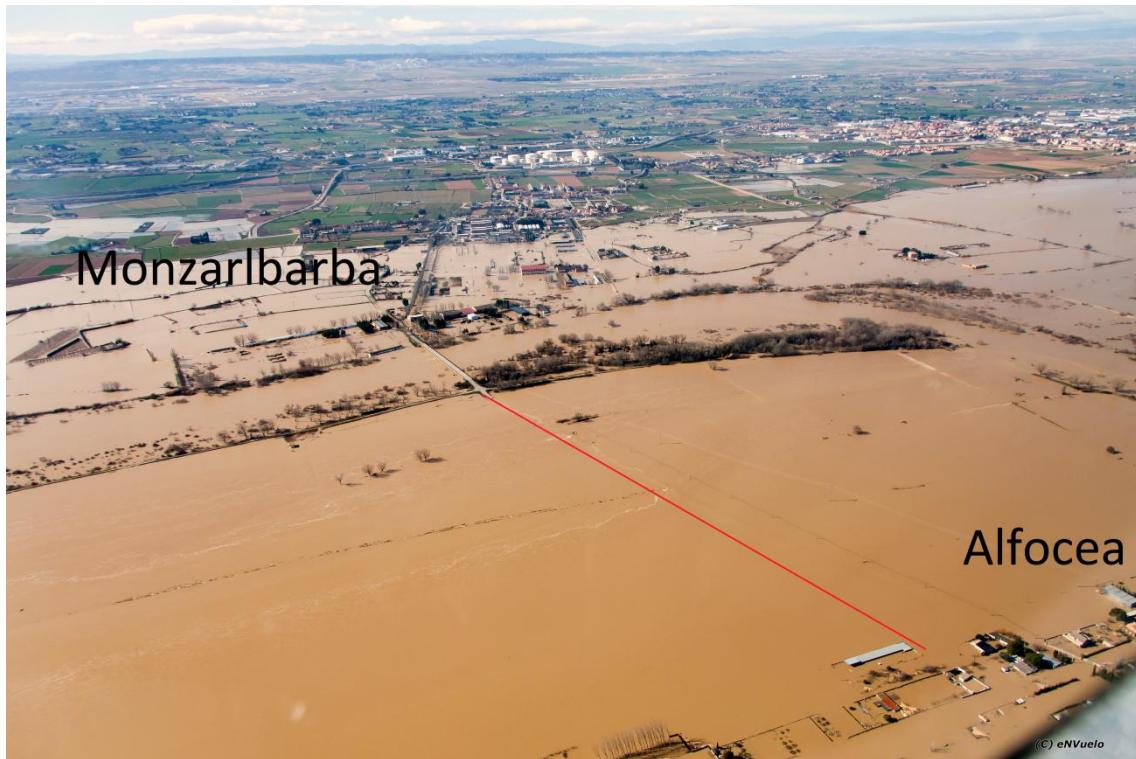
La carretera que se vio más afectada por la inundación fue la que conectaba Monzalbarba con la urbanización de Alfocea, la cual quedó totalmente cortada y anegada, produciendo un aislamiento de la población. A continuación se presenta una fotografía área realizada el 02/03/2015 (Foto 6) en la que se observa este aislamiento e inundación de la carretera.

Foto 6. Imagen aérea (02/02/2015) de la carretera cortada entre Monzalbarba y Alfocea. F

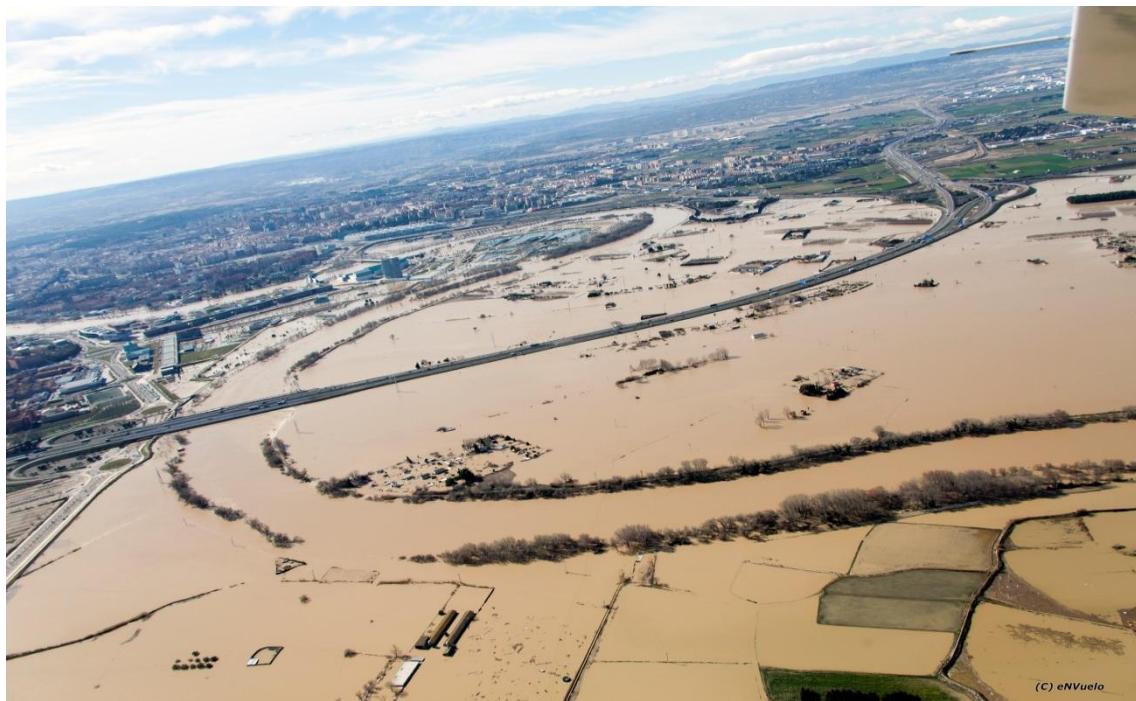
La autovía A-2, a su paso por Zaragoza no se vio afectada, aunque la lámina de agua llegó en muchos tramos hasta la parte superior de los taludes, como se observa en la siguiente imagen aérea (Foto 7) realizada mediante un vuelo con avión tripulado por la Confederación Hidrográfica del Ebro:

Foto 7. Autovía A-2 a su paso por Zaragoza (Zona Expo) el día 02/03/2015. Fuente: CHE

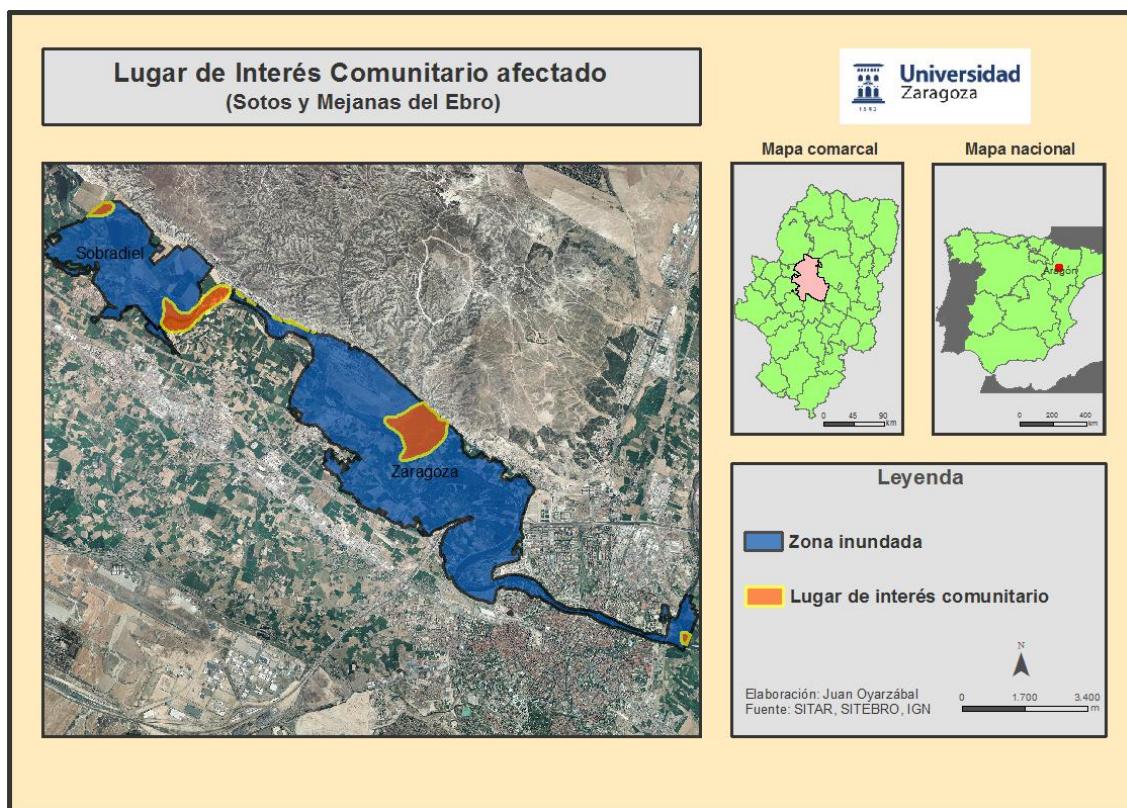
Mapa 10. Cartografía de los espacios naturales afectados por la inundación

Se observa en el mapa que hay una fragmentación de las zonas del “LIC”. Se observa que el LIC está formado por de las 3 fracciones de estudio con una superficie total afectada 316.72 ha.

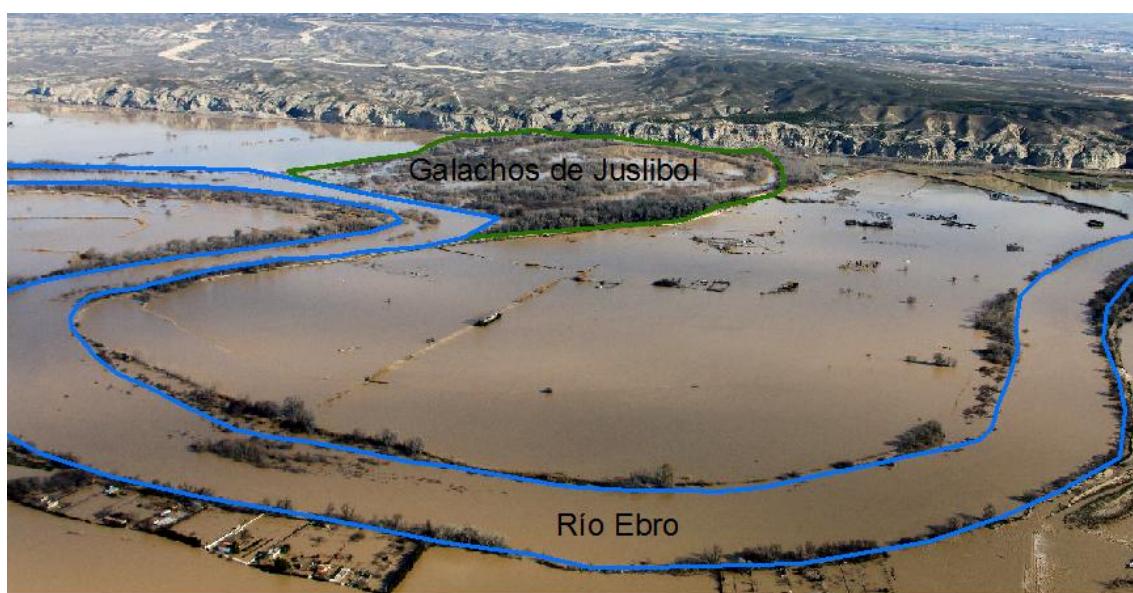
A continuación se presenta una foto área (Foto 8) del Galacho de Juslibol durante el episodio de crecidas.

Foto 8. Imagen aérea del Galacho de Juslibol. (02/03/2015). Fuente:CHE

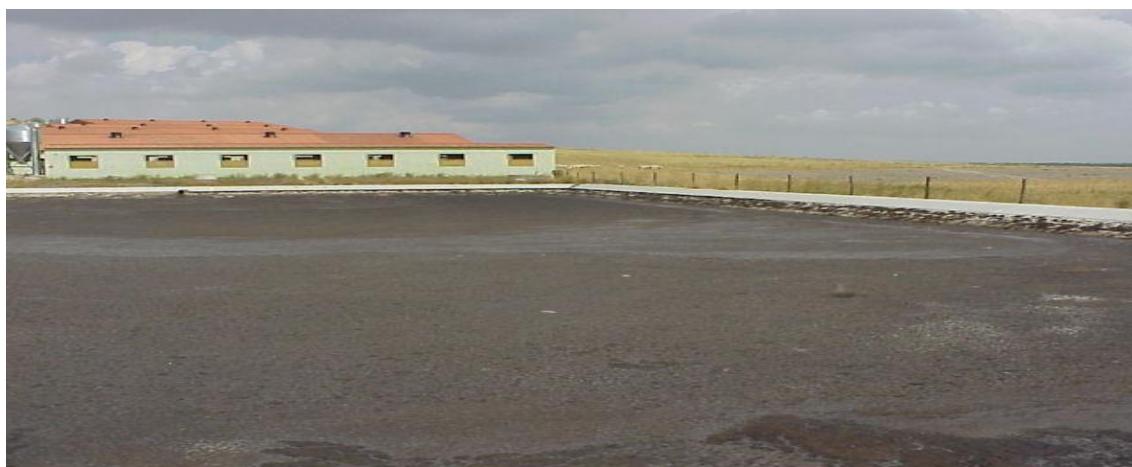
Las posibilidades de haberse producido esta contaminación aumentan considerablemente debido a una mala gestión y almacenamiento de los purines, por lo que el contacto sería inevitable. También depende si la eliminación periódica de estos purines había sido reciente o no.

Foto 9. Balsa de purines en una granja. Fuente:ian.inea.org

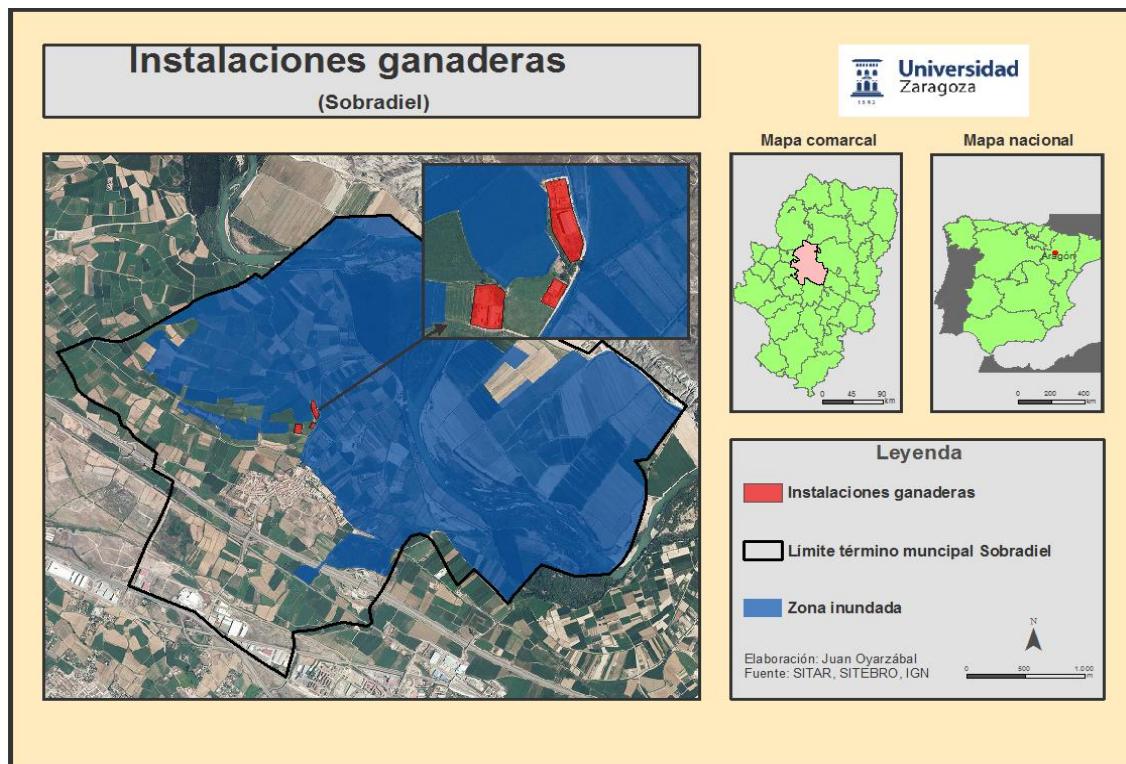
Mapa 11. Instalaciones ganaderas afectadas por la inundación en Sobradiel

En la cartografía del término municipal de Sobradiel, se observa que las instalaciones ganaderas están justo en el límite de lámina de agua, por lo que no se han visto afectadas por la inundación por muy pocos metros.

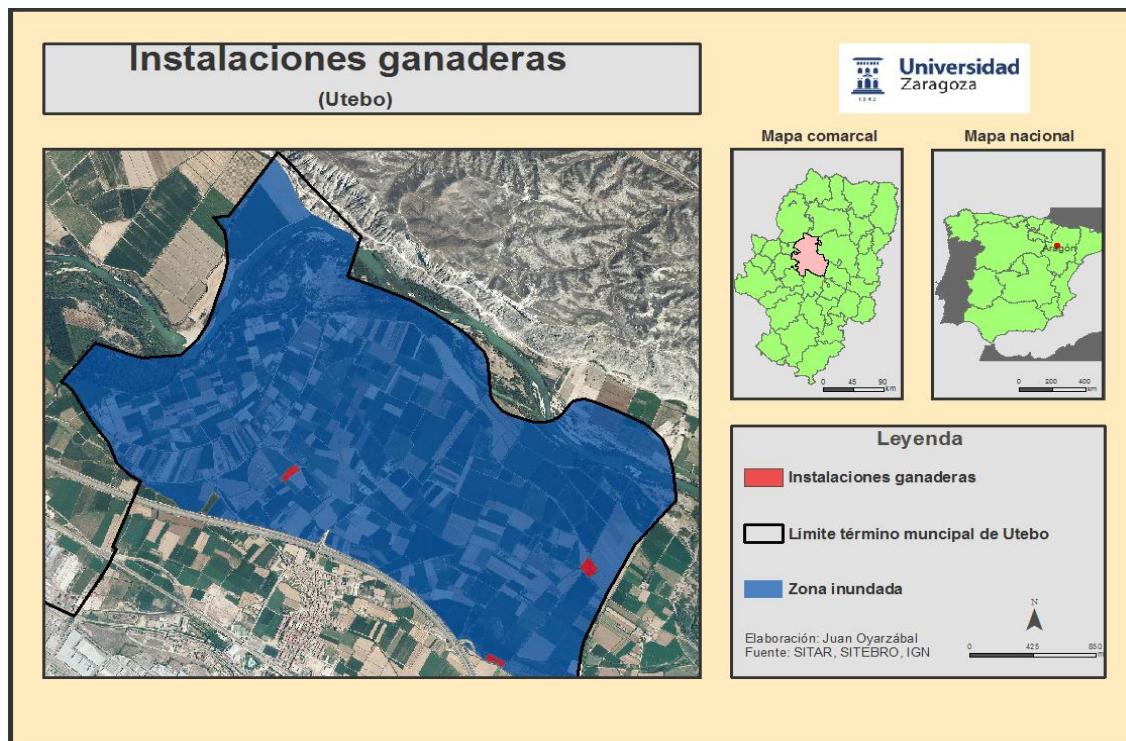
Mapa 12. Instalaciones ganaderas afectadas por la inundación en Utebo

En el caso del término municipal de Utebo, las 3 instalaciones ganaderas que existen, se ven afectadas por la inundación, por lo tanto se pueden producir las consecuencias que se han expuesto anteriormente (muerte de animales, contaminación orgánica...).

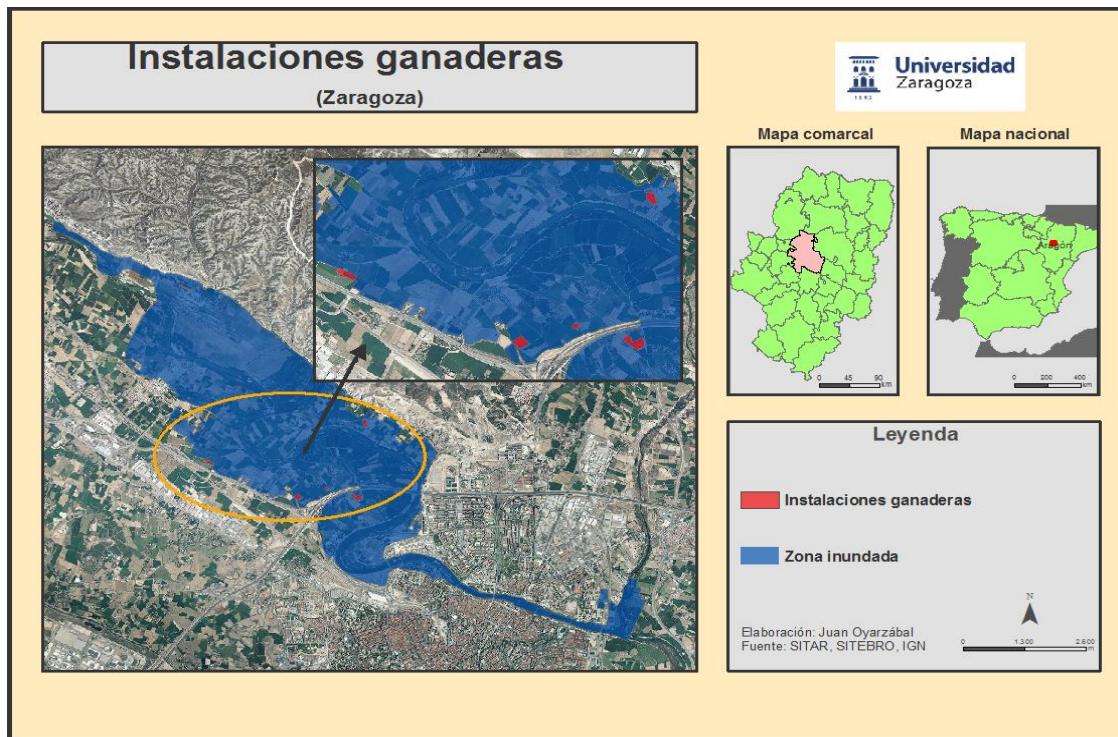
Mapa 13. Instalaciones ganaderas afectadas por la inundación en Zaragoza

Para la situación de la parte alta de Zaragoza, se observa un total de 5 instalaciones ganaderas, de las cuales 4 han sido afectadas por la inundación.

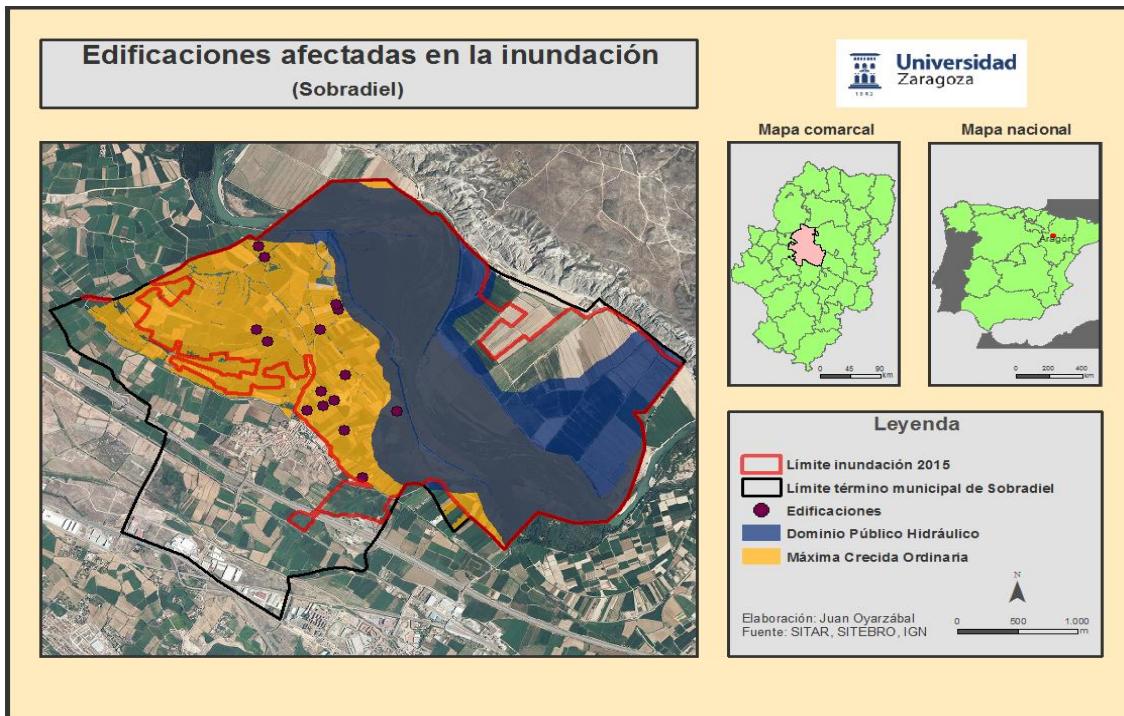
Mapa 14. Edificaciones afectadas por la inundación en Sobradiel

En el anterior mapa, se observa que un gran número de edificaciones han sido afectadas por la lámina de agua. Todas ellas se encuentran dentro del área de la Máxima Crecida Ordinaria, por lo que ya podemos sacar una conclusión de que esas edificaciones no se encuentran bien ordenadas en el territorio. Una de ellas se encuentra dentro del Dominio Público Hidráulico, lo cual no está permitido.

Estas edificaciones se encuentran muy expuestas a las inundaciones, ya que se encuentran dentro del área de Máxima Crecida Ordinaria. Según el artículo 4.2 del Reglamento del Dominio Público Hidráulico, se considera como caudal de la máxima crecida ordinaria la media de los máximos caudales anuales, en su régimen natural producidos durante diez años consecutivos, que sean representativos del comportamiento hidráulico de la corriente. Al tratarse principalmente de edificaciones de uso agrario y no de residencia, el riesgo de producir daños a personas disminuye, aunque pérdidas materiales se producirán de igual manera.

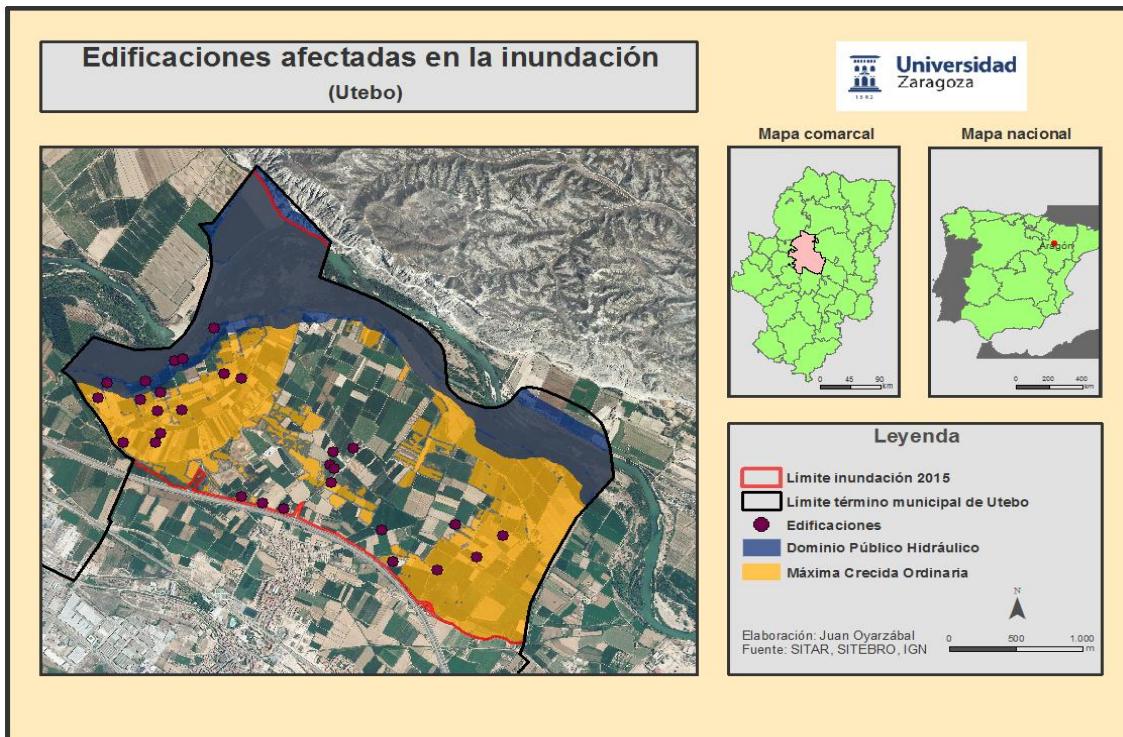
Mapa 15. Edificaciones afectadas por la inundación en Utebo

Observamos en el mapa anterior que hay un gran número de edificaciones afectadas por la presente inundación. En este caso la lámina de agua de la inundación de 2015 ocupa bastante más superficie que el área de la Crecida Máxima Ordinaria.

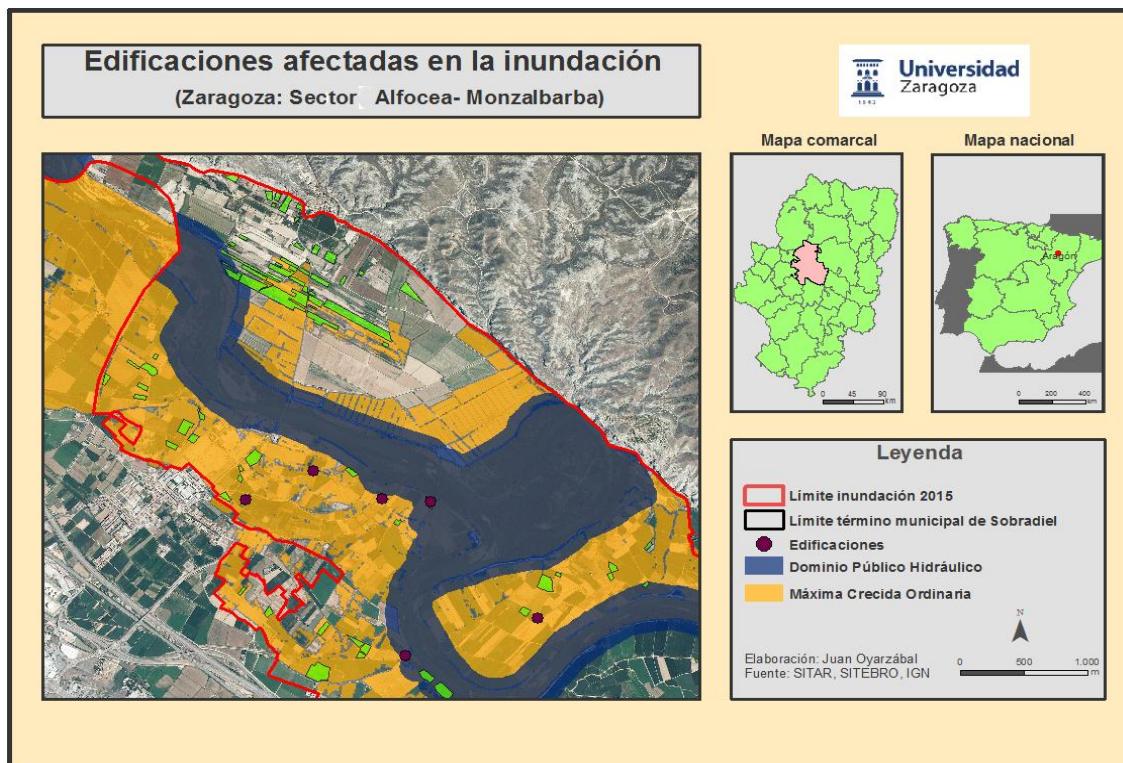
Mapa 16. Edificaciones afectadas por la inundación en el sector de Alfocea (Zaragoza)

En el anterior mapa observamos que el número de parcelas comparado con Utebo y Sobradiel es mayor. Observamos que hay unas pocas edificaciones /parcelas consultadas en el catastro de Zaragoza que se encuentran en la zona del Dominio Público Hidráulico. Mientras que dentro del área de Máxima Crecida Ordinaria, se registran muchas más parcelas, como es el caso de la parcelas residenciales de Alfocea, las cuales se han visto muy afectadas por la inundación.

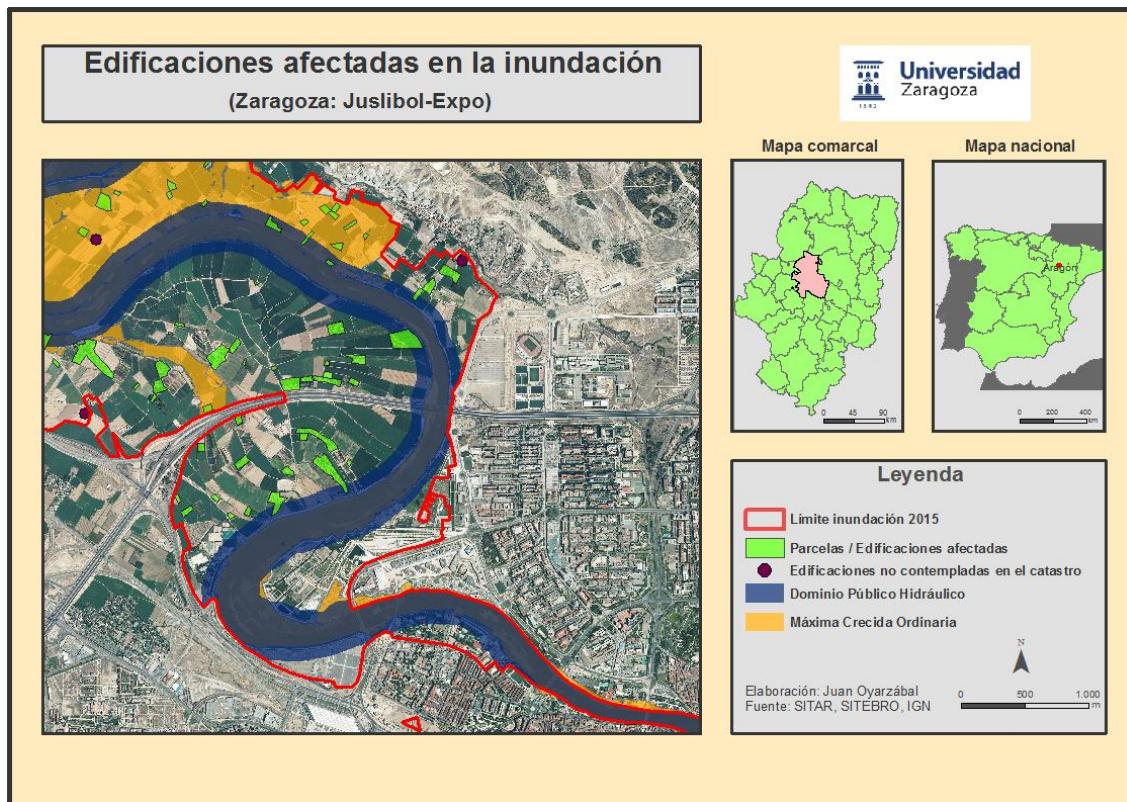
Mapa 17. Edificaciones afectadas por la inundación en el sector de Julisbol- Zona Expo (Zaragoza)

En cuanto al sector más cercano a la ciudad de Zaragoza aguas arriba, se observa que en este caso la mayoría de las parcelas por no decir casi su totalidad se encuentran territorialmente bien localizadas, ya que no se encuentran ni en el DPH ni en el área de influencia de la Máxima Crecida Ordinaria, aunque en este caso se hayan inundado.

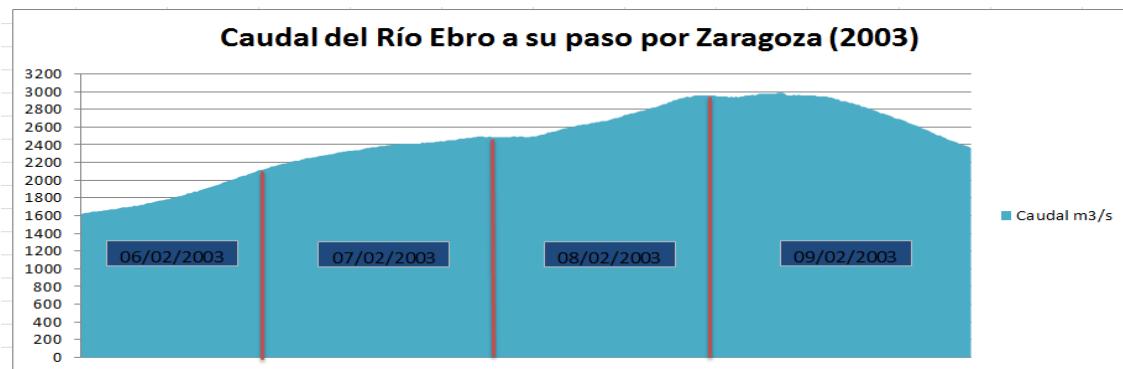
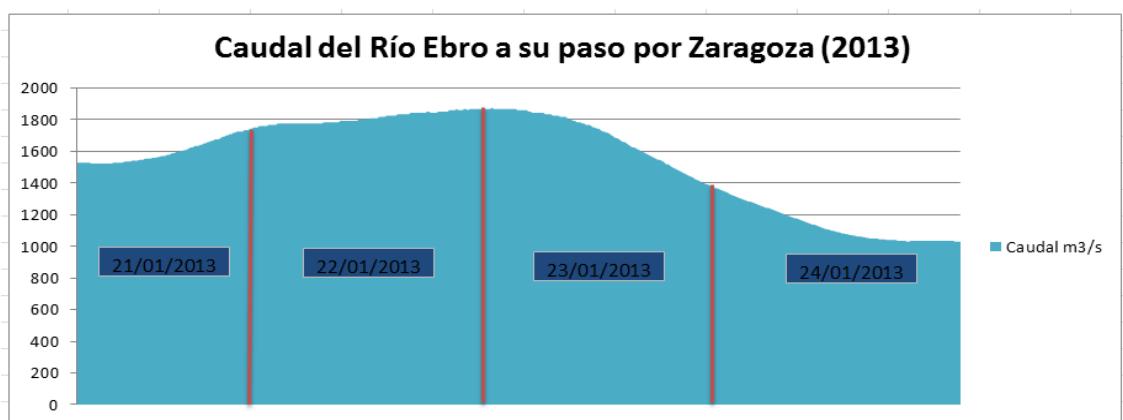
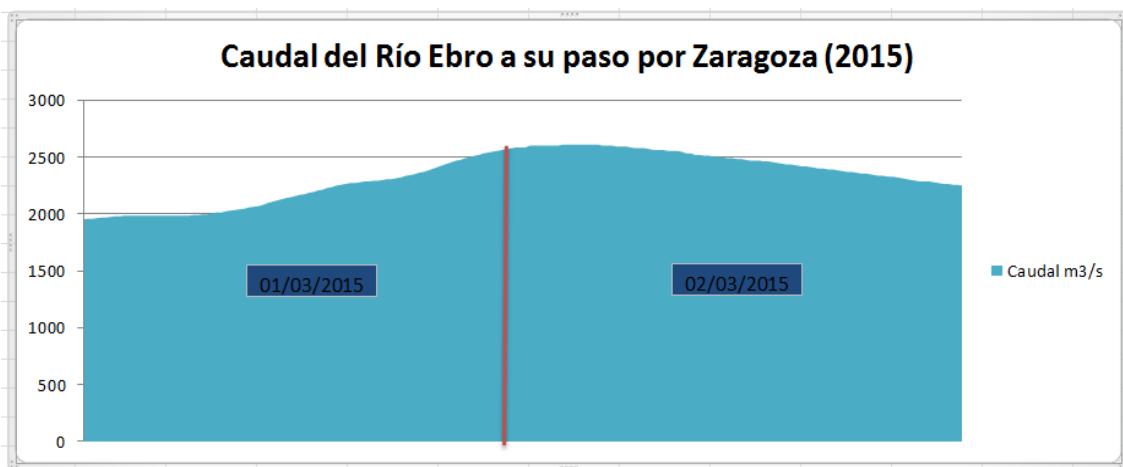
Gráfica 1. Caudal del Río Ebro a su paso por la estación de medición de Zaragoza en 2003

Gráfica 2. Caudal del Río Ebro a su paso por la estación de medición de Zaragoza en 2013

Gráfica 3. Caudal del Río Ebro a su paso por la estación de medición de Zaragoza en 2015

Observamos que los caudales máximos de los 3 períodos a su paso por Zaragoza estudiados los registra la crecida de 2003, con casi $3000 \text{ m}^3/\text{s}$ de caudal máximo. Hay que destacar que en el momento de solicitar los datos al SAIHEBro durante las prácticas (Agosto 2015), los datos de la crecida 2003, se están recalcando, ya que deberían ser menores.

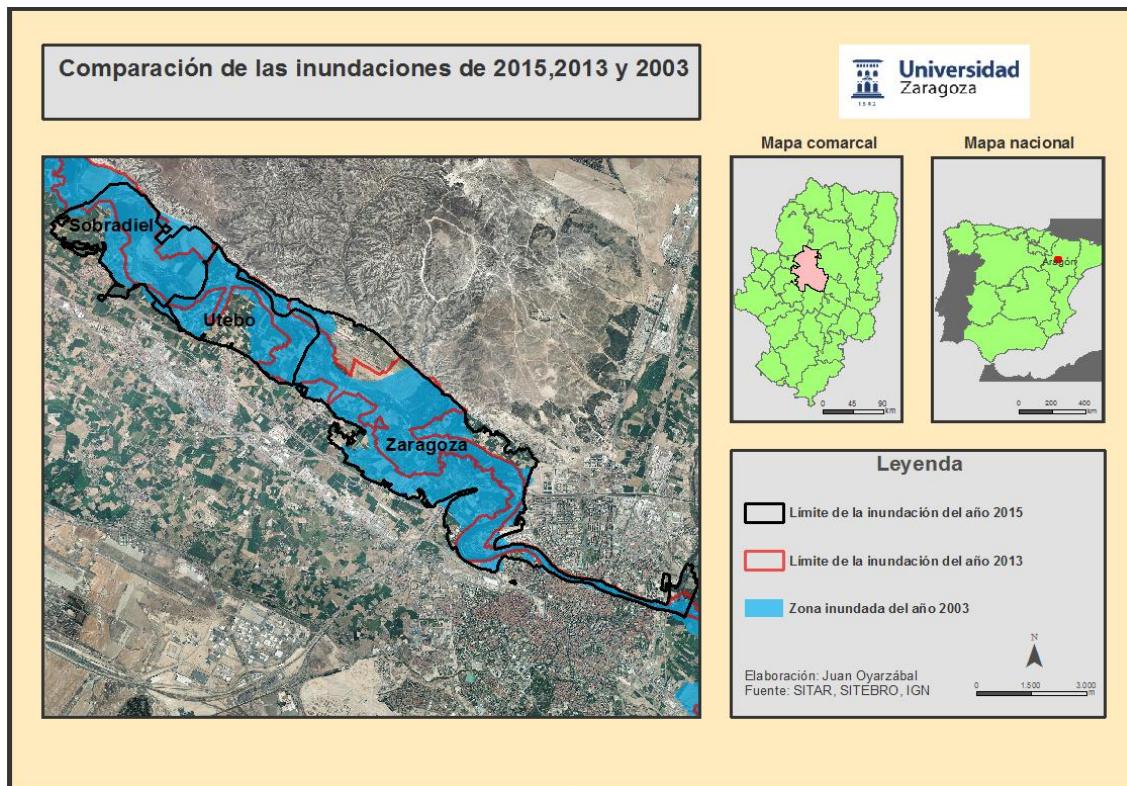
Mapa 18. Comparación de las inundaciones de 2015, 2013 y 2003

Observamos que la crecida de 2013, posee la menor superficie inundada, mientras que la 2015 y 2003 se asemejan, acorde a los caudales expuestos anteriormente, aunque la superficie abarcada por la lámina de agua en 2003 es mayor que la de este año 2015. Por lo que se ha producido una mayor inundación en el año 2015 incluso registrando caudales menores que los del 2003.
