Memorias de prácticas

Confederación hidrográfica del Ebro

4.3 Diagnóstico ambiental y territorial de Sobradiel, Utebo y Cuenca alta de Zaragoza	9
4.3.1 Características de la crecida del Río Ebro en 2015	10
4.3.2 ¿Por qué ocurren las inundaciones?	11

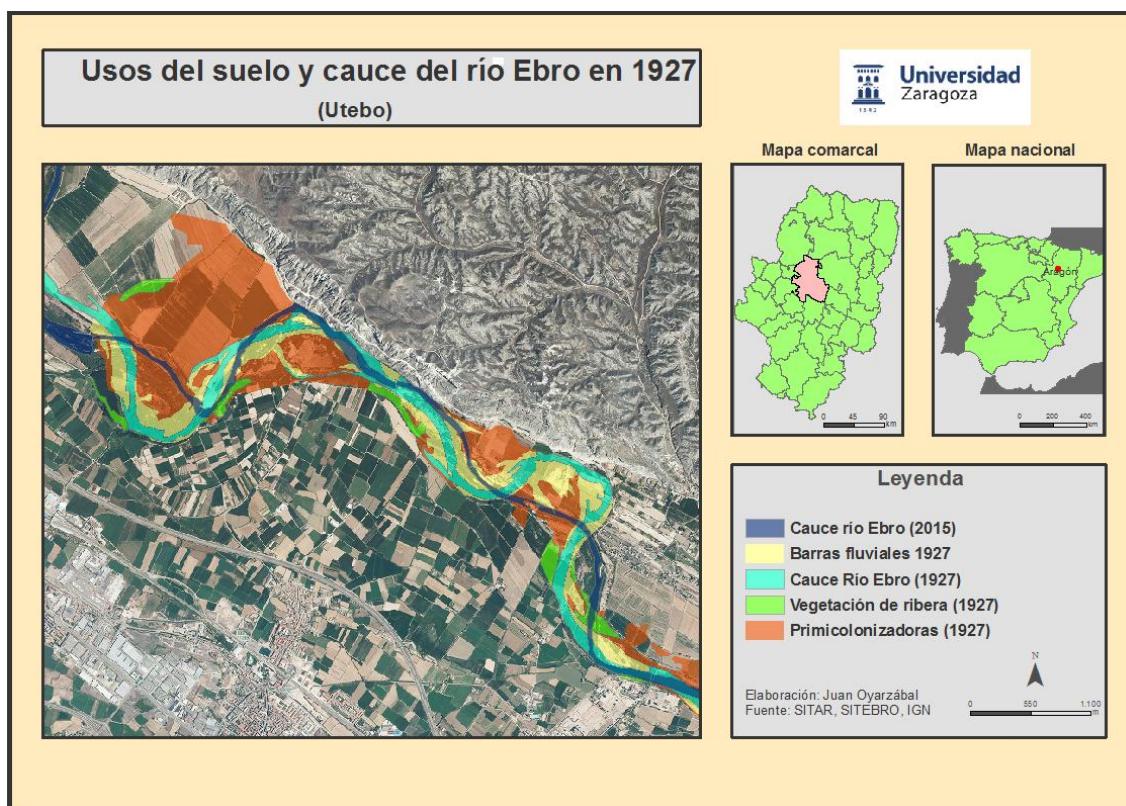
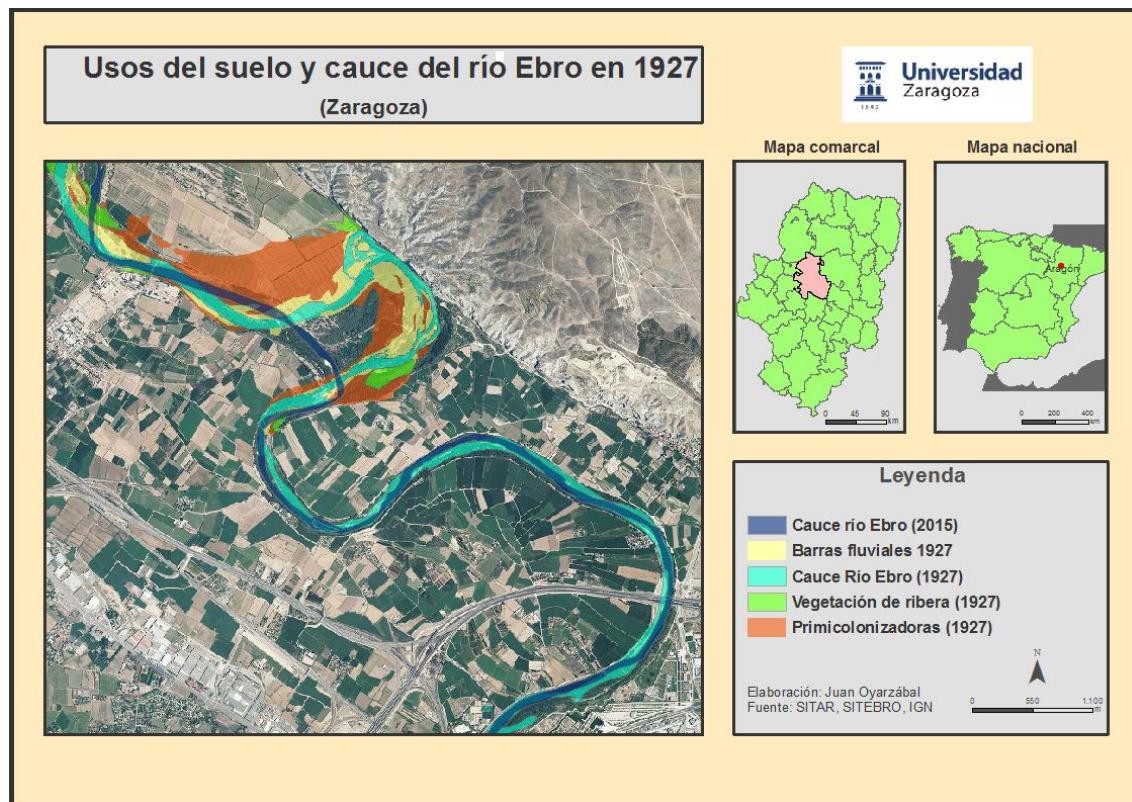
Mapa 19. Usos del suelo y cauce del río Ebro en 1927 en Utebo

Mapa 20. Usos del suelo y cauce del río Ebro en 1927 en Zaragoza

Para el año 1927 observamos que el cauce el río en varios tramos llevaba otro recorrido totalmente diferente, también observamos que en la actualidad las barras fluviales como gran parte de la vegetación primicolonizadora están ocupados por cultivos. En cuanto a la vegetación de ribera se observa que concuerda bastante la ocupación actual con la de 1927, incluso actualmente se observa mayor superficie de vegetación.

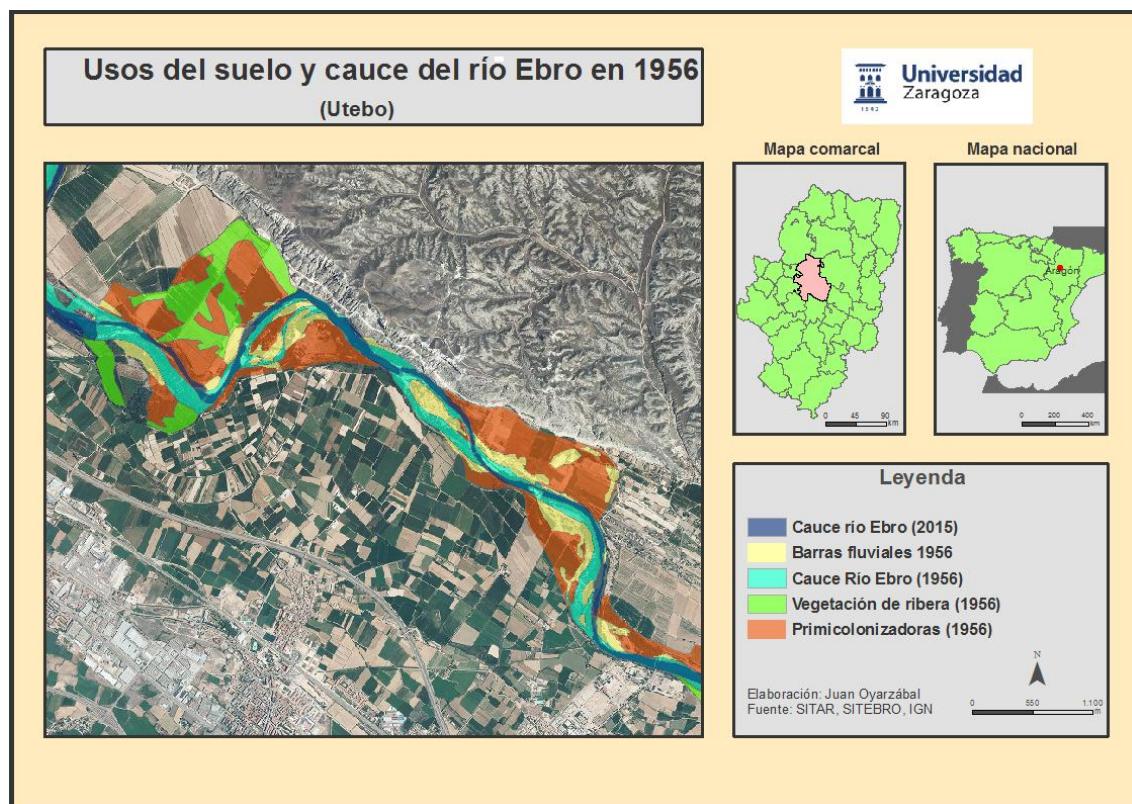
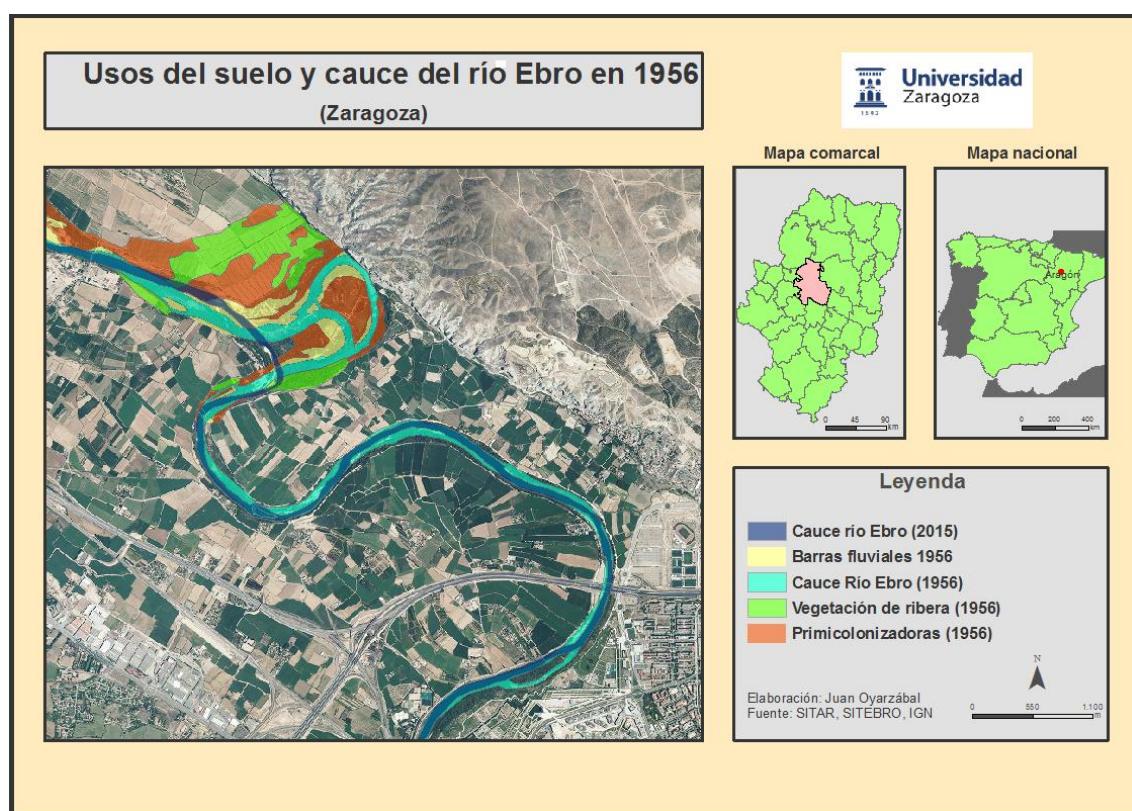
Mapa 21. Usos del suelo y cauce del río Ebro en 1956 en Utebo

Mapa 22. Usos del suelo y cauce del río Ebro en 1956 en Zaragoza

En cuanto al año 1956 observamos que el cauce se ajusta mucho más al actual con la salvedad de los Galachos de Juslibol. También se observa un aumento de la vegetación de ribera, en relación a 1927, donde la mayoría era primicolinizadoras, pero con el paso del tiempo el ecosistema ha ido evolucionando. La vegetación de ribera y las primicolonizadoras de 1956 ocupaban una mayor superficie que en la actualidad, ocupadas por suelos de cultivo.
