SEGUIMIENTO ARQUEOLÓGICO
DE LAS OBRAS DE RENOVACIÓN
DE REDES Y PAVIMENTACIÓN
DE LA CALLE DE LA RUDIANA
DE TARAZONA (ZARAGOZA).

A causa de las obras de renovación de redes y pavimentación de la calle de la Rudiana de Tarazona (Zaragoza) se ha realizado el pertinente seguimiento arqueológico con objeto de evitar las posibles afecciones al patrimonio arqueológico que pudiera aparecer en la misma.

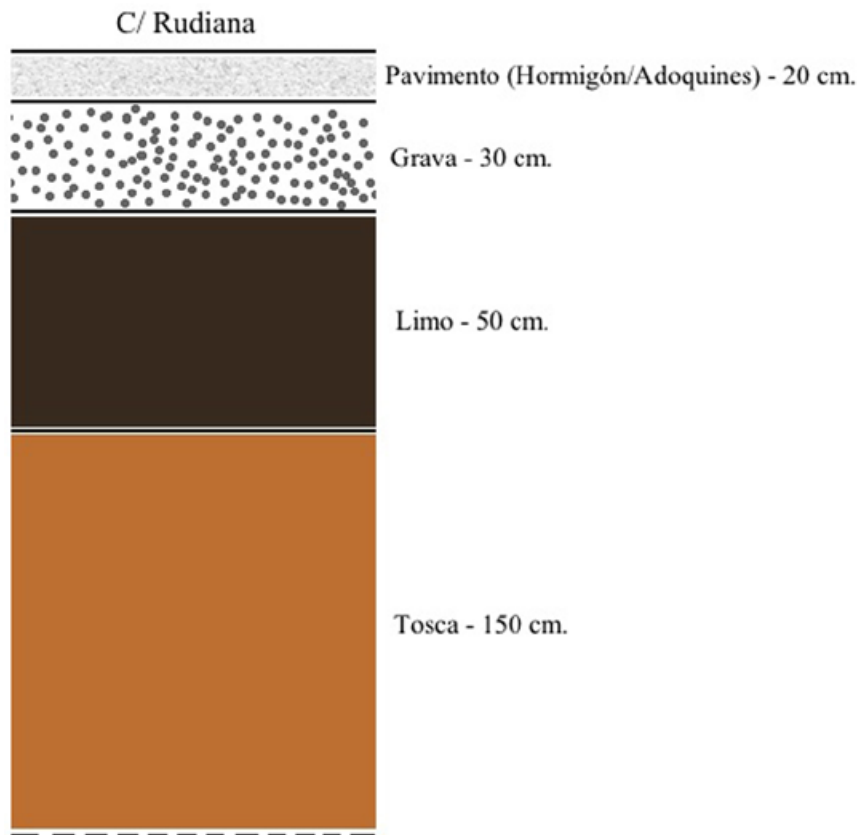
3. Esquema del corte estratigráfico general de la calle de la Ruidiana.

De manera esquemática, el corte estratigráfico general de esta calle se compone de un nivel de 15-20 cm aproximadamente de hormigón/adoquines que forma el pavimento, otro de unos 30 cm de grava donde se asienta el anterior, otro más de 50 cm de limo de color marrón oscuro, en el que se encuentran soterrados los servicios como la red eléc-

trica, gas, abastecimiento, etc., y finalmente otro de cerca de 1'5 metros, que parece continuar más abajo, cuestión que no podemos corroborar al no excavar a mayor profundidad, compuesto por la tosca o marga arcillosa de color anaranjado propia de este terreno en la que se han instalado los servicios de saneamiento actuales [fig. 3].
