## Trabajo Fin de Grado

# **ANÁLISIS INTEGRADO DEL RÍO ÉSERA Y SUS RIESGOS DE INUNDACIÓN**

# **INTEGRATED ANALYSIS OF ÉSERA RIVER AND ITS RISKS OF FLOOD**

Facultad de Filosofía y Letras: Grado en Geografía y Ordenación del Territorio

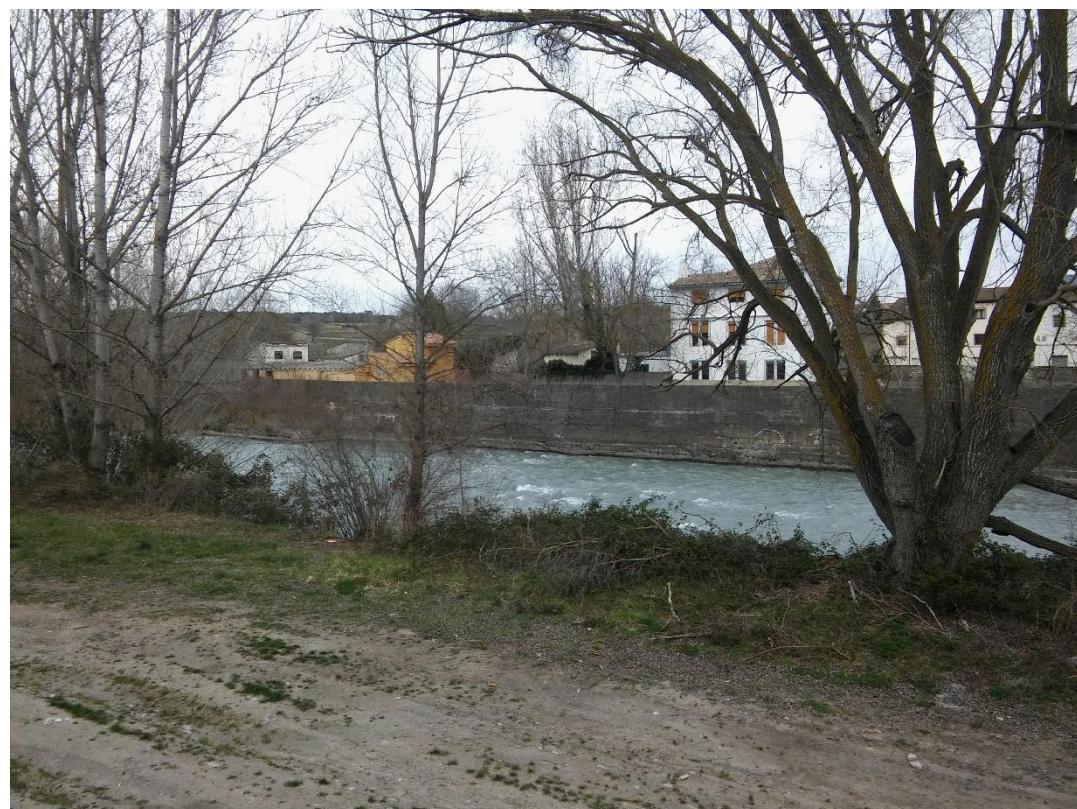
Ilustración 3. Afecciones en la vegetación de ribera en el municipio de Graus Fuente: Elaboración propia

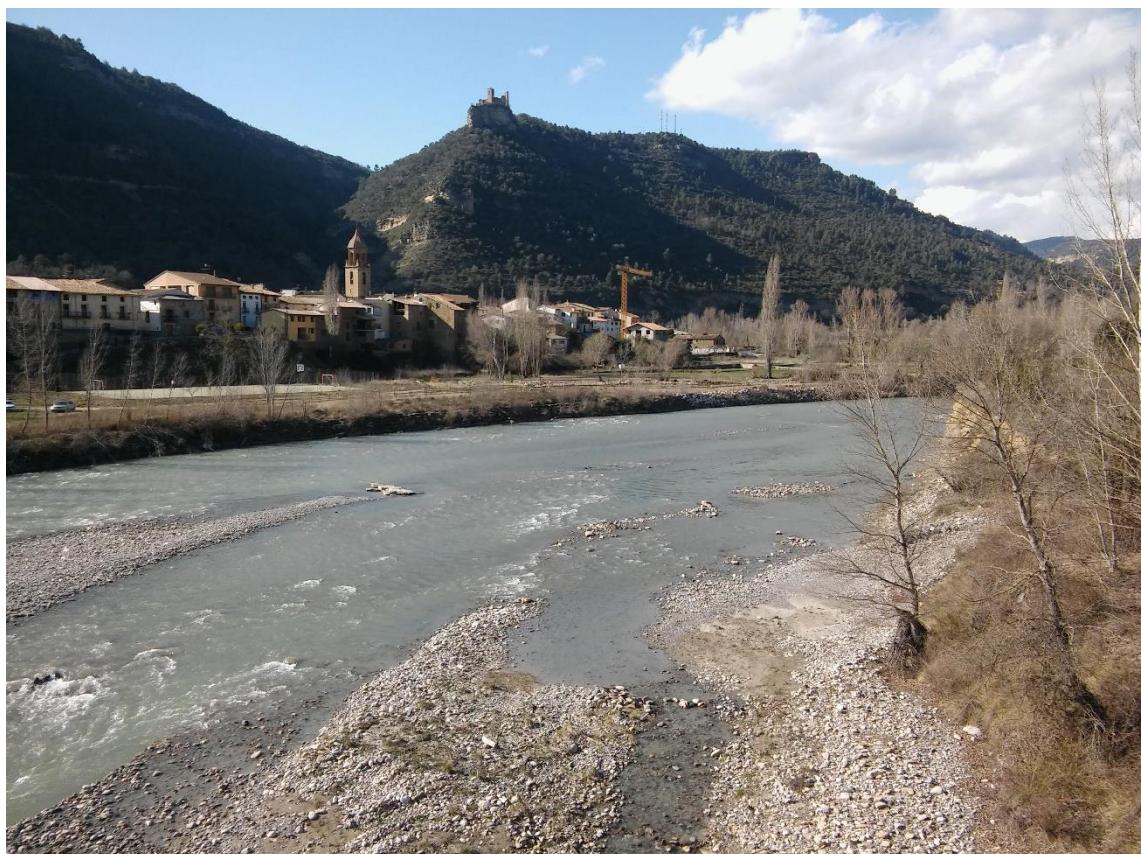
Ilustración 37. Defensas laterales en el municipio de Perarrúa      Fuente: Elaboración propia

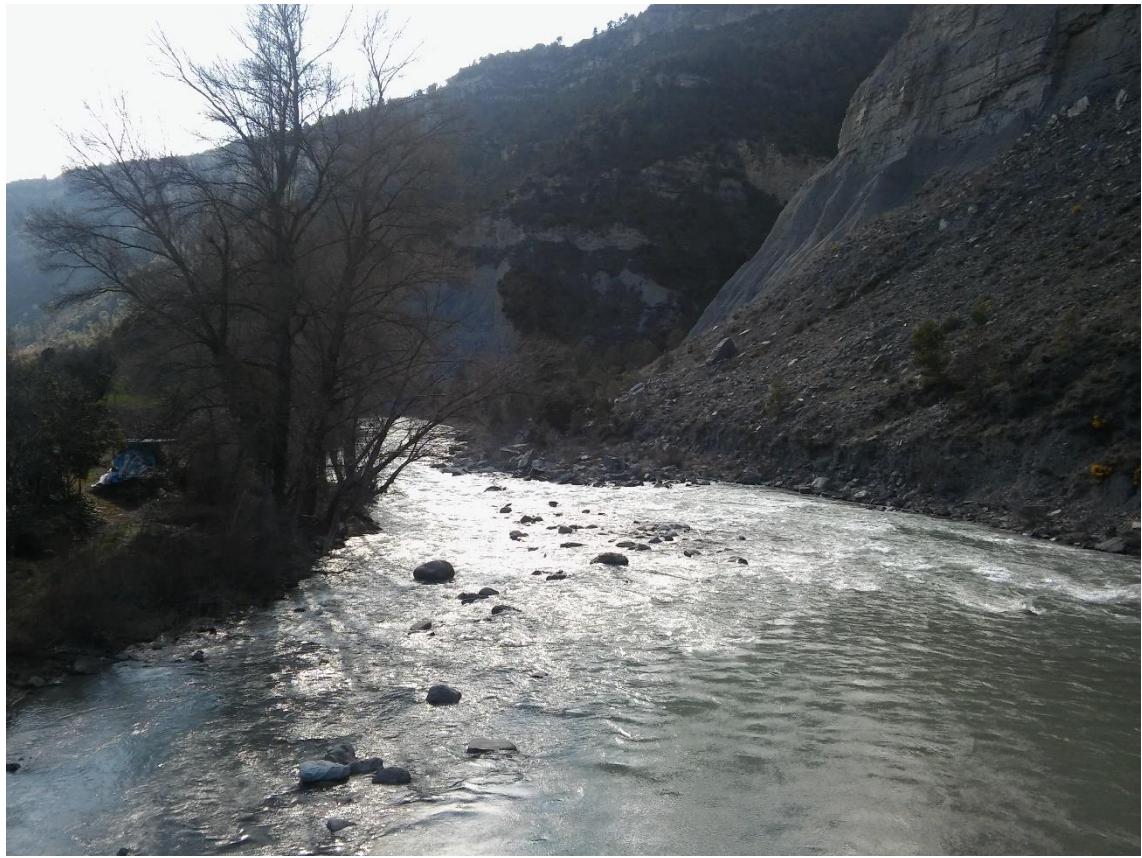
Ilustración 38. Acumulación de material en el municipio de Santaliestra y San Quílez  
Fuente: Elaboración propia

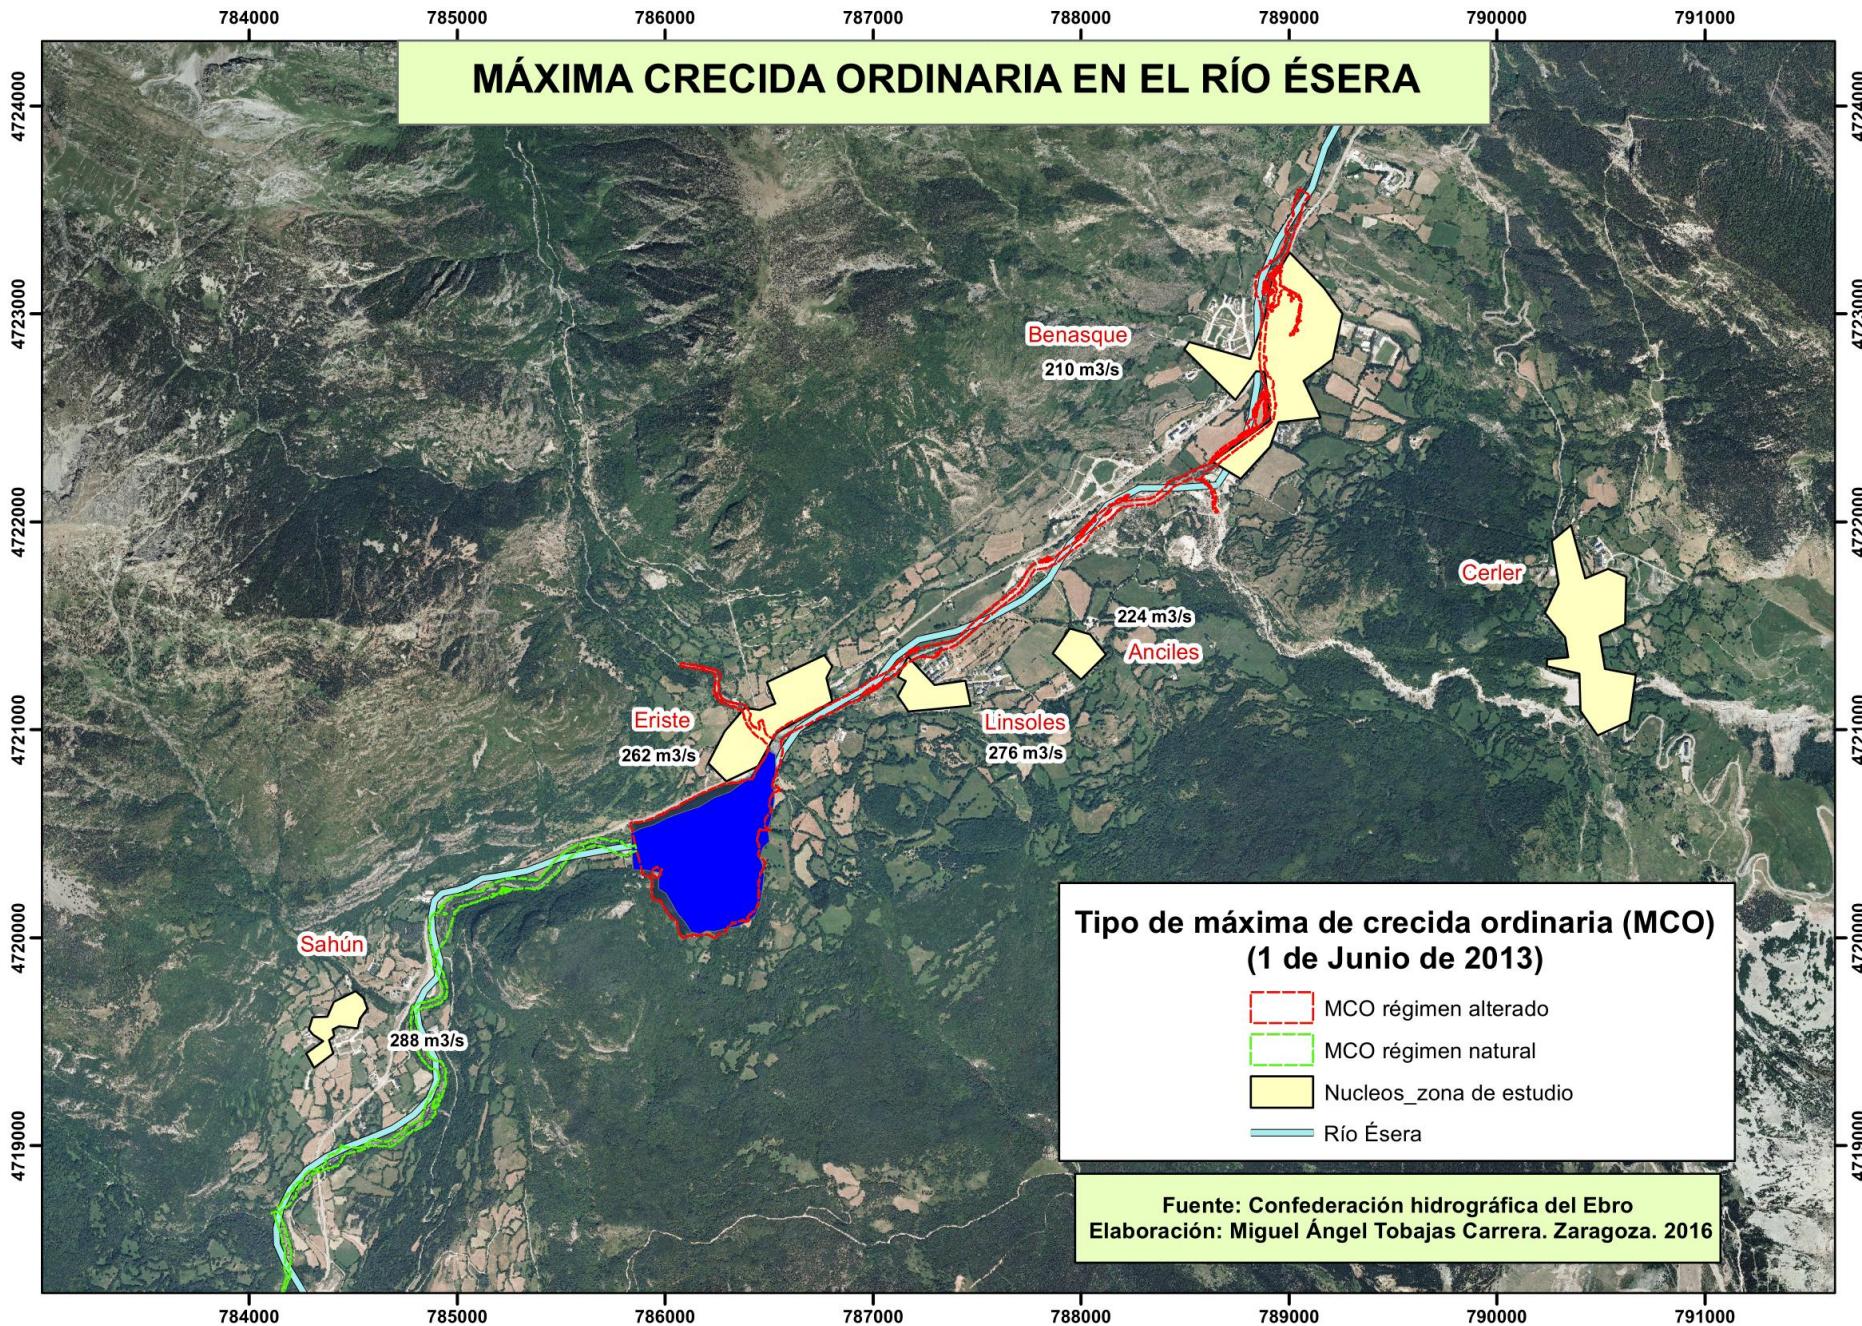
Cartografía 27: Máxima crecida ordinaria desde el municipio de Benasque hasta la localidad de Eriste
