## Tesis Doctoral

Caracterización de los materiales de construcción  
del Mudéjar aragonés. Diseño de nuevos morteros  
para su aplicación en restauración.

Facultad de Ciencias.  
Departamento de Ciencias de la Tierra  
2011

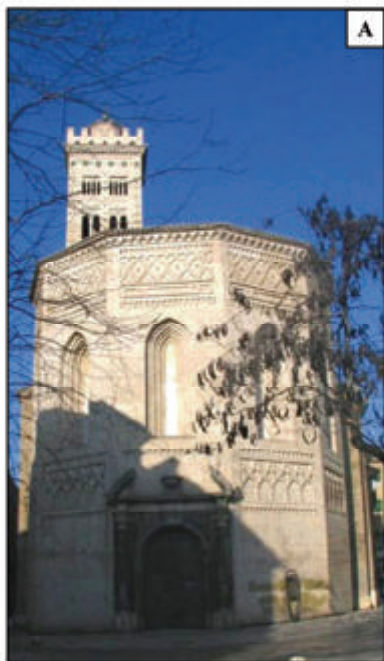
**Figura A.** Vista del edificio con el ábside en primer plano.

Con la reforma barroca llevada a cabo en el siglo XVIII (1717-1730), se invirtió la orientación de la iglesia y se modificó la decoración interior. Además, fue cerrada la puerta principal hasta entonces situada en la calle Mayor abriéndose una entrada en el ábside mudéjar (Figura 8A) y construyéndose otro presbiterio en el lado opuesto, donde antes estaba el hastial. Interiormente la reforma fue menor que en otras iglesias, ya que se respetaron las bóvedas de crucería sencilla de la nave, sustituyéndose sólo los de las capillas. Además, se ubicó un retablo de José Ramírez de Arellano y otras obras de gran interés como el retablo del Santo Cristo de Damián Forment que actualmente se conserva troceado en dos capillas del templo.

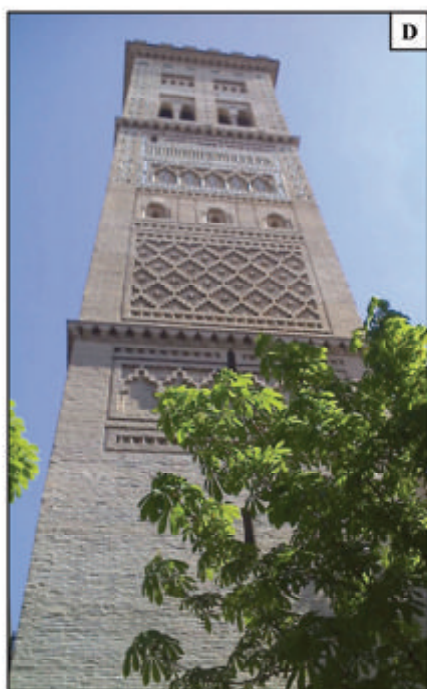
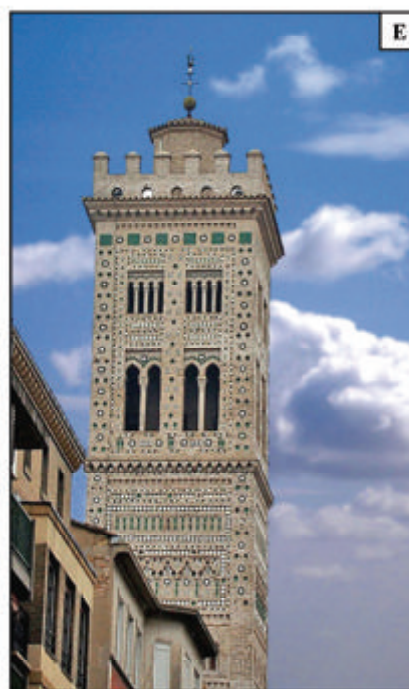
**Figuras D, E.** Vista de la torre mudéjar con estructura de alminar almohade en la que puede observarse la decoración en cada uno de los tres cuerpos que la conforman.

El elemento más sobresaliente es su magnífica torre mudéjar (Figura 8D, E) de planta cuadrada con escalera intramural y que sigue el modelo de las torres turolenses de San Martín y El Salvador. Su estructura responde al modelo de alminar almohade y se divide al exterior en tres cuerpos separados por impostas. En el tramo inferior la decoración se sitúa en la parte de arriba, donde aparece el primer friso de arcos mixtilíneos (Figura 8D). En el segundo cuerpo se abren retardatarias ventanas en arco de medio punto, paños de cruces de múltiples brazos completando la decoración frisos de arcos mixtilíneos. El tercer cuerpo reproduce los vanos de las torres turolenses (Figura 8E) (Borrás, 1985; Fatás, 1991; Laborda, 1995).

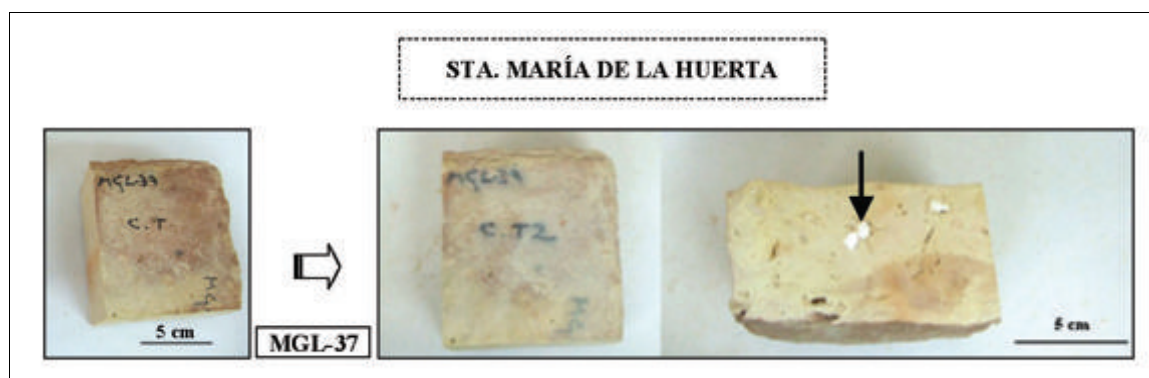
Figura 55. Precipitación de yeso secundario en la porosidad de la muestra MGL-37, observada tras finalizar el ensayo mediante ciclos de choque térmico.

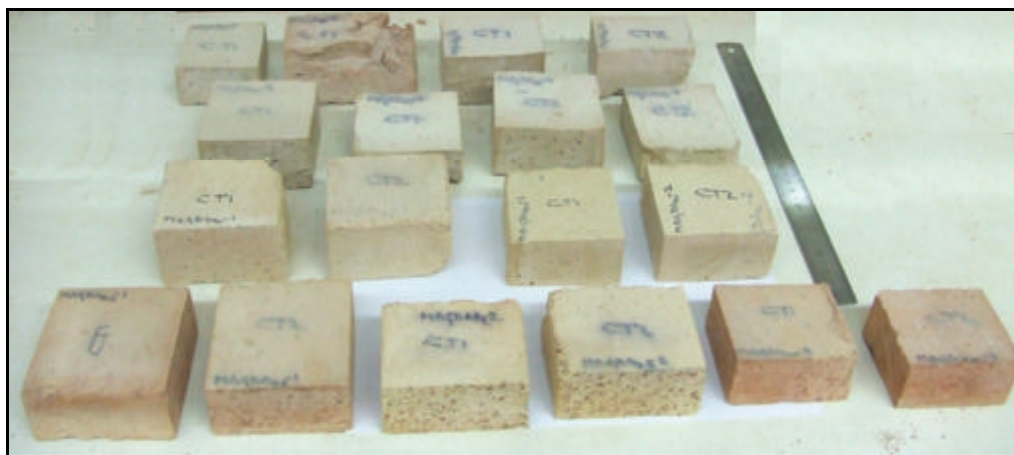
**Figura 64.** Aspecto que presentaban las probetas de los ladrillos de restauración tras el ensayo mediante ciclos de choque térmico. No se observaron daños significativos en las muestras.

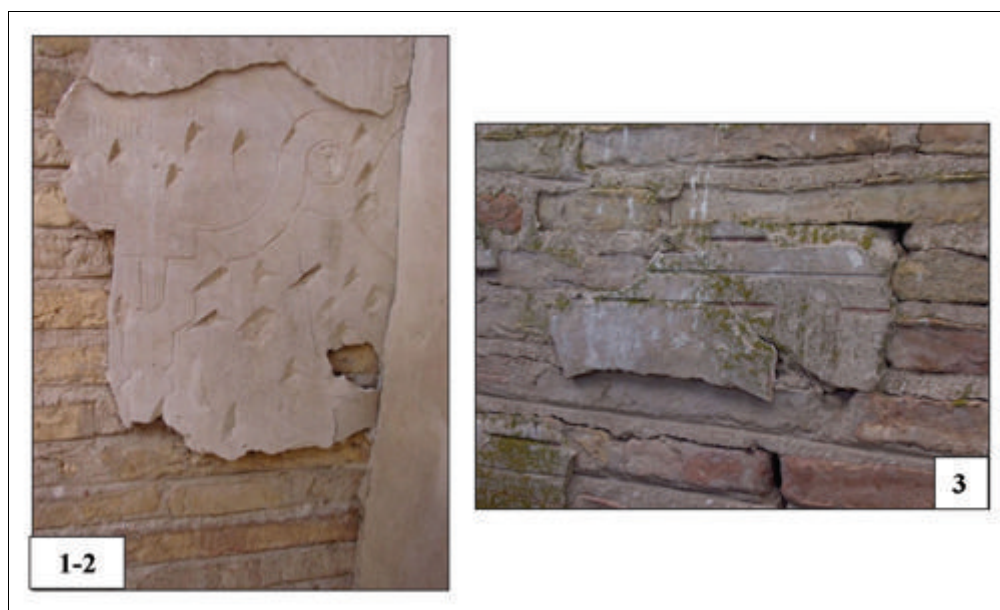
**Figura 98.** Zona de muestreo correspondiente a los pies del templo (Hastial). 1 y 2) Secuencia de dos enlucidos de yeso muestreados en el muro sur. Se observa una capa de enlucido original (*MGL-10*) con repicado y restos de un dibujo inciso y una capa más externa (parte de arriba) correspondiente a un enlucido liso. 3) Enlucido de yeso con despiece de sillar similar al original perteneciente a una reforma posterior (*MGL-11*).

Respecto a los enlucidos, en la superficie del muro conservada hasta una altura de unos seis metros y medio medidos desde el suelo, encontramos una decoración similar a la de la cabecera: un revestimiento consistente en un despiece de sillar en la parte superior, en torno al óculo que ocupa la parte central y en la zona del coro, y rombos mixtilíneos entrelazados o anudados alrededor de las ventanas. Del estrato de enlucido correspondiente al despiece de sillar se tomó una muestra (*MGL-11*) en la zona del coro para su estudio (Figura 98).

En el primer tramo correspondiente al muro sur adyacente al hastial, se prolonga la misma decoración en aceptables condiciones. En la parte inferior de este muro se aprecia un estrato subyacente con picado de agarre en el que se distingue un dibujo inciso con los mismos rombos mixtilíneos del estrato exterior (Figura 98). De esta zona se analizaron dos muestras más (*MGL-10*, *MGL-12*) correspondientes a los dos estratos de enlucido diferenciados.

En principio, de los dos estratos diferenciados en el muro sur, la muestra *MGL-10* correspondería al revoco original de estilo mudéjar mientras que la muestra *MGL-12* que forma el estrato visible, pertenecería a una reforma posterior de época indeterminada.

Por su parte, la muestra *MGL-11* que por su decoración en despiece de sillar parece corresponder al mortero mudéjar original, pertenece también a una fase posterior datada entre el siglo XV y XVI. Como indican (Sancho y Hernando, 2002), los motivos esgrafiados en estos enlucidos de la zona del coro presentan una factura distinta a los originales de la cabecera; una ejecución menos cuidada, el agramilado resulta irregular en su trazado y dimensiones y los sillares presentan un módulo y encintado diferente a los originales (Figura 98).

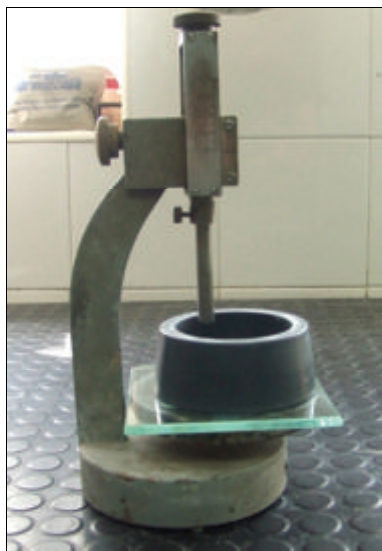
**Figura 99.** Dispositivo del cono de Vicat utilizado para la medida del tiempo de inicio de fraguado.

de yeso/cal se amasó con la cantidad de agua determinada anteriormente por el método de la mesa de sacudidas. --Es importante reiterar que el tiempo de inicio de fraguado se calcula atendiendo a los componentes del ligante, por lo que no se adiciona el árido en este ensayo--. Se anotó el momento en que se empieza a echar el ligante en el agua, como  $t_0$ , removiéndose manualmente con una paleta durante 1 minuto aprox. La pasta formada se mezcló con una mezcladora-amasadora durante 1 min más, a baja velocidad. A continuación, se rellenó el molde de caucho con un exceso de pasta, eliminando el exceso de material con la espátula mediante un movimiento de serrado. Por último, el cono se puso en contacto con la superficie de la pasta soltando el dispositivo de Vicat (Figura 99).

No debe transcurrir más de una vigésima parte del tiempo de principio de fraguado entre penetraciones sucesivas del cono, limpiándose y secándose éste entre cada penetración y debe haber como mínimo distancias de 12 mm entre cada marca de penetración. Se anotó el momento en que el cono penetraba hasta una profundidad de  $22 \pm 2$  mm sobre la placa de vidrio, como  $t_1$ . El tiempo de principio de fraguado vendrá dado por la expresión:
