Universidad
Zaragoza

Trabajo Fin de Grado

Aplicación de técnicas de Bioingeniería del Paisaje en la
estabilización de taludes en el Pirineo Aragonés:
un caso práctico en un talud de Aratorés (Hu)

ESCUELA POLITÉCNICA SUPERIOR
2019

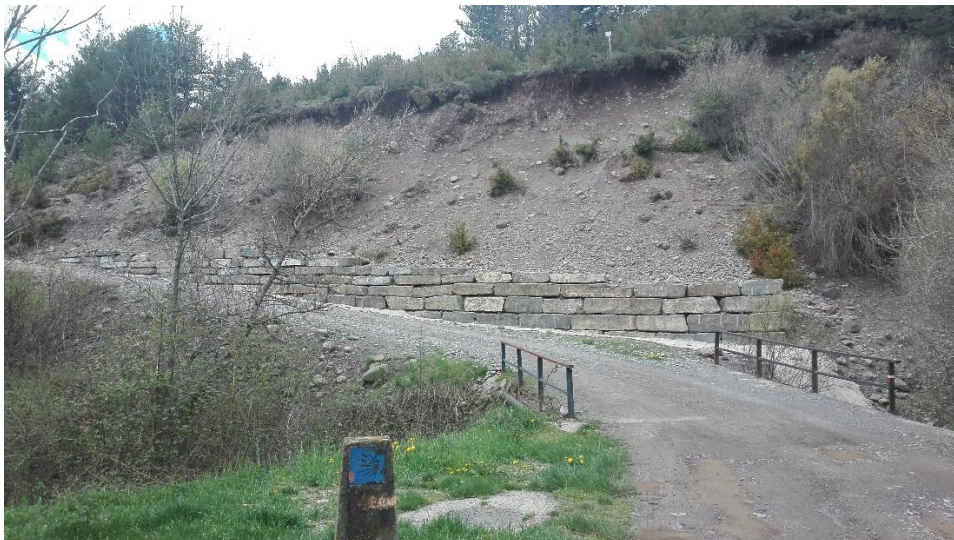
Figura 2: Talud del caso práctico. Fuente: Elaboración propia

Actualmente hay implantada una escollera construida mediante técnicas de ingeniería convencional, con un gran impacto visual y una erosión que continúa a día de hoy. Por ello, se plantea un estudio acerca de las posibilidades de intervención con técnicas de Bioingeniería

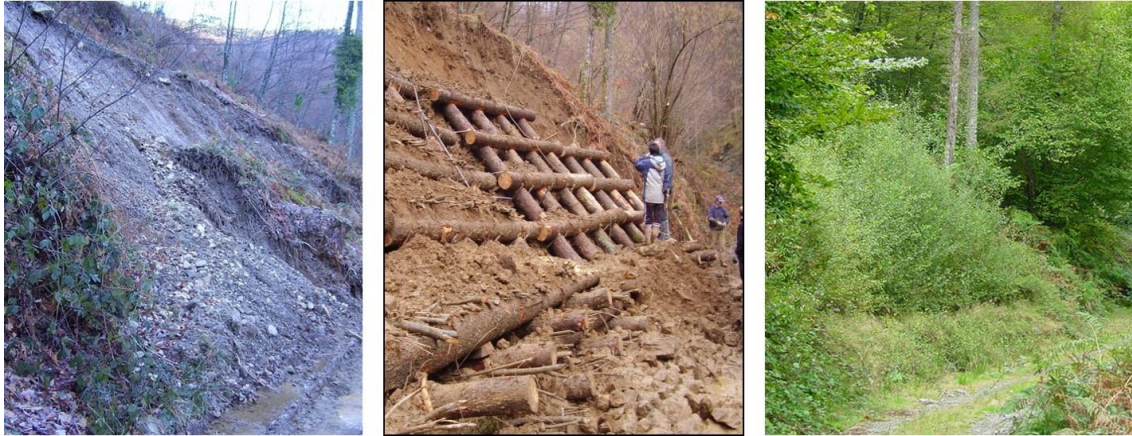
Figura 3: Evolución de un talud tras implantar un enrejado vivo. Fuente: (Sangalli, P., 2006).

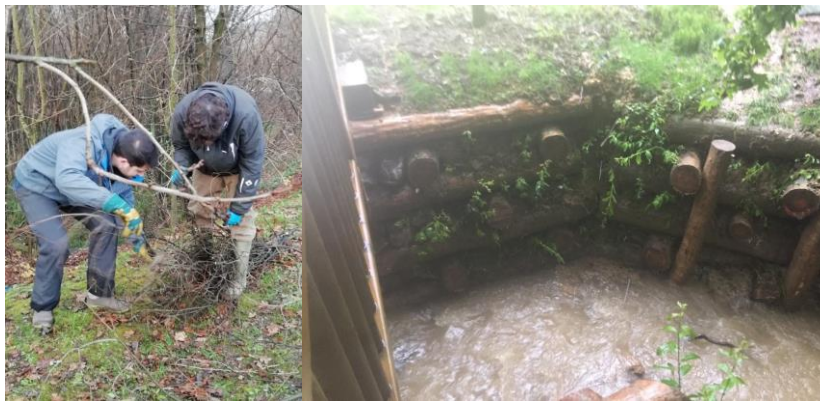
Figura 5: Ejemplo de fragmento no enraizado (Fajina: elaborándola y brotada en obra).

- Fragmentos no enraizados: su nombre proviene por la capacidad de reproducirse por esqueje, por ello se debe preparar cuando la planta se encuentra en reposo vegetativo. Se trata del tipo de material más importante en las técnicas de estabilización. De un ejemplar bien desarrollado se pueden sacar tres tipos de brotes: estacas (no ramificados, con un diámetro de 3-7 cm y una longitud de 50-150 cm), ramas (ramificados, de diferente espesor y una longitud mínima de 60 cm) y varas (rectos y poco ramificados, con un diámetro de 3-10 cm y una longitud de 150-300 cm) (Sangalli, P., 2014).

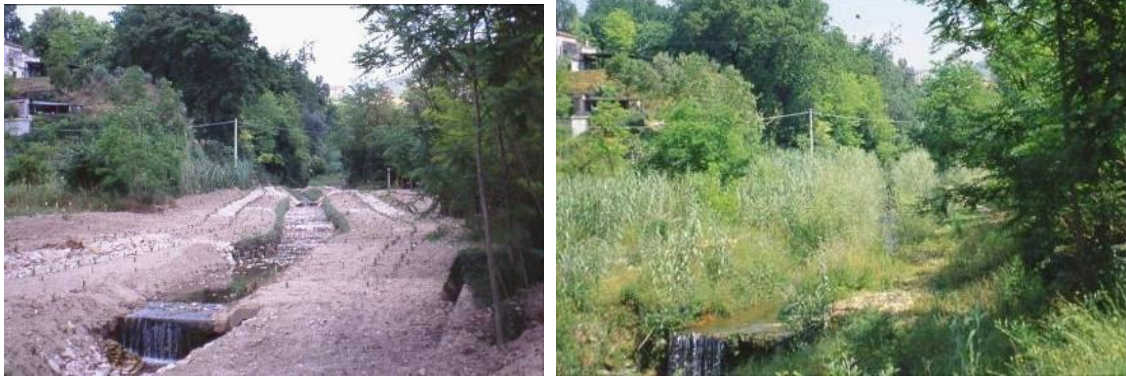
Figura 6: Estaquillado. Fuente: (Cornelini, P., 2001)

Son aquellas que estabilizan el suelo solo con material vegetal, sin necesidad de otros materiales de apoyo. Emplean normalmente fragmentos vegetales o plantas enraizadas autóctonas y que emiten raíces adventicias con el fin de generar una estructura que sea capaz de fijar terrenos hasta a 1-2 m de profundidad. Entre estas podemos encontrar estaquillado directo de sauces (ver Figura 6), lechos de ramaje (ver Figura 7), peldaños de leña, sucesión de estacas y fajinas o ribalta viva, trenzado de mimbre, fajinas vivas y esteras de ramas (ver Figura 8) (Sangalli, P., 2014).

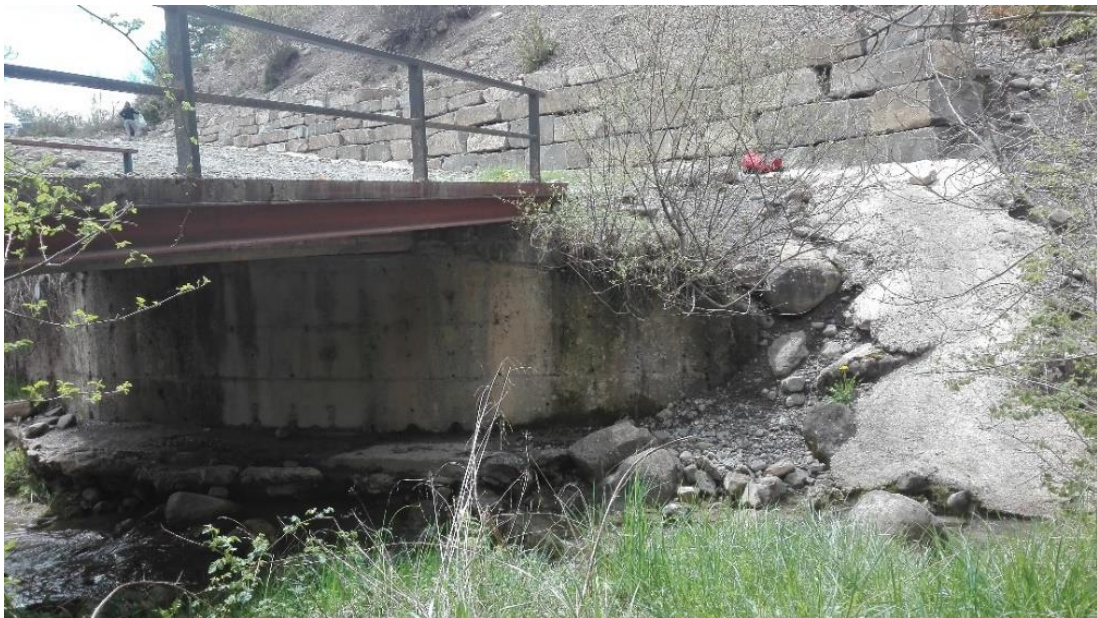
Figura 25: Situación del talud frente al barranco. Fuente: Elaboración propia

En la siguiente imagen se muestra la situación en la que se encuentra el talud frente al barranco citado anteriormente.

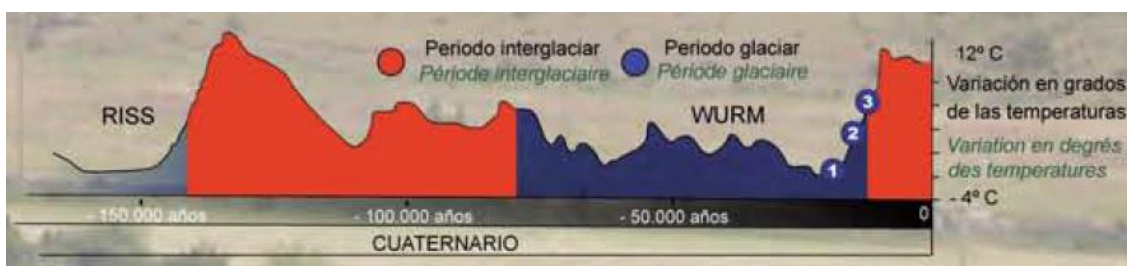
Figura 31: Variación de temperaturas durante el Cuaternario. Fuente: (Gély, P., & France, P., 2008)

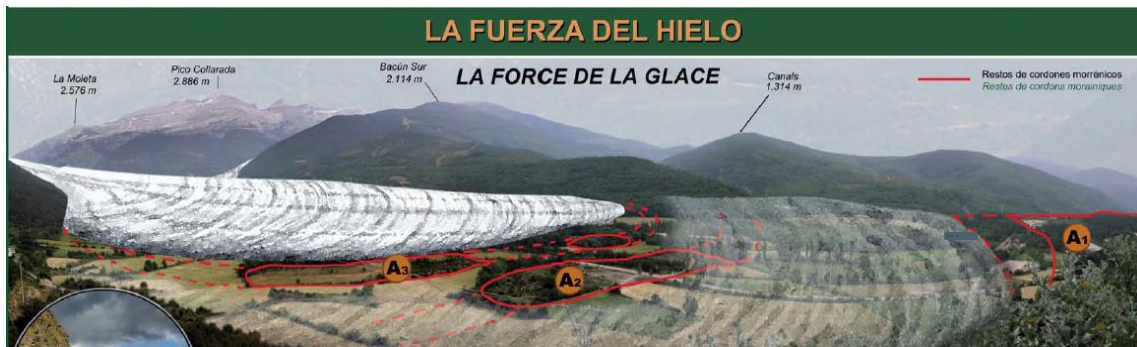
Figura 32: Cordones morrénicos en Aratorés (A1, A2, A3). Fuente: (Gély, P., & France, P., 2008).

A la altura de Aratorés, en la margen derecha, se encuentran tres cordones morrénicos laterales como los últimos explicados anteriormente. Estos se encuentran escalonados en las paredes laterales o a lo largo del glaciar (A1, A2, A3) (ver Figura 32 y Figura 35) (Gély, P., & France, P., 2008). En estas morrenas y terrazas fluvioglaciares son comunes los cantos de arenisca calcárea y bloques del Cretácico y del flysch del eoceno (Vidal Bardán, M., 1989).

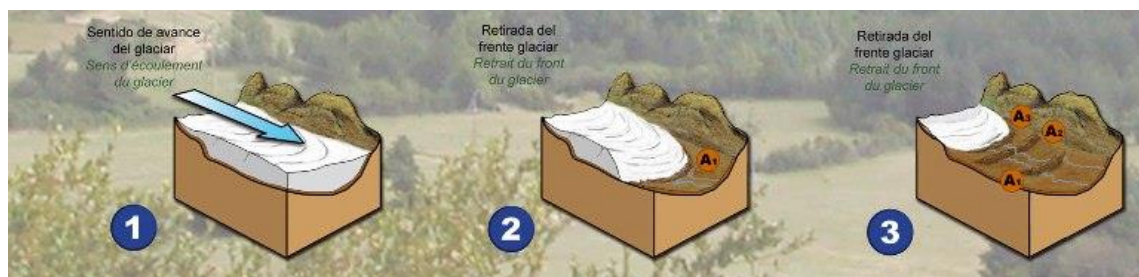
Figura 35: Sucesión de la creación de cordones morrénicos. Fuente: (Gély, P., & France, P., 2008).

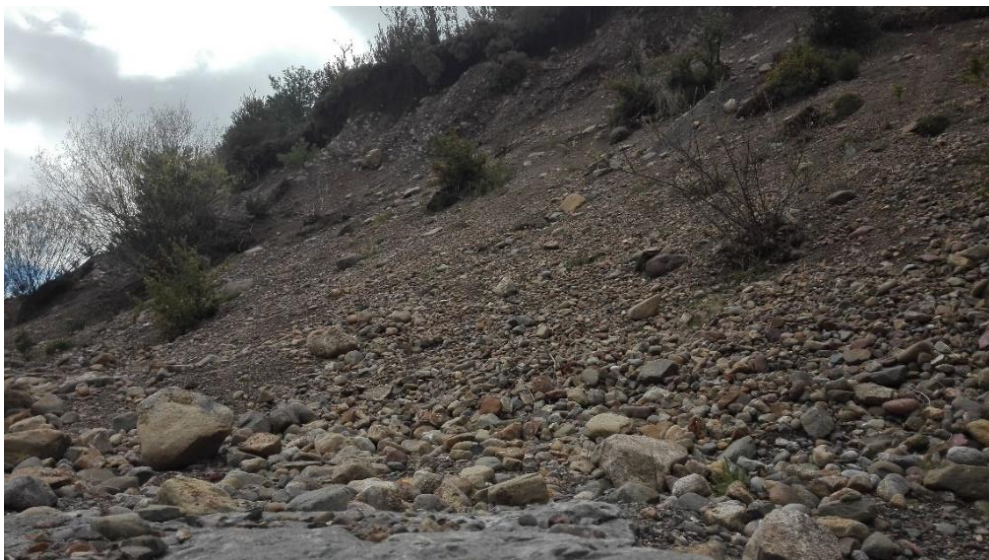
Figura 42: Superficie del talud de la Casa Rural L'Orache. Fuente: Elaboración propia

Los cantos que se encuentran dentro del talud del mirador son de un tamaño heterogéneo, debido a que el talud se encuentra dentro de una morrena creada por un antiguo glaciar. Los cantos fueron arrastrados por el hielo que lo componía a medida que avanzaba el glaciar y este tipo de movimiento de rocas no es selectivo a diferencia del agua, sino que transporta y deposita cualquier tamaño (Gély, P., & France, P., 2008).

Además de esto se puede observar que se trata de un sustrato poco compacto ya que es una formación relativamente reciente y todavía no se ha consolidado (Gély, P., & France, P., 2008).

Como se puede observar en la siguiente imagen la anterior descripción aparentemente coincide con las características del talud de la casa rural.

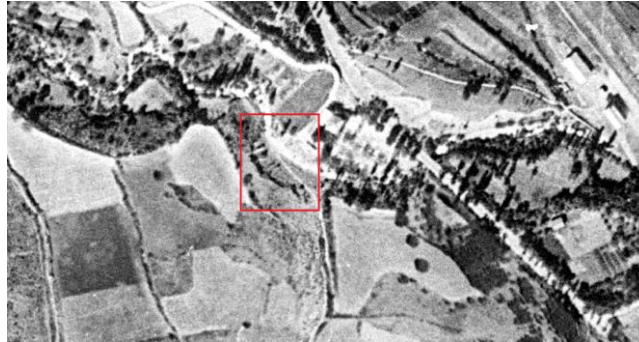
Figura 52: Ortofoto del vuelo americano de 1956. Fuente: (IDEAragon, 2019)

Para poder localizar de forma clara el talud en la ortofoto de 1956 se ha encuadrado en un recuadro rojo (ver Figura 52).

Se han comparado las ortofotos del vuelo americano de 1956 (Figura 52) con la ortofoto del 2000 (Figura 53). Se aprecia como en 1956 no existía la Casa Rural L'Orache ni el camino que conduce a ella, al igual que varias de las edificaciones presentes en la ortofoto del 2000. Además de esto, es visible que se realizó un ensanche del Camino de Santiago lo que originó un descalce del talud produciendo un aumento de su superficie, sobre todo en la zona pasada el puente del Barranco de Aratorés o Fuentesviñas. Desapareció la vegetación presente en esa parte dejando el terreno más expuesto a la erosión.

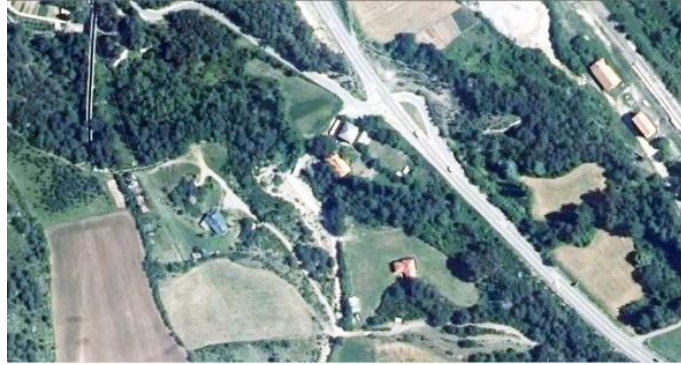
Figura 56: Ortofoto del 2015. Fuente: (IDEAragon, 2019)

En el año 2016 se construyó la actual escollera, comparando la ortofoto del 2015 (Figura 56) con la del 2017 (Figura 57) se puede apreciar el efecto que tuvo la infraestructura en la revegetación del talud, ya que en la ortofoto del 2017 se puede observar una mayor vegetación.

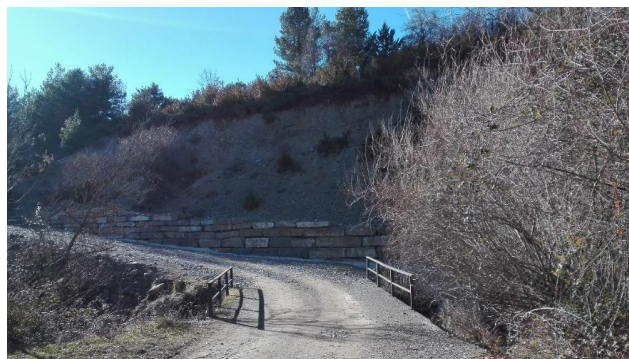
Figura 58: Talud. Fuente: Elaboración propia

Se trata de un talud de 500 m² con una altura de unos 14 m, situado a unos 48 metros de la Casa Rural L'Orache y a escasos 100 m de la carretera nacional N-330.

Originariamente el talud era de tipo natural, como se puede observar en las ortofotos el talud ya existía. Pero el descalce que sufrió al ensanchar a 5 m la senda original del Camino de Santiago, produjo una desestabilización del mismo a causa de un cambio de pendiente en su base. Lo cual derivó con el paso del tiempo a una erosión superficial y a consecuencia de ello a la desaparición de la comunidad vegetal que la frenaba, de esta forma pasó a convertirse en un talud artificial.

Además de esta zona, existe una colindante en la parte derecha de la Figura 58 tapada por la vegetación, se trata de la citada en las ortofotos. Presenta una influencia fluvial, al estar en contacto directo el pie de esta parte del talud con el barranco (ver Figura 59).

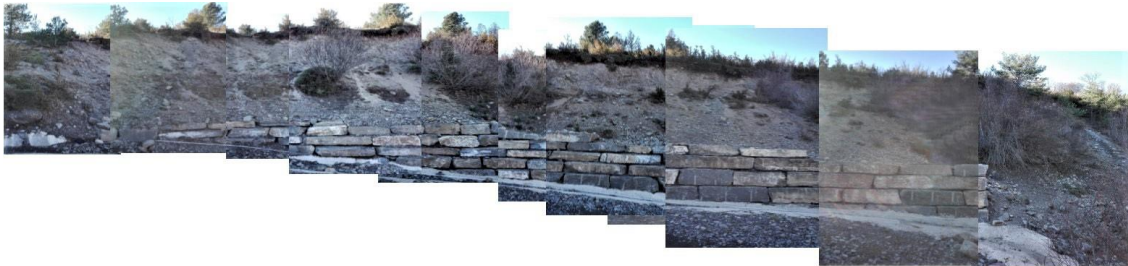
Figura 60: Fotomontaje panorámico del talud. Fuente: Realizado por Paola Sangalli en Microsoft Publisher

El talud tiene una longitud de 50 metros, pero la zona de actuación se limita a los 31,5 m del mismo que no presenta influencia fluvial (Figura 60), una altura de aproximadamente 15m, un área de unos 500 m², su orientación es noreste en ladera de umbría y el rango de pendientes que se puede encontrar varía entre 23° y 63° según su tramo y altura del mismo.

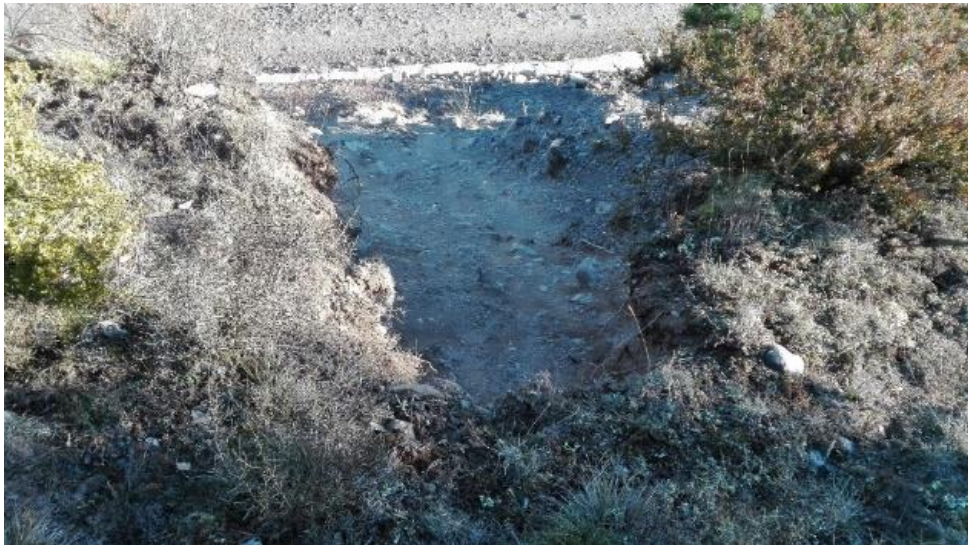
Figura 62: Cárcava. Fuente: Elaboración propia

En el talud se observaron cárcavas (ver Figura 62) debido a la erosión de escorrentía superficial que sufre debido a las lluvias y se contempló que le afecta cierta erosión eólica, debido a la influencia del cierzo, el cual se trata de un viento del noroeste que se dirige hacia el Mediterráneo entre las cordilleras pirenaica e ibérica.

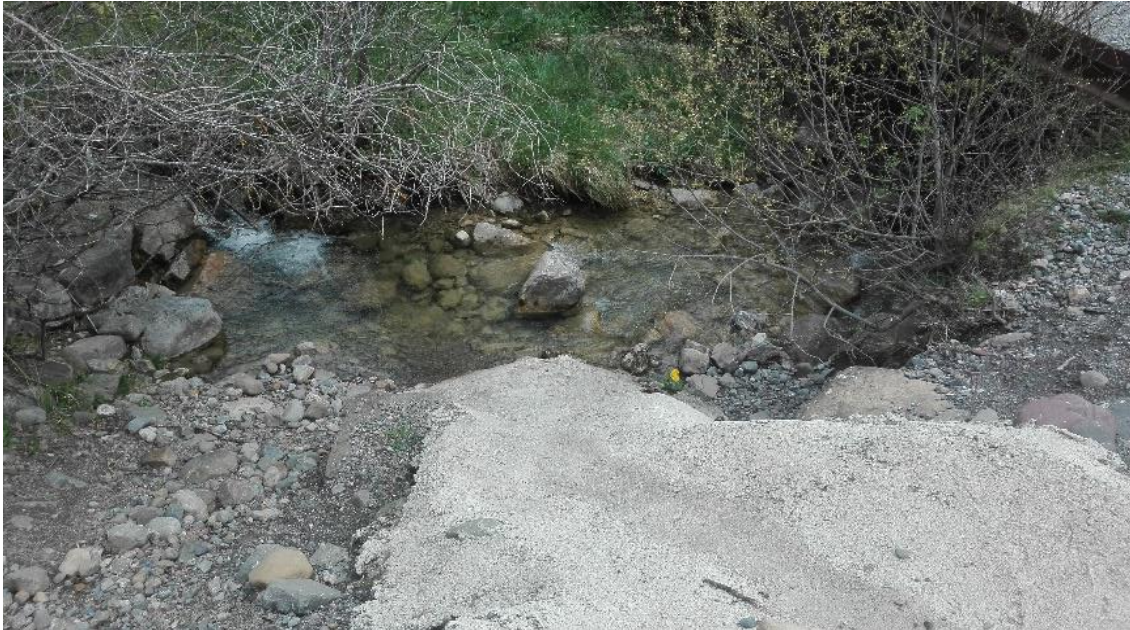
Figura 72: Desembocadura al barranco de la cuneta de la escollera. Fuente: Elaboración propia.

Además de la escollera se realizó una cuneta, delante de la escollera, cementada para recoger las aguas pluviales y canalizarlas hasta el barranco.

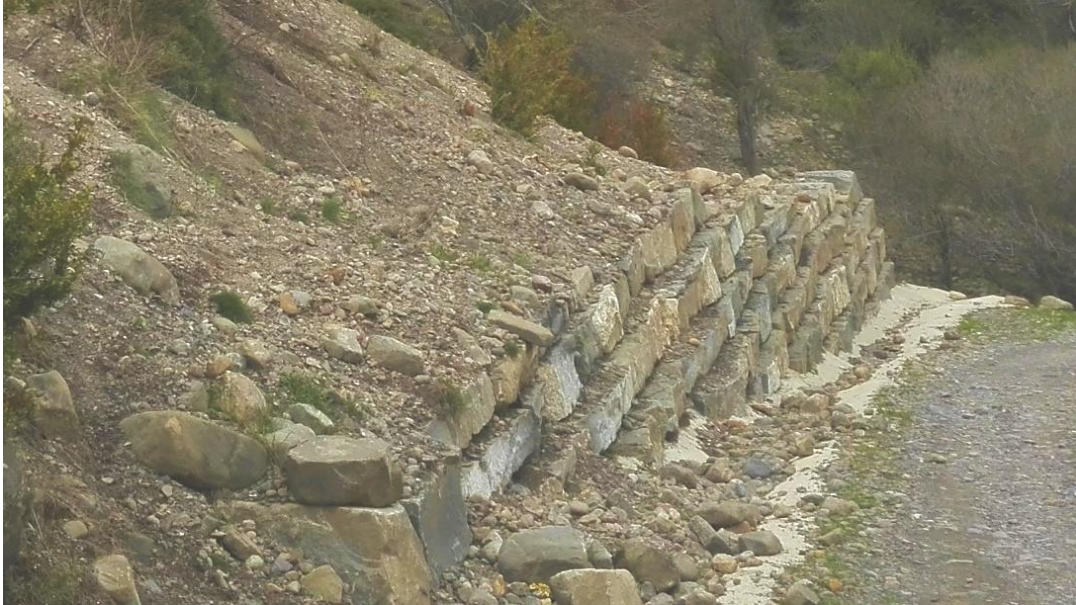
Figura 73: Acumulación de tierra en el trasdós de la escollera. Fuente: Elaboración propia.

El talud en cuestión, en sus capas superficiales presenta un comportamiento mecánico y de estabilidad muy precario, en el análisis de estabilidad que se ha explicado en el apartado de caracterización del talud se observa que en la cabecera del mismo estas características son más críticas. Este problema de estabilidad explica la acumulación de terrenos en el pie del talud, esto se puede apreciar en los depósitos de tierra que se presentan en el trasdós del muro de la escollera actual. Estos comportamientos producen de forma general deslizamientos de tipo superficial, ya que no se encuentran planos de deslizamientos profundos a lo largo de la superficie de todo el talud.

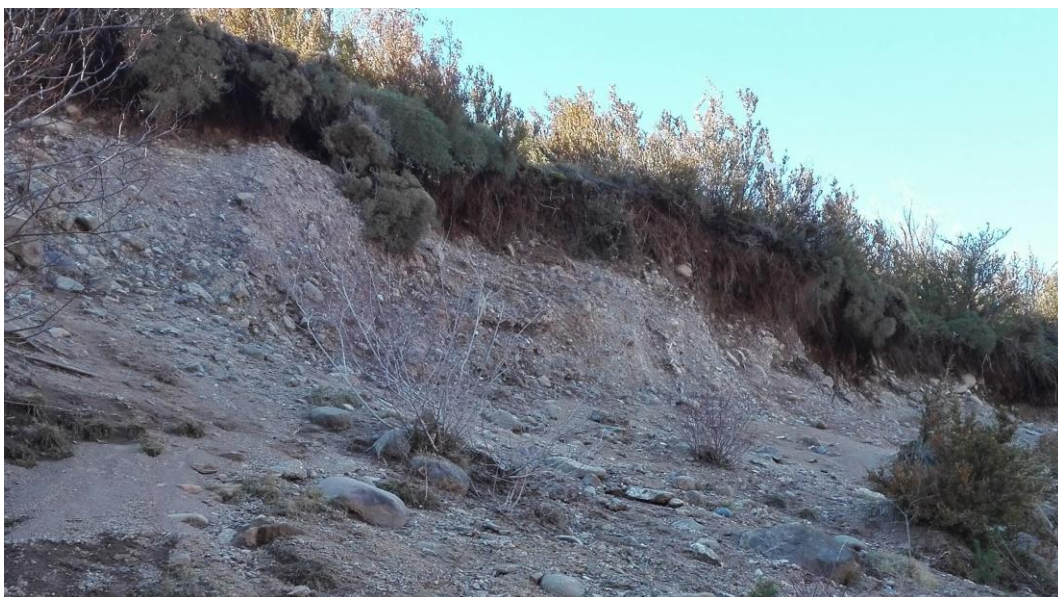
Figura 74: Cresta del talud. Fuente: Elaboración propia.

La cresta del talud se compone por conglomerados de gran tamaño sobre los que se asienta una vegetación bien desarrollada, la cual cohesiona este suelo con sus raíces, por lo que parece estable, pero según los análisis de estabilidad ello se desmiente. Además, presenta una geometría muy escarpada.

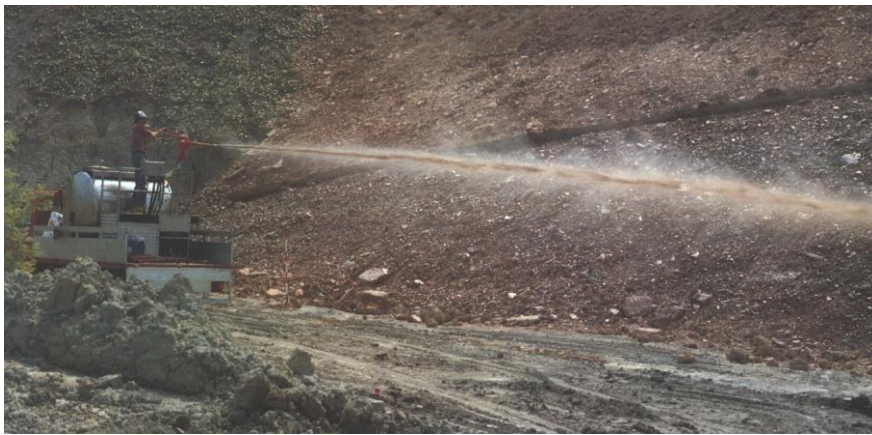
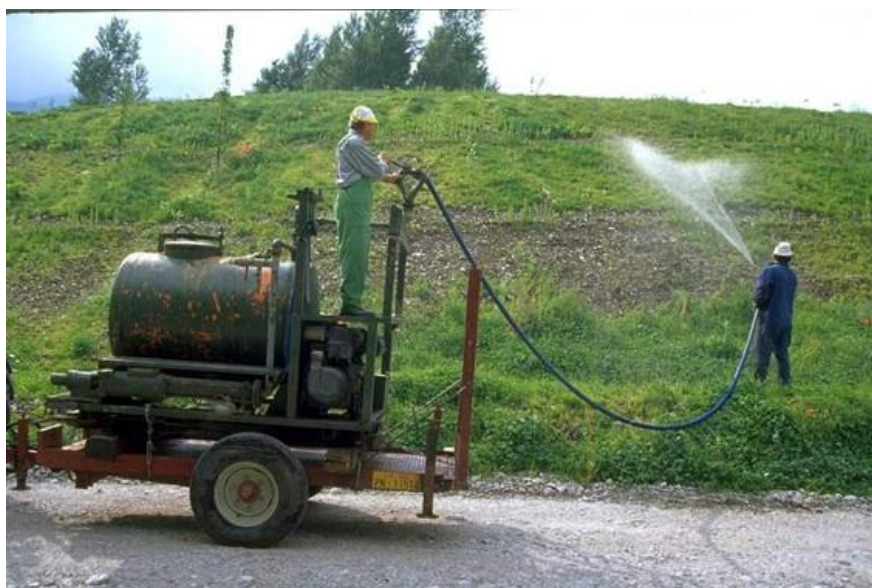
• **Hidrosiembras:** Como el talud se encuentra en frente del Camino de Santiago se trata de una zona accesible para una hidrosembradora. La altura aproximada del talud es de 14 m, factor que se tendrá que tener en cuenta a la hora de elegir la hidrosembradora y evitar que se convierta en un factor limitante la altura de su brazo (Sangalli, P., 2014). Se ha desechado la posibilidad de realizar una siembra a voleo, debido a que al ser una siembra a mano debe llevarse a cabo por un operario, el cual tiene que poder acceder a toda la superficie del terreno con facilidad (Sangalli, P., 2014). Pero como se ha observado en las secciones hay zonas de difícil acceso. En cambio, la hidrosiembra con hidrosembradora, al proyectarse sobre la superficie por la máquina no tiene este problema. Como nos encontramos en un clima oceánico o atlántico, templado y húmedo (Meteorología y climatología de Navarra, 2011) la época de intervención preferente será de finales de verano a otoño o de finales de invierno a primavera (NTJ, 2012). La superficie sobre la que se tendrá que aplicar la hidrosiembra es de 500 m², la misma que tiene el talud.

Figura 88: Hidrosiembra I. Fuente: (Asociación Española de Ingeniería de Paisaje, 2005)

Figura 89: Hidrosiembra II. Fuente: (Asociación Española de Ingeniería de Paisaje, 2005)

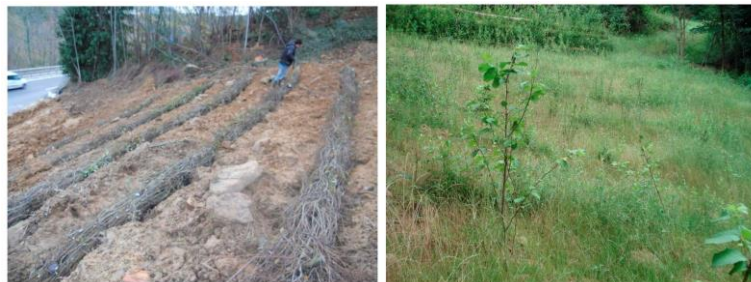
Figura 91: Restauración del talud de la N1 en Etxegarate con fajinas de drenaje. Fuente: (Sangalli, P., 2010)

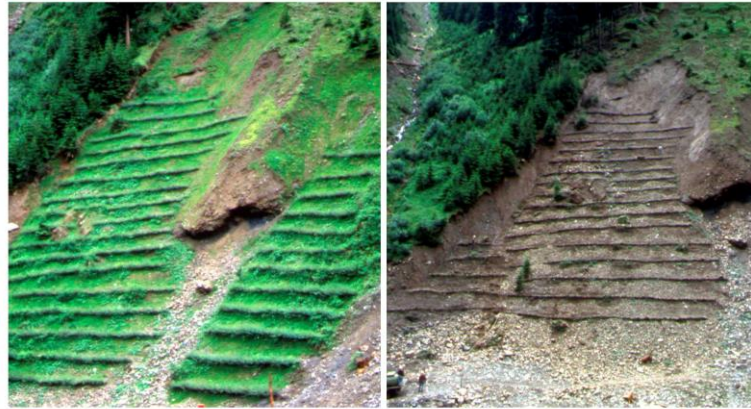
Figura 92: Restauración de un talud con peldaños de leña en Bolzano (Italia). Fuente: (Florineth, F., 1995)

• **Peldaños de leña:** como el talud presenta un suelo poco cohesivo, sobre el suelo de la merma a modo de estructura que soporte el terreno, se debe implantar un lecho de ramaje modificado, denominado peldaño de leña (Sangalli, P., 2014). Al ser una técnica adecuada a una inclinación menor a 40° (Sangalli, P., 2014) se utilizará en las zonas de cotas bajas de las secciones A-A', C-C' y D-D'. Según los cálculos se implantará a una distancia de 2 m entre ellas (ver Anexo III) y un total de 39,97 metros lineales a lo largo del talud.

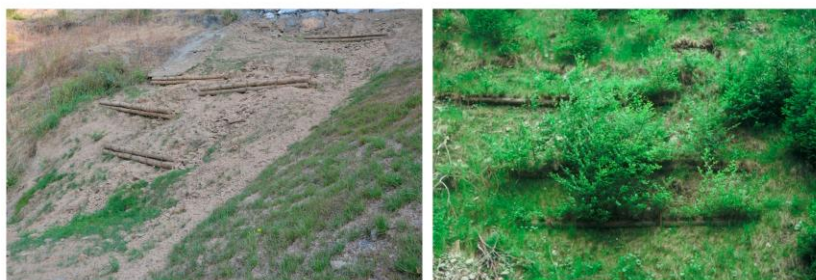
En este caso las estructuras de apoyo clavadas en el suelo para fijar los troncos serán piquetas de madera. Y los troncos horizontales se sujetarán entre sí y a las estructuras de apoyo mediante alambre de acero galvanizado de 3 mm de diámetro (NTJ, 2016).

Figura 93: Estabilización de un talud sobre el túnel Olandixo (Arrasate) con empalizada viva. Fuente: (Sangalli, P., 2012)

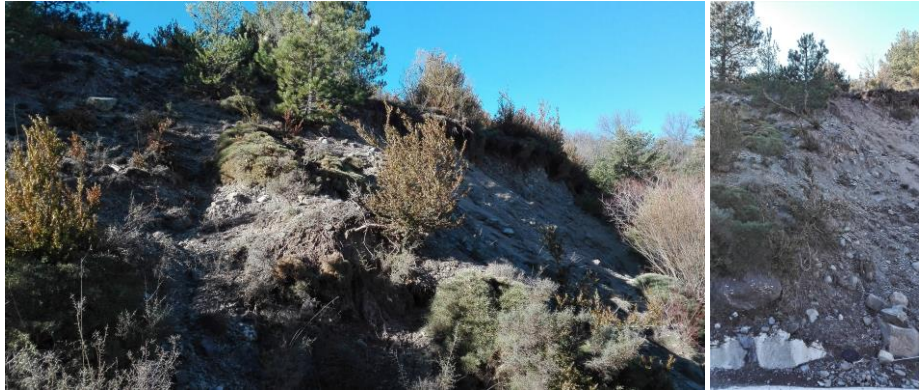
Figura 94: Zona de transición y sección F-F'. Fuente: Elaboración propia

• **Entramado vivo de madera:** El entramado que sustituirá la escollera se trata de un **entramado doble**, es una técnica mixta que actúa como un muro de gravedad (Sangalli, P., 2014). El entramado doble tendrá 31,5 m de longitud como la actual escollera, atravesando estas secciones A-A', B-B', C-C', D-D' y E-E'. No llegará hasta la sección F-F', ya que la actual escollera no llega hasta esta sección, estando por lo tanto fuera de nuestra zona de actuación, y porque se trata de una zona de transición al ecosistema de referencia, aumentando notablemente la presencia de vegetación respecto a la presente en el talud. Según los cálculos, para estabilizar un talud con estas características hará falta que la base del entramado tenga 1,5 m y una altura de 1,6 m (ver Anexo III).

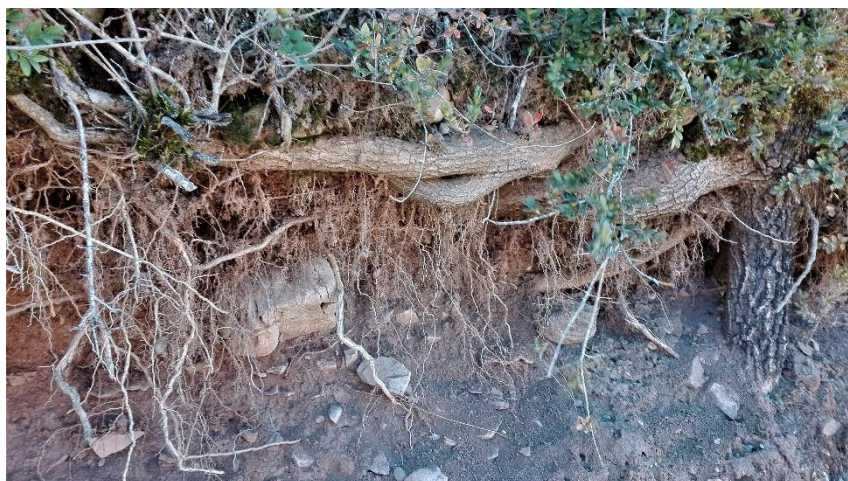
Figura 96: Densidad de las raíces de gayuba (*Arctostaphylos uva-ursi*). Fuente: Elaboración propia.

A continuación, se puede observar la densidad de raíces que desarrolla esta planta dentro del talud de la zona de estudio:

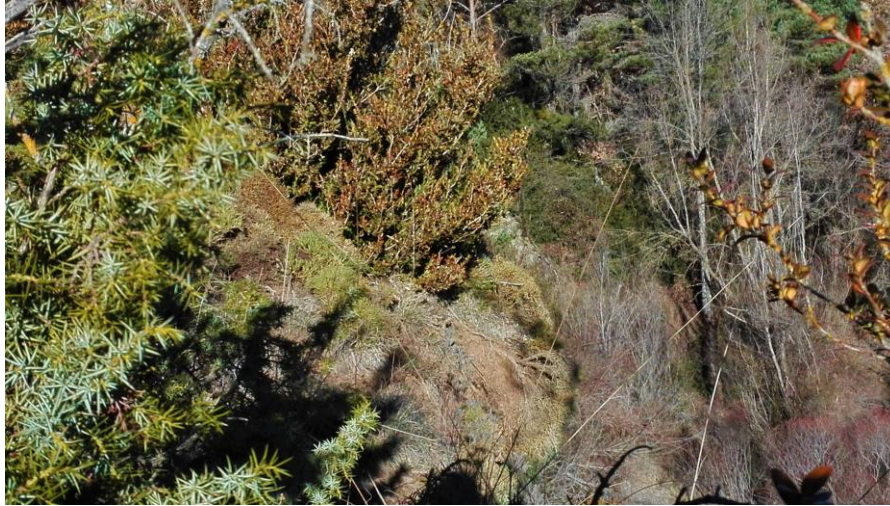
Figura 97: Erizón cohesionando la tierra en la cabecera del talud. Fuente: Elaboración propia.

- ***Echinopartum horridum***: se plantarán varios ejemplares sobre las zonas altas, ya que un exceso de humedad puede provocar su descomposición (Montserrat et al., 1984). Se tratará de la primera vez que se utilicen en Bioingeniería, por ello se desconocen sus características biotécnicas. De todas formas, se pudo observar como un ejemplar situado en la cabecera del talud cohesionaba la tierra mediante sus raíces sobre una pendiente abrupta.
