Trabajo Fin de Máster

Estudio del riesgo de incendio en empacadoras
agrícolas

Fire risk study in agricultural balers

MEMORIA

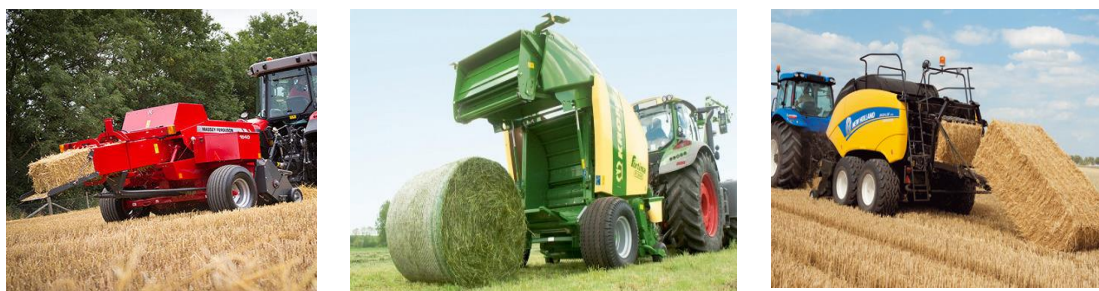
Figura 1. De izquierda a derecha, empacadora de pistón, empacadora rotativa y empacadora de macropacas. Fuente: Massey Ferguson (2021); Krone (2021); New Holland (2021).

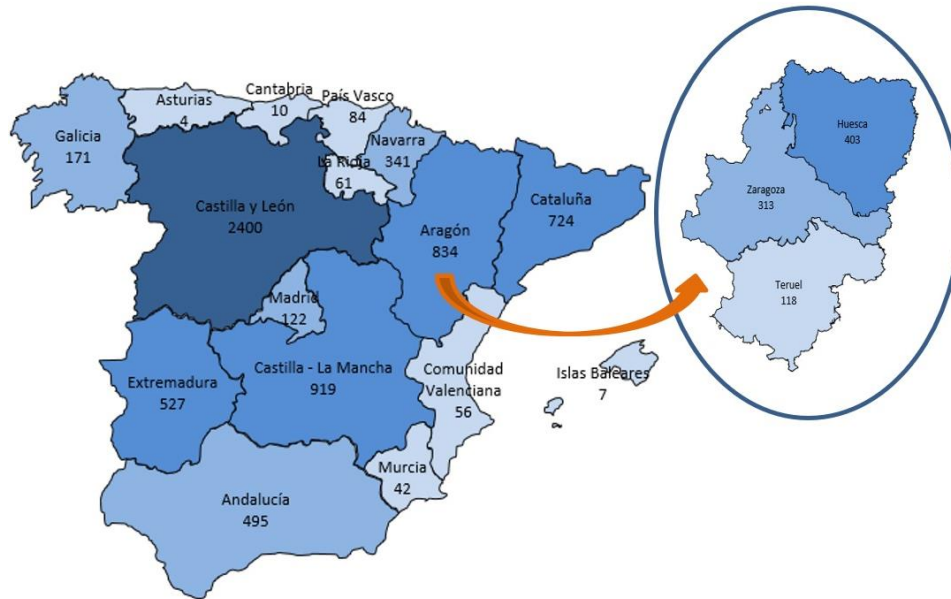
Figura 9. Censo real de macroempacadoras en España y Aragón durante el periodo 1950-2019. Fuente: Elaboración propia a partir de datos del ROMA.

La Figura 9 muestra la distribución de macroempaadoras registradas en cada comunidad autónoma y el censo específico por provincias en Aragón. Canarias, no representada en el mapa, cuenta con un total de 18 empaadoras de las cuales ninguna es de macropacas.

Respecto a la comunidad autónoma de Aragón, Huesca es la provincia con mayor número de máquinas, exactamente 403 máquinas macroempacadoras, seguida por Zaragoza con 313 máquinas y, por último, Teruel con 118 máquinas.

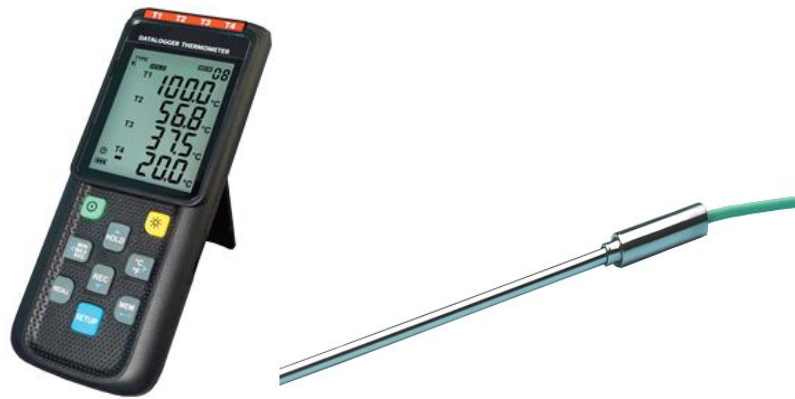
Figura 19. (Izquierda) Indicador/datalogger portátil. (Derecha) termopar tipo K de aislamiento mineral.

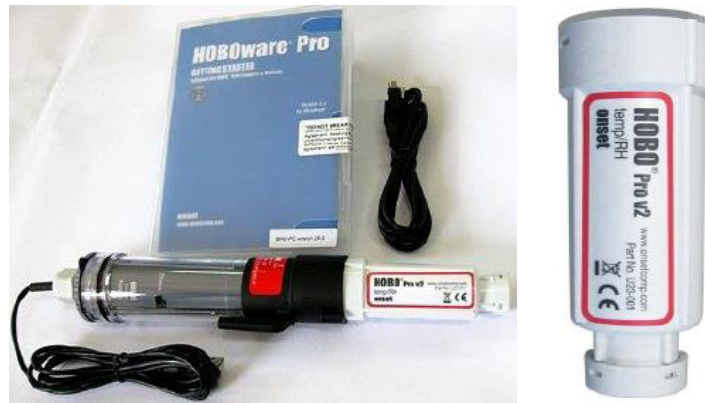
Figura 20. (Izquierda) Software Hoboware Pro y Puerto USB óptico. (Derecha) Sonda de temperatura y humedad (Hobo Pro v2).

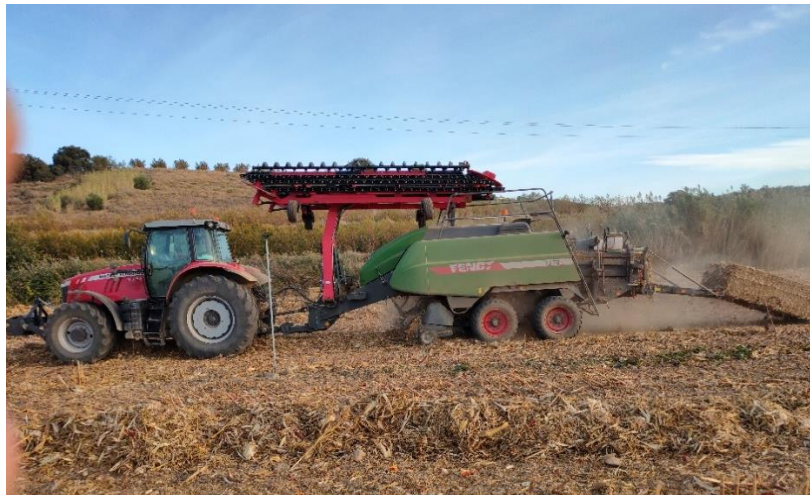
Figura 22. Empacadora Fendt 1270 N empacando paja de maíz.

En la Figura 22 se puede ver la empacadora Fendt, realizando una paca de maíz. En el Anexo III, se incluyen imágenes de cada una de las sondas en la posición citada.

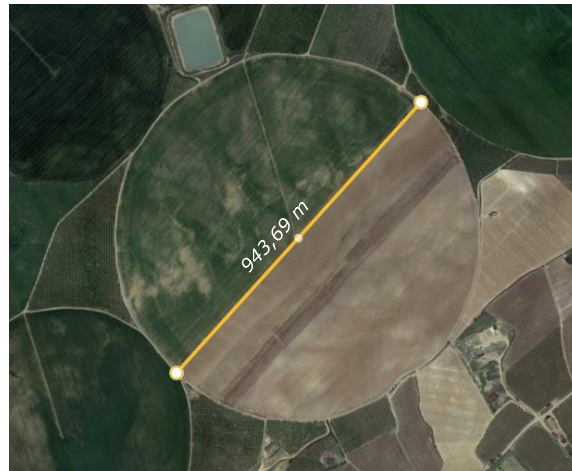
Figura 23. Ortofoto de la parcela circular en la que se ha realizado el ensayo.

El ensayo se realizó en una parcela circular de trigo en regadío bajo pívot, con una longitud de diámetro de 940 m. Según se observa en la Figura 23, la parcela estaba dividida en dos cultivos, trigo y maíz, siendo suficiente la superficie de cultivo de trigo anexa a la de maíz para el desarrollo del ensayo.

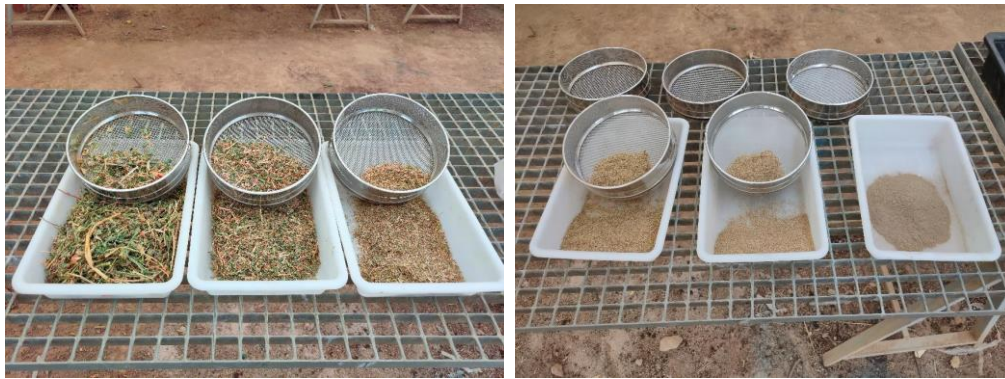
Figura 25. De izquierda a derecha, tamices con apertura de malla 4 mm, 2 mm, 1 mm, 500 µm y 250 µm con sus respectivos residuos y resto de residuo inferior a 250 µm.

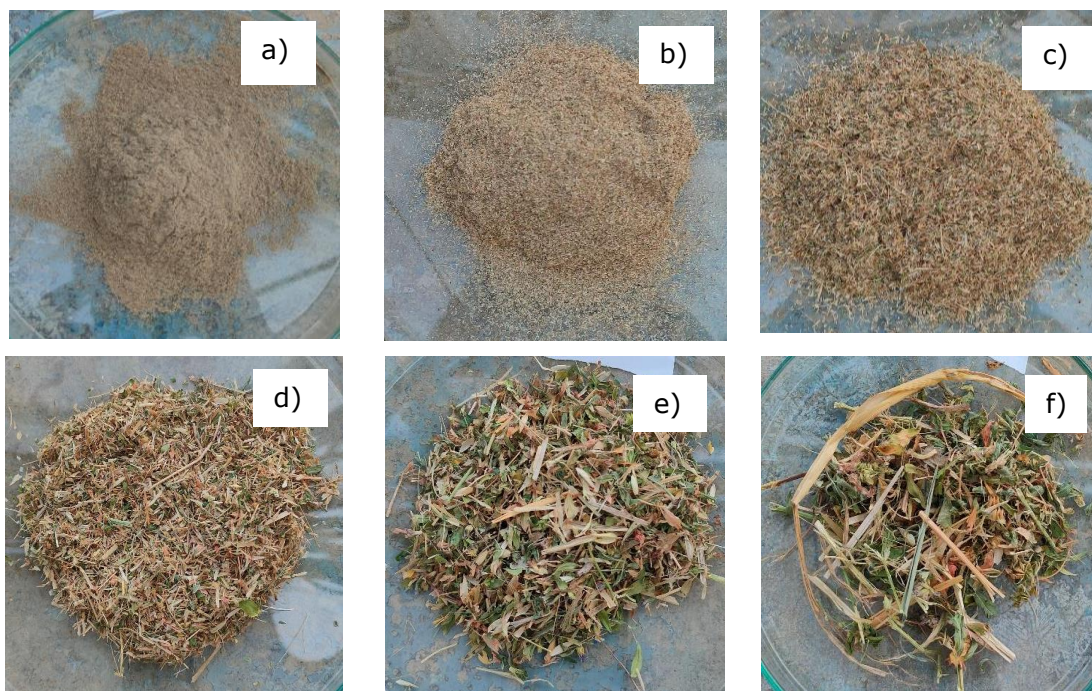
Figura 26. Muestras de los 6 tamaños tamizados. a) <250 µm; b) 250 µm; c) 500 µm; d) 1 mm; e) 2 mm; f) 4 mm.

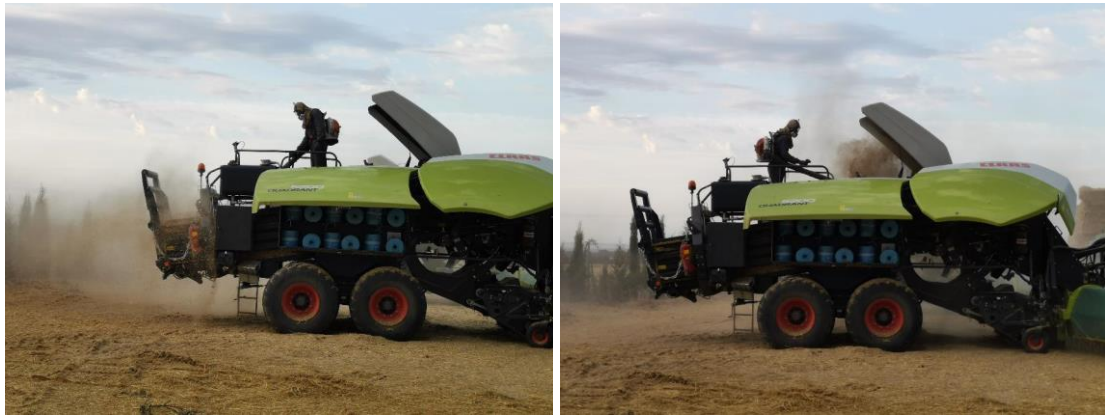
Figura 66. Mantenimiento diario de la empacadora.
