La piedra arenisca en la comarca de las Cinco Villas  
The sand stone in the region of "Las Cinco Villas"

Irene Almárcegui Remón

Escuela de Ingeniería y Arquitectura  
2021

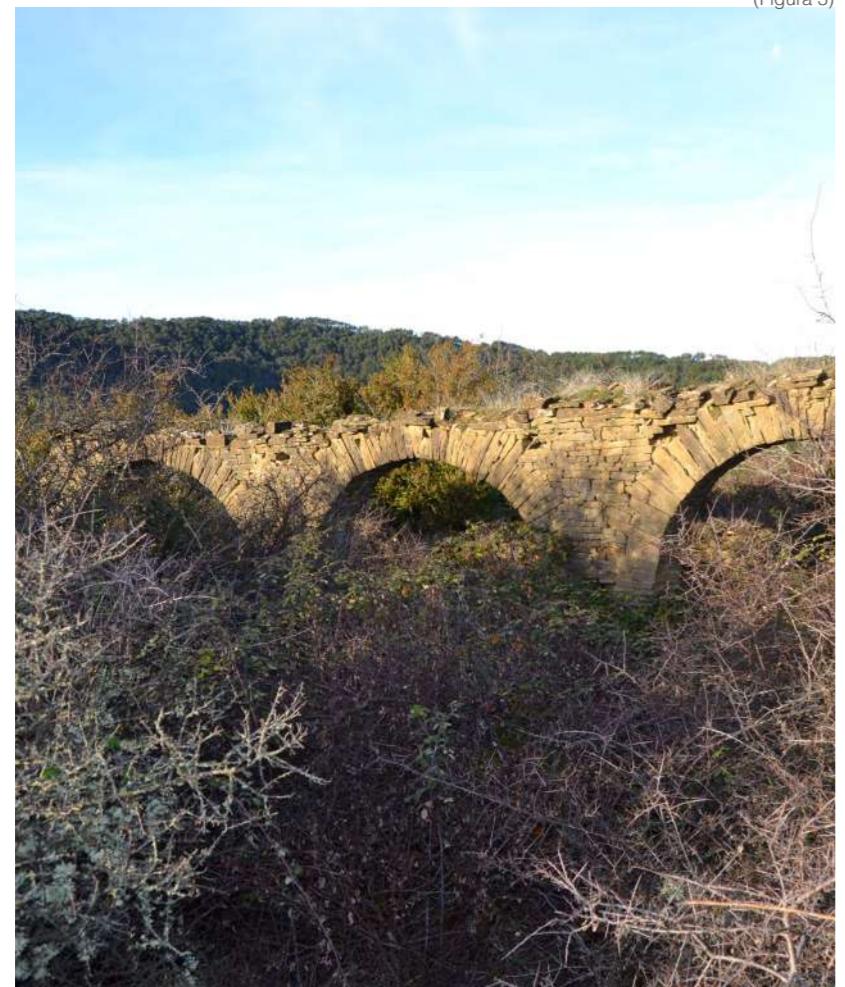
(Figura 3)

Se trata de una de las variantes tipológicas de los corrales pastoriles de la zona, constituyen un ejemplo de arquitectura singular debido a la hilera de arcos de medio punto central que sostiene la cubierta de la parte cubierta.

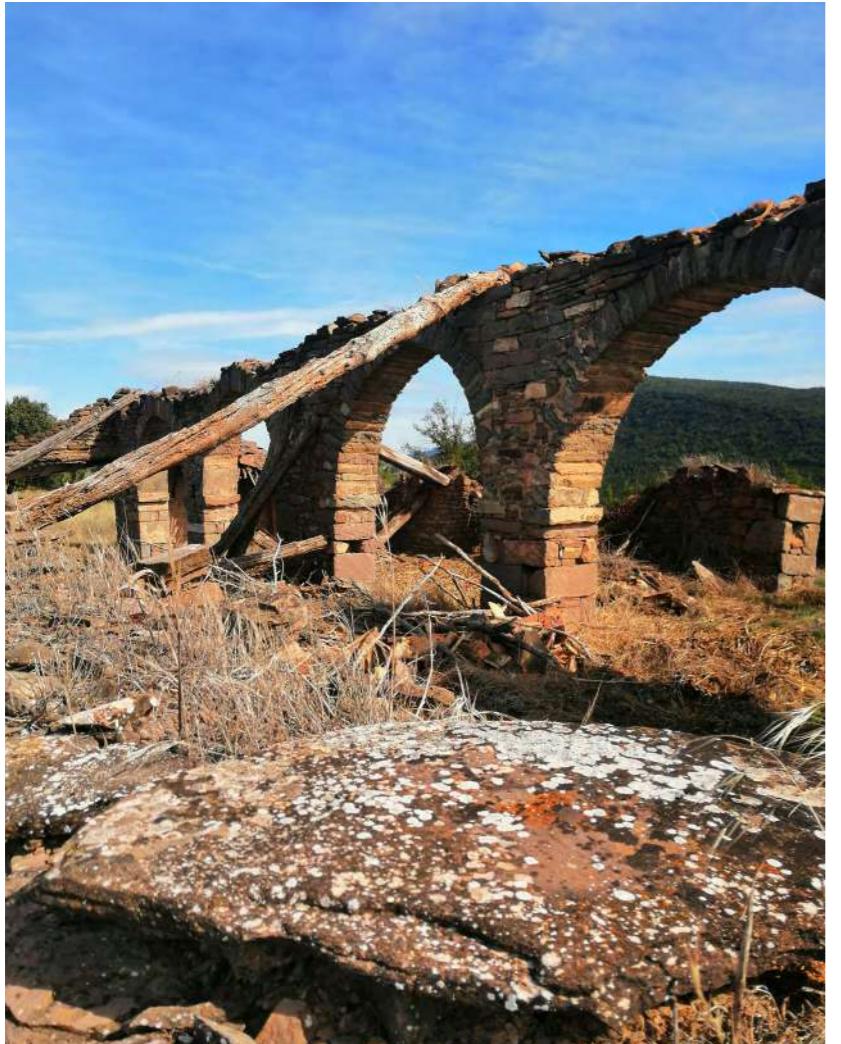
Figura 80

Figura 80: Fotografía de la estructura interior del corral realizada desde el muro oeste

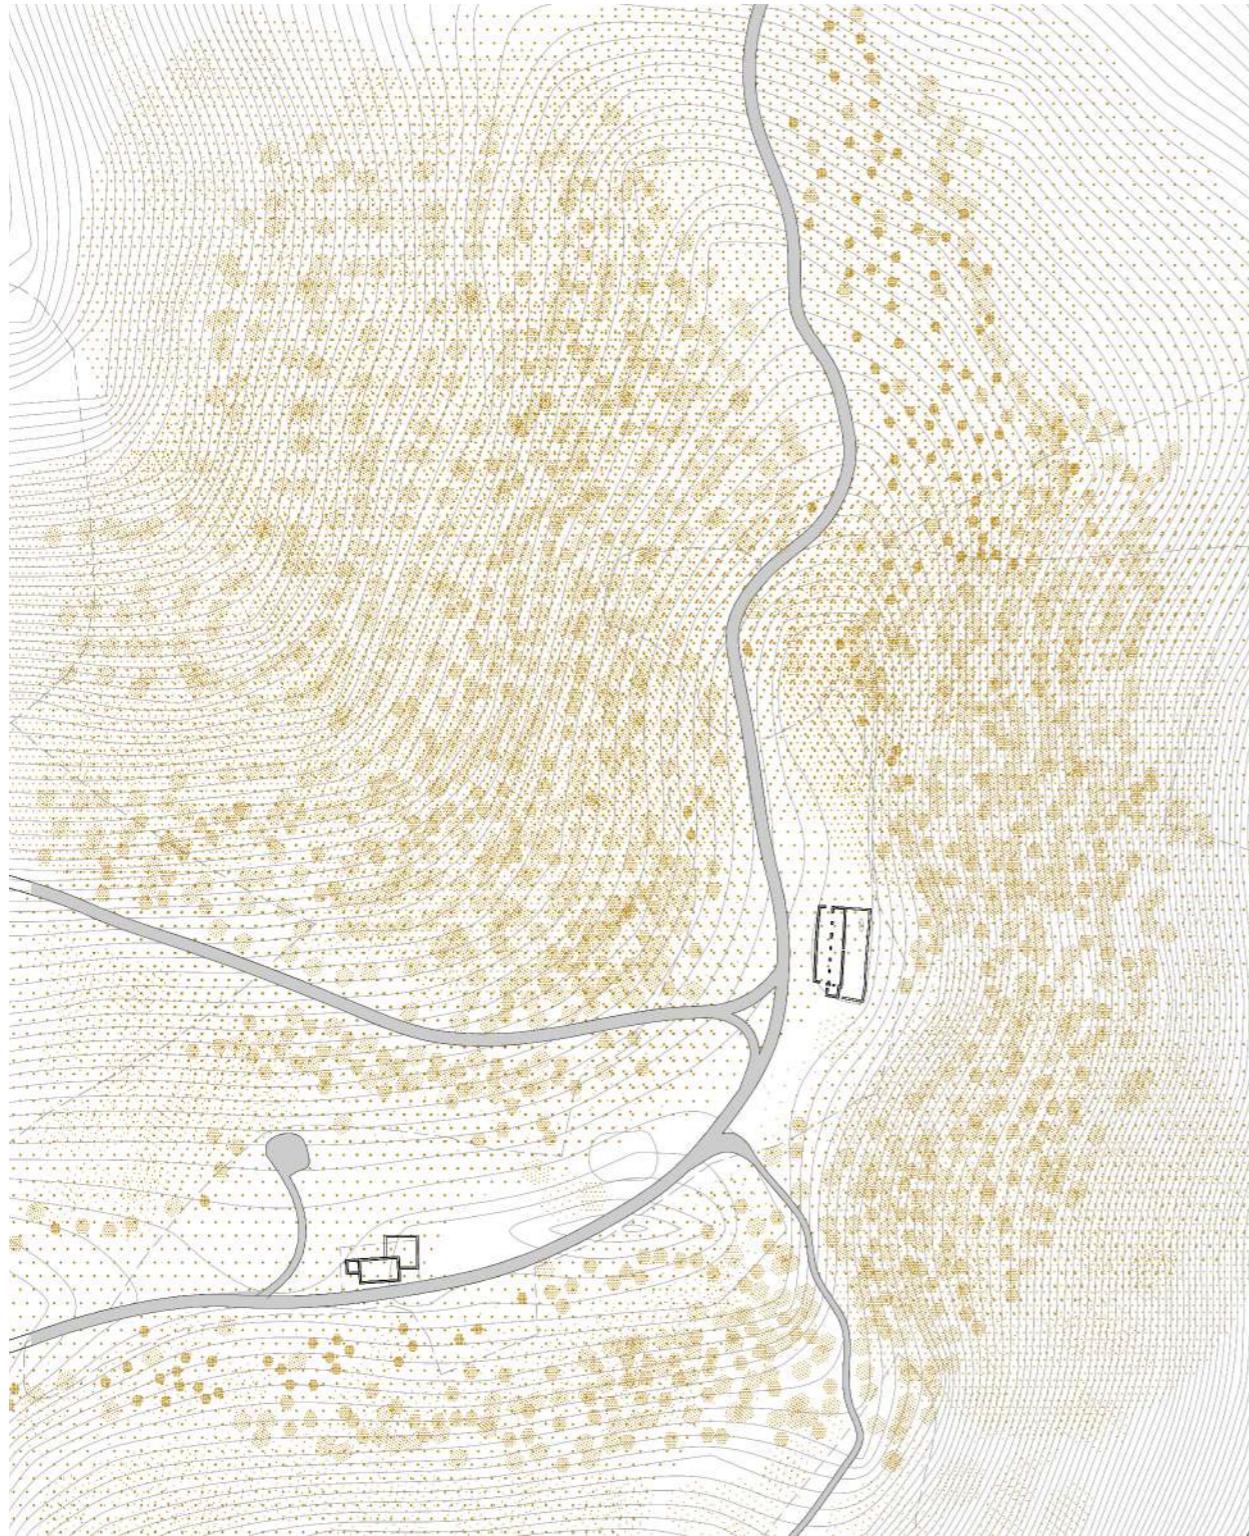
Figura 100

### PLANTA- ESTADO ACTUAL

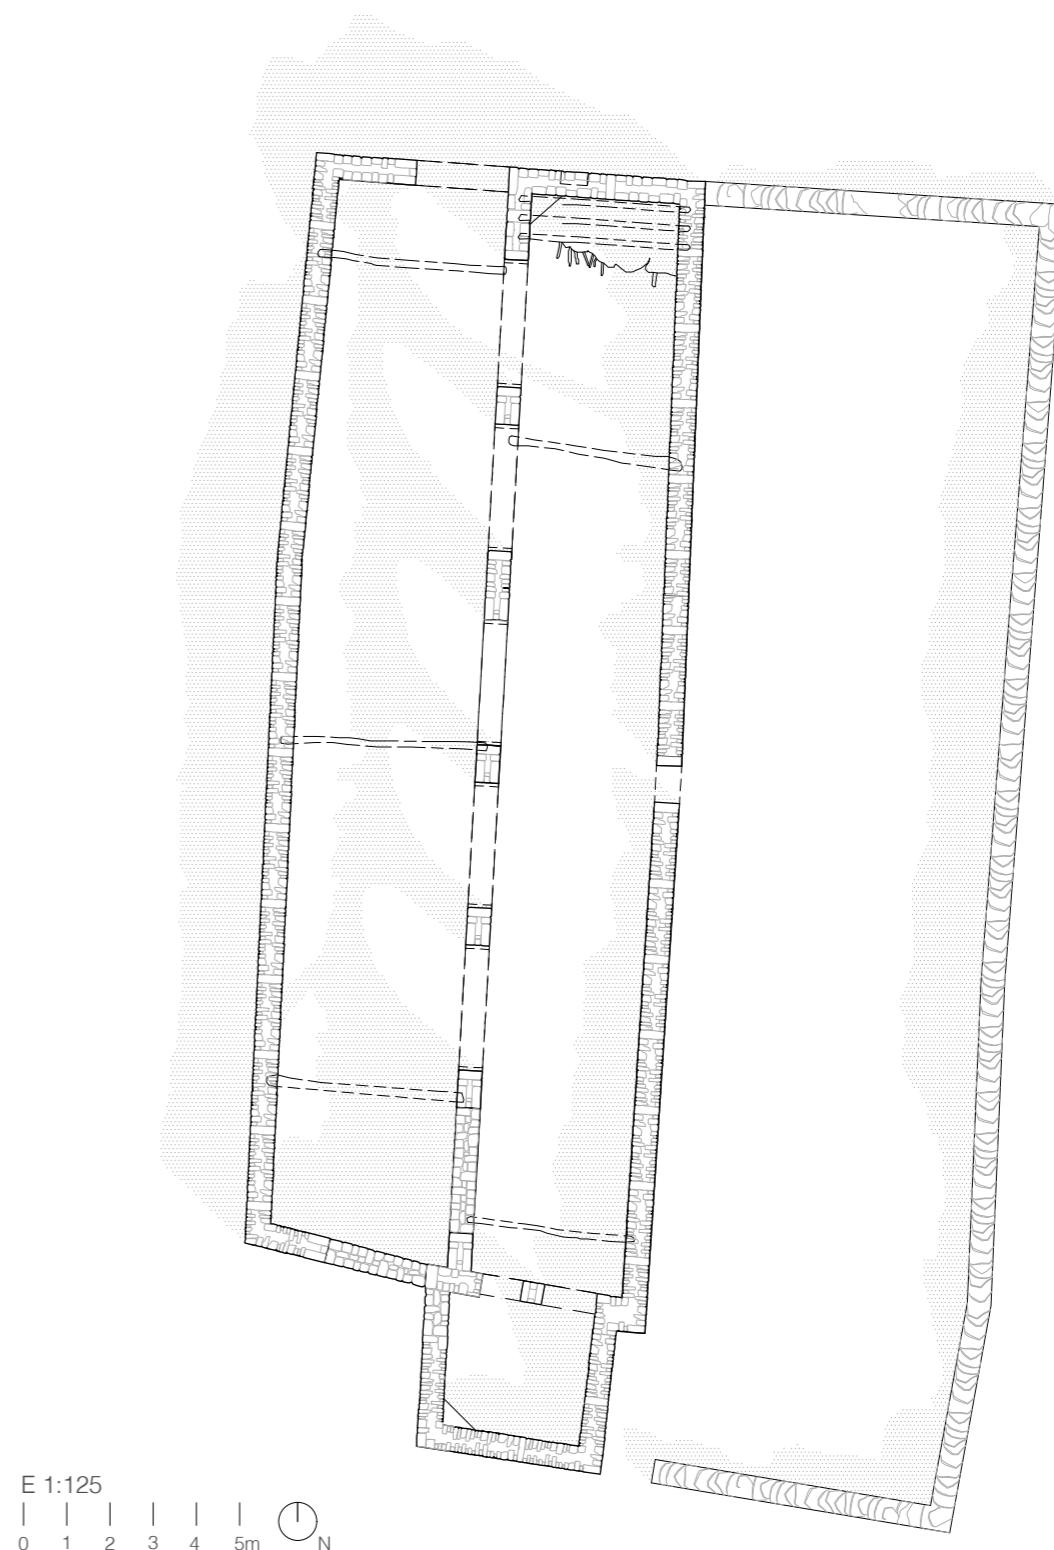
Figura 101

## PLANTA DE COTAS

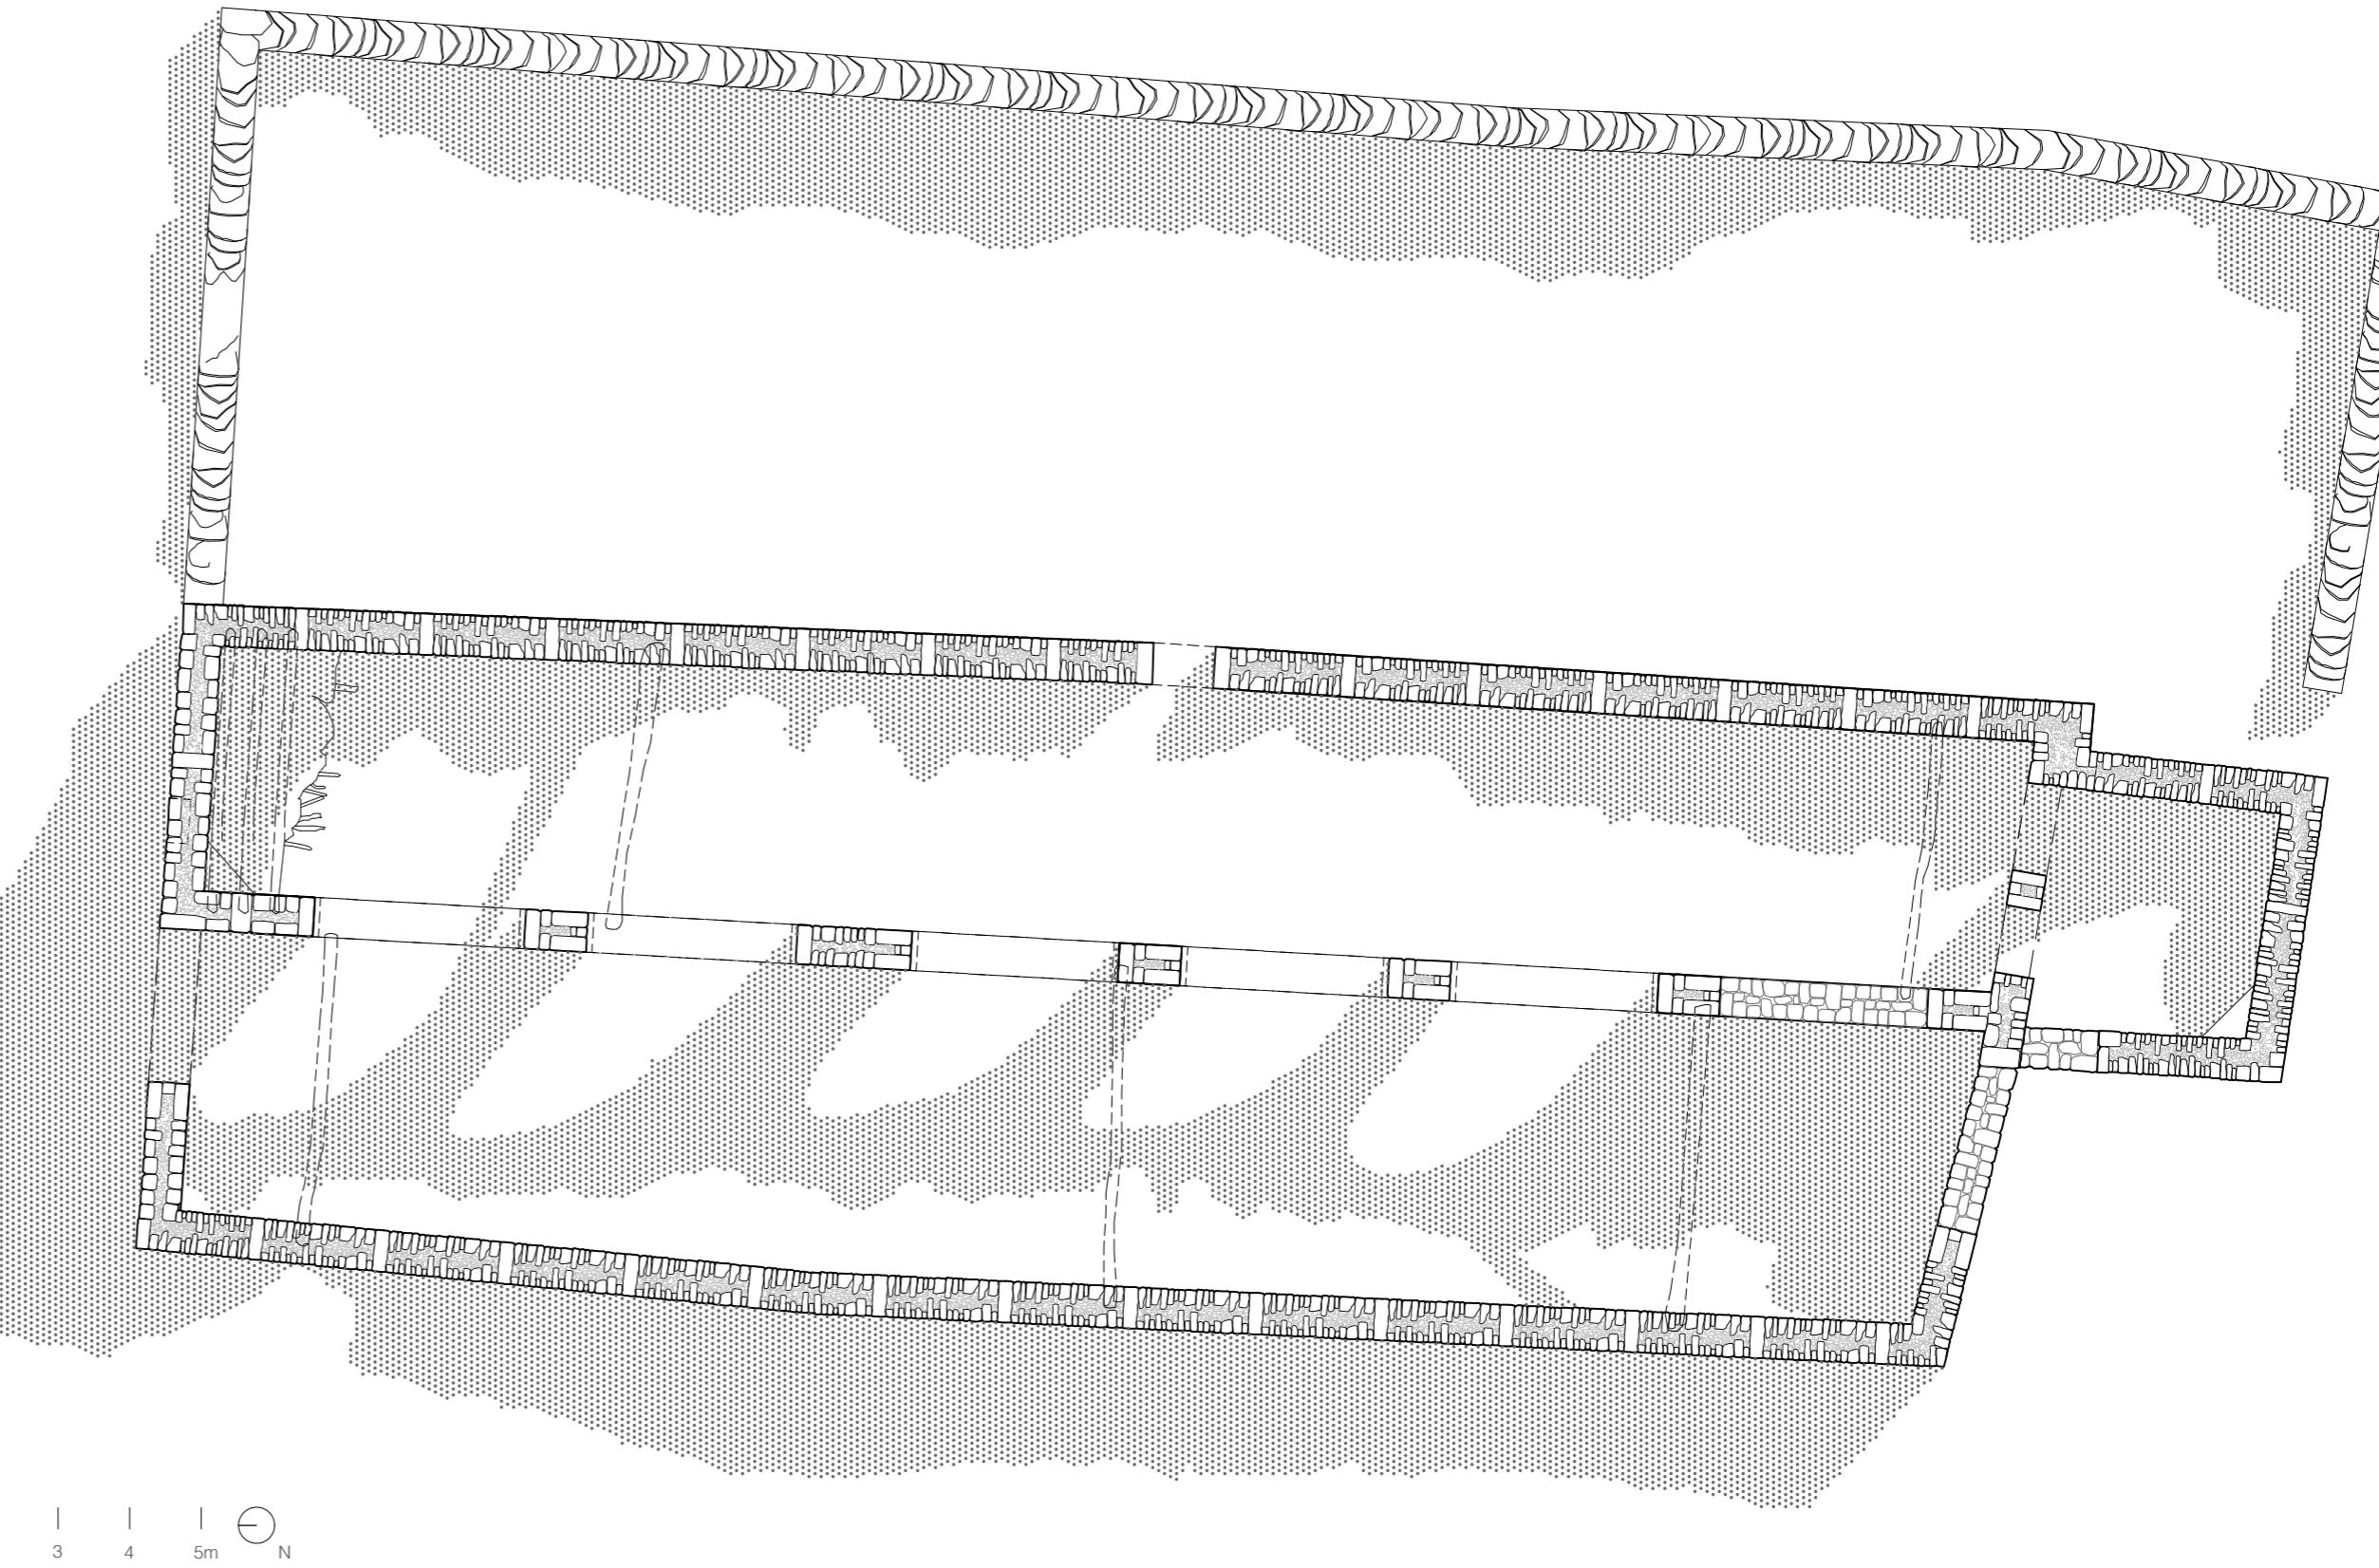
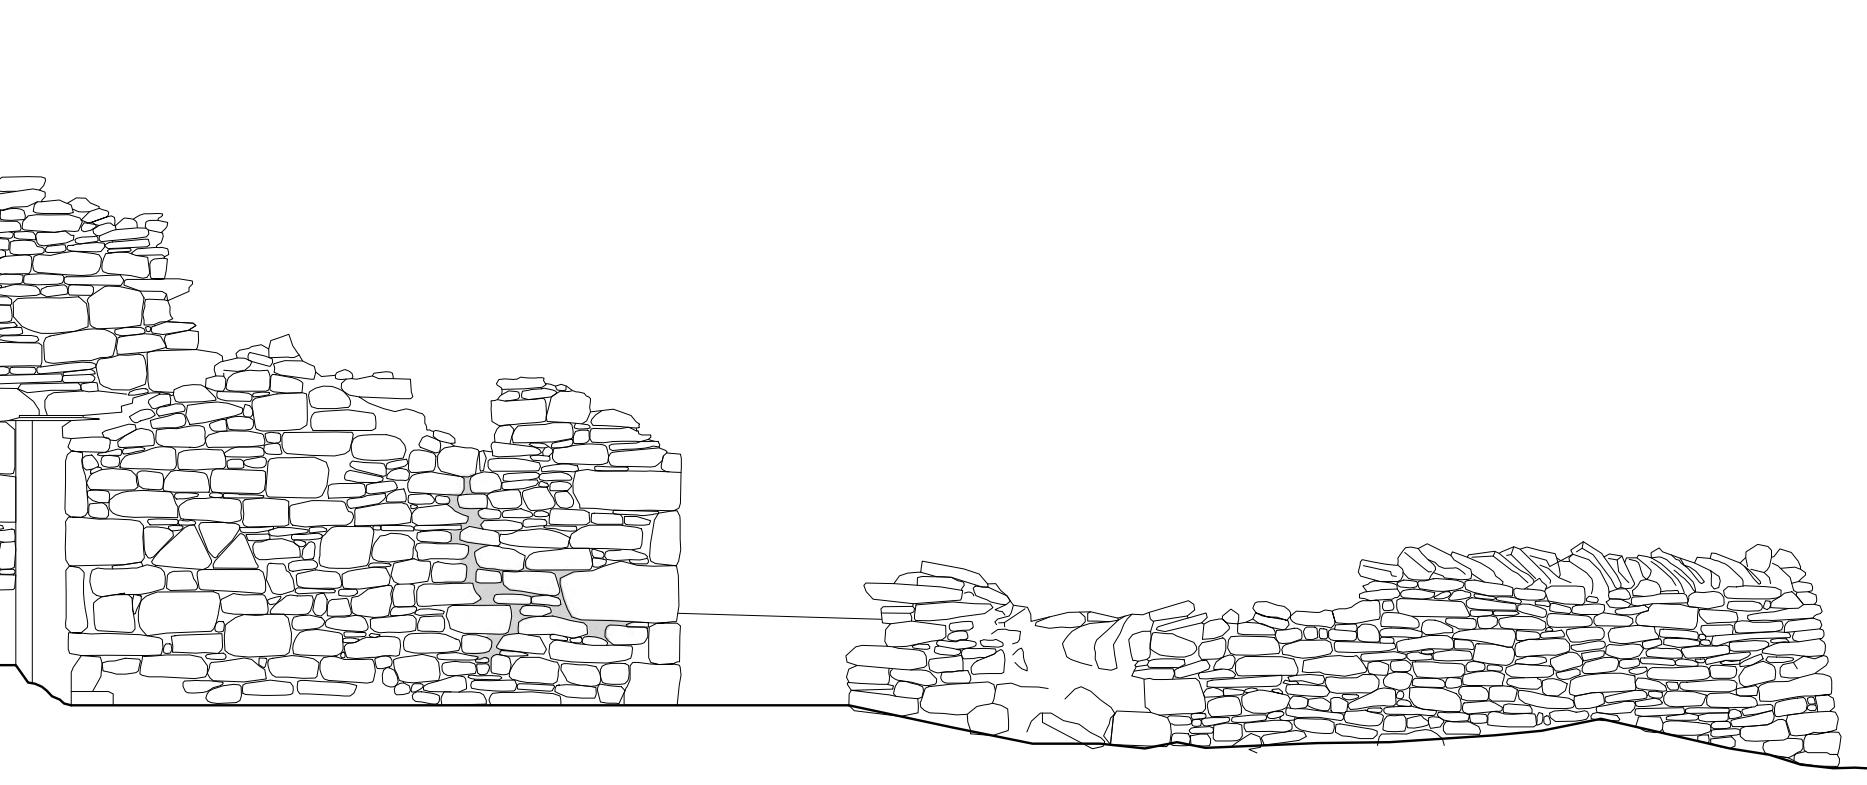
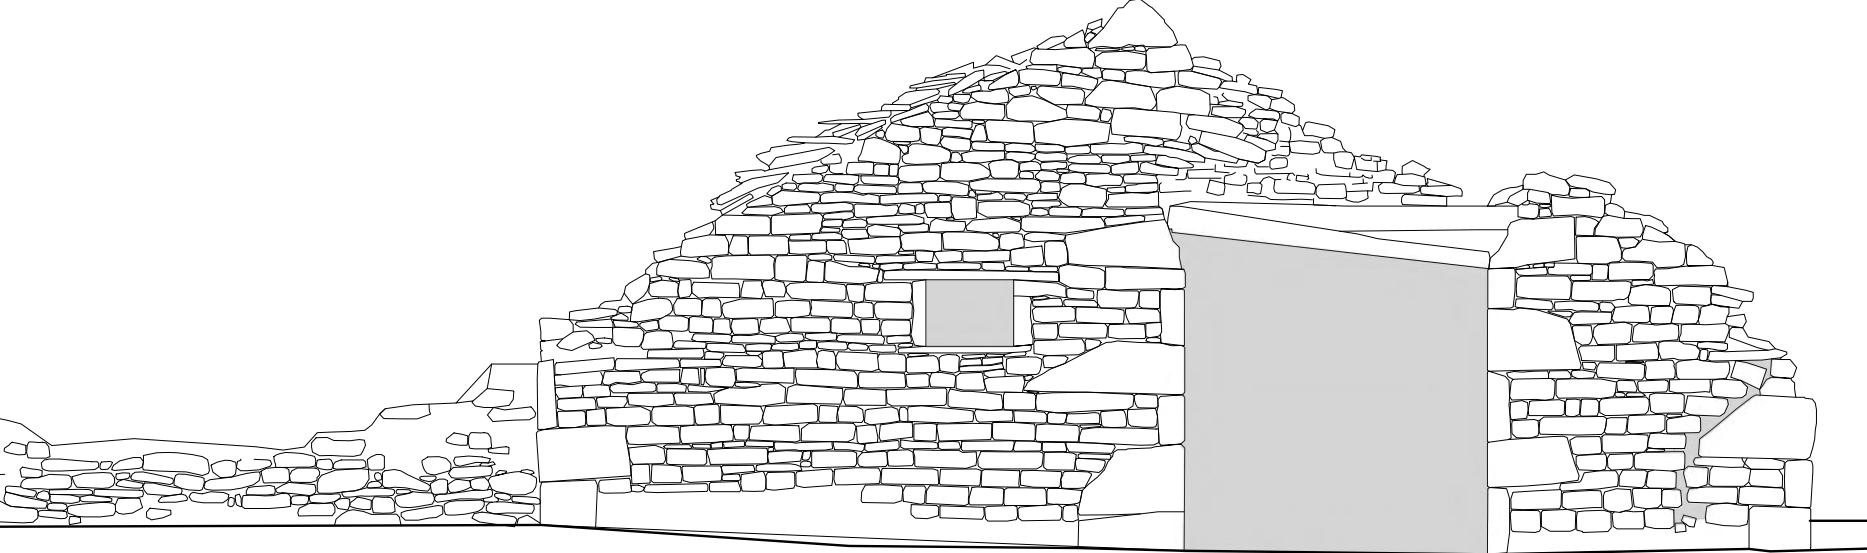
PLANTA EN DETALLE

ALZADO SUR A-A' EN DETALLE  
ALZADO NORTE B-B' EN DETALLE

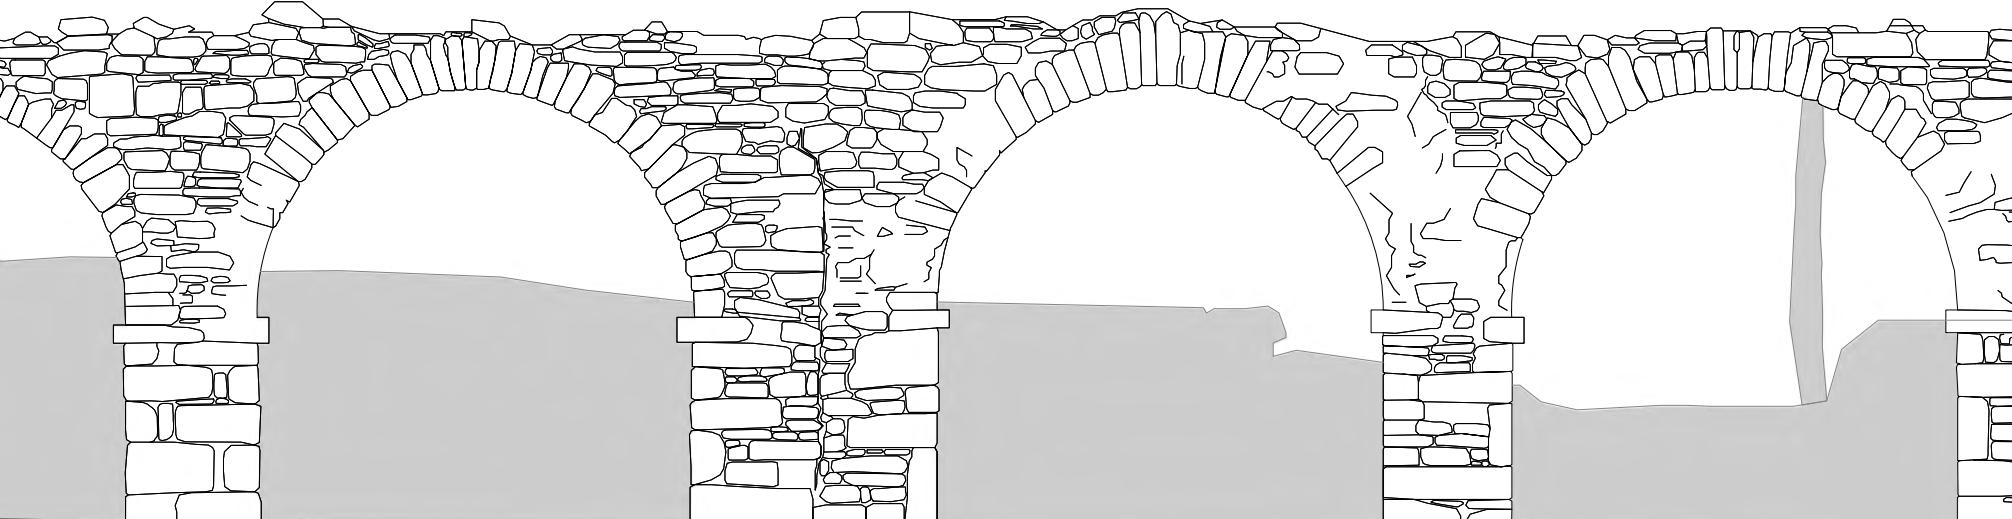
ALZADO OESTE E-E' EN DETALLE  
SECCIÓN LONGITUDINAL F-F' EN DETALLE  
DETALLE DE LA HILADA DE ARCOS

Para la construcción de estos arcos, era necesaria una cimbra de madera que podía reutilizarse para diferentes arcos. Si analizamos los arcos de este corral, podemos comprobar que en la intersección del arco y el pilar se genera una línea de imposta, en algunas ocasiones recorre el perímetro del pilar, pero en nuestro caso únicamente aparece en el intradós. Este saliente podía ser utilizado para el apoyo de la cimbra en la construcción del arco. Una vez que se había ejecutado la cimbra, se colocaban las piezas del arco siguiendo la geometría de la cimbra y se unían con mortero, una vez que fraguaba se podía retirar, generándose una adecuada distribución de las cargas.

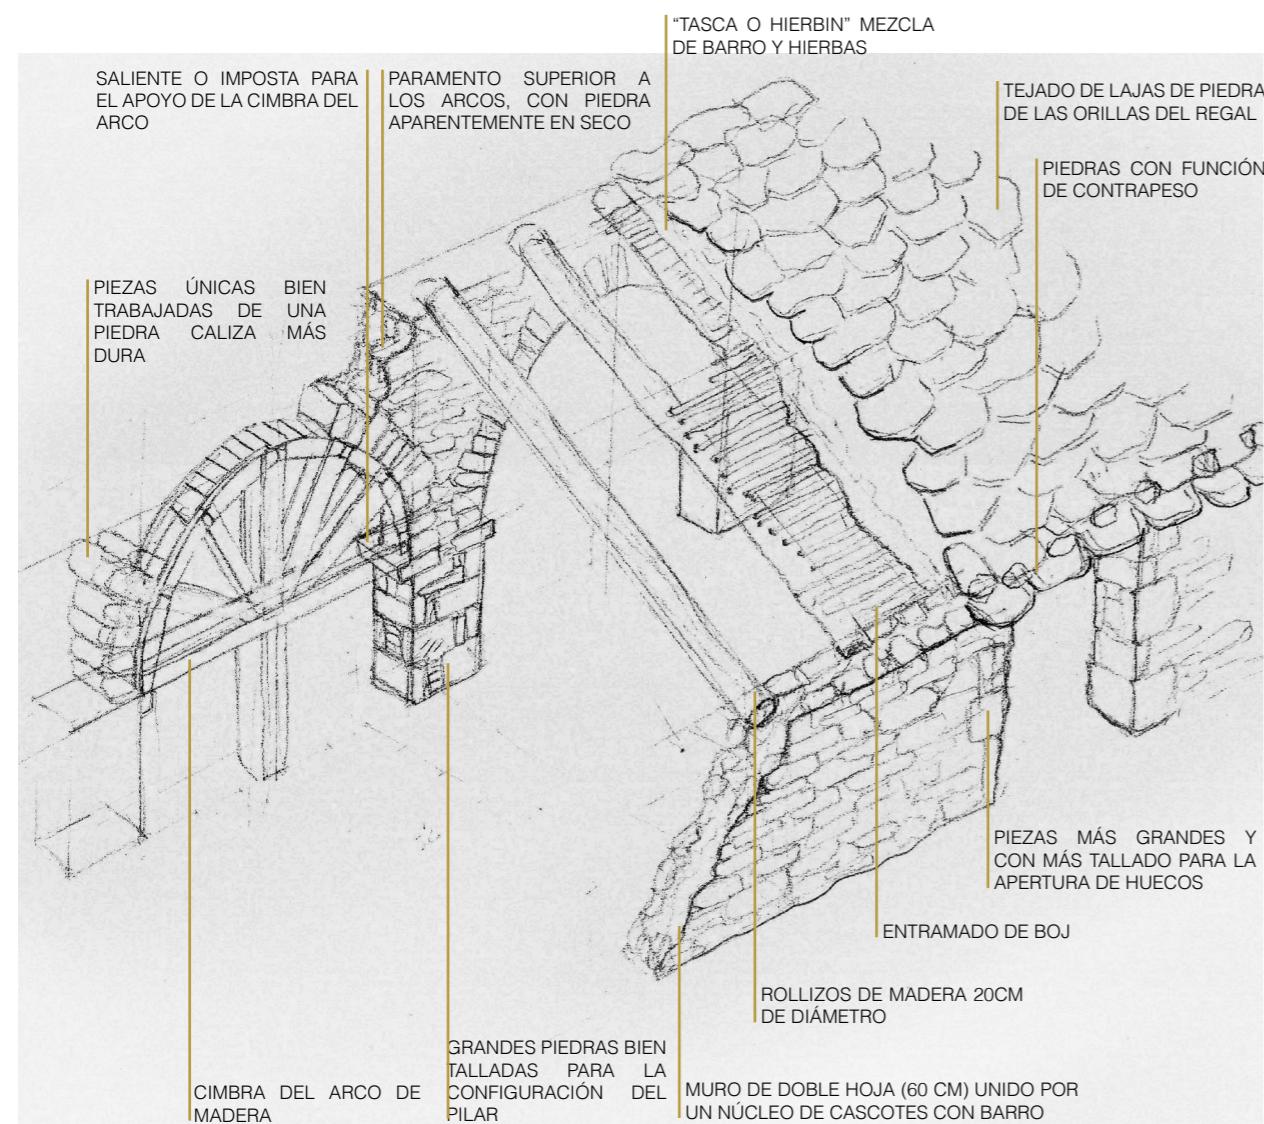
Figura 143

Figura 143: Dibujo en axonométrica de la construcción del corral.
