Trabajo Fin de Grado

RESTAURACIÓN Y DOCUMENTACIÓN DE UNA
MOTO MARCA DUCATI 500 GT DE 1978
PARA CATALOGARLA COMO HISTÓRICA

Ingeniería Mecánica

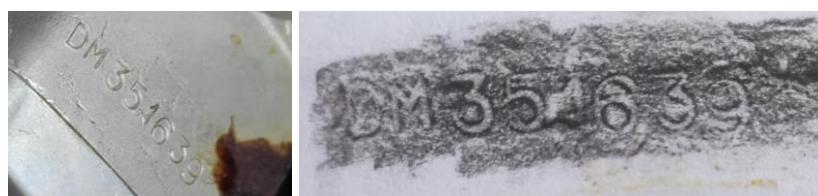
Posteriormente se buscó y se anotó tanto el código VIN como el código del motor. El código VIN (también conocido como número de bastidor) está localizado en la columna de dirección. Dicho número de bastidor es el MD-352351 y coincide con lo reflejado en la [Tarjeta de Inspección Técnica de Vehículos](#) y en el [Permiso de Circulación](#) comprobándose así la autenticidad del bastidor del vehículo. Se ha comprobado además que el estado del número troquelado es el correcto y no muestra irregularidades.

Ilustración 1. Numeración del motor troquelada en el bloque motor (izquierda) y calcado (derecha)

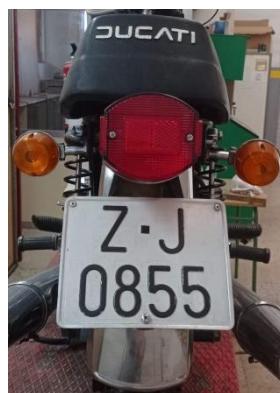
Ilustración 3. Placa de Matrícula

Posteriormente se revisó la matrícula la cual, al igual que el número de bastidor, coincide con lo reflejado en el [Tarjeta de Inspección Técnica de Vehículos](#) y [Permiso de Circulación](#). El número de la matrícula es Z-0855-J. Se puede ver en la fotografía siguiente que la placa de la matrícula tiene un estado adecuado de conservación y no contiene ningún daño.

Tras la matriculación del vehículo como histórico cambiará su matrícula (a no ser que se solicite por parte del propietario que se mantenga la matrícula).

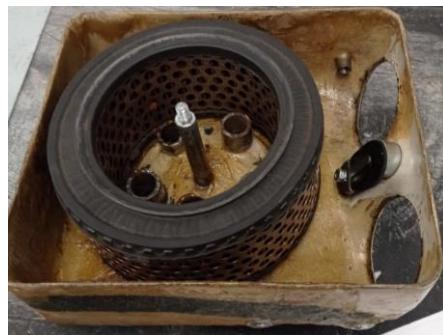
Ilustración 4. Filtro del aire desmontado

Tras comprobar el sistema de transmisión se siguió con el desmontaje del depósito de gasolina y el filtro del aire para proceder a la limpieza de ambos y su correspondiente autentificación quedando así comprobado que eran los originales.

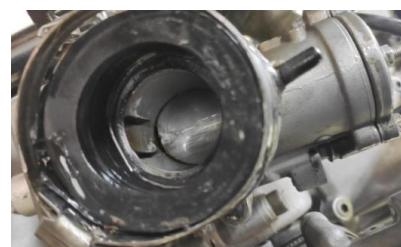
Ilustración 5. Campana del carburador atascada

Una vez desmontado el filtro de aire se consiguió acceso a los 2 carburadores y aquí fue donde se tuvo que acaecer la primera restauración ya que ambos carburadores estaban atascados y no subían las campanas que regulan el paso de aire. Tras aplicar abundante lubricante y el uso de un poco de fuerza se consiguió que volvieran a funcionar pero se quedaban algunas veces trabadas y para solucionarlo se engrasaron bien junto con la sirga que las movía para que se fueran lubricando un poco más con el funcionamiento y cada vez fueran más suaves los movimientos. A su vez se comprobó que dichos carburadores eran los Dell'Orto PHF 30 que debe montar la motocicleta según el Manual de Reparación y el Manual de Usuario de la bibliografía.

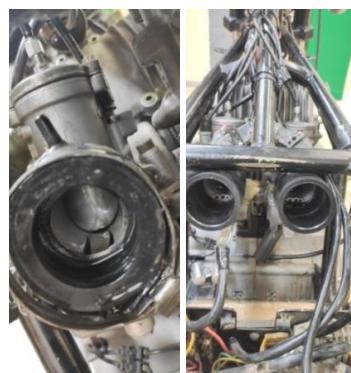
Ilustración 6. Un carburador desmontado (izquierda) y los 2 carburadores en su posición (derecha)

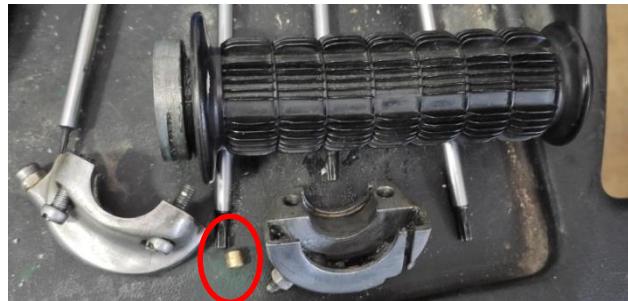
La siguiente restauración que tuvo lugar fue el arreglo de la sirga del acelerador la cual tras desmontar la empuñadura se vio que no estaba partida sino que se había soltado del prisionero llevándose a cabo su restauración mediante su montaje en su posición y apretando bien el prisionero para que no volviera a pasar y lubricando la zona para que no hubiera rozamientos.

Ilustración 7. Empuñadura de la moto desmontada y el prisionero marcado con un círculo

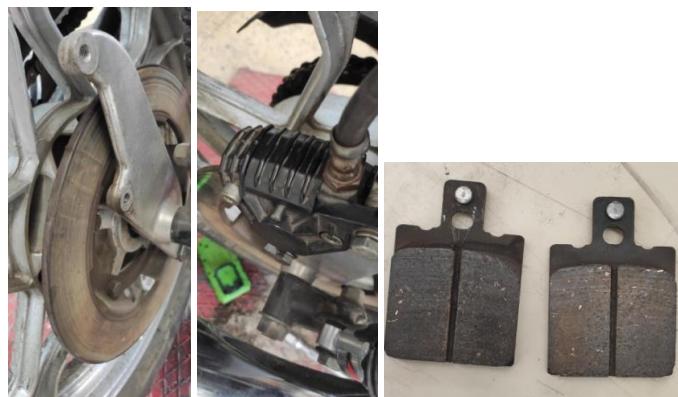
Una vez comprobado el sistema eléctrico se pasó a mirar el estado en el que estaba el sistema de frenado desmontando las pinzas de freno para visualizar el estado de las pastillas y tras comprobar que estaban en buen estado se pasó a sangrar el circuito hidráulico ya que no terminaban de hacer mucha fuerza los pistones consiguiendo así que volviera a frenar correctamente. Durante el desmontaje se fue comprobando que todos los componentes del sistema de frenado fueran tal y como deberían de ser de fábrica para su correcta autenticación siendo las pinzas de freno de la marca Brembo y teniendo los 3 discos (dos para el sistema delantero y uno para el sistema trasero) un diámetro de 260 mm tal y como se describe en el Manual de Reparación.

Ilustración 8. Disco de freno (izquierda), pinza de freno (centro) y Pastillas de freno (derecha)

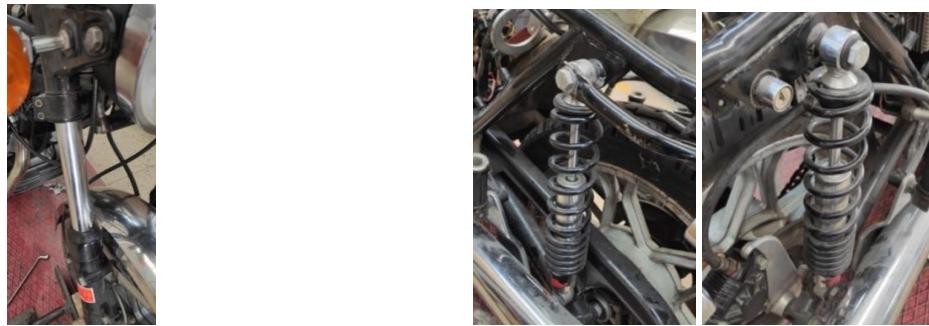
A continuación se comprobaron las características de los sistemas de suspensión tanto delantero como trasero comparándolas con las que aparecen en el Manual de Usuario de la bibliografía (horquilla telehidráulica de doble efecto y gran recorrido en la parte delantera y en la parte trasera una horquilla oscilante con amortiguadores hidráulicos de doble efecto, regulables) y se acreditó su correcto funcionamiento ejerciendo fuerza sobre ellos y tras ver que funcionaban correctamente se lubricaron.

Ilustración 9. Horquilla telehidráulica de doble efecto (izquierda) y horquillas oscilantes con amortiguadores hidráulicos de doble efecto (derecha)

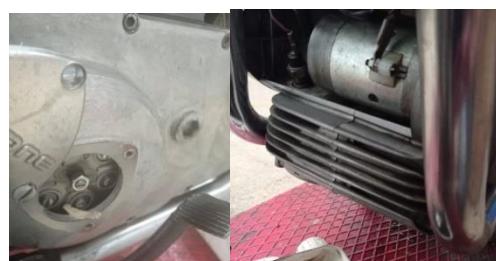
Posteriormente se continuó con la revisión del estado del embrague momento en el cual se visualizó que ni la caja de cambios ni el motor tenían aceite (el cual comparten) procediendo al desmontaje del filtro del aceite. A la vez que se desmontaba el filtro se iba desmontando el cárter para poder visualizar cual era el estado de la caja de cambios en su interior pudiendo comprobar y corroborar que el estado y el número de dientes de los engranajes de esta era el correcto (se contaron los dientes y haciendo los cálculos se vio que se cumplían las relaciones de transmisión explicadas en el [Anexo III](#)). Tras montar el cárter y limpiar y montar el filtro se procedió al llenado del cárter con la cantidad de aceite indicada en el Manual de Usuario de la bibliografía. Este aceite es refrigerado mediante un radiador el cual se observó que estaba en un estado correcto y se confirmó su autenticidad. Este radiador es necesario ya que en el modelo predecesor hubo muchos problemas por calentamiento del aceite de lubricación que comparten motor y caja de cambios.

Ilustración 10. Tapa de llenado del cárter abierta (izquierda) y Cárter de aceite (derecha)

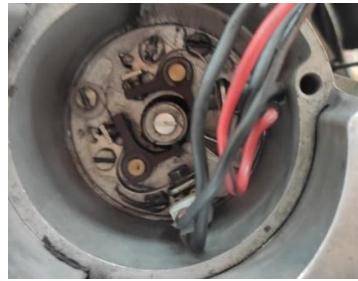
Ilustración 14. Alojamiento de los platinos

A continuación, se volvió a montar el depósito de combustible para encender la motocicleta por primera vez desde que se adquirió pero esta no arrancaba y se visualizó que la apertura de los contactos de los platinos no estaba sincronizada correctamente produciendo que la detonación en los cilindros no ocurriera y se procedió a su sincronización y a la regulación de su apertura máxima ya que tampoco era la adecuada. El uso de platinos para el control de las explosiones es un sistema que ya está en desuso siendo ahora un control electrónico del encendido. A su vez mediante la captura se acreditó que los platinos y su alojamiento eran los originales.

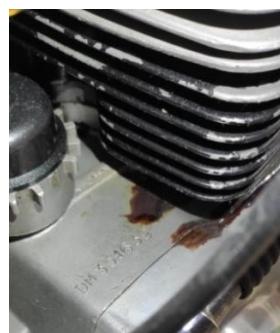
Ilustración 16. Aletas del motor para refrigeración por aire

Además ya que se estaba trabajando en el motor se comprobó que las aletas de refrigeración de este estuvieran en un correcto estado de conservación y no tuvieran que ser restauradas.

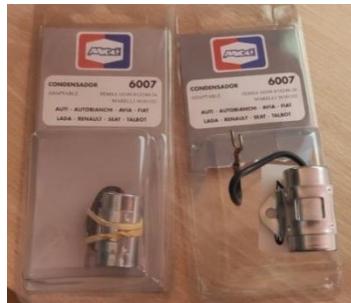
Ilustración 17. Condensador viejo (izquierda) y los nuevos condensadores (derecha)

Una vez cambiados los condensadores se limpiaron los contactos del botón de arranque debido a que al arrancar la motocicleta había veces que fallaba corrigiéndose este fallo en adelante.

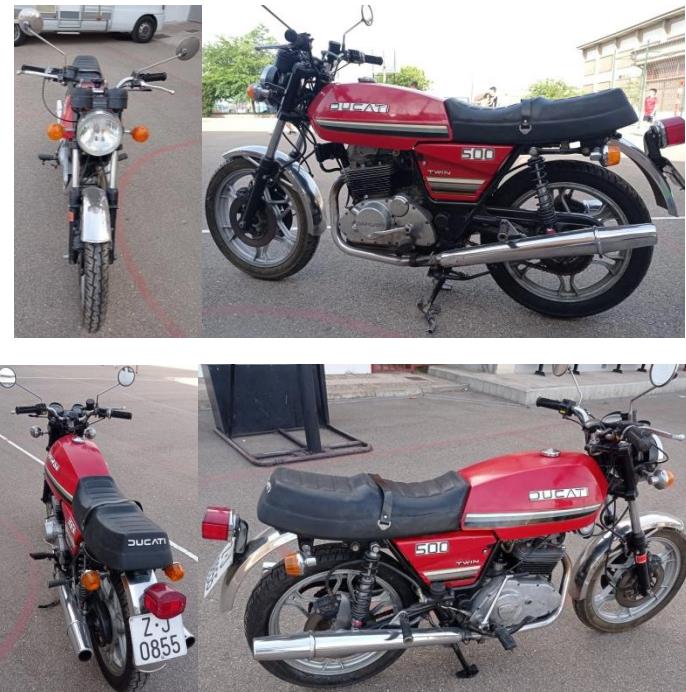
Ilustración 19. Situación Final Motocicleta

En las imágenes siguientes se muestra la situación final de la motocicleta una vez realizado todo el proceso de restauración pudiéndose ver que su apariencia es prácticamente la de una motocicleta recién salida de fábrica a excepción de un poco de desgaste del asiento. Tras todo el proceso de restauración los únicos componentes que se tuvieron que sustituir debido a su

mal estado fueron las dos bujías, la batería y los dos condensadores; y se hizo una renovación tanto del líquido de frenos como del aceite de refrigeración y lubricación del motor y caja de cambios. Por otra parte sí que hubo que realizar una restauración del foco y pilotos ya que estaban un poco opacos y no dejaban pasar la luz bien.

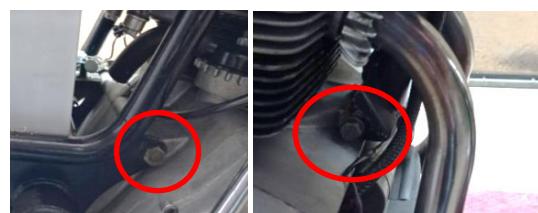
Ilustración 21. Anclajes del motor al bastidor

En esta tabla se expone la Constitución General del Vehículo. El tipo de bastidor del que dispone la motocicleta es de tipo tubular de cuna abierta ya que el bastidor está hecho de tubos soldados y toda la estructura es una pieza rígida (tal como se explica en el link de la bibliografía). El motivo de que sea cuna abierta es que por debajo del motor no hay tubos y se interrumpe el bastidor estando por tanto el motor sujeto por su parte superior al bastidor.

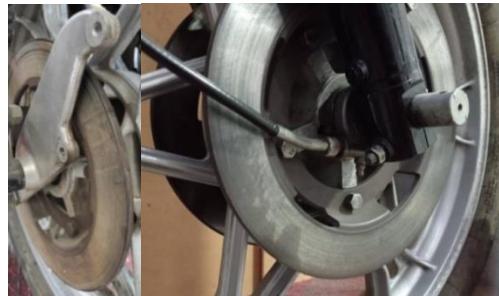
Ilustración 22. Disco trasero (izquierda) y los 2 discos delanteros (derecha)

FRENADO	
Breve descripción del dispositivo de frenado de servicio (delantero/trasero/combinado)	Freno de disco de accionamiento hidráulico delantero y trasero independientes
Dispositivos de frenado situados en el eje delantero	Disco doble Ø260 mm
Dispositivos de frenado situados en el eje trasero	Disco simple Ø260 mm
Dispositivo de frenado de estacionamiento	-
ABS: Sí/No	No

Como se puede ver en la tabla de frenado se describe como son los diferentes sistemas de frenado de la motocicleta. El vehículo dispone de un sistema de frenado delantero y uno trasero independientes ya que son accionados por separado (el freno delantero se acciona mediante la maneta derecha del manillar y el freno trasero mediante una palanca que se acciona con el pie en el lado izquierdo). Ambos sistemas son del tipo hidráulico y frenado mediante pastillas y disco siendo estos de 260 mm de diámetro aunque en la parte delantera se montan 2 discos y en la parte trasera solamente se monta un disco. En adición, la motocicleta no dispone de sistema de frenado de estacionamiento ya que no es necesario y tampoco dispone de sistema de ABS (Anti-lock Braking System) que es un sistema que evita que los frenos se bloquee ya que es bastante peligroso este suceso, esto último se debe en parte a la antigüedad del vehículo.

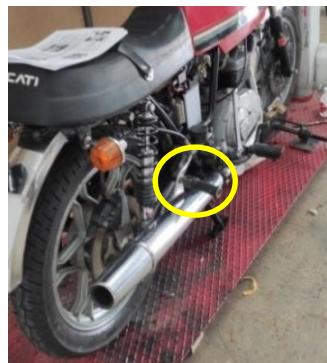
Ilustración 23. Asiento y estribos traseros

Al tratarse de una motocicleta no dispone ni de puertas ni de carrocería. Como se puede ver en la foto siguiente, el vehículo solo dispone de un asiento en el centro del mismo y tiene 2 plazas como se puede comprobar en la [Tarjeta de Inspección Técnica](#) o en el [Permiso de Circulación](#) (además visualmente también se puede apreciar que hay asiento para que puedan ir 2 personas y dispone de estribos traseros).

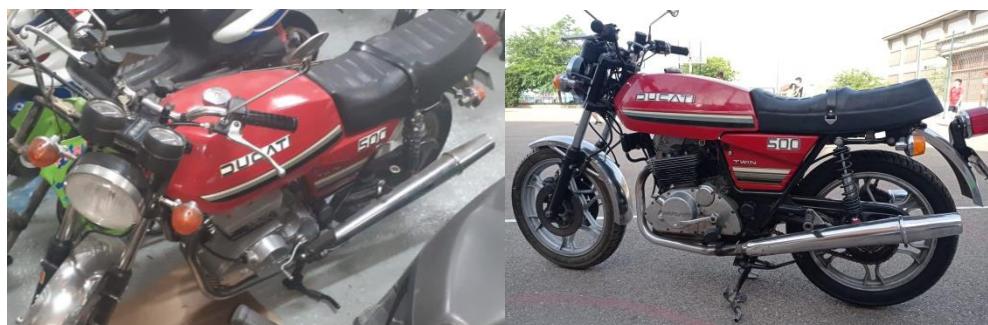
En las siguientes imágenes se puede ver cuál era el estado anterior y posterior a la restauración de la motocicleta.

Ilustración 24. Estado anterior (izquierda) y posterior (derecha) del vehículo

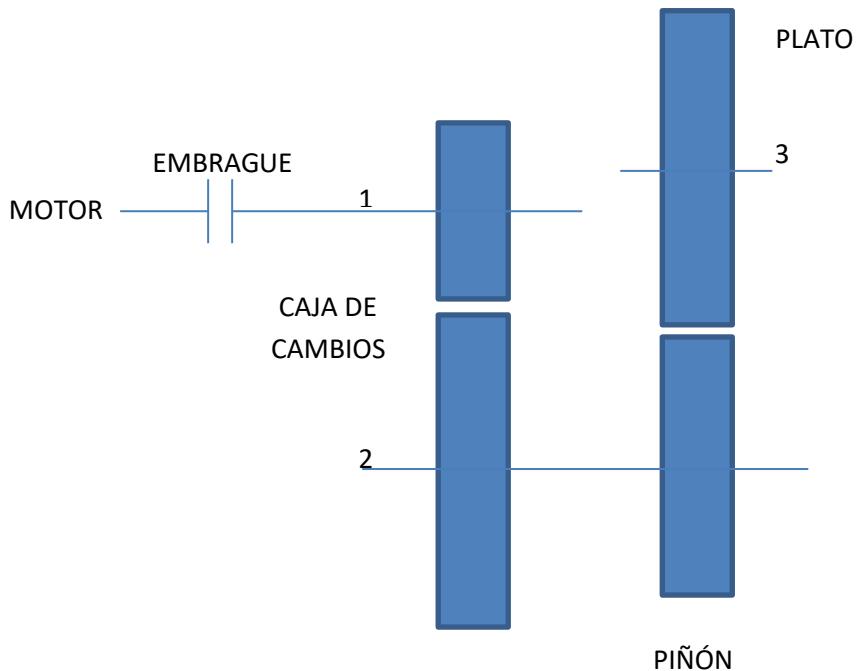
A continuación se puede ver un dibujo explicando la cadena de transmisión entre el motor y el eje motriz.

Ilustración 26. Dibujo de la Cadena de Transmisión

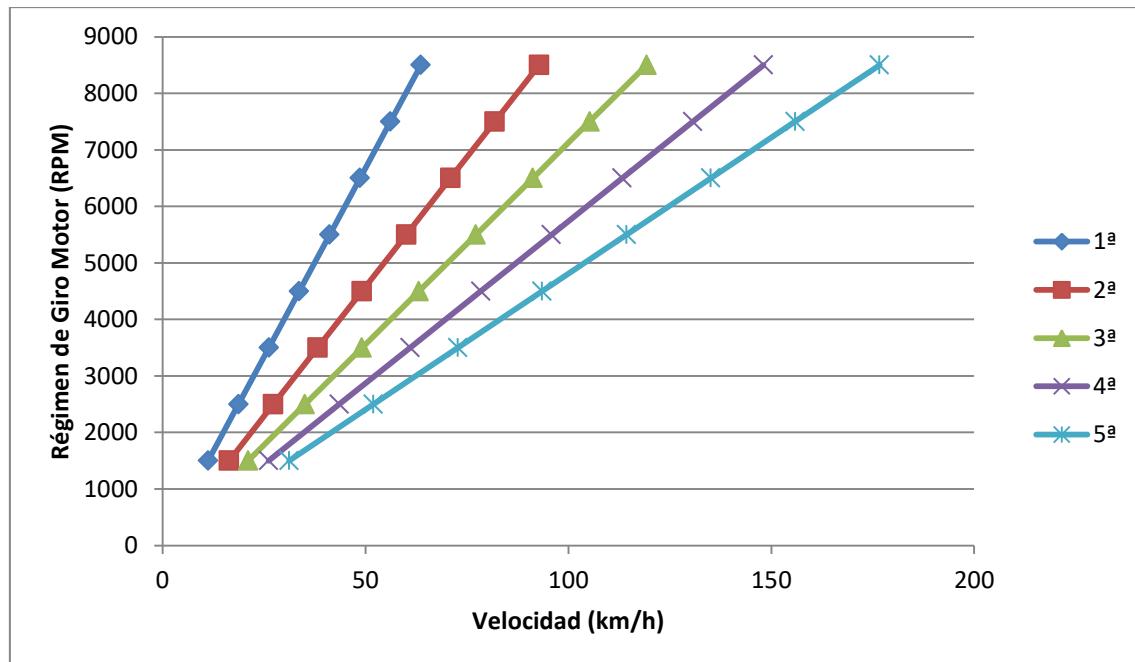
Gráfico 1. Velocidad vs. Régimen de Giro del Motor

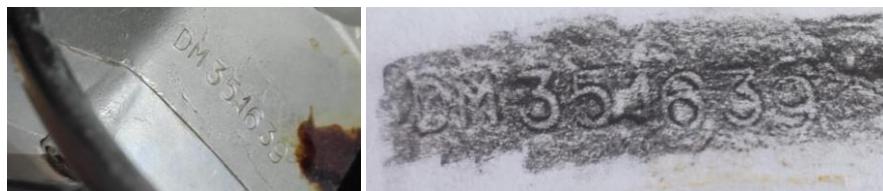
Ilustración 29. Numeración del motor troquelada en el bloque motor (izquierda) y calcado (derecha)

Por su parte el código de motor es el DM-351639 y se ha comprobado que el estado del número troquelado es el correcto y no muestra irregularidades. Este dato no aparece en la [Tarjeta de Inspección Técnica de Vehículos](#) ni en ninguna otra documentación por lo que se tomará como que es el motor original y tales efectos así se tratará en adelante la numeración.

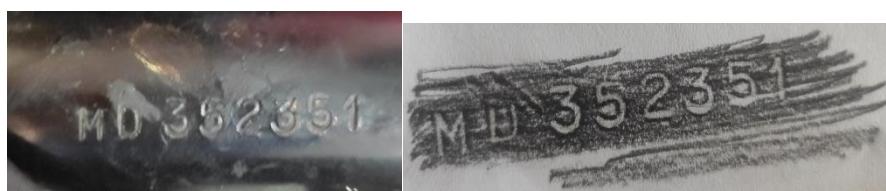
Ilustración 30. Troquelado número de bastidor en la columna de dirección (izquierda) y calcado (derecha)

Posteriormente se buscó y se anotó tanto el código VIN como el código del motor. El código VIN (también conocido como número de bastidor) está localizado en la columna de dirección. Dicho número de bastidor es el MD-352351 y coincide con lo reflejado en la [Tarjeta de Inspección Técnica de Vehículos](#) y en el [Permiso de Circulación](#) comprobándose así la autenticidad del bastidor del vehículo. Este número debido a la antigüedad del vehículo no dispone de 17 dígitos como ocurre actualmente (la estandarización ocurrió en 1980, 2 años

después de la primera matriculación del vehículo). Se ha comprobado además que el estado del número troquelado es el correcto y no muestra irregularidades.

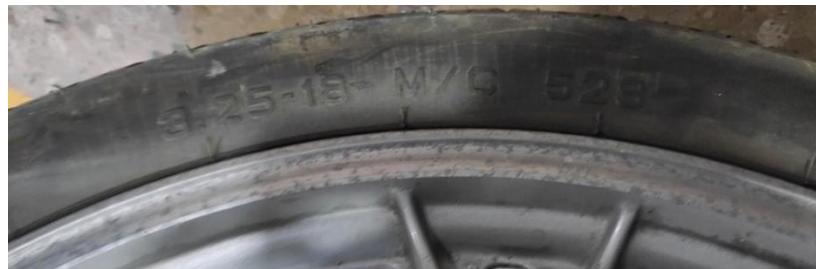
Mirando los neumáticos se observó que el neumático delantero tiene en su flanco la codificación 3.25-18 M/C 52S y en la [Tarjeta de Inspección Técnica de Vehículos](#), como se puede observar, arroja un valor de 3.25x18 por lo que la codificación coincide. Las siglas M/C significan que estos neumáticos están hechos para motocicletas. Por último el valor 52S son el código de cargas y el código de velocidad respectivamente de ese neumático. El código de carga “52” según el *Reglamento 75 del CEPE* (el cual contiene las Disposiciones uniformes relativas a la homologación de neumáticos para motocicletas y ciclomotores) indica que este neumático puede soportar 200 kg de carga y el código de velocidad “S” indica que este neumático puede llegar a ir a 180 km/h como máximo. No se dispone de ningún documento donde se diga cuál es la Masa Máxima Admisible de ese eje y por lo tanto posteriormente se tomará dicha masa como 200 kg, en cambio, como se explica en el [Anexo III](#), la máxima velocidad teórica de la motocicleta es de 176.7 km/h por lo que el neumático cumple.

Ilustración 31. Nomenclatura neumático delantero

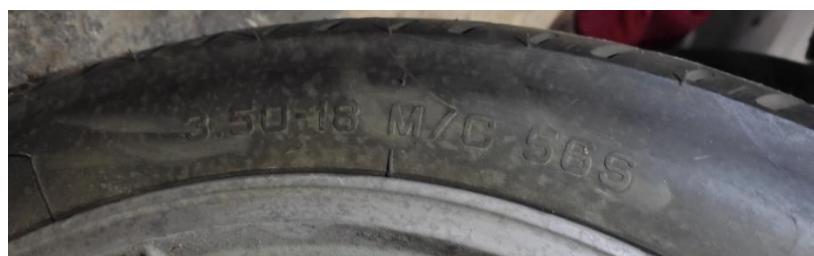
Por otra parte se observa que el neumático trasero tiene la codificación 3.50-18 M/C 56S y en la documentación aparece, como se puede observar, 3.50x18 por lo que se ve que la codificación coincide. Como se puede observar ambos neumáticos tienen el mismo código de velocidad como es de esperar ya que las 2 ruedas irán a la misma velocidad. El código de carga “56” indica que ese neumático puede soportar 224 kg por lo que se tomará dicho valor como la Masa Máxima Admisible en dicho eje.

Ilustración 34. Nomenclatura neumático trasero

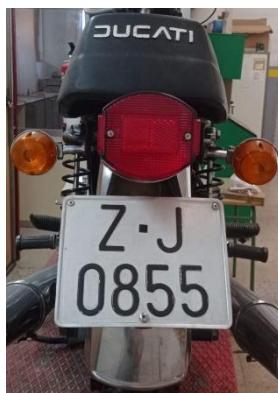
Ilustración 36. Placa de Matrícula

Posteriormente se revisó la matrícula la cual, al igual que el número de bastidor, coincide con lo reflejado en el [Tarjeta de Inspección Técnica de Vehículos](#) y [Permiso de Circulación](#). El número de la matrícula es Z-0855-J. Se puede ver en la fotografía siguiente que la placa de la matrícula tiene un estado adecuado de conservación y no contiene ningún daño. Como se puede observar a ojos de una persona inexperta podría ser que se leyera la matrícula como ZJ 0855 debido a que solemos leer de izquierda a derecha y de arriba abajo. En el anexo XVIII del Real Decreto 2822/1998 se especifica las características que debe tener una placa de matrícula ordinaria de un vehículo automóvil como es el caso de esta motocicleta la cual debe tener un fondo blanco y los caracteres en negro mate como es el caso, al ser una matrícula antigua no lleva la banda azul de la unión europea. Sus medidas también concuerdan con lo especificado.

En el mismo anexo se informa que tras la matriculación del vehículo como histórico cambiará su matrícula (a no ser que se solicite por parte del propietario que se mantenga la matrícula) a una que tendrá las mismas medidas, color de fondo y color de caracteres aunque ahora llevará la franja azul de la unión europea con la letra E al ser un vehículo español. Esta nueva matrícula estará compuesta por tres grupos de caracteres: el primero una letra H (por su condición de vehículo histórico); el segundo, un número que irá desde el 0000 al 9999; y el tercero tres letras empezando por las letras BBB y terminando por las letras ZZZ, suprimiéndose las vocales, la Ñ, la Q y las letras CH y LL.

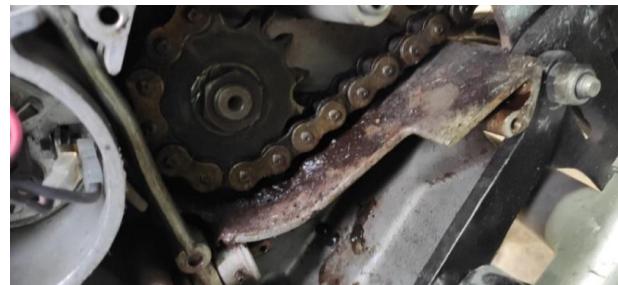
Tras las mediciones y comprobaciones ya se comenzó a verificar el estado de los componentes empezando por el piñón y la rueda de la transmisión teniendo que desmontar primero una tapa que cubría el piñón y comprobando que las medidas del número de dientes eran los que figuran en el Manual de Reparación de la bibliografía (13 dientes el piñón y 40 dientes el plato) confirmándose así su autenticidad y el estado eran los correctos no teniendo que realizar ninguna restauración simplificando las labores realizadas a un simple engrase.

Ilustración 37. Piñón de la transmisión a la rueda

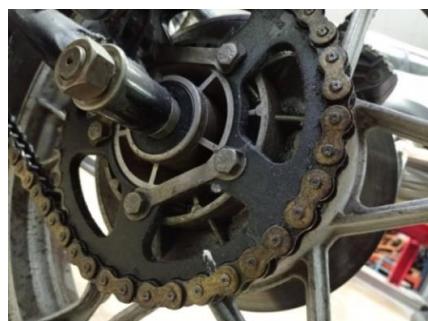
Ilustración 38. Plato de la transmisión a la rueda

(13 dientes el piñón y 40 dientes el plato) eran los que figuraban en el Manual de Reparación y el estado eran los correctos confirmándose así su autenticidad.

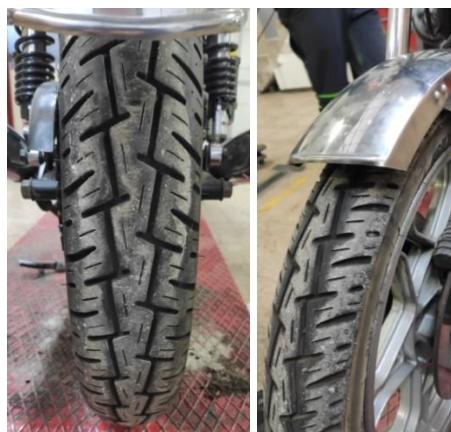
Se comprobó además visualmente que el estado de los neumáticos fuera el correcto y así era ya que no registraban ningún desgaste.

Ilustración 39. Estado del neumáticos trasero (izquierda) y delantero (derecha)

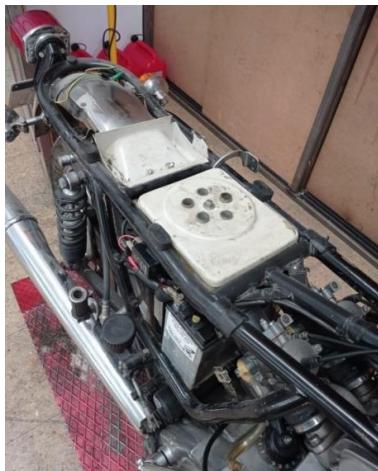
Ilustración 40. Motocicleta con el depósito y la carrocería quitada

Posteriormente ya comenzó la restauración en si desmontando en primer lugar el asiento, el depósito de gasolina y toda la carrocería para disponer de acceso libre al habitáculo del filtro de aire y así poder desmontarlo para visualizar su estado, limpiarlo y posteriormente guardarlo protegido para que no se ensuciera hasta que se volviera a montar ya que si se ensuciase podría provocar la entrada de suciedad al cilindro pudiendo provocar averías en el motor. El depósito de gasolina a su vez también fue limpiado para quitarle toda la suciedad que pudiera tener en su interior y se guardó correctamente protegido. A su vez, mientras se iban desmontando se realizó su correspondiente autentificación quedando así comprobado que eran los originales.

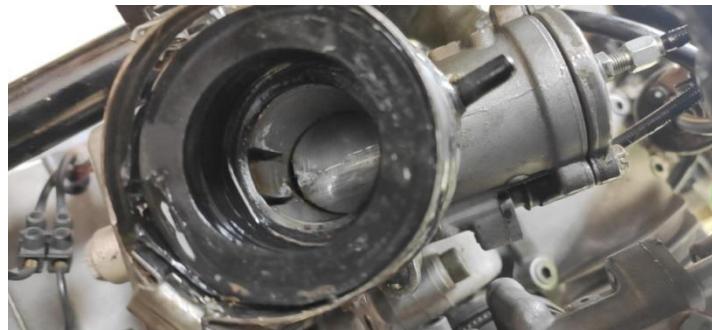
Una vez desmontado el filtro de aire se pudo ya trabajar en los 2 carburadores Dell' Orto PHF 30 (comprobando así que eran los originales) ya que parecía no moverse la campana que regula la entrada de aire. Esta avería ocurría en ambos carburadores por lo que la restauración que se tuvo que realizar en uno después fue replicada en el otro carburador. Al intentar mover la campana se notó que estaba atascada y mediante el uso de WD-40 como lubricante y un poco de fuerza con un destornillador se consiguió que la campana subiera pero no bajaba por si sola ya que es la sirga la que la hace subir (al acelerar sube produciendo que entre más aire y este aire a su vez hace que entre más gasolina por efecto Venturi) y mediante un muelle debería bajar hasta el punto inferior en el momento que se suelte el acelerador. Con el uso otra vez de una mínima fuerza como acompañamiento al movimiento y un poco de lubricante se consiguió que fuera subiendo y bajando la campana repetidas veces ya que ya a partir de ese momento ya no se encontraba atascada pero había que lubricarla hasta que por sí sola pudiera ya recorrer el camino de subida y de bajada. Tras terminar el trabajo en un carburador se siguió el mismo proceso en el otro. Por otra parte se procedió a continuación a lubricar también un poco la sirga para que le fuera más fácil deslizarse por la funda oponiendo menos resistencia.

Ilustración 42. Campana del carburador atascada

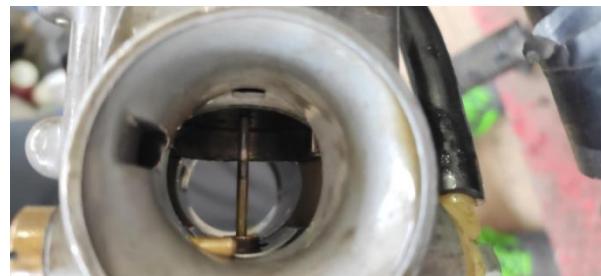
Ilustración 43. Campana del carburador desatascada

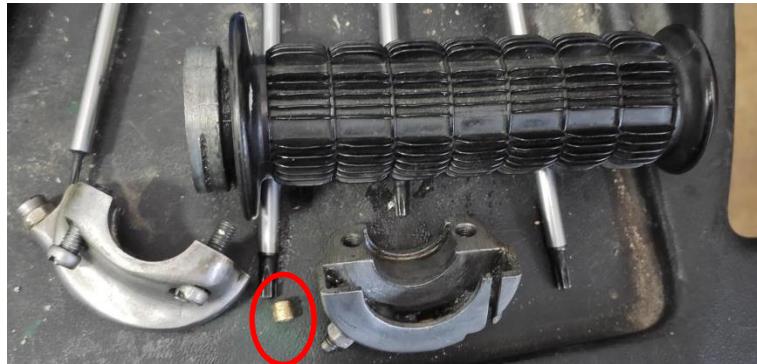
Otro fallo que ya ha sido mencionado es la rotura de la sirga del acelerador en la empuñadura. Para solucionarlo lo que se llevó a cabo fue el desmontaje de la empuñadura y al desmontarla se pudo observar que no se había partido sino que simplemente se había soltado del prisionero. Analizando lo que les pasaba a los carburadores, se supuso que pudiera ser que al quedarse las válvulas correderas (o campanas) atascadas alguien intentara acelerar y de la fuerza ejercida sobre la empuñadura se soltase la sirga del prisionero. La avería se arregló volviendo a sujetar la sirga con el prisionero y montando otra vez la empuñadura del acelerador en su lugar y echándole posteriormente lubricante para que hubiera mayor facilidad de movimiento y se tuviera menor riesgo en el futuro de nuevos atascos y para no tener que ejercer fuerza innecesaria para acelerar.

Ilustración 45. Empuñadura de la moto desmontada y el prisionero marcado con un círculo

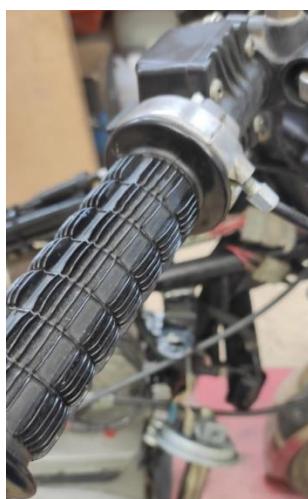
Ilustración 46. Puño del acelerador una vez arreglado y montado

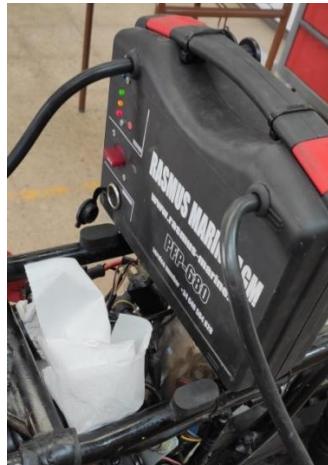
Ilustración 47. Arrancador usado

Lo siguiente acaecido fue comprobar el sistema eléctrico para comprobar que el foco delantero (luces largas y cortas), el piloto trasero, el claxon y los intermitentes funcionaran comprobándose que todo funcionaba correctamente y sin ningún fallo. Lo único que fallaba era la batería que estaba muy vieja y estaba hinchada por lo que se tuvo que hacer uso de un arrancador para poder comprobar todo lo antes mencionado (se podría haber esperado a disponer de una batería nueva pero de esta manera ya se podía conocer si era correcto el funcionamiento por si era necesario sustituir algún otro elemento para adquirir todo a la vez). Se miró tanto su funcionamiento como sus características. Tal y como se describe en el Manual de Reparación estas luces oscilan entre los 3 y los 60W. Tras realizar una comprobación visual se acredita que el vehículo dispone de un foco delantero con luz de posición, cruce y de carretera blanca, 4 luces indicadoras de dirección naranja, 1 luz blanca de matrícula y piloto trasero con luz de posición y frenado roja. Debido a la antigüedad de la motocicleta estos dispositivos no tienen la obligación de ser homologados ya que en la fecha de su fabricación no existía ningún reglamento que regulara sus características.

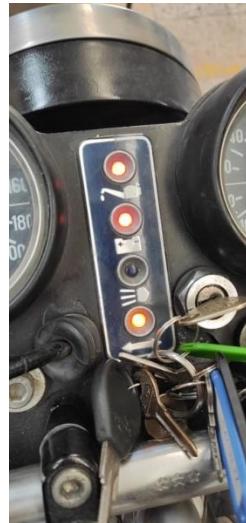
Ilustración 53. Cuadro de indicadores

Que estuviera el indicador de la batería encendido se debía a su mal estado (ya que como se explica en el Manual de Usuario de bibliografía si la batería tiene menos de 12,5 V este indicador se mantiene encendido) y el indicador del aceite como se explica posteriormente a que la motocicleta no llevaba nada de aceite y por eso marcaba un fallo en el aceite.

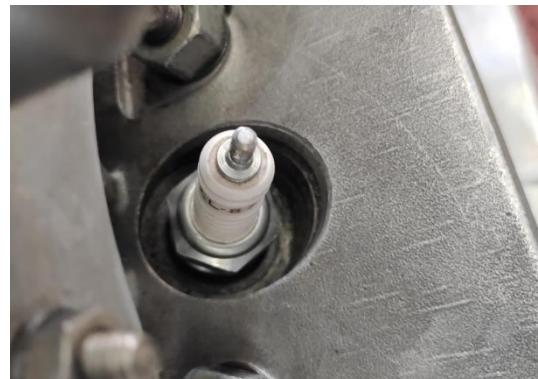
Ilustración 54. Bujía introducida en su posición

Se comprobó a su vez el estado de ambas bujías corroborando que ambas estaban en buen estado y que producían chispa (luego se verá que la chispa no era suficientemente intensa para producir la detonación ya que se pasó por alto comprobar su autenticidad y eran diferentes a las que debería montar el vehículo).

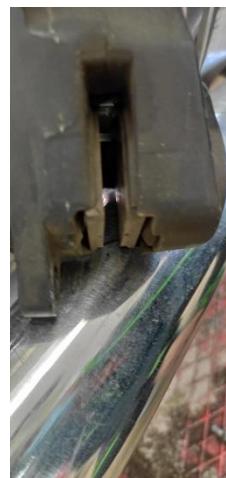
Ilustración 57. Pinza de freno

Una vez repasado el sistema eléctrico se ha pasado a mirar el estado en el que estaba el sistema de frenado desmontando primero la pinza de freno y una vez desmontada se le quitaron las pastillas de freno para comprobar su estado pudiéndose afirmar que estaban en perfecto estado y que eran las originales siendo las pinzas de freno de la marca Brembo y los discos de tenían un diámetro de 260 mm tal y como se describe en el Manual de Reparación.

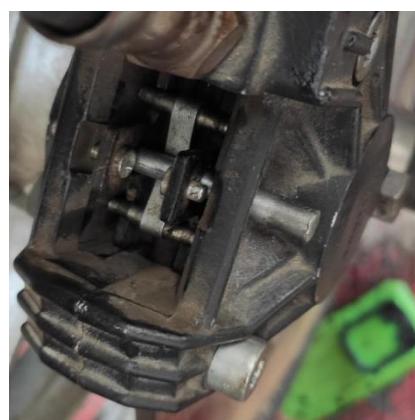
Ilustración 61. Pastillas colocadas en su posición con la pinza montada

Al volver a montar las pastillas y colocar la pinza en su posición se apreció que el pedal de freno bajaba demasiado sin hacer fuerza por lo que se tuvo que proceder a purgar el freno sustituyendo previamente el líquido del depósito por completo (el sistema de frenado es hidráulico) ya que tenía unos pequeños posos que no deberían estar y podían llegar a obstruir el tubo provocando perdida de eficiencia al frenado.

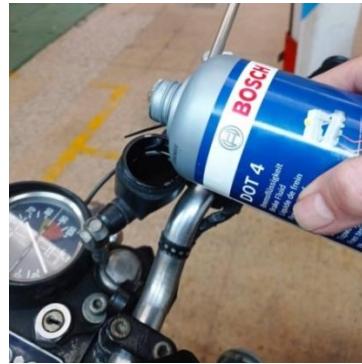
Ilustración 64. Rellenado depósito de líquido de frenos delanteros

Se repitió todo el proceso antes descrito con las 2 pinzas delanteras comprobando que las pastillas y los pistones, al igual que detrás, estaban correctamente y eran los originales. Las 2 pinzas delanteras disponen de un único depósito para ambas pinzas ya que se accionan con una misma maneta como es de suponer.

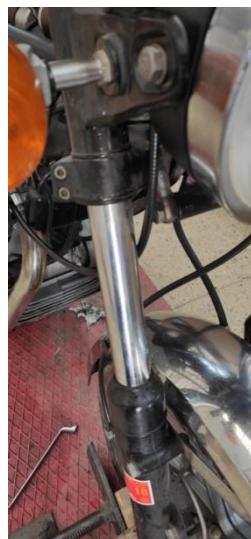
Ilustración 65. Horquilla telehidráulica de doble efecto

Los siguientes elementos comprobados fueron los sistemas de suspensión empezando por la suspensión delantera la cual está compuesta por una horquilla telehidráulica de doble efecto y gran recorrido comprobándose así su autenticidad por medio del Manual de Usuario de la bibliografía.

Se probó su capacidad de soportar cambios en el terreno ejerciendo peso encima y después se procedió a visualizar cual era el estado de lubricación del mismo.

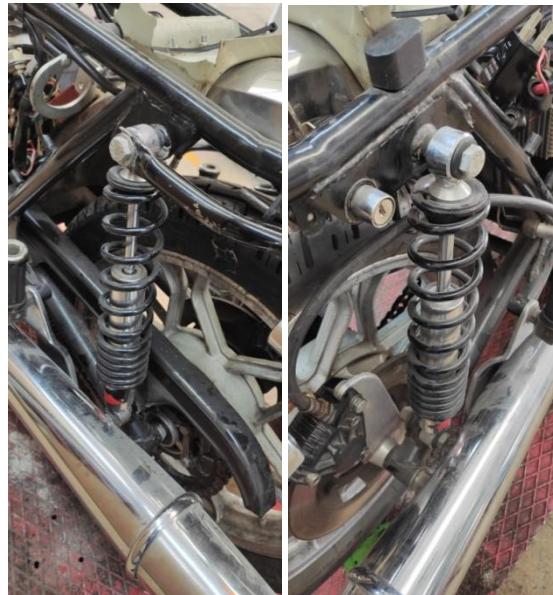
Ilustración 66. Horquillas oscilantes con amortiguadores hidráulicos de doble efecto

Posteriormente se pasó a comprobar la suspensión trasera la cual está formada por una horquilla oscilante con amortiguadores hidráulicos de doble efecto, regulables y en la cual se realizaron los mismos trabajos que en la suspensión delantera y al igual que delante se comprobó la autenticidad.

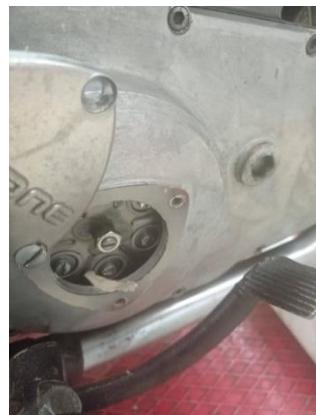
Ilustración 67. Tapa de llenado del cárter abierta

La siguiente parte que se quiso comprobar fue el embrague para analizar cuál era su estado y para lo cual se procedió al desmontaje de la tapa que lo cubría para poder visualizar su estado y se pudo apreciar que no disponía de aceite alguno por lo que se desmontó el filtro del aceite del motor (ya que motor y caja de cambios comparten el mismo aceite) para ver en qué estado se encontraba y como se observó que tenía buen aspecto se limpió y se guardó para su posterior montaje. Se desmontó el cárter que era de tipo partido para poder visualizar el estado interior de todos los engranajes y comprobar que las relaciones de transmisión coincidían con lo que se mostraba en el Manual de Usuario y Manual de Reparación y así era.

A continuación se procedió a montar el cárter y el filtro del aceite para proceder al llenado del cárter del motor. Como se puede comprobar en el Manual de Usuario cuyo enlace está disponible en la bibliografía el aceite necesario para el motor es el SAE-20 W-50 con una cantidad de 3,5 kg.

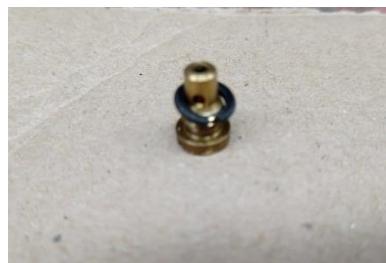
Ilustración 71. Paso calibrado del carburador con junta tórica estropeada

Llegados a este punto se recordó que al desatascar los carburadores no se comprobaron ni los filtros de gasolina ni los chicles de los carburadores por lo que se procedió a su comprobación, autentificación y su limpieza ya que si estuvieran sucios no pasaría la gasolina entorpeciendo el funcionamiento correcto del motor (o llegando al caso extremo de que no arrancara el motor). Debido a que se habían desmontado los diversos tornillos reguladores se cambiaron las juntas tóricas ya que estaban cuarteadas y había peligro de que no sellaran bien. Los chicles se limpiaron con gasolina y una cerda fina de un cepillo de alambre. Por su parte los filtros de

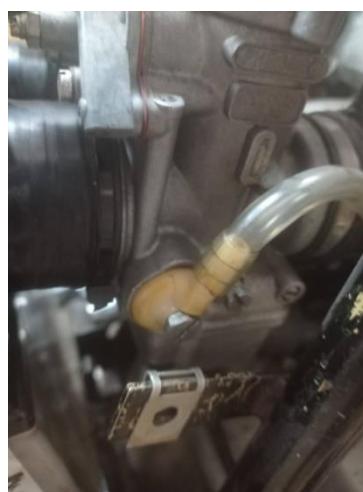
Ilustración 72. Filtro de gasolina montado

gasolina (uno por cada carburador) se desmontaron y tras ver que no estaban sucios ni obstruidos se volvieron a montar en su sitio.

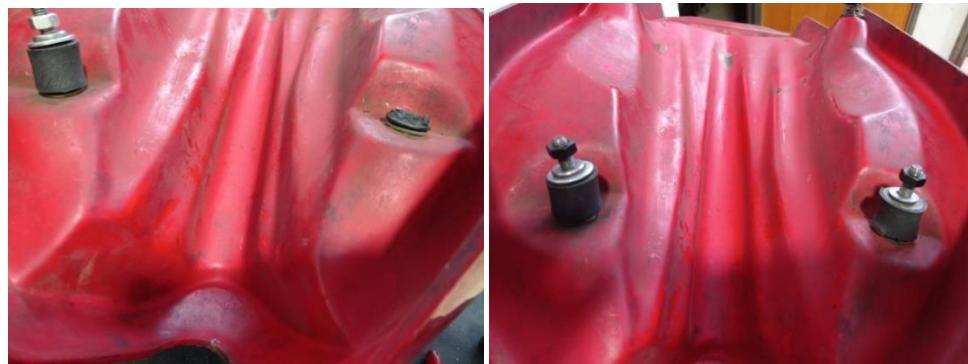
En el momento de desmontaje del depósito de combustible se apreció que un taco de goma que lo protege de las vibraciones transmitidas por el chasis estaba roto por lo que se procedió en este momento a arreglarlo pegándolo para probar si con un poco de pegamento aguantaba ya que es una pieza que no debe realizar fuerza sino que solo trabaja para absorber vibraciones. También se limpiaron los restos de suciedad que se apreciaban dentro del depósito una vez el pegamento estaba ya seco.

Ilustración 76. El antes (izquierda) y el después (derecha) del depósito tras pegar el taco de goma

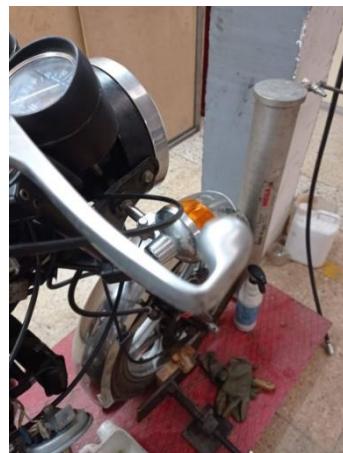
Como se puede visualizar en la foto siguiente, la maneta del freno delantero estaba doblada en su extremo.

Ilustración 77. Maneta de freno doblada

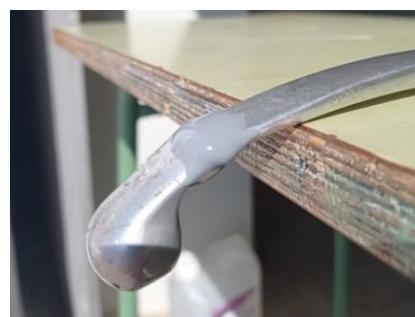
Ilustración 78. Maneta de freno enderezada y con la soldadura fría

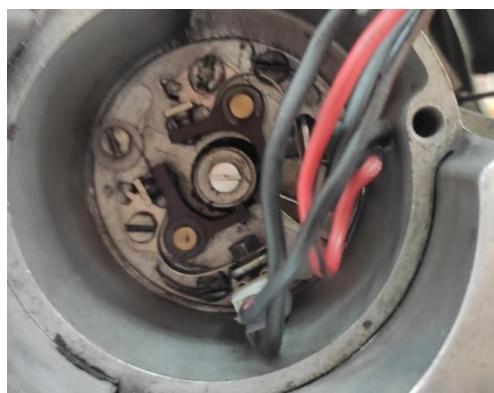
Ilustración 82. Alojamiento de los platinos

Tras esto se procedió a visualizar el estado de los contactos de los platinos advirtiendo que los contactos de los platinos no abrían y cerraban sincronizados con la posición del cigüeñal por lo que se procedió a sincronizarlos mediante la colocación del cigüeñal a 22º del punto muerto superior (PMS) de uno de los pistones y en ese punto se sincronizó que los contactos de su platinos estuvieran totalmente abiertos y después se comprobó que en el momento que estos estuvieran cerrados los del otro pistón estuvieran totalmente abiertos y en ambos casos se visualizó si la apertura máxima fuera de 0.4 mm (todos estos datos salen en el Manual de Usuario de la bibliografía y se ha colocado una captura después del siguiente párrafo). A su vez mediante la captura se acreditó que los platinos y su alojamiento eran los originales.

Posteriormente al cambio de bujías se detectó que una de las 2 bujías no hacía chispa y era debido a que la apertura entre los contactos de uno de los platinos era demasiado grande (según el Manual de Usuario debería ser entre 0.35 y 0.4 mm y con galgas se observaba que la apertura era mayor de 0.5 mm) por lo que se procedió a cerrar la apertura aflojando los tornillos de regulación de la distancia entre contactos.

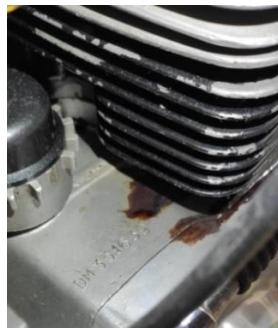
Ilustración 86. Aletas del motor para refrigeración por aire

Además ya que se estaba trabajando en el motor se comprobó que las aletas de refrigeración de este estuvieran en un correcto estado de conservación y no tuvieran que ser restauradas.

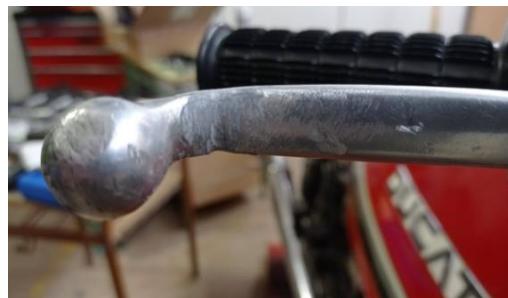
Ilustración 88. Maneta montada y lijada

Se montó la maneta tras haber dejado secar la soldadura fría y haberla lijado para dejar la superficie a la misma altura que el aluminio y darle un aspecto casi como nueva.

La forma de solucionarlo fue en primer lugar calentar la zona para que se ablande y luego ponerla en su posición natural ya que si se intentara hacer sin calentamiento previo lo más probable es que se rompiera del todo ya que no se le permite que se doble dúctilmente. Como se quedaba con falta de un poco de material lo que se le realizó fue un relleno de ese hueco con un poco de soldadura fría de color gris y después se le hizo un rebajado para que se viera con un aspecto prácticamente original.

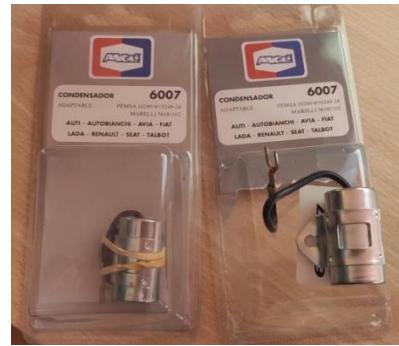
Los platinos producían una chispa cuando no debería ser así por lo que la restauración que se tuvo que llevar a cabo fue el cambio de los condensadores ya que lo más seguro es que fueran las piezas que estaban fallando.

Ilustración 89. Los nuevos condensadores

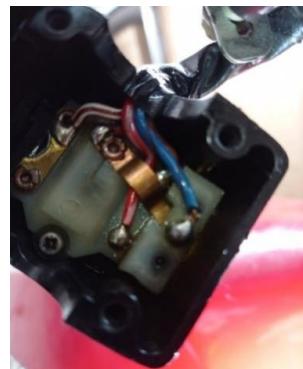
Una vez cambiados los condensadores se limpiaron los contactos del botón de arranque con limpiador de contactos debido a que al arrancar la motocicleta había veces que fallaba el arranque y no producía el encendido.

Ilustración 90. Contactos del botón de arranque tras su limpieza

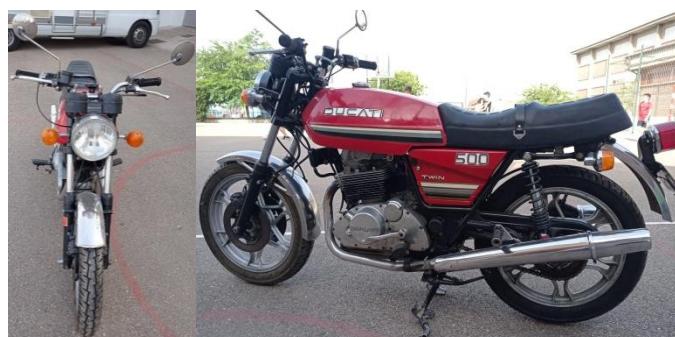
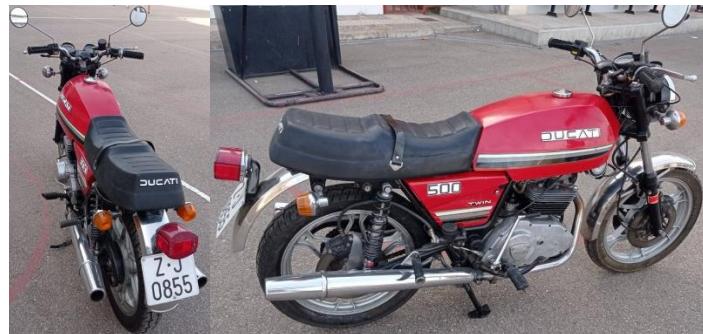
Ilustración 93. Situación Final Motocicleta

En las imágenes siguientes se muestra la situación final de la motocicleta una vez realizado todo el proceso de restauración pudiéndose ver que su apariencia es prácticamente la de una motocicleta recién salida de fábrica a excepción de un poco de desgaste del asiento. Tras todo el proceso de restauración los únicos componentes que se tuvieron que sustituir debido a su mal estado fueron las dos bujías, la batería y los dos condensadores; y se hizo una renovación tanto del líquido de frenos como del aceite de refrigeración y lubricación del motor y caja de cambios. Por otra parte sí que hubo que realizar una restauración del foco y pilotos ya que estaban un poco opacos y no dejaban pasar la luz bien.

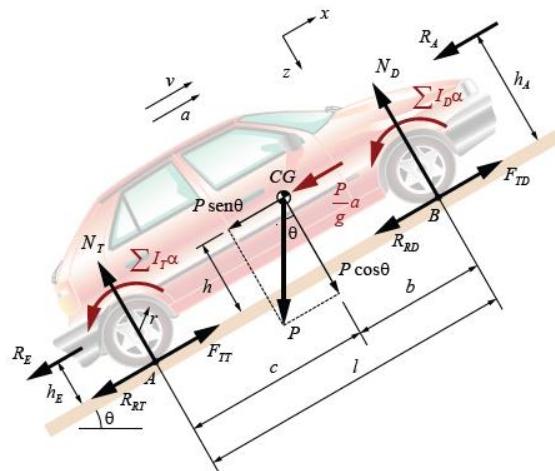
Por otra parte para calcular F_z hay que hacer un equilibrio de fuerzas.

Ilustración 95. Fuerzas sobre Vehículo (Apuntes Diseño y Arquitectura de Vehículos)

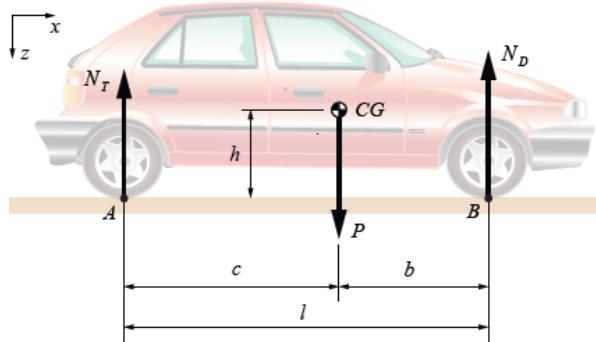
Para calcular b hay que hacer un equilibrio estático.

Ilustración 96. Equilibrio Estático (Apuntes Diseño y Arquitectura de Vehículos)

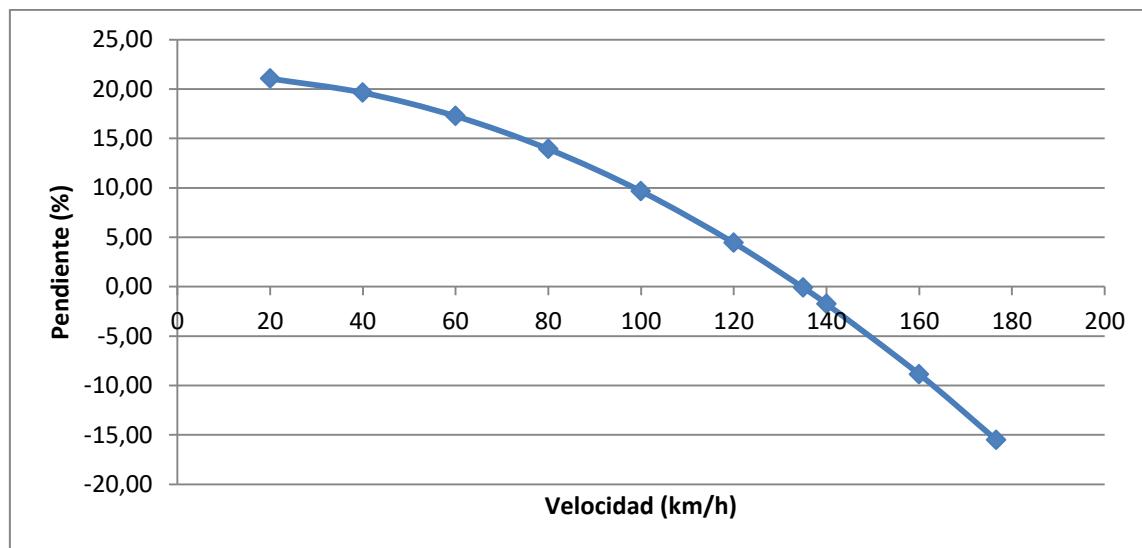
Gráfico 2. Velocidad vs Pendiente Superable por Adherencia

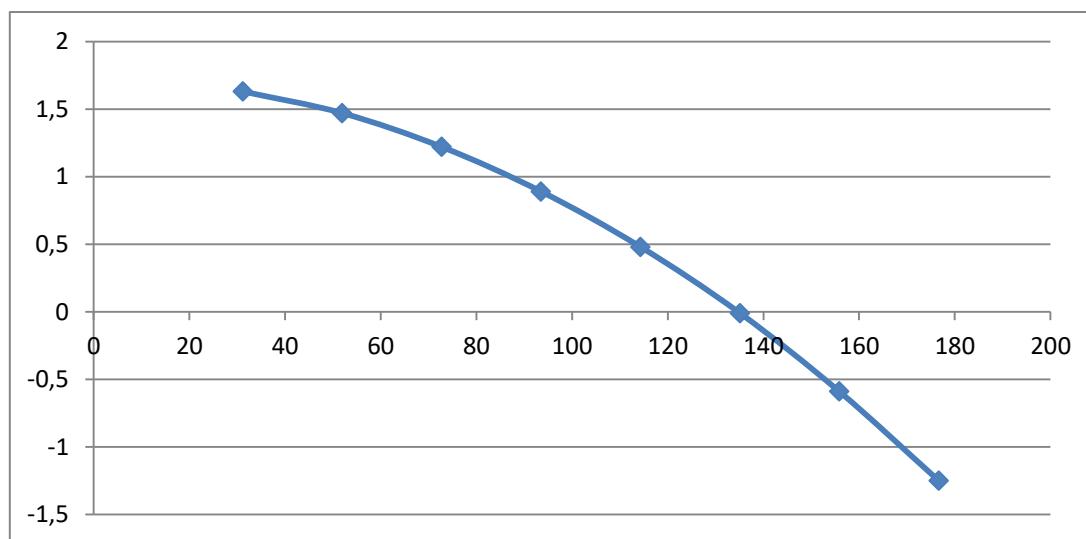
Gráfico 3. Velocidad vs Capacidad de Aceleración por Adherencia en 5^a Marcha
