Seguimiento y diagnóstico de la rambla de  
Cariñena: dinámica fluvial, riesgos e impactos

Monitoring and assessment of Rambla de Cariñena  
stream: channel dynamics, risks and impacts

**Rubén MORAL LECHUGA**

Curso 2021-2022

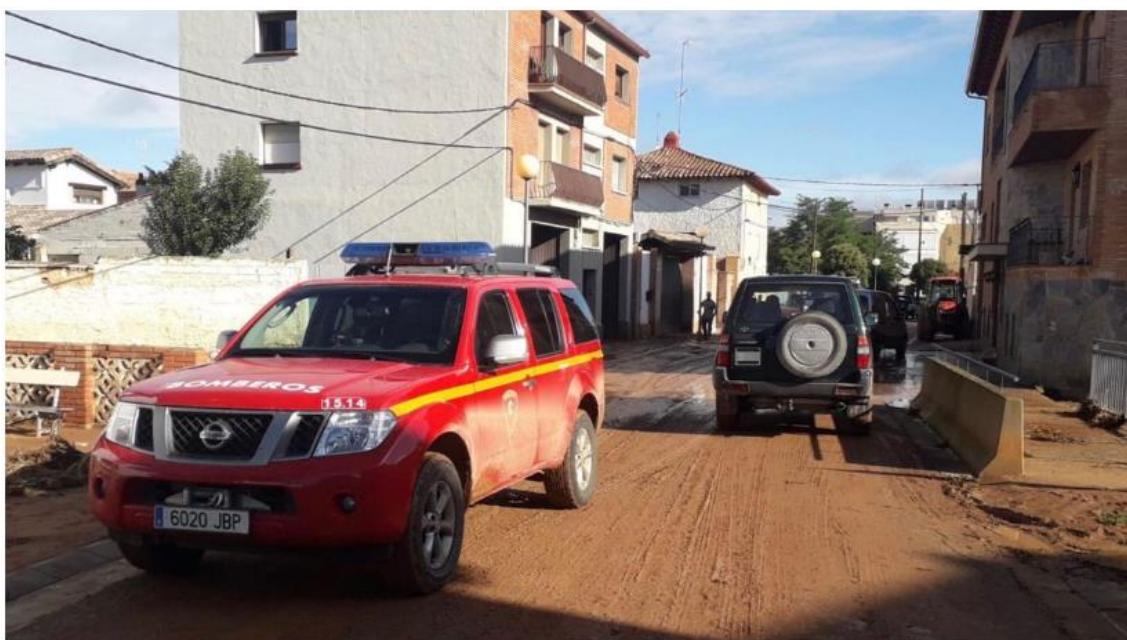
Estas inundaciones produjeron distintos daños a las infraestructuras de comunicación de la zona, como la carretera CV-406 de Cosuenda a la A-220, que quedó cortada por el levantamiento de asfalto, así como otras próximas vías provinciales muy afectadas por la lluvia.

**Figura 7.** Resultado de daños de DANA. [Elaboración: Rubén Moral. Fuente: Europapress]

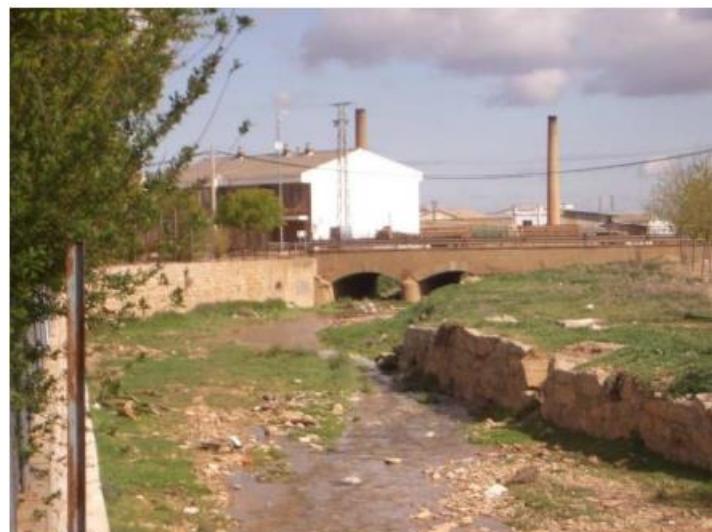
Destacar que finalmente no se llevó a cabo la instalación del colector, pero en cambio sí que se efectuaron pequeñas actuaciones en el cauce del río Frasno, como son una serie de “muretes” hechos de piedra.

**Figura 8.** Canalización de la rambla del río Frasno. [Elaboración: Rubén Moral. Fuente: *El periódico de Aragón*]

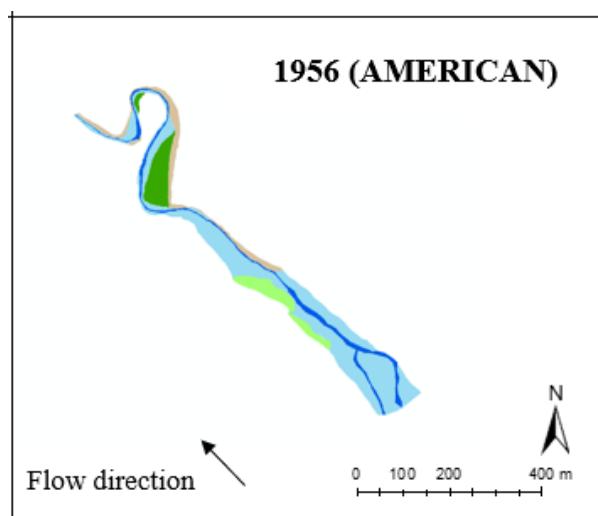
**Figura 11.** Mapa geomorfológico del año 1956 de la rambla de Cariñena. [Elaboración: Rubén Moral.  
Fuente: CNIG]

En este año se observa como la rambla estaba más naturalizada, donde el canal activo de la rambla era quien tenía una mayor importancia y expansión en el territorio. A nivel general se encontraba muy poco vegetada, observándose sobre todo dos focos de vegetación, uno de ellos una barra densamente vegetada llegando al meandro de la rambla y otro foco ocupado por algo de vegetación.

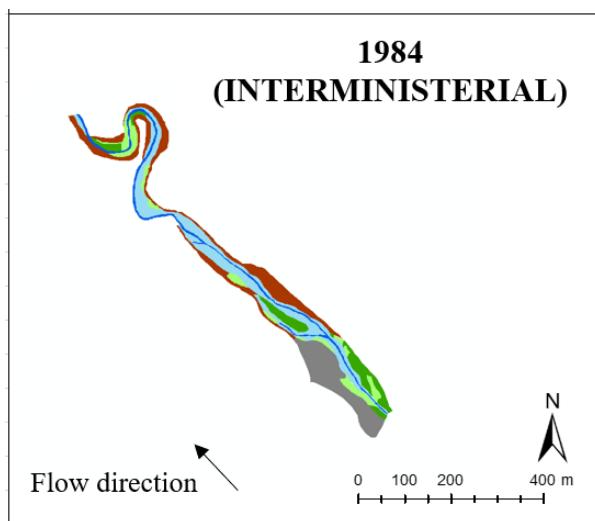
**Figura 12.** Mapa geomorfológico del año 1984 de la rambla de Cariñena. [Elaboración: Rubén Moral.  
Fuente: CNIG]

En este año se puede observar un gran cambio respecto al anterior estudiado. En primer lugar, se observa la entrada del ser humano con la implantación de parcelas privadas. Esto junto a la extensión por la dinámica de la rambla de las cornisas compuestas conlleva que el canal activo de la rambla se vea disminuido en cuanto a extensión se refiere.

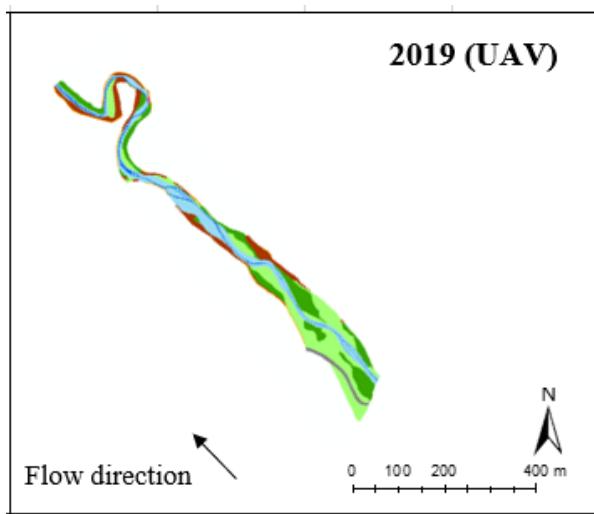
**Figura 13.** Mapa geomorfológico del año 2019 de la rambla de Cariñena. [Elaboración: Rubén Moral.  
Fuente: CNIG]

En este año se vuelve a observar grandes cambios respecto al anterior año estudiado. En primer lugar, se observa como ese espacio que en 1984 era de ocupación antrópica pasa a ser ocupado por barras con vegetación escasa.

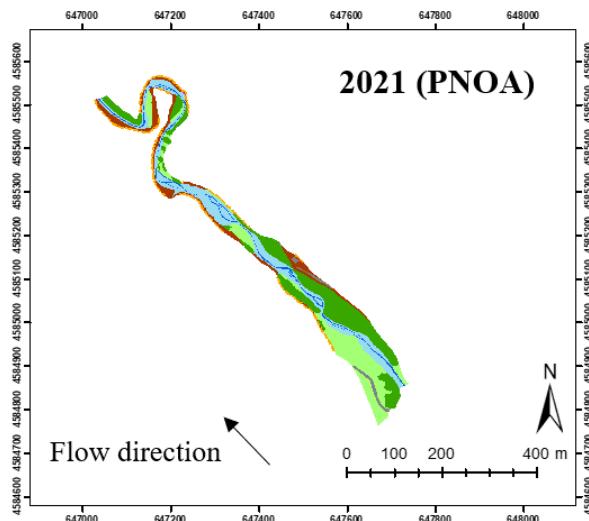
**Figura 14.** Mapa geomorfológico del año 2021 de la rambla de Cariñena. [Elaboración: Rubén Moral.  
Fuente: CNIG]

En este caso, si comparamos este año con el anterior estudiado (2019) no se observan grandes diferencias. Aun así, se puede observar como algunas de esas barras que estaban escasamente vegetadas, han pasado a estar más densamente colonizadas. Y como estas barras han ocupado un poco del espacio que ocupaban en el 2019 las cornisas compuestas.

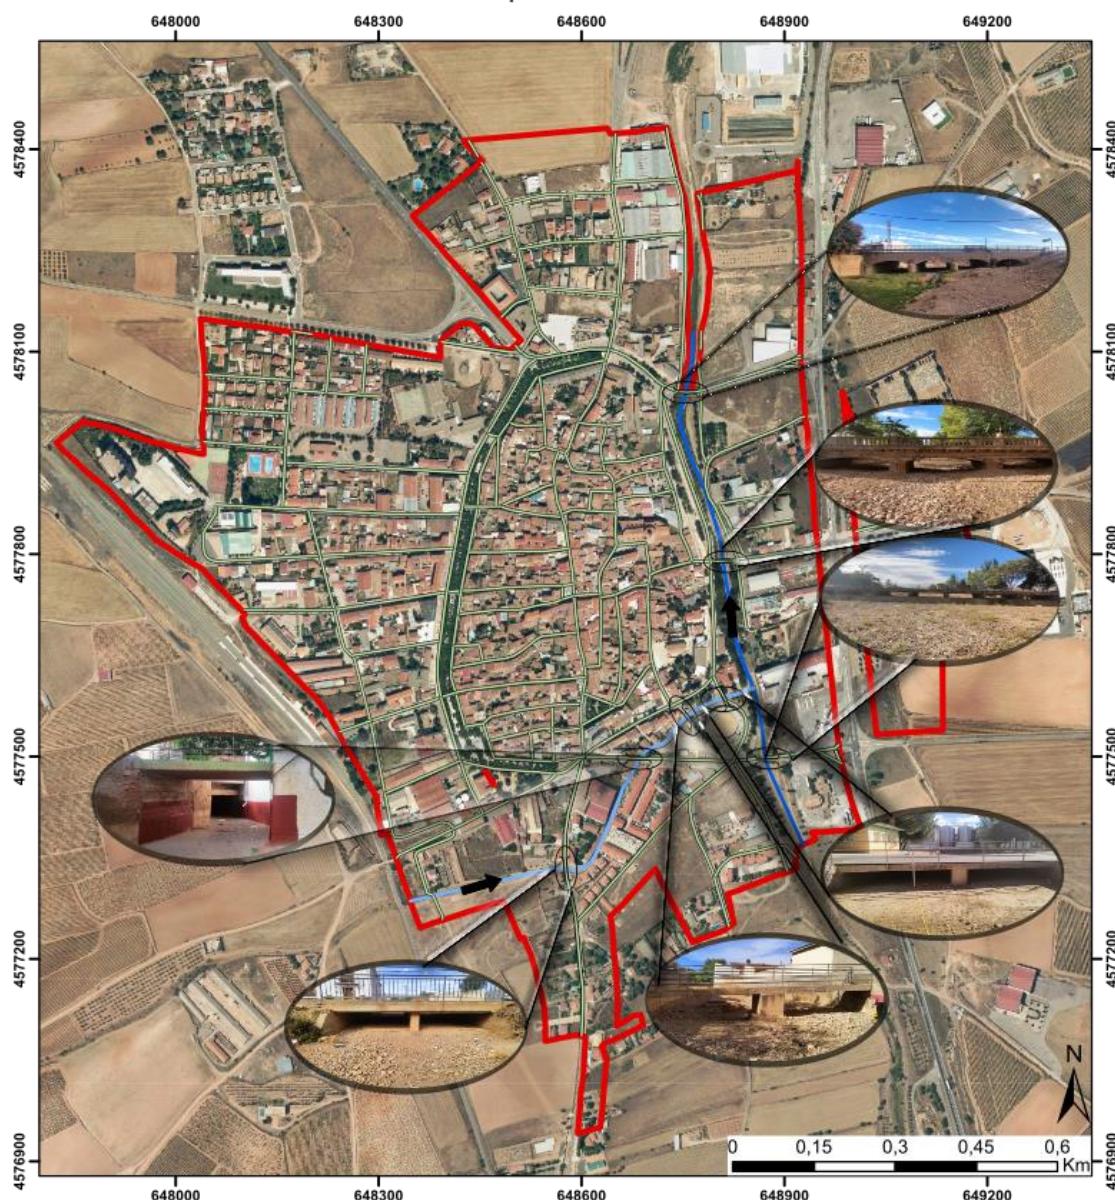
**Figura 15.** Mapa de la localización de los puentes de los barrancos del río Frasno y Cuatro Esquinas en la zona urbana de Cariñena. [Elaboración: Rubén Moral. Fuente: CNIG]

Tal como se ve en la figura 15, la obtención de datos para su posterior cálculo mediante la aplicación de Manning se va a realizar en un total de 7 puentes, todos ellos localizados en el municipio de Cariñena. Estos a su vez se agrupan en dos localizaciones distintas, asentadas en dos barrancos distintos, río Frasno o rambla de Cariñena (azul oscuro) y barranco Cuatro Esquinas (azul claro). En el primero descansan 3 puentes y 4 en el segundo con distintas morfologías y dimensiones.

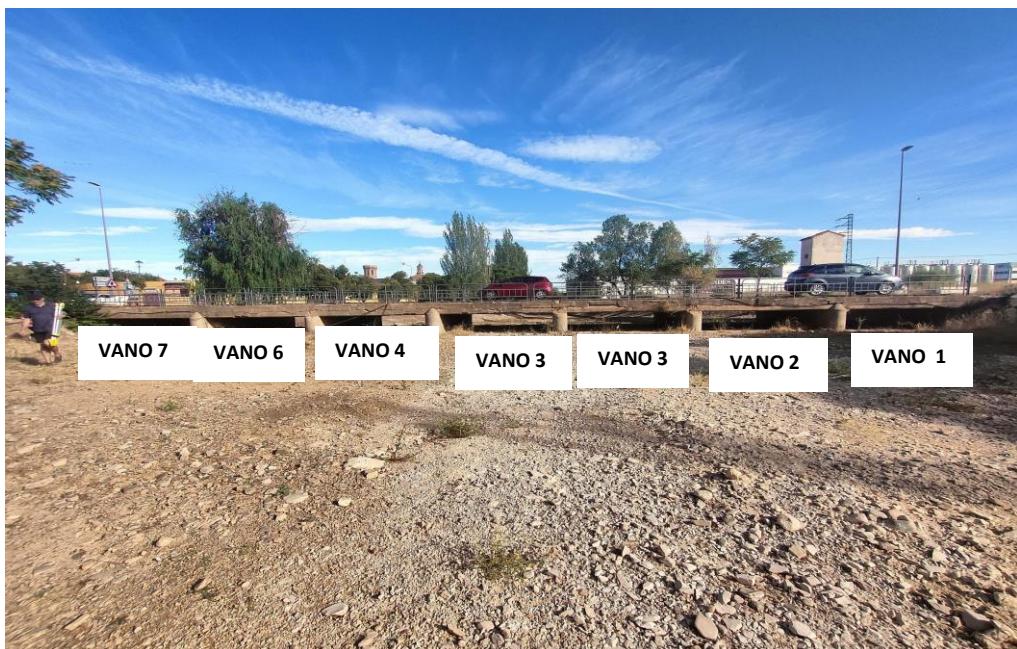
### PUENTE 1

**Figura 16.** Puente 1 barranco del río Frasno. [Elaboración: Rubén Moral. Fecha de elaboración 9 de septiembre de 2022]

- VANO 1
  - Anchura: 5metros
  - Lado derecho:70cm
  - Lado izquierdo:103cm
  - Superficie:4,32 m<sup>2</sup>
  - Perímetro mojado: 6,70 m
  - Caudal soportable: 8,94 m<sup>3</sup>/s

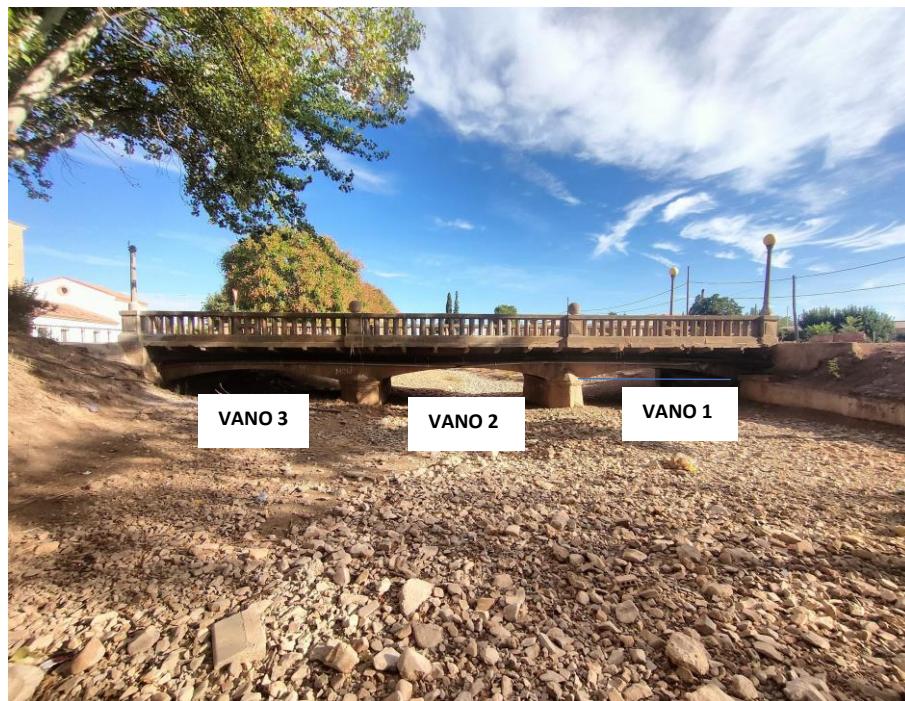
## PUENTE 2

**Figura 17.** Puente 2 barranco del río Frasno. [Elaboración: Rubén Moral. Fecha de elaboración 9 de septiembre de 2022]

- VANO 1
- Anchura: 5,3 metros
  - VANO derecho: 90cm
  - A un metro: 125 cm
  - A 2'6 metros: 145cm
  - A 4 metros: 140cm

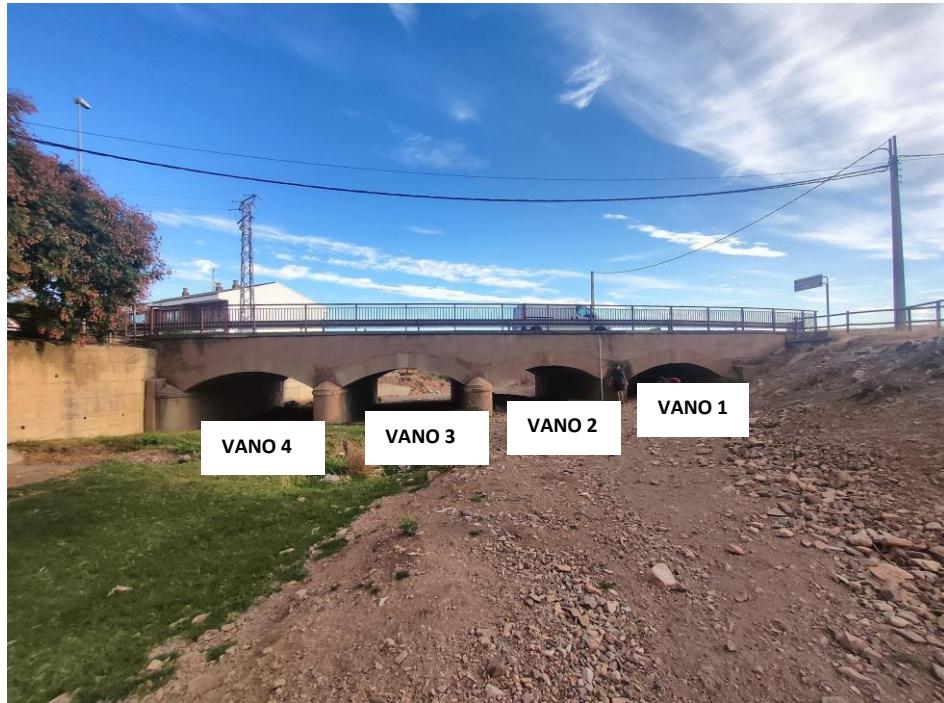
### PUENTE 3

**Figura 18.** Puente 1 barranco del río Frasno. [Elaboración: Rubén Moral. Fecha de elaboración 9 de septiembre de 2022]

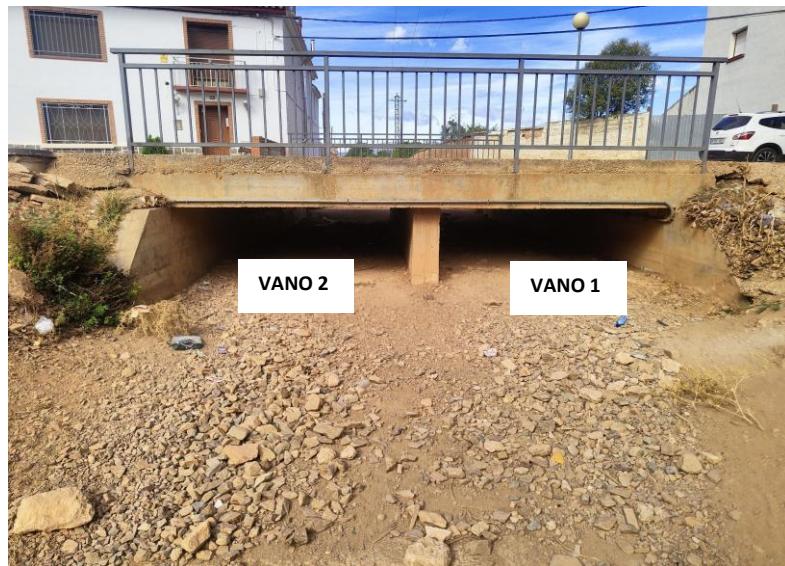
**Figura 19.** Puente 1 barranco de las Cuatro Esquinas. [Elaboración: Rubén Moral. Fecha de elaboración 9 de septiembre de 2022]

- VANO 1
  - Anchura: 2'5 metros
  - Lado derecho: 90cm
  - Lado izquierdo: 100cm
  - Superficie: 2,37 m<sup>2</sup>
  - Perímetro mojado: 4,40 m
  - Caudal soportable: 8,36 m<sup>3</sup>/s
- VANO 2
  - Anchura: 2'5 metros
  - Lado derecho: 90cm
  - Lado izquierdo: 79cm
  - Superficie: 2,11 m<sup>2</sup>
  - Perímetro mojado: 4,20 m
  - Caudal soportable: 7,13 m<sup>3</sup>/s
- TOTAL
  - Altura nivel: 140 cm
  - Altura mira: 189cm
  - Distancia horizontal: 1920 cm

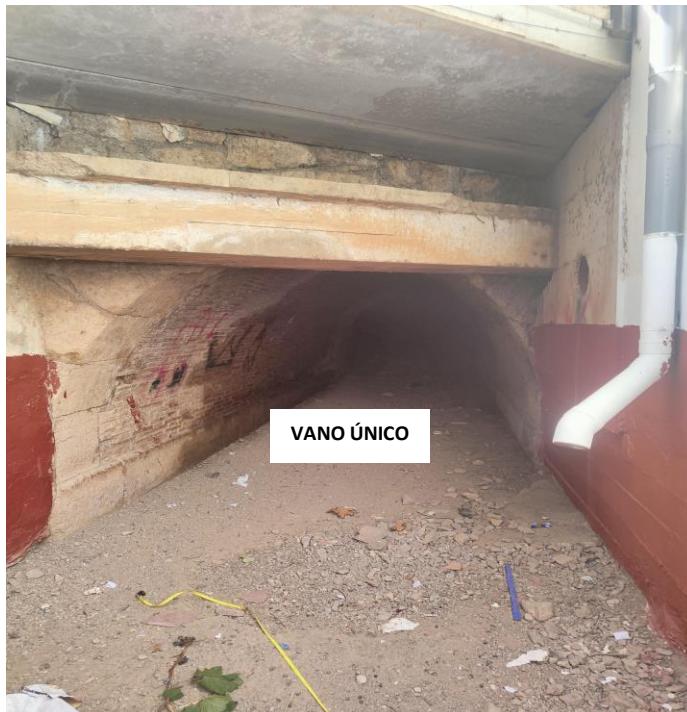
## PUENTE 2

**Figura 20.** Puente 2 barranco de las Cuatro Esquinas. [Elaboración: Rubén Moral. Fecha de elaboración 9 de septiembre de 2022]

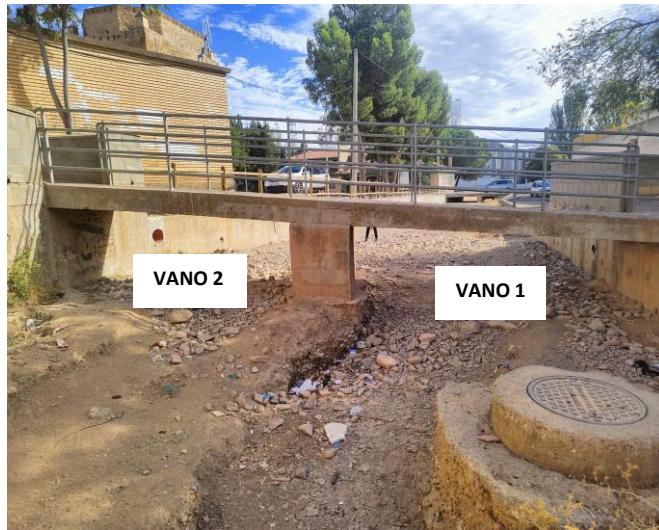
### PUENTE 3

**Figura 21.** Puente 3 barranco de las Cuatro Esquinas. [Elaboración: Rubén Moral. Fecha de elaboración 9 de septiembre de 2022]

- VANO 1
  - Anchura: 4 metros
  - Lado derecho: 95 cm
  - Lado izquierdo: 122 cm
  - Superficie: 4,34 m<sup>2</sup>
  - Perímetro mojado: 6,17 m
  - Caudal soportable: 13,18 m<sup>3</sup>/s
- VANO 2
  - Anchura: 3'10
  - Lado derecho: 110
  - Lado izquierdo: 121 cm
  - Superficie: 3,58 m<sup>2</sup>
  - Perímetro mojado: 6,01 m
  - Caudal soportable: 9,33 m<sup>3</sup>/s
- TOTAL
  - Altura nivel: 145 cm
  - Altura mira: 178cm
  - Distancia horizontal: 2480 cm
  - Desnivel 33cm.

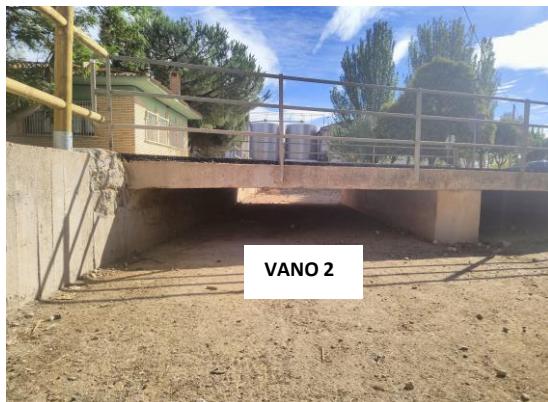
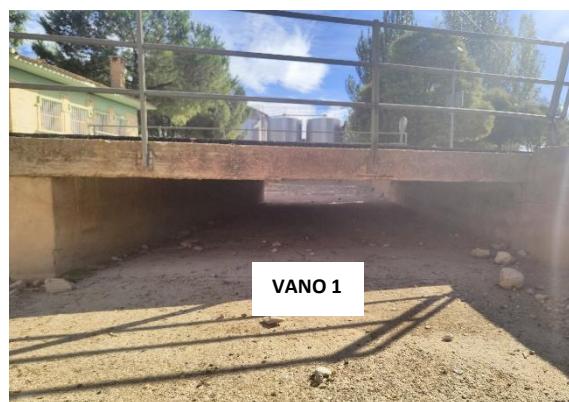
#### PUENTE 4

**Figuras 21 y 22.** Vano 2 (izquierda) y vano 1 (derecha) del puente 4 barranco de las Cuatro Esquinas.

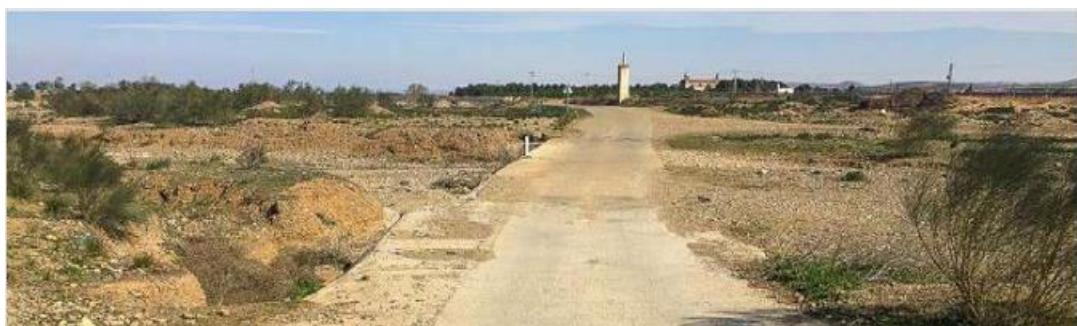
En este caso, la rambla de Cariñena, se puede observar a la perfección la retención de material aluvial acumulado aguas arriba (derecha de la imagen) y un escarpe erosivo localizado a los pies del obstáculo (izquierda de la imagen) añadiéndole un efecto presa.

**Figura 25.** Vado en la rambla de Cariñena muestra claramente la retención de material aluvial arriba (derecha) y un escarpe erosivo al pie del obstáculo (izquierda) con efecto presa. [Fuente: Ollero et al., coord. 2021]

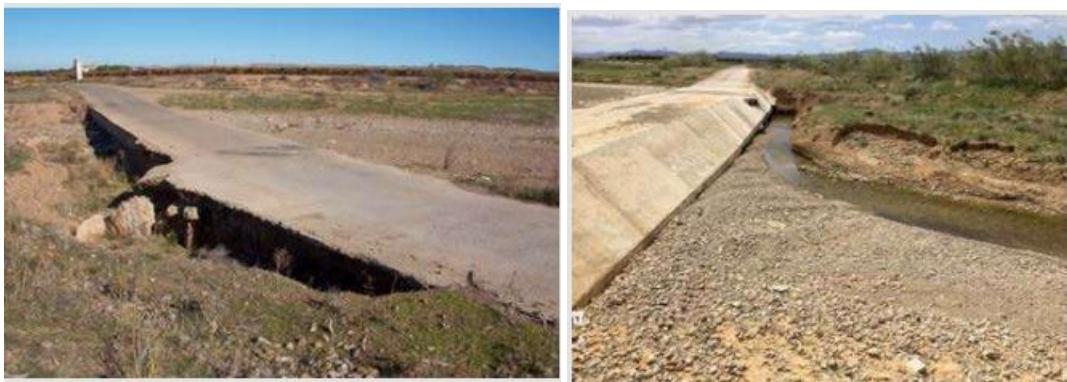
Este vado tuvo que ser reforzado para intentar que en futuras avenidas no se rompiera. Como se puede observar en las siguientes imágenes, aun estando reforzado, en la avenida que sufrió la zona en marzo de 2015 este fue dañado produciéndose una importante socavación aguas abajo (figura 26). Por lo que tras este episodio tuvo que volver a reforzarse (figura 27)

**Figuras 26 y 27.** El mismo vado que la imagen 25, sufrió una importante socavación aguas abajo (figura 26 izquierda) durante la avenida de marzo de 2015 y fue reforzado, como se observa en la figura 26 (derecha). [Fuente: Ollero et al., coord. 2021]

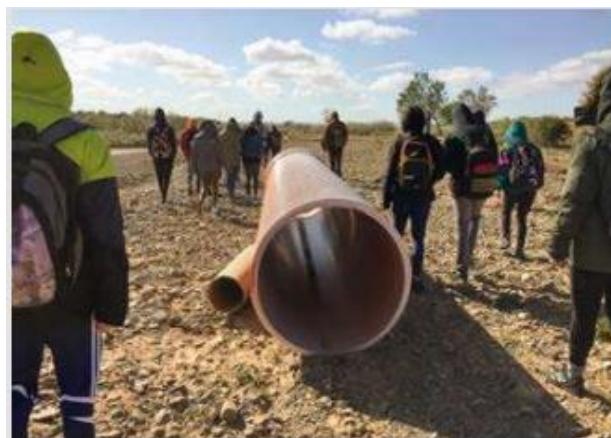
Además, las roturas de los vados no sólo implican el despliegue de sus materiales aguas abajo suya, sino también como se ve en la figura 28 los tubos que se encuentran en el interior de ellos también son arrastrado aguas abajo.

**Figura 28.** Tubo del vado de la Virgen de Lagunas en la rambla de Cariñena arrancado por la avenida de marzo de 2018. [Fuente: Ollero et al., coord. 2021]

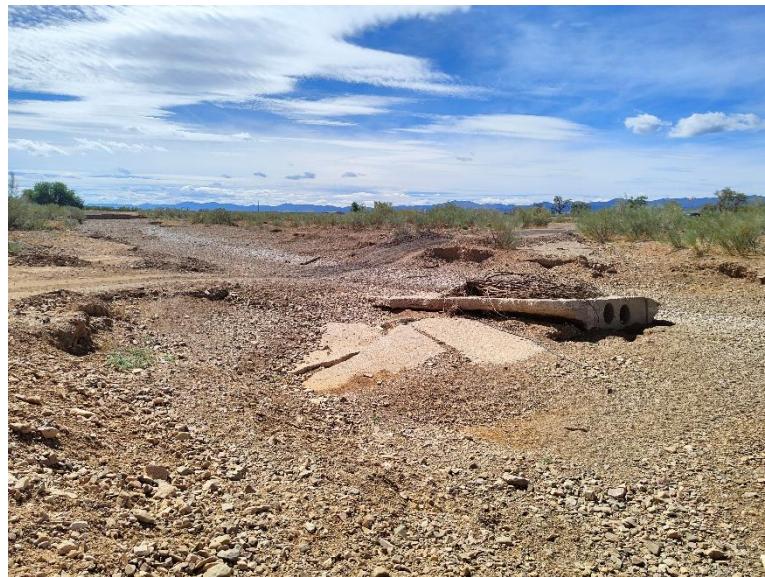
Destacar como la rotura de este vado se produce de manera periódica cada vez que acontece un episodio de avenida, por ejemplo, en la última visita realizada a la zona de estudio (septiembre de 2022) se puede observar como volvía a estar destruido el vado. Y, por consiguiente, esta vez a persona que se dedica a arreglarlo, que es el dueño de una finca particular que se encuentra en la zona y que tiene que cruzar la rambla para llegar a ella no ha decidido re establecer el vado y en su lugar ha trazado un camino transversal.

**Figura 29.** Rotura del vado de la rambla de Cariñena provocado por una tormenta del año 2022. [Fuente: propia. Fecha de elaboración: 9 de septiembre de 2022]

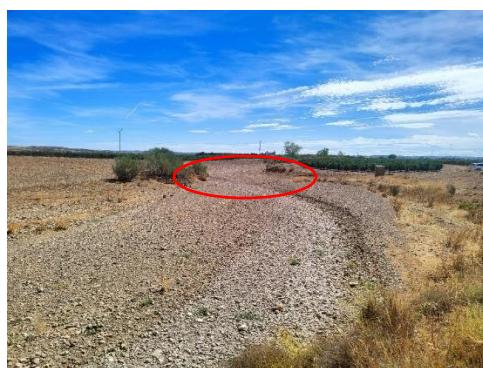
En el caso de la rambla de Cariñena se puede observar en la figura 29 mostrada anteriormente. Y en la figura 30.

**Figura 30.** Camino transversal de la rambla de Cariñena. [Fuente: propia. Fecha de elaboración: 9 de septiembre de 2022]

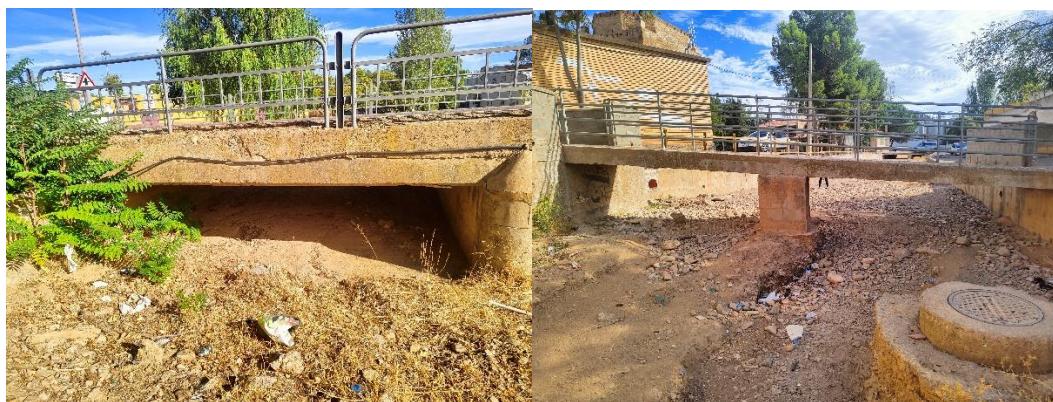
A lo largo del barranco de las Cuatro Esquinas, se observa basuras y residuos sólidos que posiblemente hayan sido vertidos por los seres humanos y en alguna ocasión cuando hay circulado agua por él.

**Figuras 31 y 32.** Ejemplo de escombros, basuras y residuos sólidos en el barranco de las Cuatro Esquinas  
[Fuente: propia. Fecha de elaboración: 9 de septiembre de 2022]

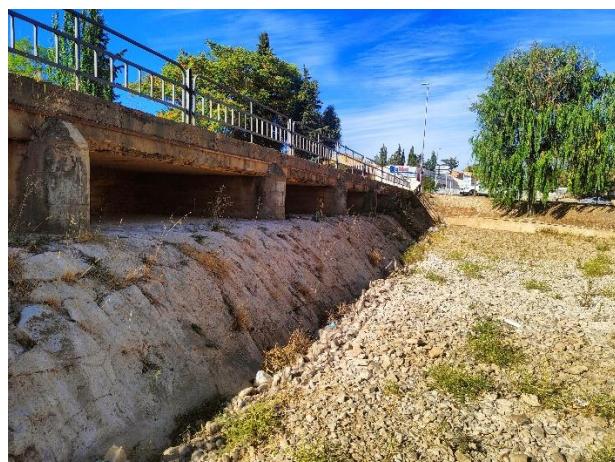
Se puede observar como en la rambla de Cariñena o río Frasno, se localiza un puente que no tiene únicamente esa función, sino que además hace un efecto de azud, tal y como se puede observar en la figura 34.

**Figura 34.** Ejemplo de azud localizado en la Rambla de Cariñena o río Frasno. [Fuente: propia. Fecha de elaboración: 9 de septiembre de 2022]

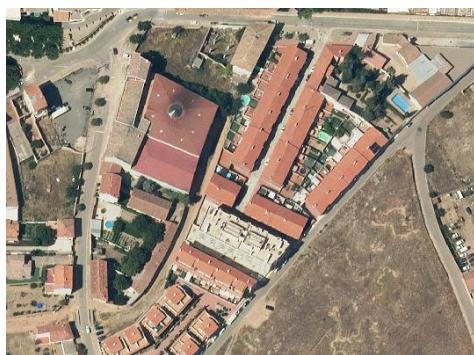
Esto se puede observar en el barranco de las Cuatro Esquinas, en un tramo que casualmente el cauce de dicho barranco se estrecha de una forma “extraña” y es para que este pueda discurrir entre distintas edificaciones localizadas en lo que realmente sería el cauce natural del barranco (figura 35)

**Figura 35.** Ejemplo en foto aérea de la ocupación del cauce de la rambla en el municipio de Cariñena.  
[Elaboración: Rubén Moral. Fuente: CNIG.]

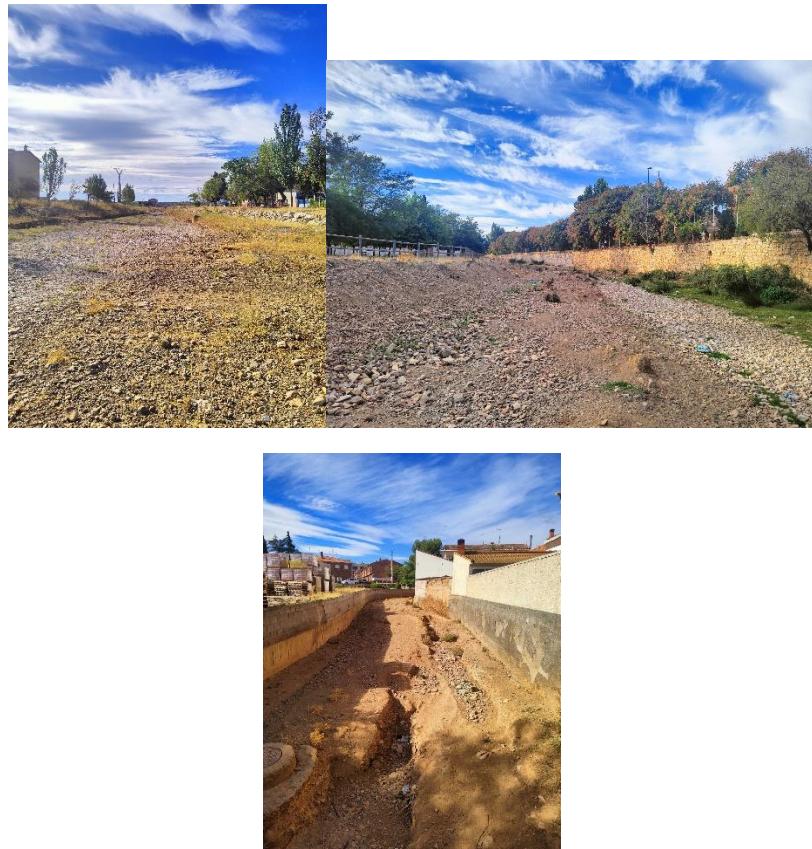
(figura 38), con la instalación de muros de hormigón en ambas márgenes del cauce para canalizarlo y que sirva de defensa para futuras posibles avenidas.

**Figuras 36,37 y 38.** Ejemplo de defensas en los barrancos del municipio de Cariñena [Elaboración: Rubén Moral. Fecha de elaboración: 9 de septiembre de 2022.]

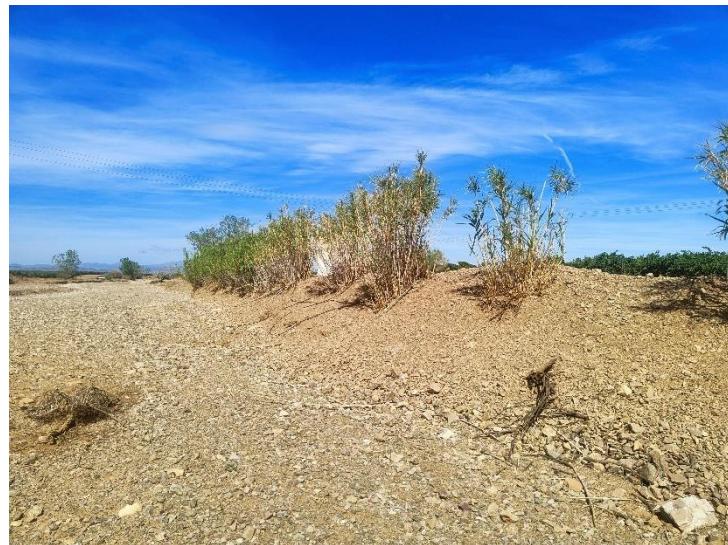
En este caso, se puede observar plantaciones de cañas en diversos puntos de la rambla (figura 39) acto incomprensible que tal vez se realice a manos de dueños de las fincas de alrededor con fines defensivos, pudiéndose confirmar como esta con el paso de los años se va expandiendo tras avenidas.

**Figura 39.** Invasión de cañas en la rambla de Cariñena [Elaboración: Rubén Moral. Fecha de elaboración: 9 de septiembre de 2022.]

El tratamiento de eliminación de la caña consiste en el recubrimiento con material plástico negro durante al menos 10 meses (figura 40).

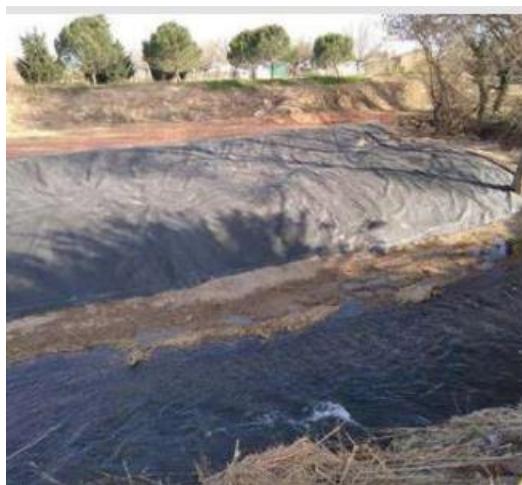
**Figura 40.** Ejemplo de tratamiento para eliminar las cañas. [Fuente: Ollero et al., coord. 2021]

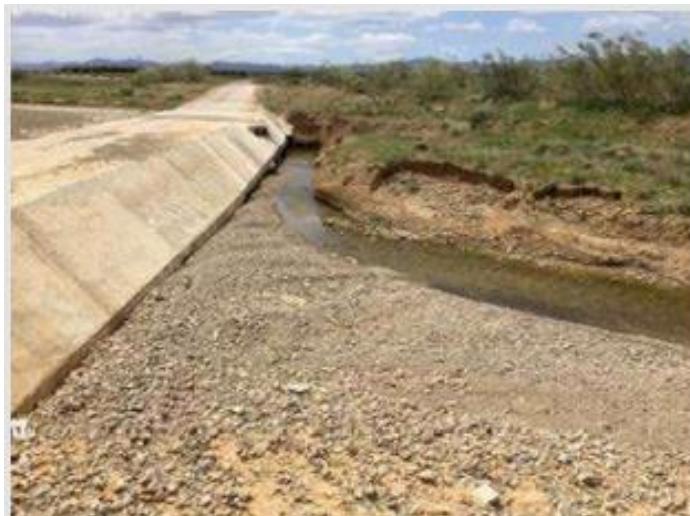
**Figura 43.** Ejemplo de vado que habría que eliminar. [Fuente: Ollero et al., coord. 2021]

#### 1- Eliminación de vados y pasos sobre el cauce

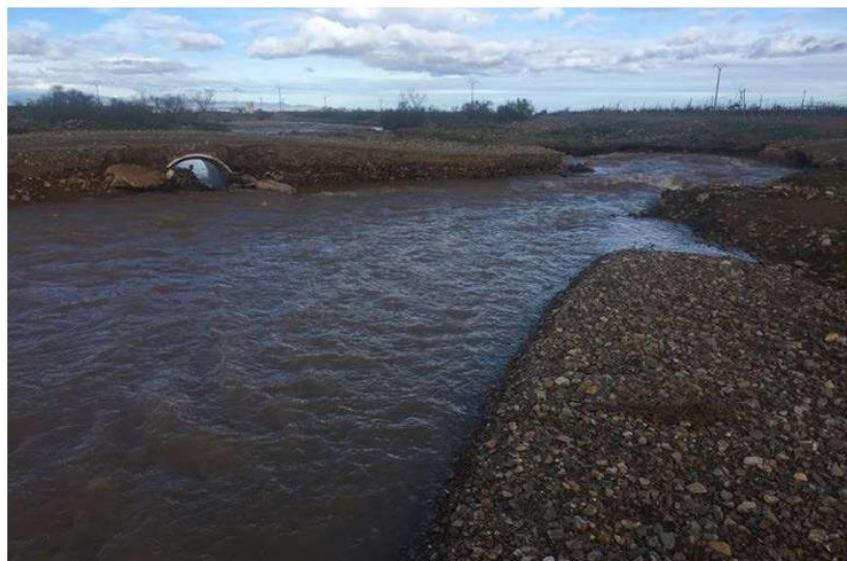
**Figura 44.** La crecida en la rambla de Cariñena a raíz del episodio Gloria (enero 2020) destruye el vado de la Virgen de Lagunas, resultando inútil el único tubo existente bajo el mismo. Al parecer, este vado es ilegal y son los propietarios locales los que lo rehabilitan por su cuenta tras cada avenida. [Fuente: Ollero et al., coord. 2021]

### 3- Redimensionar y permeabilizar puentes, vados y vías de comunicación

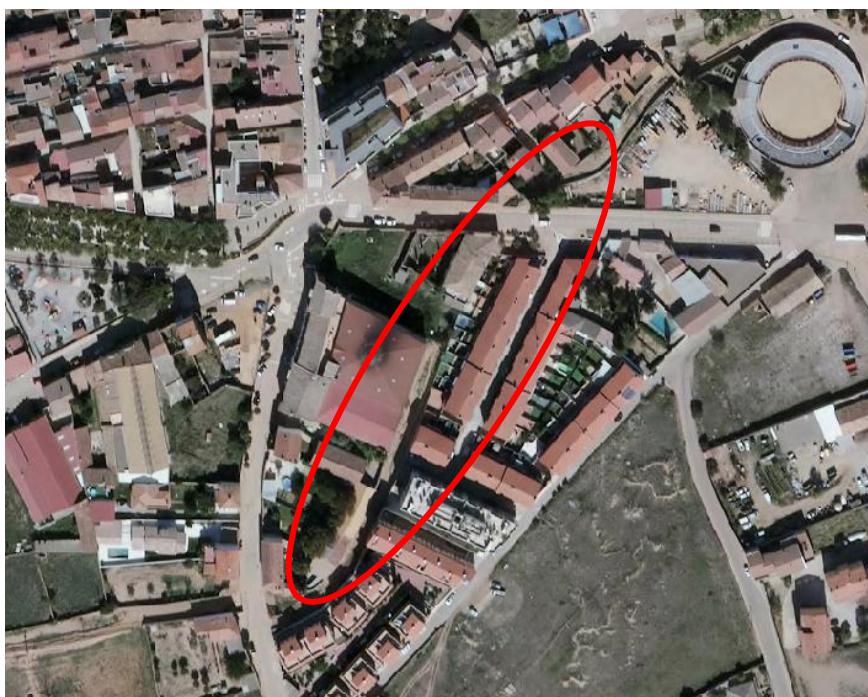
Aquí lo idóneo sería elaborar un buena y precisa ordenación y planificación territorial para intentar que en un futuro no se cometan los errores que ya se cometieron en el pasado, como el de edificar prácticamente en la rambla reduciendo las dimensiones en esta, tal y como se puede observar en la zona marcada de la figura 45.

**Figura 45.** Ejemplo de zona de aplicación de una deficiente ordenación del territorio en el municipio de Cariñena [Elaboración: Rubén Moral. Fuente: CNIG]
