# TRABAJO FIN DE MÁSTER

## CARTOGRAFÍA, ANÁLISIS Y VALORACIÓN DE LOS "CURAGES" DEL TRAMO MEDIO DEL EBRO

**Máster Universitario en  
Tecnologías de la información geográfica para la ordenación del  
territorio: sistemas de información geográfica y teledetección**

**Noviembre de 2022**

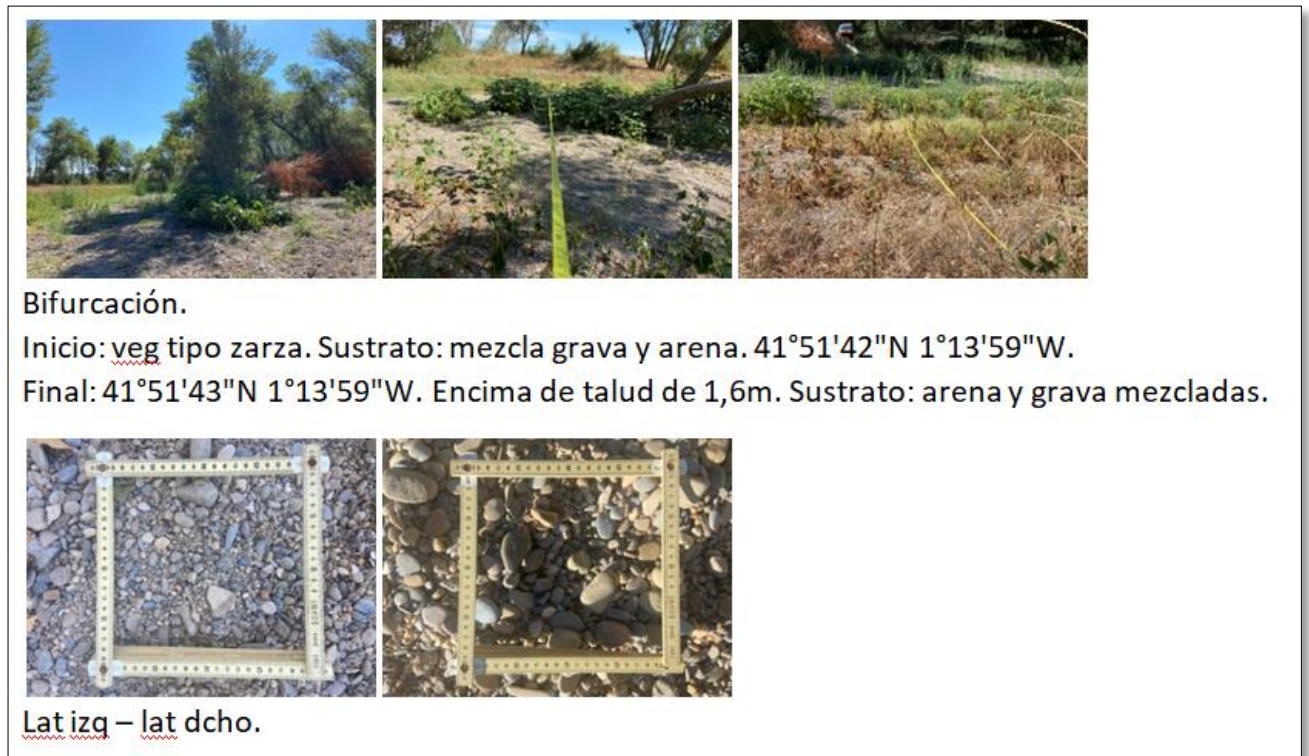
**Figura 4.** Cuaderno de campo, Boquiñeni.

Tras la recogida de información fue necesario un trabajo de gabinete de recopilación, disposición de los apuntes de campo, paso de la información manuscrita al soporte digital y búsqueda de evidencias con imágenes antiguas de vuelos históricos, y más recientemente del PNOA. El primero de los problemas a los que hubo que hacer frente fue cómo localizar la información tomada en campo sobre un mapa. Puesto que los datos habían sido tomados a mano se desconocía la posición exacta de la toma de las medidas, por lo que en la próxima visita al campo surgió la idea de tomar las coordenadas de cada punto del que se tomaba una medida (figura 3). Este método resultaba muy costoso, por lo que al poco tiempo se observó que cada imagen tomada en campo disponía de georreferenciación. Gracias a esta posibilidad se comenzaron a realizar los cuadernos de campo en el teléfono móvil y se añadía una imagen cada vez que se databa un punto (figura 4).

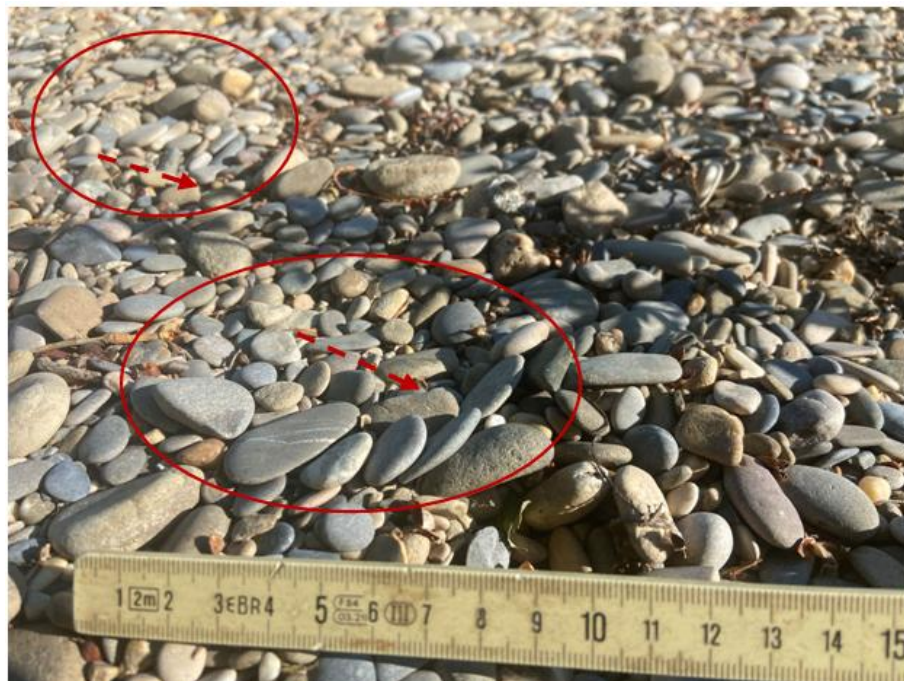
**Figura 5.** Imbricación del sedimento

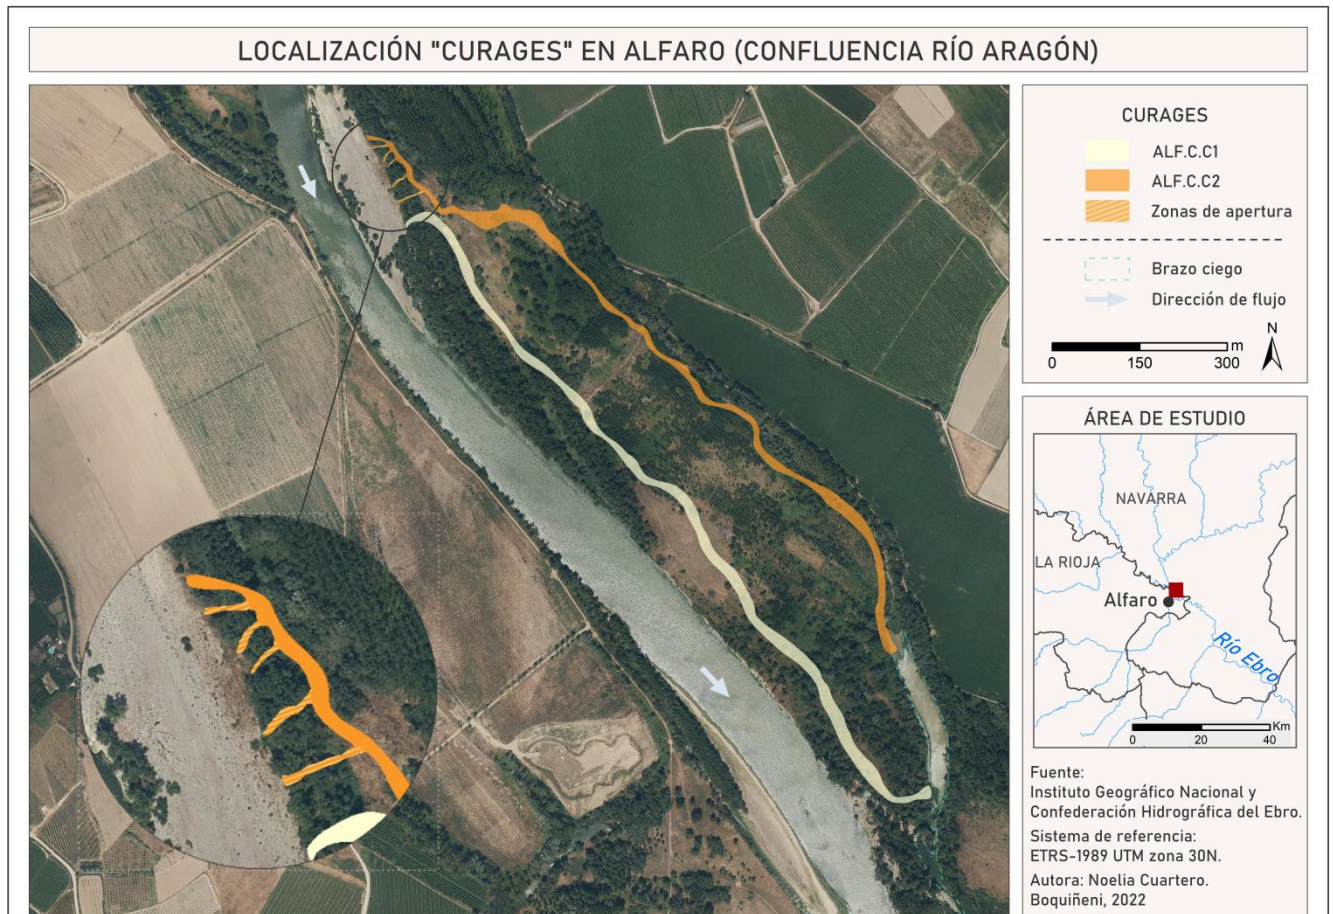
**Figura 9.** Mapa de localización de los *curages* en Alfaro, confluencia con el río Aragón.

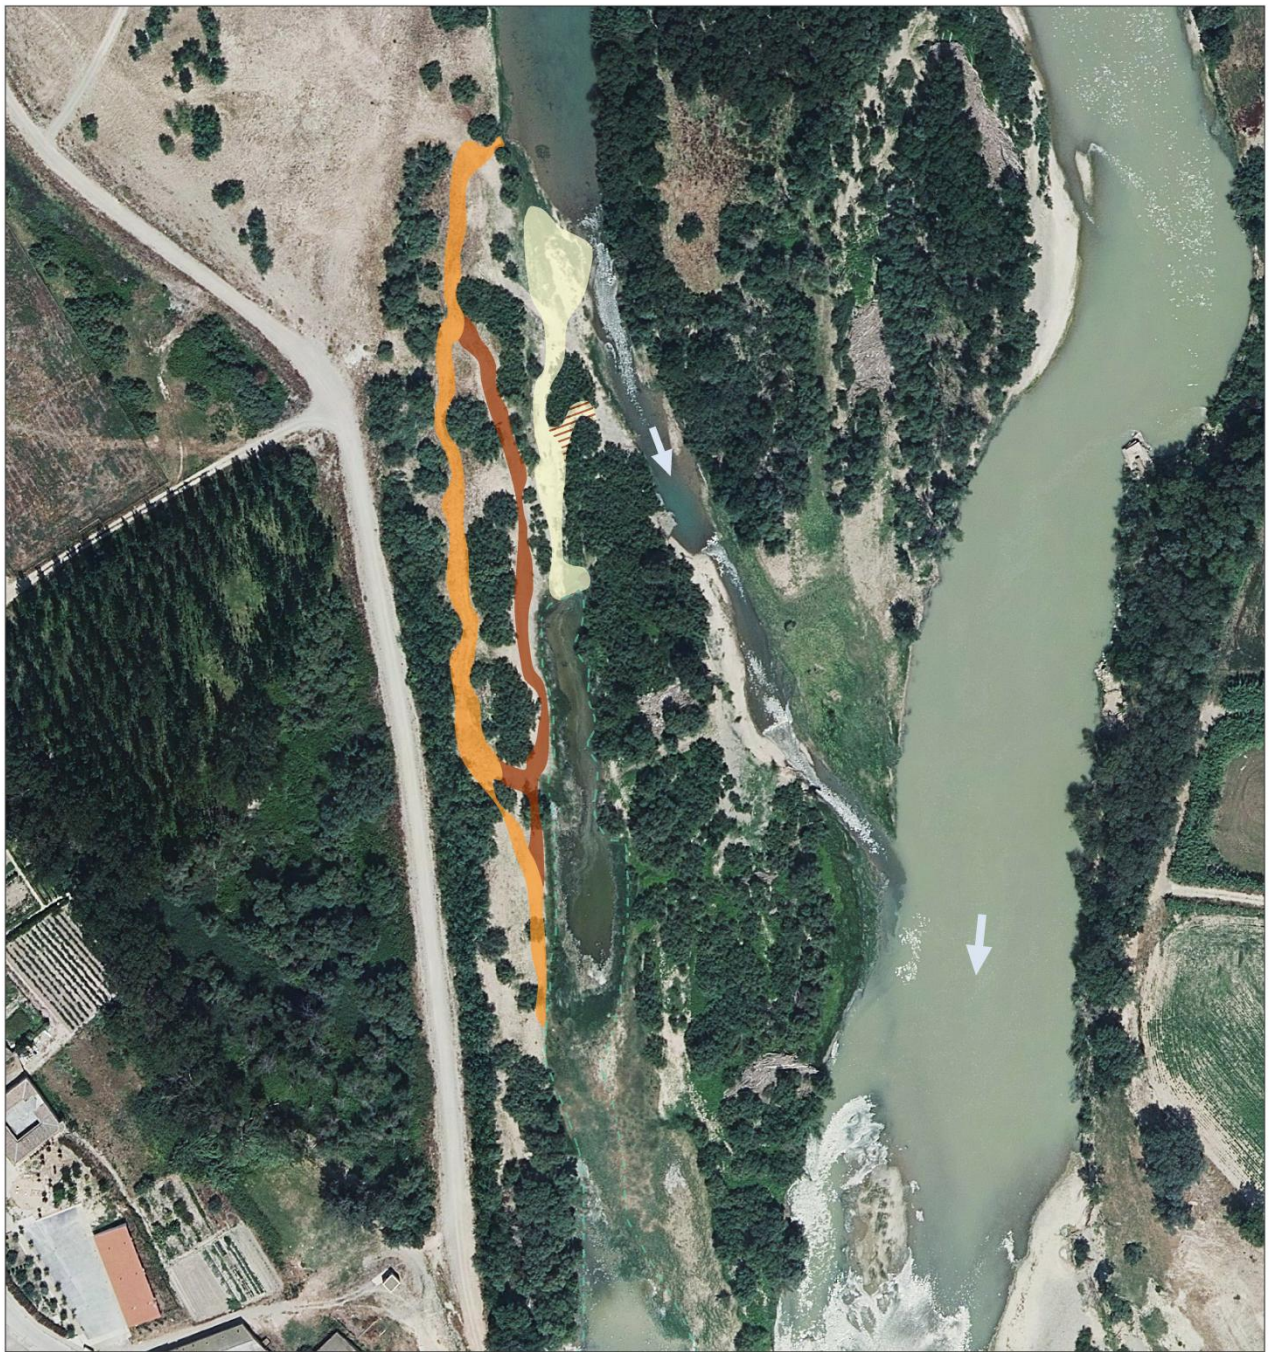
## LOCALIZACIÓN "CURAGES" EN NOVILLAS (LOS ANCHOS)

**Figura 12.** Mapa de localización de los *curages* en Novillas, Los Anchos.

A su entrada en Aragón las orillas del Ebro soportan nuevas cicatrices: es el caso de los *curages* de Novillas. En el primer caso los localizados en Los Anchos, figura 12, resultan difíciles de identificar ya que se entrelazan con antiguos caminos. Todos ellos se realizaron sobre un cauce secundario ya abandonado por el Ebro del cual solo permanece el brazo ciego.

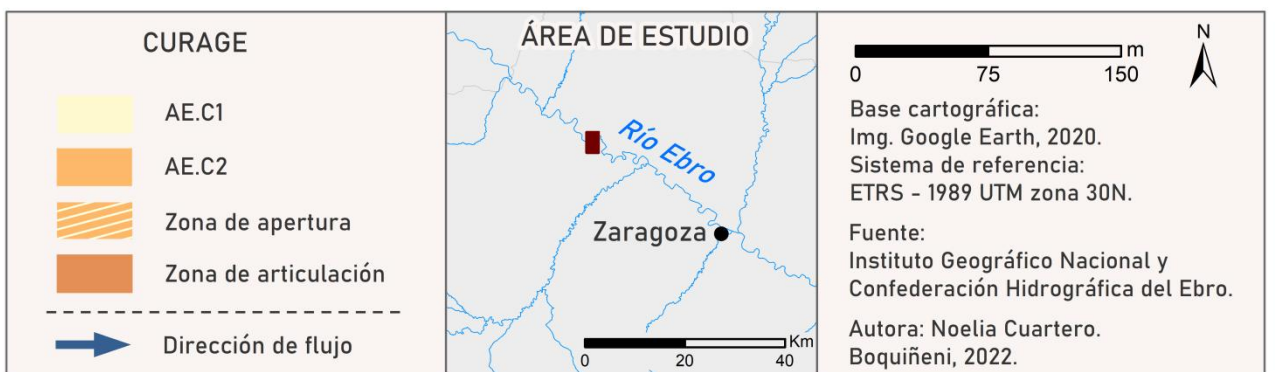
## LOCALIZACIÓN "CURAGE" EN ALCALÁ DE EBRO

Figura 15. Mapa de localización de los *curages* en Alcalá de Ebro.

Otra zona destacable es la que corresponde a los *curages* del término de Alcalá de Ebro (figura 15), en los cuales todavía puede apreciarse el labrado de sus sedimentos. Lo más reseñable en estos es que, a diferencia del resto, el AE.C1 comienza con una entrada en forma de abanico invertido de grandes dimensiones.

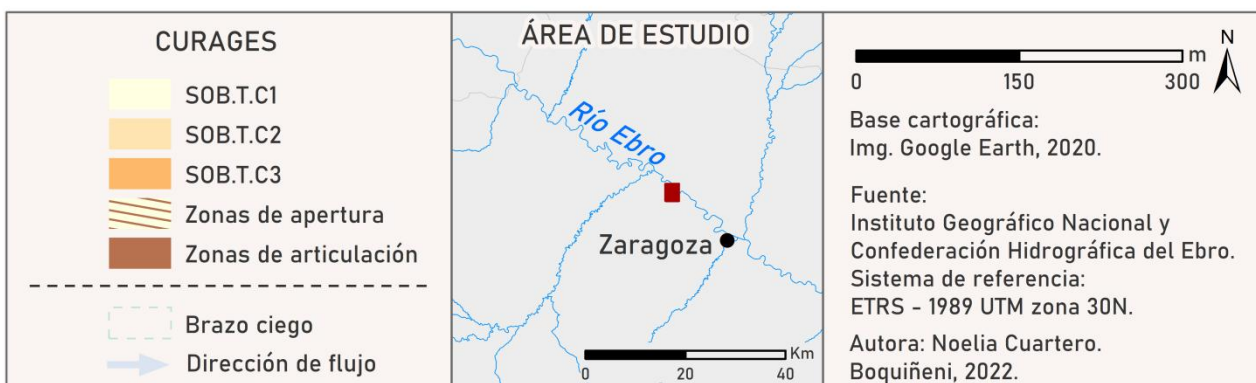
## LOCALIZACIÓN "CURAGES" EN SOBRADIEL (SOTO DEL TAMBOR)

**Figura 17.** Mapa de localización de los *curages* en Sobradriel, Soto del Tambor.

El Soto del Tambor (figura 17) alberga el *curage* (como conjunto) de mayor longitud que ha sido estudiado y hasta el momento con más de 4 kilómetros y medio. Estas obras atraviesan el soto en todas las direcciones entrelazándose y creando diversas conexiones con el cauce principal, así como con el brazo ciego.

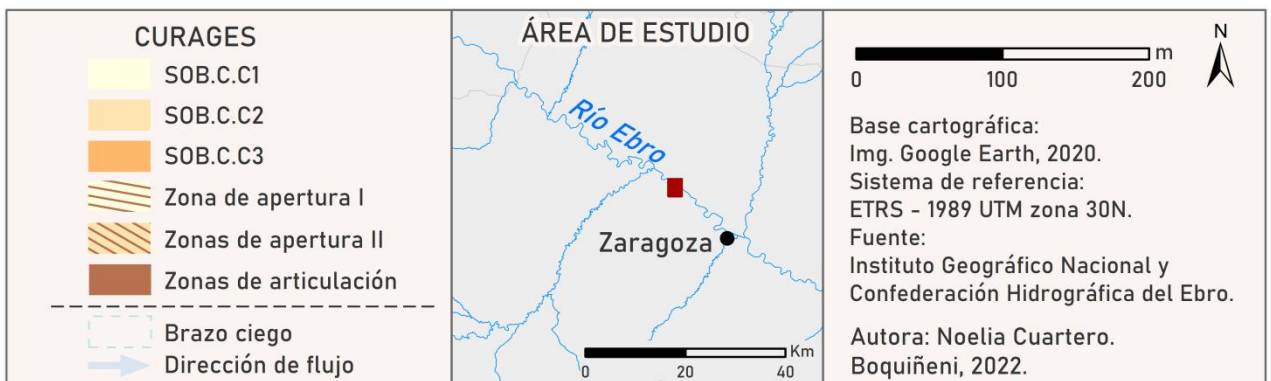
## LOCALIZACIÓN "CURAGES" EN SOBRADIEL (EL CARRIZAL)

**Figura 18.** Mapa de localización de los *curages* en Sobradiel, el Carrizal.

La siguiente cartografía (figura 18) correspondiente a los *curages* del Carrizal de Sobradiel, que destaca por la interconexión existente entre los pasillos principales, además de un gran número de zonas de apertura.

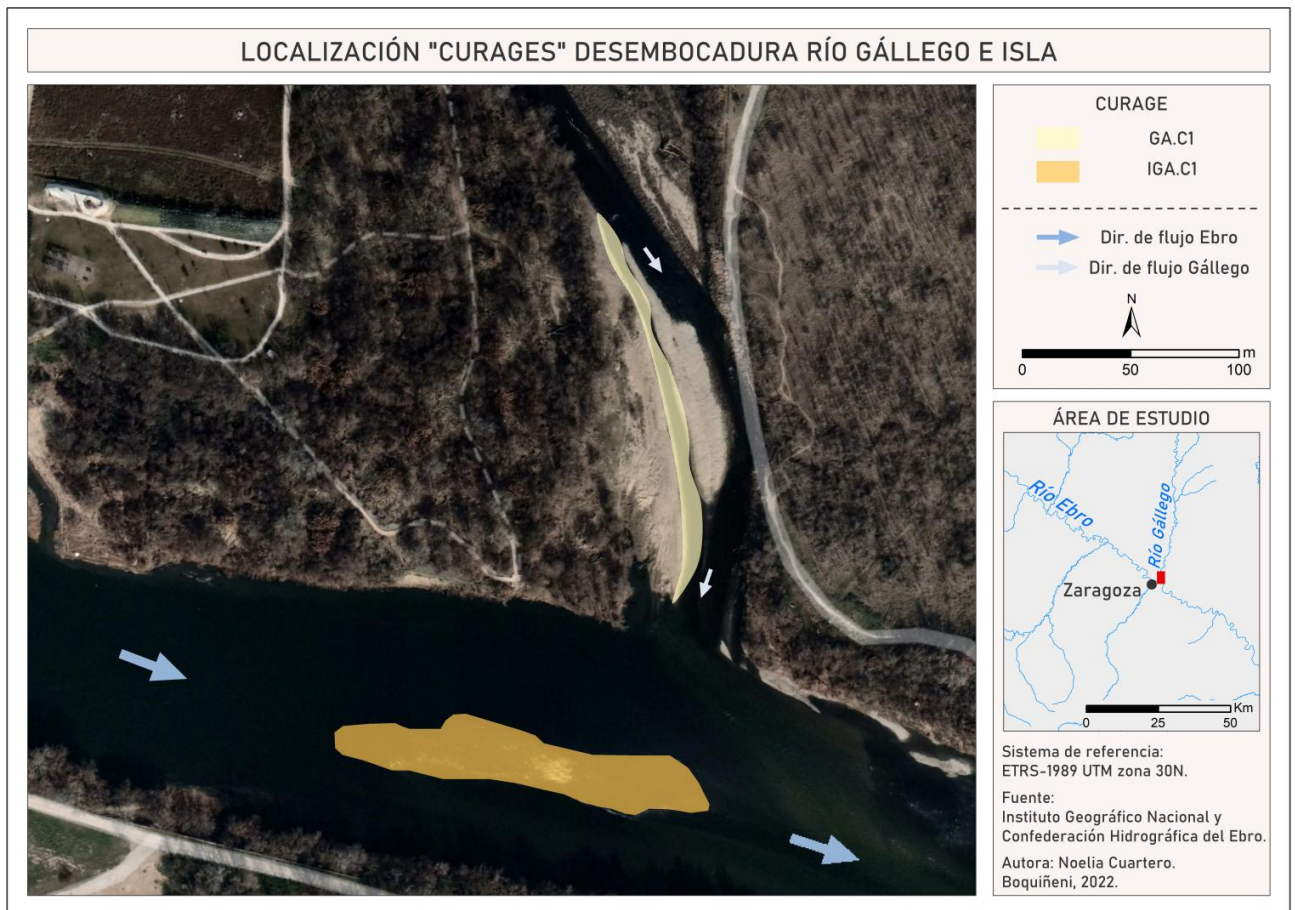
**Figura 20.** Mapa de localización de los *curages* en la desembocadura del río Gállego.

Las dos tipologías de *curage* que se muestran en la figura 20 se corresponden con *curage* en cauce y en barra o isla. En el primer caso se abre sobre el propio cauce una cata para que actúe de cauce secundario tanto en periodos de aguas altas como en bajas. El segundo caso, destaca por el arrasamiento completo de la vegetación y su transformación a *curage* del total de la isla del Ebro junto a la desembocadura del Gállego.

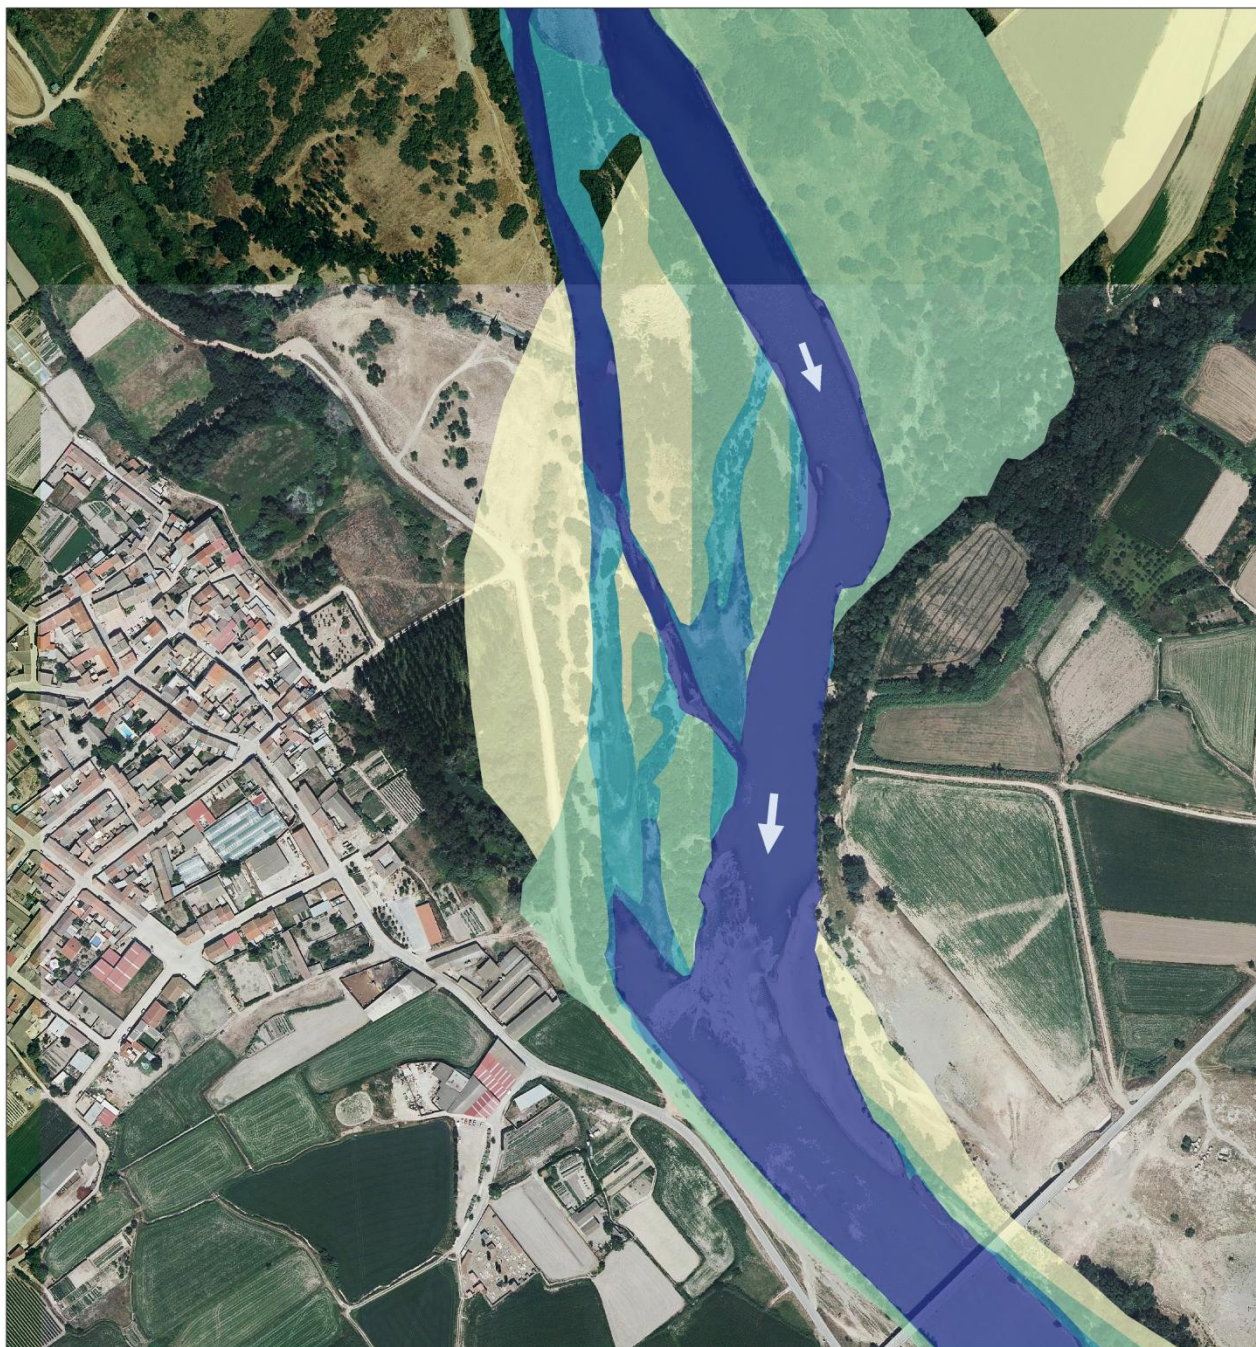
**Figura 27.** Mapa de evolución del Ebro en Novillas (los Anchos)

La cartografía evolutiva del Ebro en los Anchos de Novillas (figura 27) muestra significativas diferencias de anchura del cauce en la parte superior respecto de la inferior, además de un cambio de trayectoria entre el año 1927 y el 1956.

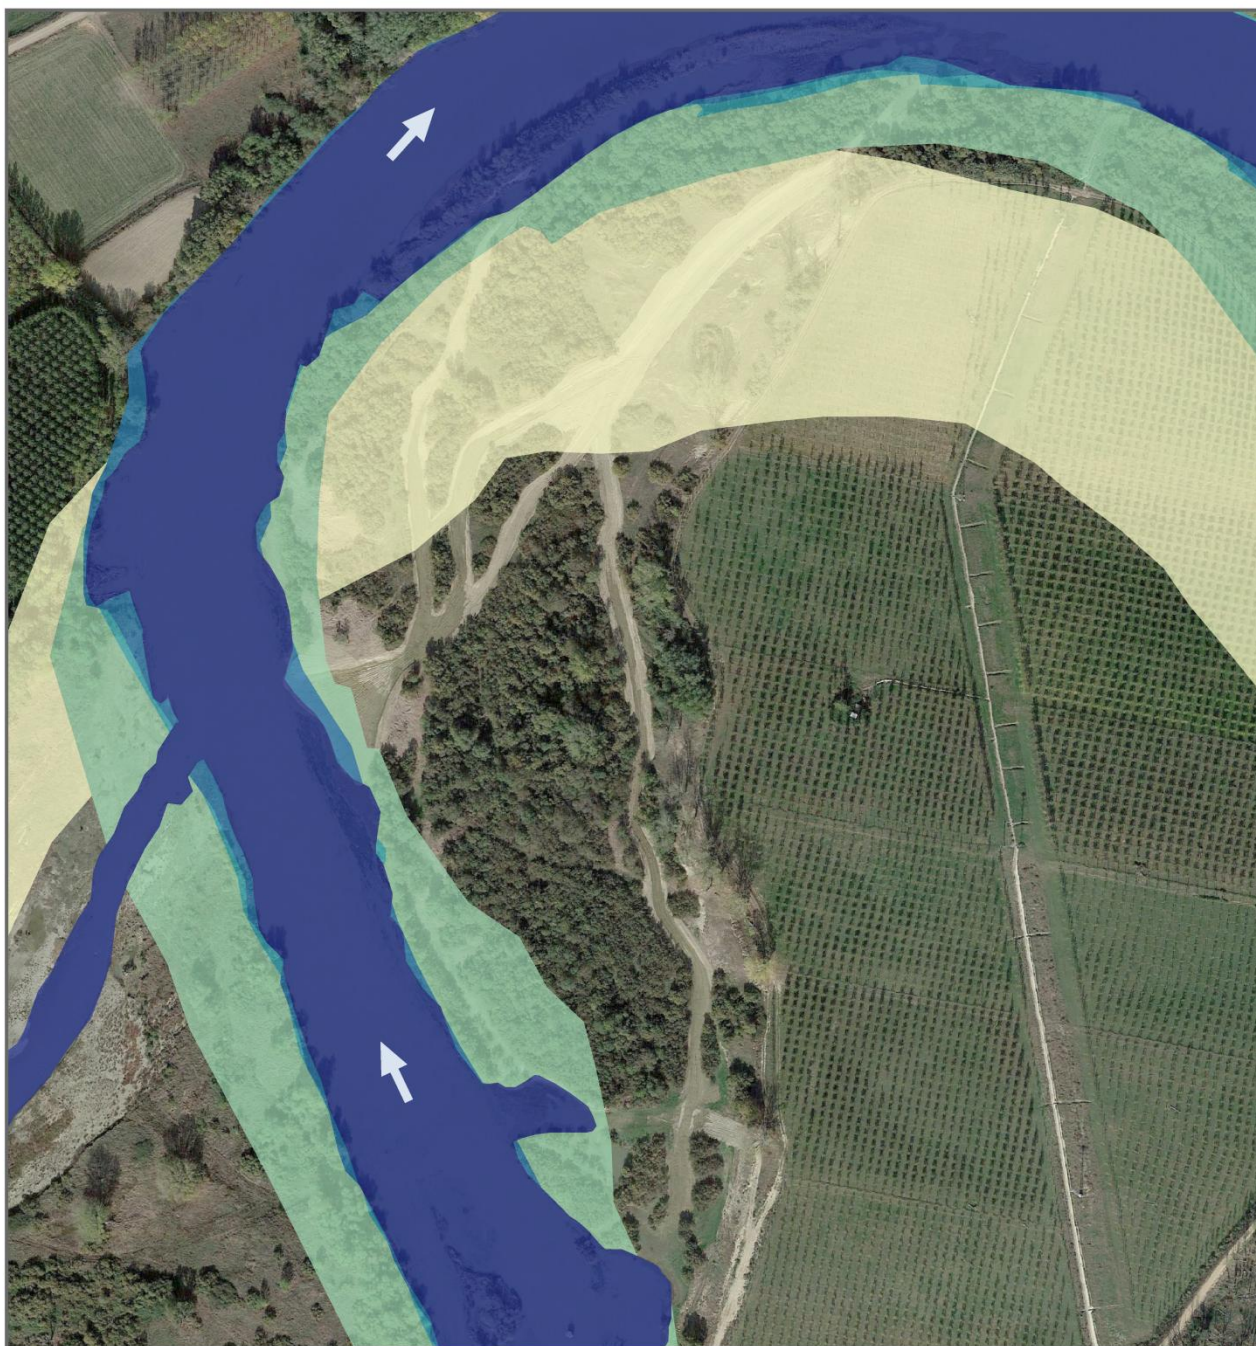
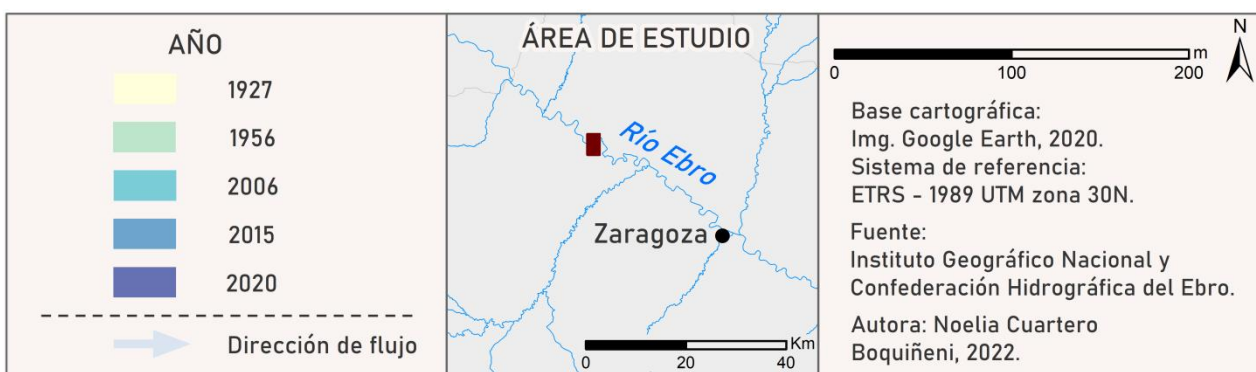
Figura 30. Mapa de evolución del Ebro en Alcalá de Ebro.

De la misma forma que para el caso de Boquiñeni, en Alcalá de Ebro el río ha ido estrechando el meandro con el paso de los años. La incisión más marcada es la que se produce entre 1956 y 2006, tal y como sucede en Valtierra (figura 30).

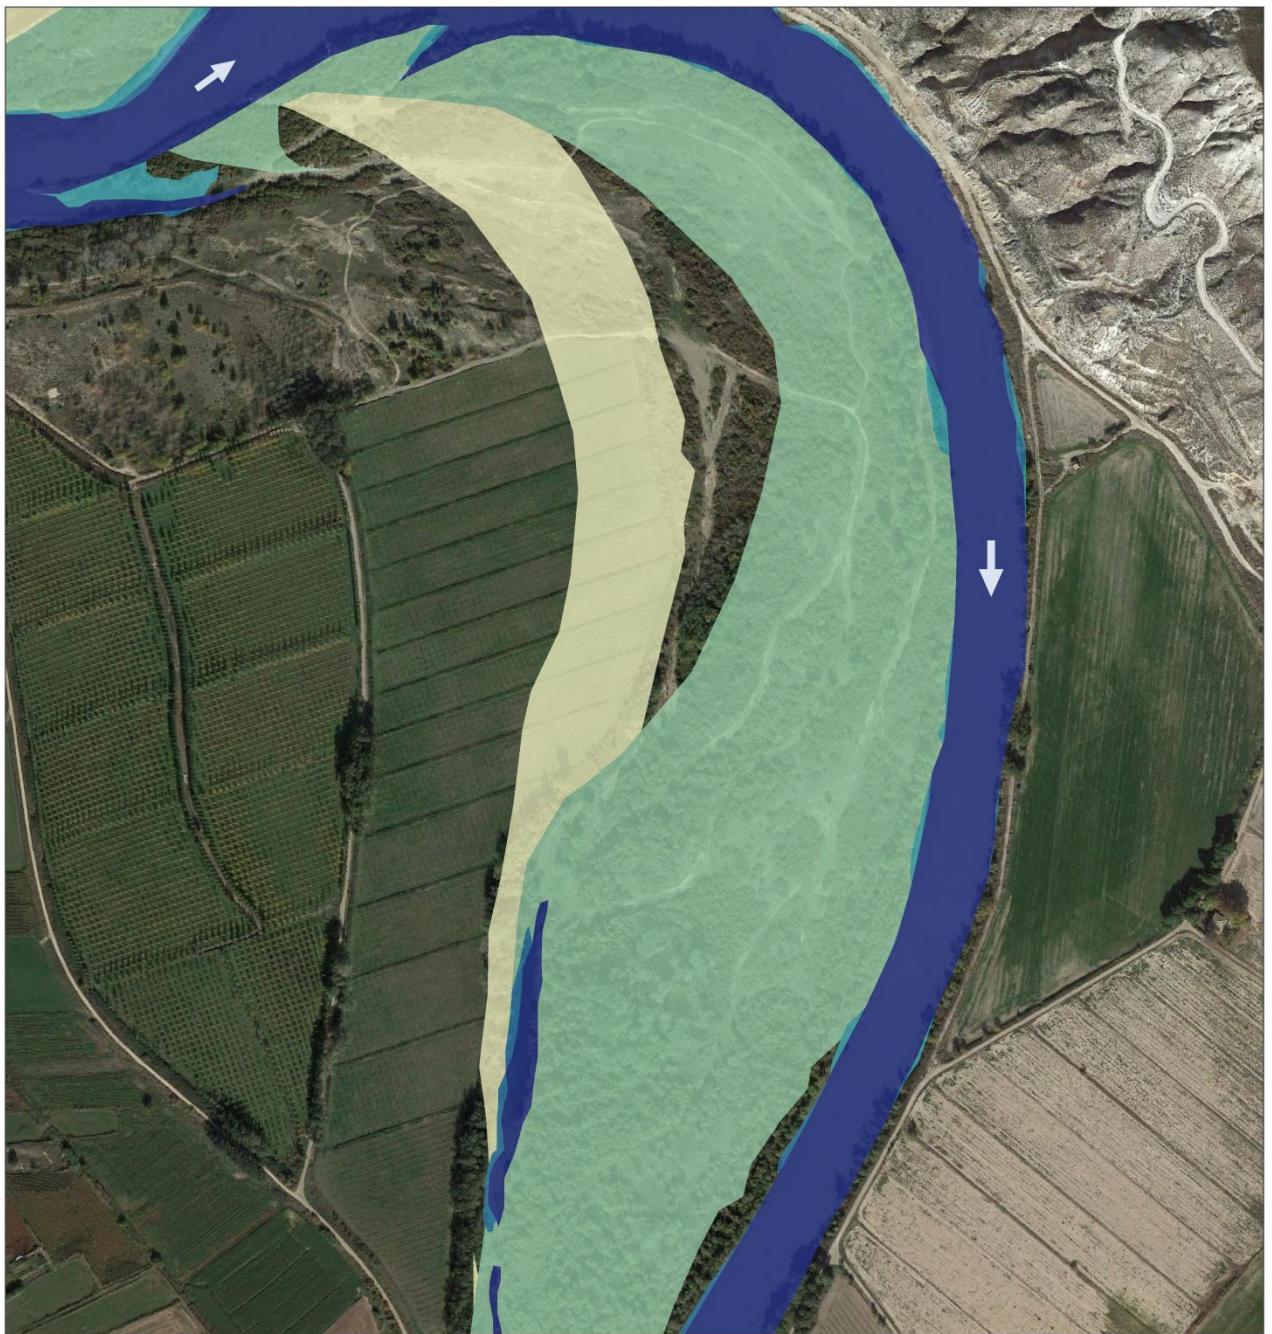
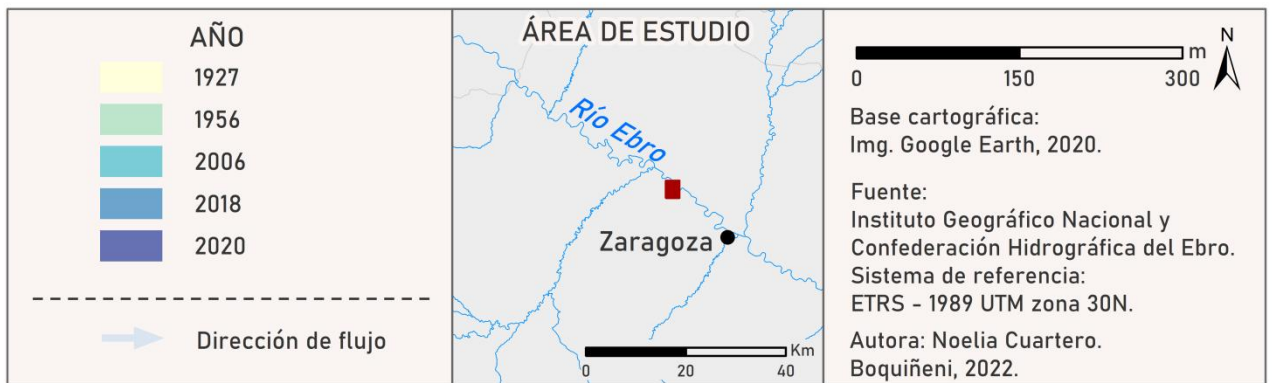
**Figura 32.** Mapa de evolución del Ebro en Sobradiel (Soto del Tambor).

El río en Sobradriel vuelve a actuar como peregrino en dirección Noreste acercándose con el paso de los años cada vez más al campo de maniobras de San Gregorio. Destaca la poca anchura del cauce en el Soto del Tambor (figura 32) en el año 1927 a diferencia del 1956, algo que todavía no había sido observado. En lo que respecta al carrizal (figura 33), la división del cauce en la parte superior que se ha producido en los últimos años a consecuencia de una acumulación de sedimento en la zona central (barra) es lo más característico de la zona.

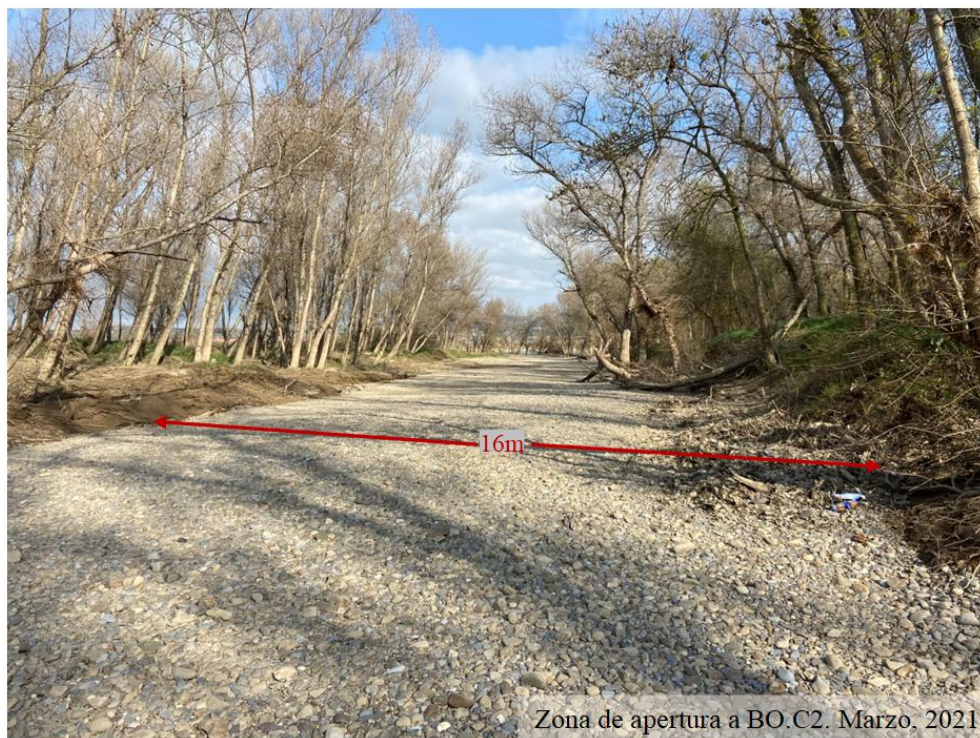
**Figura 38.** Deforestación en *Curage* en Boquiñeni

1. A excepción de los *curages* realizados sobre barras y en el cauce del Gállego, el resto se han raspado sobre los sotos de ribera. Pero la entrada de agua en los sotos se produce de forma natural con las avenidas de los ríos, esta vegetación no necesita “canales de irrigación” para subsistir, es más, la existencia de estos puede suponer una mayor facilidad de evacuación del agua y por consiguiente un descenso en la humedad del sustrato más rápido que si no existiesen estas cicatrices, así como un aumento de la erosión de los suelos al aumentar la velocidad de circulación de agua debido a la eliminación de especies vegetales.

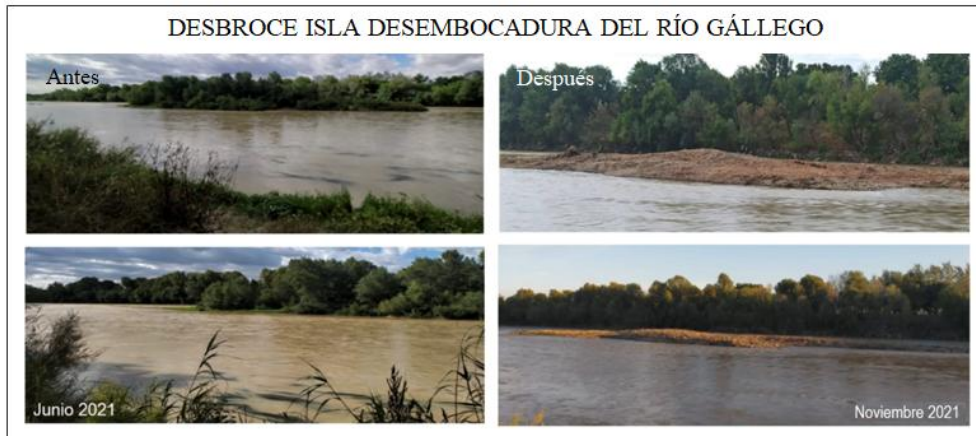
**Figura 39.** Desbroce de vegetación en la isla junto a la desembocadura del río Gállego

4. El uso de esta técnica para eliminar la vegetación en barras de sedimentos naturales del cauce con dos objetivos: crear la sensación de que sirve para algo y creer que eso facilitará el movimiento de los sedimentos en futuras avenidas eliminando o trasladando la barra a otra zona, son ideas erróneas; lo que se hace nuevamente es alterar un medio natural que tarde o temprano volverá a reforestarse.

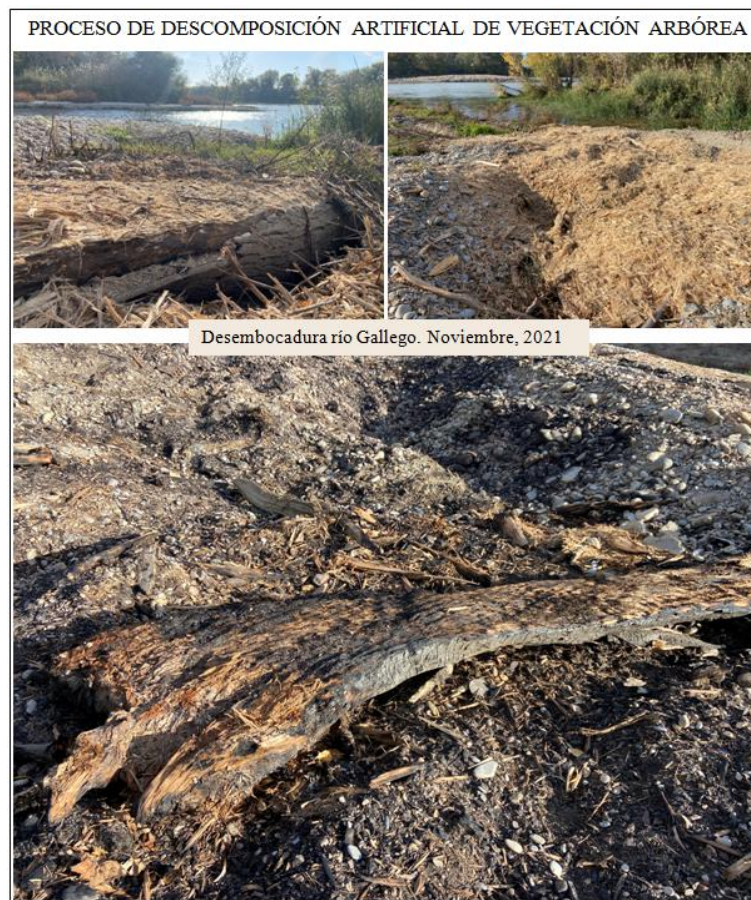
**Figura 40.** Trituración madera en la desembocadura del Gállego.

5. La eliminación de vegetación arbórea desarrollada y su posterior descomposición mecánica mediante la disgregación de los troncos formando montones de serrín genera un impacto evidente en el ecosistema, además de que no facilita la creación de materia orgánica con el paso del tiempo.

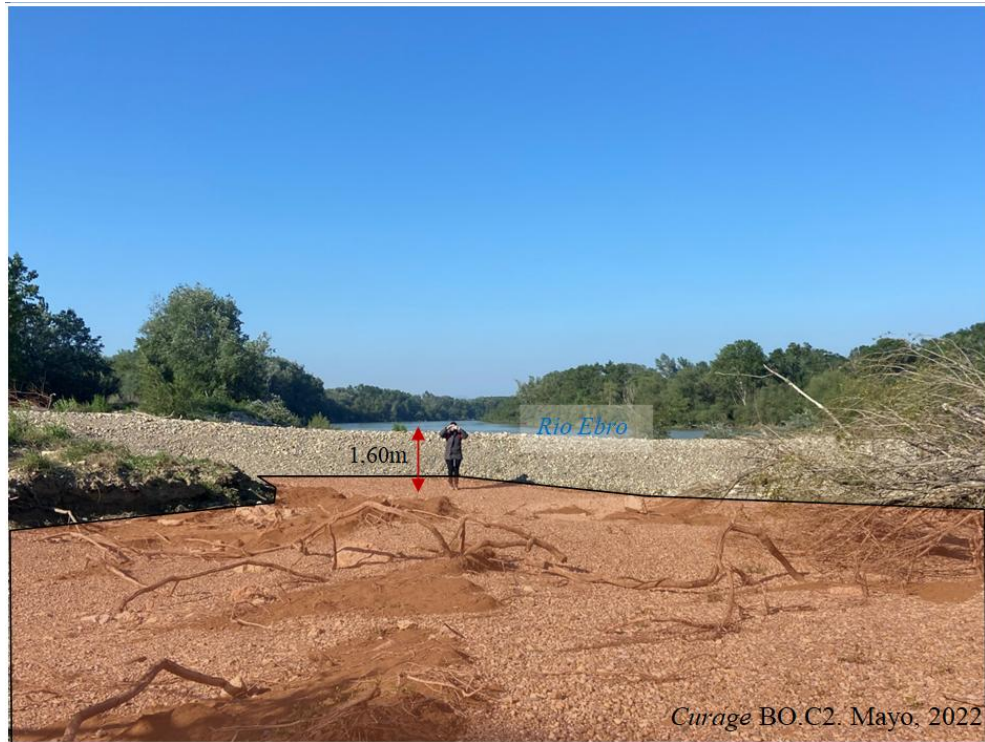
**Figura 41.** Acumulación de sedimentos en el *curage* BO. C2.

6. La entrada y deposición de sedimentos en avenidas produce grandes acumulaciones de gravas y finos que imposibilitan la entrada de agua en avenidas posteriores si no se efectúan mantenimientos constantes; es decir, los sedimentos entran de forma fácil a los *curages*, pero si el caudal va disminuyendo progresivamente se impide la salida de estos y se produce acumulación, de manera que el *curage* se convierte en una trampa de sedimentos. Otra parte de las actuaciones que se engloba en los *curages* es el labrado de sedimentos posterior a la retirada de vegetación, que produce una descompactación de la capa más superficial del suelo, la coraza, con el fin de favorecer el transporte de gravas, produciendo en la mayoría de los casos erosiones diferenciales que generan escarpes en los que los restos vegetales quedan descubiertos frente a los fenómenos climáticos. En algunos casos el labrado es tal que puede apreciarse a través de las imágenes satelitales.

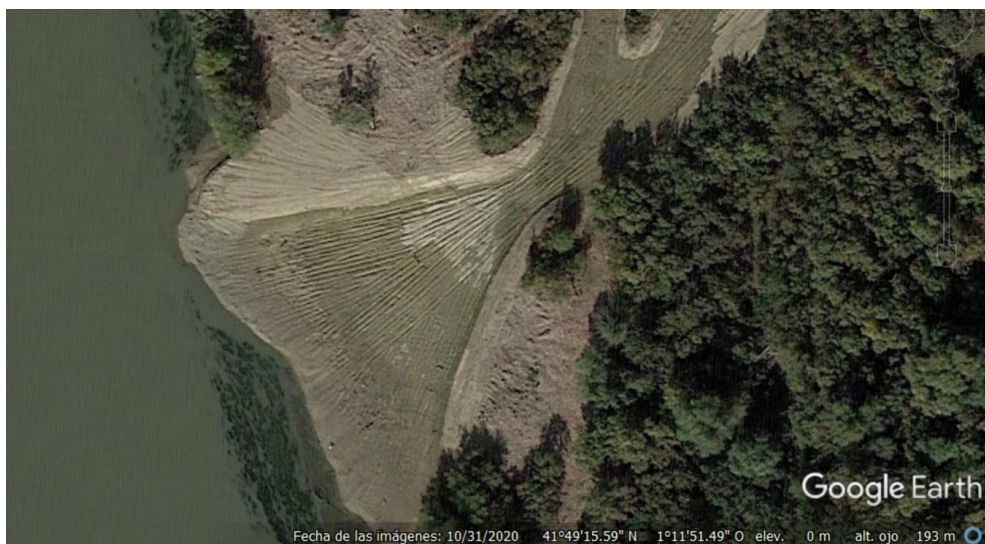
**Figura 42.** Labrado de sedimentos *Curage* en Alcalá de Ebro. Fuente: *Google Earth*

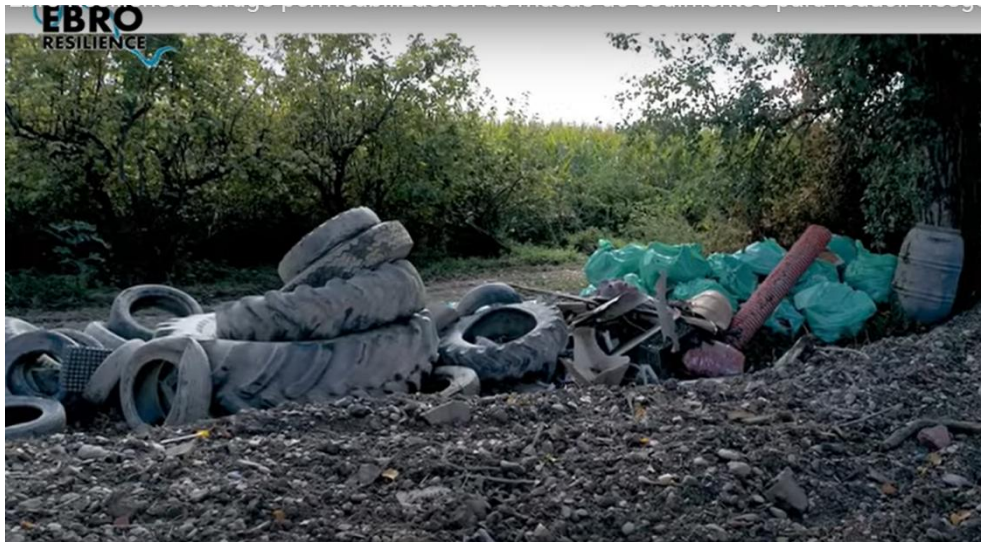
**Figura 43.** Ebro Resilience: curage-permeabilización de masas de sedimentos para reducir riesgo de inundación. Disponible en: [https://www.youtube.com/watch?v=F\\_-3uVGwpsg](https://www.youtube.com/watch?v=F_-3uVGwpsg)

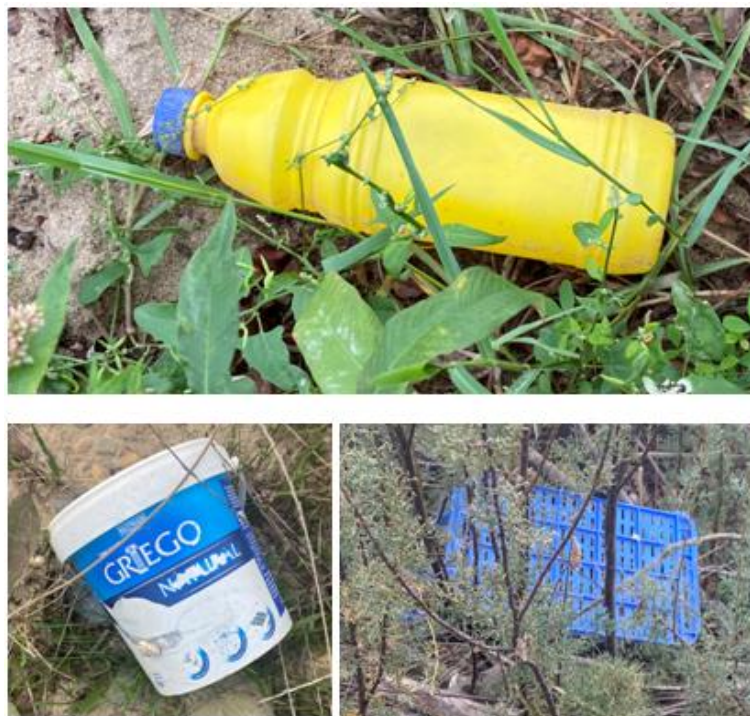
**Figura 44.** Basuras encontradas durante el trabajo de campo

7. La apertura de estos pasillos ha favorecido el acceso de personas, quienes han utilizado estos nuevos espacios para practicar pesca y acceder a ellas con vehículos, por lo que se genera de nuevo un impacto negativo en la mayoría de los casos.
8. El aumento de paso de personas ha supuesto un incremento de depósitos de basuras en casi la totalidad de *curages* que se acumula con el paso del tiempo. La Confederación Hidrográfica del Ebro ha confirmado en repetidas publicaciones que durante las actuaciones de tipo *curage* se han recogido y reciclado todos los residuos que iban apareciendo a su paso como se muestra en la figura 43. A pesar de esto, se incluyen imágenes que demuestran la “nueva” basura que ha ido acumulándose (figura 44).
