TRABAJO FIN DE GRADO

INESTABILIDAD DE LADERAS EN EL ESCARPE DEL EBRO AGUAS ABAJO DE ZARAGOZA

Septiembre, 2022

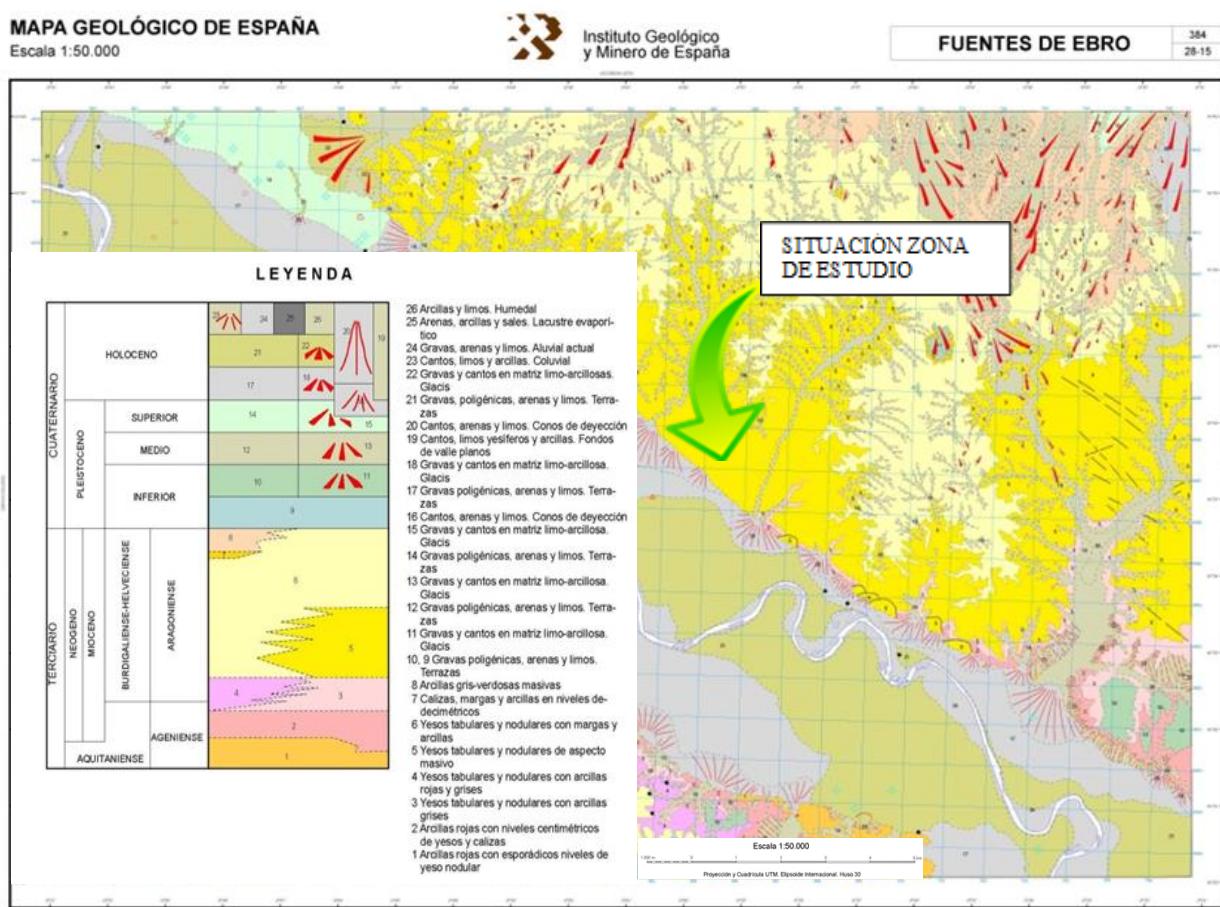
Fig.2 Mapa geológico de la zona. (extraído de mapa Geológico de España, hoja 384 28-15, Marques Calvo et al.,1991)

Como se puede apreciar en el mapa geológico de la zona (figura 2), los depósitos aflorantes en la zona, son fundamentalmente yesos tabulares y nodulares de aspecto masivo y glacis constituidos fundamentalmente por cantos de yeso en una matriz limo

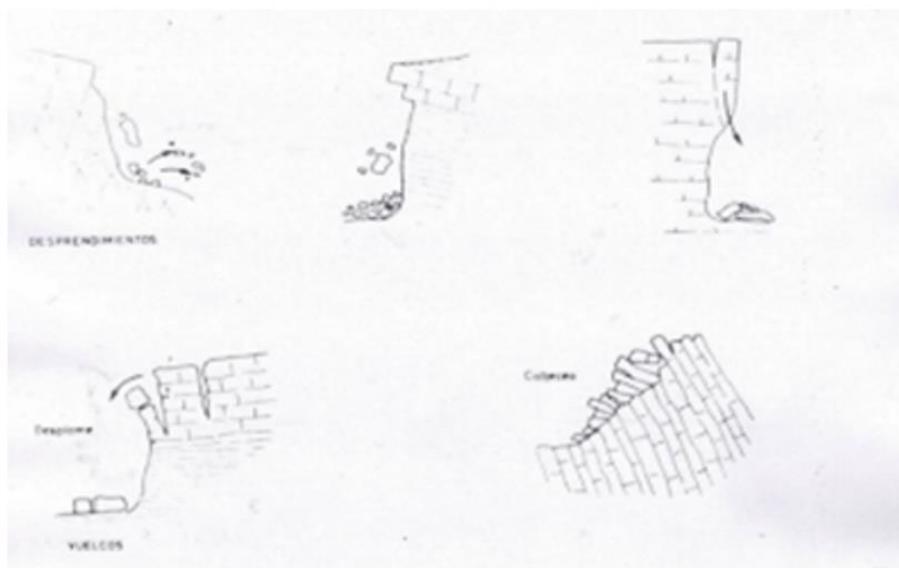
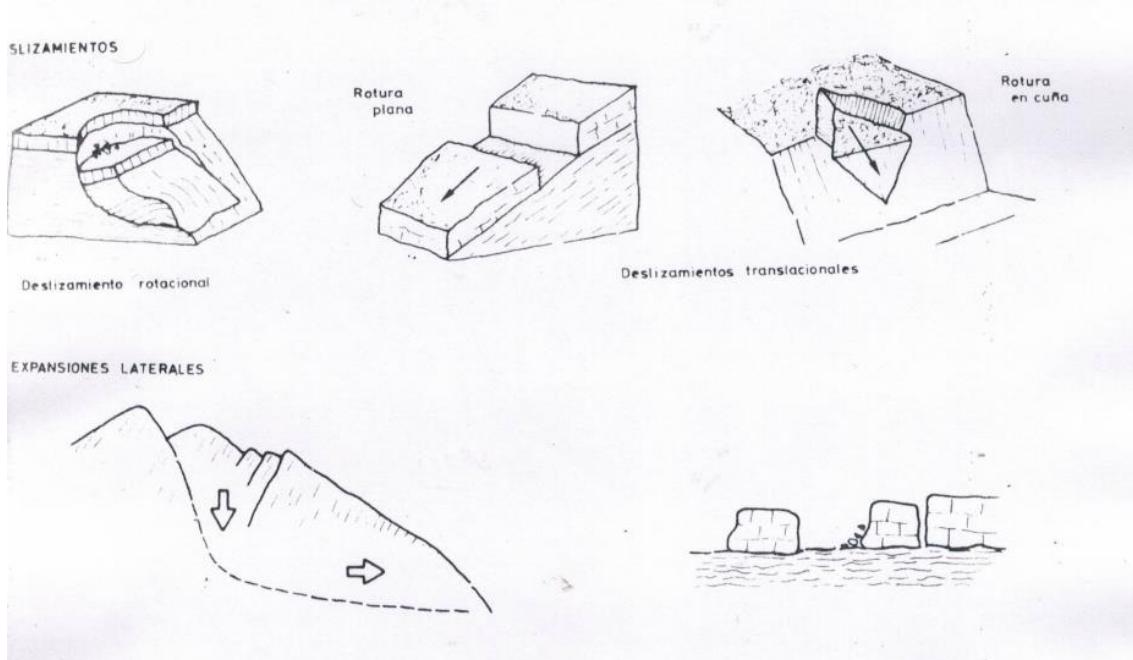
Fig.3: Clasificación de los movimientos de ladera de Corominas, 1989

Atendiendo a la clasificación de Corominas, (1989) (Fig.3.) se han cartografiado los siguientes movimientos de ladera en la zona de estudio:

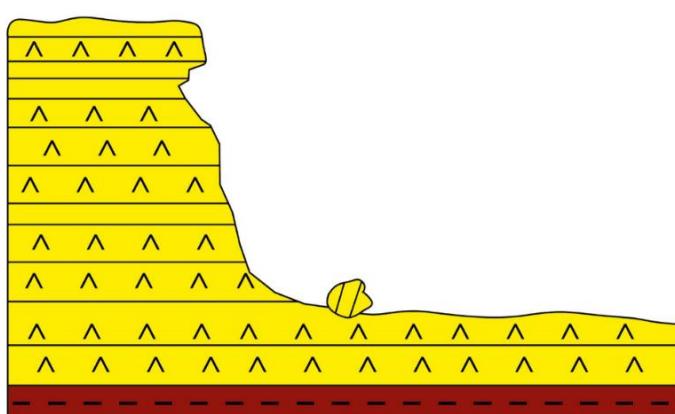
Fig. 4 Esquema general en corte de un desprendimiento

Se entiende por desprendimiento aquel movimiento de una porción de suelo o roca en forma de bloques aislados o masivamente que, en una gran parte de su trayectoria desciende por el aire en caída libre, volviendo a entrar en contacto con el terreno, donde se producirán saltos, rebotes y rodaduras. El movimiento es extremadamente rápido. Este tipo de movimiento requiere unas condiciones de relieve muy específicas como son la presencia de cantiles o taludes empinados que permitan dicha caída libre. A causa del impacto, la masa se fragmenta intensamente y se desparrama al pie del talud.

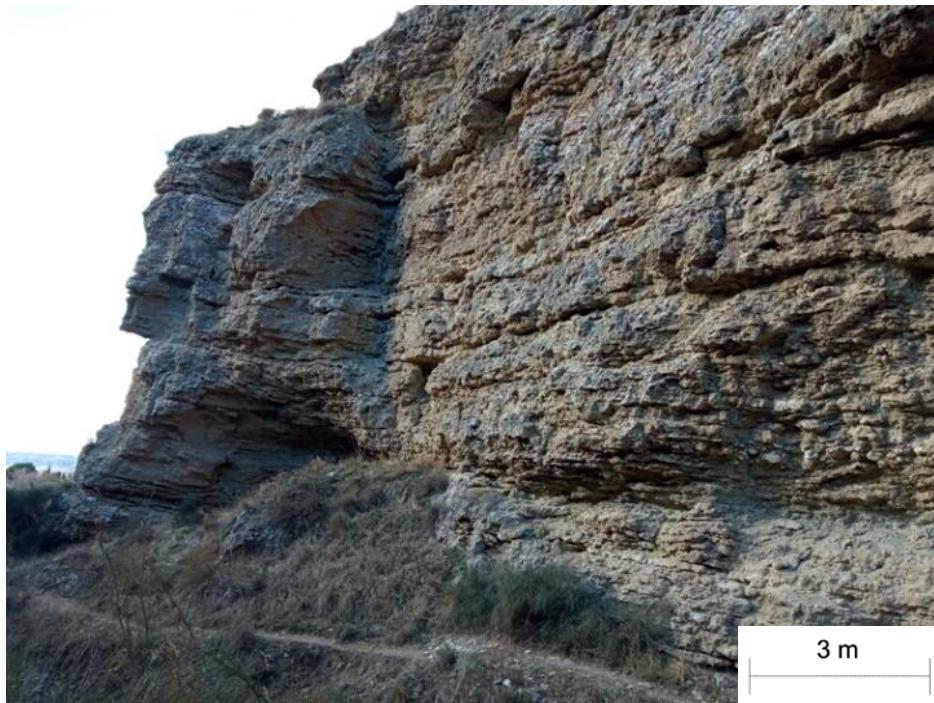
Fig. 5 Cicatrices producidas por caída de bloques.

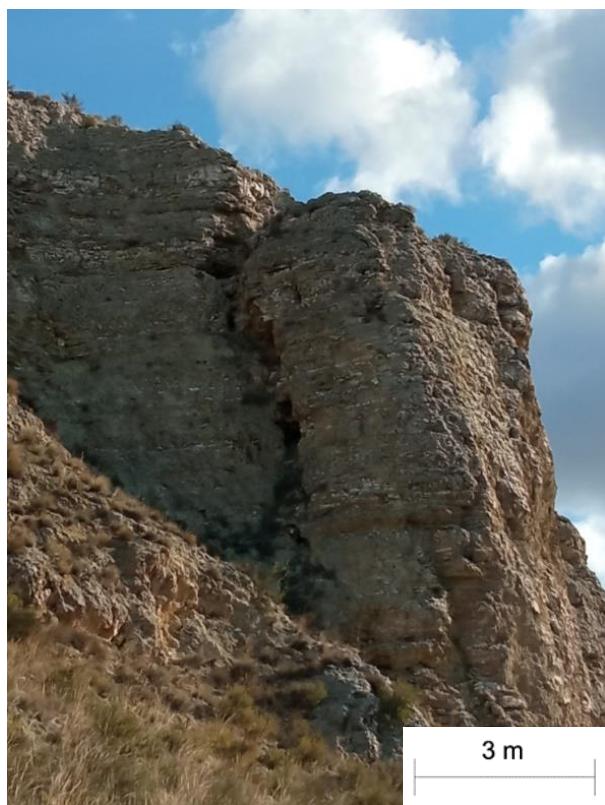
Fig. 6 Grieta subvertical susceptible de producir un vuelco por desplome.

Se definen los vuelcos como un movimiento de rotación hacia el exterior de una unidad o de un conjunto de bloques alrededor de un eje pivotante situado por debajo del centro de gravedad de la masa movida. Dos mecanismos regulan el proceso de vuelco; el cabeceo y el desplome. En esta zona, el mecanismo que se observa es el de desplome que consiste en la apertura de grietas en taludes verticales seguida por una caída en desplome.

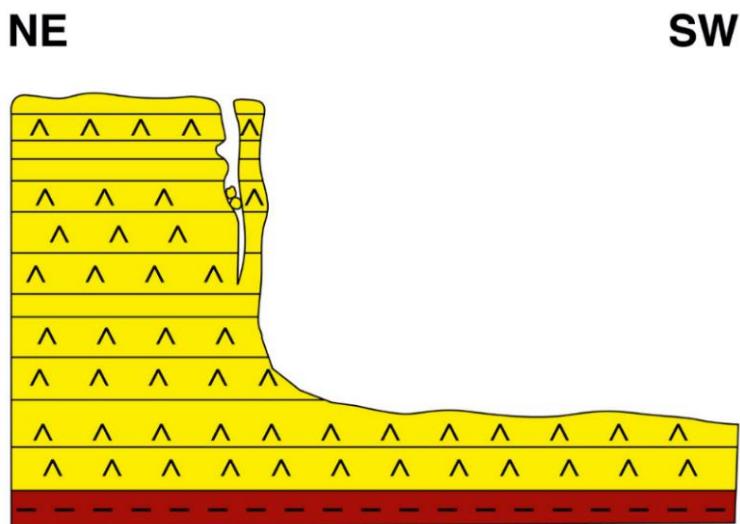
Fig. 7 Esquema general en corte de un vuelco en la cabecera del escarpe.

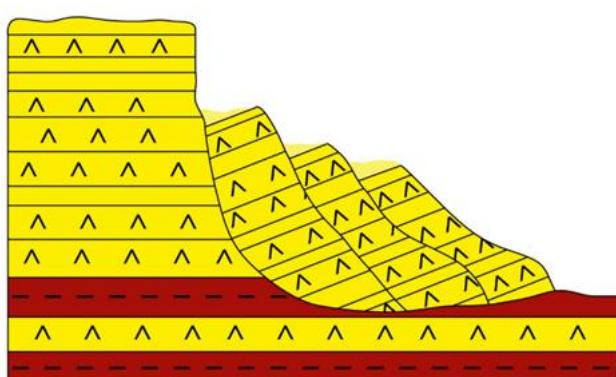
Fig.8 Esquema general en corte de un ejemplo de deslizamiento rotacional.

Se trata de movimientos descendentes relativamente rápidos de una masa de suelo o roca que tiene lugar a lo largo de una o varias superficies definidas que son visibles o que pueden ser inferidas. La masa desplazada lo hace rígidamente. La superficie de rotura es curva, con la concavidad hacia arriba. Se produce un giro de la masa inestable alrededor de un eje imaginario situado por encima del centro de gravedad. La rotación implica a menudo la inclinación a contrapendiente de la cabecera del movimiento acompañada de un hundimiento y del correspondiente abombamiento del pie. La depresión de cabecera en los deslizamientos de la zona de estudio se encuentra parcialmente rellena por limos yesíferos e incididas por la red de drenaje. Esto es un indicativo de inactividad. Sobre los limos yesíferos hay un nivel de glacis en contacto discordante. El deslizamiento presente en la zona de estudio es en realidad

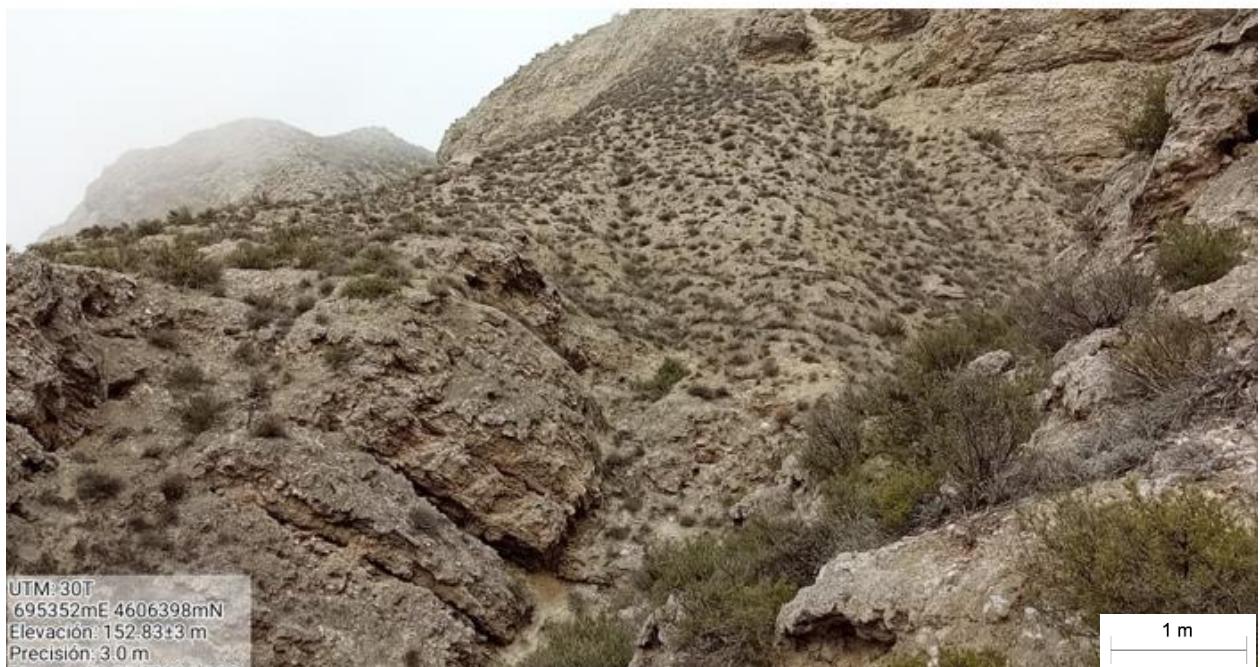
Fig.9 Masa deslizada con buzamiento contrapendiente

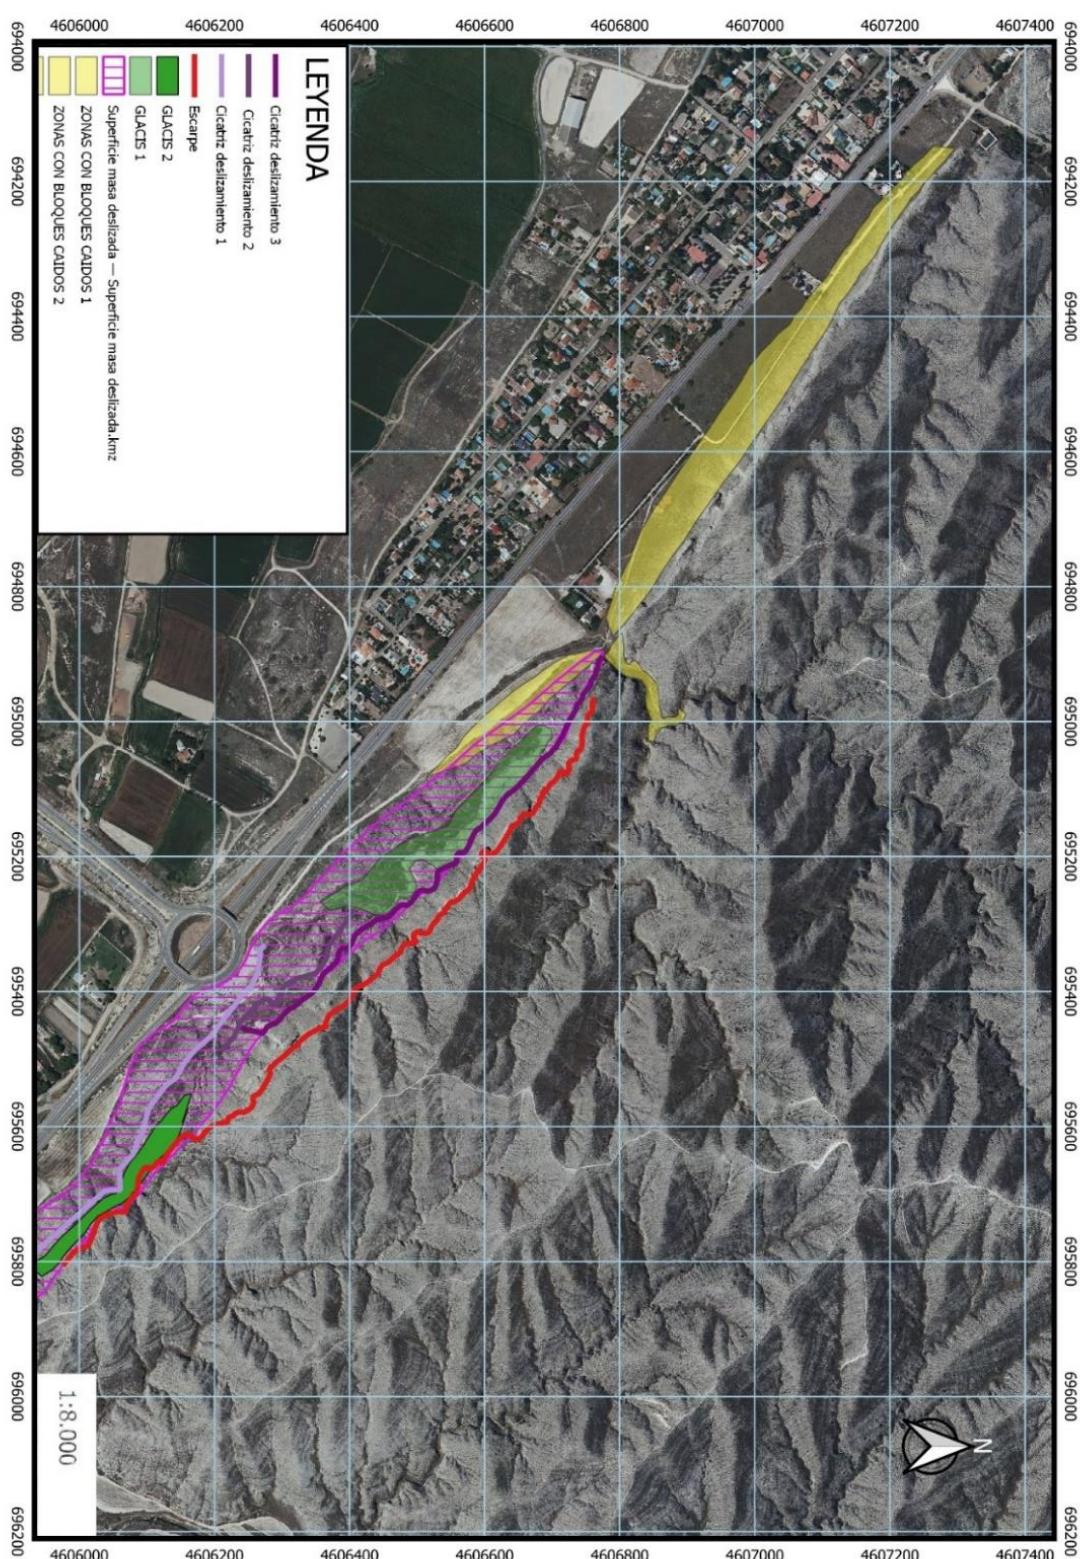
Fig.10 Cartografía de los movimientos de ladera.

El área de estudio tiene una longitud de 2000m en la dirección del escarpe por unos 250m de ancho. Prácticamente, toda el área de estudio se ve afectada por deslizamientos y caídas de bloques. En la cartografía realizada (ver figura 9), se puede ver que las cicatrices de los deslizamientos presentan dirección NW-SE al igual que el escarpe principal y el diaclasado (Arlegui, 1996).

En la zona 1, se observan claramente bloques caídos en toda el área marcada, si bien es posible que alguno de los bloques haya caído por vuelco ya que se ven formas precursoras de este tipo de movimiento. La base del escarpe, hasta unos 10m de distancia, está formada por un cono de sedimentos limosos y bloques de tamaños muy dispares procedentes de la degradación del escarpe. Este cono hace de rampa que favorece que los bloques caídos rueden y alcancen una mayor distancia, en algunos casos de hasta 80m.

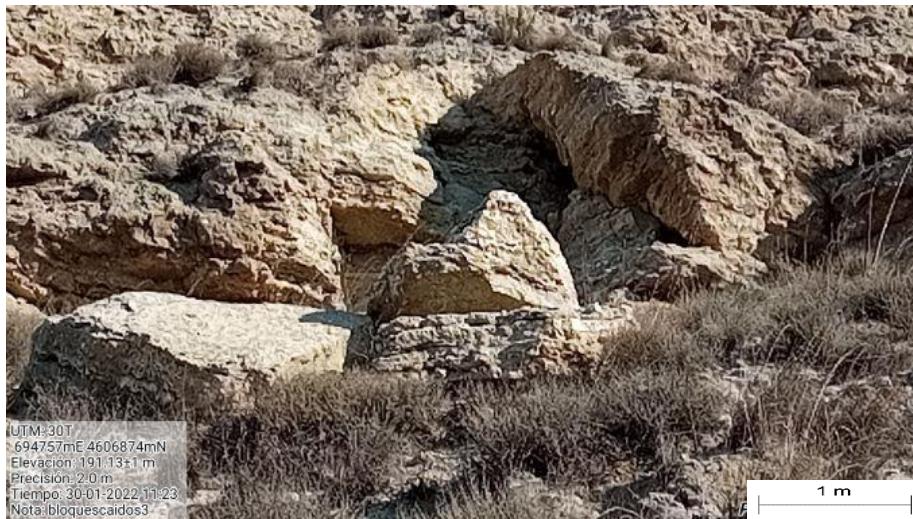
Fig. 11 Bloques caídos procedentes del escarpe (yesos de la Formación Zaragoza), en la Zona 1

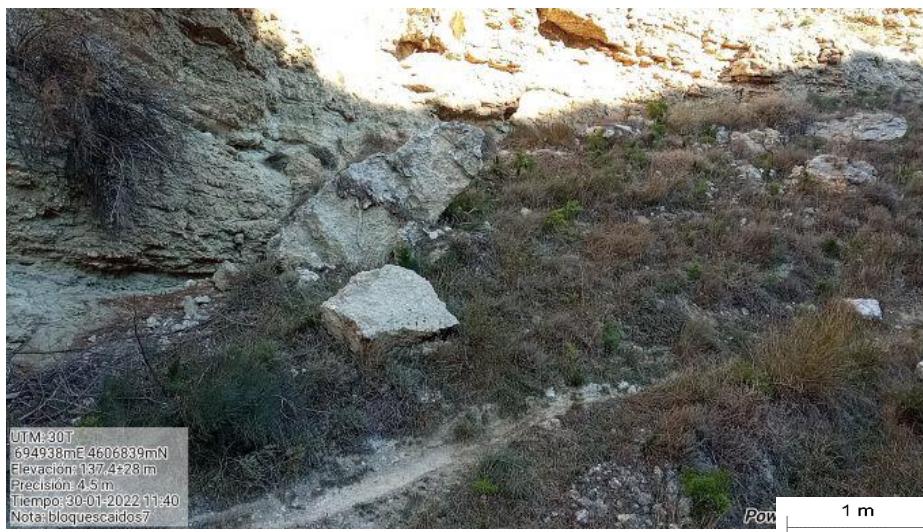
Fig.12 Bloques caídos en la Zona 2

En la zona 2 se observan muchos bloques caídos. En esta zona y dado lo estrecho del barranco los bloques no ruedan tras la caída, únicamente son transportados y dispersados por la acción del agua.

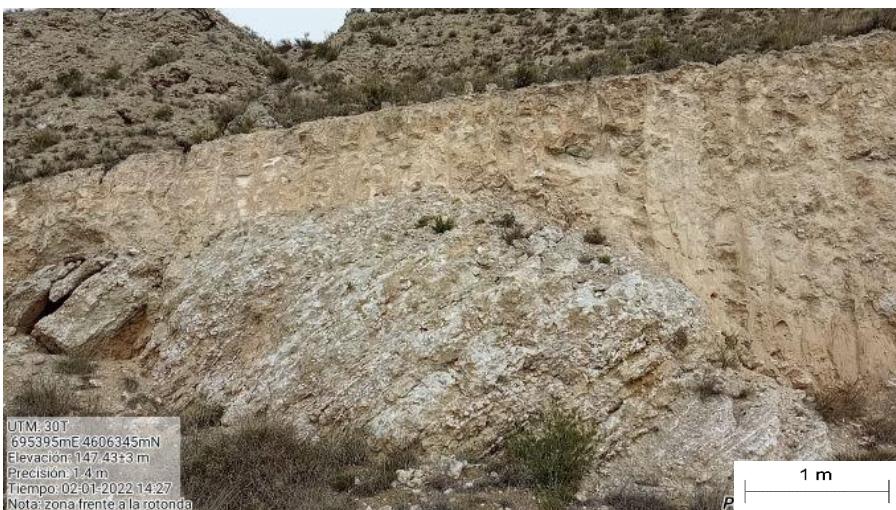
Fig. 13 Masa deslizada por el deslizamiento 1 y depósitos de glacis.

Está formado por la cicatriz principal y dos cicatrices secundarias de menor tamaño, paralelas a la principal.

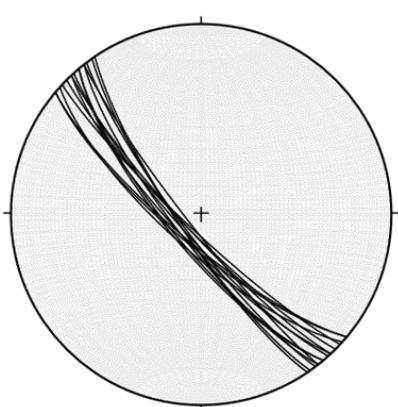
Fig.14: Representación de los planos principales de las estructuras encontradas en la zona de estudio

Se han tomado direcciones y buzamientos de los planos de las estructuras existentes en la zona de estudio y todas se encuentran entre N130-146E y buzamientos entre 75 y 84º hacia el sur oeste. Estos planos aparecen representados en una estereográfica en la figura 14.

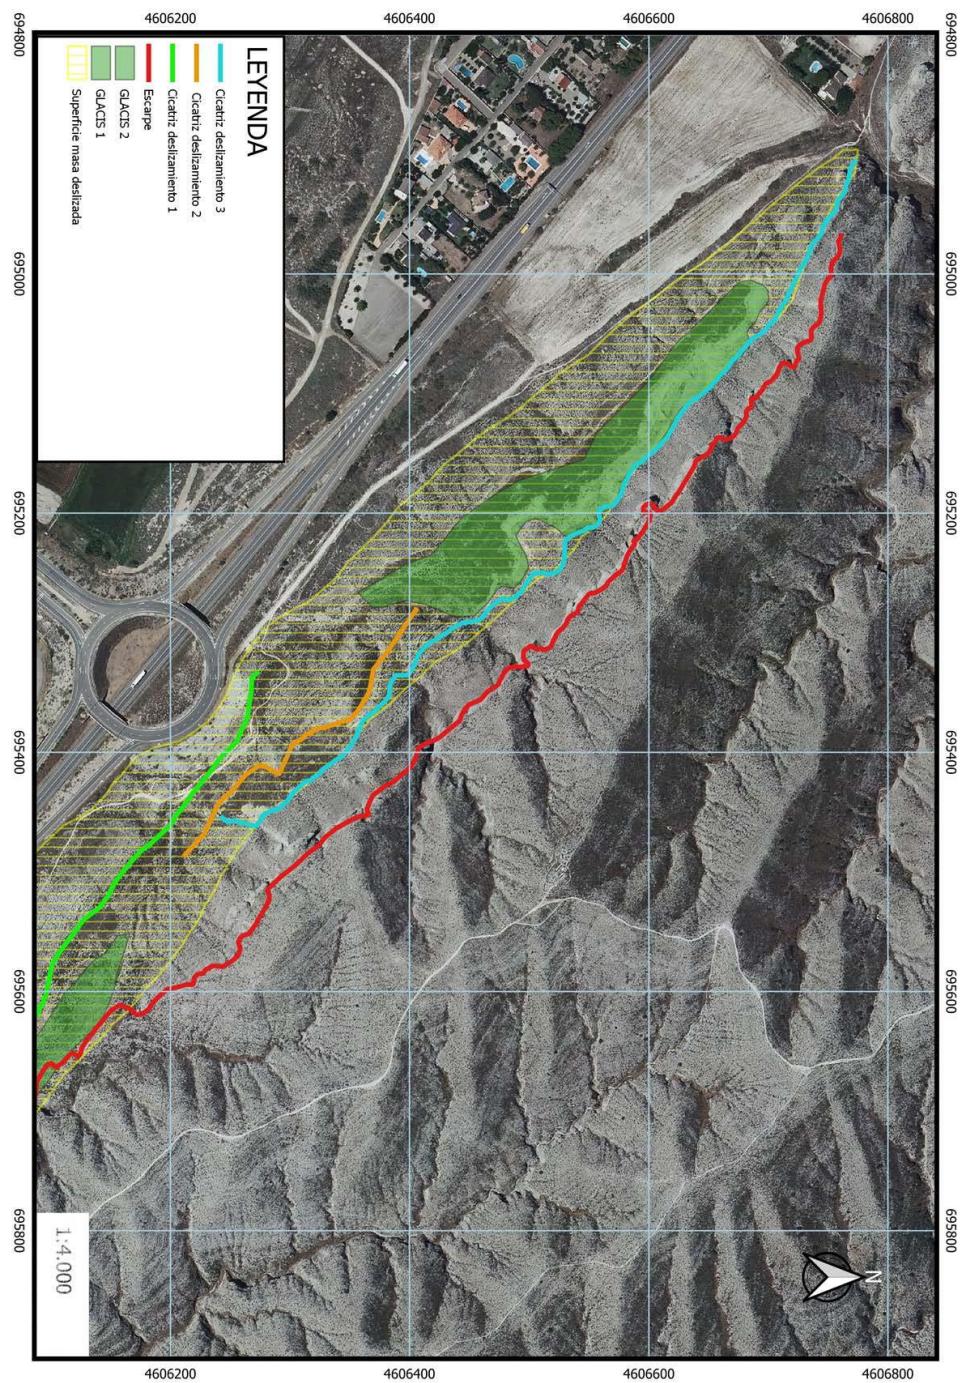
Fig.15. Cartografía de detalle de los deslizamientos y el escarpe sobre MDT02

El buzamiento de las capas de yeso afectadas por el deslizamiento 1 es de 45º hacia el norte, mientras que en las masas deslizadas afectadas por el deslizamiento 2 y 3 son de 41º y 37º hacia el norte respectivamente.

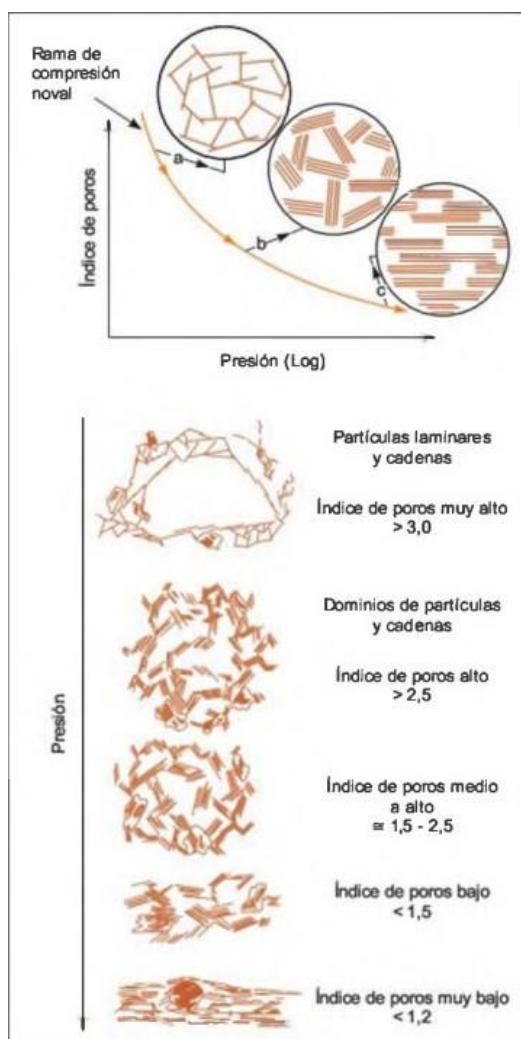
Fig.16 Reordenamiento de partículas e índice de poros en función de la presión de consolidación (Bennett y Hulbert, 1986).

serie neógena que se ha erosionado por lo que, aunque no se ha realizado ningún ensayo edométrico, es de esperar que estemos en estadios de índice de poros bajo o muy bajo. Esto hace que las arcillas adopten una microfábrica de tipo laminar que reduce el rozamiento y facilita la formación de planos de rotura.

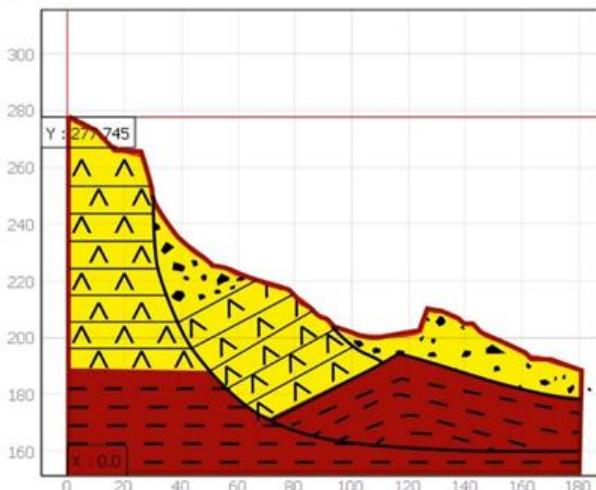
Fig.18: Representación del corte 1

La coincidencia de todos estos factores, condicionantes y desencadenantes, actuando a la vez dan como resultado el ciclo por el que se forman los sucesivos deslizamientos que comienza con la migración del cauce fluvial activo en dirección al escarpe. El cauce activo comienza a erosionar y eliminar el material del pie del escarpe en un proceso continuo que va generando la inestabilidad de la pared escarpada por pérdida del punto de apoyo (Lizaga et al., 2016). Las diaclasas verticales paralelas al escarpe son abiertas debido a la descarga sufrida por los materiales que forman el escarpe (Gutiérrez et al., 1994). Se produce la entrada de agua por las diaclasas agrandándolas y produciendo la karstificación de las capas de yeso reduciéndose la resistencia mecánica del macizo evaporítico. El agua que discurre por el cauce y el agua que se infiltra por las diaclasas hasta el nivel de arcillas hacen que éstas alcancen su límite plástico. Todos estos procesos culminan con la formación de un deslizamiento rotacional. Con el deslizamiento de los bloques, las arcillas son arrastradas generando abombamientos en el frente del deslizamiento (ver figuras 17.18 y 19). A partir de aquí se repite el proceso de forma retrogresiva, dando lugar a los deslizamientos 2 y 3

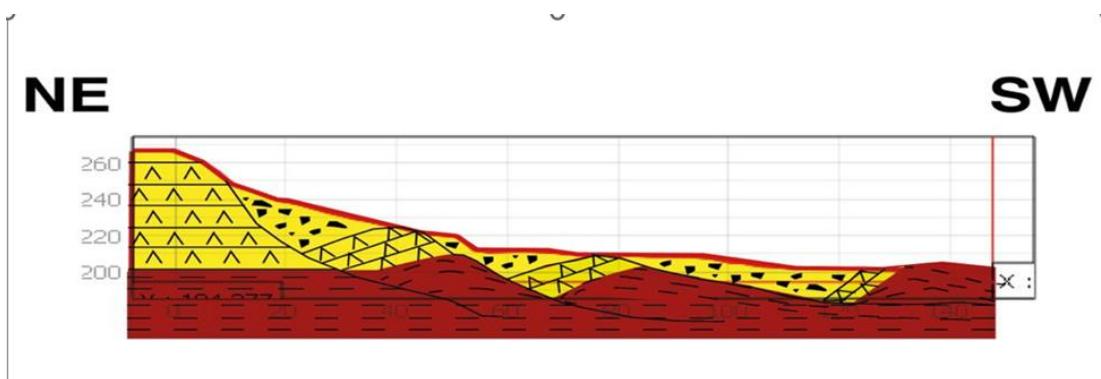
Fig.19: Representación del corte 2

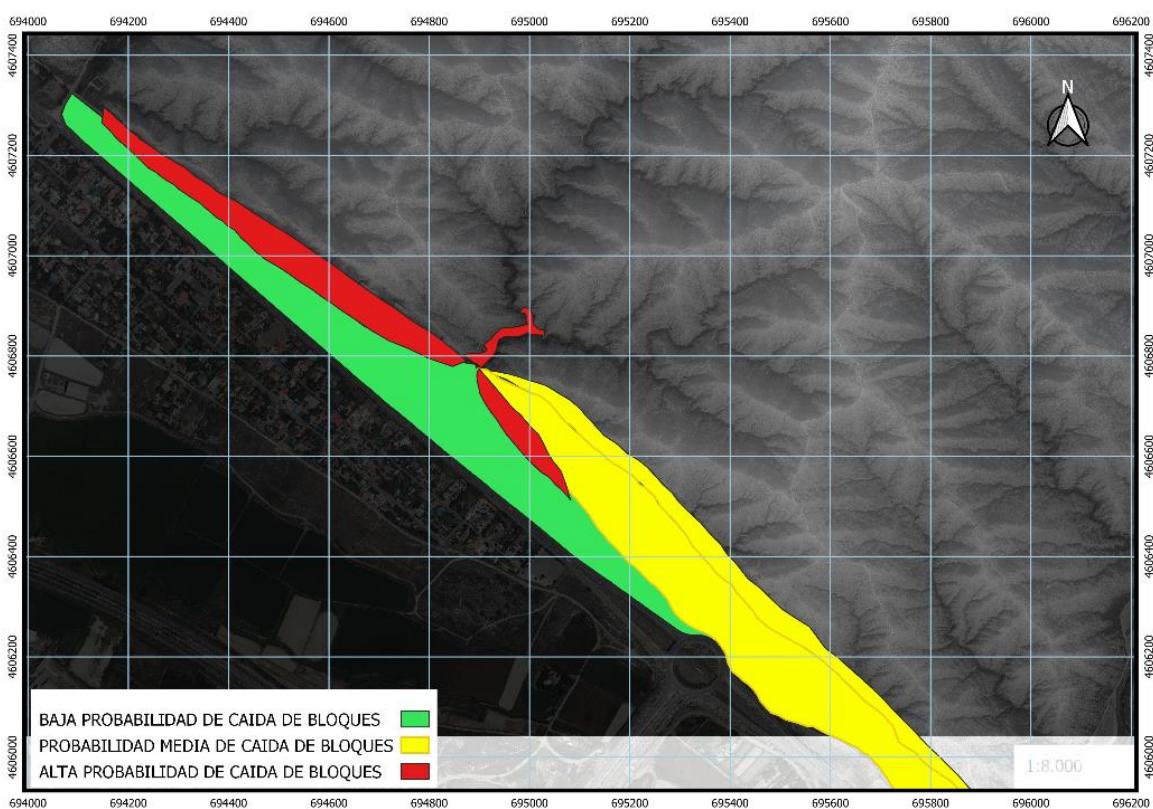
Fig. 20: Mapa de susceptibilidad a la caída de bloques.

Tanto la caída de bloques como los vuelcos son procesos activos ya que en el caso de la caída de bloques hay algunos que cayeron durante la realización de este trabajo. En el barranco, el agua que discurre va socavando la base del escarpe dejando bloques salientes que, dada la poca resistencia de las capas de yesos, terminan por desprenderse. En el caso de los vuelcos, hay diaclasas bastante profundas que con la acción erosiva terminarán por dejar los bloques totalmente sueltos.

A la zona afectada por deslizamientos se le asigna probabilidad media de caída de bloques porque, aunque en la parte más alta del escarpe podría desprenderse algún bloque, no se ven fracturas ni diaclasas profundas por las que el agua pueda penetrar, erosionar y soltar los bloques. Además, tras los deslizamientos, se produjo el relleno de las depresiones de cabecera disminuyendo la pendiente de ladera lo que dificulta los movimientos de masas. La zona marcada en verde está ya lo suficientemente alejada del escarpe, por lo que, aunque se produjera caída de bloques difícilmente alcanzarían esa zona.

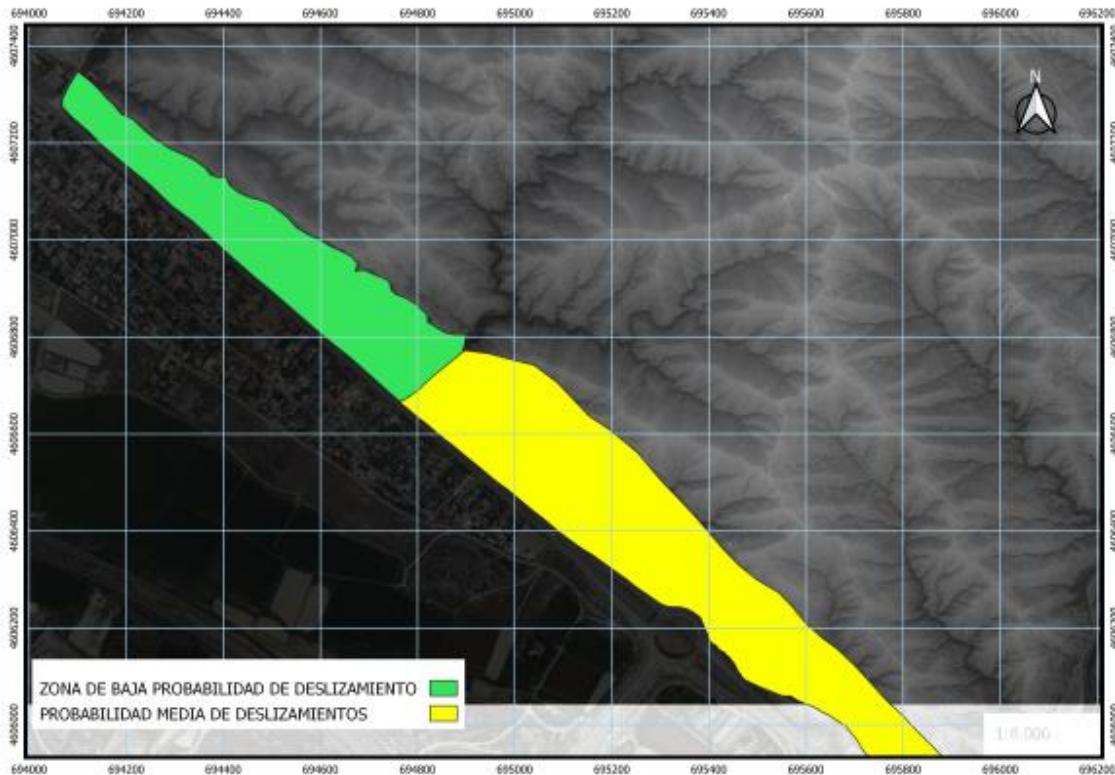
Fig. 21: Mapa de susceptibilidad a los deslizamientos rotacionales

En la figura 21 se puede ver que la zona que comprende la masa deslizada y el escarpe se ha considerado que tiene una probabilidad media de volver a verse afectados por deslizamientos. Esto se basa en que, en principio, este sistema de deslizamientos está inactivo ya que no se observan diaclasas o grietas en la parte alta del escarpe que permitan la entrada de agua necesaria para que se active el proceso y en la actualidad el cauce se halla muy alejado del escarpe, por lo que tampoco se ve afectado por las inundaciones periódicas que se considera que fueron un factor desencadenante de estos movimientos. Sin embargo, la litología altamente soluble de la Formación Yesos de Zaragoza en la que continúan produciéndose procesos de karstificación y el hecho

de que en el base se encuentre la Formación Sariñena de litología arcillosa hacen que no se pueda descartar. Estos factores son factores condicionantes que, si se produjera un factor desencadenante, darían como resultado otro deslizamiento
