Trabajo Fin de Grado

APLICACIÓN DEL MÉTODO LANDSCAPE FUNCTION ANALYSIS (LFA) PARA EVALUAR EL ESTADO DE LAS RESTAURACIONES MINERAS. EL CASO DE LA MINERÍA DE CARBÓN A CIELO ABIERTO EN UTRILLAS (TERUEL)

Octubre 2013

Escuela Politécnica Superior de Huesca

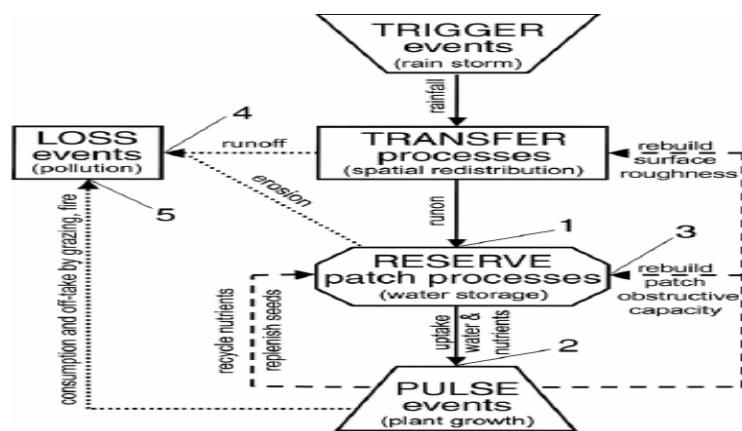
Figura 1. Esquema del Modelo conceptual Desencadenante-Transferencia-Reserva-Pulso (*Trigger-transfer-reserve-pulse, TTRP*). Tomado de Tongway et al., 1995

Este modelo explica, que las precipitaciones actúan como “Desencadenante”, ya que con una determinada intensidad genera una escorrentía superficial que va redistribuir (“Transferencia”) los recursos a través del sistema. Los recursos que se encuentran en las zonas intermedias o claros son transportados por la escorrentía hasta ser retenidos y acumulados en otros puntos del sistema, que son los parches, matas o islas. El resultado de este proceso genera una distribución desigual de los recursos y por tanto una diferenciación en las características como la infiltración y disponibilidad hídrica, materia orgánica, propágulos...). Si se dan las condiciones se genera un “Pulso” en la productividad vegetal y la mineralización de nutrientes en las zonas receptoras de estos aportes. Parte de esa productividad vegetal se puede perder o verse disminuida debido a procesos perturbadores como el fuego, la herbivoría o puede quedarse acumulada en forma de “Reserva”. Este “Pulso” puede general procesos de retroalimentación y modificar el proceso de “Transferencia” al modificarse las

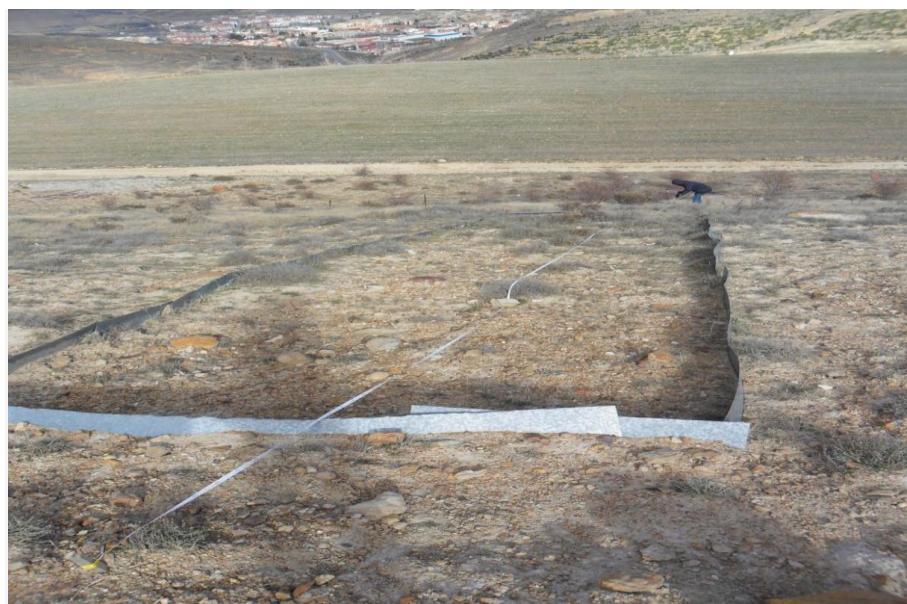
Figura 2. Foto durante la realización de un transecto con la cinta métrica

El objetivo de este paso es caracterizar y cartografiar el sitio monitoreado en términos perdida o acumulación de recursos en un patrón espacial. Es decir, analizar cómo es la distribución de los diferentes tipos de parches fértiles e interparches, en este caso a lo largo de las laderas de estudio. Para poder realizar esta caracterización se realizan una serie de transectos con una cinta métrica (Figura 2).

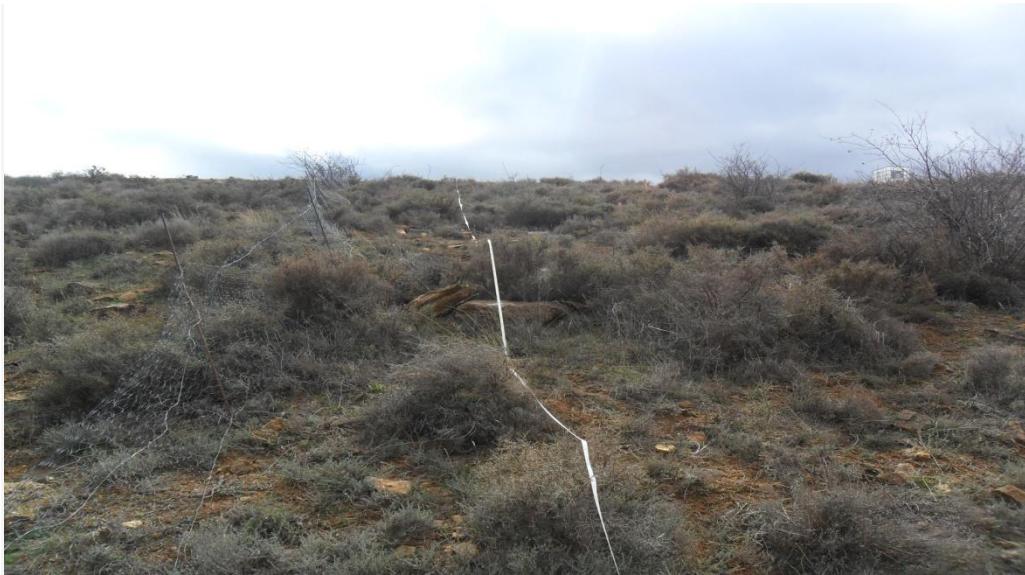
Figura 3. Transecto realizado en una ladera

Los transectos se deben iniciar en el borde superior de la pendiente de la cuenca hidrográfica local, es decir, en la parte superior de la ladera (Figura 3). Estos transectos se harán a favor de la pendiente máxima (dirección preferente del flujo de recursos y aguan en el ecosistema) y en dirección de los vientos más fuertes.

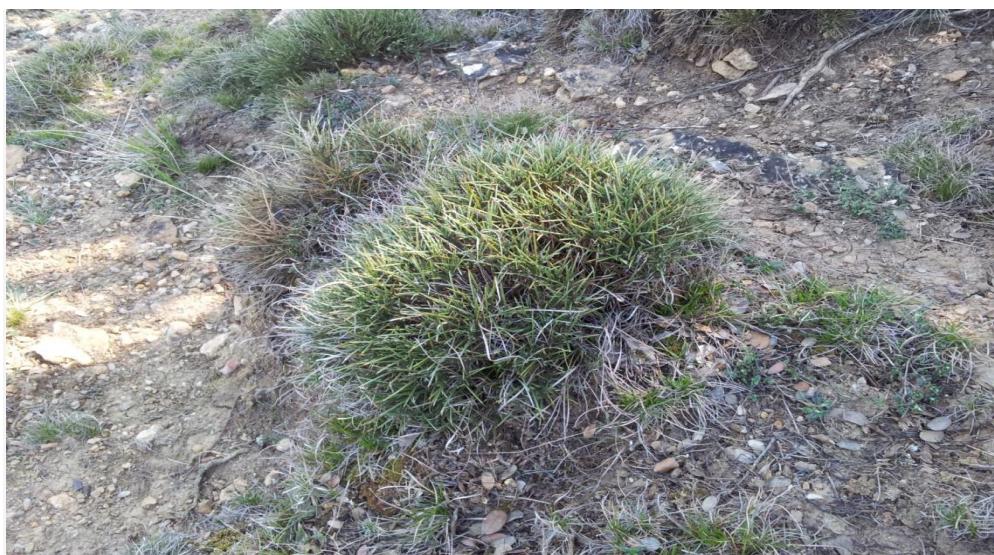
Figura 4. Ejemplo gráfico de un parche

Un parche es elemento físico perdurable en el tiempo (perenne) que tenga capacidad para la acumulación de recursos de agua y sedimentos arrastrados por la erosión superficial, actuando como un área o elemento de captación y retención de recursos dentro de la ladera (Figura 4).

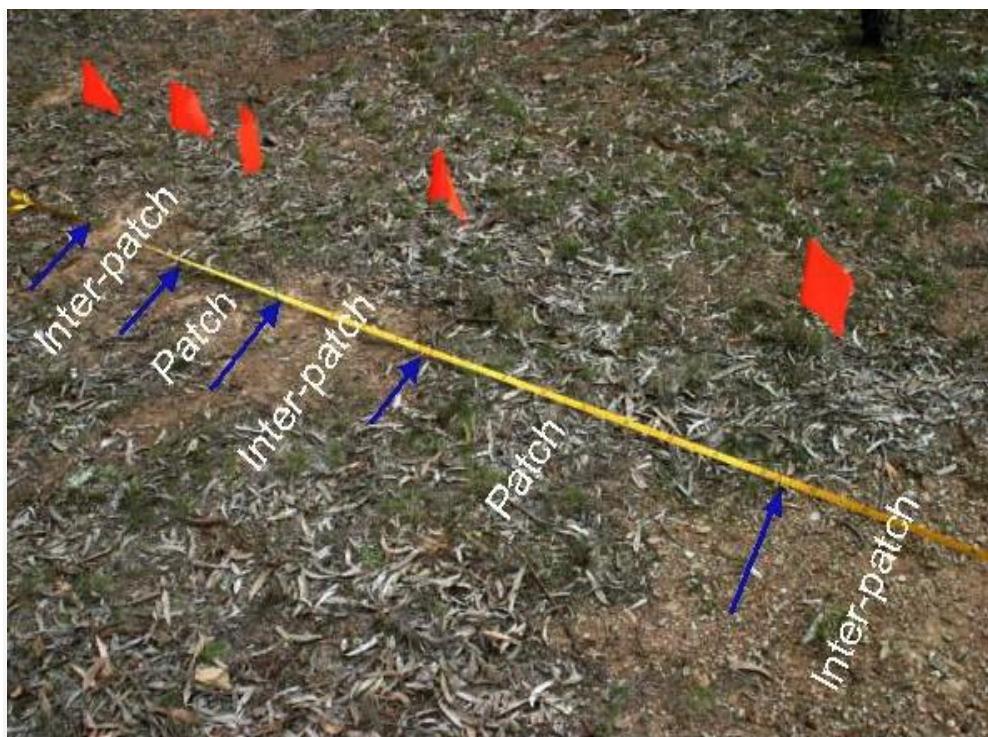
Figura 5. Sección de un transecto donde se muestran los límites de los parches e interparches

Una vez explicado el parche nos disponemos a explicar un interparche, que es el espacio comprendido entre dos parches, el cual se caracteriza por ser una zona donde los recursos como el agua, los materiales del suelo y la materia orgánica son libremente transportados pendiente abajo cuando el transporte hídrico y eólico están activos. En la figura 5 se presenta la sección de un transecto donde se muestran los límites de parches e interparches.

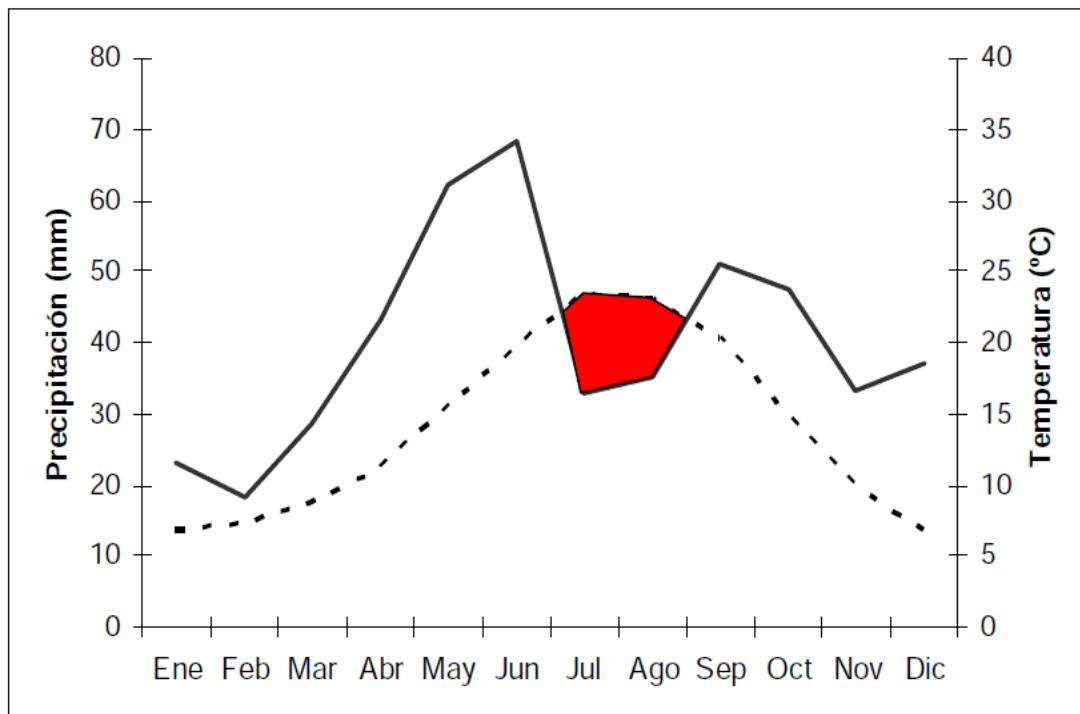
Figura 12. Diagrama ombrotérmico (Climodiagrama de Walter-Gausen) para los datos de estación de Montalbán (León, 1991).

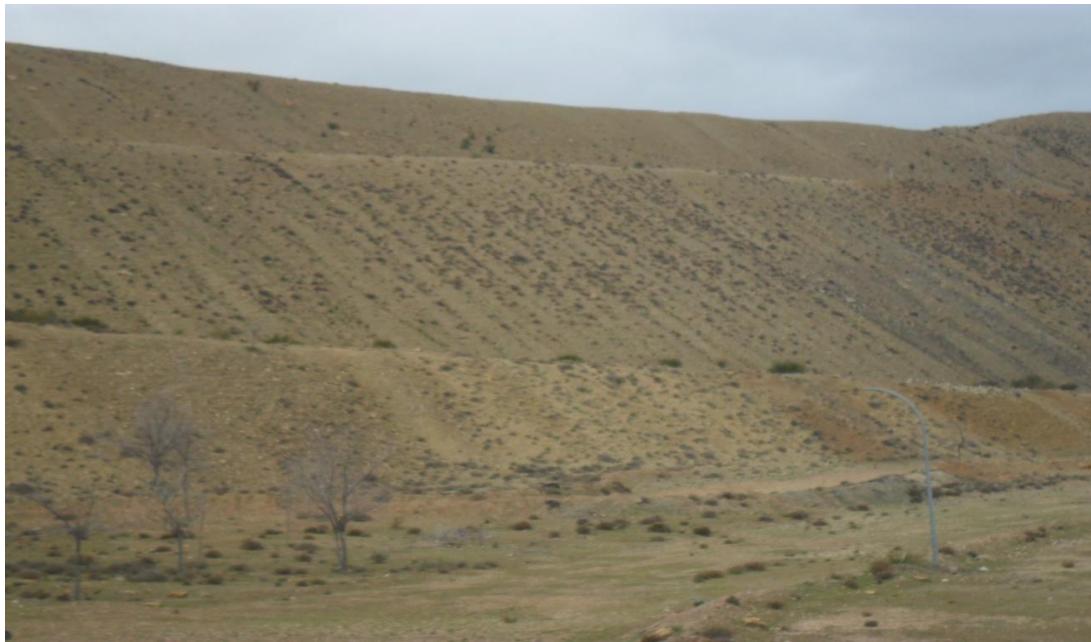
Figura 13. Fotografía de la antigua mina de “El Murciélagos”

La restauración que se realizó en esta mina (Figura 13) , pertenece al grupo de las de “Primera Generación”, basadas en el modelo “plataforma-talud-cuenca”, donde se dedicaban al cultivo de secano en las plataformas, aunque en este caso no ha sido así. Sobre los taludes se extendió tierra vegetal (20-50 cm) realizándose labores de revegetación con mezclas comerciales de semillas herbáceas (entre estas cabe destacar el uso de las siguientes especies: *Lolium perenne*, *Medicago sativa*, *Poa pratensis*, *F. arundinacea*...). El relieve abrupto de los taludes, pistas y cunetas limita notablemente el desarrollo de la vegetación y constituye una fuente de sedimentos que contaminan los cauces naturales (cubierta vegetal 15-25 %, riqueza de especies 10-15 y tasa de erosión 10-20 t/ha año; Moreno de las Heras et al., 2008). Este modelo no es sostenible a largo plazo.

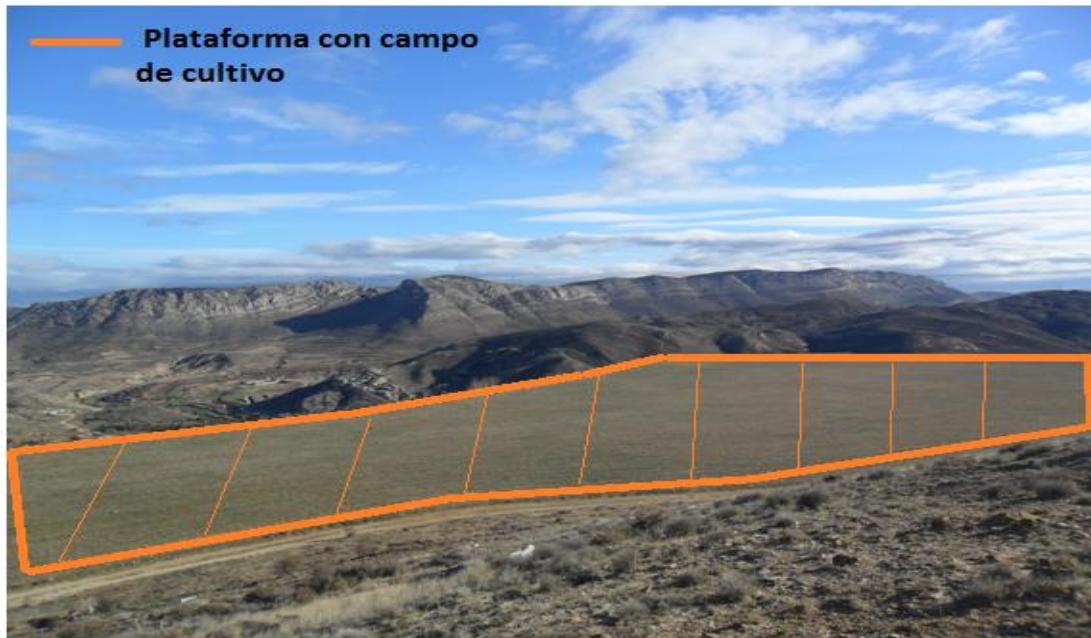
Figura 14. Imagen de una plataforma aprovechada por cultivos en “El Moral”

La restauración de “El Moral” (Figura 16) representa una transición entre las de “Primera Generación” y las de “Segunda Generación” en cuencas, desarrolladas por la empresa MFUSA. Se caracteriza por un sistema de taludes de pendientes más suaves con un mejor desarrollo de la vegetación (Figura 15) con bermas y plataformas de cultivo intercaladas (Figura 14).

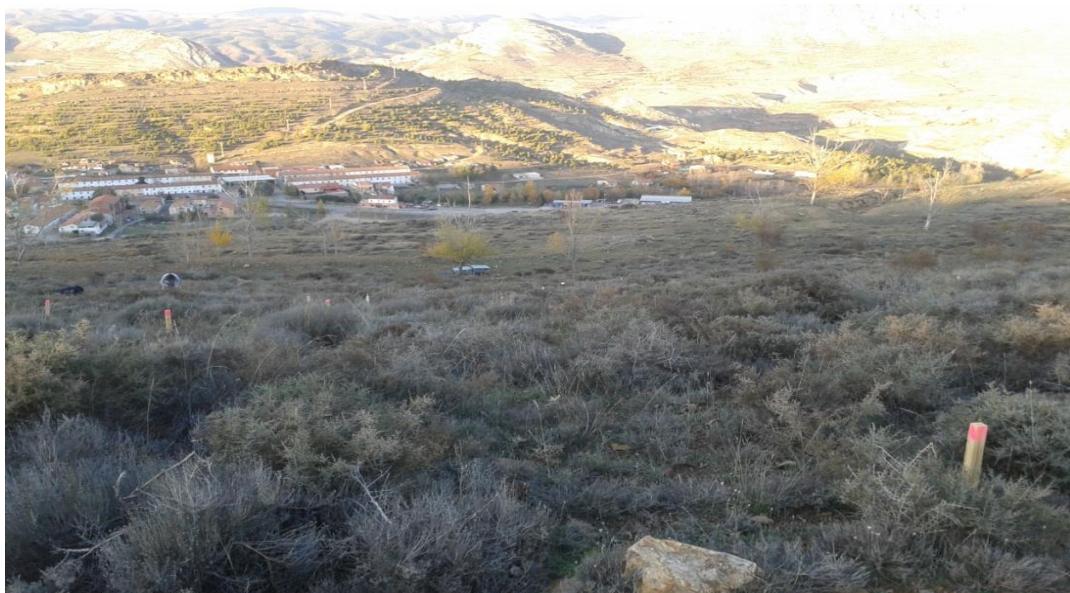
Figura 15. Imagen de una ladera de “El Moral” suavizada con buen desarrollo de vegetación

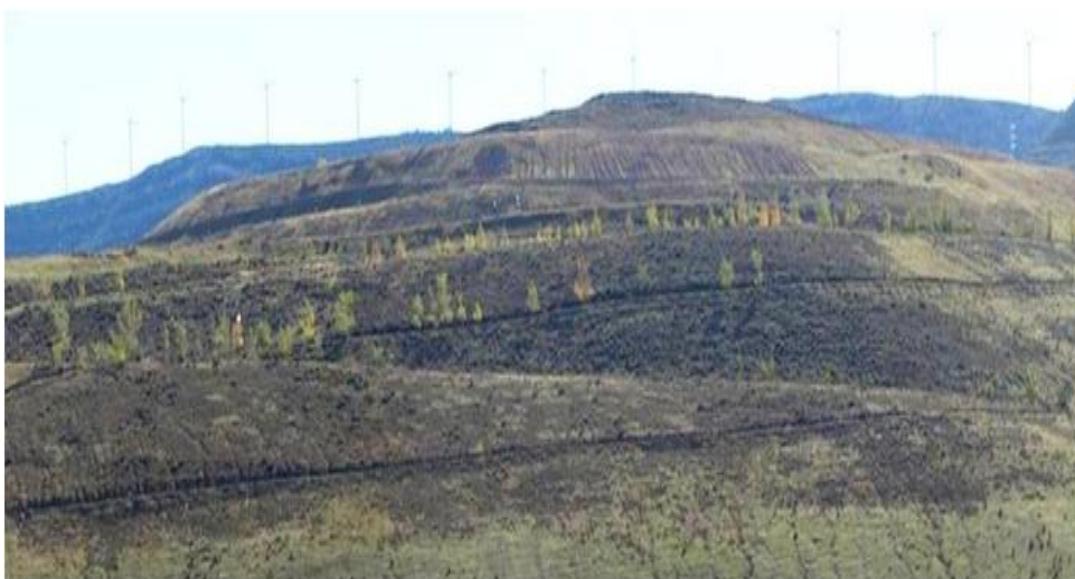
Figura 16. Foto de la antigua mina del “El Moral”

La construcción de las laderas tenía las siguientes características:

- Pendiente entre el 18-21 %
- Aislamiento de la ladera de las escorrentías procedentes de las plataformas, pistas o bermas superiores.
- Extendido de una capa de tierra vegetal de unos 50cm de espesor.
- Labrado transversal a la pendiente. Labor profunda
- Aplicación de purines .Labrado para evitar malos olores.
- Siembra de mezcla de herbáceas a finales de febrero tras el frío invernal
- Labor superficial para el enterramiento de las semillas
- Dos años después se realiza la plantación de especies leñosas

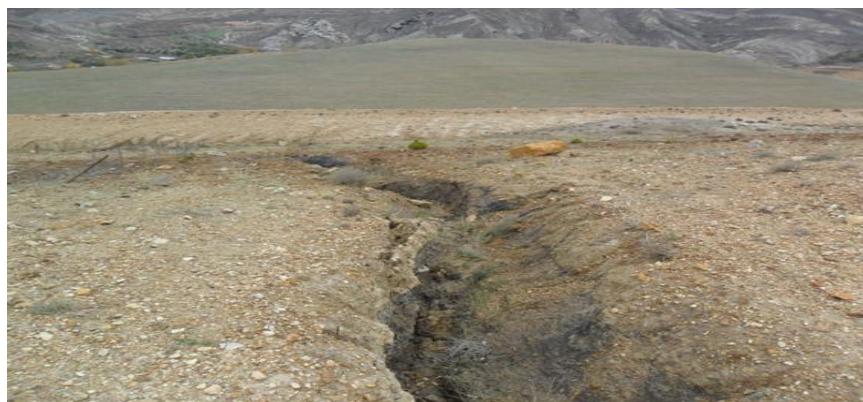
Figura 17. Foto de un reguero localizado en una ladera de estudio en el "Cerro del Moral"

Estos flujos hídricos son muy negativos y perjudiciales si se concentran en regueros. Estos regueros (Figura 17) realizan una evacuación de la escorrentía que produce una disminución de la humedad edáfica en las zonas interreguero (que se encuentran entre dos regueros) (Figura 18) siendo un efecto restrictivo producido por la erosión. Según varias investigaciones realizadas sobre el efecto de la erosión en regueros sobre el desarrollo del suelo y la vegetación, se ha determinado que la escorrentía exógena procedente de la parte superior de los taludes produce una fuerte inestabilidad que se debe evitar. (Moreno de las Heras et al., 2008; Espigares et al., 2009).

La intensificación del déficit hídrico propiciada por la erosión en regueros condiciona notablemente la colonización vegetal de las laderas. En concreto se ha comprobado que limita y dificulta la germinación, incorporación de la materia orgánica, la supervivencia, el desarrollo de estabilidad de agregados, mineralización y reciclado de nutrientes (N y P) así como el tamaño y la actividad de las poblaciones microbianas y la producción de semillas por parte de las plantas (Espigares et al 2009).

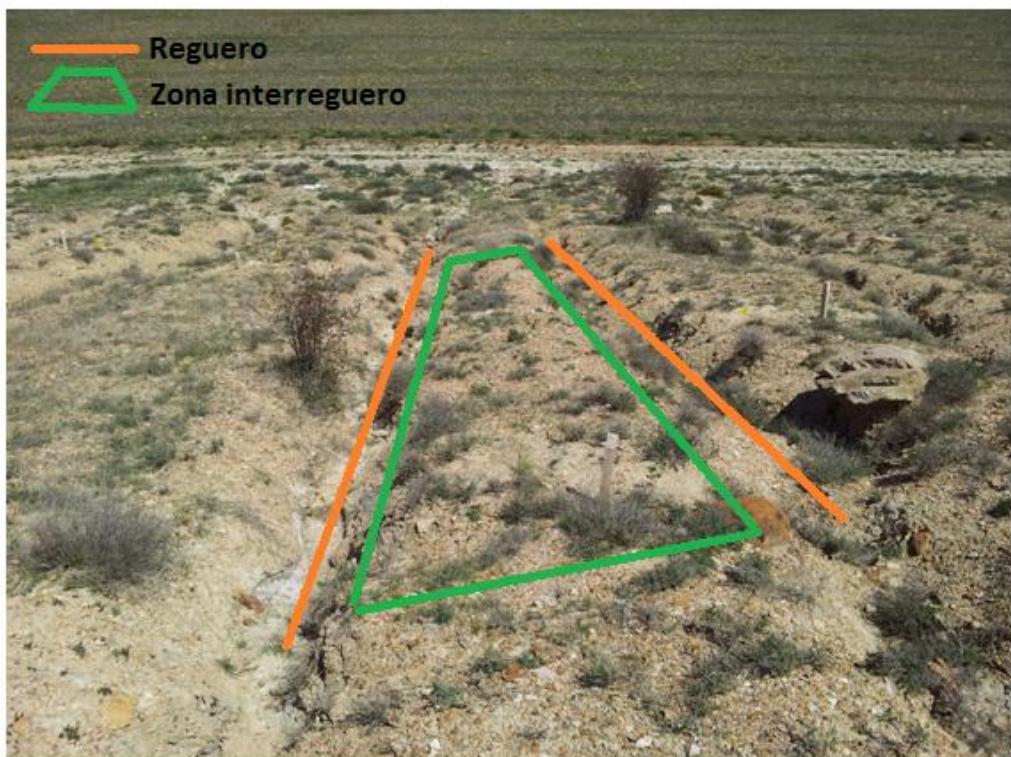
Figura 18. Foto de una zona interreguero en una ladera de la zona de estudio de “El Moral”

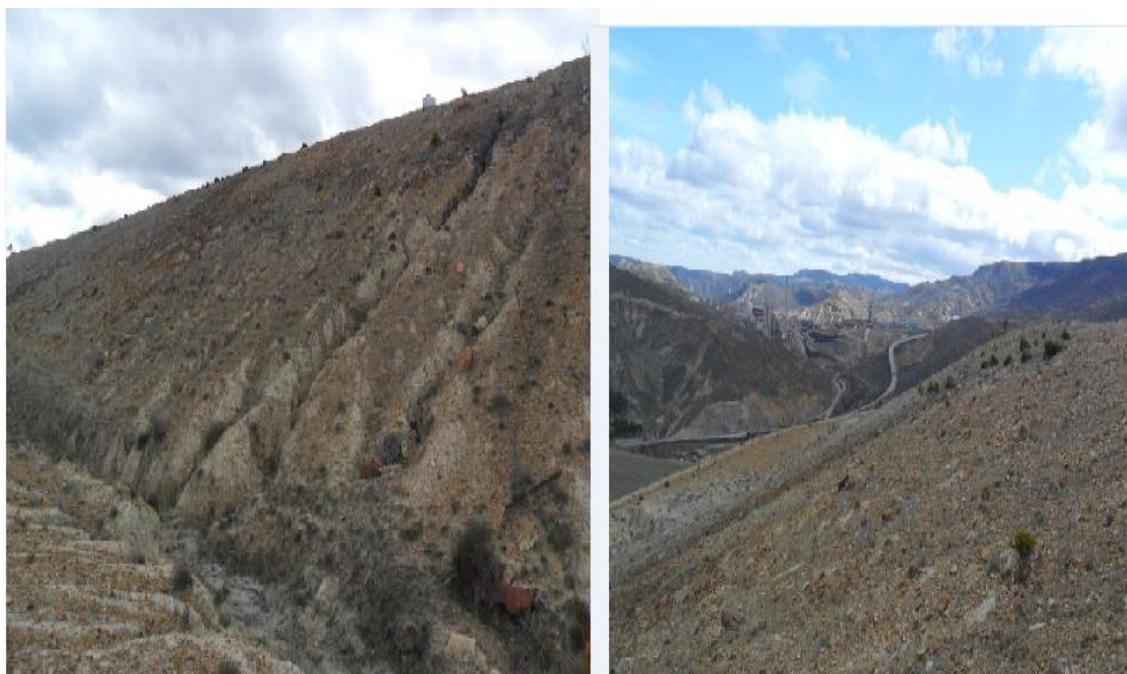
Figura 19. Fotos de la ladera 1

La ladera 1 (L1) se caracteriza por presentar una densa red de regueros y una escasa cobertura vegetal. La ladera 2 (L2) presenta una red de regueros discontinua y un patrón de vegetación discontinuo con manchas de gramíneas remanentes de la siembra inicial en zonas de importación de agua y claros exportadores, colonizados por *Santolina chamaecyparissus*. La ladera 3 (L3) no presenta red de regueros, con un patrón de vegetación continuo, donde domina *Genista Scorpius*. La ladera 4 (L4) presenta una red de regueros discontinua, pero con menor grado que L2, con un patrón de vegetación discontinuo con manchas de gramíneas remanentes de la siembra inicial en zonas de importación de agua y claros exportadores, colonizados por *Brachypodium ramosum*. La ladera 5 (L5) y ladera 6 (L6) presenta algún reguero discontinuo de forma ocasional, con mínimo establecimiento de la cubierta vegetal, predominado por suelo desnudo, donde las matas suelen ser de *Santolina chamaecyparissus* y *Medicago Sativa*. La ladera 7 (L7) ha sido explicada en el área de estudio.

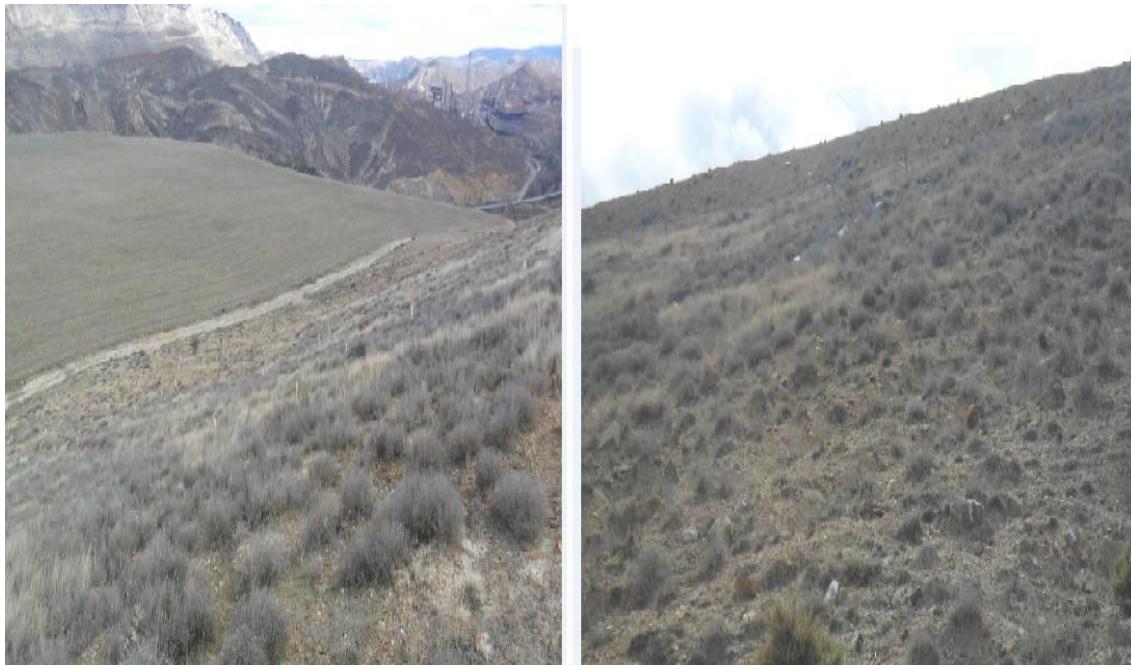
Figura 20. Fotos de la ladera 2

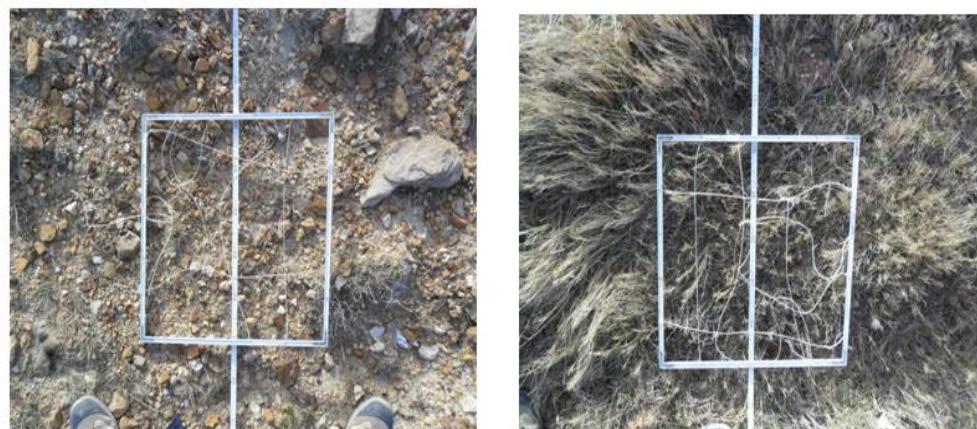
Figura 26. Fotos de la colocación del quadrat 50x50 en el transecto

El método para obtener información correspondiente a los indicadores del estado de la superficie del suelo se basó en el aplicado por Maestre (2004 y 2006) en que se utiliza un quadrat 50x50 cm. El quadrat se coloca sobre el transecto en cada tipo de unidad, de manera que la cinta métrica que señala el transecto divida en dos el quadrat (Figura 26)

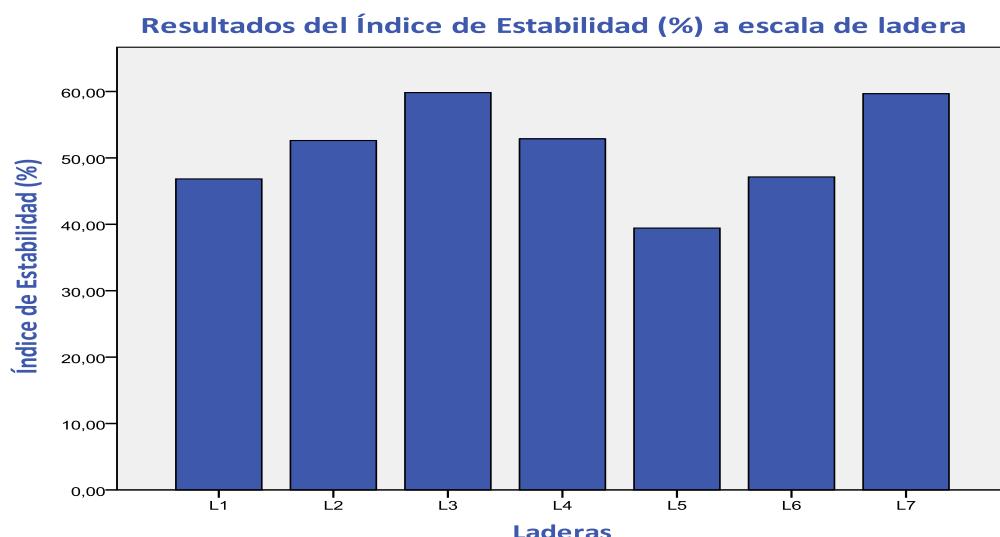
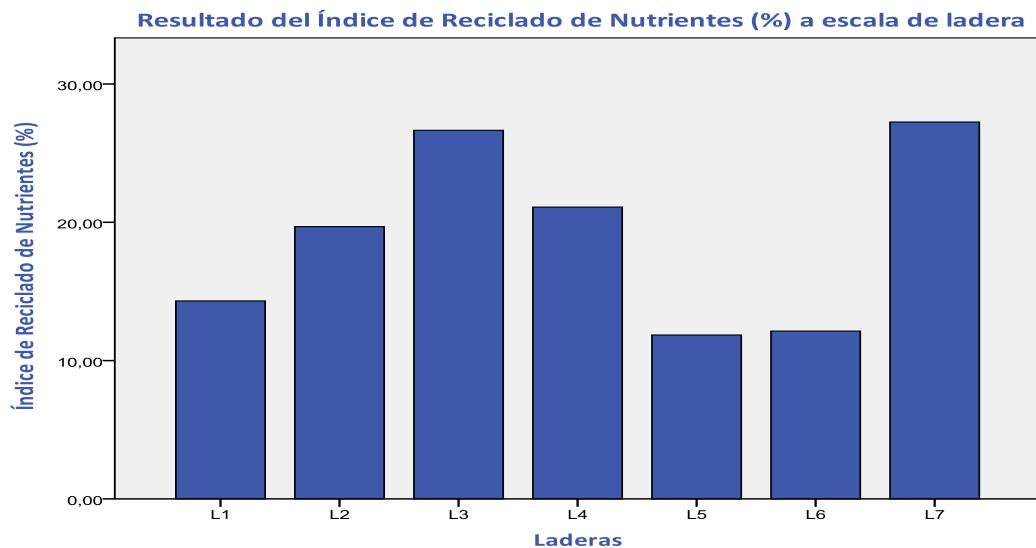
Figura 27: Caracterización del comportamiento funcional de las laderas respecto al Índice de Estabilidad (A), Índice de Infiltración (B), Índice de Reciclaje de Nutrientes (C).

Otro fundamento por el que el método LFA es válido, son los resultados representados en la figura 27 y 28, que muestran que hay 3 tipos de laderas según el estado funcional de estas, ajustándose perfectamente al modelo propuesto por Moreno-de las Heras (et al, 2010) (Figura 34) en el trabajo realizado en la propia área de estudio.

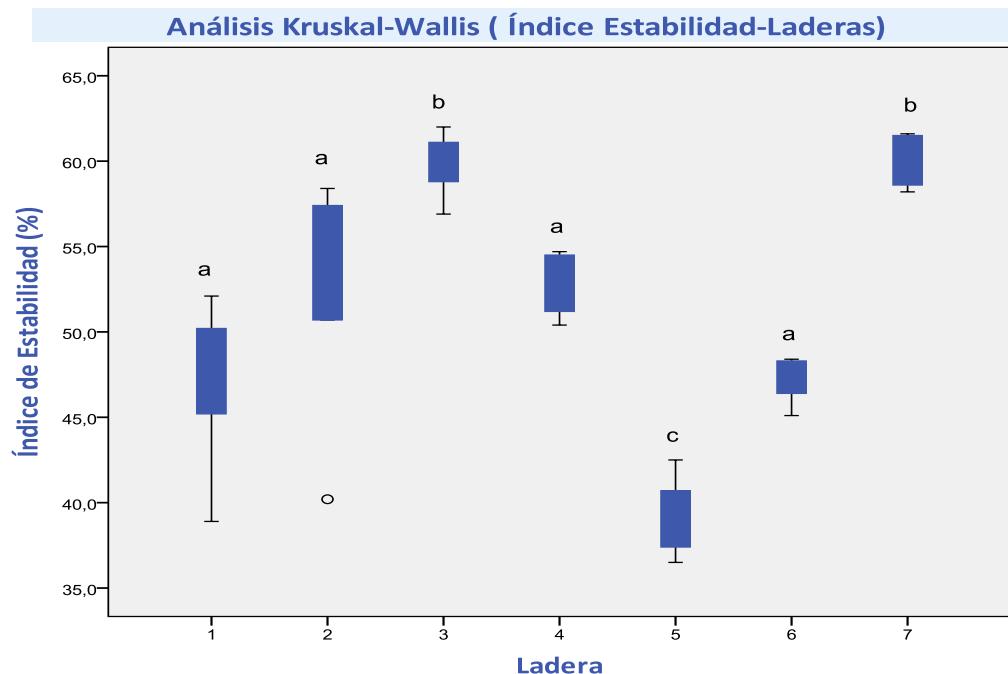
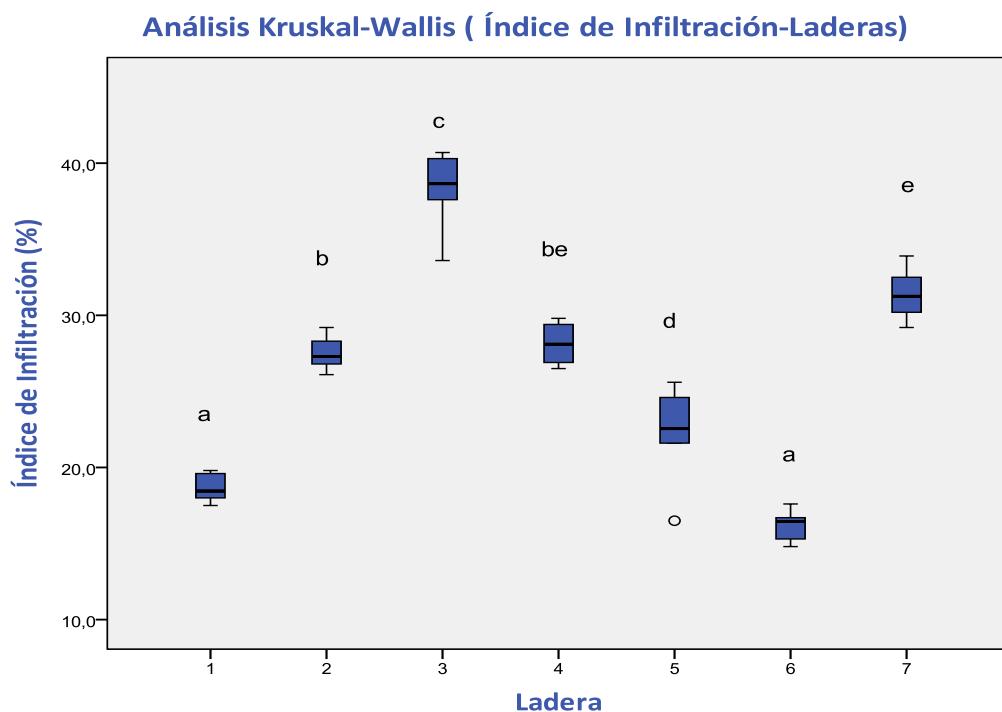
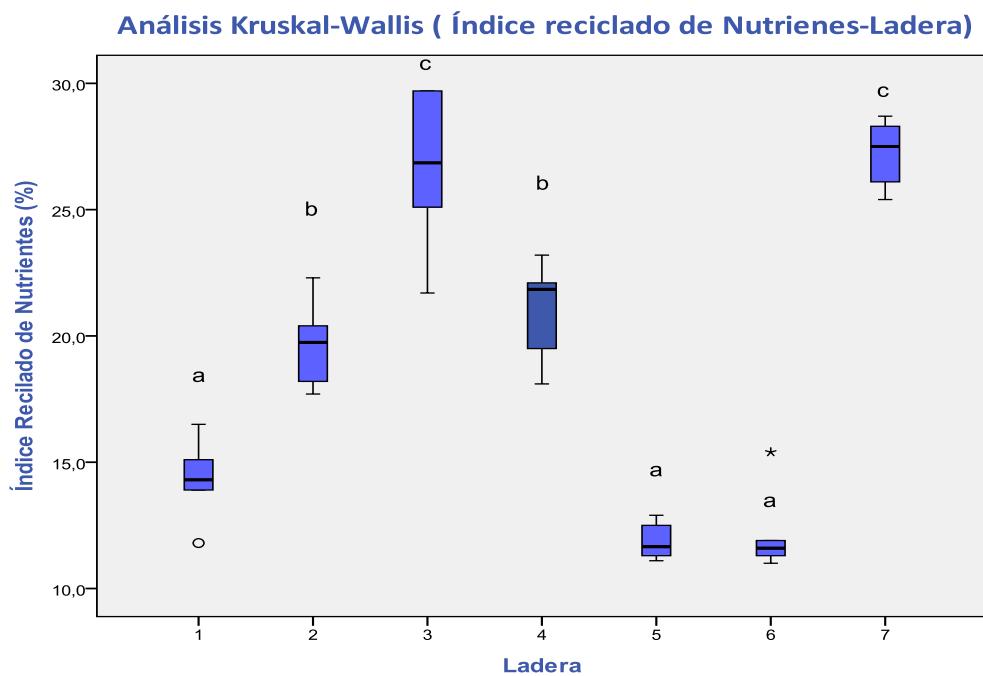
Figura 28. Test Kruskal-Wallis. IE (A), II (B) e IR (C)

En cuanto al Índice de Infiltración (%), al contrario que el Índice de Estabilidad no hay presencia de tres grandes grupos diferenciados. Por una parte, L3 se diferencia de todas significativamente, siendo esta la que mayor valores de este índice presenta. Seguida de L7, que con la única ladera que no tiene diferencias significativas es con L4. Además L4 no tiene diferencias significativas con L2. Finalmente L5 se diferencia de todas significativamente presentando los valores más bajos, mientras que L1 y L6 presentan el mismo comportamiento. Podríamos establecer que L3 posee la mayor capacidad de infiltración, seguido por L7, L2 y L4, que presentan un comportamiento frente al control de la escorrentía parecido. Le seguiría L5 y finalmente el último grupo con el peor comportamiento en cuanto este índice que son L1 y L6.

- L3 y L7 formarían un primer grupo caracterizado por tener los valores más altos, y por lo tanto mejores.
- Un segundo grupo formado por L2 y L4, con valores intermedios entre el último grupo que es el más deficiente.
- El tercer grupo está compuesto por L1, L5 y L6, que presentan los valores más bajos.

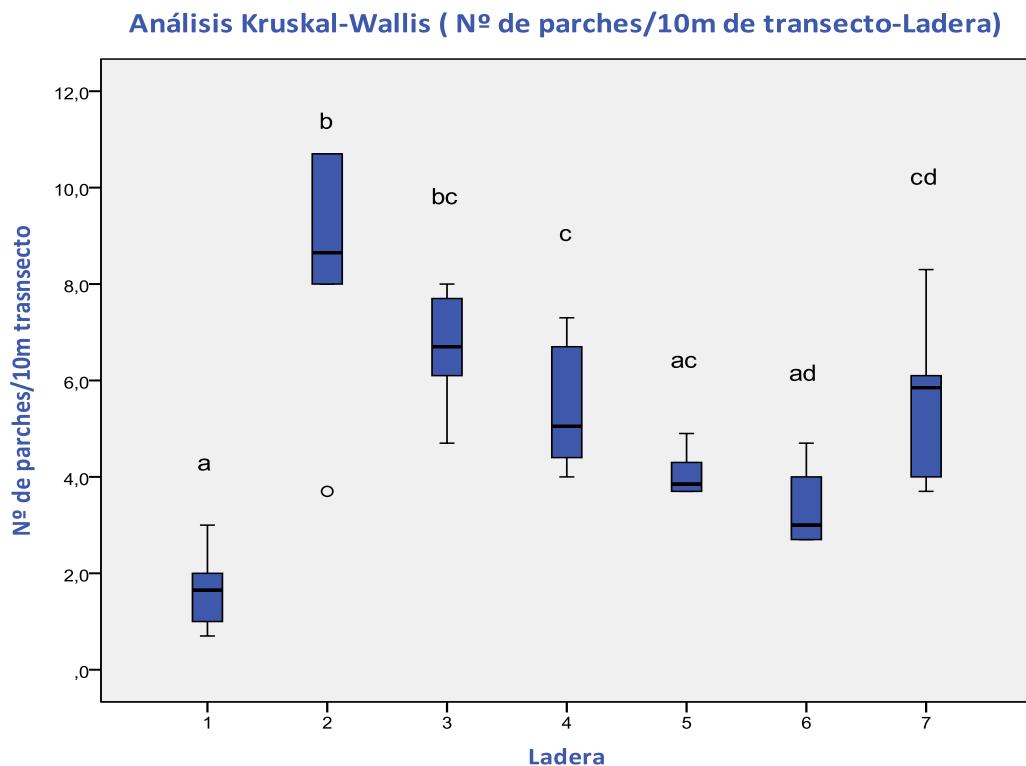
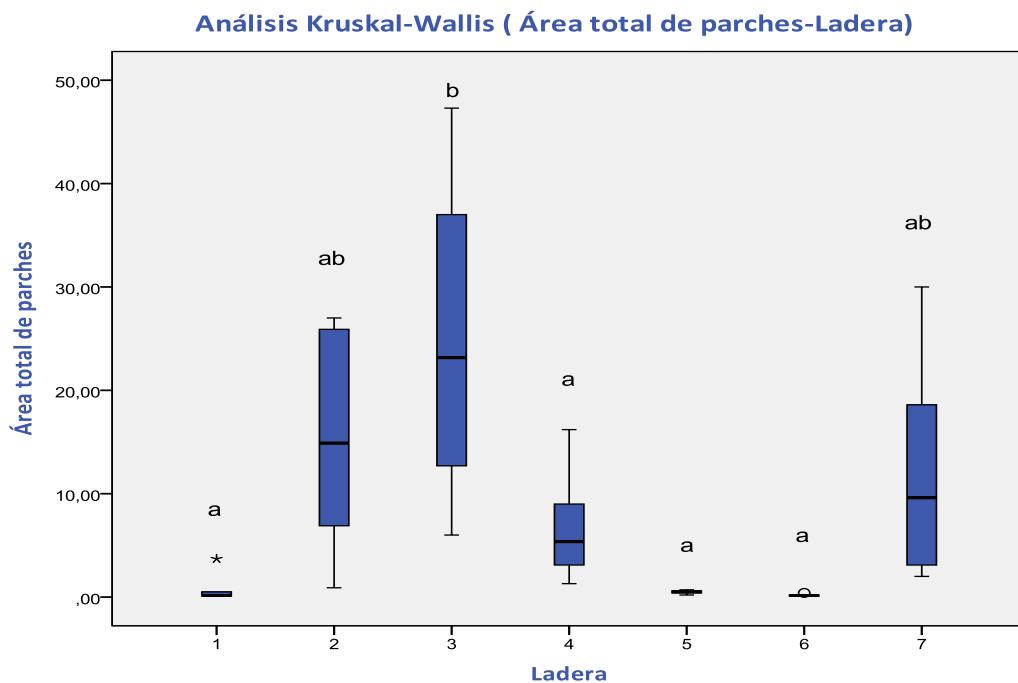
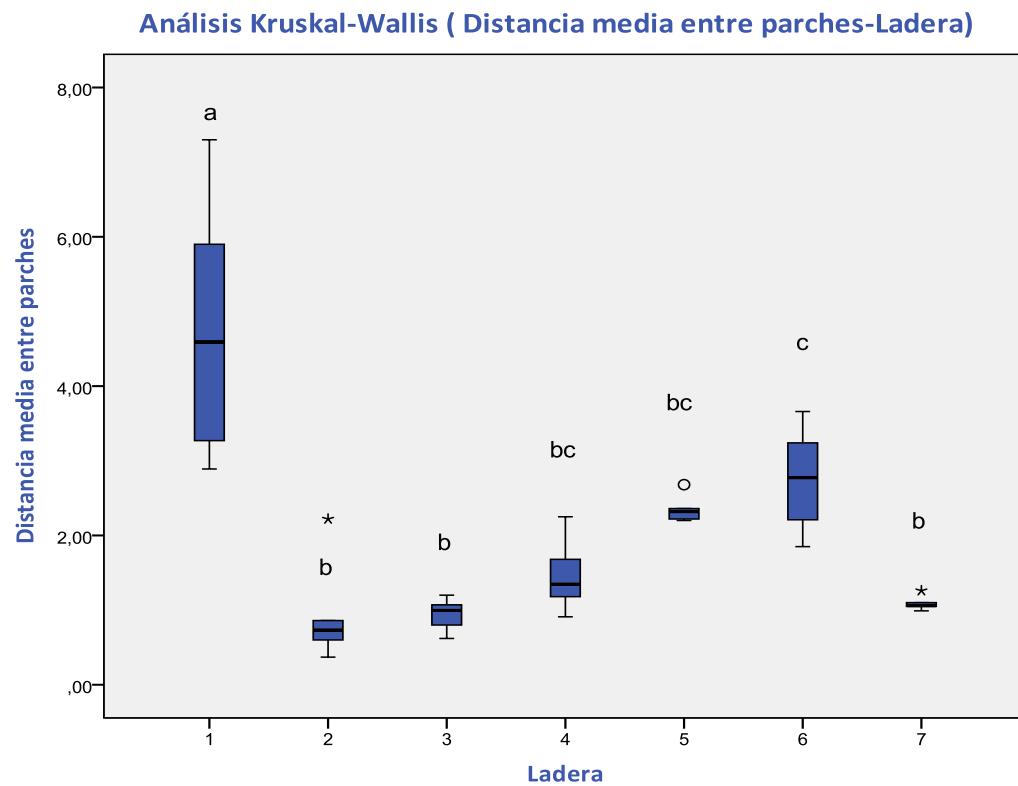
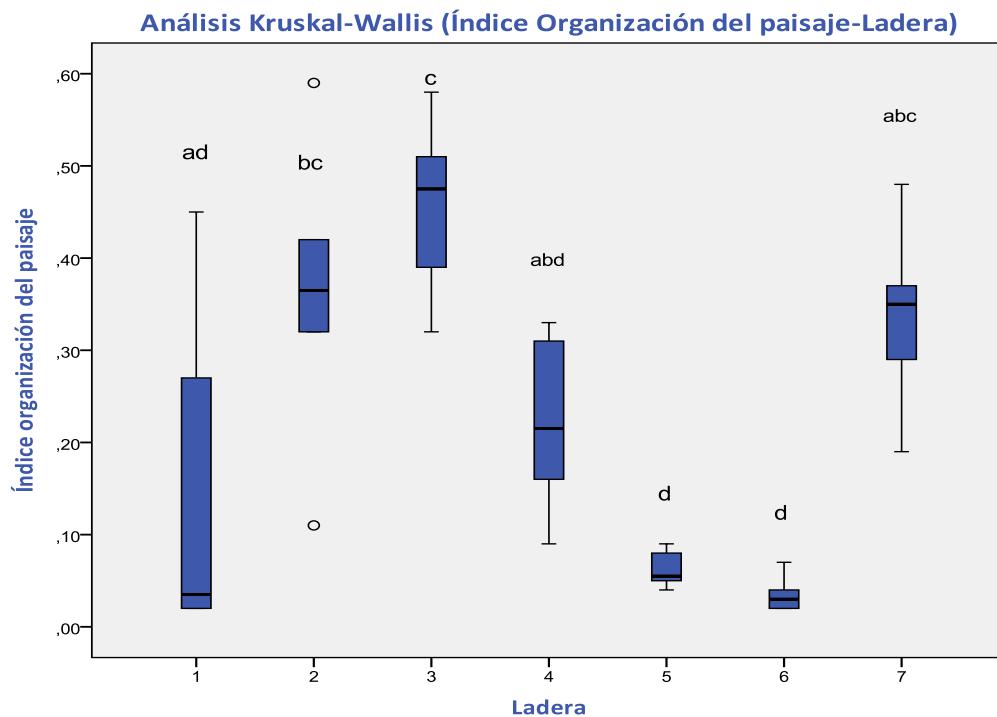
Figura 29. Análisis de Kruskal-Wallis para las distintas laderas en base a los datos de organización del paisaje. Nº total de parches/10 m (A); Área total de parches (B); Distancia media entre parches (C); Índice de organización del paisaje (D)

En cuanto a los resultados expuestos de las variables de la figura 29:

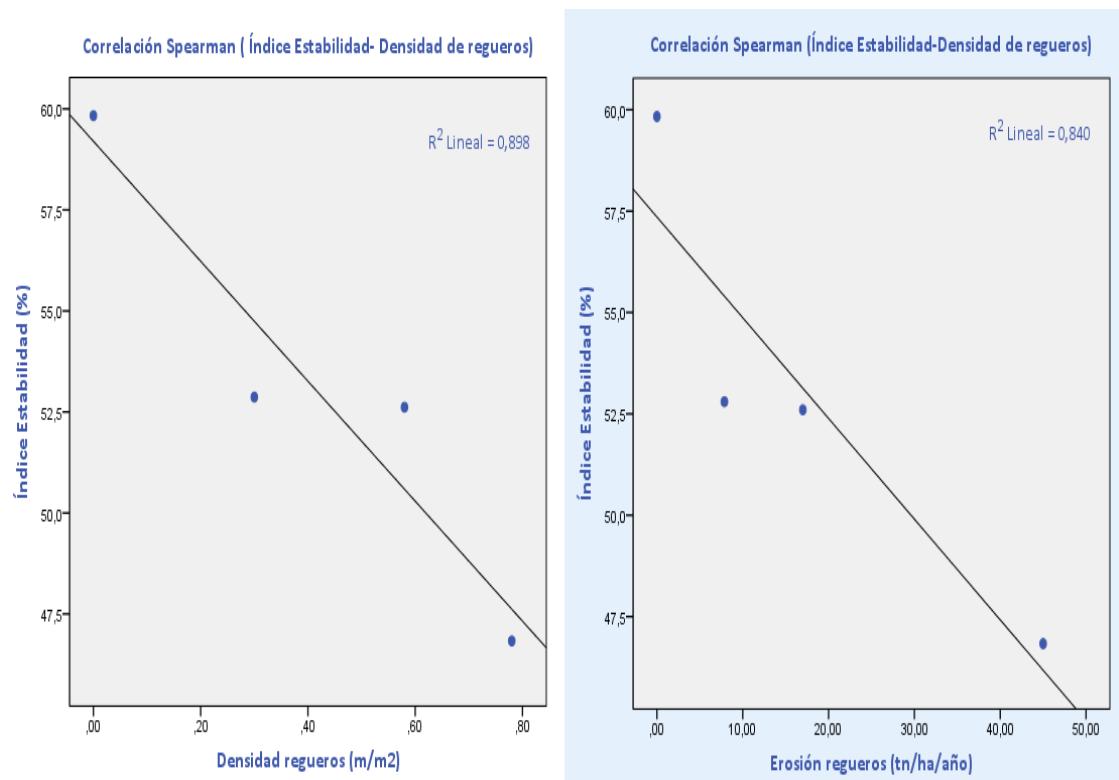
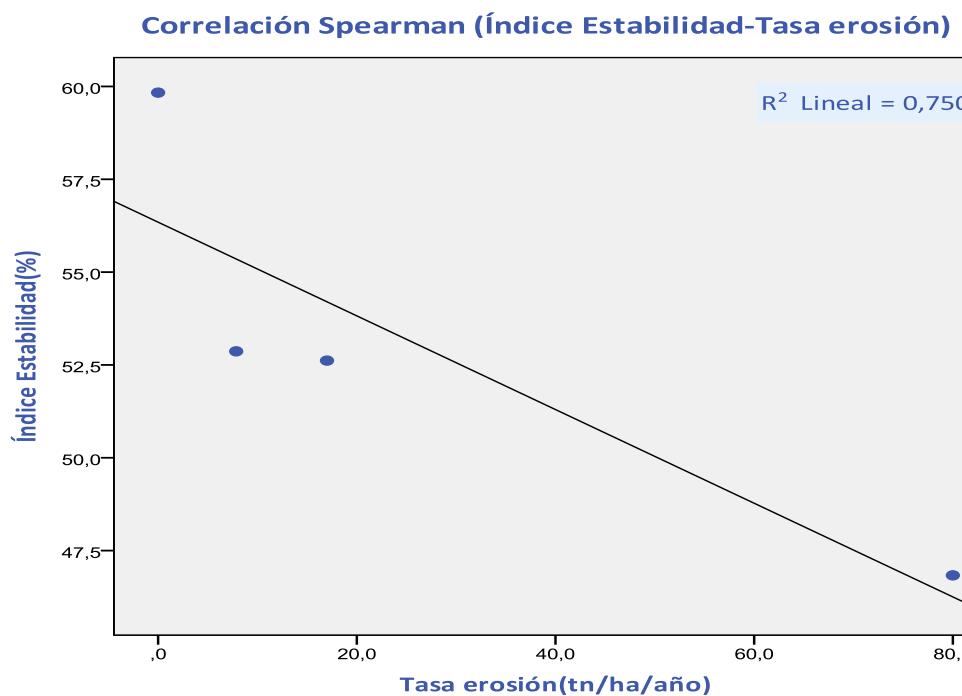
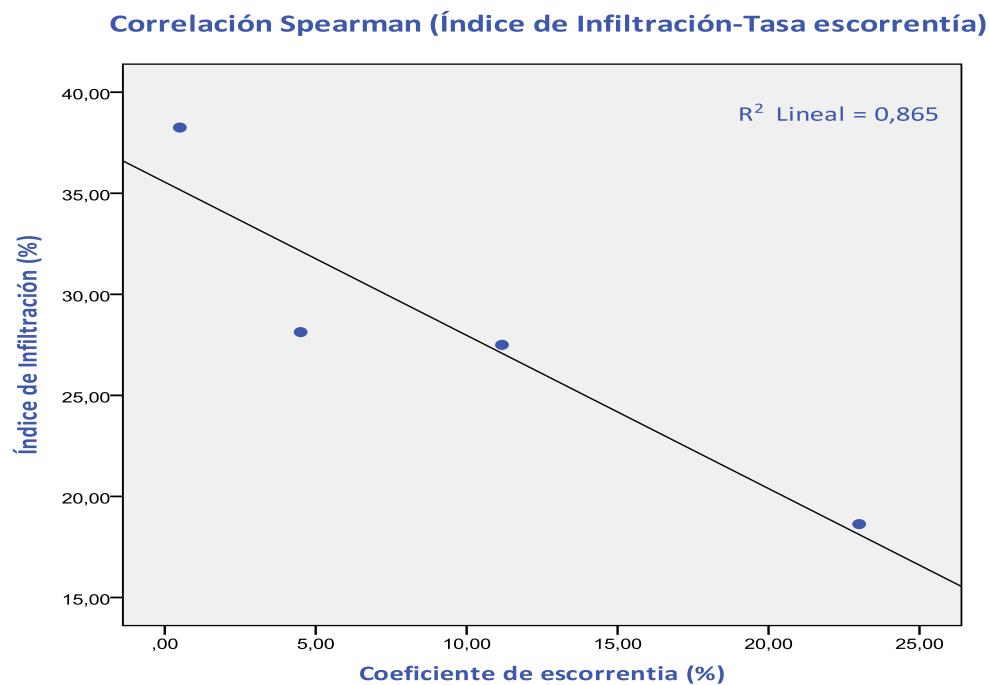
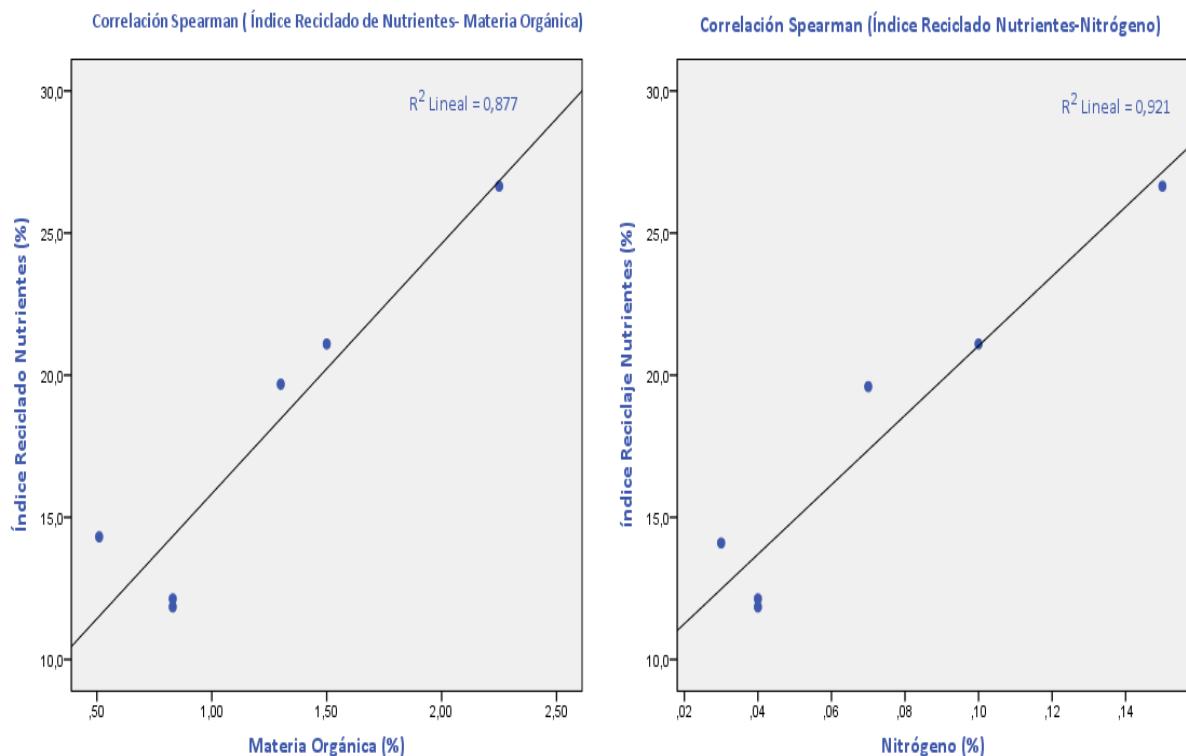
Figura 30. Relación entre el Índice de Estabilidad y la tasa de erosión, la densidad de regueros y la tasa de erosión en regueros (A). Relación entre el Índice de Infiltración y el coeficiente de escorrentía (B). Relación entre el Índice de Reciclado de Nutrientes y al contenido en materia orgánica y el contenido en Nitrógeno (C).
