Trabajo Fin de Grado

APLICACIÓN DEL MÉTODO LANDSCAPE FUNCTION ANALYSIS (LFA) PARA EVALUAR EL ESTADO DE LAS RESTAURACIONES MINERAS. EL CASO DE LA MINERÍA DE CARBÓN A CIELO ABIERTO EN UTRILLAS (TERUEL)

Octubre 2013

Escuela Politécnica Superior de Huesca

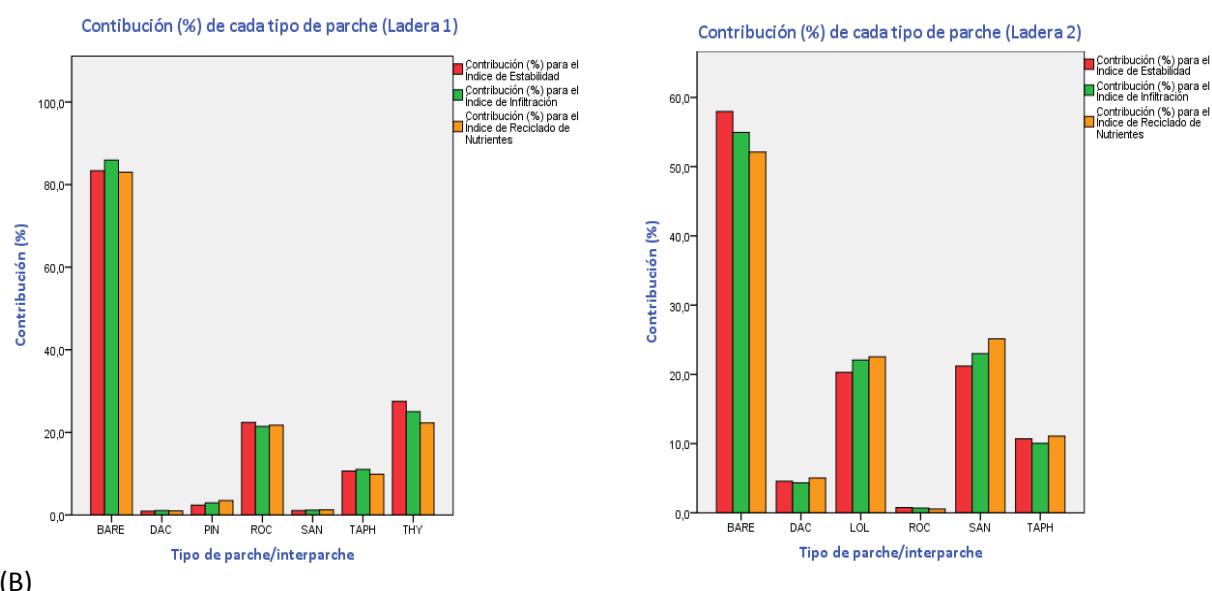
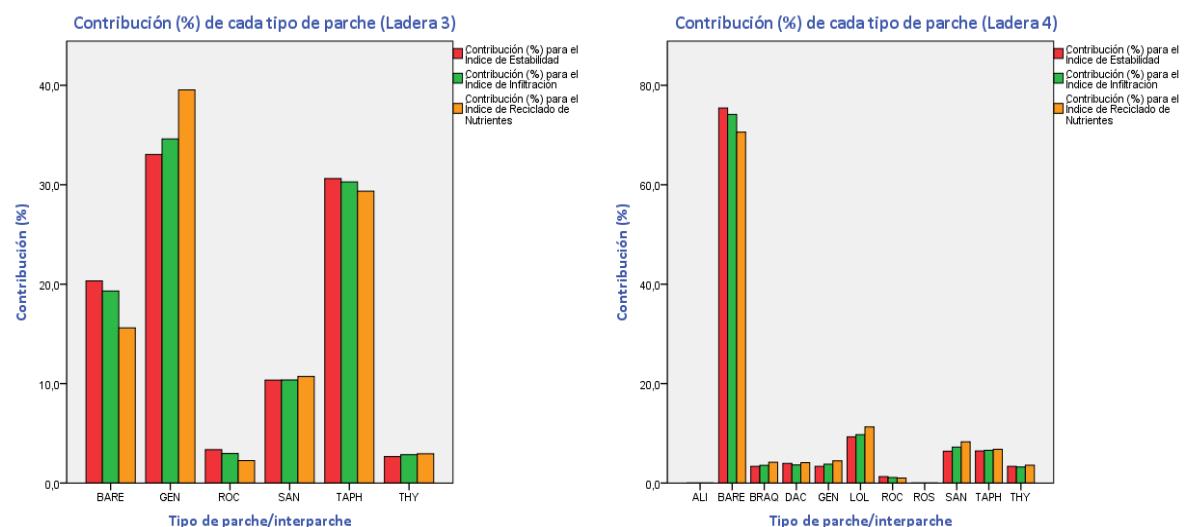
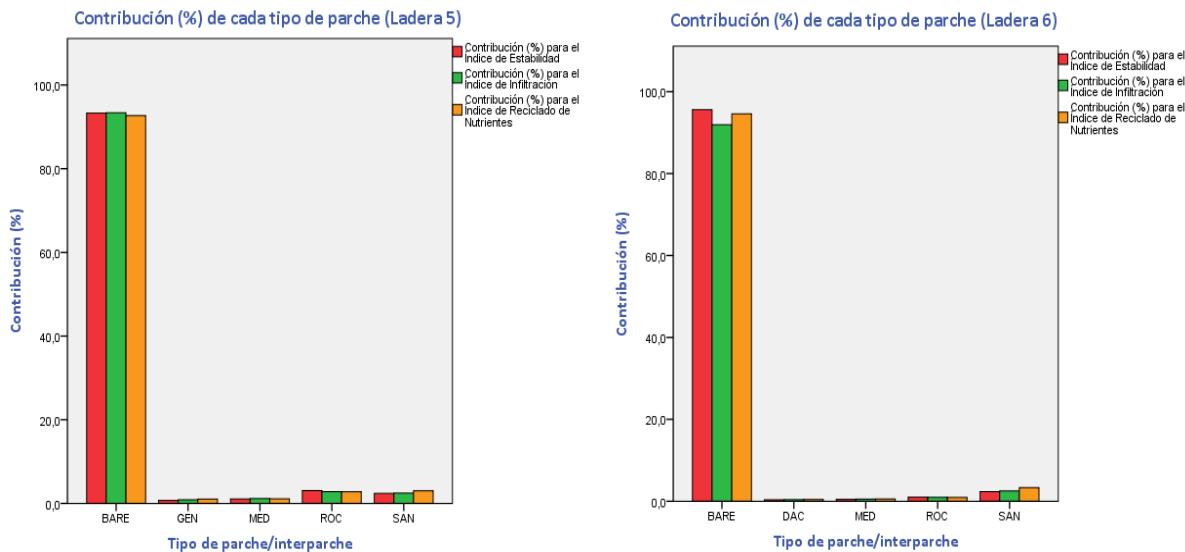
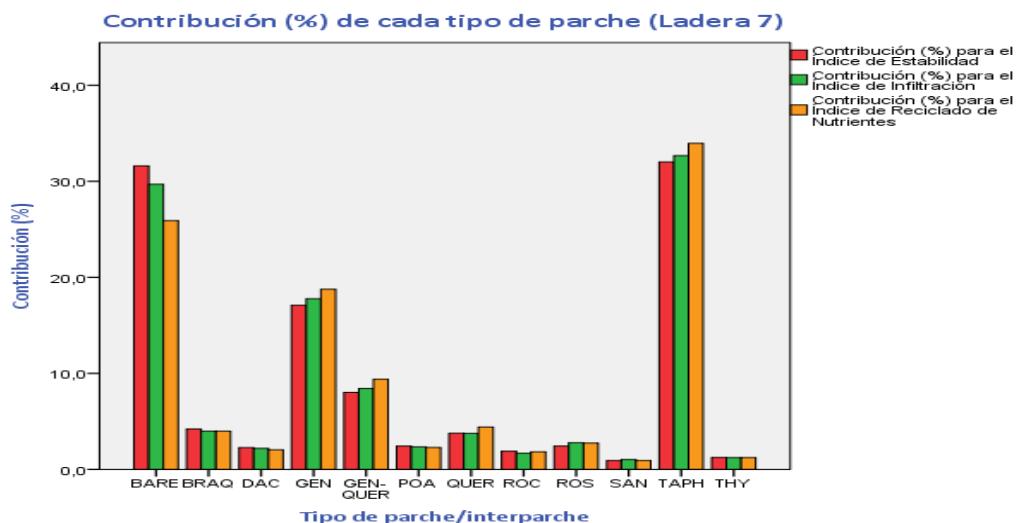
Figura 31. Contribución (%) de cada tipo de parche/interparche a los Índices de Estabilidad, Infiltración y Reciclado de Nutrientes. (A)Ladera 1 y 2, (B) Ladera 3 y 4, (C) Ladera 5 y 6 y (D) Ladera 7.

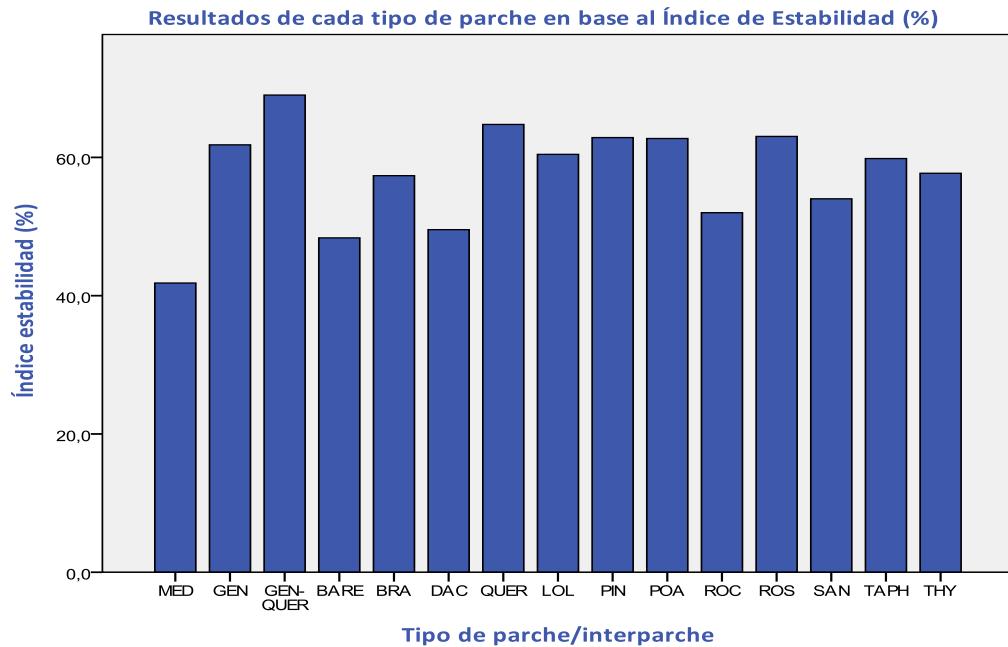
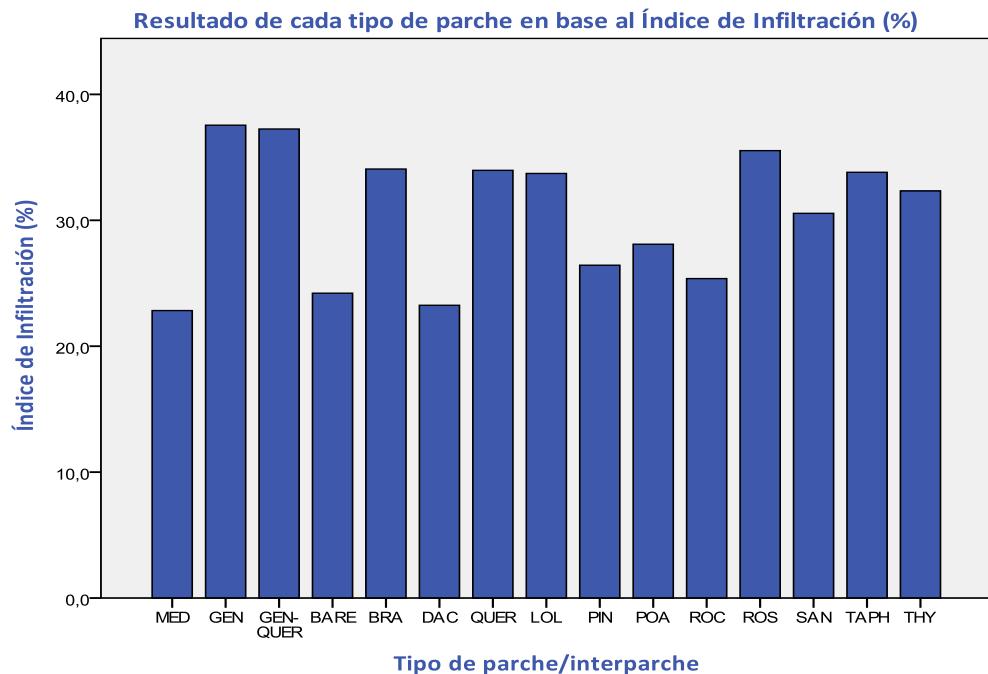
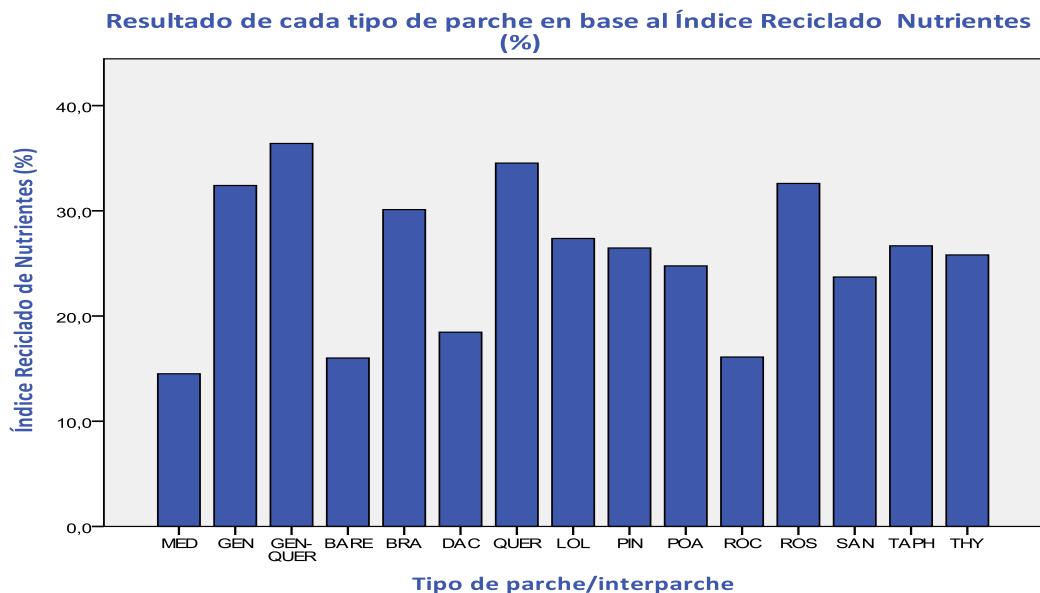
Figura 32. Resultados de la caracterización de los distintos tipos de parche en base a de los índices funcionales del paisaje. El eje y representa valores del Índice de Estabilidad (A), Infiltración (B) y Reciclado de Nutrientes (C)

Podemos decir, que los distintos tipos de parche identificados muestran que se produce un ordenamiento en función de los valores de los índices de Estabilidad, Infiltración y Reciclado de Nutrientes que se corresponde, en gran medida, con el comportamiento hidrológico descubierto por el grupo de investigación en Ecohidrología de áreas restauradas y Restauración de minería a cielo abierto de la universidad de Alcalá para las unidades ecohidrológicas (figura 35) (Merino, 2008) que se presenta a continuación:

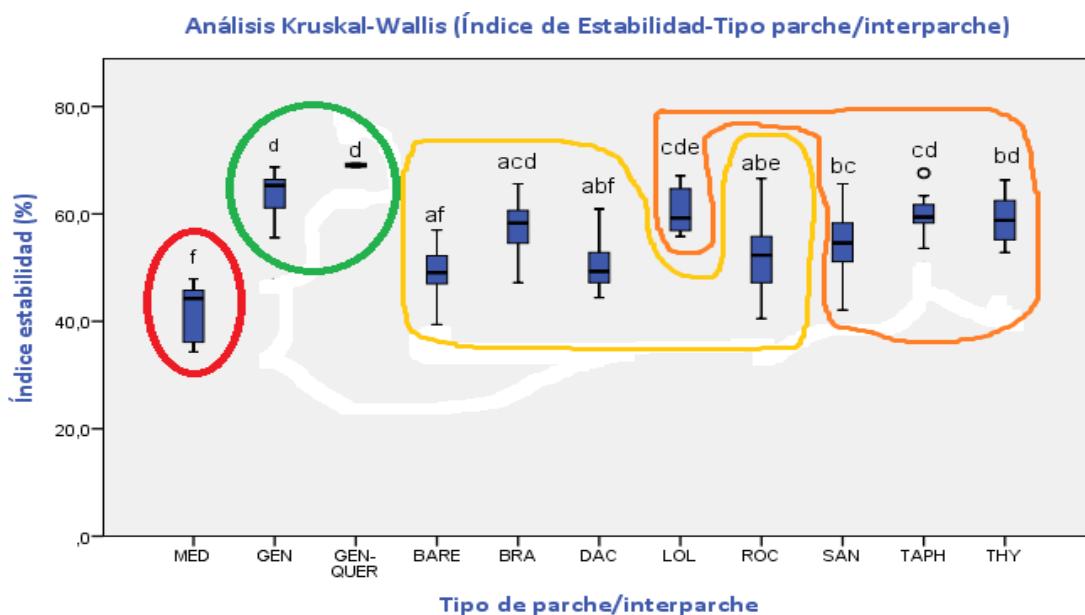
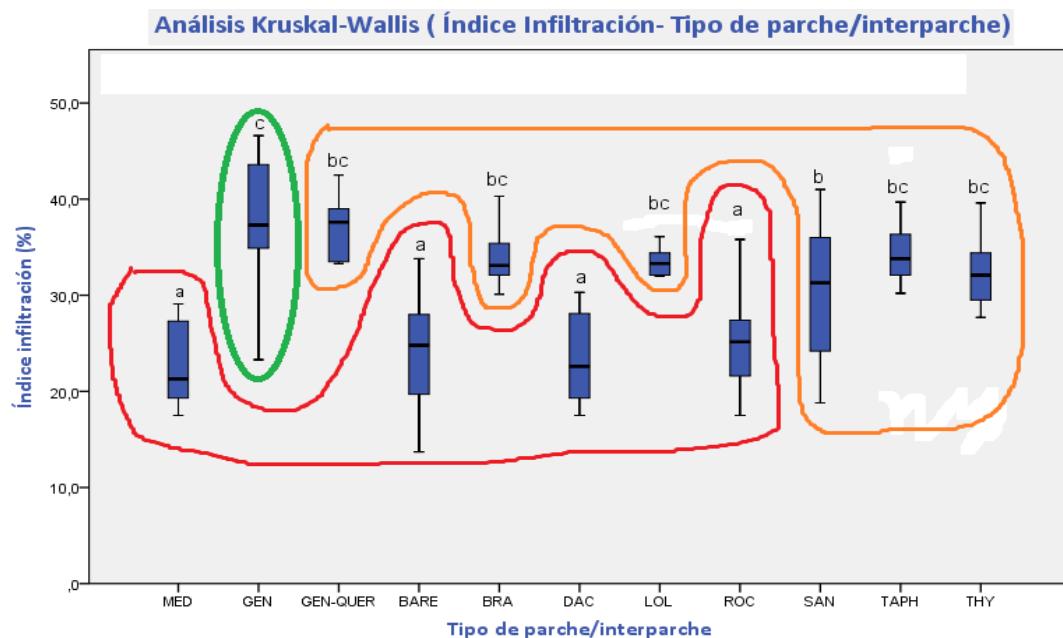
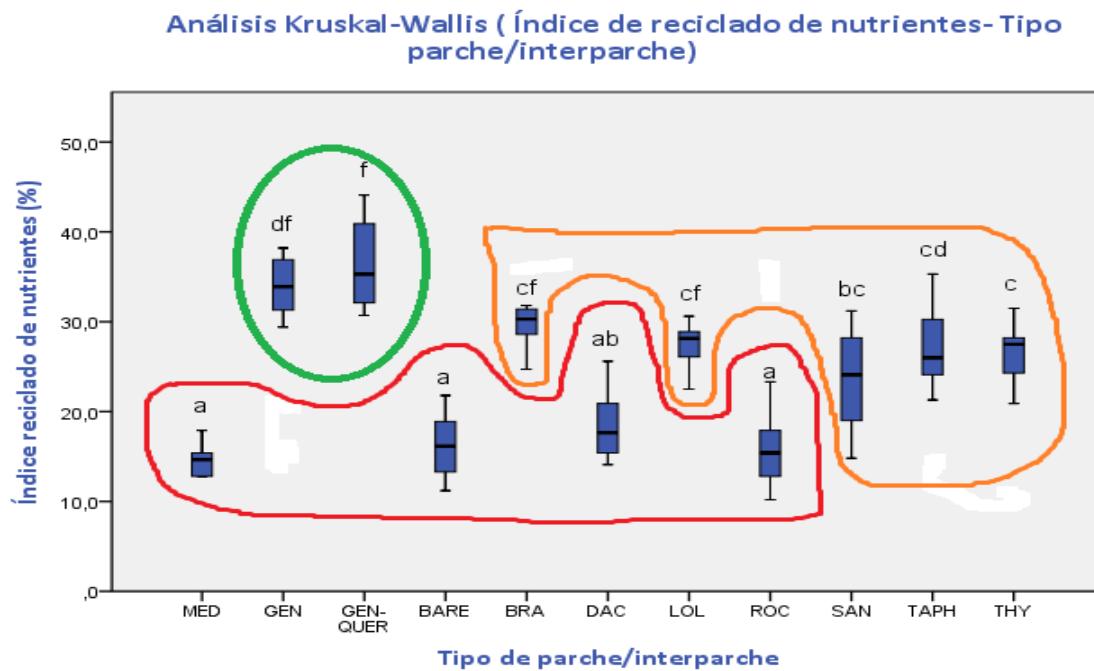
Figura 33. Análisis de Kruskal-Wallis para de los diferentes tipos de parche/interparche en base a los índices funcionales del paisaje. Índice de Estabilidad- Tipo de parche/interparche (A); Índice de infiltración-Tipo de parche/interparche (B); Índice de reciclado de nutrientes-Tipo de parche/interparche (C).

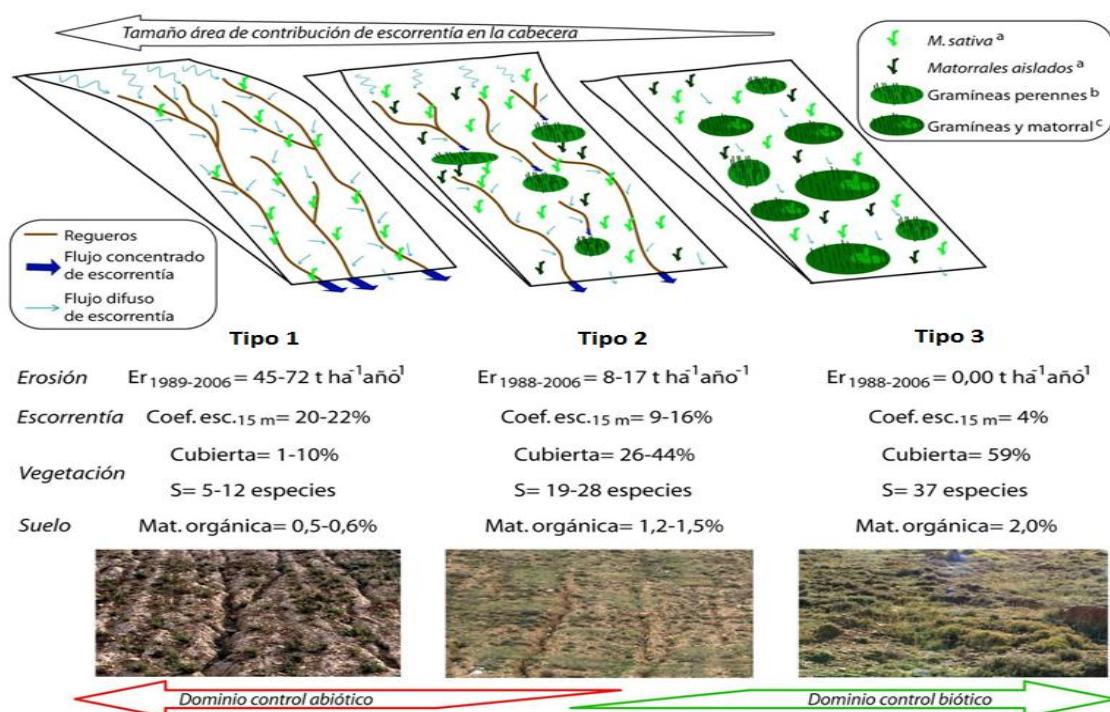
Figura 34. Modelo propuesto por Moreno-de las Heras, Nicolau, J.M., Merino-Martín, L. & Wilcox (2010).
Scale dependency of slope runoff and erosion along a gradient of degradation.

Otro fundamento por el que el método LFA es válido, son los resultados representados en la figura 27 y 28, que muestran que hay 3 tipos de laderas según el estado funcional de estas, ajustándose perfectamente al modelo propuesto por Moreno-de las Heras (et al, 2010) (Figura 34) en el trabajo realizado en la propia área de estudio.

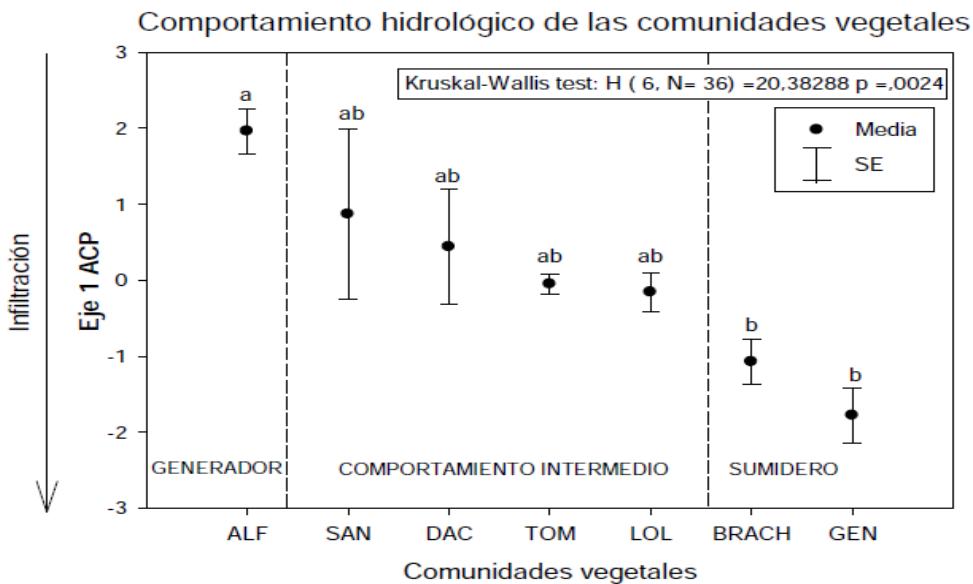
Figura 35. Resultado del test de Kruskal-Wallis para determinar el comportamiento hidrológico de las comunidades vegetales. (Tomado de Merino, 2008)

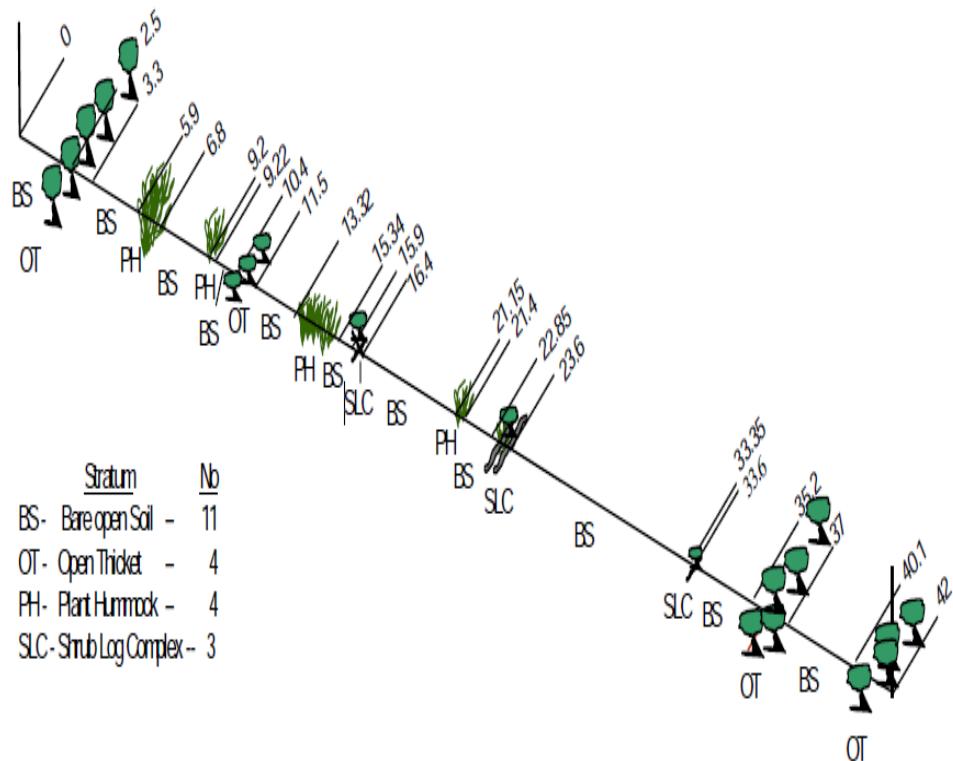
8.3.1.1 Ejemplo y ficha de trabajo para la caracterización de la organización del paisaje

Distance	Patch width (cm)	Patch/Inter-patch Identification	Notes
0			
2.5		BS	Bare open soil (inter-patch)
3.3	710	OT	Open Thicket (patch)
5.9		BS	
6.8	80	PH	Plant Hummock (patch)
9.2		BS	
9.22	10	PH	
10.4		BS	
11.5	130	OT	
13.32		BS	
15.34	10	PH	
15.9		BS	
16.4	105	SLC	Shrub Log Complex (patch)
21.15		BS	
21.4	30	PH	
22.85		BS	
23.6	105	SLC	
33.35		BS	
33.6	35	SLC	
35.2		BS	
37	650	OT	
40.1		BS	
42	200	OT
