Análisis de los factores ambientales, de los litotipos y productos de alteración en el Cementerio Monumetal de Staglieno (Génova).

**Universidad de Zaragoza, Trabajo fin de
grado Geología**

Autor: Adrián Yus González

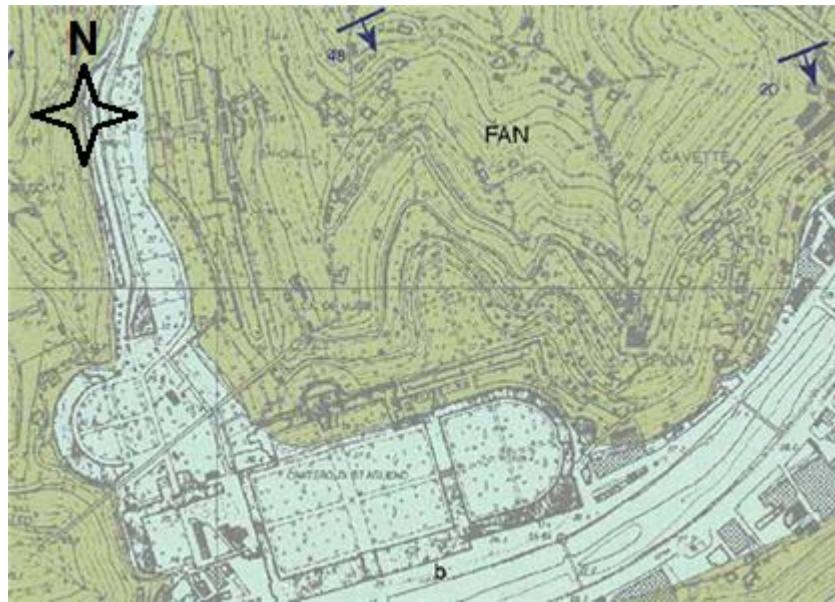
Figura 2. Mapa geológico de la zona de Staglieno 1:7000 (A.R.P.A.L.). En verde Fm. Antola, en azul depósitos aluviales cuaternarios (Landi 2008).

El substrato sobre el que se apoya el área del Cementerio de Staglieno son depósitos aluviales horizontales recientes en la parte S, están compuestos por conglomerados y arena con intercalaciones de lentejones conglomeráticos, que constituyen la llanura de inundación del río Bisagno (figura 2). En la base de estos depósitos se encuentran materiales carbonáticos margosos fracturados con intercalaciones de arcilla y arenisca (Fm. Antola, 90-55 m.a.), se trata de materiales muy plegados con presencia de *drag folds*, cuya dirección preferente es 65° N y buzamiento hacia S (A.R.P.A.L. 2013). Mientras que la galería está construida sobre un aterrazamiento artificial, en el segundo de los tres niveles que lo forman a unos 10m de altura sobre los materiales de la llanura de inundación. Estos aterrazamientos están realizados con materiales detríticos de relleno, sostenidos con un muro de contención realizado en hormigón para el primer y segundo nivel, mientras que para el tercero es la propia galería que actúa como muro de contención.

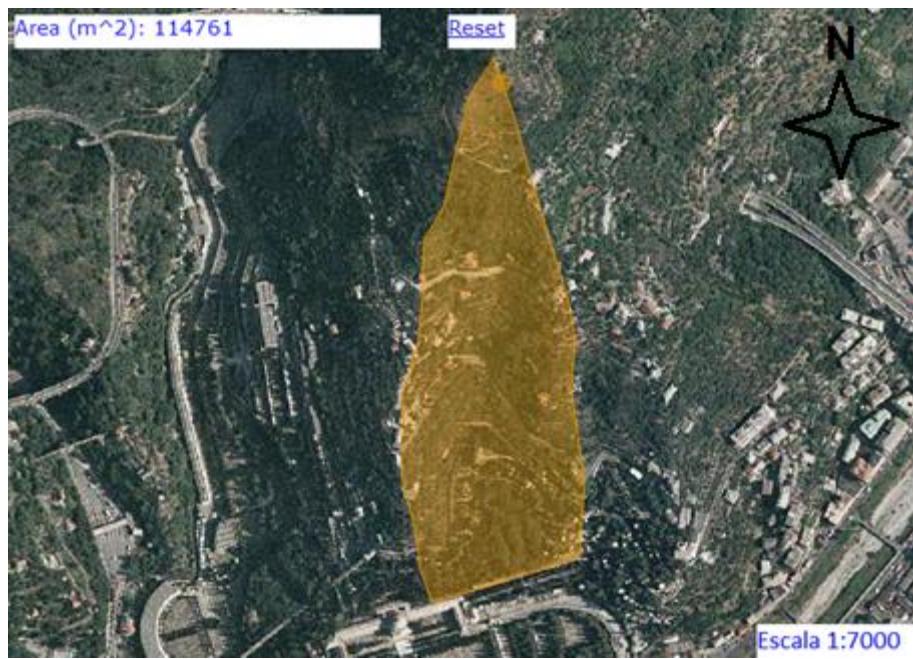
Figura 3. Área perteneciente al barranco del torrente Pontasso.

La galería está construida de manera que atraviesa la parte final del torrente Pontasso, que desciende hacia el sur por la ladera este de las colinas de Righi (Fm. Antola) y muere en el margen derecho del río Bisagno, es decir atraviesa el centro de la zona de descarga de las aguas de infiltración del barranco del torrente Pontasso. Este barranco supone una cuenca hidrológica de casi 115.000 m² (figura 3); si consideramos que la media de precipitación anual es de 1273,1mm/año (A.R.P.A.L.), que la evapotranspiración eficaz es de 475mm/año (Tommaselli et al. 2009) y que la infiltración en relación a la pendiente (23% en el barranco Pontasso) es media-alta, se hipotiza un dato muy aproximativo de entorno a 6000 m³/año de agua que drena el barranco. No existe monitorización de los niveles piezométricos en la zona (Di Ceglia 2013), pero se interpreta atendiendo a la situación de la galería en el barranco, a la topografía de la zona y a que se encuentra a unos 20m de altura de la zona de descarga (Río Bisagno), que el aporte de agua del barranco Potasso hace subir el nivel piezométrico en la zona central de la galería, aumentando la humedad.

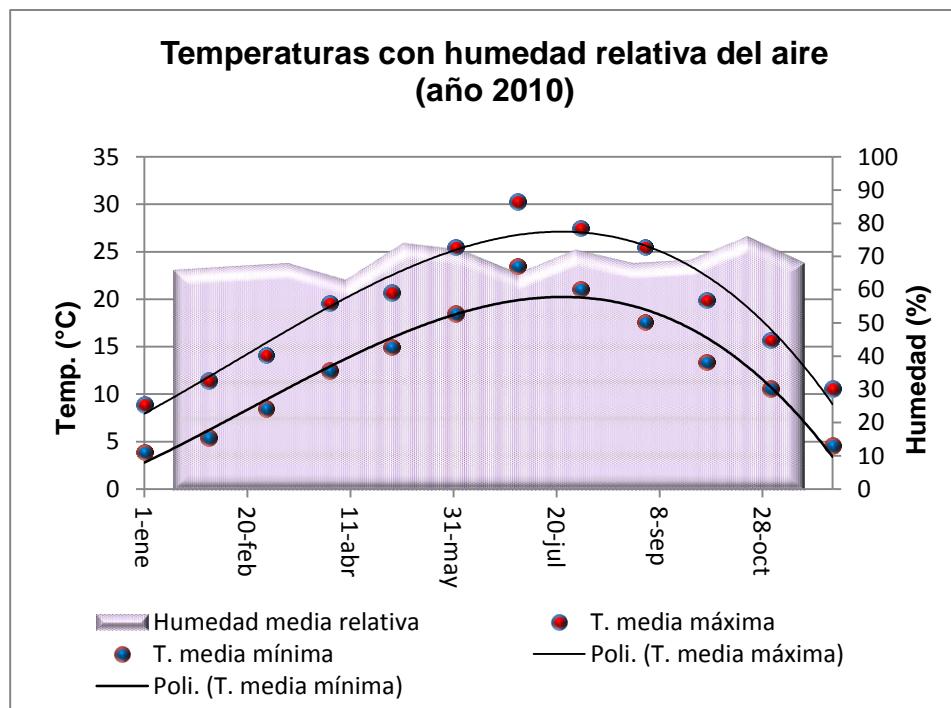
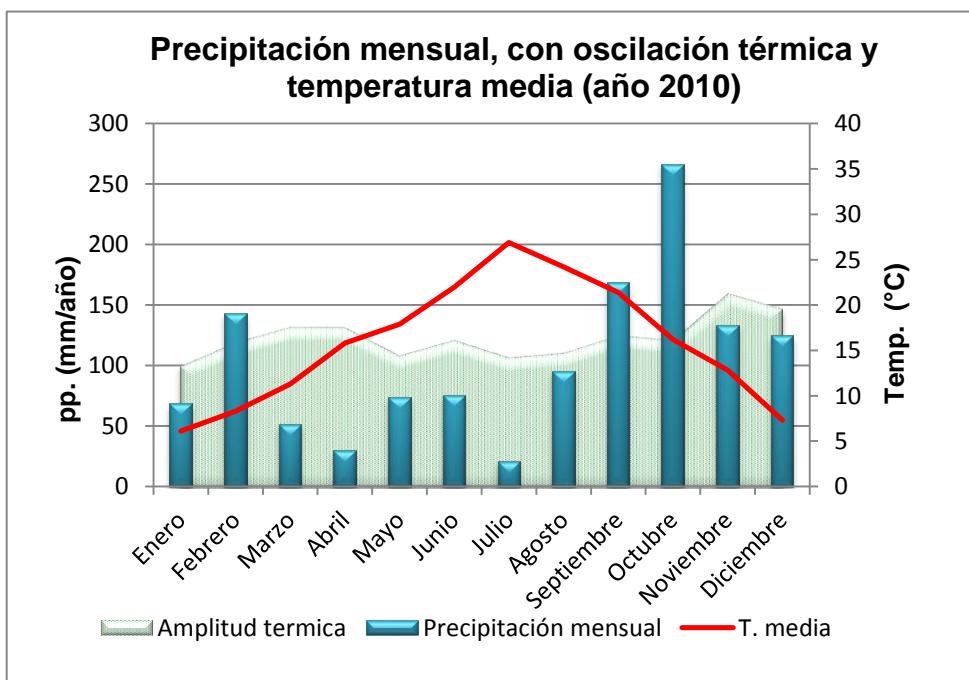
Figura 4. Gráficos obtenidos a partir de los datos meteorológicos disponibles en el sitio web de A.R.P.A.L. para el año 2010 (Anexo Ib).

Observando los datos obtenidos a partir de A.R.P.A.L. para el año 2010 (figura 4), la media de las temperaturas mínimas durante los meses de diciembre, enero y febrero es 6,1°C, siendo inferiores a 0°C poco habitual; mientras que las medias máximas diarias en los meses de julio y agosto alcanzan los 28,9°C, con una amplitud térmica diaria mayor en invierno superando los 20°C. Las precipitaciones son elevadas con una media de 1273,1 mm/año, concentrándose en los meses de otoño e invierno. Los niveles medios de humedad relativa del aire son superiores al 65% durante todo el año.

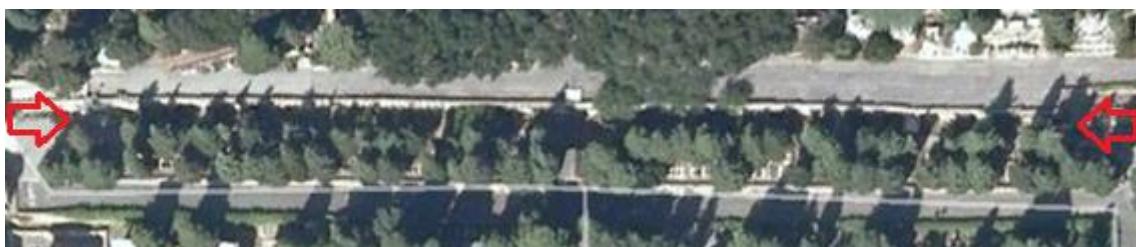
Figura 5. Foto de la Galería Pontasso tomada mediante fotografía aérea el 20/09/2007. Se puede observar el crecimiento arbóreo en su parte frontal.

Estas son las condiciones que podemos observar a día de hoy, es importante saber cómo era el desarrollo arbóreo desde la construcción de la galería en la segunda mitad del siglo XIX. Analizando fotos históricas del sitio sabemos que a comienzos del siglo XX delante de la galería todavía no existía ningún tipo de vegetación, fue entorno a 1950 cuando se iniciaron a plantar los pinos. Esta información está extraída analizando diferentes fotos históricas y entre ellas la correspondientes a la figura 1, en la que se ven unos tranvías pertenecientes a la línea Génova Val Bisagno-Prato inaugurada en 1897, pero los tranvías presentes comenzaron a usarse en 1950 (Pampolini 2006). De modo que podemos afirmar que el aumento de las condiciones de humedad y de la diferente intensidad de la exposición solar debido a la vegetación arbórea tiene una verdadera incidencia en los últimos 60 años.

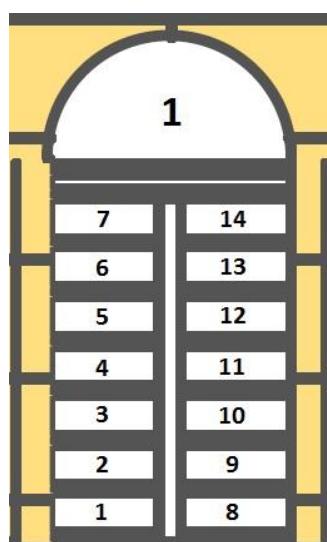
Figura 6. Esquema del arco 1 de la galería en el que se observa el orden de numeración de las lastras, además de la clasificación por alturas 1,2,3,4,5,6 y 7.

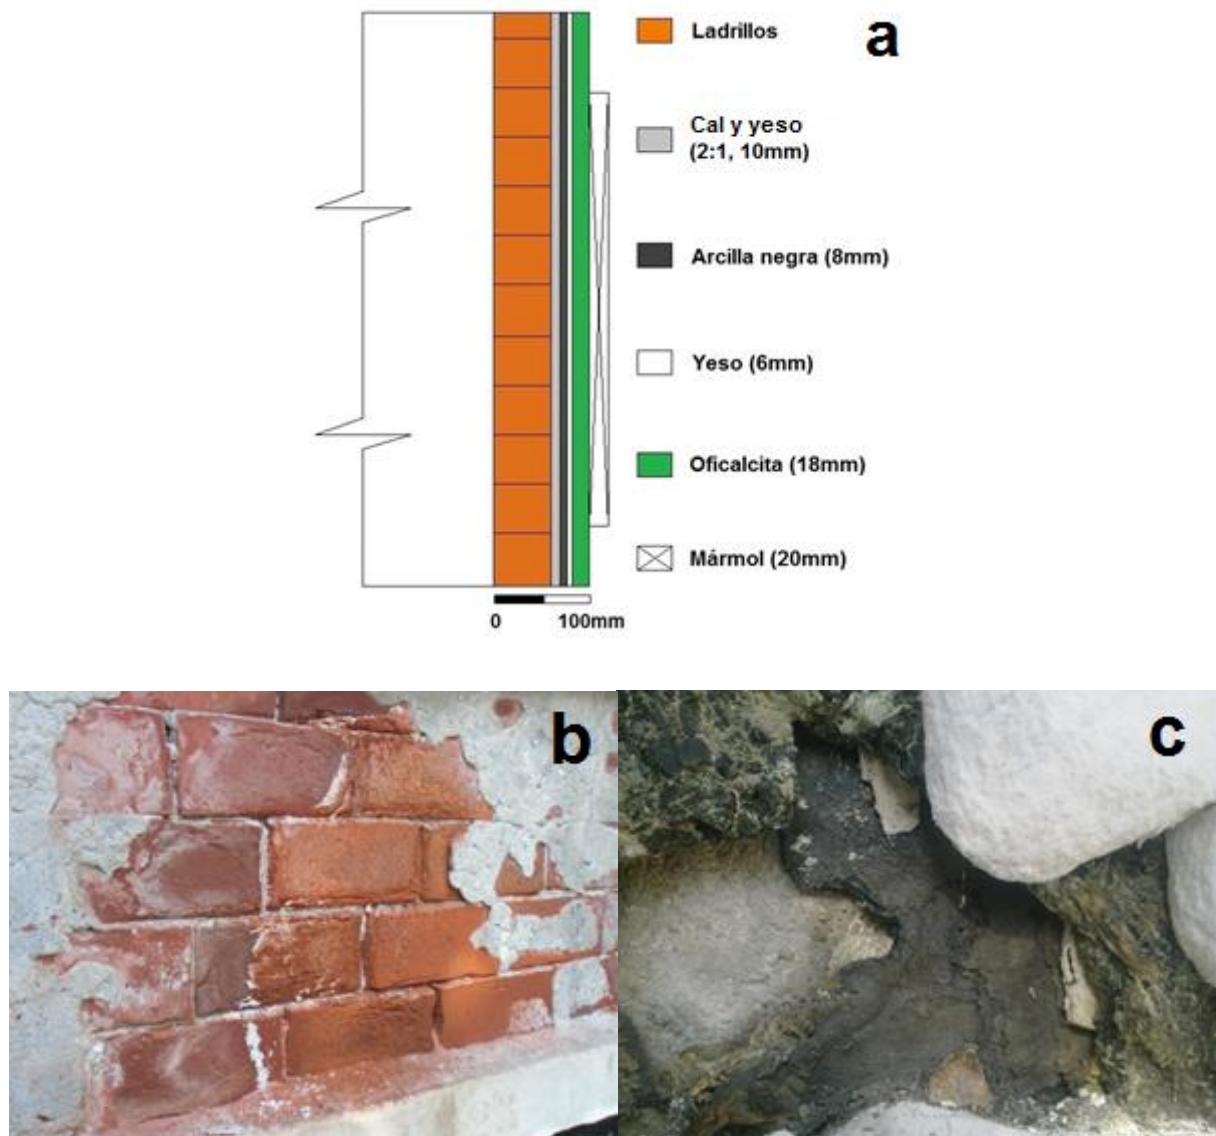
Las lastras se encuentran atornilladas y pegadas con morteros, desde la parte interna hacia la parte externa se han encontrado (figura 7b y 7c): pared de ladrillos, mortero de cal y yeso (2 partes de árido homométrico de 0.6mm y una de yeso), capa de arcilla negra, mortero de yeso sin árido procesado industrialmente (sin impurezas), lastra de

oficalcita y placa de mármol blanco. Este perfil está esquematizado a partir de observaciones directas realizadas por el autor en la galería (figura 7a).

Figura 7. a) Perfil con los morteros utilizados detrás de las lastras. b) Pared de ladrillos con restos de un revoco superficial formado por mortero de cal y yeso (9_125(/)). c) Hueco en la lastra de oficalcita 7_97(1907) en el que se observa el mortero de cal y yeso que cubre los ladrillos, la capa de arcilla y el mortero de yeso detrás de la oficalcita.

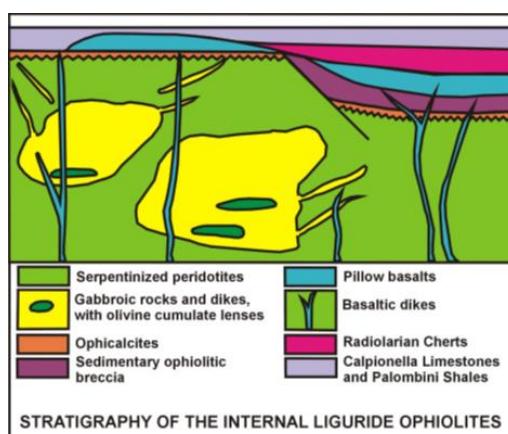
Figura 9. Estratigrafía de la secuencia ofiolítica correspondiente a zona Liguride Interne, con la oficalcita en el techo de las serpentinitas.

La oficalcita Verde Polcévera es una roca metabásica que se encuentra dentro de la secuencia ofiolítica *Ligure di Interne*, en el grupo Volti y Sestri-Voltaggio (Allasinaz et al., 1971) en la parte superior de las peridotitas serpentinizadas que forman la base de la secuencia volcánica (figura 9), sin incluirse en la secuencia volcánico-sedimentaria inmediatamente superior, a la que pertenece el Rosso Levanto. Se trata de una brecha tectónica derivada de las peridotitas serpentinizadas (roca ultrabásica) sometidas a intensa fracturación y procesos hidrotermales debido a la actividad asociada a la apertura de la dorsal oceánica relacionada a las primeras fases de apertura del Tetis Alpino en fases previas al Jurásico Superior), pero sin aflorar en el fondo oceánico del Tetis Alpino, a diferencia del Rosso Levanto. De modo que de una originaria Iherzolita serpentinizada con filones de gabro se pasa a una oficalcita muy fracturada en la que parte de la serpentina es sustituida por calcita espática en el proceso hidrotérmal rellenando las fracturas en forma de venas. Si después de este proceso hubo un exceso de sílice, ésta pudo precipitar junto al Mg para formar talco en las fracturas más tardías. Finalmente con la evolución del Ciclo Alpino la secuencia ofiolítica es replegada, compuesta por diferentes unidades tectónicas sobrepuertas unas sobre las otras debido a importantes cabalgamientos a causa del cierre del Tetis Alpino en el Mioceno (Allasinaz et al., 1971). Esta actividad tectónica produce metamorfismo de baja temperatura, haciendo que la oficalcita pase a ser una roca metabásica.

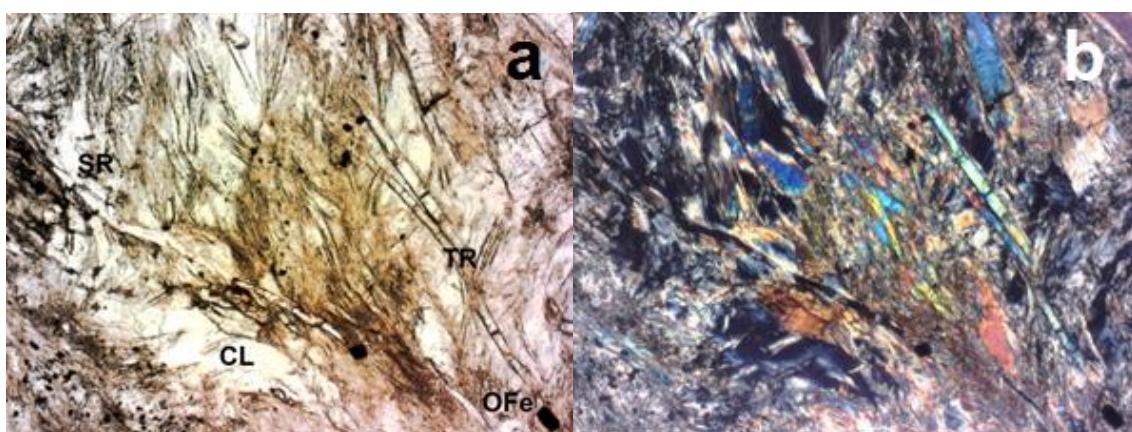
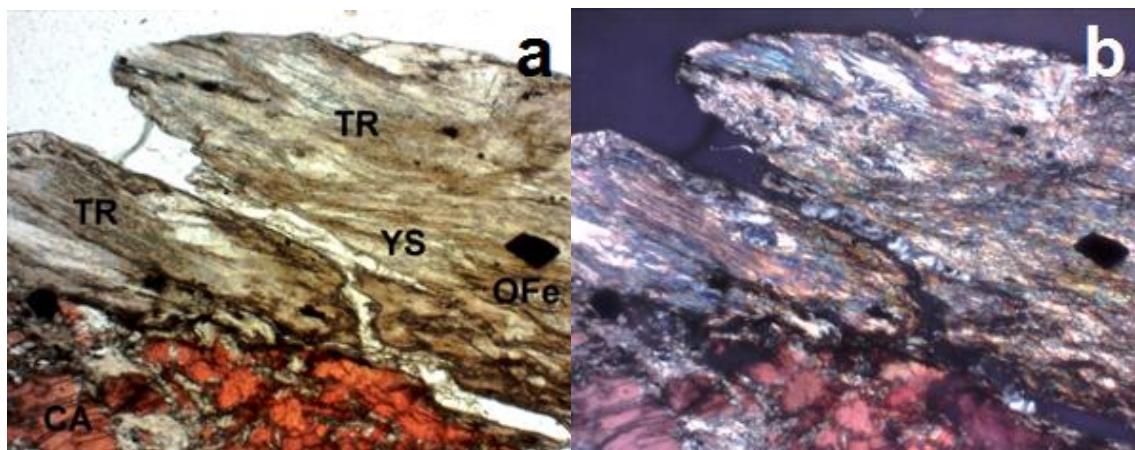
Para determinar su composición mineral y textural, se ha realizado una lámina delgada (figura 10) aprovechando un fragmento fracturado de lastra 7_92(/) que se encontraba en posición. De este fragmento se ha cortado una sección transversal a la lastra, describiendo su mineralógica (Anexo IIa), mientras que para concretar las fases minerales presentes se ha realizado una difractometría de la lastra de Verde Polcévera 12_164(1902) (Anexo IIb). De este modo se ha obtenido que mineralogía del Verde Polcévera está formada por tremolita, lizardita por proceso de serpentinización a baja temperatura de la tremolita (DeFelipe 2012), clinoclorita por alteración hidrotermal de los anfíboles, piroxenos y biotitas (de estos dos últimos no se encuentran restos ya que son más fáciles de serpentinizar que los anfíboles) y calcita, también por alteración hidrotermal. Mientras que el yeso es resultado de los procesos de alteración.

En la lámina delgada, en la parte que corresponde con la cara expuesta de la lastra no se observa alteración posiblemente porque la muestra se encuentra en la base de una zona de baja capilaridad, mientras que en la parte que corresponde con la cara no expuesta de la lastra se observan diversas fracturas llenas de yeso atravesando gran parte del espesor de la lastra, además algunas pequeñas fracturas también llenas de yeso que terminan en forma de cuña (figura 10 abajo).

Figura 10. Mineralogía del Verde Polcévera a) Nicoles paralelos b) Nicoles cruzados. **TR** Tremolita, **SR** Serpentino, **CL** Clinocloro, **CA** Calcita (teñida), **OFe** Óxido de hierro, **YS** Yeso.

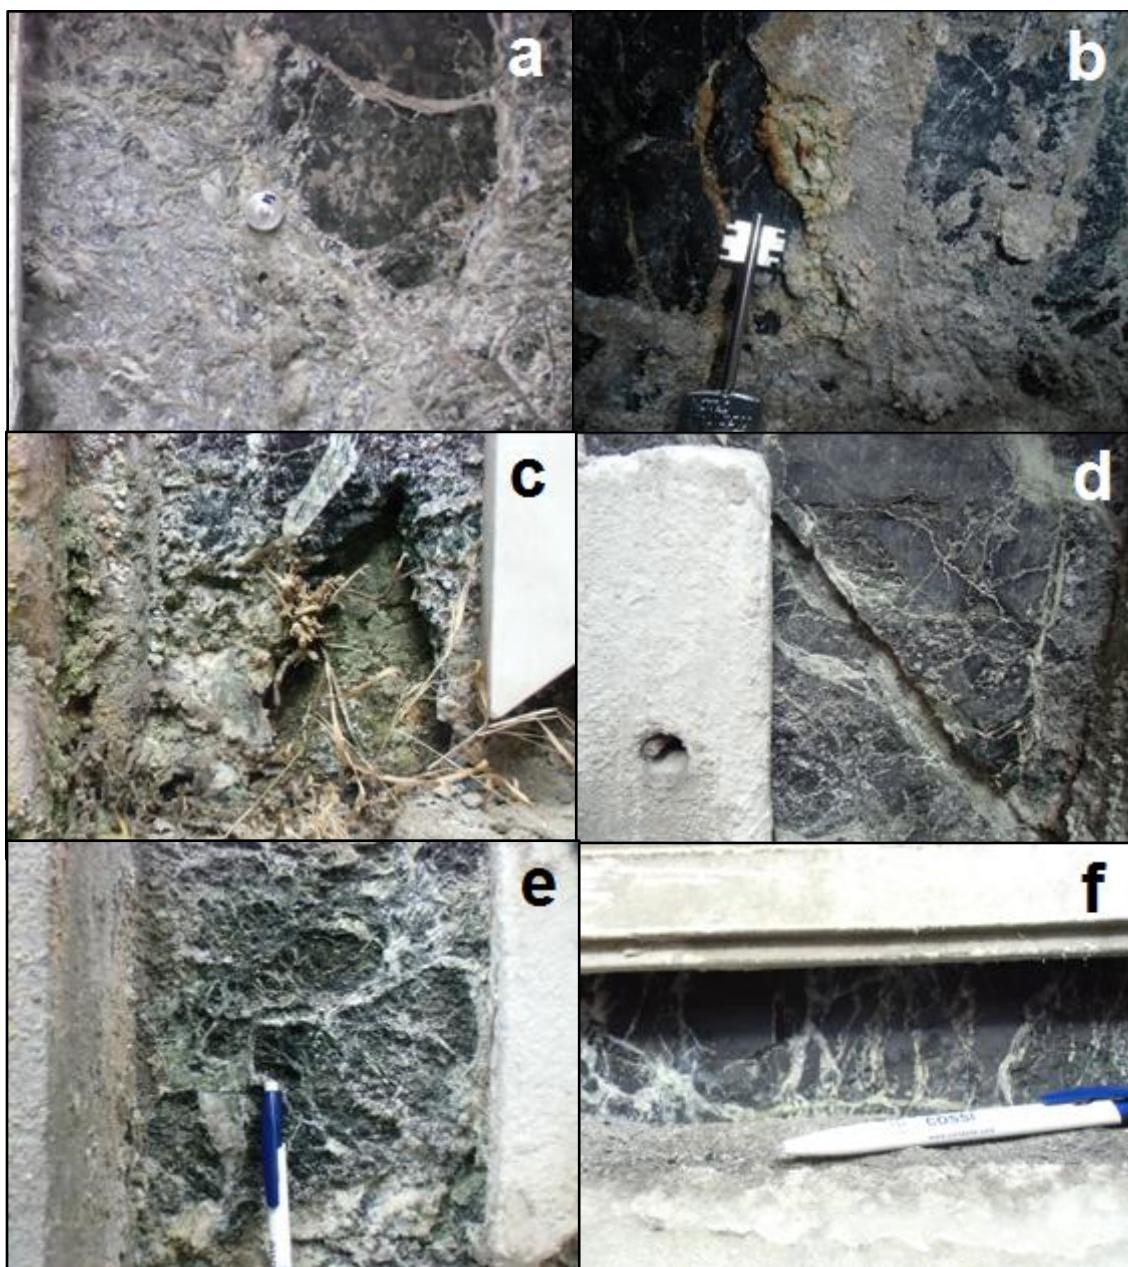
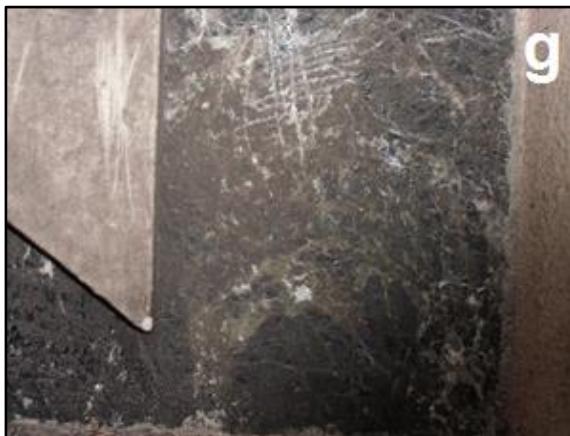
Figura 12. a) Depósito/formación de productos secundarios: costra de yeso, crecimiento de cristales de yeso blanco con importante aumento de tamaño, lastra 7_86(1901) b) Costra de yeso mameilonar en la lastra 13_181(/). c) Colonización biológica: crecimiento de plantas superiores en el contorno de las lastras, lastra 13_189(/), además hueco asociado a las costras de yeso. d) Reducción de la resistencia mecánica, fractura a favor de una vena de calcita en la lastra 13_181(/). e) Perdida de material de la superficie: erosión diferencial debido a subeflorescencias de yeso, lastra 12_164(1902). f) Pérdida de la morfología del material ornamental: disagregación con caída del material en forma de polvo o pequeños fragmentos, lastra 13_175(1907). g) Sin alteración visible/apreciable: depósito superficial, lastra 21_284(/).

Además de estas patologías, existe otra cuya causa principal es la contaminación del aire, que provoca corrosión directa de la superficie de las lastras y la formación de depósitos superficiales (Gisbert et al. 2001). Sólo en las zonas medias-altas de los laterales de la galería se presentan estos depósitos bien desarrollados, en las zonas donde las demás patologías no se presentan. Estos depósitos son de tonos grises oscuros, formando películas que se desprenden con facilidad con un espesor que varía desde 1mm para los de menor intensidad, hasta los 3mm que alcanzan los más intensos. Están formados por una fina capa de yeso en la superficie de la lastra, sobre la que se adhieren partículas suspendidas en la atmósfera de polvo, hollín, contaminantes... produciendo el oscurecimiento de la superficie (figura 12g).

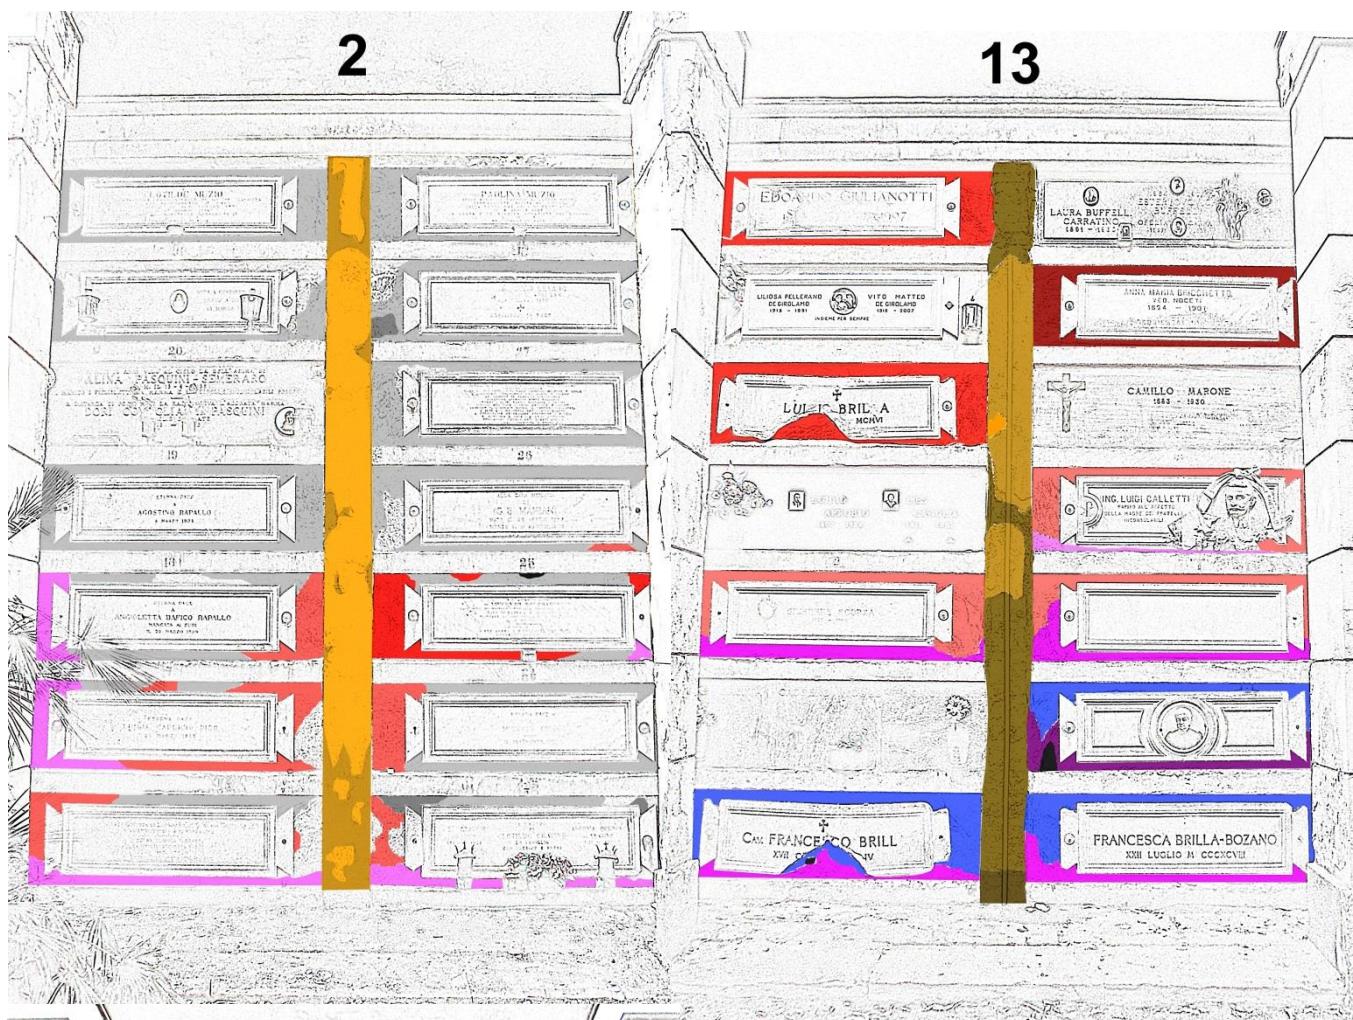
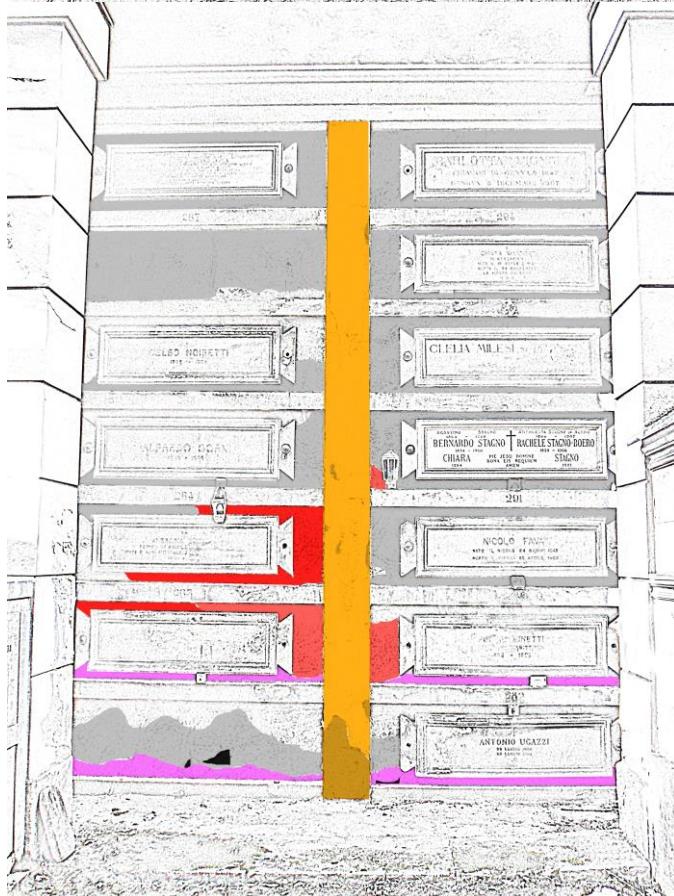
Para caracterizar correctamente esta alteración se ha realizado la cartografía altereológica de la galería siguiendo criterios que son ya comunes en este tipo de trabajos (Heinrichs 2010 y Marín 2001). Con esta metodología podemos confrontar la intensidad de las patologías que se presentan en el centro de la galería respecto a los laterales y en base a la posición vertical de las lastras (figura 13). Se ha tomado el arco 13 (perteneciente al sector central) como modelo frente a los laterales 2 y 21. Esta cartografía altereológica se ha realizado tanto en las lastras de oficalcita como a la columna central de los arcos (de ladrillo y mortero), ya que esta última aporta información visual de la intensidad de la capilaridad e infiltración que afecta a las lastras. La capilaridad o agua que asciende desde el terreno la identificamos por la alteración que presentan las columnas en su base y su intensidad, en relación a la intensidad y altura que alcanza dicha alteración. La infiltración o agua que viene desde la parte superior o posterior de la galería, se identifica por la alteración que presentan las columnas en su parte alta y su intensidad, en relación a la intensidad y altura, en este caso hacia abajo, que alcanza dicha alteración.

De acuerdo con la cartografía de las columnas se observa como los procesos de capilaridad e infiltración en la parte central son muy importantes, en el caso de la capilaridad llegando a superar 1,5 m de altura en el arco 13. La alta capilaridad nos indica una elevada

humedad en el subsuelo, mientras que la infiltración presente indica una elevada humedad en la parte superior del arco. Estas condiciones se encuentran empeoradas a su vez por ser la zona de la galería con una mayor exposición (figura 8 izda.), por lo tanto mayor acción del spray marino (recordamos que la galería tiene orientación E-W, paralela a la linea de costa) y más ciclos de humectación/secado. En los arcos laterales atendiendo también al estado de las columnas podemos confirmar que la capilaridad es menor, siendo ligeramente mayor en el arco 2 respecto al 21, sin superar en ningún caso la altura de 70cm, y por lo tanto la humedad en el subsuelo es menor. Lo mismo sucede con la infiltración, que es prácticamente inexistente por lo cual la humedad de las zonas laterales de la galería es considerablemente inferior.

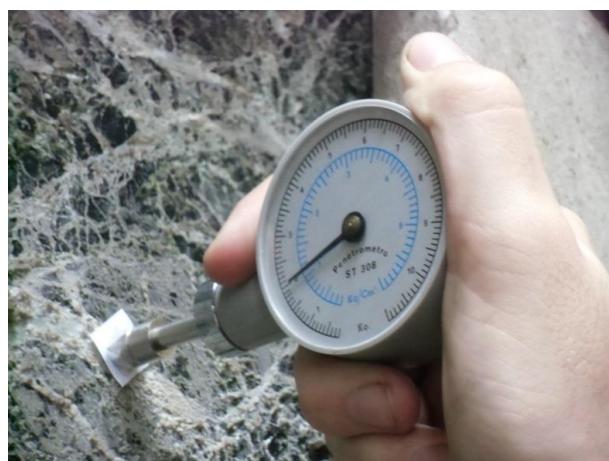
Para intentar cuantificar la meteorización superficial sobre los mismos arcos en los que se ha realizado la cartografía se ha utilizado un penetrómetro de tierra (figura 14) al que se le ha colocado un film adhesivo, podiendo ejercer siempre la misma presión en cada lastra, en nuestro caso de 2kg. Esto se ha hecho tomando como modelo la prueba de adhesión por arranque (Elcometer). De este modo se ha cuantificado la desagregación de las venas del Verde Polcévera para las alturas 1, 2, 3, 5 y 7, pesando mediante una báscula de precisión modelo Metler AE 163 la cantidad de material adherido en cada adhesivo (Anexo III) se ha obteniendo el porcentaje de material desagregado en cada lastra respecto al total de los tres arcos y el porcentaje de material desagregado en cada uno de los tres arcos (figura 15).

Figura 14. Penetrómetro adaptado para tomar muestras por arranque.

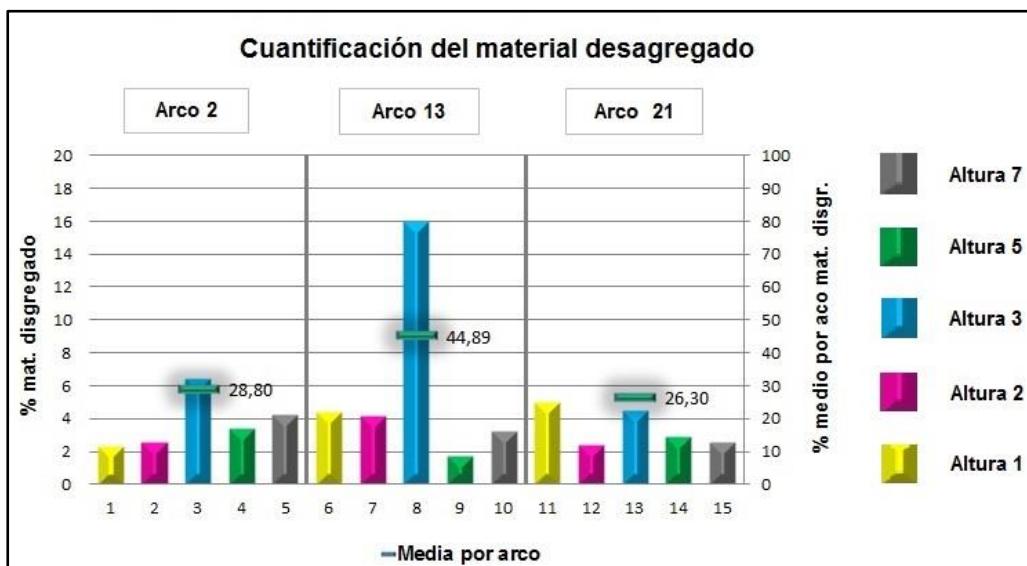
Figura 15. Porcentajes de material arrancado en las lastras de los arcos 2, 13 y 21. Se han tomado 5 muestras por arco, se observa como norma general una mayor desagregación en la tercera muestra de cada arco (correspondiente a una altura de 1-1,5m) y como el arco central en su conjunto presenta una mayor desagregación que los laterales.

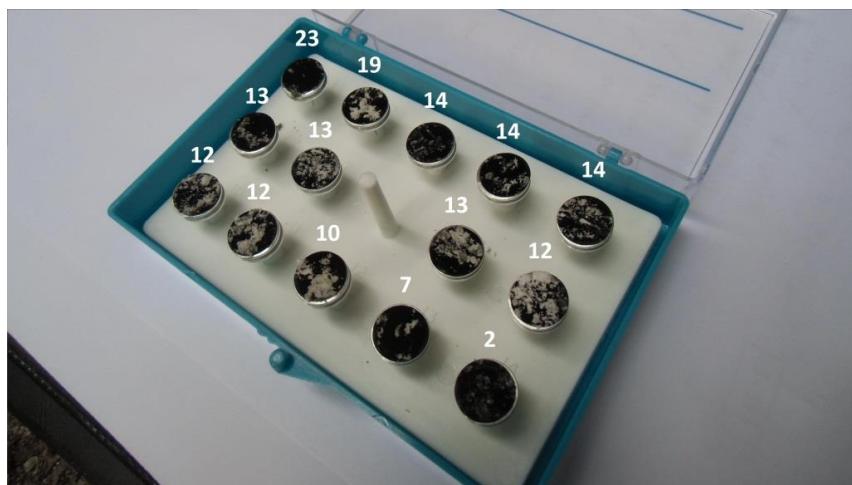
Para analizar la meteorización mediante SEM-EDS se ha decidido tomar un total de 14 muestras para el conjunto de la galería. Para los arcos 12, 13, 14 se han tomado tres muestras en cada uno de ellos situadas en la altura 3, 5 y 7, además de un total de cuatro muestras en la altura 2 de los arcos laterales 2, 7, 10 y 19, y una en la altura 3 del 23 (figura 8, esquema central). Estas micromuestras están obtenidas con el mínimo deterioro físico posible mediante los portamuestras del SEM-EDS colocándolos sobre las venas de calcita espática del Verde Polcévera como en el caso de la cuantificación de la desagregación. Estos portamuestras están constituidos por una película de “carbon tape” adhesivo, de manera que se queda pegada a él la capa superficial de la vena, siendo su meteorización superficial la que podemos analizar mediante el SEM-EDS. Con la realización de esta toma de muestras se han obtenido a su vez resultados semicuantitativos del grado de desagregación superficial (figura 17) que concuerdan los resultados obtenidos previamente con el penetrómetro.

Figura 17. Muestras tomadas para analizar en el SEM-EDS. La numeración corresponde al arco en el que han sido tomadas, se observa como en los arcos centrales la cantidad de material adherido es mayor que en los laterales.

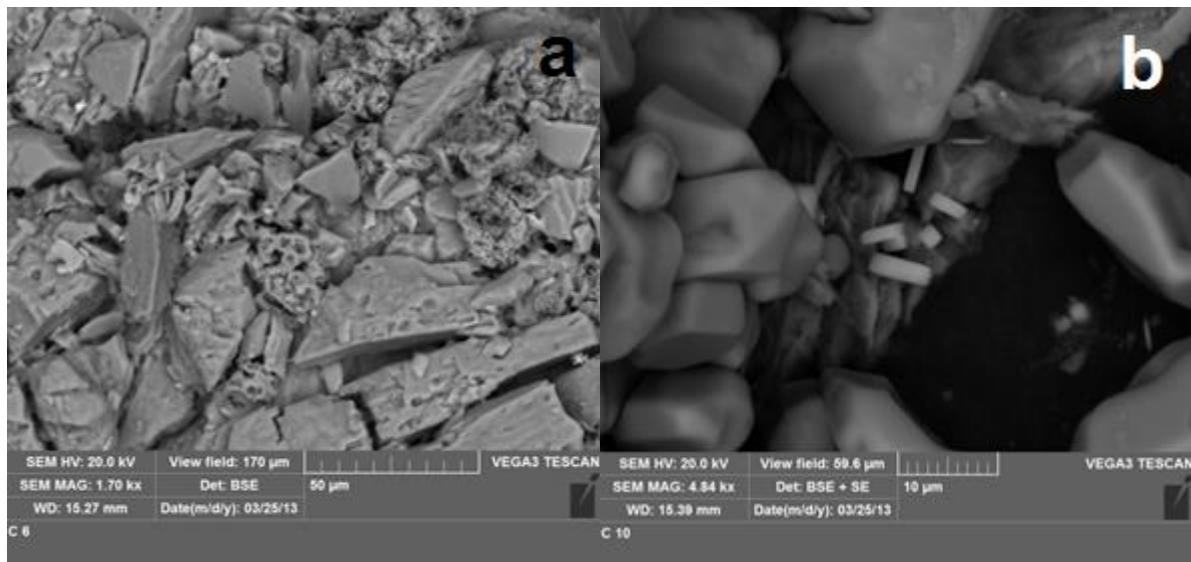
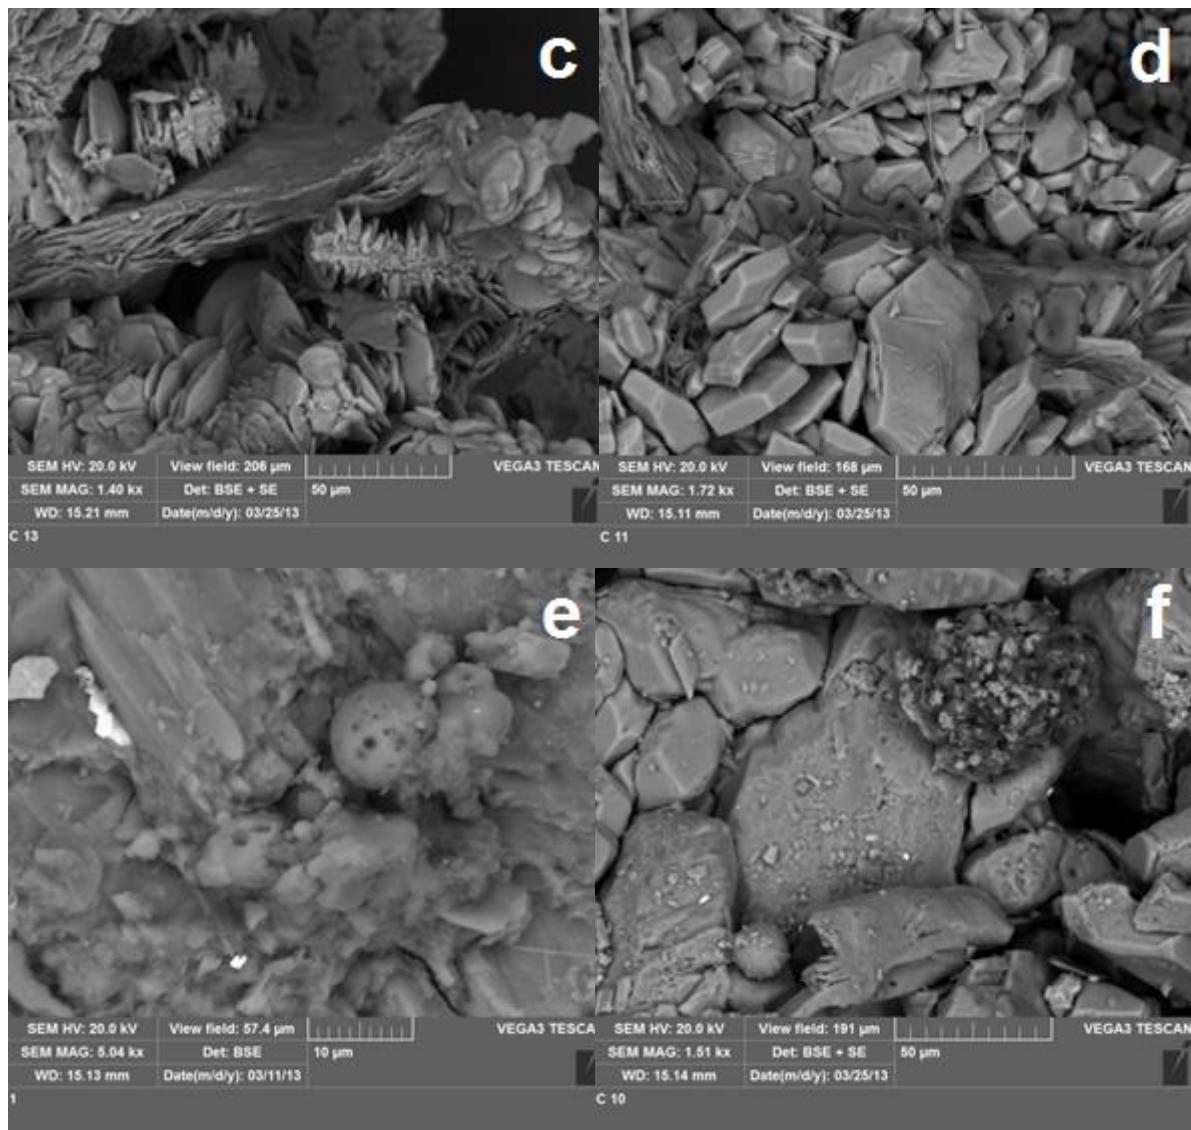
Figura 18. a) Calcita fracturada con la superficie corroída y en fondo thenardita parcialmente disuelta. b) Cristales idiomorfos de hálita. c) Yeso creciendo en forma de rosa del desierto. d) Gel de silicato de sodio. e) Partícula esférica porosa aluminosilicatada. f) Partícula esférica rica en carbono y debajo partícula esférica no porosa aluminosilicatada.

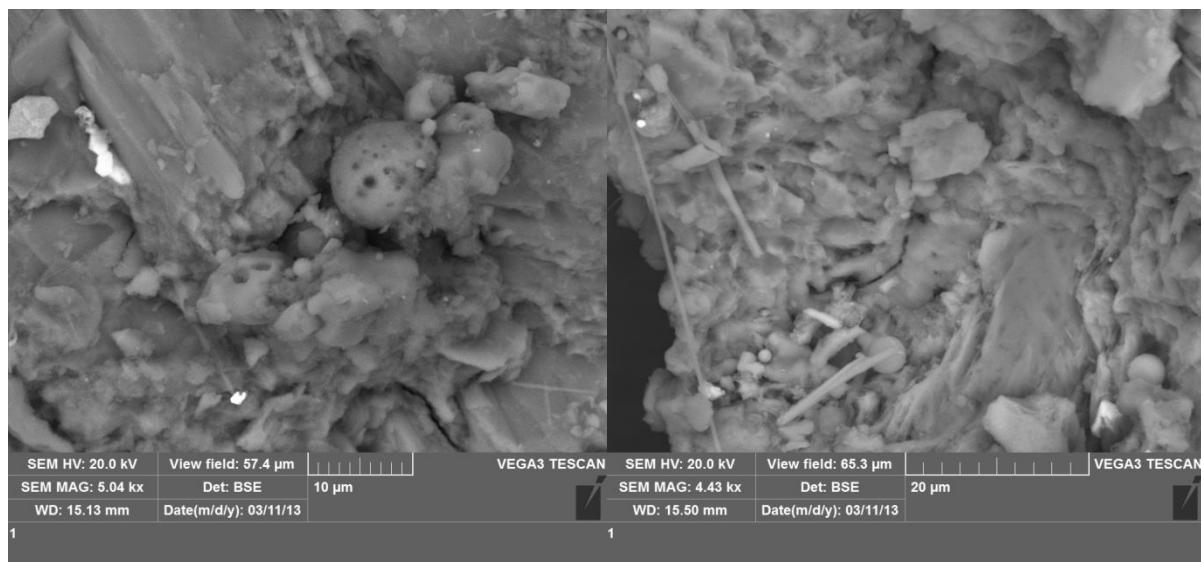
Arco 19_2(CE)

1 partícula esférica compuesta por muchos cristales agregados aluminiosilicatados, con presencia de K de 50 μ m (foto izda.).

Restos microbiológicos y bacterias de 5 μ m (foto dcha.).

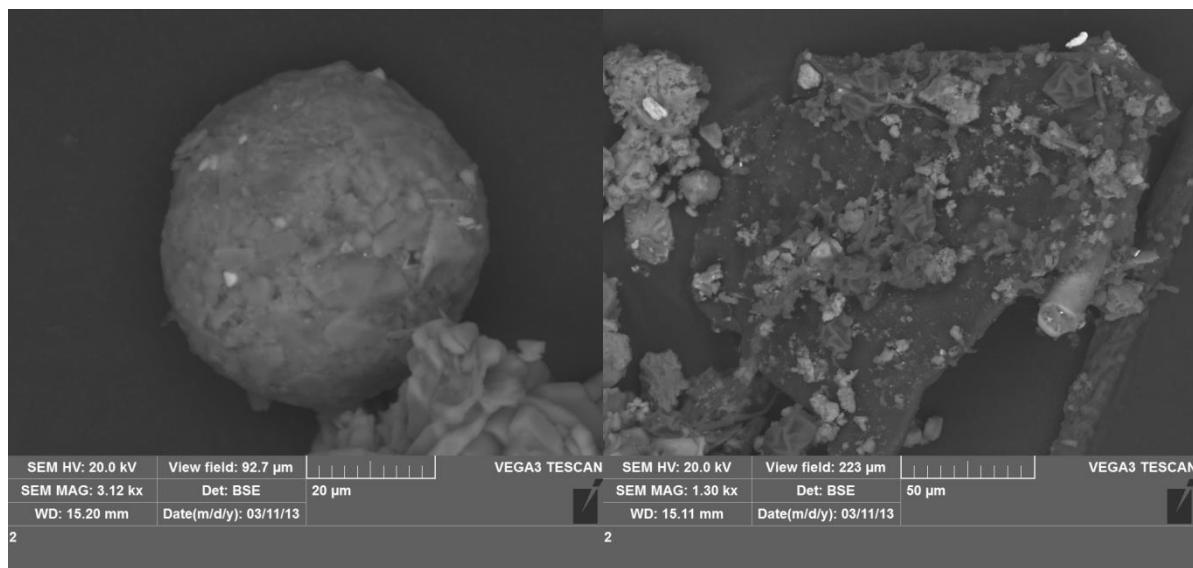
Arco 14_7(C)

Cristal idiomorfo de calcita fracturado y afectado por disolución, con un tamaño de 45 µm (foto dcha.).

Cristal subidiomorfo fracturado de sulfato de bario de 25µm (foto inferior dcha).

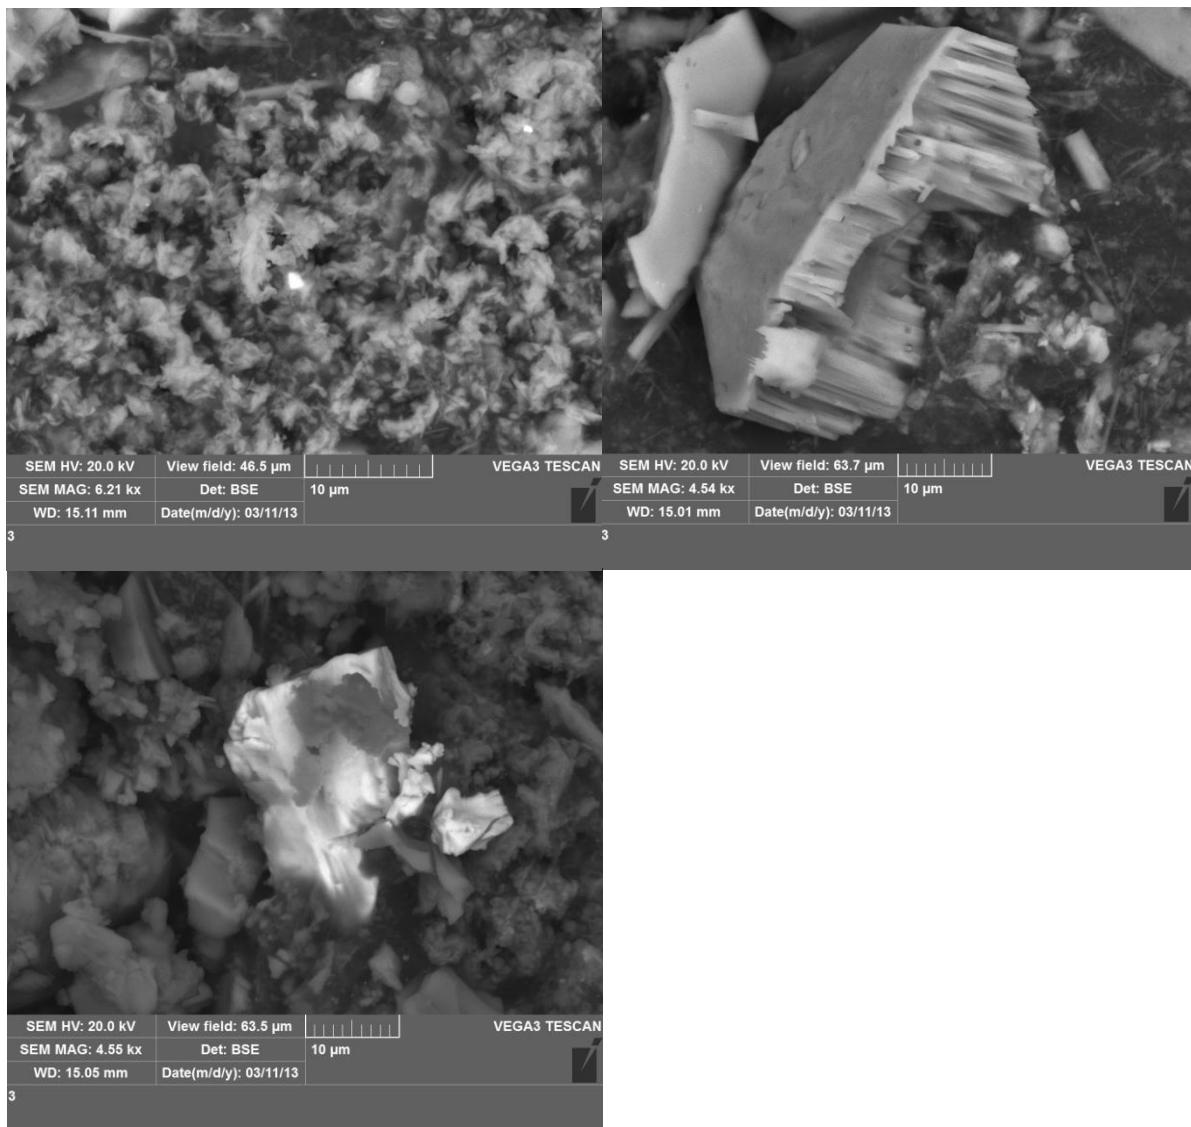
Arco 14_5(C)

Calcita con importantes signos de corrosión y escamación (foto izda.).

Cristales de yeso subidiomorfos-idiomorfos de hasta 40 µm y media 25µm. También formando masas alotriomorfas de casi 200µm (foto dcha.).

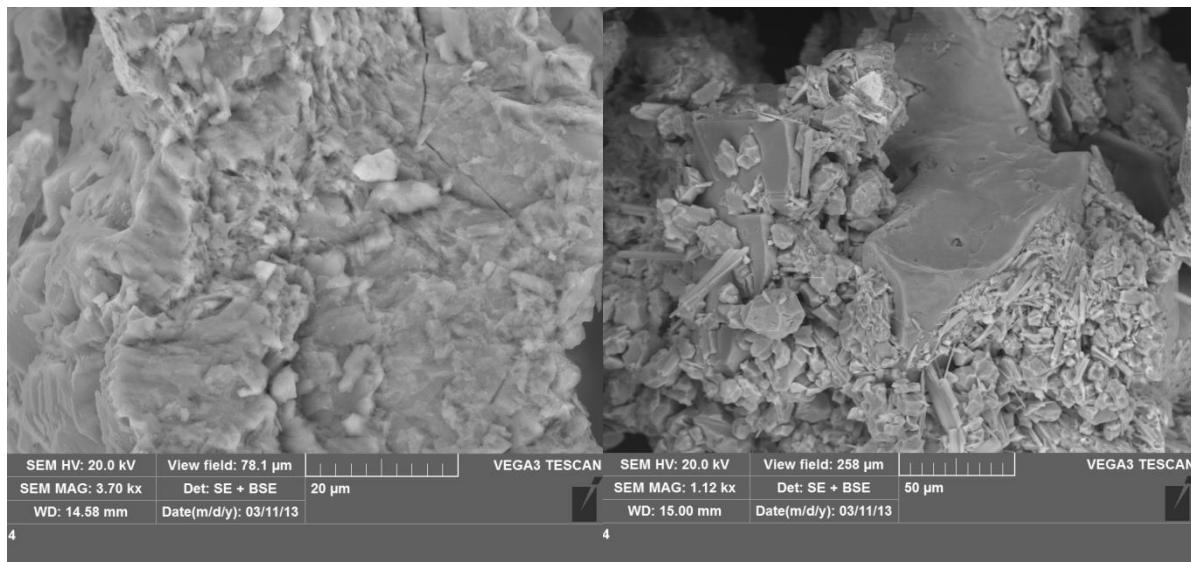
Arco 14_3(C)

Calcita con elevado grado de fracturación y signos de corrosión (foto izda.).

Cristales de yeso subidiomorfos de hasta 10µm. También creciendo hacia las zonas externas de los cristales de yeso anteriores en forma de rosa del desierto con cristales aplanados de hasta 30µm (foto dcha.).

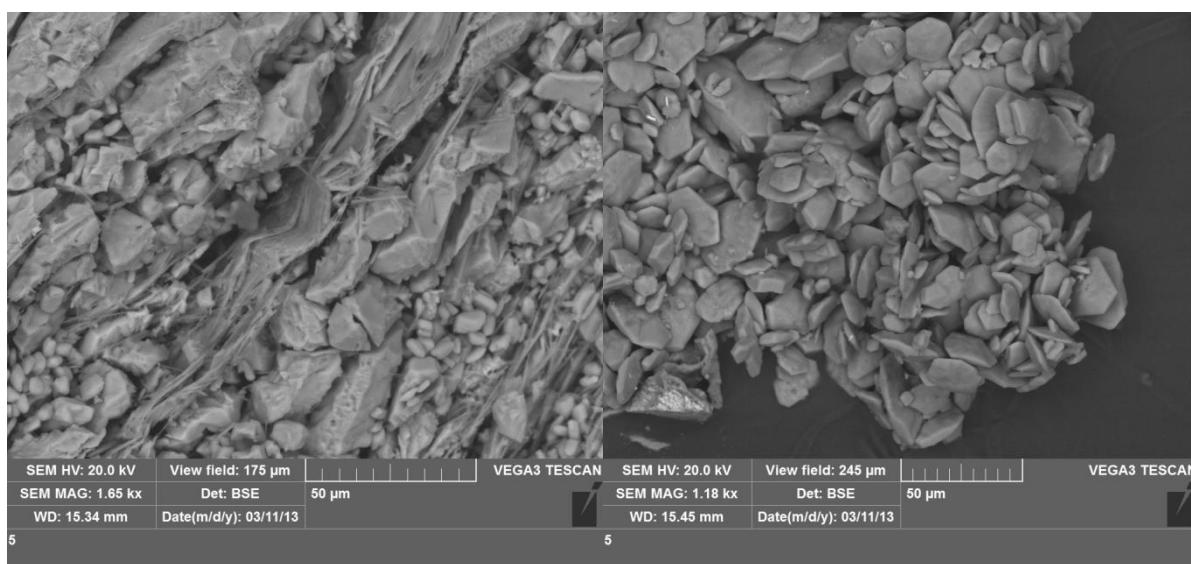
Arco 13_7(C)

Calcita con elevado grado de fracturación y signos importantes de corrosión (foto izda)

Cristales de yeso subidiomorfos de hasta 10 μm . También con morfología aplanada sin llegar a ser rosa del desierto, tamaño hasta 150 μm , media 100 μm (foto dcha.).

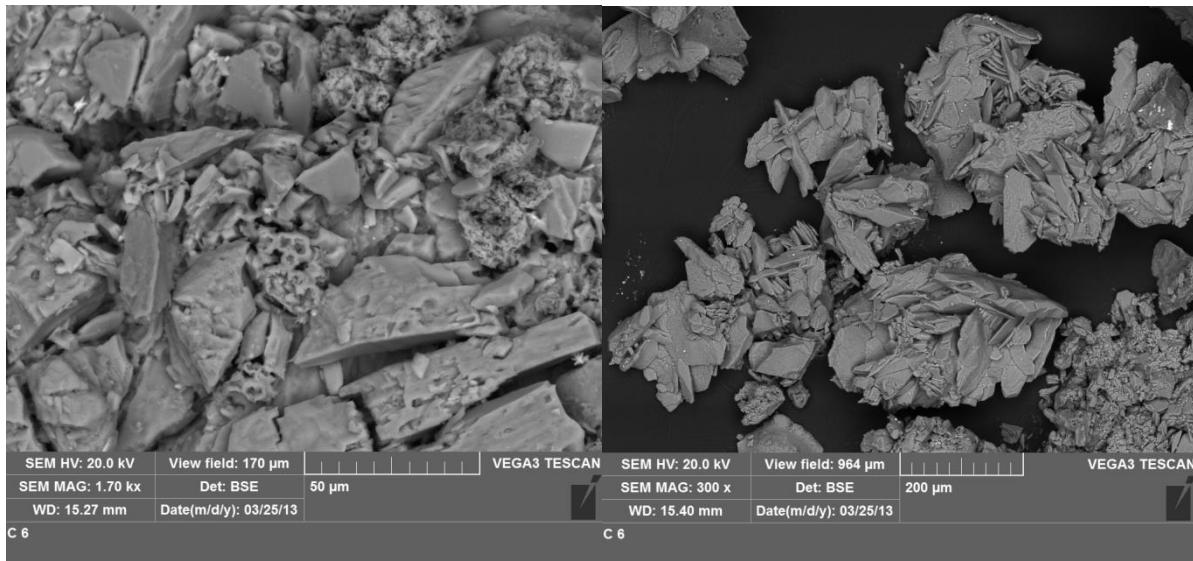
Arco 13_5(C)

Agregados de cristales alotriomorfos silicatados ricos en K. Tamaño 6 μm . Los bordes se encuentran redondeados debido aparentemente a disolución (foto izda).

Calcita fracturada a favor de los planos cristalográficos XY, con importantes signos de disolución (foto dcha.).

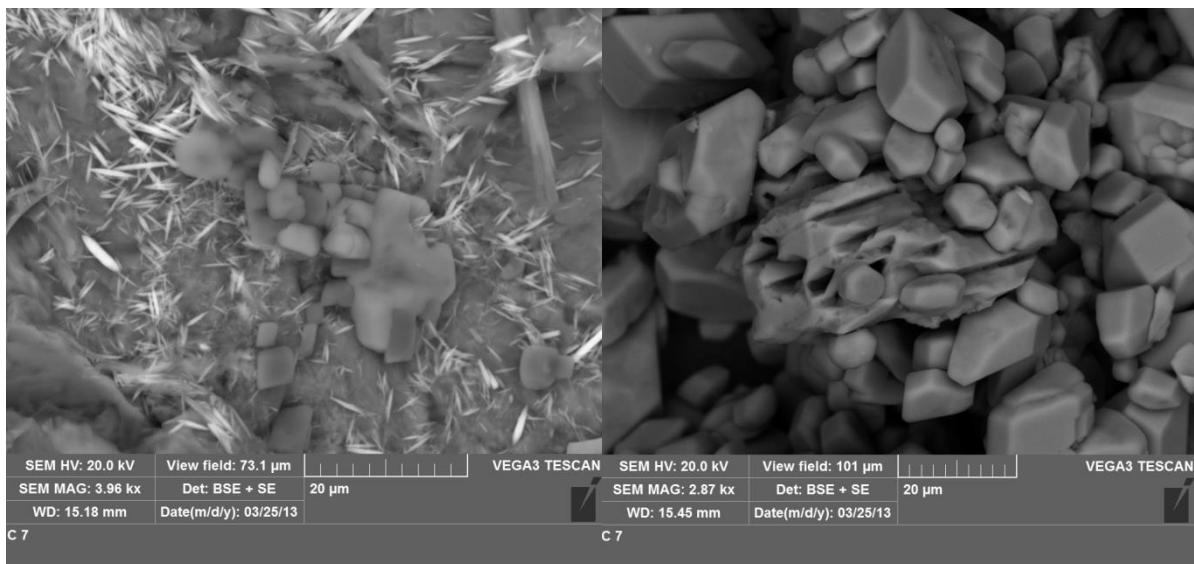
Arco 13_3(C)

1 partícula esférica porosa aluminiosilicatada de 12µm. Presenta disolución importante. También un resto seguramente de otra esfera casi totalmente disuelta (foto izda.).

Calcita fracturada a favor de los planos cristalográficos XY y disolución (foto dcha.).
