Análisis de los factores ambientales, de los litotipos y productos de alteración en el Cementerio Monumetal de Staglieno (Génova).

**Universidad de Zaragoza, Trabajo fin de
grado Geología**

Autor: Adrián Yus González

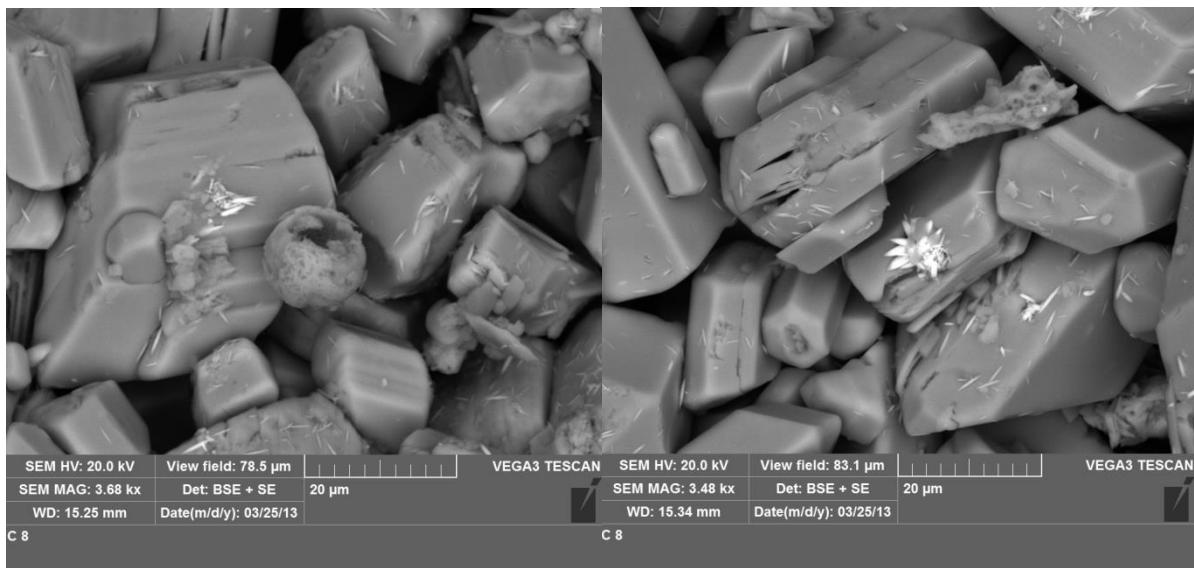
Arco 12_7(C)

Partícula subidiomorfa de sulfato de bario de 5 μm .

Calcita fracturada en forma de escamas rombohédricas a favor de sus planos cristalográficos con una disolución incipiente (foto dcha.).

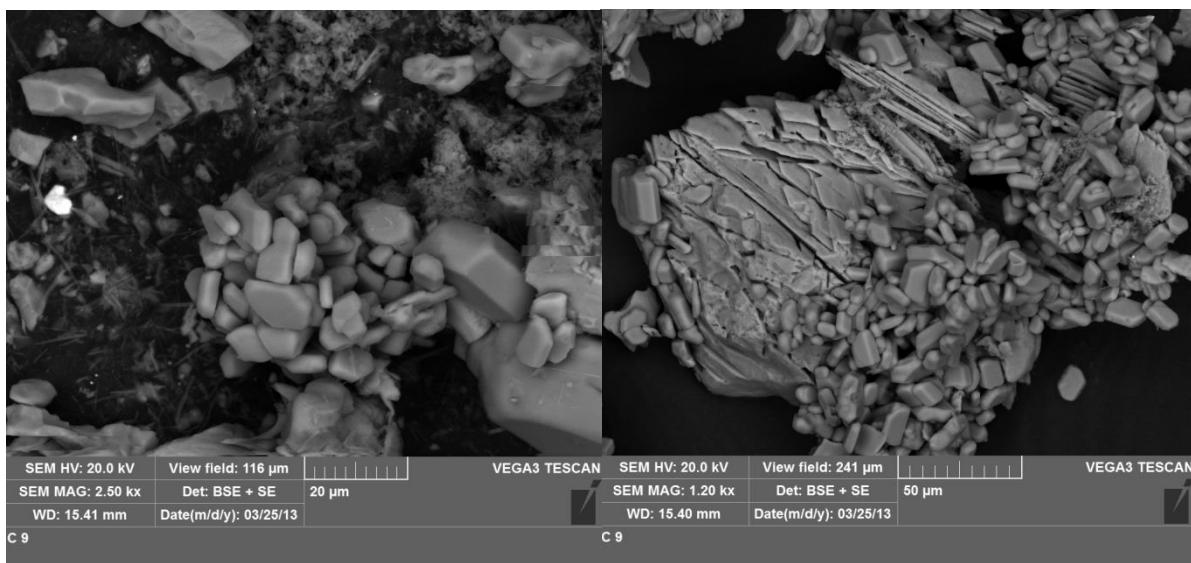
Arco 12_5(C)

Óxido de hierro alotriomorfo de 150 μm .

Calcita fracturada con síntomas de corrosión.

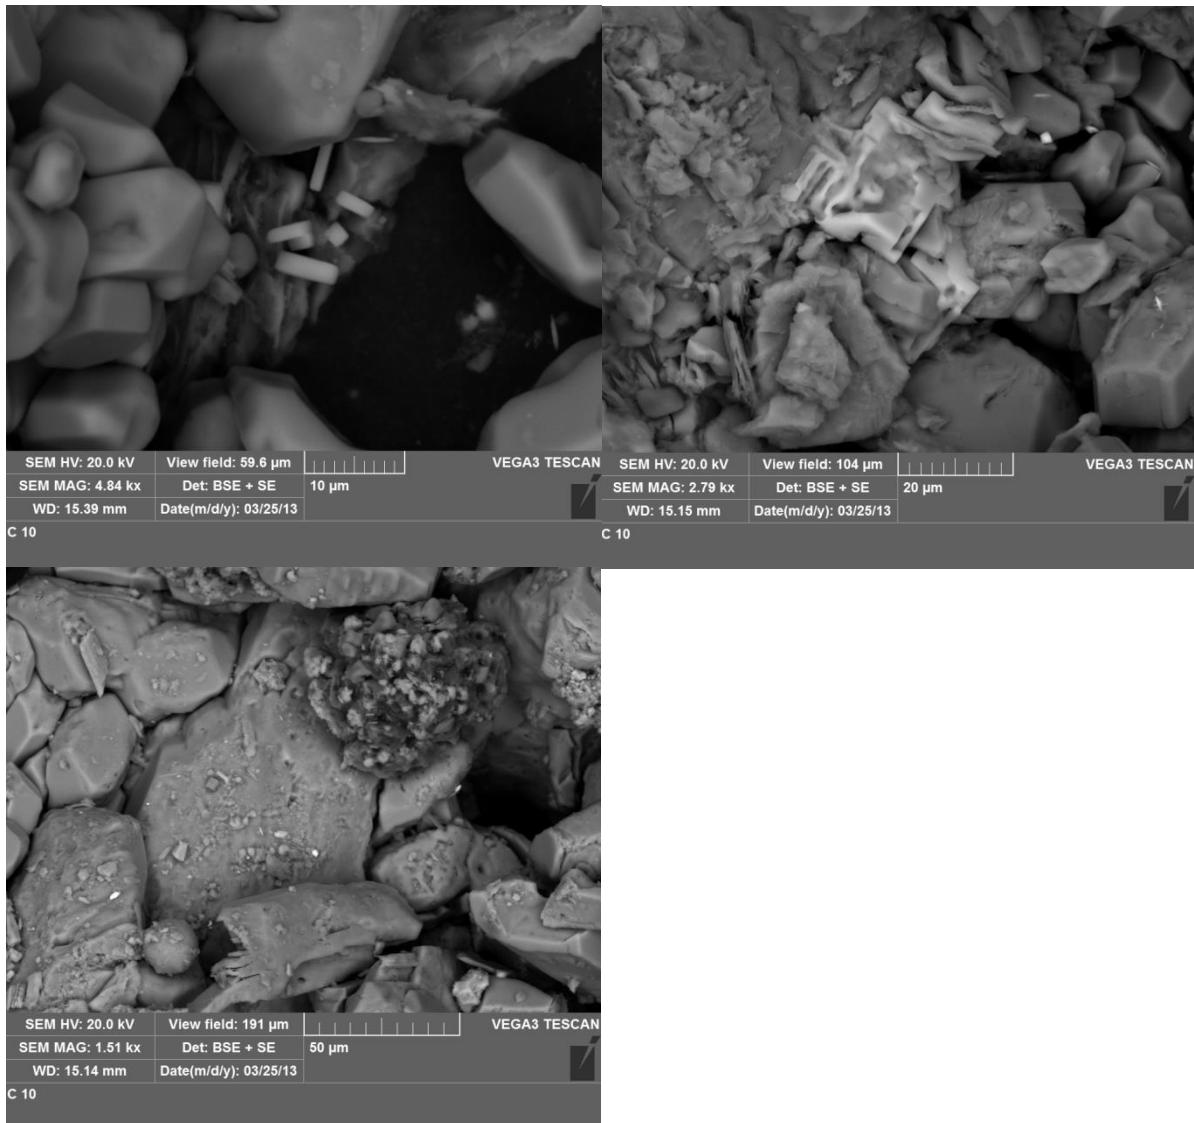
Arco 12_3(C)

Sustancia amorfa silicatada en forma de gel rica en Na que rellena los espacios intergranulares (foto izda.).

Resto microbiológico, que podría ser una bacteria muerta de 30 μm (foto dcha.).

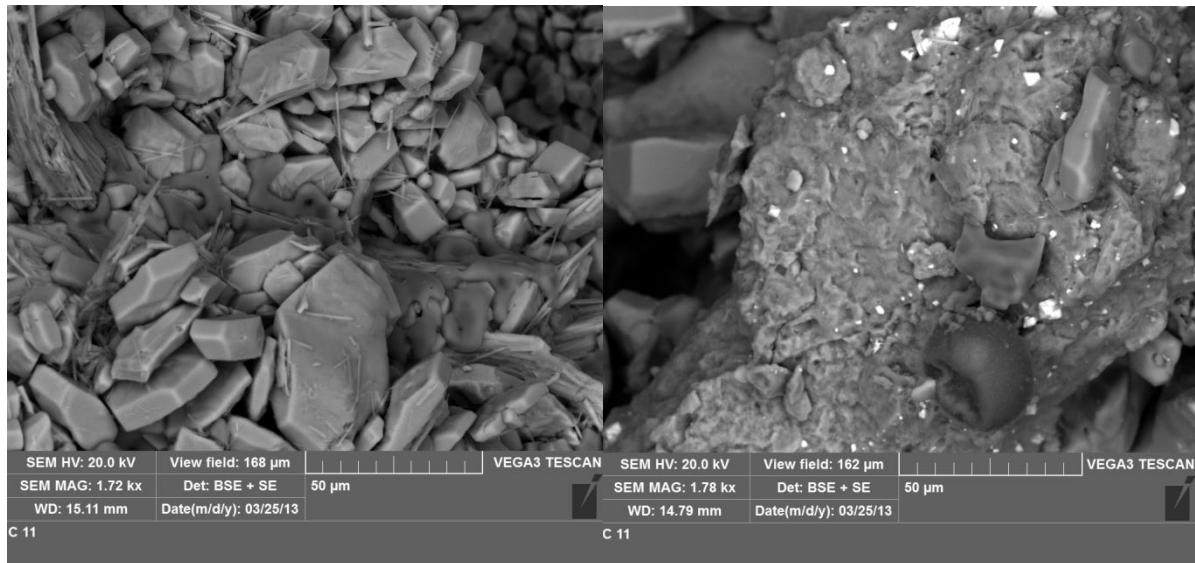
Arco 10_2(CW)

Calcita con importante estado de disolución (foto izda.).

Filamentos fúngicos y bacterias de 30 μm (foto decha.).

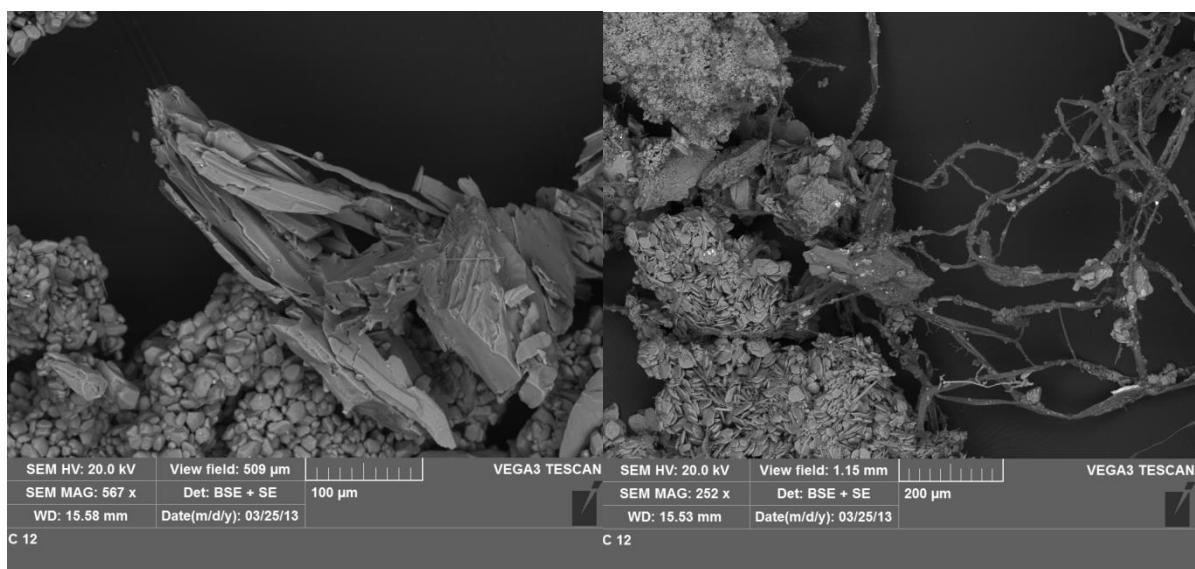
Arco 7_2(CW)

Partículas esféricas porosas aluminiosilicatadas de 7μm.

Cristales de yeso aplanados de 40µm con un crecimiento tipo rosa del desierto muy bien desarrollado. Los cristales presentan importante estado de disolución (foto dcha.).

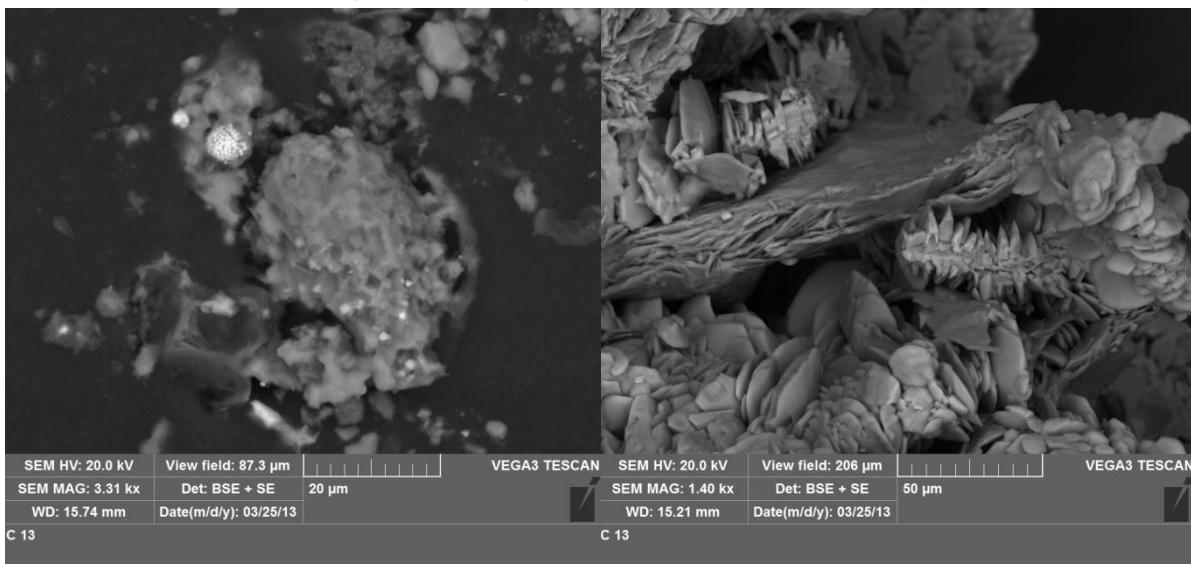
Arco 2_2(W)

Sustancia amorfa silicatada en forma de gel rica en Na que rellena los espacios intergranulares.

Cristales de yeso tabulares subidiomorfos-idiomorfos de hasta 20 μ m y media 15 μ m.

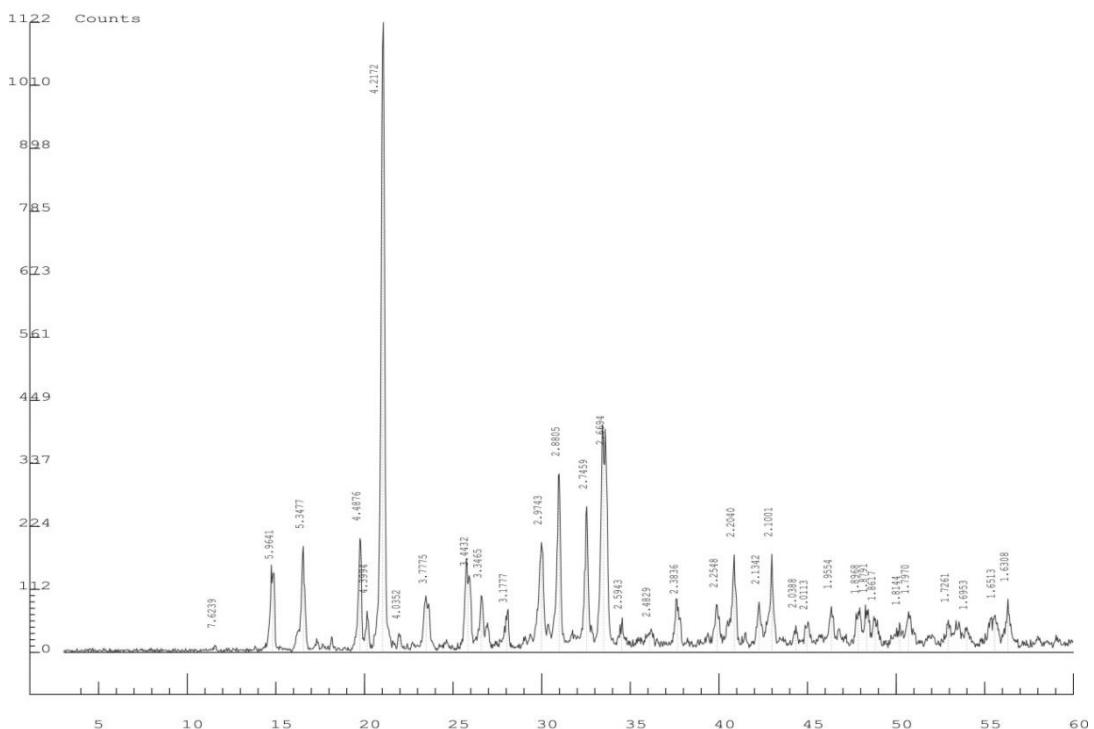
a. Subeflorescencia salina en los ladrillos de la lastra 9_125(/).

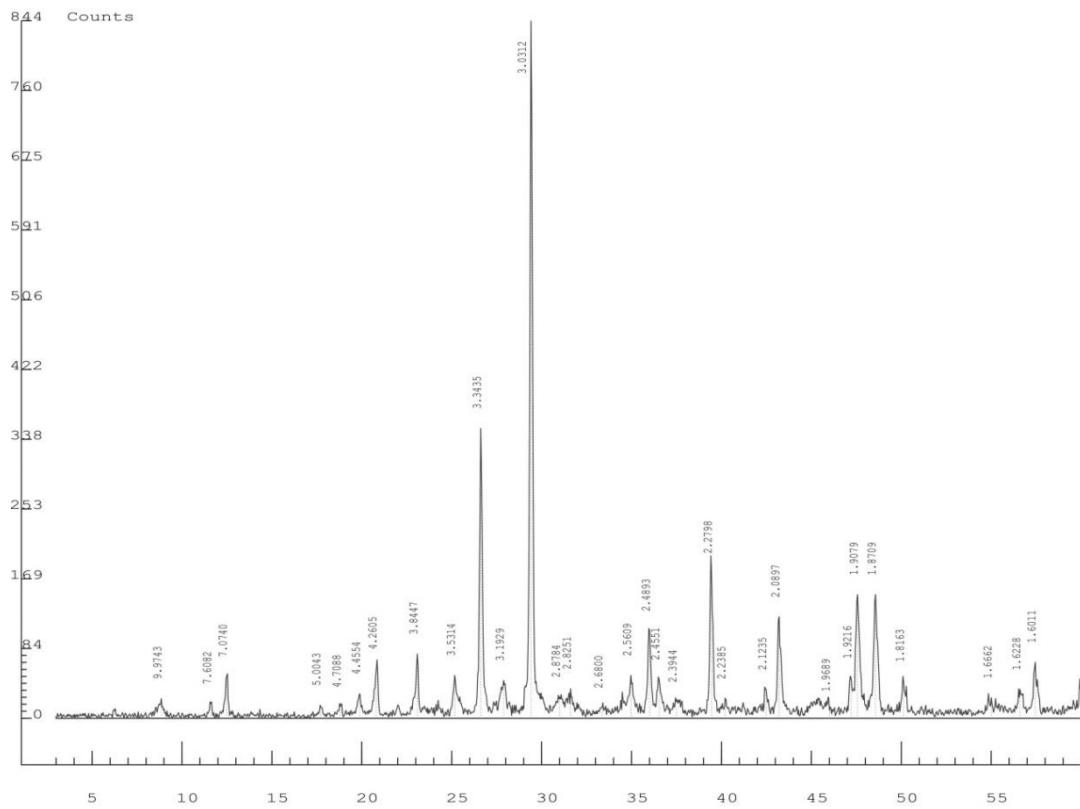
b. Capa de arcilla negra usada como mortero, tomada en la lastra 7_97(1907).

La capa de arcilla negra contiene una gran cantidad de calcita, por lo que se considera una arcilla calcárea, también contiene cuarzo y minerales del grupo de las arcillas: caolinita, clorita e ilita, mientras que la plagioclasa, dolomita y hematites son accesorios. No arde en presencia de fuego, de modo que no contiene asfalto que la haría más impermeable. En cuanto a la costra esférica mamelonar analizada está constituida por yeso mayoritariamente, ya que sólo se encuentran en fracturas de las lastras y donde el contacto

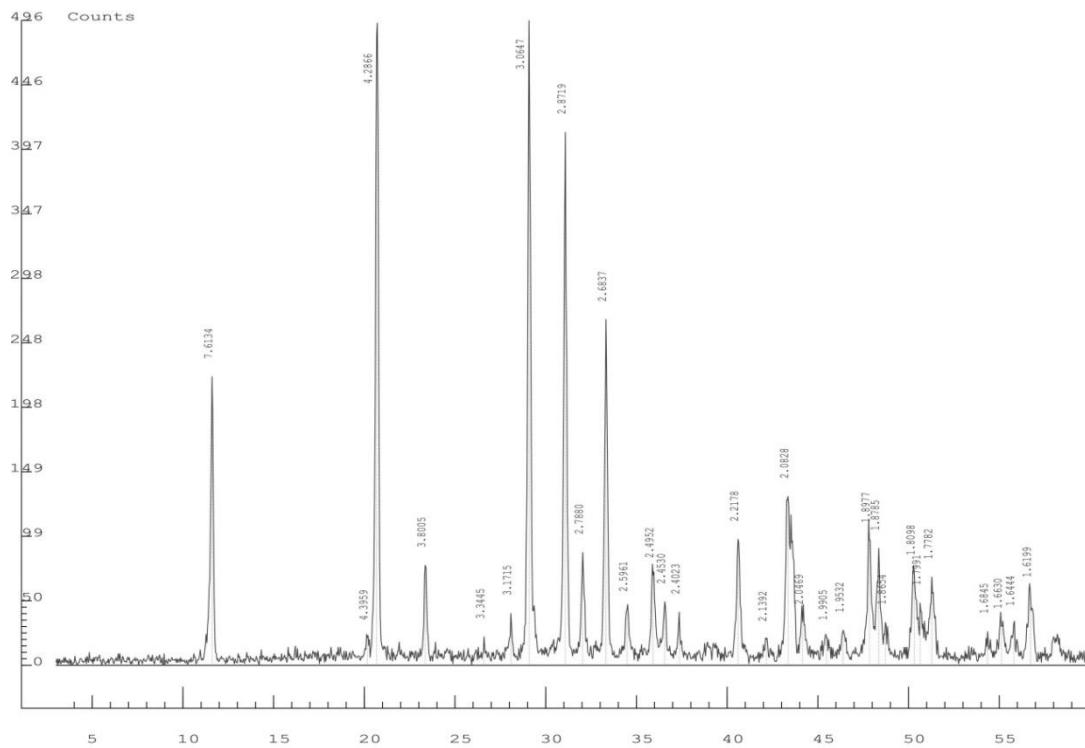
C. Costra esférica de yeso tomada en la lastra 21_281(/).
