SOBRE LAS PRECIPITACIONES DE OCTUBRE DE 2012 EN EL PIRINEO ARAGONÉS, SU RESPUESTA HIDROLÓGICA Y LA GESTIÓN DE RIESGOS

Resumen: Intensas precipitaciones en los días 19 y 20 de octubre de 2012 generaron crecidas en toda la red fluvial de los afluentes pirenaicos de la cuenca del Ebro. Se presentan brevemente los registros de precipitación alcanzados, las distintas respuestas hidrológicas y las principales situaciones de riesgo. Se reflexiona sobre las consecuencias de estas crecidas y se plantea la necesidad de sustituir las actuaciones de urgencia al uso por una gestión del riesgo basada en la ordenación de los espacios inundables, en consonancia con los principios de la Directiva 2007/60/CE de gestión del riesgo de inundación.

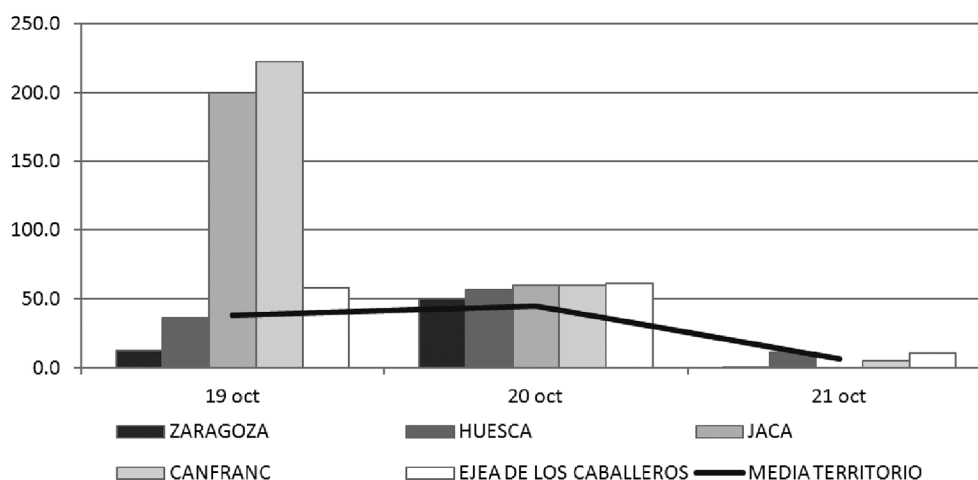
Figura 4. Distribución temporal de la precipitación en estaciones significativas y para todo el territorio.

En una exploración de la distribución temporal, se observa que la intensidad en las zonas de mayor precipitación fue mucho mayor el día 19, mientras que otras apenas recibieron nada. En el conjunto del territorio, el día 20 se repartió mucho más, lloviendo homogéneamente y con intensidad moderada (figura 4). El observatorio de Canfranc fue el que mayor precipitación registró, con $222,3 \text{ l/m}^2$ el día 19. El mismo día se registraron las mayores intensidades de los tres días de temporal en Bescós de Garcipollera ($215,7 \text{ l/m}^2$), Jaca (200 l/m^2), Arguis ($192,8 \text{ l/m}^2$), Villanúa (187 l/m^2), y Hecho ($149,2 \text{ l/m}^2$).

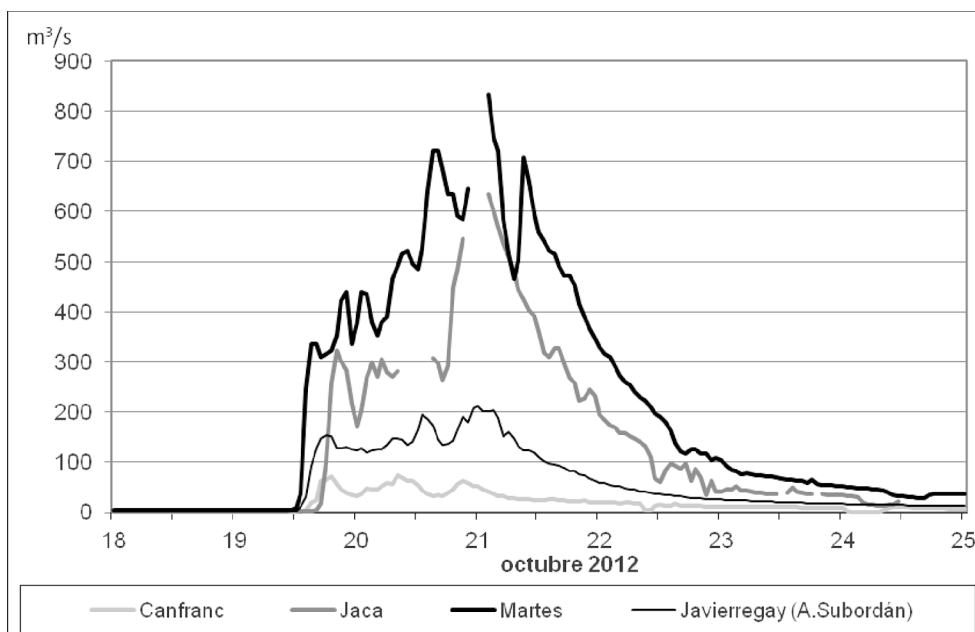
Figura 6. Hidrograma de la crecida del río Aragón y su afluente el Aragón Subordán. (Elaboración propia a partir de datos del SAIH).

En el hidrograma correspondiente a la **cuenca del Aragón** (figura 6) se incluyen los datos de aforo de Canfranc, Jaca y Martes, pertenecientes al río Aragón, y de Javierregay, relativos al río Aragón Subordán. Muestra un rápido ascenso de los caudales desde mediodía del día 19 de octubre y una curva de ascenso integrada por diversos “dientes de sierra”, muy marcados en Jaca y Martes, asociados al ritmo e intensidad con la que se iban produciendo las precipitaciones. El pico de la crecida se alcanzó en Canfranc a las 8 horas del día 20 ($74,38 \text{ m}^3/\text{s}$), habiéndose obtenido un valor muy similar, $72,43 \text{ m}^3/\text{s}$, a última hora de la tarde del día 19. En Jaca y Martes, donde hay algunas discontinuidades en los registros, la cresta de la crecida se constató a primera hora del día 21, con valores muy significativos de $635 \text{ m}^3/\text{s}$ (máximo

registro histórico) y $833 \text{ m}^3/\text{s}$, respectivamente. Por su parte, el río Aragón Subordán tuvo su pico de crecida en el tránsito del día 20 al 21 ($213 \text{ m}^3/\text{s}$). La curva de descenso evidencia la rápida disminución del caudal, especialmente en los aforos de Jaca y Martes, apreciándose en este último una interrupción del descenso y un nuevo ascenso de los caudales durante algunas horas del día 21, al que sigue ya el descenso progresivo y continuado de los mismos. En estos dos aforos la curva de descenso se completa hacia la mitad del día 22. Se puede considerar que la crecida duró tres días, desde mediodía del 19 a mitad del 22.

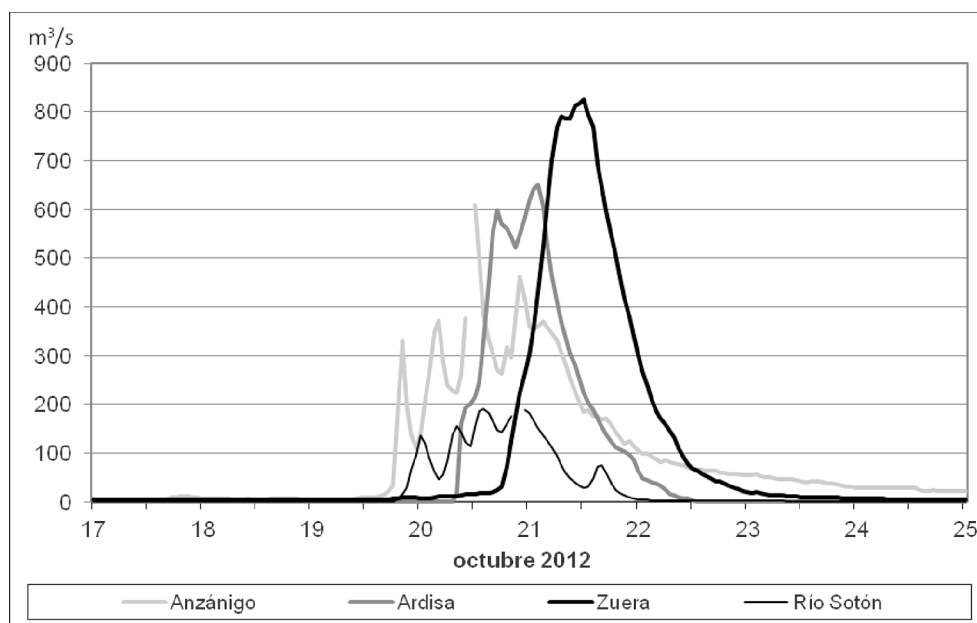
Figura 7. Hidrograma del episodio de crecida en diferentes aforos del río Gállego (Anzánigo, Ardisa y Zuera) y en su afluente el río Sotón. (Elaboración propia a partir de datos del SAIH).

En la **cuenca del Gállego**, tanto el río Gállego en Anzánigo como su afluente el Sotón en Ortila muestran una serie de pulsaciones en la evolución de la crecida, desde la tarde del día 19 al día 21, que traducen las variaciones de intensidad de las precipitaciones. A través de ellas, el río Sotón marca dos máximos durante el día 20 de valores muy similares ($191,32 \text{ m}^3/\text{s}$ y $188,51 \text{ m}^3/\text{s}$). A su paso por Anzánigo el río Gállego dejó un registro máximo para esta crecida de $609,1 \text{ m}^3/\text{s}$, a las 12 h. del día 20, si bien falta algún dato previo al momento de ese pico. Menos oscilaciones marcan los caudales en Ardisa y Zuera, ya que en estos puntos la evolución natural de la crecida está modificada por la gestión de varios embalses. En Ardisa la curva de ascenso de caudal se inició durante la mañana del día 20, conduciendo en sólo 9 horas a un pico secundario ($597,77 \text{ m}^3/\text{s}$) y otras 9 horas más tarde al pico principal

de 651,69 m³/s. En Zuera el incremento de caudal que fluye por el Gállego se acelera durante la tarde del día 20 hasta alcanzar un pico de 826,48 m³/s al mediodía del día 21, sólo 10 horas después del principal registrado en Ardisa. Si en estos dos afloros del Gállego la curva de ascenso es muy pronunciada, no reflejando las variaciones de intensidad de las precipitaciones durante este episodio, también lo es la curva de descenso que, de forma progresiva y sin repuntes, se completa en aproximadamente un día. En tanto que en el aforo de Anzánigo y en el del río Sotón la crecida se inició poco después del comienzo de las precipitaciones, en Ardisa y en Zuera se aprecia un notable retraso.

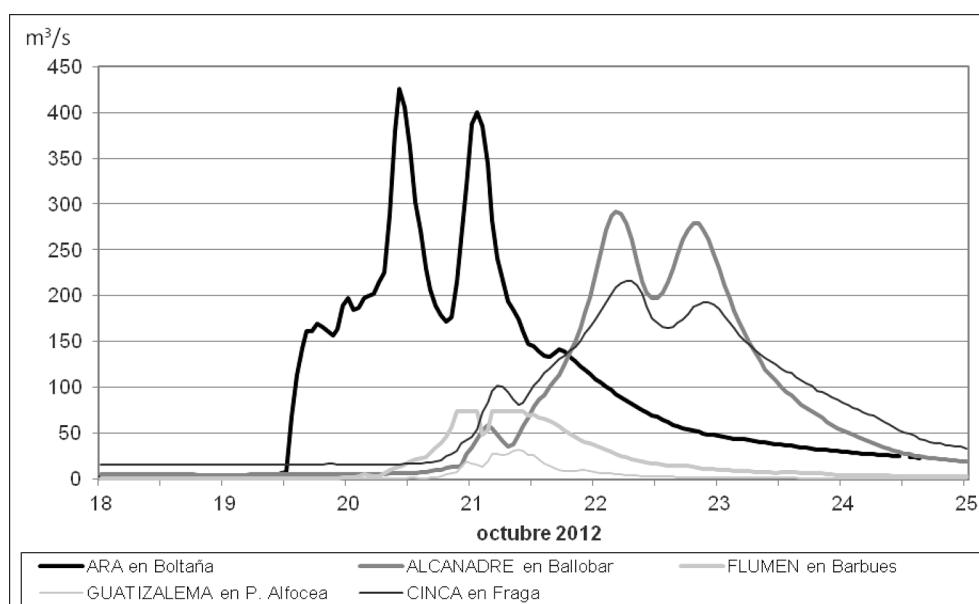
Figura 8. Hidrograma de la crecida en varios ríos de la cuenca del Cinca. (Elaboración propia a partir de datos del SAIH).

El río Ara incrementó bruscamente su caudal desde las 12 a las 18 horas del día 19 de octubre, para moderar algo el progresivo ascenso durante las horas siguientes y volver a acelerarlo en la madrugada del día 20 hasta alcanzar el pico principal del episodio de crecida, 426 m³/s a las 10 horas de ese día. Se inicio entonces una pronunciada curva de descenso que no llegó a completarse, ya que poco antes de finalizar el día el nivel de las aguas subió de forma brusca hasta un pico secundario de 399,54 m³/s en la primera hora del día 21. De nuevo comenzó el descenso de caudal para completarse las curvas de descenso y de agotamiento. El episodio de crecida se había extendido, básicamente, desde mitad del día 19 a final del día 23, reflejando muy claramente la respuesta a dos fases de mayor intensidad de las precipitaciones.

Los ríos Flumen y Guatizalema muestran unas curvas con trazado muy similar, aunque con valores más altos el Flumen, por lo que la crecida dura algo más, desde mitad del día 20 a mitad del día 22. En ambos casos la cresta de crecida es suave y bastante prolongada en el tiempo. El mayor registro del Flumen son los 73,6 m³/s que se repitieron en varias observaciones en el tránsito de los días 20 y 21, así como en la madrugada del día 21. El valor más alto alcanzado por el río Guatizalema quedó en 32,2 m³/s.

Las aguas del río Alcanadre empezaron a crecer en la tarde del día 20 hasta superar los 50 m³/s. Tras un pequeño retroceso, iniciaron un ascenso más prolongado que se acentuó en la tarde del día 21 y las primera horas del 22 hasta producir el pico principal del episodio, 292,04 m³/s. La reducción de la intensidad de las precipitaciones determinó un descenso momentáneo del caudal, que repuntó posteriormente para generar un pico secundario de 278,7 m³/s, todo ello durante el día 22 de octubre. Desde entonces se inició un descenso continuado de los caudales.

La curva que dibuja la evolución del caudal del río Cinca en Fraga es un calco de la comentada del Alcanadre en Ballobar, simplemente con un ligero retraso, 2 ó 3 horas, en el momento de producirse los diferentes hitos del desarrollo de la crecida. Además, los valores máximos de caudal alcanzados (215,99 m³/s pico principal, 192,35 m³/s pico secundario) son también más bajos que los obtenidos en el Alcanadre. De ello se deduce que la crecida apreciada en el Cinca, a su paso por Fraga, durante los días 20 a 24 de octubre, está motivada por la aportación realizada por el río Alcanadre, habiéndose producido una laminación efectiva del caudal entre Ballobar y Fraga gracias al desbordamiento.

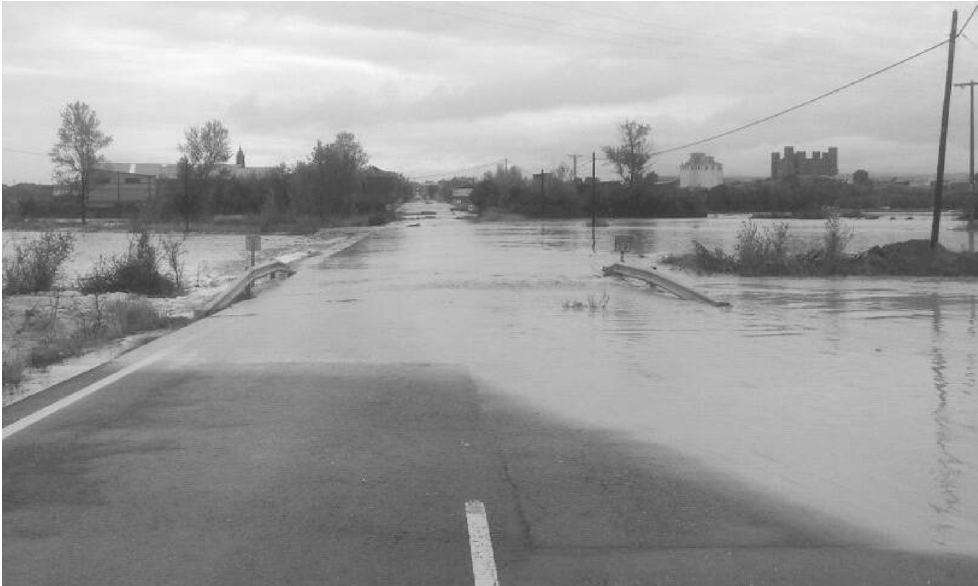
Figura 9. La carretera A-127 cortada a la entrada de Sádaba.

La primera situación de riesgo puesta en evidencia por estas precipitaciones extremas fue la del **río Riguel en Sádaba**, localidad zaragozana de la comarca de las Cinco Villas, en la mañana del día 19 (figura 9). El río superó ampliamente las dimensiones de su canalización urbana y se desbordó en la villa causando daños en el casco urbano. La sección del cauce es amplia (unos 35 metros) aguas arriba del puente de la carretera A-127 que atraviesa el municipio, mientras que la sección aguas abajo del mismo se reduce considerablemente. El caudal de crecida en este punto desbordó la canalización generando inundaciones en comercios, locales y viviendas. El efecto más destacable fue la inundación del Colegio Público Rural Agrupado "Los Bañales", evaluándose los daños sufridos en 400.000 €. Su reconstrucción va a ser financiada por la Diputación Provincial de Zaragoza. El edificio se encuentra en la margen derecha del río, en una orilla activa y por tanto en una clara situación de exposición, pero no se ha planteado su traslado. La fuerza de la corriente arrasó la estación de aforos que se encontraba aguas abajo del colegio, la cual dejó de transmitir datos en tiempo real a la red SAIH a las 9:30 h, cuando el nivel registrado era de 3,49 m. Se estima que la altura del agua pudo alcanzar hasta los 6 m en este punto. Se registraron también daños en viales, caminos y fincas agrícolas. Aguas abajo, el río Arba, colector principal del Riguel, asistió a una crecida notable pero no generó daños relevantes.

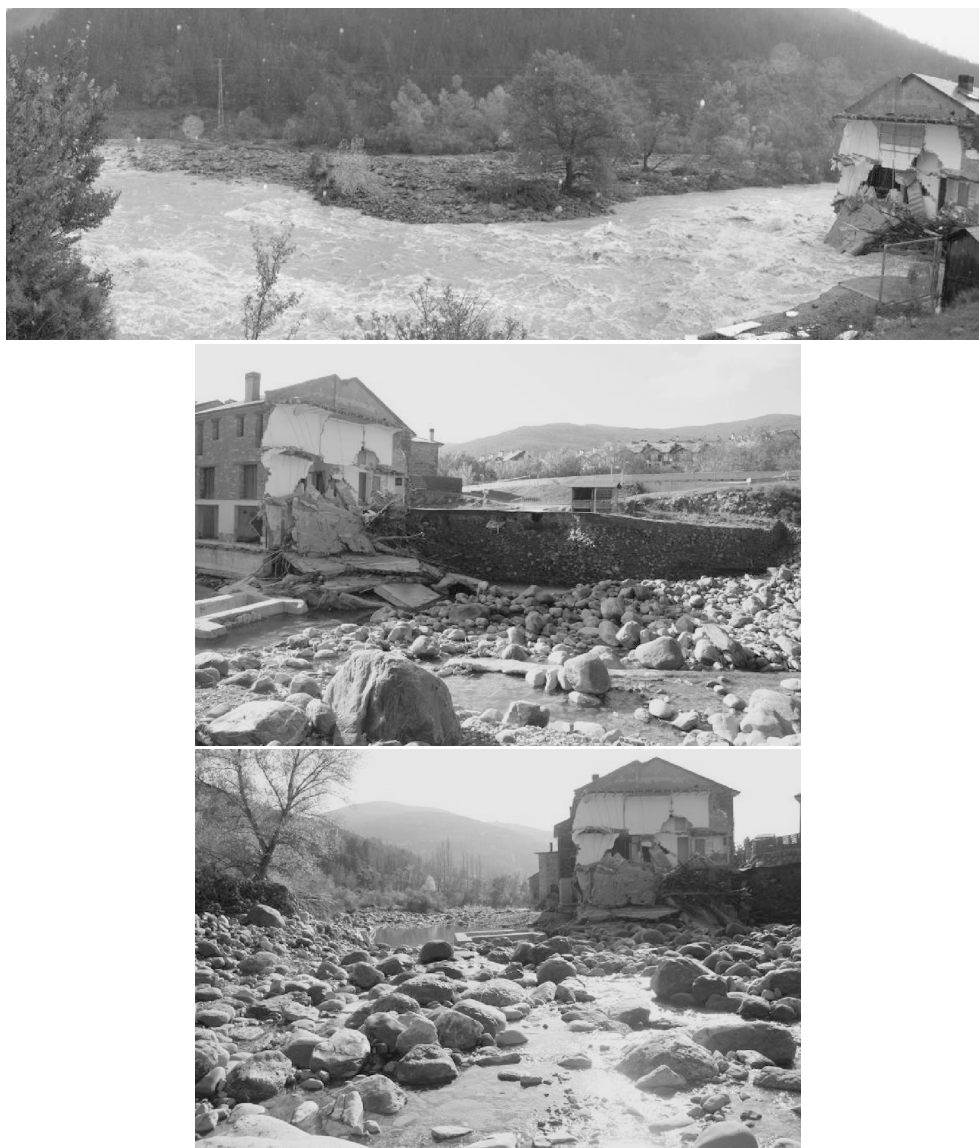
La situación más llamativa fue la protagonizada por el **río Aragón en Castiello de Jaca**, donde la crecida derribó un edificio unifamiliar adosado de una urbanización construida sobre el espacio fluvial (figura 10). La figura 11 muestra con claridad la evolución reciente del cauce y las causas humanas de la situación de riesgo:

Figura 10. Tres perspectivas del unifamiliar construido en el cauce y destruido por la crecida. La primera imagen está tomada antes del desvío del cauce por la C.H.E., las otras dos son posteriores a la fase inicial de las obras.

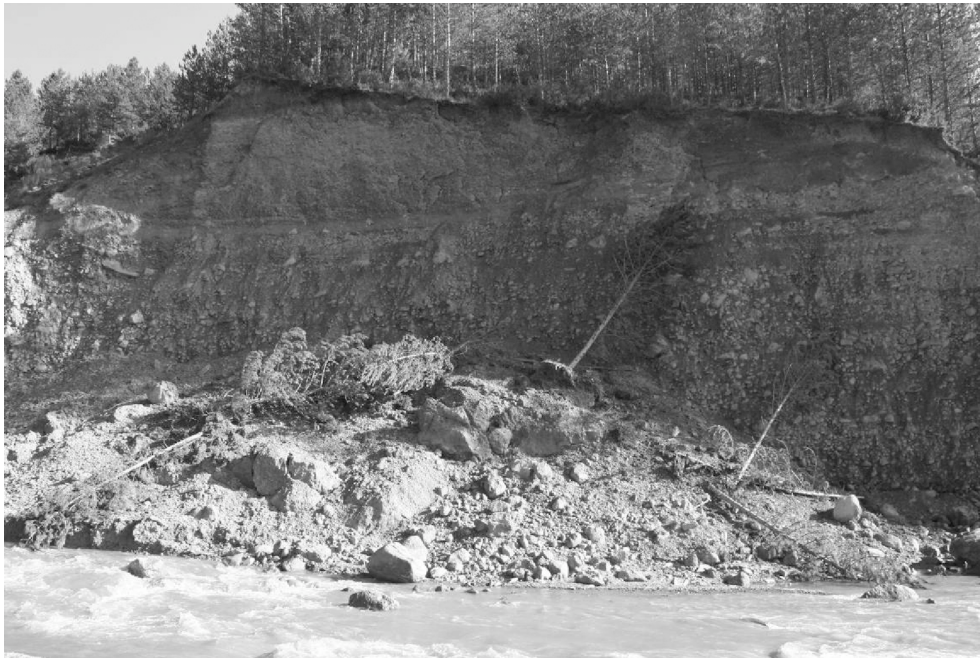
Desde la Confederación Hidrográfica del Ebro se atribuyó a este pequeño deslizamiento (figura 12) el desvío de la corriente con la consecuencia de que ésta retomara su antiguo cauce secundario. Sin embargo, una vez analizados visualmente en campo tanto las proporciones del deslizamiento como el material aportado por éste como el material depositado por el río en toda el área, la hipótesis del desvío debe quedar totalmente descartada. La crecida, al ser importante, ocupó todo el cauce, el principal y el secundario, que es el que estaba debajo de la urbanización. Al bajar las aguas el caudal de crecida tomó ese cauce antiguamente secundario de los edificios simplemente por ser más recto y contar con mayor pendiente. Hay que tener en cuenta además que la corriente viene de un rebote con la margen izquierda, en concreto contra la ladera afectada por el deslizamiento, pero, independientemente de que haya habido deslizamiento o no, el resultado de dicho rebote es dirigir la corriente hacia la margen derecha. Y precisamente los unifamiliares que cayeron, los de aguas arriba (marcados con un círculo en la figura 11), se encontraban al borde del punto de máxima inflexión del meandro del cauce secundario. En crecidas antiguas, aunque no hemos podido obtener ningún documento que lo ratifique, el proceso debió de ser similar.

Figura 12. Deslizamiento en la margen izquierda del río Aragón aguas arriba de Castello.

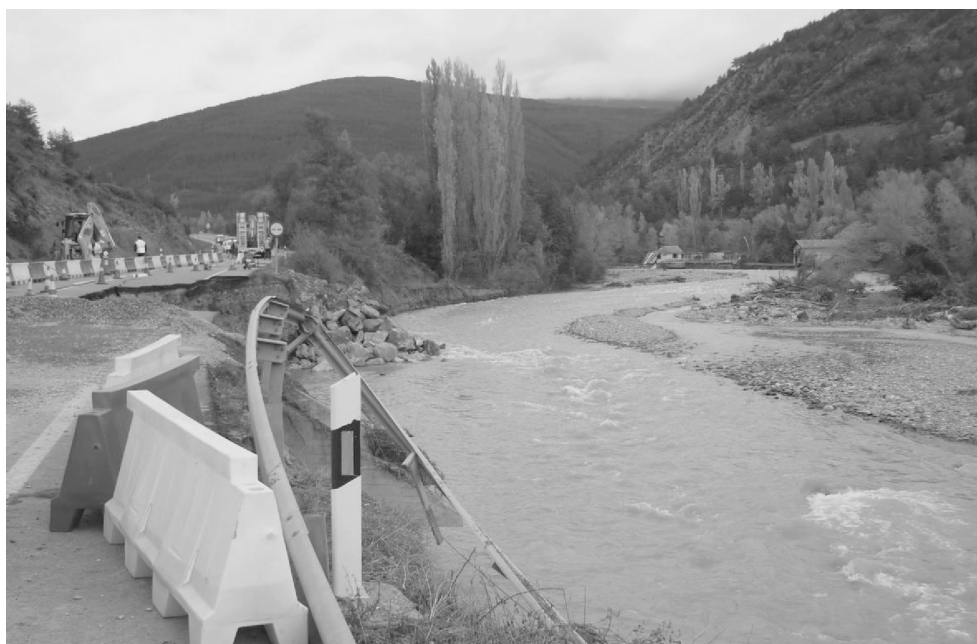
El río Aragón derribó igualmente dos pequeñas casas de huerta aguas abajo de Castiello, erosionó el talud de la carretera N-330 (figura 13) y generó daños también en Canfranc, Villanúa y Jaca. En Villanúa destruyó un sector de la escollera del encauzamiento rectilíneo ejecutado hace unos años, iniciando un meandro que amenaza a otra urbanización mal ubicada (figura 14). También en este caso el río ha intentado con la crecida salirse del constreñimiento artificial y recuperar su antiguo cauce. La Confederación va a invertir más de 4 millones de euros en la “reparación de emergencia” de todas estas situaciones: además de la actuación en Castiello, en Villanúa va a restituir y proteger la margen afectada (figura 14) y en Canfranc va a reparar las escolleras de defensa de los tramos urbanos y reconstruirá la margen derecha del río en el tramo colindante con una nave de propiedad comarcal.

Figura 13. Desperfectos en la carretera N-330 a raíz de la erosión del talud por la crecida del río Aragón aguas abajo de Castiello de Jaca.

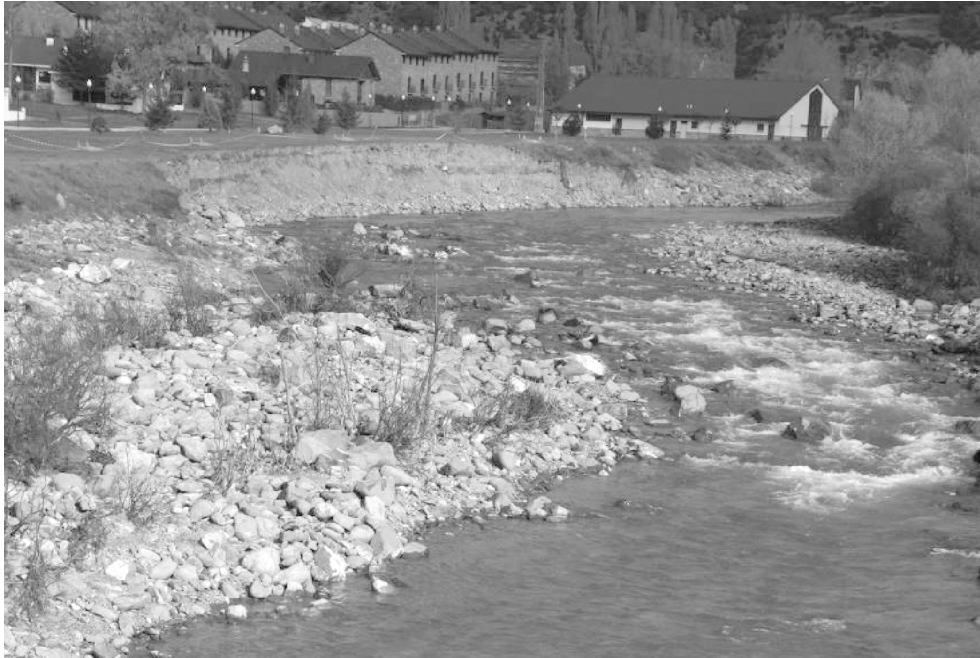
Figura 14. Margen erosionada en Villanúa, afectando directamente a una urbanización construida en el espacio fluvial.

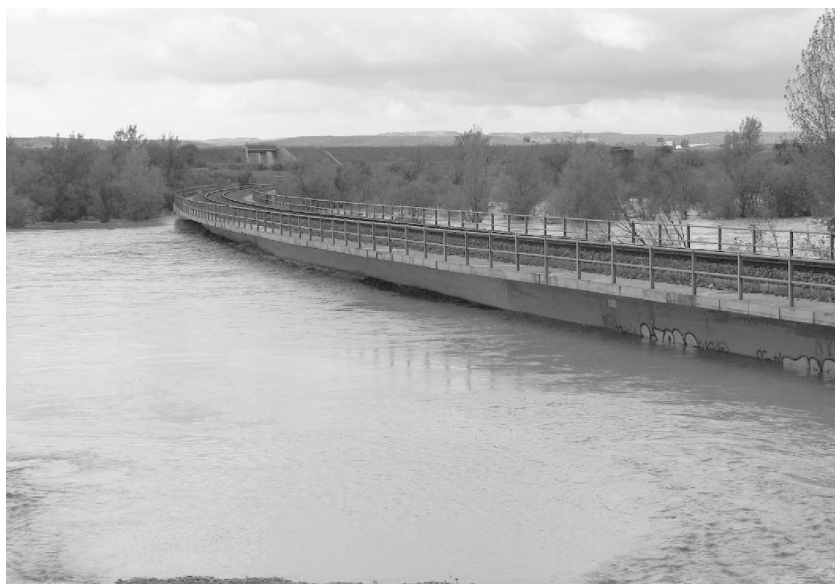
La crecida del **río Gállego** generó escasos daños económicos. Las principales situaciones de riesgo se vivieron en su curso bajo, en el término municipal de Zaragoza. En el barrio rural de Peñaflor fue preciso desalojar la urbanización ilegal de Soto Ortiz, afectando también las inundaciones a una perrera y a fincas agrícolas. Una especial preocupación generó el puente de ferrocarril de la papelera de Montañana, ya que la crecida alcanzó su tablero, lo cual provocó un efecto de presa

aguas arriba (figura 15). Esta vez no hubo consecuencias, pero se trata claramente de un elemento mal dimensionado, que las crecidas extraordinarias (por encima de 100 años) se verán obligadas a saltar por encima (Ollero y Martín Vide, coords., 2005). Otro punto de riesgo que se saldó finalmente sin daños es la urbanización Villas de Jarandín del barrio zaragozano de Santa Isabel (figura 16). Esta crecida del Gállego ha sido comparable en caudal a la de noviembre de 2003, la cual generó mayores cambios geomorfológicos, como la corta natural de un meandro en las proximidades de Peñaflor. En esta de 2012 tan solo se han renovado apreciablemente (figura 17) todas las barras de sedimentos del curso bajo, que se encontraban muy estabilizadas por la vegetación tras la ausencia de crecidas en los últimos años.

Figura 15. La corriente del río Gállego chocando contra el tablero del puente del ferrocarril de la papelera Montañanesa el 21 de octubre.

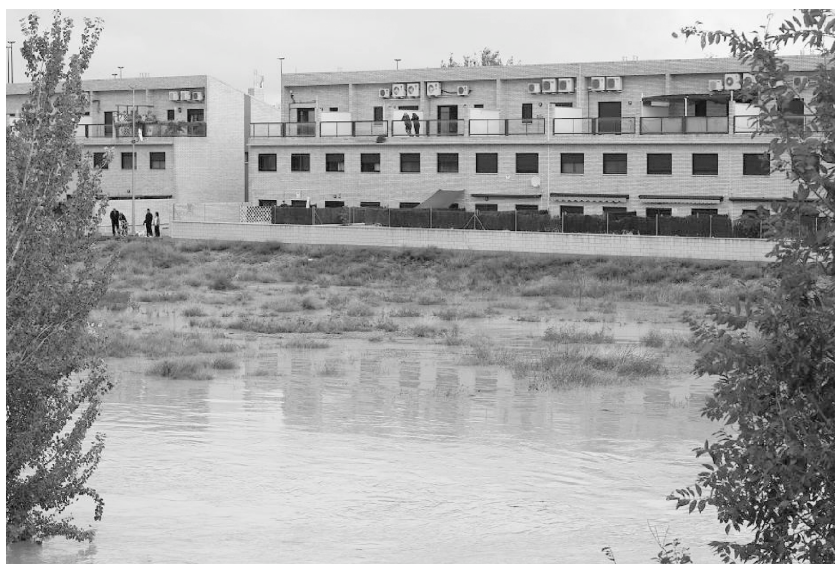
Figura 16. El 21 de octubre a las 12 h. las aguas desbordadas del río Gállego llegaban a escasos metros de la urbanización Villas de Jarandín en Zaragoza.

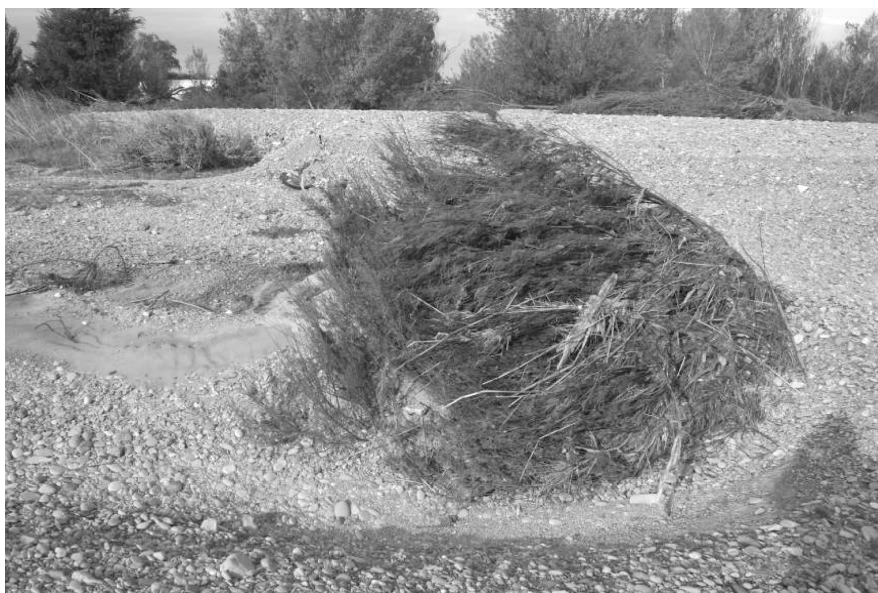
Figura 17. Sedimentos depositados por la crecida enterrando a las antiguas barras colonizadas por la vegetación en el curso final del río Gállego.

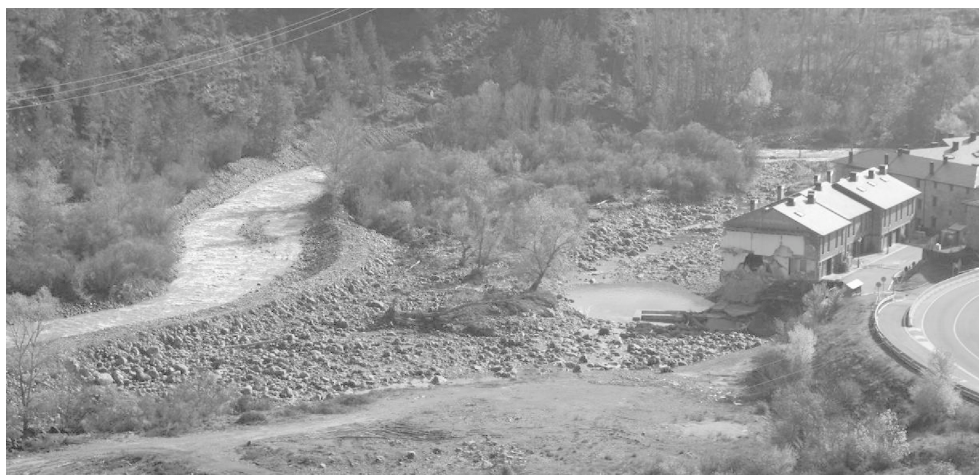
Figura 18. Primera fase de trabajos ya realizada por la C.H.E. (fotografía tomada el 15 de noviembre de 2012) en Castiello de Jaca. A la izquierda se observa el nuevo cauce abierto, más alto y jalonado por una elevación de tierra. A la derecha, al pie de los unifamiliares se conserva el cauce de la crecida, que en la siguiente fase de la actuación será totalmente rellenado de materiales extraídos del río.

En relación a las labores iniciadas por la Confederación Hidrográfica del Ebro el 25 de octubre de 2012 para “recuperar” el cauce principal del río Aragón en Castiello de Jaca tras la crecida, el Centro Ibérico de Restauración Fluvial manifiesta:

- *Que las actuaciones planteadas e iniciadas (el cierre artificial de un cauce del río y la apertura de otro, protección de márgenes y retirada de sedimentos del cauce), al margen de su dudosa efectividad, suponen el destrozo irreparable del cauce natural del río Aragón y de sus ecosistemas asociados. Pretenden “invalidar definitivamente” un desvío natural de un río que simplemente ha demostrado cuál es su cauce. Son actuaciones radicalmente contrarias a los principios de las directivas europeas del Agua (2000) y de Gestión de los Riesgos de Inundación (2007), incumpliendo también el Real Decreto 903/2010 de Evaluación y Gestión de Riesgos de Inundación.*
