# TRABAJO FIN DE MÁSTER

## ANÁLISIS DE ACCESIBILIDAD PEATONAL EN LA CIUDAD DE ZARAGOZA: CASO DE ESTUDIO DE LOS DISTRITOS LA ALMOZARA, CASCO HISTÓRICO Y LAS FUENTES

***Autor: Vicente Ruiz Deza***

**Junio de 2023**

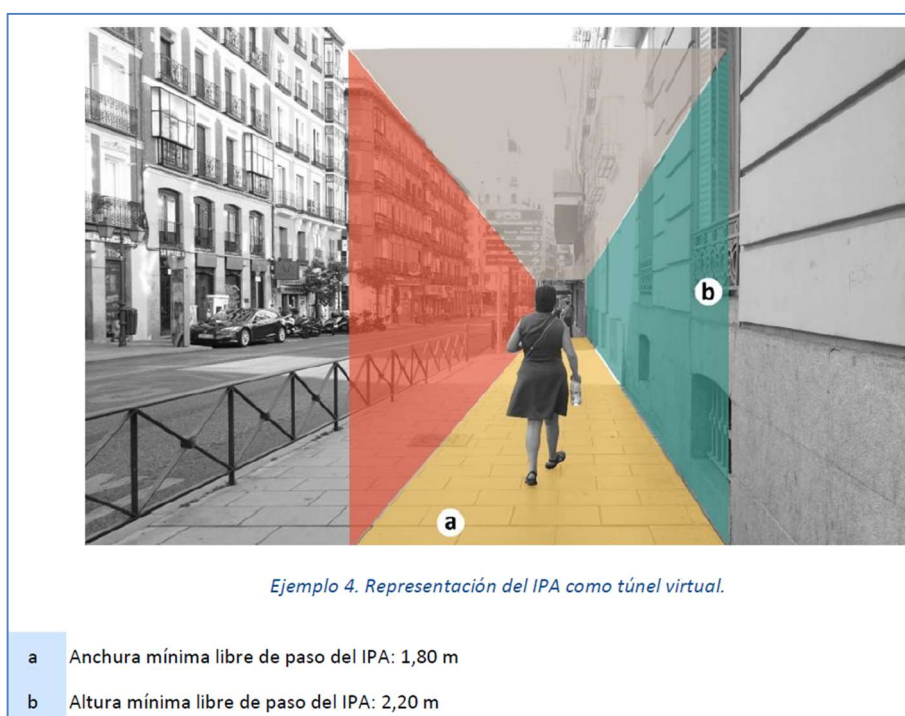
**Figura 1.** Representación Itinerario Peatonal Accesible (IPA). Fuente: Guía accesibilidad (MITMA)

Originalmente, la distribución de las calles respondía a un patrón muy simple. Las aceras, espacios laterales para el tránsito peatonal, se diferenciaban claramente de las calzadas, zonas reservadas para la circulación de vehículos, incluso con la separación física de bordillos de hormigón que servían como encintado para salvar el desnivel entre ambas plataformas. La progresiva transformación del modelo de ciudad, así como la creciente sensibilización ante las demandas sociales por universalizar el uso de la vía pública, han provocado la aparición de nuevos conceptos urbanos. Muchas calles, especialmente en los centros de las ciudades, son remodeladas con el fin de que el peatón gane espacio a los vehículos. Aparecen conceptos como “itinerario peatonal accesible” (IPA), zona peatonal libre de obstáculos junto a la línea de fachada (Figura 1), o “plataforma única”, entendida como un modelo de calle en el que desaparece el desnivel entre acera y calzada.

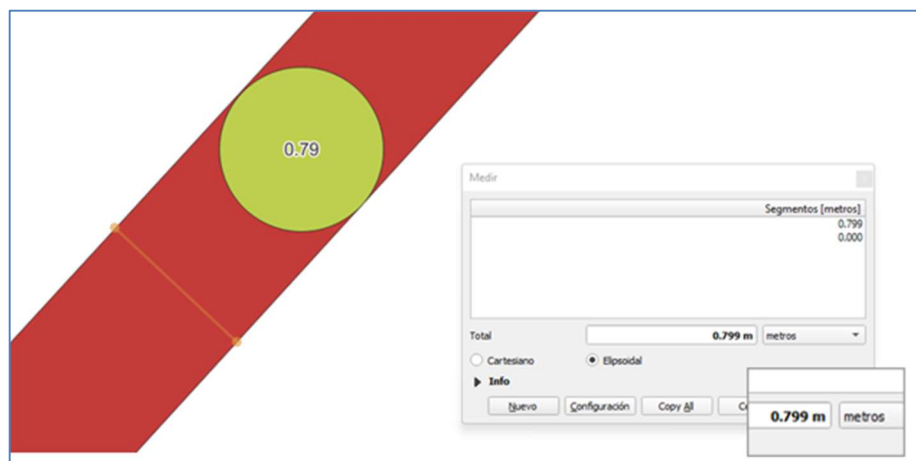
**Figura 8.** Coincidencia entre diámetro del círculo y medida del error. Fuente: elaboración propia

El siguiente paso es cuantificar la magnitud de los errores, es decir, obtener la anchura máxima de los mismos. Se aplica un geoproceso que permite inscribir el círculo máximo posible en una superficie poligonal irregular, partiendo de la premisa de que el diámetro de dicho círculo coincidirá con la medida que se necesita obtener. Esta nueva capa generada permite ponderar las deficiencias y saber qué anchura le falta a cada acera para cumplir con la normativa vigente (Figura 8).

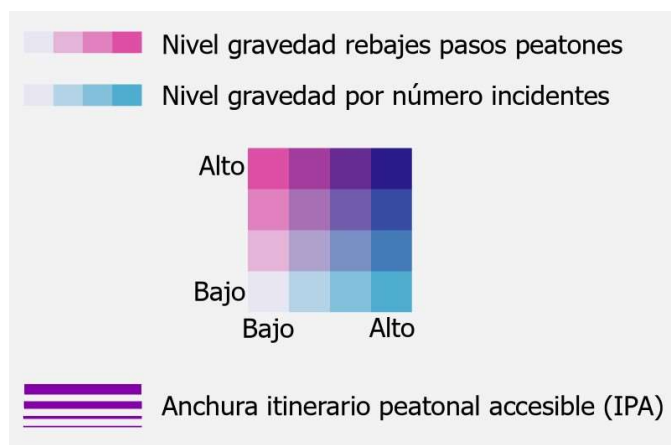
**Figura 9.** Leyenda preparada para la cartografía sintética de la zona de estudio. Fuente: elaboración propia

Pasos de peatones	Gravedad	Ponderación de los valores
	0	Calles que solo tienen pasos CRD (con rebaje distintivo) o son plataformas únicas
	1	Calles que tienen pasos CRD pero también CRND (con rebaje no distintivo, sin podotáctil)
	2	Calles que solo tienen CRND
	3	Calles que tienen algún paso SR (sin rebajar)
Incidentes	Gravedad	Ponderación de los valores
	0	Calles sin incidencias
	1	Calles con 1 incidencia
	2	Calles con 2 incidencias
	3	Calles con 3 o más incidencias
IPA	Valor	Ponderación de los valores
	1	Incumplimiento del IPA por anchura acera
	2	Incumplimiento del IPA por alcorques
	3	Incumplimiento del IPA por farolas
	4	Calles con IPA mayor de 1,80 m

Se emplea una simbología de colores bivariantes con una matriz de 4x4 para representar las variables de los rebajes de bordillo en pasos de peatones (tonos rosas) e incidencias en la vía pública (tonos azules). En ambos casos, el nivel de gravedad de los elementos representados queda definido por la saturación de la simbología. Los cuatro valores posibles de la tercera variable, el IPA, se representan a través de la variable visual tamaño, con un mayor o menor grosor de las entidades de tipo línea que representan las calles. Un menor grosor señala las calles cuyas aceras presentan más dificultad para el tránsito peatonal (Figura 9).

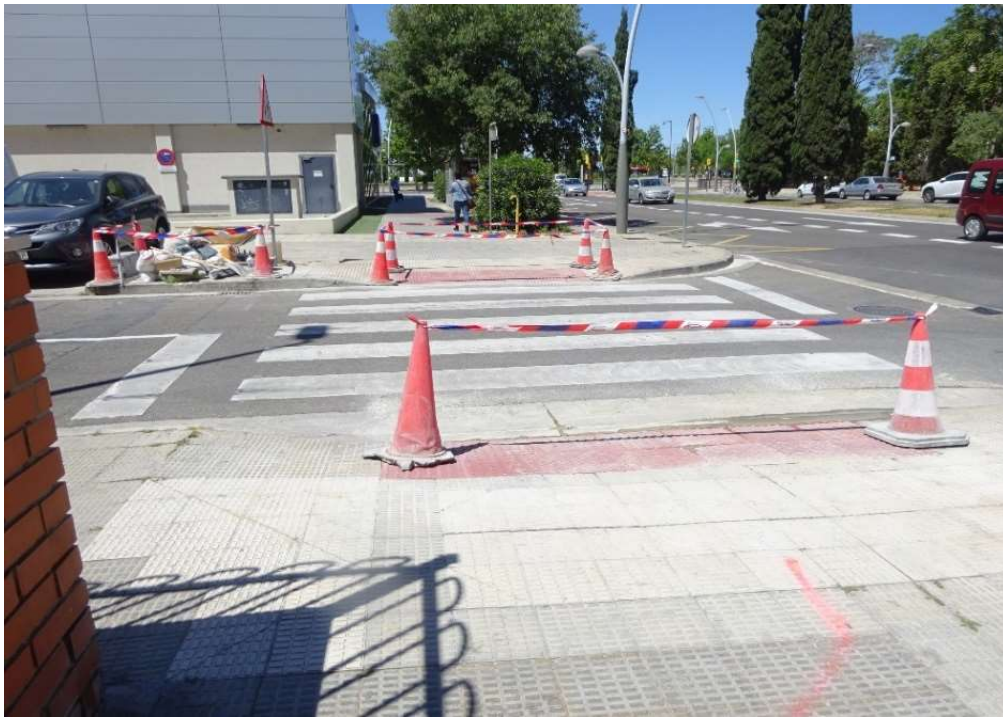
**Imagen 7.** *Sustitución del pavimento por baldosa podotáctil.*

Este, podría decirse, que es uno de los puntos fuertes de este proyecto. Está realizado desde el ámbito académico, pero pensado para que pueda ser alimentado y mantenido por quienes deben velar, precisamente, por construir una ciudad más accesible. Se ha transmitido a los técnicos municipales encargados de la actualización de los elementos relacionados con la accesibilidad, las deficiencias más graves detectadas. Fruto de ello, ya se han generado órdenes de trabajo hacia las empresas externas del contrato de mantenimiento de los pavimentos de la ciudad, y algunos pasos de peatones de las Fuentes, en el entorno de la avenida de la Almozara, han sido actualizados con baldosa podotáctil (Imagen 7).

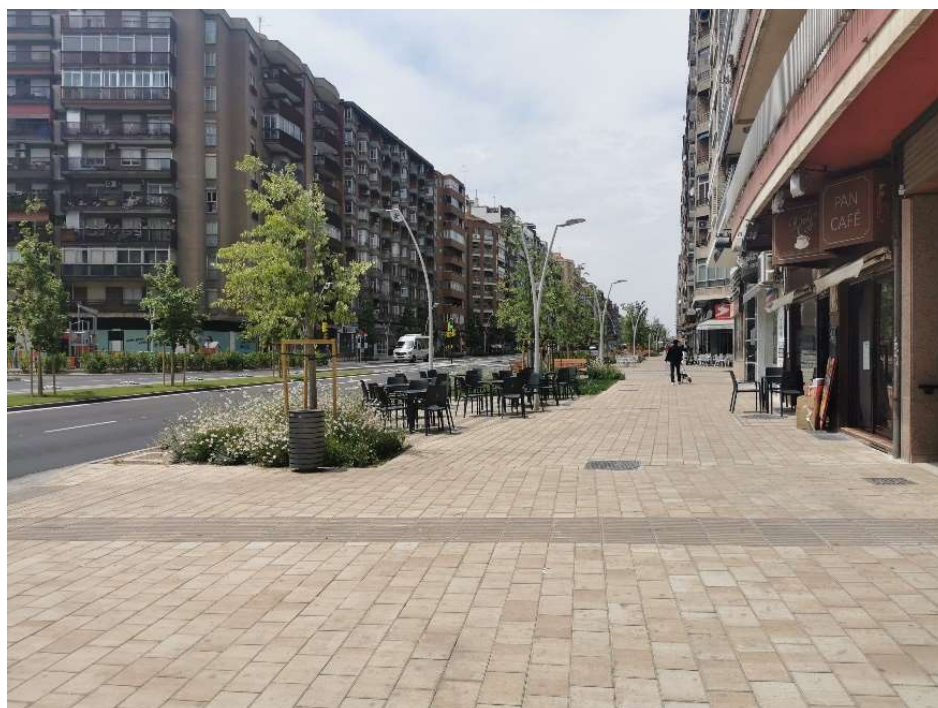
Otro asunto que debe tenerse en cuenta a la hora de plantear mejoras en cuanto a la accesibilidad de las ciudades es el hecho de que puede resultar relativamente fácil aplicar la normativa vigente en proyectos de ejecución para el desarrollo de nuevas zonas de una ciudad en continuo crecimiento. También es relativamente fácil aplicar dicha normativa en reformas integrales de grandes avenidas, que ofrecen al proyectista un inmenso lienzo en blanco para distribuir calzadas, carriles bici, parterres para el arbolado y aún sobra espacio para grandes aceras, como en el tramo recién inaugurado de la avenida de Navarra (Imagen 10).

**Imagen 10.** Tramo recién inaugurado de la Avda. de Navarra (2023). Fuente: elaboración propia

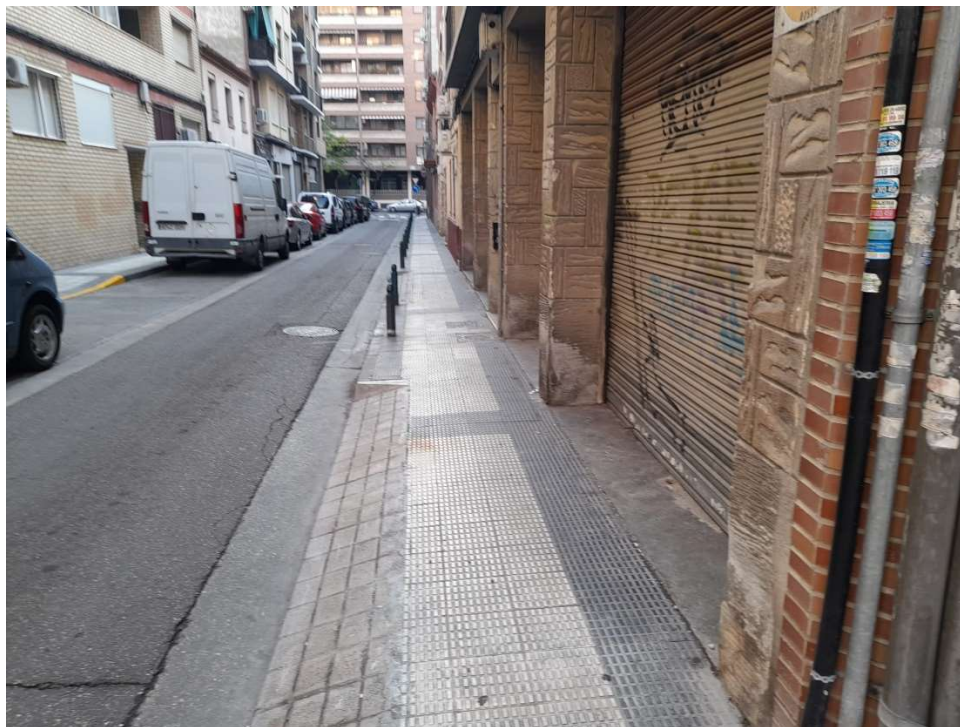
**Imagen 1.** Estrechamiento IPA calle Padre Landa (La Almozara) . Fuente: elaboración propia

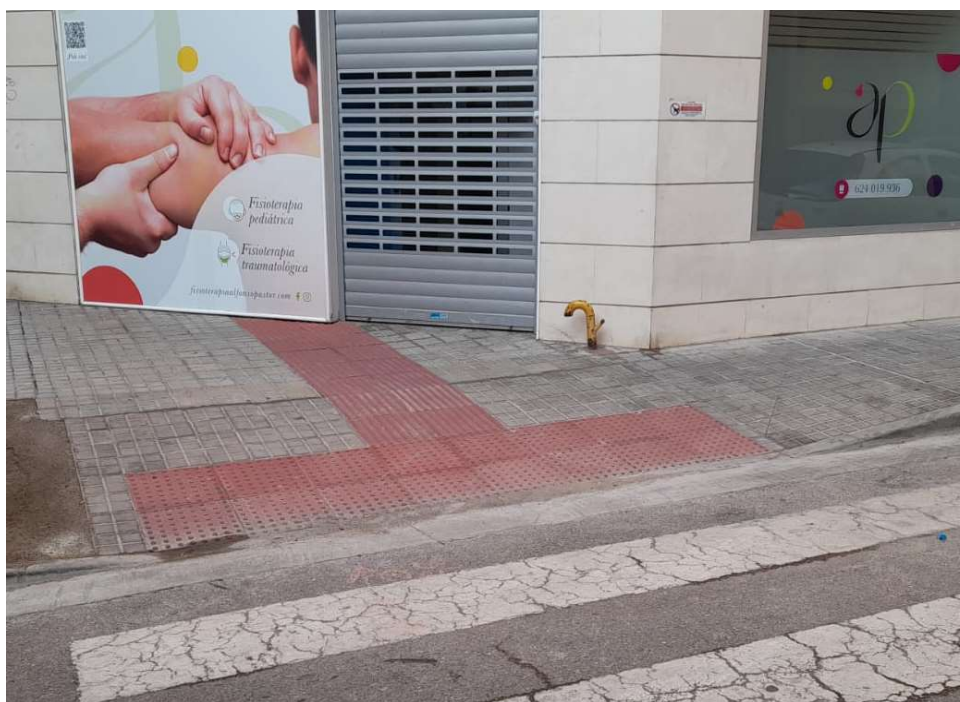
**Imagen 2.** Paso rebajado, con baldosa distintiva y direccional (CRD). Fuente: elaboración propia

- Rebajes presumiblemente accesibles: aquellos que no sólo están rebajados, sino que incluyen señalización podotáctil para personas con problemas visuales (véase Imagen 2 en Anexo I).
- Deficiencias de gravedad media: aquellos pasos que, estando rebajados, no disponen de señalización podotáctil distintiva (véase Imagen 3 en Anexo I).
- Pasos de peatones con deficiencias graves: aquellos pasos cuyos bordillos permanecen sin haber sido rebajados (véase Imagen 4 en Anexo I).

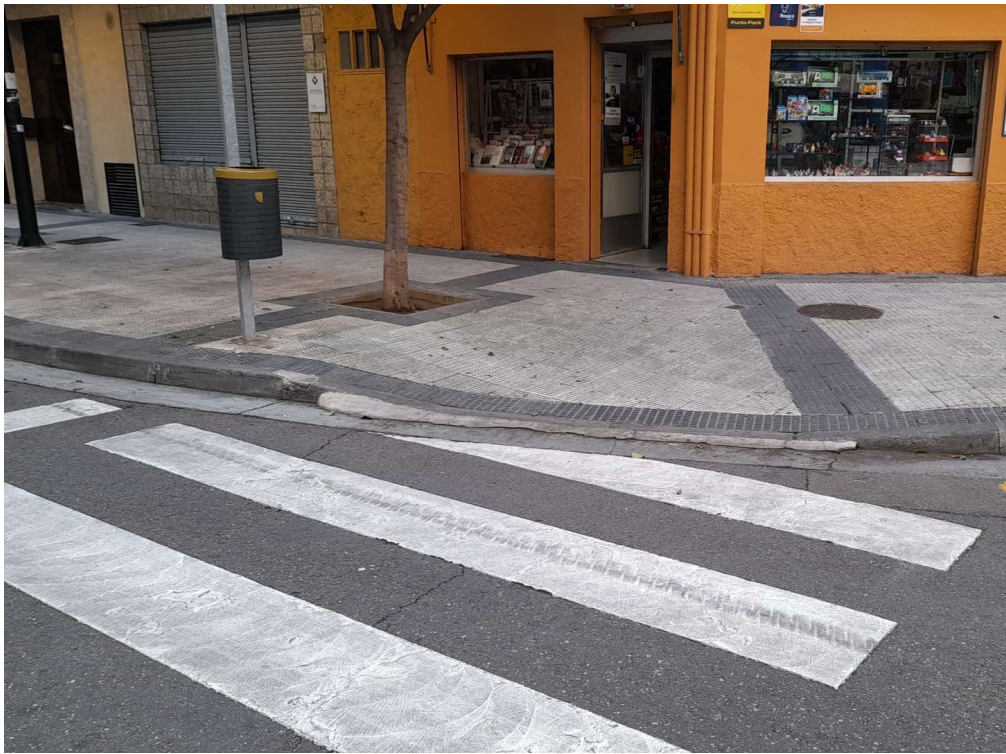
**Imagen 3.** Paso rebajado, sin baldosa distintiva (CRND). Fuente: elaboración propia

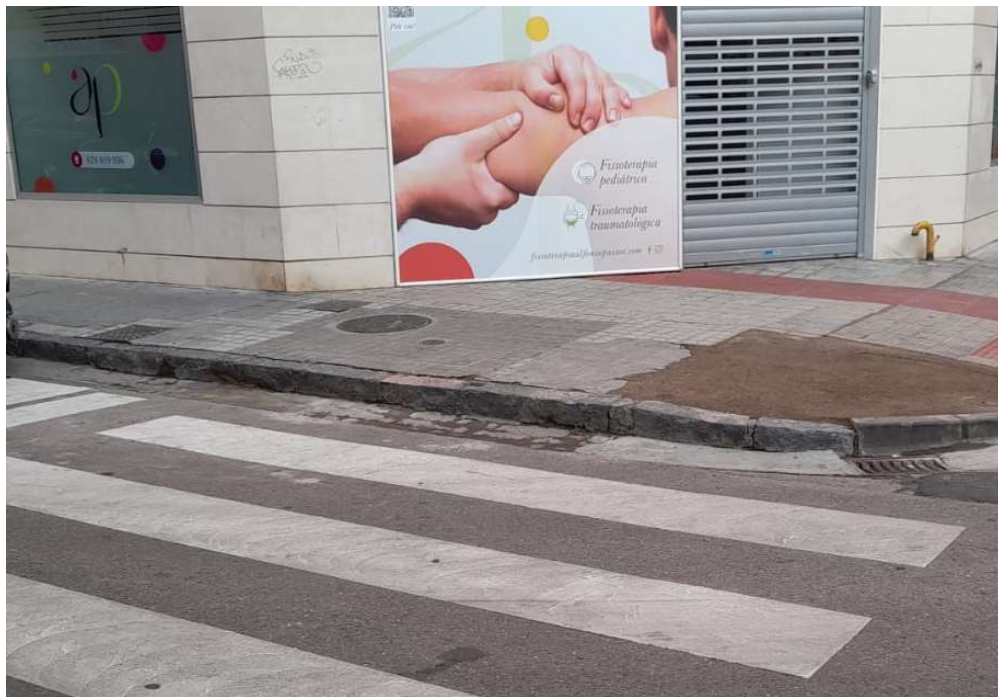
**Imagen 4.** Paso de peatones con bordillo sin rebajar (SR) . Fuente: elaboración propia

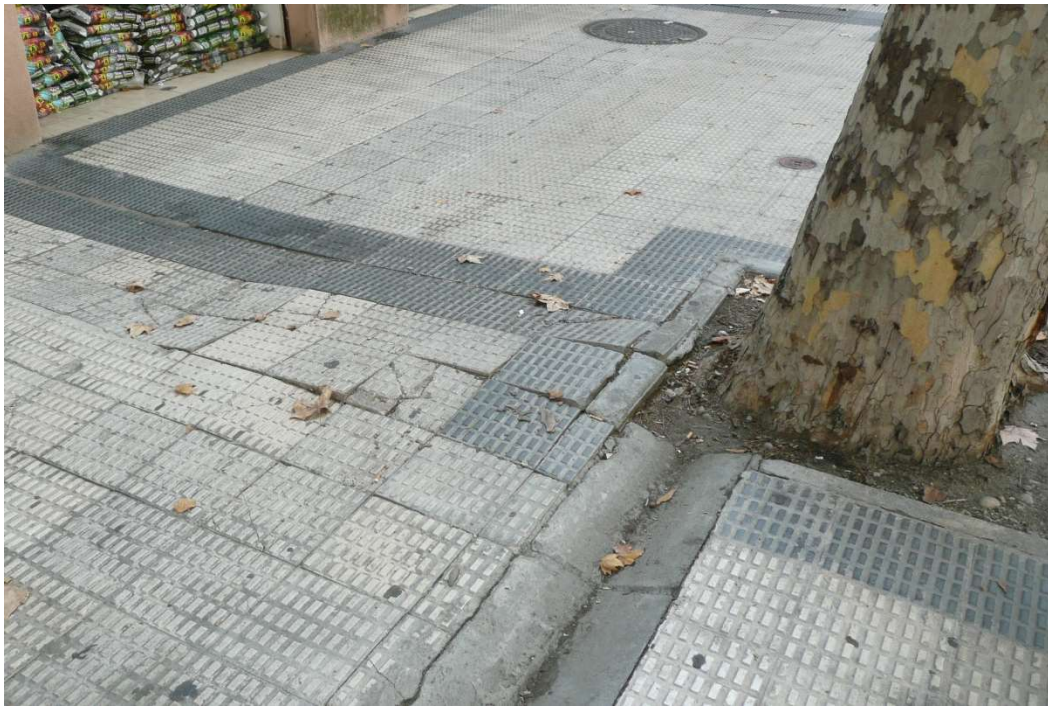
**Imagen 5.** Baldosas levantadas por empuje de raíces en calle Sobrarbe. Fuente: elaboración propia

Cada año, el Servicio de Conservación de Infraestructuras recibe cientos de denuncias de ciudadanos que han sufrido accidentes cuando paseaban por la vía pública. Algunos de ellos implican graves consecuencias, con hospitalizaciones o bajas laborales que condicionan sus vidas y las de sus familiares durante largos periodos de tiempo. A pesar de la existencia de empresas externas y brigadas municipales que se dedican a diario a reparar estas deficiencias, el mantenimiento de la ciudad se convierte en una tarea que entraña una gran dificultad. El normal desgaste producido por el uso, el efecto de las raíces de los árboles que levantan baldosas y bordillos, el tránsito de vehículos de limpieza pública que circulan por las aceras deteriorando el firme, o las continuas dilataciones y contracciones de los materiales provocadas por los drásticos cambios de temperatura que caracterizan a la ciudad de Zaragoza son algunos de los factores que complican esta labor (véase Imagen 5 en Anexo I).

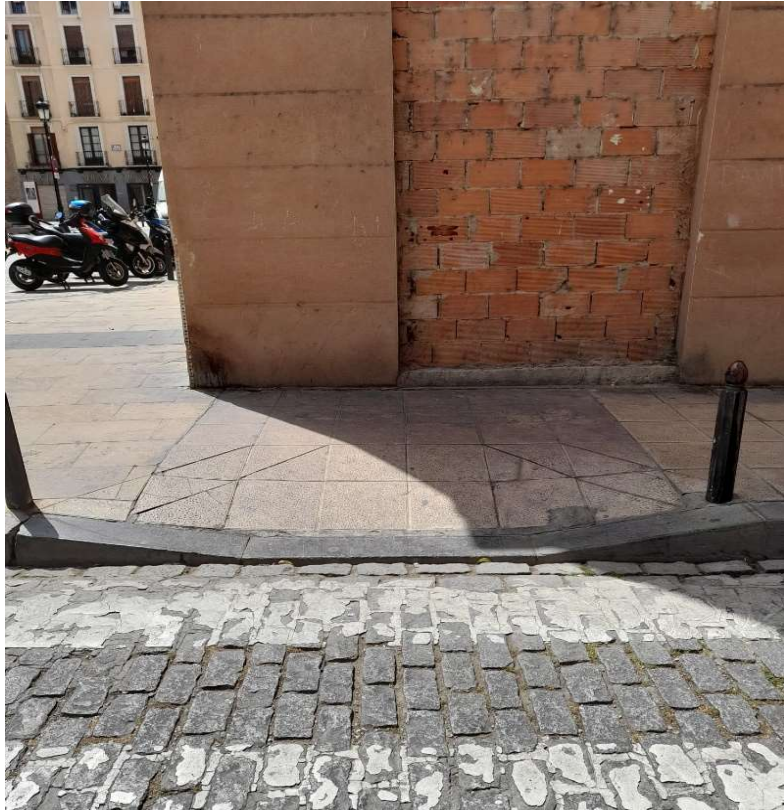
**Imagen 9.** *Calle San Blas. Ejemplo de paso mal rebajado. Fuente: imagen propia*

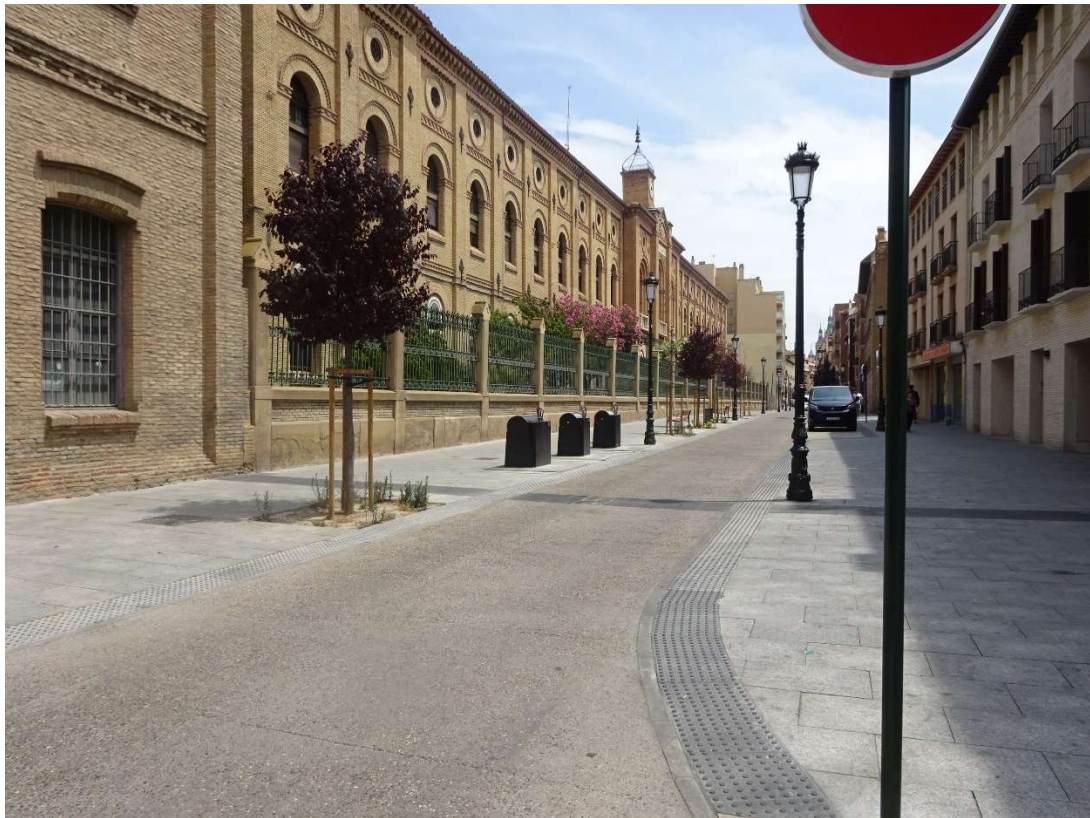
**Imagen 11.** *Calle Predicadores. Ejemplo de modelo de plataforma única. Fuente: imagen propia*
