La torre como hito. Rehabilitación de una  
tipología.

Tower as a landmark. Restoration of a typology.

Grado en Estudios en Arquitectura

Escuela de Ingeniería y Arquitectura. Universidad de Zaragoza.  
2024

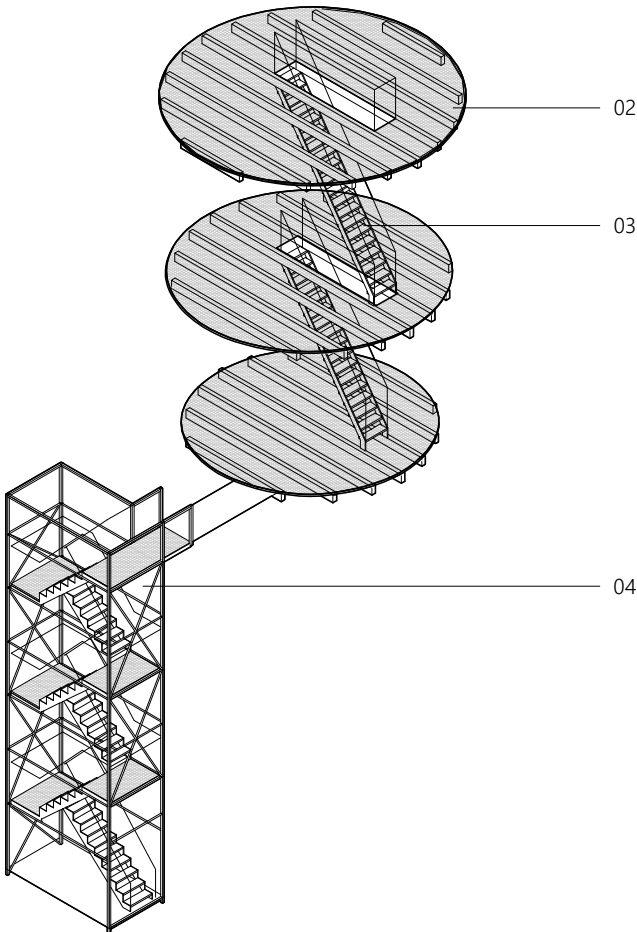
Fig. 31 Axonometrías 1:350. Elaboración propia.

- 01. Consolidación de la fabrica con mortero de cal.
- 02. Estructura de forjados interiores a base de vigas metálicas dispuestas paralelamente y sobre las que apoya la viga metálica perimetral a modo de zuncho y el tramex.
- 03. Escaleras y barandillas metálicas con huella de tramex.
- 04. Escalera de acceso de estructura metálica y forjados de tramex de acero galvanizado. Red anclada al exterior de la estructura a modo de protección.

<b>Material intervención</b>	Acero.
<b>Superficie</b>	<500 m2
<b>Breve descripción de la intervención</b>	El proyecto busca devolver al edificio su condición de mirador. Aunque no devuelva a la torre su forma original, si que consolida la parte que ha llegado a nuestros días, de alguna manera el proyecto mantiene así la huella del paso del tiempo. Se implantan para su uso escaleras y forjados de tramex que con su transparencia permiten pasar desapercibidos al mismo tiempo que se presentan para ser extraídos en algún momento.

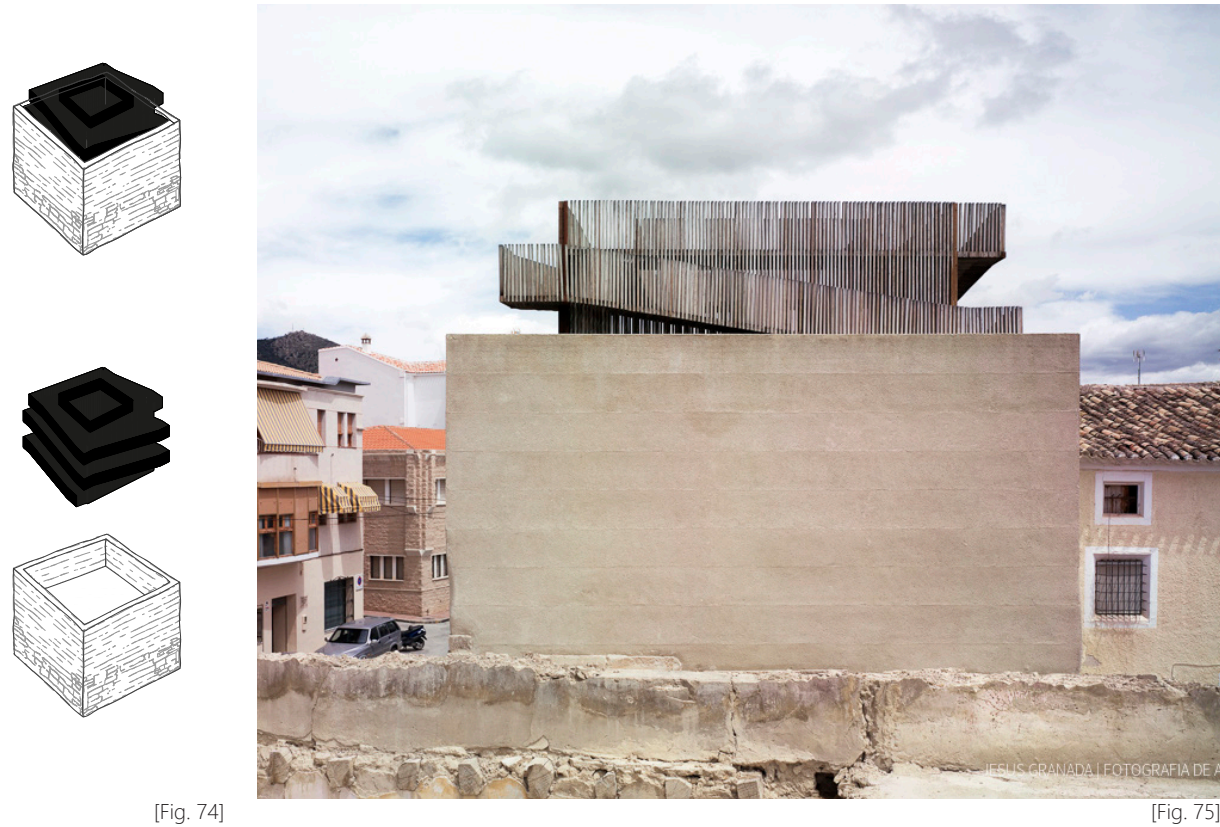
[Fig. 74]

Fig. 74 Axonometrías 1:350. Elaboración propia.  
Fig. 75 Vista entorno torre. Jesús Granada Fotografía.  
Fig. 76 Axonometría explotada 1:200. Elaboración propia.
