Trabajo Fin de Grado

Análisis de la accesibilidad universal en establecimientos deportivos y de ocio en el ámbito nacional.

Macía Giménez, Lara

Este estudio evalúa la accesibilidad de cinco pabellones deportivos en distintas Comunidades Autónomas de España: Castilla la Mancha, Andalucía, Galicia, Comunidad Valenciana y Aragón.

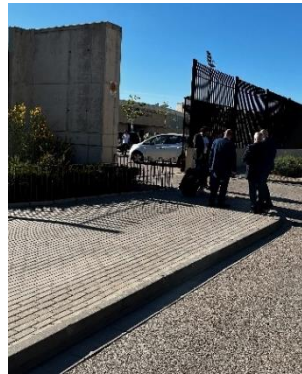
Imagen 1

Cuenta con distintas opciones de aparcamiento: uno a 10 m delimitado por una barrera (Imagen 1), y varias plazas públicas a 80 y 170 m. Tres plazas reservadas con medidas adecuadas y señalizadas para personas con movilidad reducida.

En cuanto a las barreras, cuenta con un bordillo de 14 cm en las aproximaciones (Imagen 1). Una persona con movilidad reducida deberá recorrer 80 m de suelo con tierra para llegar al acceso si no quiere superar la barrera mencionada (Imagen 2).

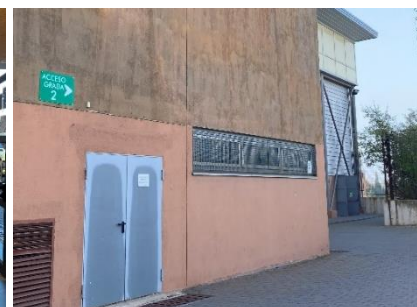
Imagen 4

Cuenta con una entrada accesible (imagen 3). Existen dos gradas. La puerta principal cuenta con una anchura de 150 cm (Imagen 4). Esta constantemente abierta y corresponde a una de las puertas de emergencia del edificio. El acceso a la grada 2 se encuentra correctamente señalizado en la fachada (Imagen 5). Se accede a través de otra puerta de emergencia de dos hojas.

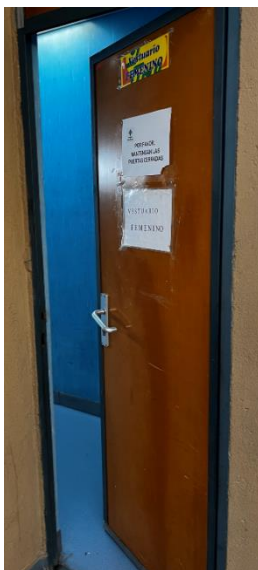
Imagen 11

Se accede al vestuario por una puerta de 80 cm de ancho (Imagen 11), cuenta con 4 inodoros (Imagen 12) y 4 lavamanos con altura adecuada, 85 cm (Imagen 13). La anchura de la puerta de las duchas es de 1 m y no hay desnivel para acceder a ellas (Imagen 14).

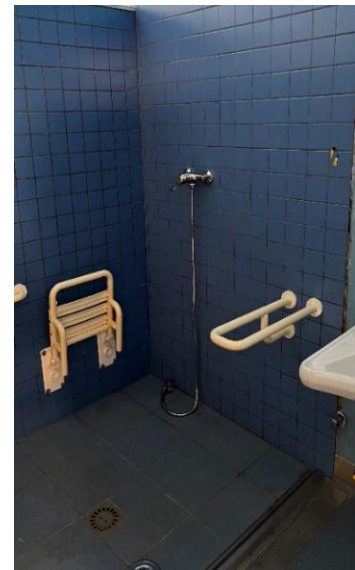
Imagen 15

El baño adaptado cuenta con los elementos necesarios tanto como aseo como vestuario con ducha con silla y barras de sujeción (Imagen 15).

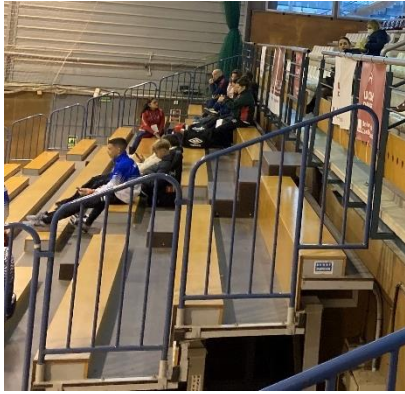
Imagen 16

Las gradas de abajo y del lado derecho no tienen respaldo (Imagen 16) y presentan variaciones en la medida de la huella de las escaleras (31,5 cm – 48,5 cm), factor de riesgo de caída (Imagen 17).

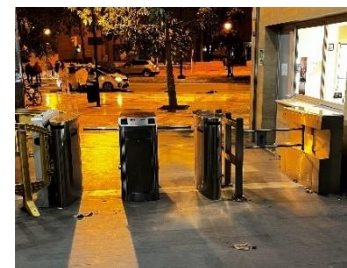
Imagen 21

Al ser una ciudad deportiva hay un acceso al recinto y otro al pabellón. El acceso al recinto está completamente adaptado, pendiente adecuada, tornos y entrada adaptada (Imagen 21), un puesto de información con altura adaptada, 75 cm y barandilla que lo rodea (Imagen 22).

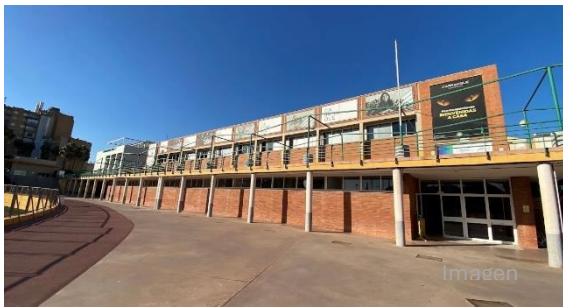
Imagen 23

En la planta baja, zona de competición el desplazamiento tiene medidas adecuadas, puertas 170 cm (Imagen 23), pasillo de vestuario 190 cm (Imagen 24) y pasillo de zona de calentamiento 120 cm. Todo desnivel queda salvado por una placa metálica (Imagen 25).

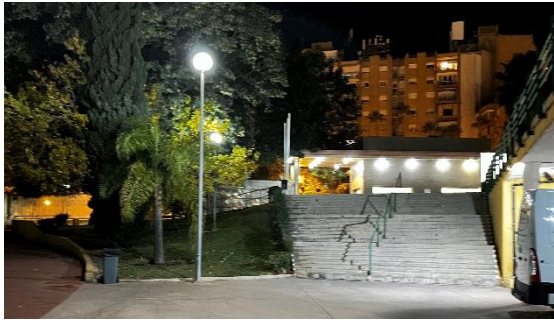
Imagen 29

A la zona de competición se accede o por tramos de escaleras (Imagen 29 y 30), ambos con barandilla o por una rampa muy poco segura, sin delimitaciones, curvas cerradas y pendiente inaccesible (Imagen 31).

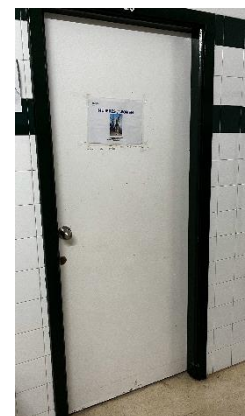
Imagen 34

La puerta de los vestuarios tenía una anchura de 80 cm (Imagen 34). Cuentan con dimensiones adecuadas, 2 inodoros no adaptados, 2 lavamanos de 85 cm y duchas de entrada de 1 m. Los vestuarios están señalizados con carteles: Mujer/Woman; Hombre/Men; Adaptado/Adapted (Imagen 34).

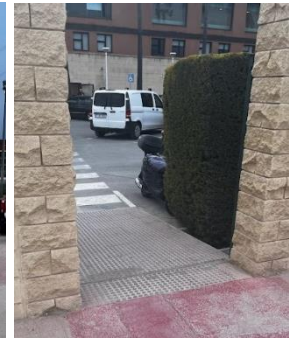
Imagen 37

La entrada al recinto también cuenta con rampas y puertas con las medidas adecuadas (Imagen 36 y 37).

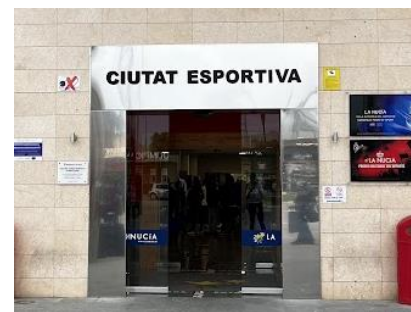
Imagen 38

La puerta de la entrada principal es automática de cristal y mide 2 m facilitando la accesibilidad para todas las personas. Además, el cristal cuenta con una banda azul oscura de advertencia (Imagen 38).

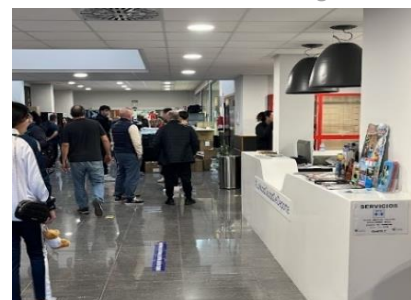
Imagen 39

Las dimensiones de la entrada son adecuadas para el flujo de personas, 7,4 x 14,7 m, y el puesto de información está adaptado de tal manera que hay opción de altura 110 y 80 cm sin señalizaciones (Imagen 39).

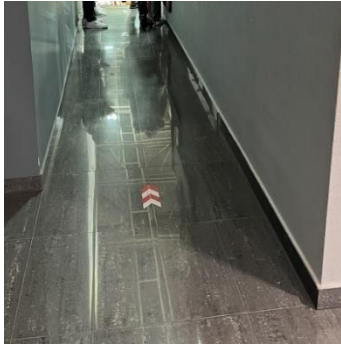
Imagen 40

Es adecuado, los pasillos tienen una anchura de 130 cm, encontramos señalizaciones en el suelo mediante flechas (Imagen 40), una iluminación adecuada (Imagen 41), rampas protectoras de cables (Imagen 42) y anchura suficiente en los giros.

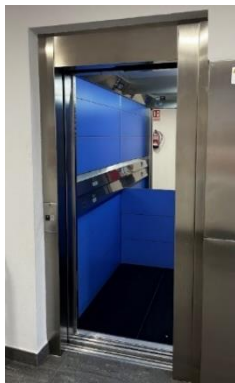
Imagen 45

El interior del ascensor cuenta con barra de sujeción y botones con la información en braille y altura adecuada, 1,15 m. (Imagen 45, 46, 47 y 48).

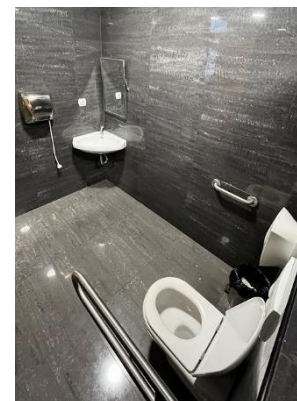
Imagen 49

Cuenta con un baño completamente adaptado tanto en gradas como otro para deportistas. Puerta corredera, lavabo de altura adecuada, espejo inclinable, barras de sujeción y dimensiones necesarias para maniobrar (Imagen 49).

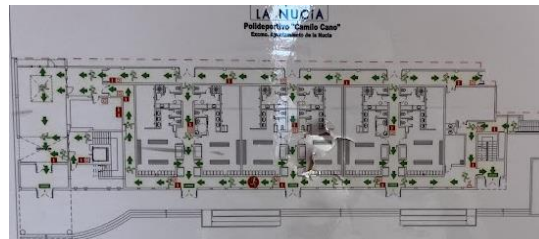
Imagen 50

En caso de evacuación, el pabellón tiene numerosas salidas de emergencia con una anchura de 2 m, permite una evacuación rápida y accesible. Las salidas están claramente señalizadas (Imagen 50 y 51).

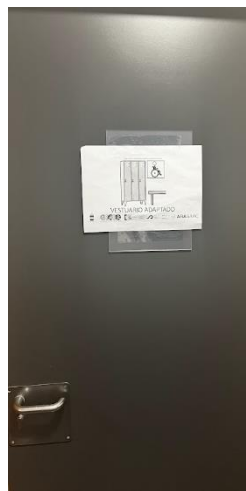
Imagen 53

Hay vestuarios con baños adaptados señalizados previamente (Imagen 53 y 54). Todos los lavamanos y duchas son accesible según la normativa.

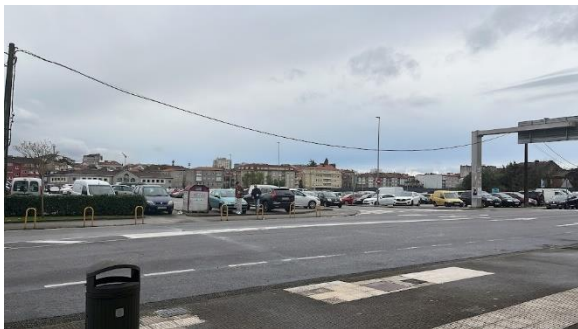
Imagen 56

Frente al pabellón hay dos zonas de aparcamiento a un paso de cebra de la entrada principal y dos plazas reservadas en la propia acera (Imagen 56). El entorno del edificio presenta leves barreras como el pavimento deteriorado o los bordillos sin rebajar.

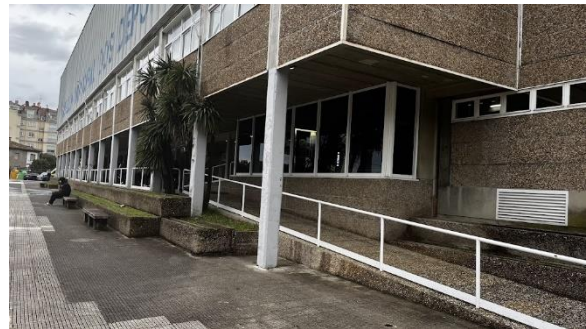
Imagen 57

Se accede a la entrada principal por los dos extremos de la fachada mediante una rampa con barandilla y pendiente accesible (Imagen 57).

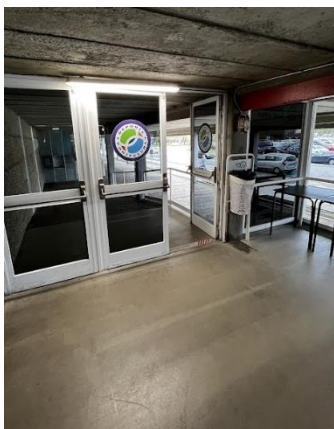
Imagen 58

La puerta de entrada mide 2 m de ancho, está señalizada y se accede a ella mediante una rampa con pendiente y barandilla adecuada (Imagen 58 y 59).

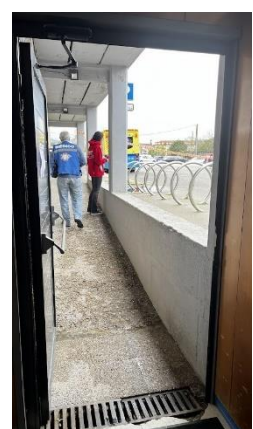
Imagen 60

La puerta destinada a deportistas con movilidad reducida mide 1 m de ancho, también se accede mediante una rampa, esta vez descendente y sin barandilla (Imagen 60). El puesto de información está en esta entrada a una altura de 120 cm, no accesible según la normativa.

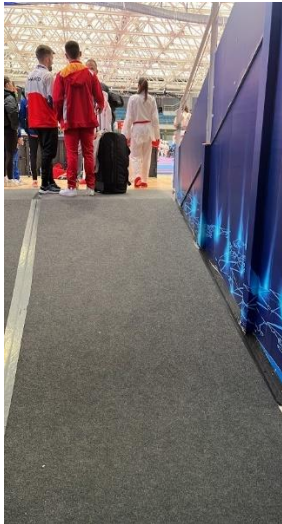
Imagen 64

El acceso a la zona de competición para las personas con movilidad reducida se realiza a través de una entrada lateral del pabellón. Esta entrada es el único acceso a la zona de competición sin tener que bajar escaleras. Sin embargo, posee una rampa de 16,5°, lo que la convierte en no accesible (Imagen 64). Además, los competidores que necesiten disponer del aseo adaptado deben salir para llegar a la planta del público. Solo se puede salvar este recorrido subiendo las escaleras con barandilla de las gradas (Imagen 65).

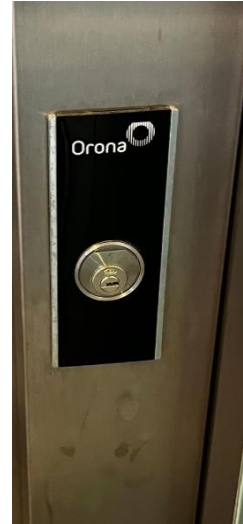
Se encuentra un ascensor en desuso (Imagen 66 y 67).

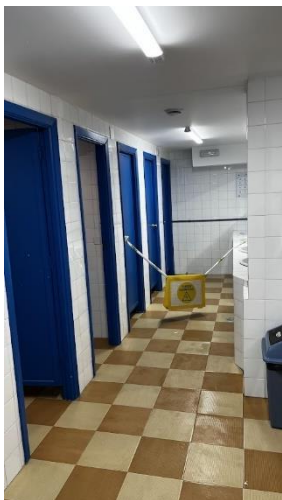
Imagen 68

El acceso a los aseos no adaptados (Imagen 68) es mediante escaleras con barandillas adecuadas en ambos lados (Imagen 69). El baño adaptado tiene puerta corredera, se encuentra en la planta principal y cuenta con un tirador de emergencia a lo largo del perímetro (Imagen 70).

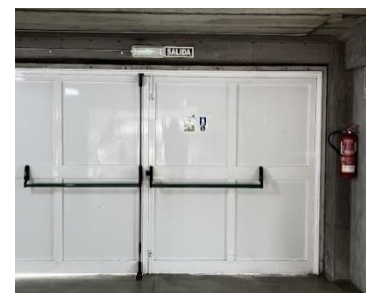
Imagen 71

La evacuación está señalizada. Los pasillos son amplios y las puertas de 2 m permiten poder realizar evacuaciones ágiles y accesibles (Imagen 71).

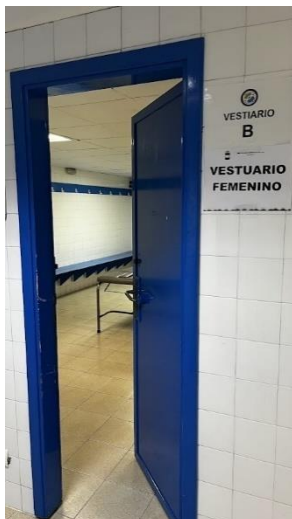
Imagen 73

El resto de los vestuarios tienen ancho en la puerta de 80 cm (Imagen 73) y un escalón en la ducha de 15 cm, lo que limita su uso (Imagen 74).

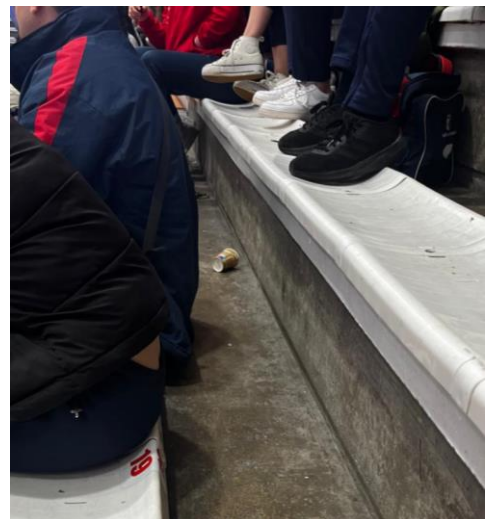
Imagen 75

El espacio para el espectador es muy reducido. Las butacas no están separadas y carecen de respaldo (Imagen 75).

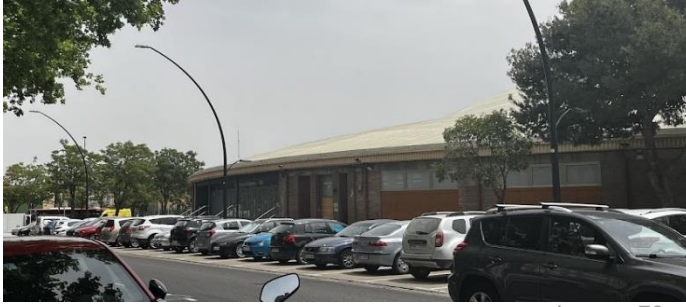
Imagen 76

El pabellón se encuentra en una zona urbana. Cuenta con numerosas plazas en las proximidades (Imagen 76). Sin embargo, carece de plaza de vehículo adaptada cercanas. Todos los bordillos están rebajados en los accesos del pabellón. La única barrera es la guía de la puerta corredera automática, la cual supera los 12 mm. Es un condicionante para el acceso al puesto de información (Imagen 77).

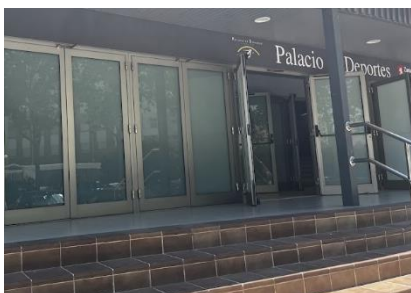
Imagen 78

Solo se dispone de accesos mediante escaleras (Imagen 78). El acceso adaptado se realiza a través de la zona de competición (Imagen 79, 80 y 81). Adicional a esto, la rampa de acceso supera la normativa establecida (pendiente de 14,5°) lo que dificulta el acceso adaptado.

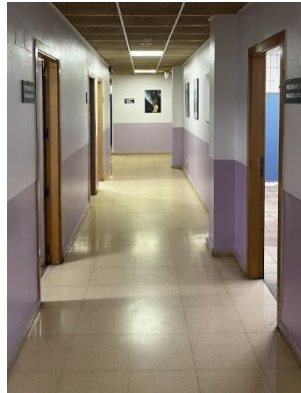
Imagen 84

Los pasillos cuentan con una anchura de 190. La señalización es correcta, aseos, vestuarios, botiquín... (Imagen 84). La zona carece de escalones o cables que dificulten el acceso (Imagen 85).

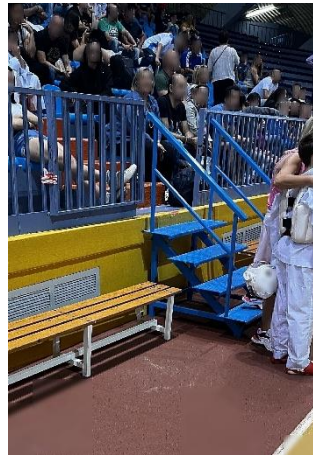
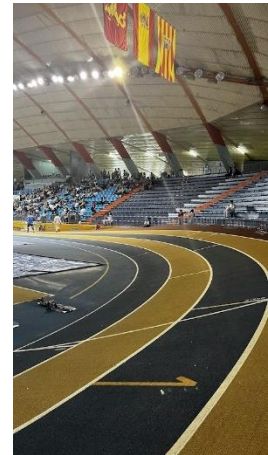
El pabellón cuenta con una rampa inaccesible de 14,5°. Como se ha mencionado, dificulta el acceso de forma independiente para cualquier persona con movilidad reducida. Para la grada al público, todas las escaleras cuentan con barandillas y pasamanos (Imagen 86 y 87).

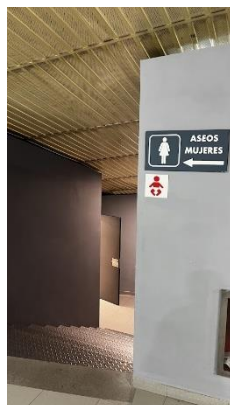
Imagen 88

Los aseos de la grada requieren bajar escaleras (Imagen 88). En cuanto al aseo adaptados, el pabellón consta de uno en la zona de competición. (Imagen 89 y 90).

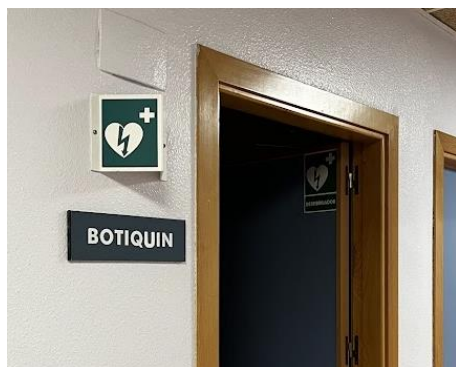
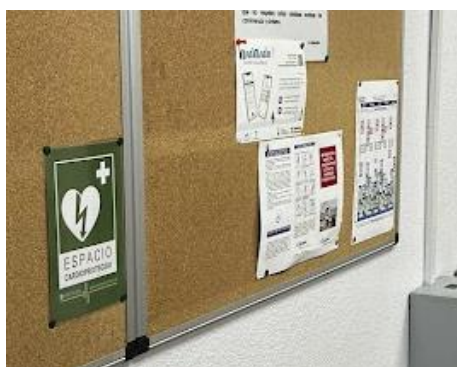
El pabellón dispone de una sala botiquín y señales DEA distribuidas correctamente (Imagen 91, 92 y 93).
