Facultad de Ciencias
Universidad Zaragoza

Trabajo Fin de Grado

CARTOGRAFÍA Y CARACTERIZACIÓN DEL DESLIZAMIENTO DE
VILAFRANCA DEL EBRO, VALLE DEL EBRO, ZARAGOZA.

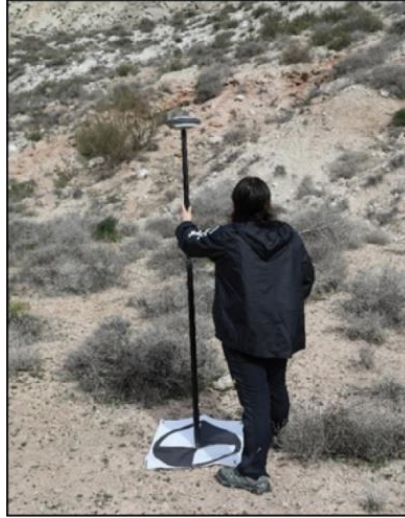
Figura 1. GPS diferencial y GCP (diana).

En esta etapa se realizó una salida de campo en la cual se examinó el deslizamiento de Villafranca de Ebro, prestando especial atención a la litoestratigrafía y los rasgos geomorfológicos presentes tales como escarpe de cabecera, escarpes secundarios, fisuras, depresiones, colapsos, desprendimientos, vuelcos, barrancos y barrancos colgados. Previamente a la realización de un vuelo con dron, se colocaron cuatro puntos de control y se midió su ubicación con precisión centimétrica con un GPS diferencial (Fig. 1).

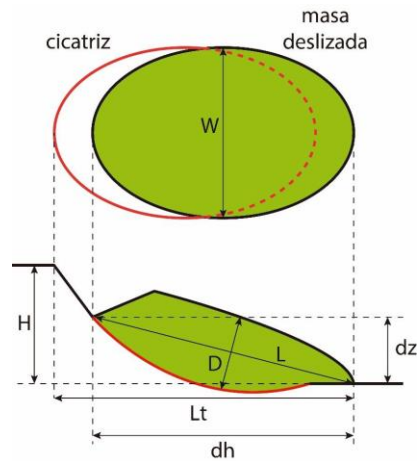
Figura 3. Parámetros morfométricos de un deslizamiento. Modificado de Cruden y Varnes (1996).

Se realizó la estimación de los parámetros morfométricos definidos por Cruden y Varnes (1996) (Fig. 3):

- Longitud (L_d): Longitud entre los límites superior e inferior de la masa deslizada
- Anchura (W_d): Anchura de la masa deslizada, perpendicular a la pendiente.
- Profundidad (D_d): Línea de mayor longitud entre la cicatriz estimada y la superficie de la masa deslizada, perpendicular a la longitud.

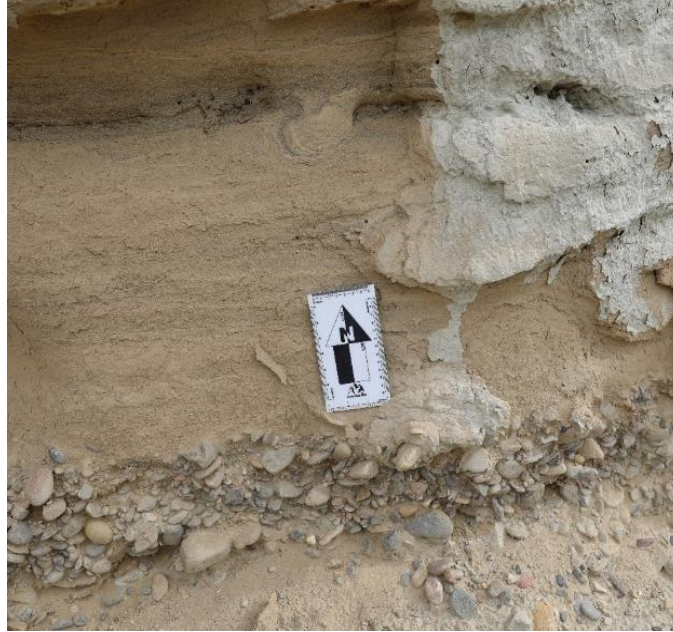
Figura 8. Terraza fluvial (T2) del río Ebro con clastos subredondeados calcáreos.

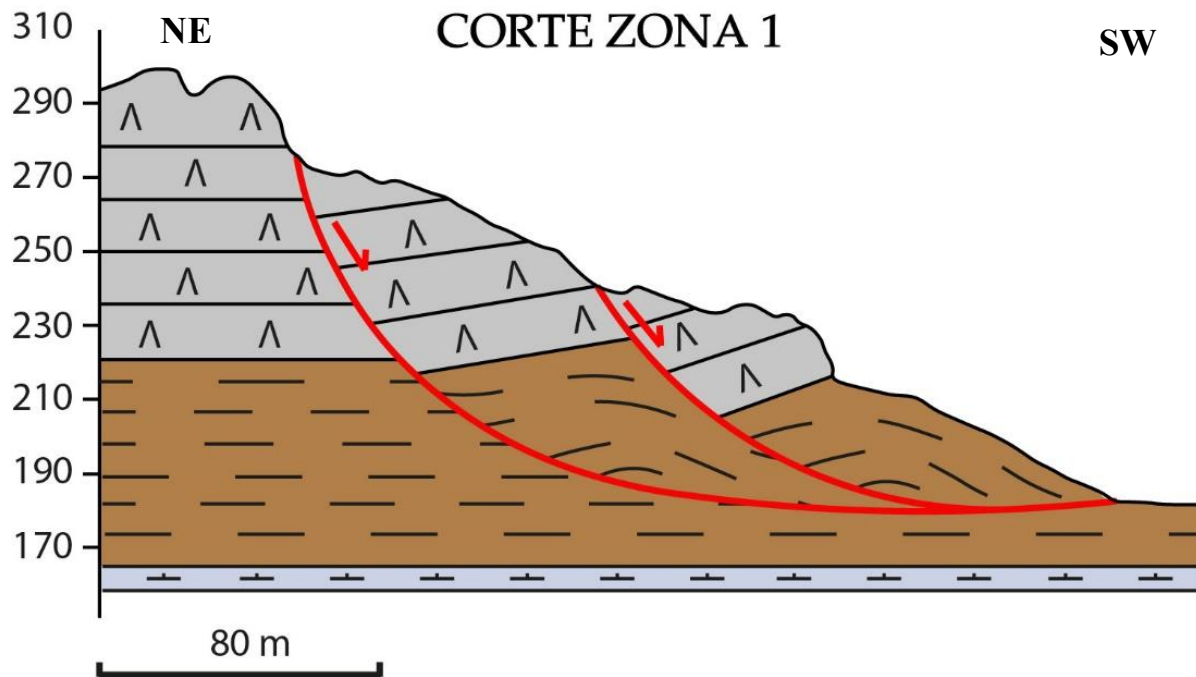
Figura 12. Corte esquemático de los deslizamientos de la zona 1 con los planos de rotura estimados y la rotación de los bloques desplazados.

El deslizamiento Ib parece corresponder a una reactivación del deslizamiento I en la zona inferior. Esto se deduce a partir de las relaciones de corte observadas con el MDE. La figura 12 muestra un corte esquemático de la zona donde se identifica los planos de rotura estimados y la rotación hacia el interior de la ladera de los bloques deslizados.

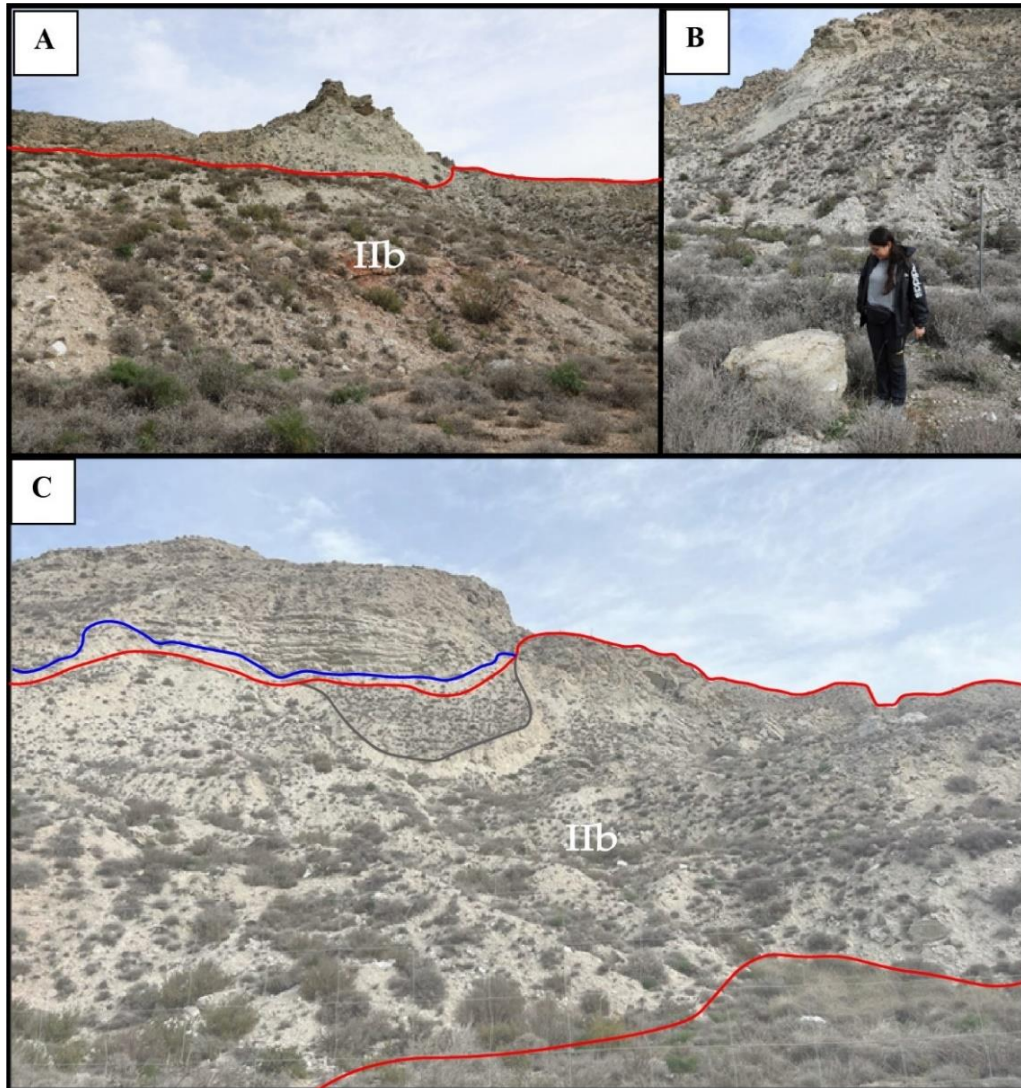
Figura 14. Deslizamiento IIb de la zona 2. A) brechificación en la parte frontal del deslizamiento. B) desprendimiento de bloque que alcanza la valla de seguridad. C) Escarpe secundario de cabecera (línea azul), deslizamiento IIb con brechificación al pie del talud y desarrollo de escarpes secundarios de menor longitud (línea gris).

El deslizamiento II b tiene una anchura (W_d) de 577,1 metros y una longitud (L_d) de 131,3 metros. Su área es 63.656 m² y corresponde al 57,4 % del área total de la zona 2 (tabla 1). Es un deslizamiento activo que corresponde a la reactivación del deslizamiento II a. Desarrolla un escarpe secundario de 532 metros de longitud en la cabecera del deslizamiento IIb (Fig. 13b). Se generan pequeños vuelcos en las paredes subverticales cercanas al escarpe y desprendimientos de bloques o cantos de yeso al pie del talud (ver anexo 2).
