Trabajo Fin de Grado

Descripción geomorfológica y análisis de riesgos
del escarpe yesífero en Falces (Navarra)

Geomorphological description and risk analysis of
the gypsiferous escarpment in Falces (Navarra)

ESCUELA POLITÉCNICA SUPERIOR
Año 2023

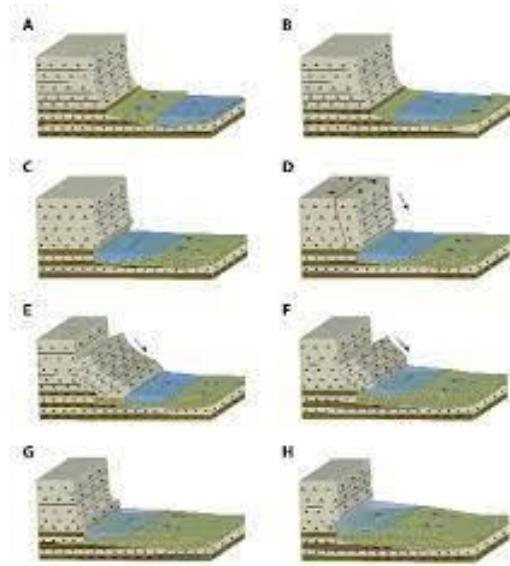
Figura 3. Evolución del escarpe yesífero. Fuente: (*Los escarpes yesíferos del río Ebro en el entorno de Zaragoza*).

bloques y deslizamientos (precedidas por formación de grietas y depresiones en cabecera), (3) eliminación de la masa deslizada por el río y (4), inicio nuevamente del proceso (Fig. 3).

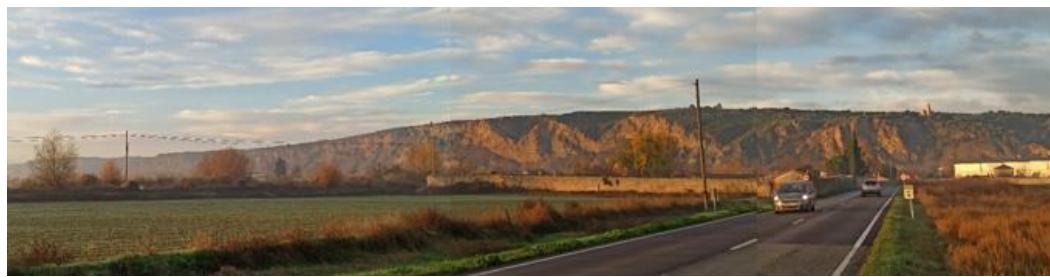
Figura 4. Visión frontal del escarpe en Falces desde la NA-6210. Fuente: (Elaboración propia).

A continuación se muestra una imagen del escarpe (Fig. 4), tomada en la salida de campo con visión frontal.

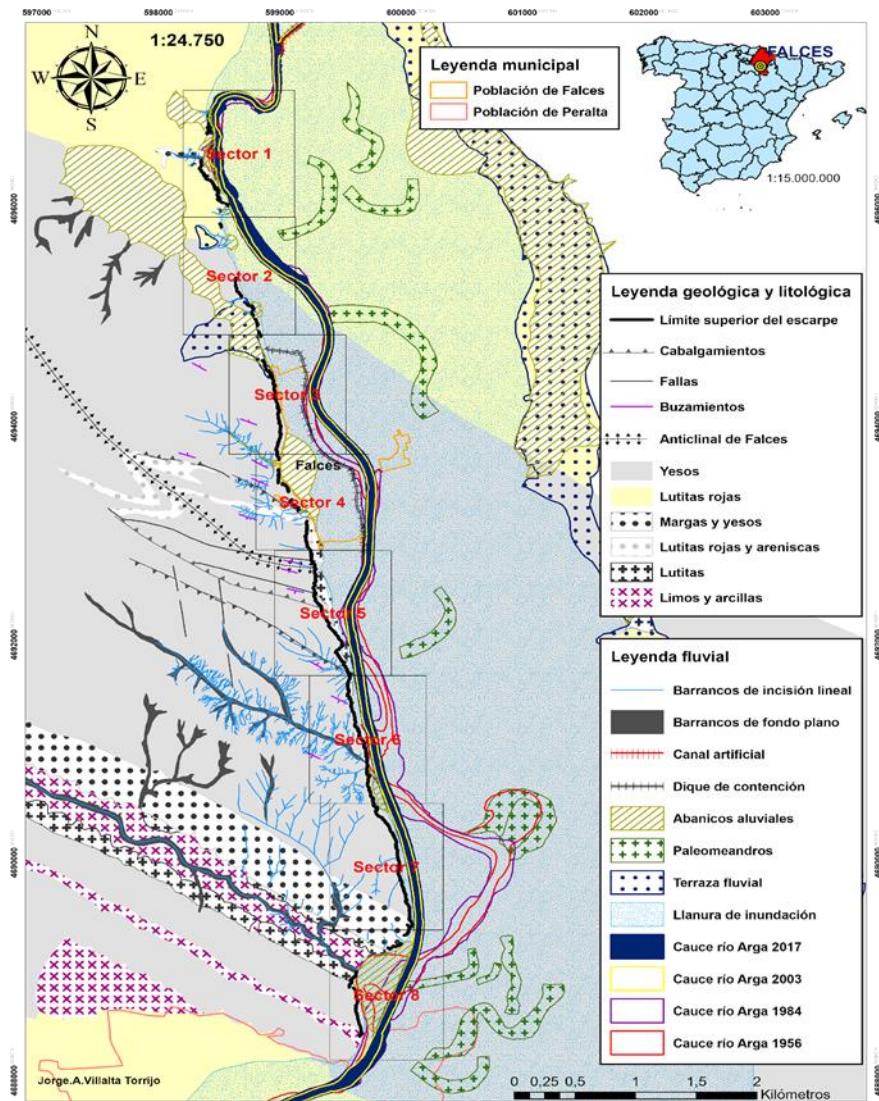
Figura 7. Mapa geomorfológico de la zona entre los municipios de Falces y Peralta y en que se muestran la ubicación del escarpe yesífero, los paleomeandros y la posición del cauce del río Arga desde el 1956.

A su vez, el mapa, se ha dividido en 8 sectores, que serán a su vez submapas del mapa geomorfológico general (Fig. 7) para centrar la atención en la evolución del escarpe y los movimientos de ladera presentes. En estos se describirán los deslizamientos, grietas, dolinas, caída de rocas, bloques caídos, la evolución del límite superior del escarpe y el hundimiento de este. Estos 8 mapas, se adjuntan en los anexos III al IX para un mejor visionado de los mismos. Los distintos mapas son:

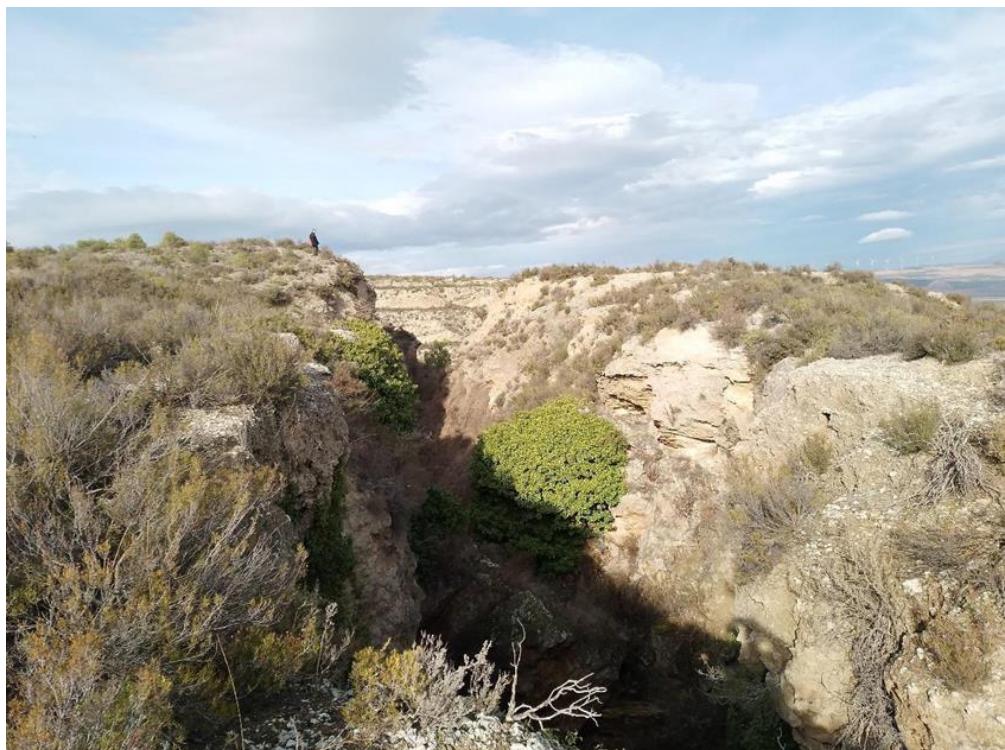
Figura 8 Zona de grandes grietas, (G18), vista desde el escarpe, en Falces. Fuente: (Jesús Guerrero).

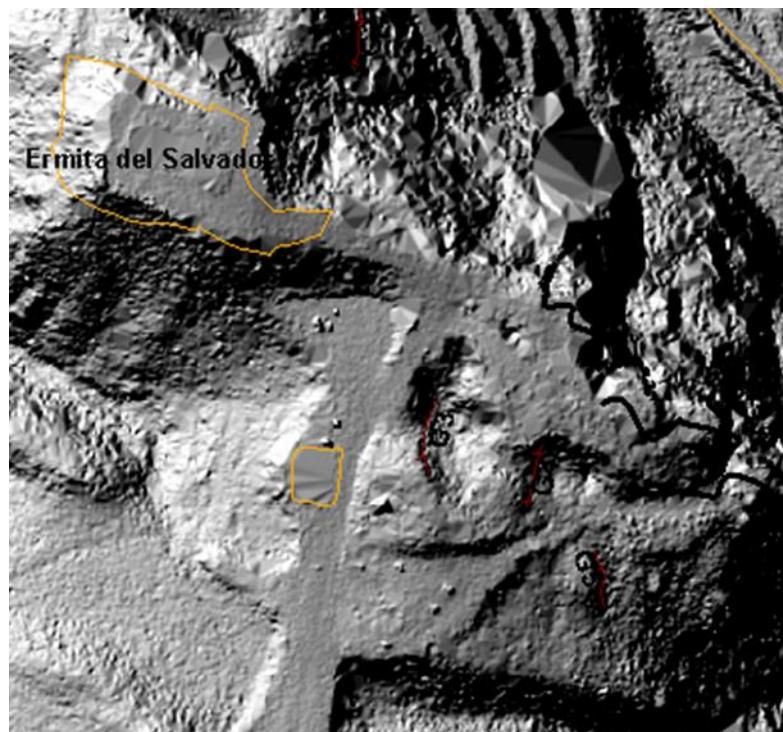
Figura 9 Hillshade del sector x en la zona de la ermita en la que se aprecian dos dolinas que han evolucionado a grietas. Fuente:(Elaboración propia).

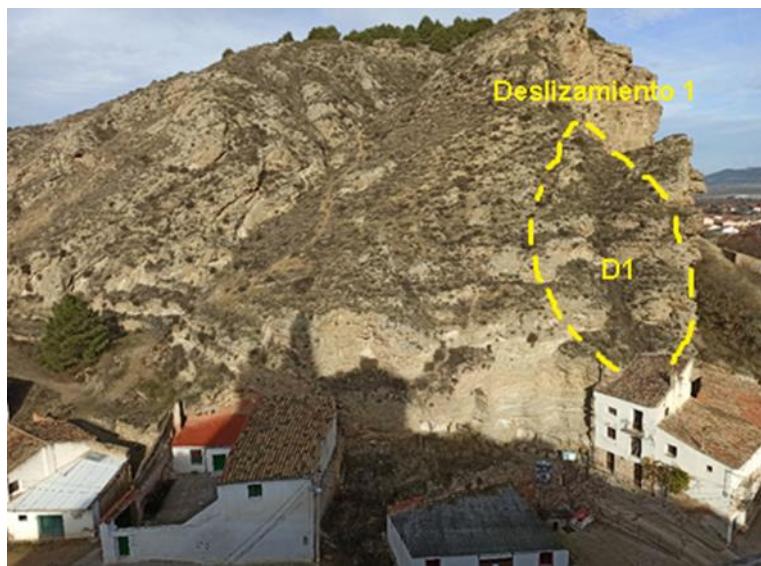
Figura 10. Deslizamiento 1 (D1). Fuente (Elaboración propia).

Se encuentra en el mapa Sector 4, Falces (Ermita del Salvador) (Anexo V). Se corresponde con deslizamiento translacional de 341 m² y un solo cuerpo separado del escarpe por una grieta rellena que ya era visible antes del 1956. Aparentemente inactivo puesto que hay una casa apoyada sobre la masa deslizada y que no presenta daños. Tomando como referencia, el nivel de yesos superior, el desplazamiento total de la masa deslizada ha sido de en torno a 1 m.

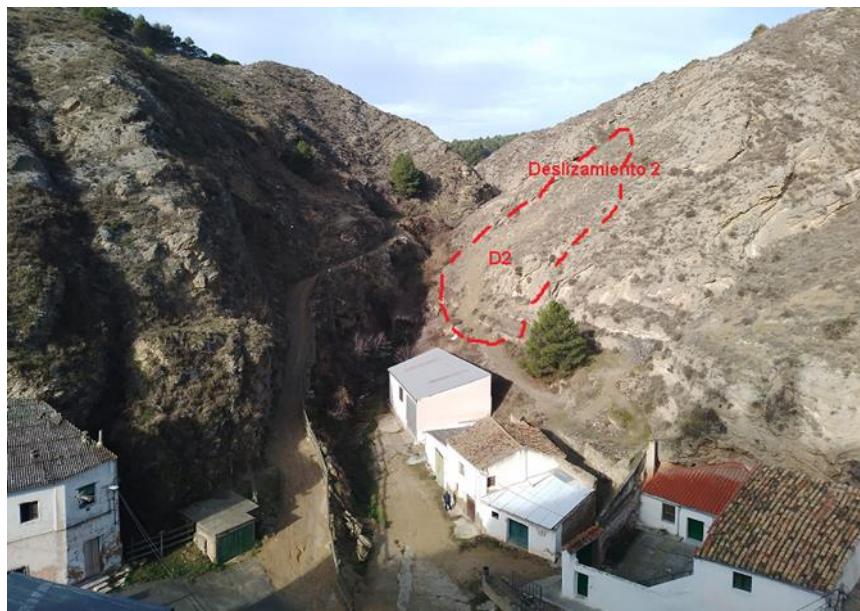
Figura 11. Deslizamiento 2 (D2). Fuente: (Elaboración propia).

Se encuentra en el mapa Sector 4 Falces (Ermita del Salvador). Anexo V. Se trata de un deslizamiento translacional de 415 m² y un solo cuerpo cuya formación tuvo lugar entre 1956 y 1984. Su plano de deslizamiento coincide con el plano de estratificación de un nivel yesífero potente que buza hacia el valle lateral. La presencia de grietas de orden métrico a lo largo de toda su cabecera y bloques caídos en el pie apuntan a que es un deslizamiento activo favorecido por la continua incisión del barranco de incisión lateral que descarga sus aguas en el abanico aluvial de la localidad de Falces.

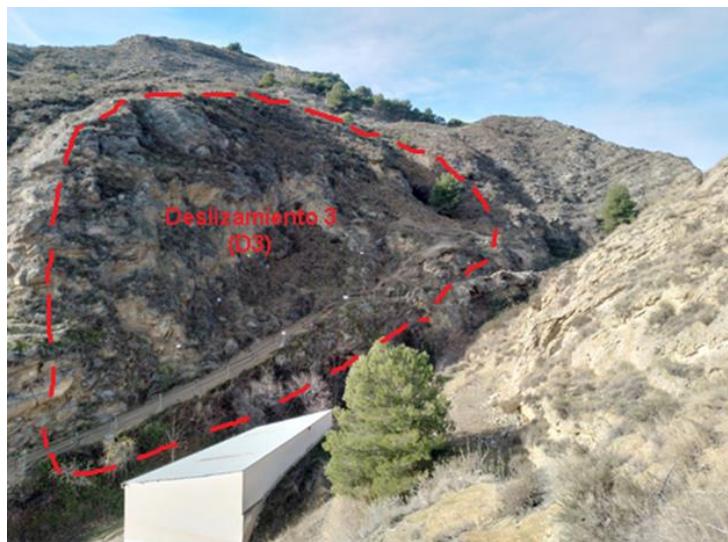
Figura 12 Deslizamiento 3 (D3). Fuente: (Elaboración propia).

Se encuentra en el mapa Sector 4 Falces (Ermita del Salvador), Anexo V. Nos encontramos ante un deslizamiento rotacional de 1646 m² y un solo cuerpo que ha provocado la rotación de las capas de yeso contrapendiente. El rellano de la parte de superior se observa ya cubierto y está lleno de una masa de limos yesíferos masivos. En su parte inferior, se reconoce una segunda cicatriz con aspecto fresco y sin vegetación que es una clara evidencia de actividad. Una pista situada al pie presenta un piso levantado con abultamientos y hundimientos patentes que dificultan su tránsito. Además, se ha instalado una malla de acero para prevenir la caída de rocas desde su cicatriz. Tanto los daños en la pista como el mallado corroboran que hay movimiento en la actualidad.

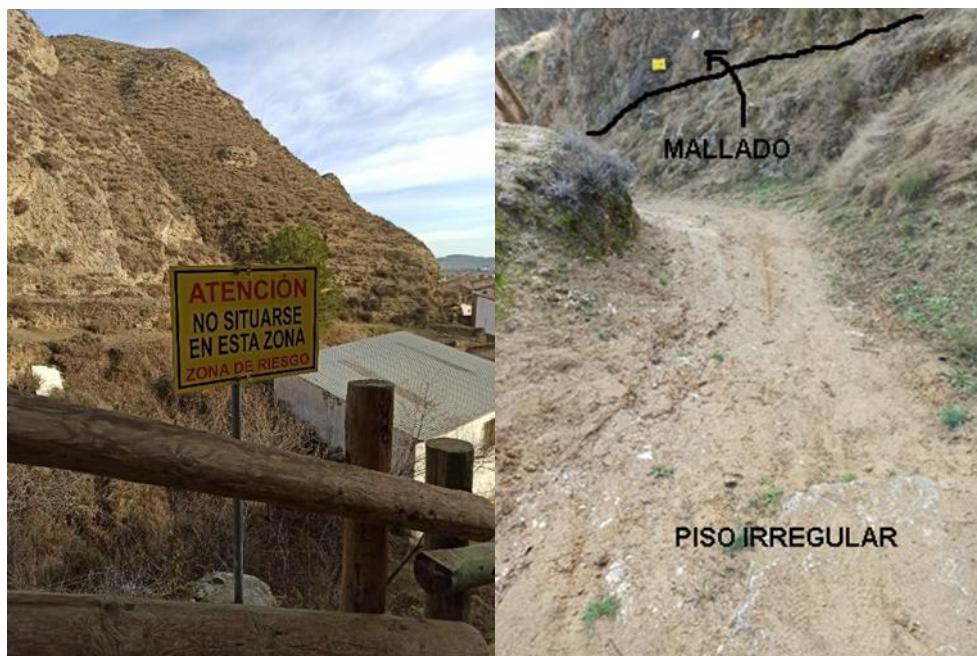
Figura 13 Cartel de atención, mallado y piso irregular en el deslizamiento 3 (D3). Fuente: (Elaboración propia).

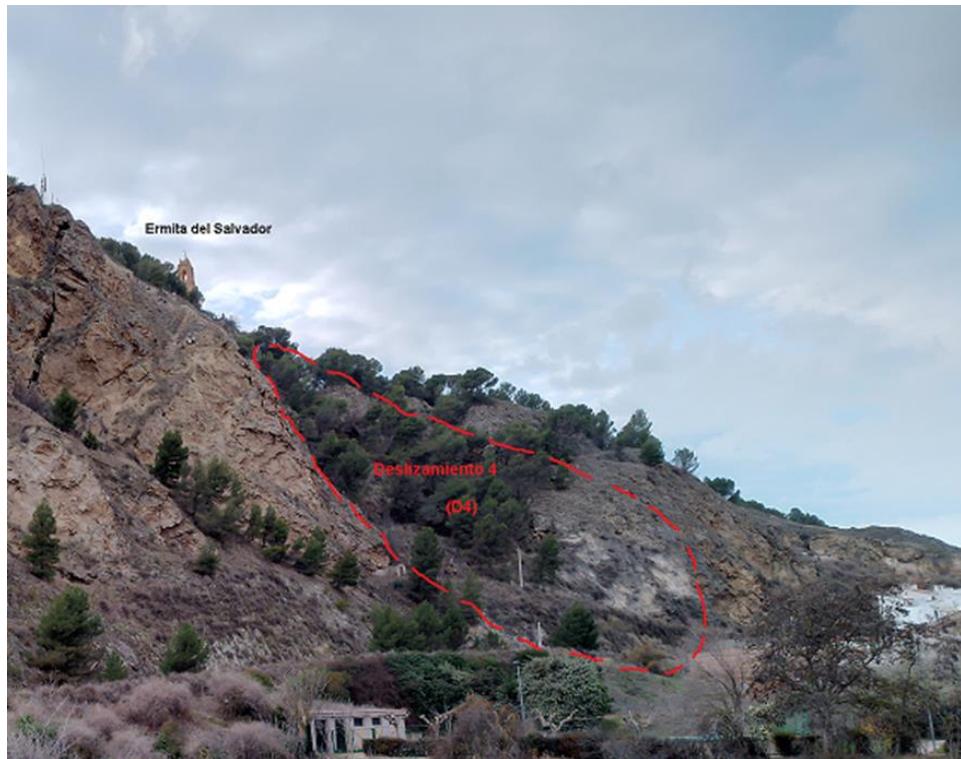
Figura 14. Deslizamiento (D4). Fuente: (Elaboración propia).

Se encuentra en el mapa Sector 4 Falces (Ermita del Salvador), Anexo V, justo debajo de la ermita del Salvador. Este deslizamiento rotacional contiene una superficie media de unos 2300 m² y aparece junto al D5 en una zona muy activa caracterizada por la presencia de grandes dolinas en la cabecera de los deslizamientos, las cuales favorecen la formación de nuevas grietas incipientes y constatan la actividad de la

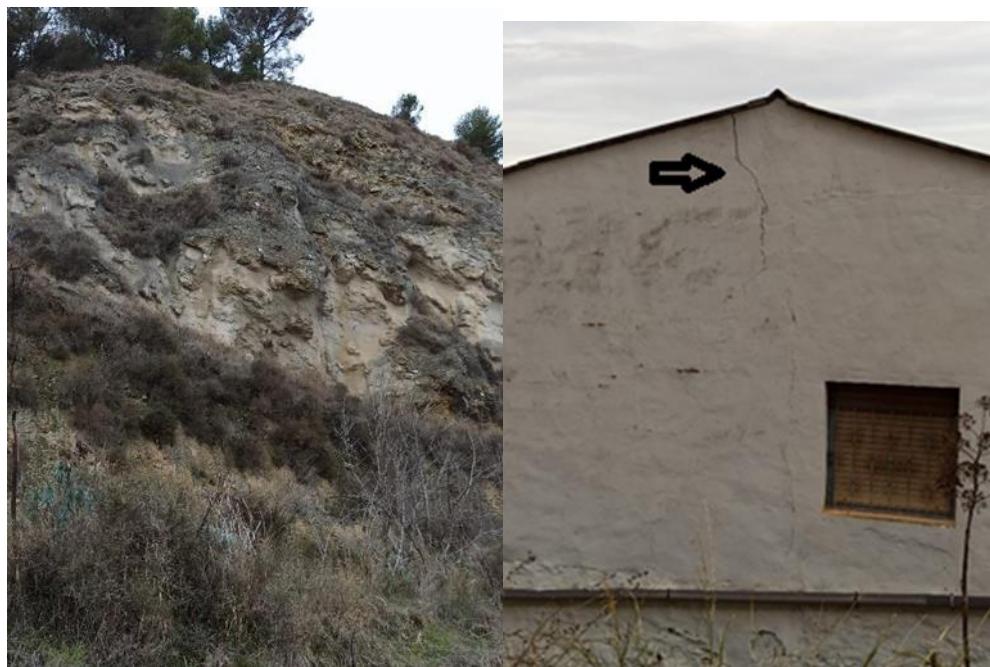
zona. Una casa situada en el pie del deslizamiento está dañada (Fig. 15) con grietas centimétricas a decimétricas que la atraviesan verticalmente del techo al suelo y otras horizontales que ya han sido reparadas en varias ocasiones. Además, hay numerosos bloques caídos y acumulados en su pie que evidencian su elevada actividad. Con el fin de evitar estas caídas, se ha instalado un mallado anclado y la masa deslizada ha sido gunitada (hormigón vertido con manguera a alta presión cubriendo su superficie).

Figura 15. Gunitado en el deslizamiento 4 para contener el movimiento, a su lado, casa blanca con una grieta que divide la casa en dos frente al mismo deslizamiento. Fuente: (Elaboración propia).

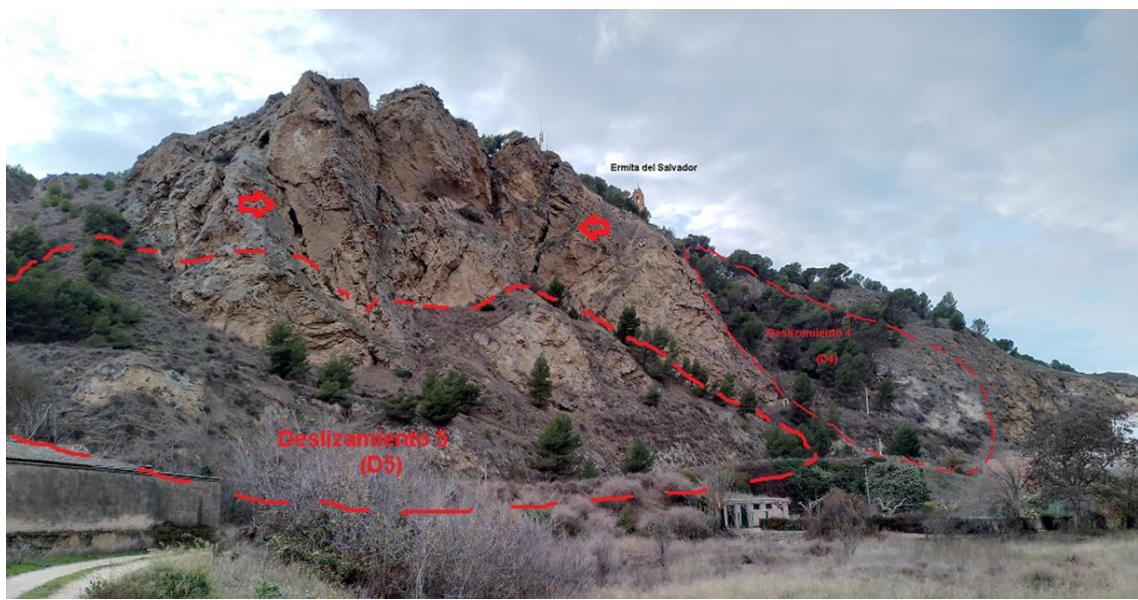
Figura 16. Deslizamiento 5 (D5). Fuente: (Elaboración propia).

Al igual que el deslizamiento anterior, se encuentra en el mapa Sector 4 Falces (Ermita del Salvador), Anexo V. Es un movimiento rotacional de mayores dimensiones que el D4, alcanzando una superficie de unos 8000 m² y cuya formación fue anterior al 1956. Está formado por dos cuerpos bien diferenciados por una cicatriz secundaria situada en su parte más sur, próxima a su pie. Algunos pinos aislados que han crecido en la masa deslizada se encuentran torcidos hacia el pie, lo que representa una señal inequívoca de desplazamiento. Su actividad se corrobora por la existencia de dolinas de gran tamaño, con casi 10 metros de profundidad y 20 metros de diámetro en su parte superior y una cabecera desprovista de vegetación, aspecto fresco y numerosas grietas con geometría en planta de anfiteatro y abertura de hasta 50 cm que individualizan un gran bloque que es posible que se desplome en un futuro próximo.

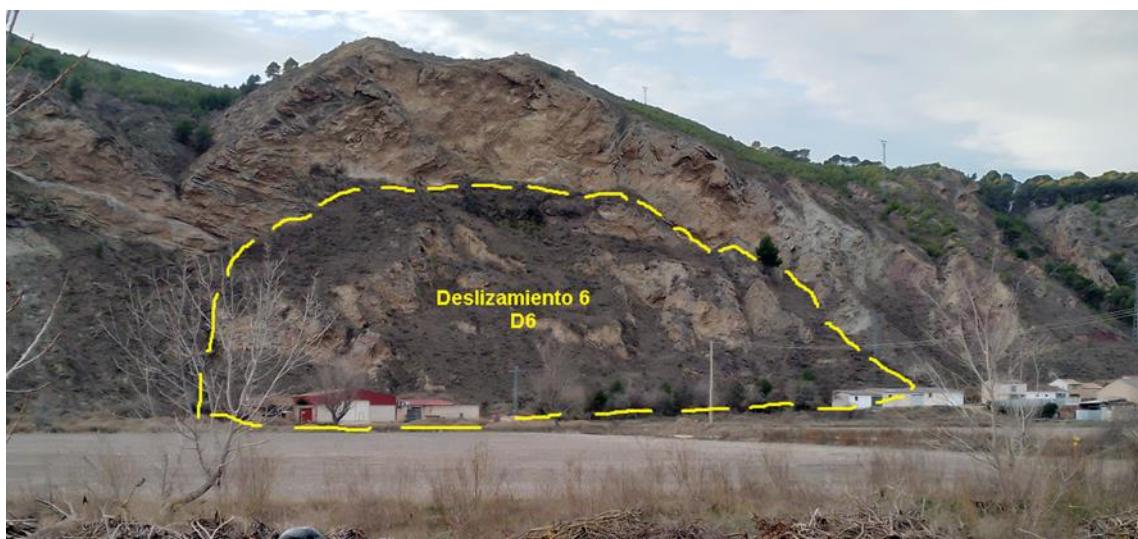
Figura 17. Deslizamiento 6 (D6). Fuente: (Elaboración propia).

Se encuentra en el mapa Sector 4 Falces (Ermita del Salvador), Anexo V. Se trata de un gran deslizamiento rotacional de unos 9400 m², aparentemente inactivo debido a las siguientes causas: (1) No hay otros deslizamientos al pie ni grietas en su cabecera, (2) Un pino situado en el propio plano de deslizamiento, en su margen norte, está en buen estado, (3) no muestra cambios aparentes con respecto a la imagen del 1956 y (4) las viviendas situadas en su base no están dañadas.

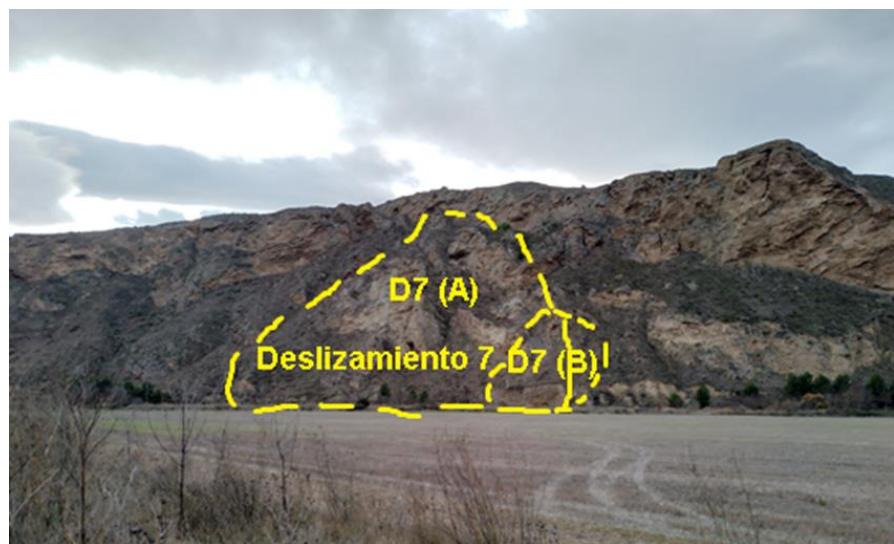
Figura 18. Deslizamiento (D7). Fuente: (Elaboración propia).

Se encuentra en el mapa Sector 5 Falces Sur, Anexo VI. Es un gran deslizamiento de casi 9800 m² aparentemente inactivo, anterior a 1956 y formado por dos cuerpos, uno de mayores dimensiones hacia el sur y otro más pequeño, individualizado en su pie por una cicatriz secundaria. Se encuentra colonizado por vegetación sin afecciones.

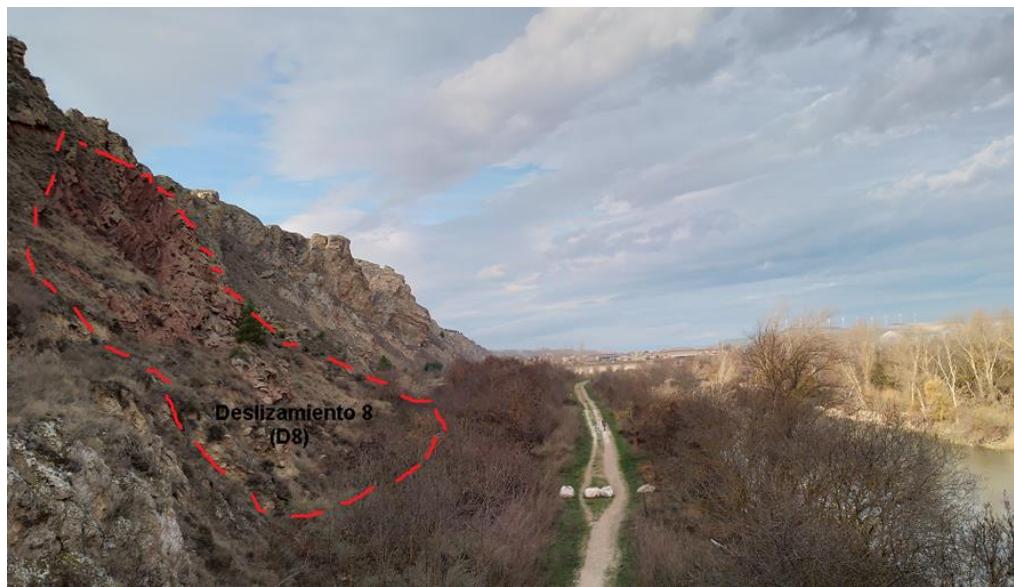
Figura 19. Deslizamiento 8 (D8). Fuente: (Elaboración propia).

Se encuentra en el mapa Sector 5 Falces Sur, Anexo VI. Se corresponde con un deslizamiento rotacional activo reconocible ya en las ortofotos de 1956. El plano de deslizamiento aprovecha un nivel potente de arcillas rojas intercaladas entre la serie evaporítica. Son frecuentes las caídas de rocas desde su cicatriz que cubren parte de la superficie de la masa deslizada. En su parte superior, próximas a su escarpe de cabecera, encontramos dolinas de pequeñas dimensiones y las grietas G25 y G26. Ambos indicios geomorfológicos apuntan hacia una actividad reciente.

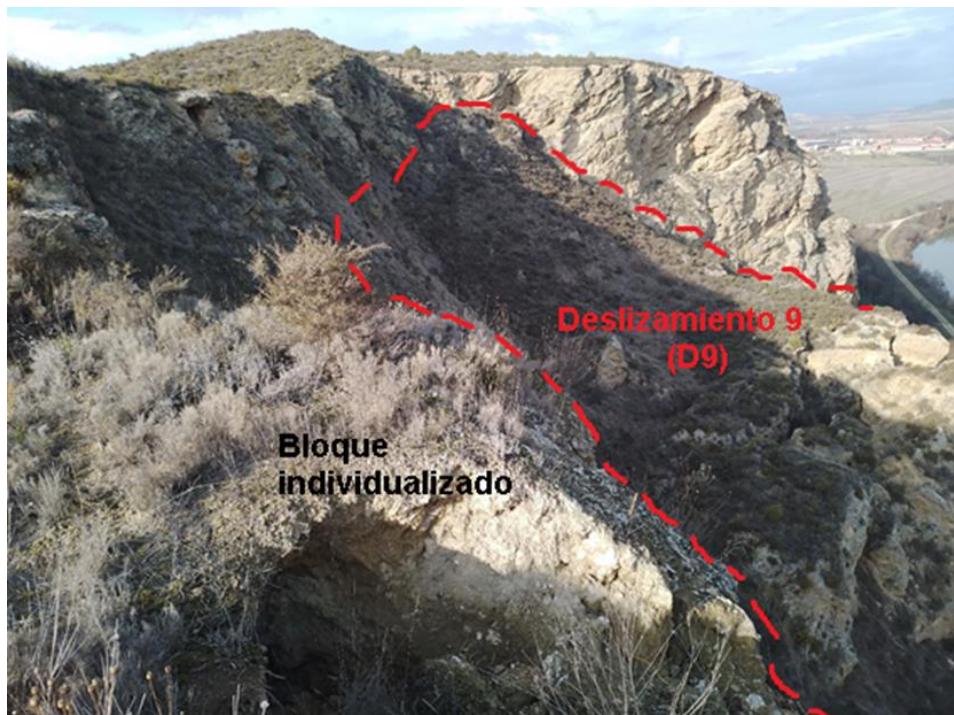
Figura 20. Deslizamiento 9 (D9). Fuente:(Elaboración propia)

Se encuentra en el mapa Sector 5 Falces Sur, Anexo VI. Este deslizamiento rotacional es el grande de toda la zona de estudio con una superficie de más de 15000 m². Muestra señales claras de actividad tales como grietas de centenares de metros de longitud y abertura métrica (ver grieta G27) y la presencia de dolinas en la cabecera del deslizamiento, numerosos bloques de varios m de eje mayor sobre la superficie del deslizamiento procedentes de su cicatriz y la presencia de una cicatriz secundaria con grietas asociadas en su parte media.

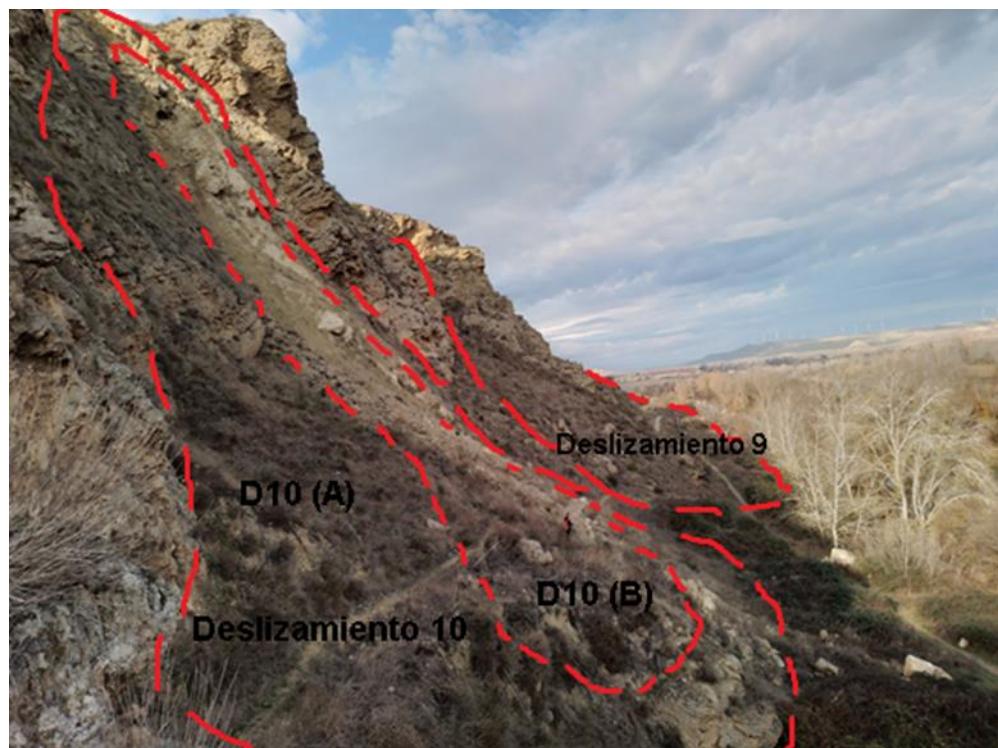
Figura 21. Deslizamiento 10 (D10). Fuente: Jesús Guerrero.

Se encuentra en el mapa Sector 5 Falces Sur, Anexo VI junto al D9. La rotación de las capas de yeso evidencia claramente su carácter rotacional. No obstante, se trata de un movimiento mixto, en el que la caída de rocas tiene un papel importante. De hecho la masa deslizada, se encuentra tapizada por numerosos bloques y una caída reciente que forma un canal en su parte media y un lóbulo de acumulación al pie. Es quizás es deslizamiento más activo de la zona de estudio, en el que el retranqueo del escarpe es evidente desde el 1956. El motivo se debe a la posición del río en su base, que socaba el pie del deslizamiento y favorece los procesos de retroceso. Este mecanismo sigue activo en la actualidad como evidencian las grietas existentes en su cabecera que individualizan bloques en condiciones inestables.

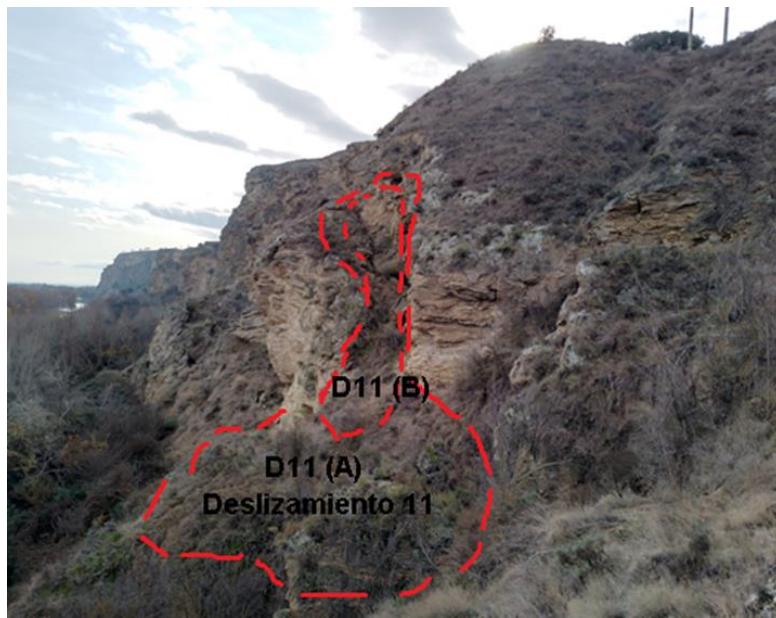
Figura 22. Deslizamiento 11 (D11). Fuente: (Elaboración propia).

Descripción: Deslizamiento rotacional, aparentemente activo, hay masas de bloques caídos y confluye en una gran grieta superior, se observa rotación en las capas.

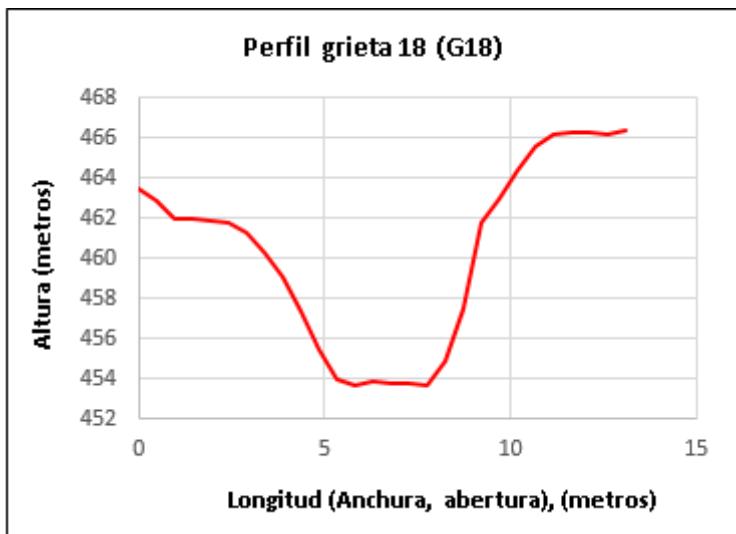
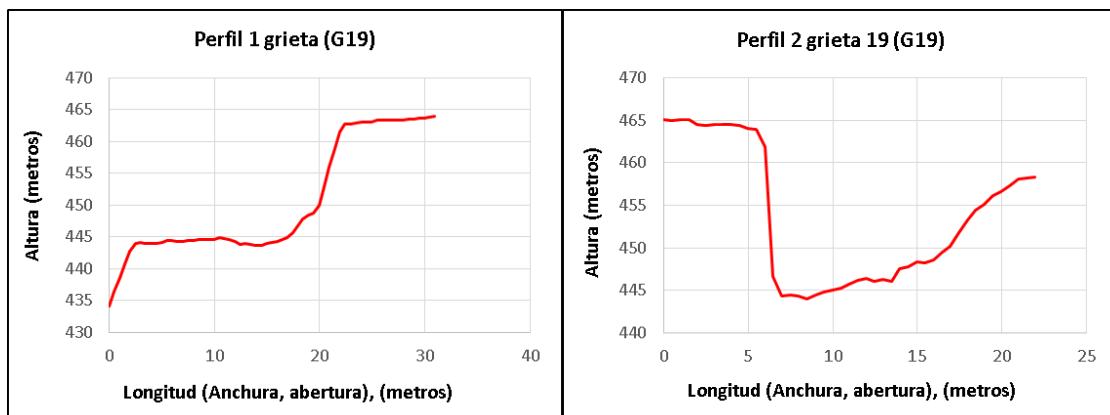
Gráfica 1. Perfil grieta 18 (G18). Fuente: (Elaboración propia).

Gráfica 2. Perfiles grieta 19 (G19). Fuente: (Elaboración propia).

En estas primeras gráficas, se muestran los perfiles de las grietas 18 y 19, presentes en el mapa Sector 5 (Falces Sur), esta zona se encuentra muy deteriorada, y como se puede comprobar las aberturas de estas grietas son superiores a los 10 metros, en alguna llegando a casi 20 o más, y alcanzando profundidades de más de 20 metros, incluso la grieta 19 superiores, ya que ha habido caídas en el escarpe.

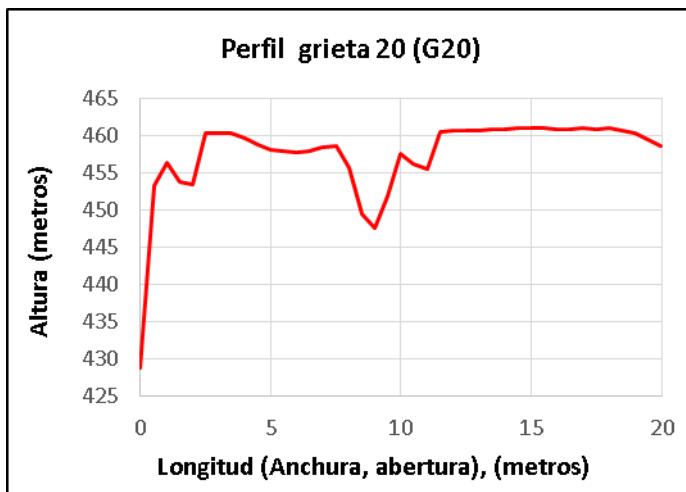
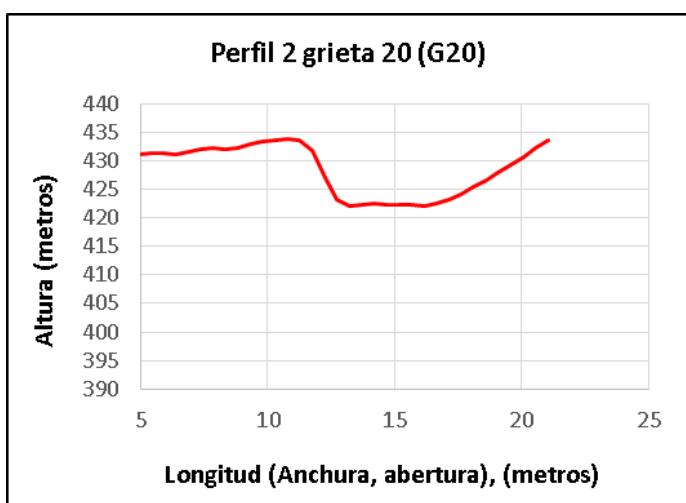
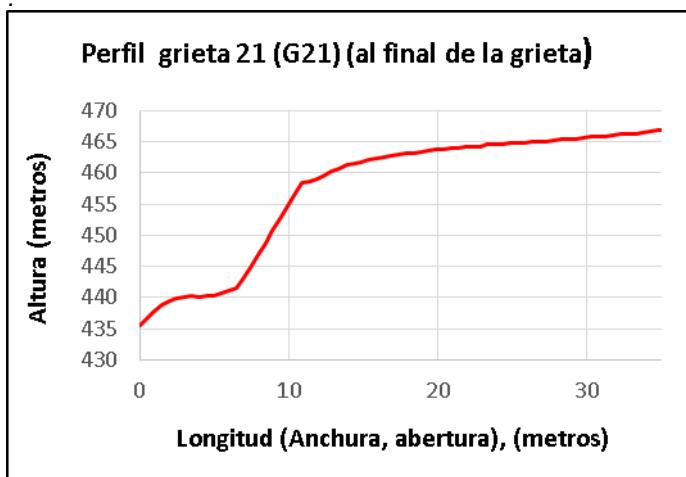
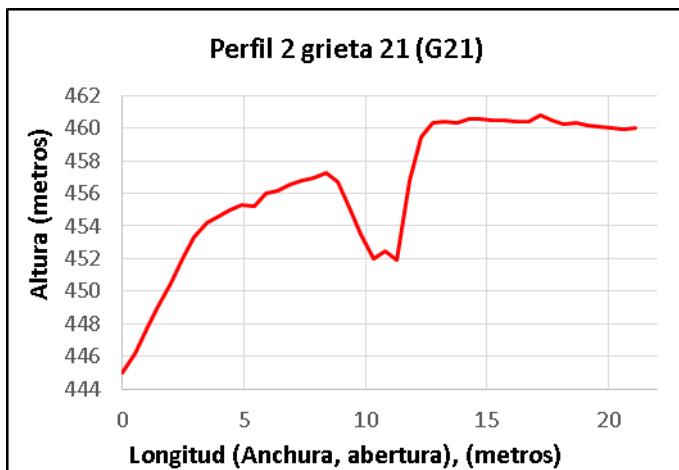
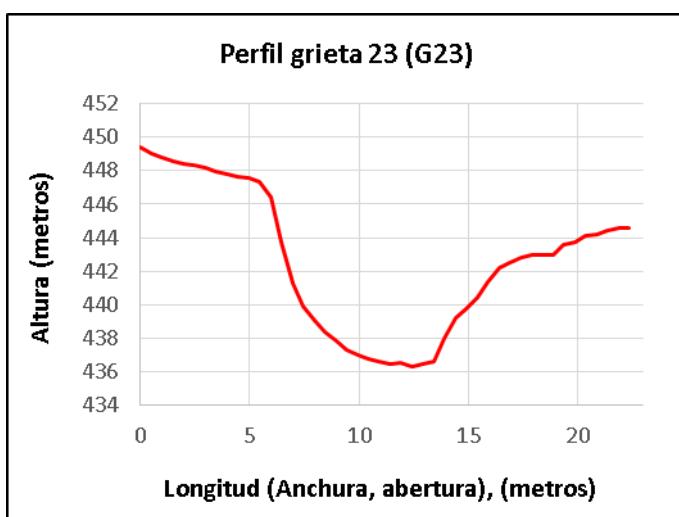
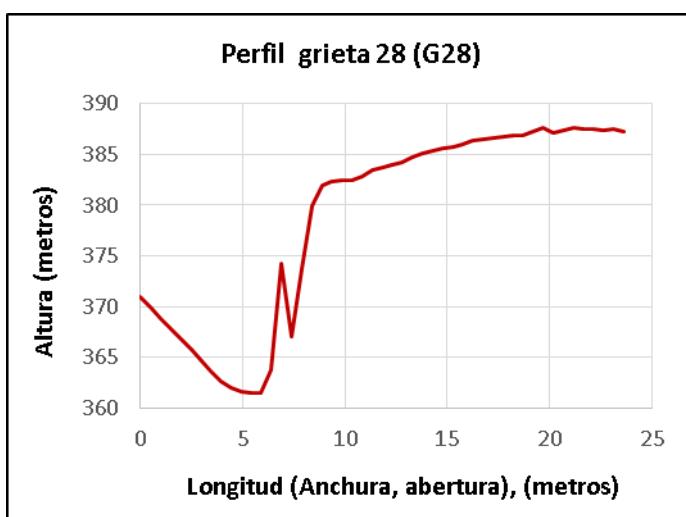
Gráfica 3 y 4. Perfiles grieta 20 (G20). Fuente: (Elaboración propia)

Gráfica 5. Perfil grieta 21 al final de la grieta (G21). Fuente: (Elaboración propia).

Gráfica 6. Perfil grieta 21 (G21). Fuente: (Elaboración propia).

Gráfica 7. Perfil grieta 23 (G23). Fuente: (Elaboración propia).

Gráfica 8. Perfil grieta 28 (G28). Fuente: (Elaboración propia).

En las anteriores gráficas se representan los perfiles de las grietas 20, 21, 23 y 24, estas se encuentran en la zona de las grandes grietas del Sector 5 (Falces Sur), (Anexo VI), son grietas de gran profundidad, continuando con la tendencia de las anteriores, con profundidades superiores a los 20 metros, y aberturas de unos 10 metros. Los perfiles, y datos extraídos, nos hacen pensar que la zona de las grietas es una zona muy activa.

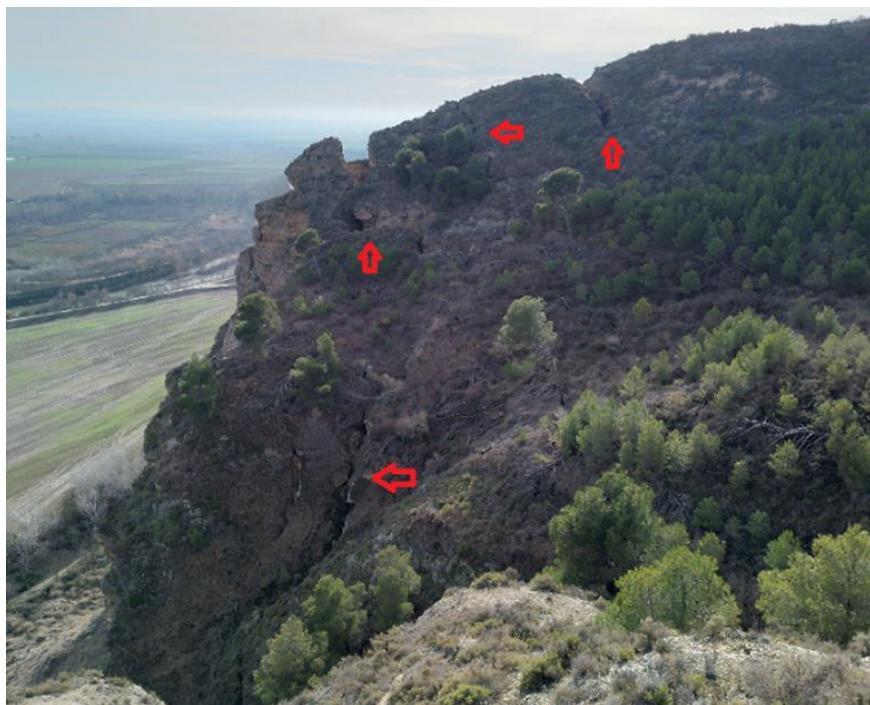
Figura 23. Zona y perfil de las zonas de grandes grietas. Fuente: (Elaboración propia).

En las anteriores gráficas, en la diferencia de los perfiles obtenidos con los MDE, se aprecia cómo las grietas han sufrido una modificación de su perfil, en ellas se aprecia cómo han variado tanto en anchura, incluso en profundidad. Las grietas del Sector 5, G14, G18, G20, G23, son las que más han sufrido cambios sustanciales en el período desde 2012 hasta 2017, siendo las más afectadas en la zona de grandes grietas (Fig.23).

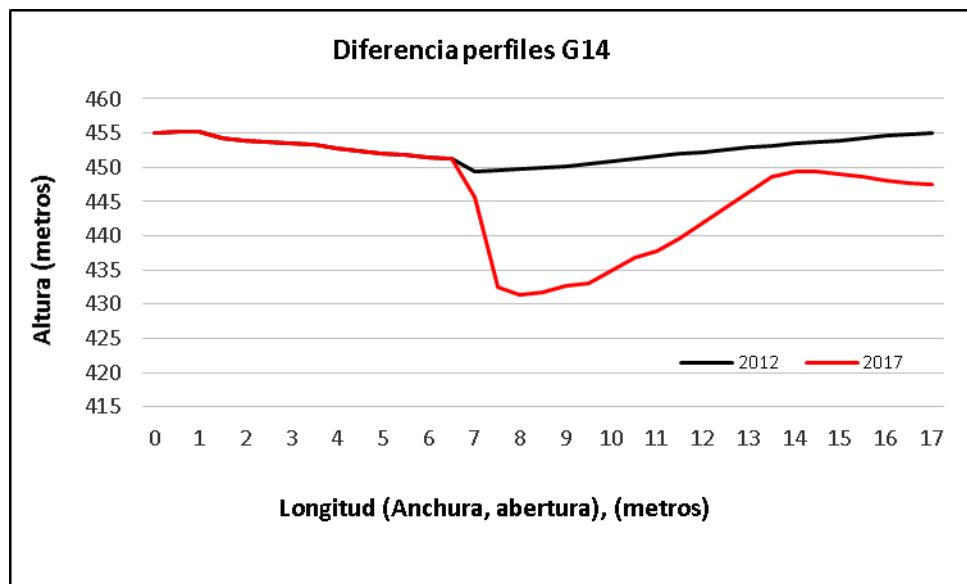
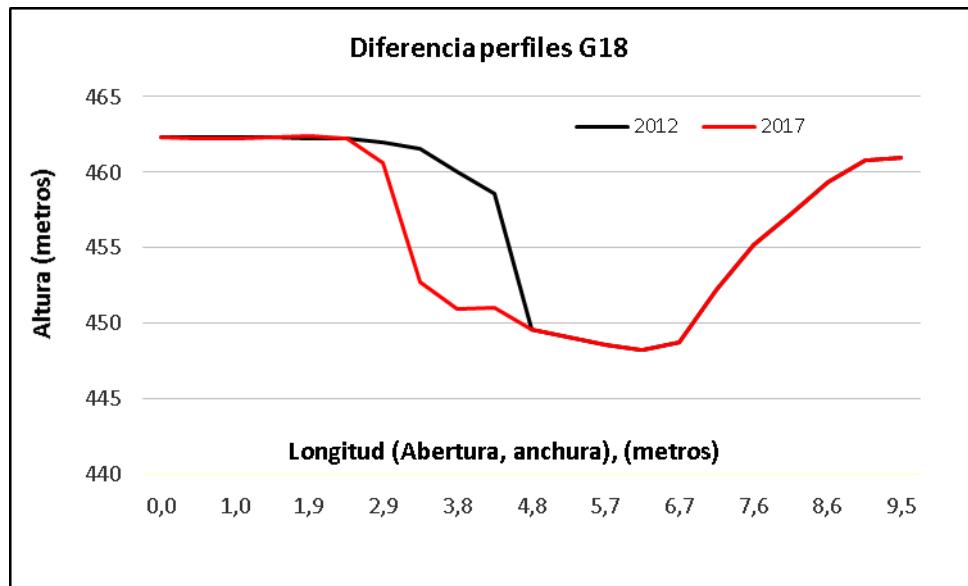
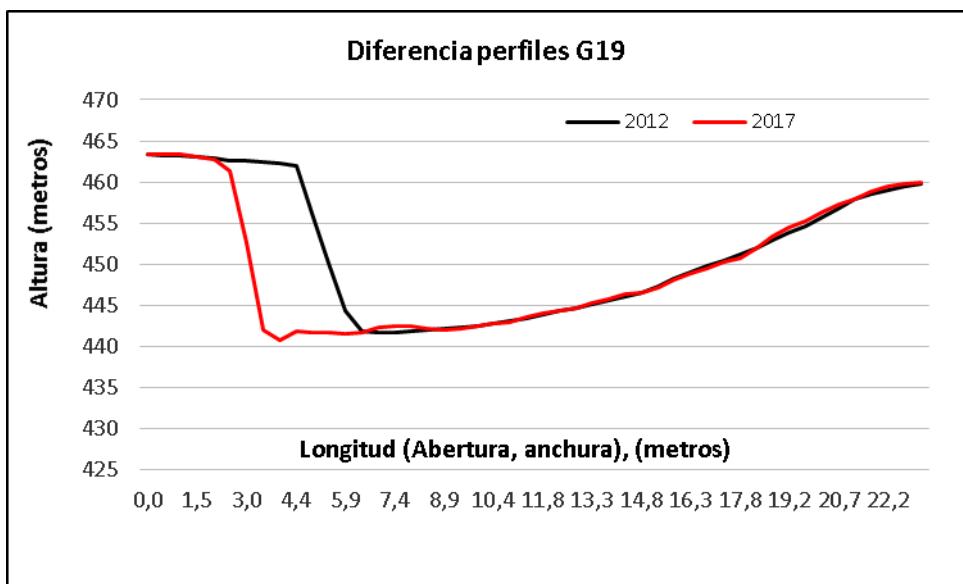
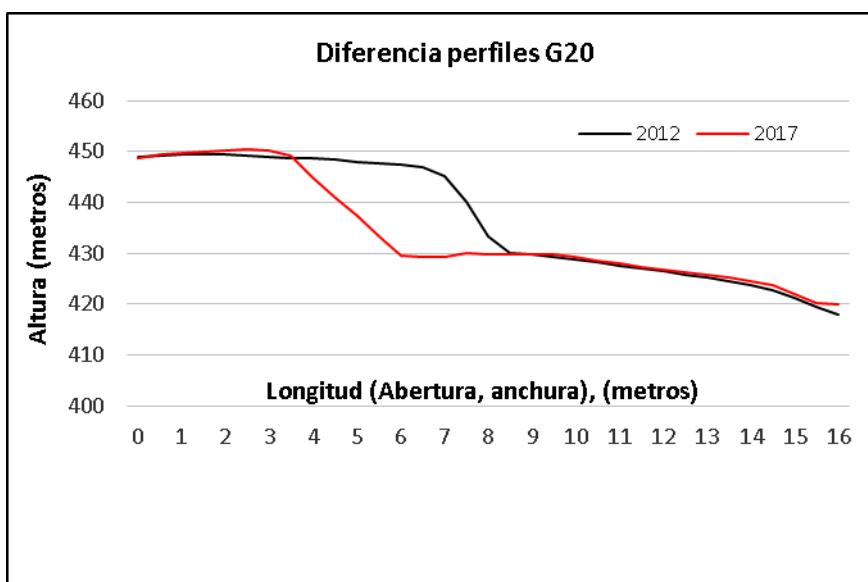
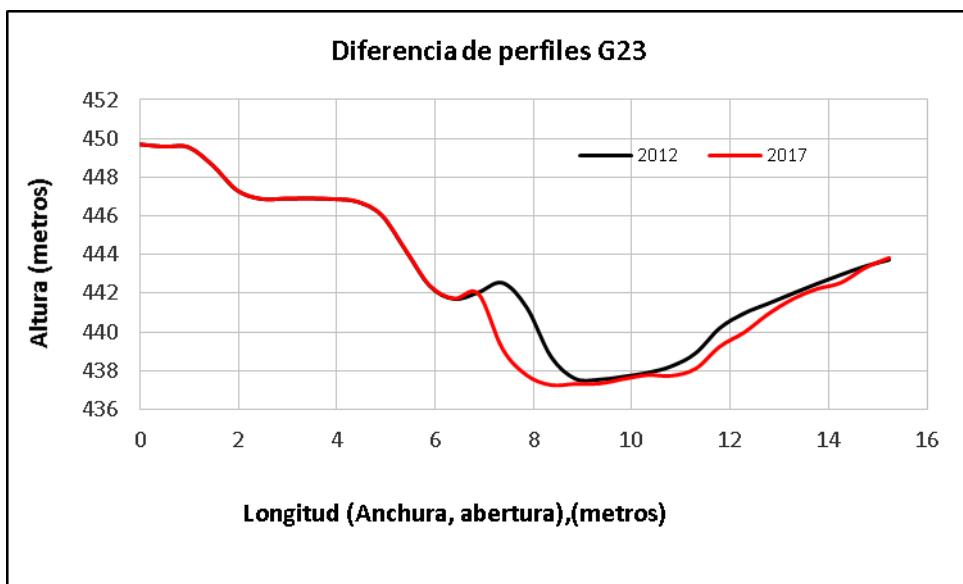
Gráfica 9. Diferencia de perfiles G14, con MDEs. Fuente: (Elaboración propia).

Gráfica 10. Diferencia de perfiles G18, con MDEs. Fuente: (Elaboración propia).

Gráfica 11. Diferencia de perfiles G19 con MDEs. Fuente: (Elaboración propia).

Gráfica 12. Diferencia de perfiles G20 con MDEs. Fuente: (Elaboración propia).

Gráfica 13. Diferencia de perfiles G23 con MDEs. Fuente: (Elaboración propia).

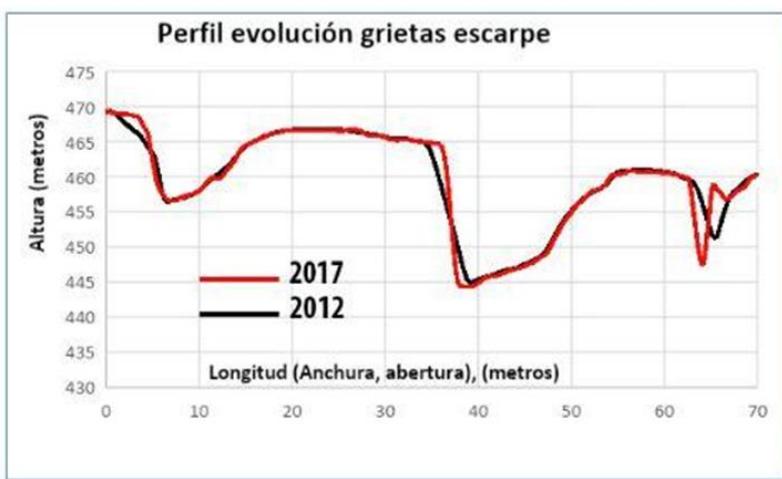
Gráfica 14. Perfil evolución de grietas del escarpe. MDEs. Fuente: (Elaboración propia).

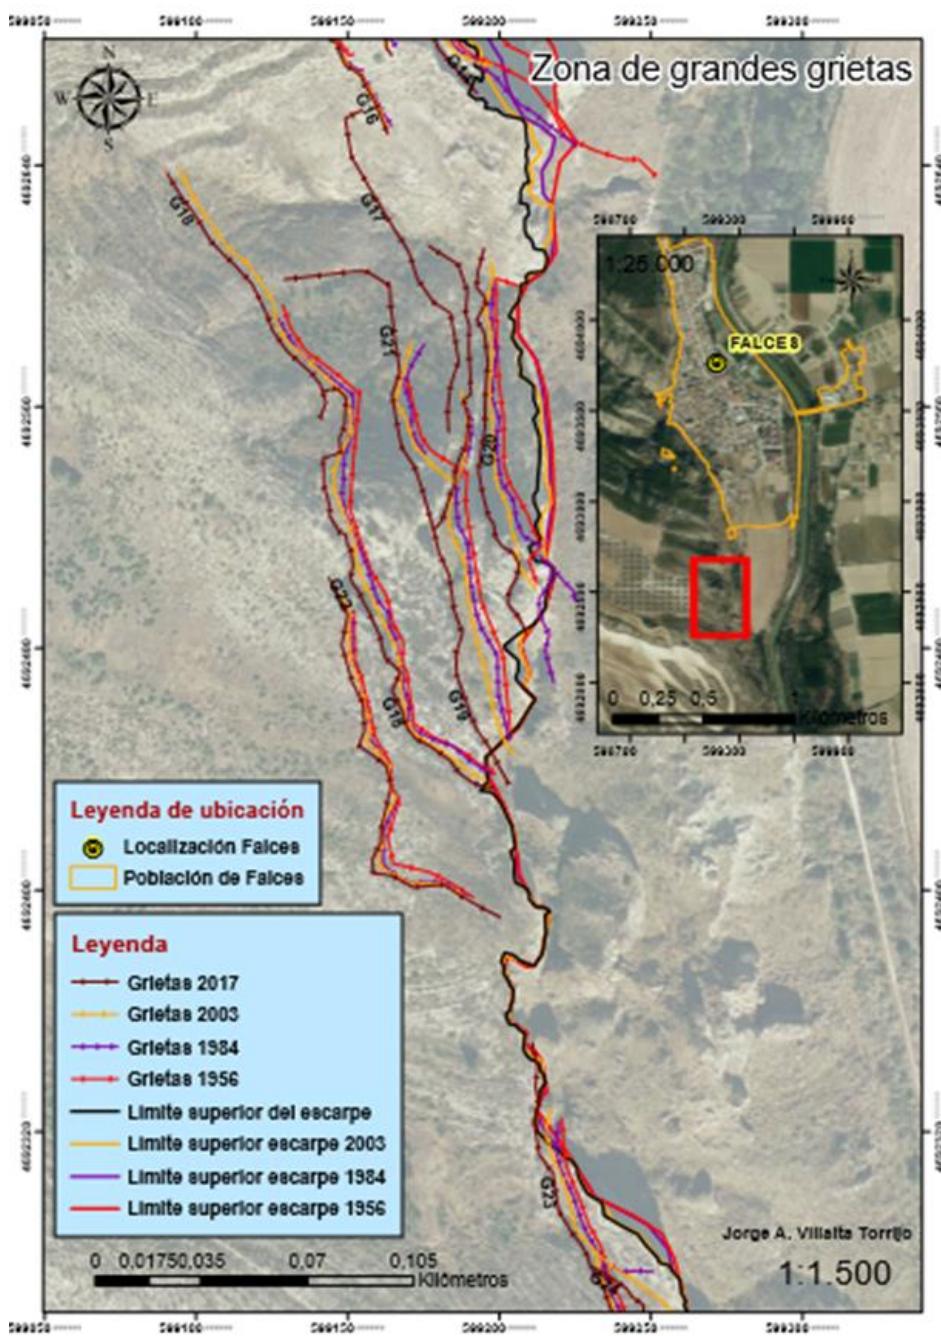
A continuación se muestra el mapa realizado de la zona de grandes grietas, correspondientes a las gráficas anteriores (Fig.24).

Figura 24. Mapa de la zona de grandes grietas del Sector 5. Fuente: (Elaboración propia).

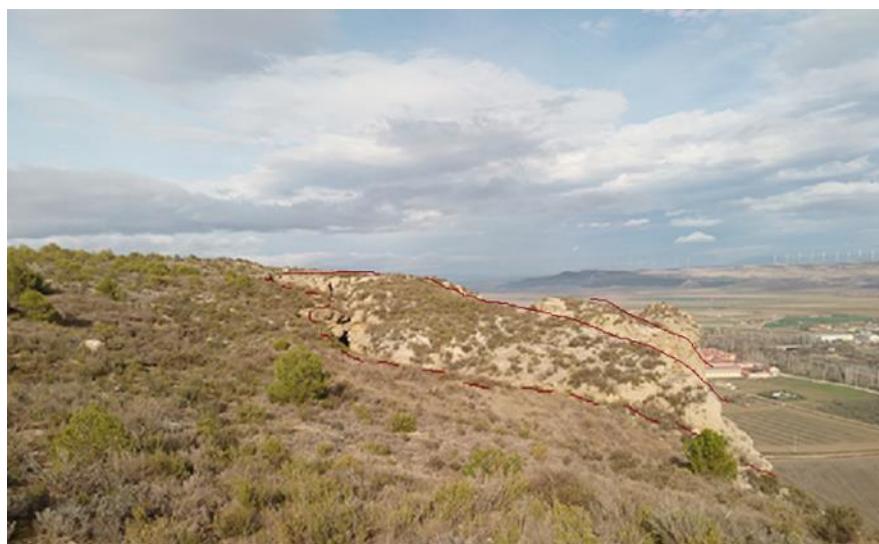
Una vez realizada el estudio de la evolución en el tiempo de las grietas, habiendo comprobado su aparición en el escarpe, estudiado su evolución en longitud, abertura y profundidad, podría decirse que las grietas tienen una tendencia de evolución creciente en longitud, que en algunos casos llegan desde 1956 a casi 100 metros de crecimiento longitudinal e incluso alguna desde 1984 a casi 120 metros (tabla 2 y 7), por otra parte no en todas las grietas se ha podido comprobar su evolución en abertura y profundidad, pero el estudio de la zona de grandes grietas, confirma que avanzan en crecimiento tanto en profundidad como abertura (ejemplo G20), y los perfiles confirman las grandes dimensiones de algunas de ellas superando los 200 metros de longitud, en algún caso, más de 20 metros de anchura y llegando a casi 30 metros de profundidad.

Figura 25. Zona de grandes grietas. Fuente. (Jesús Guerrero).

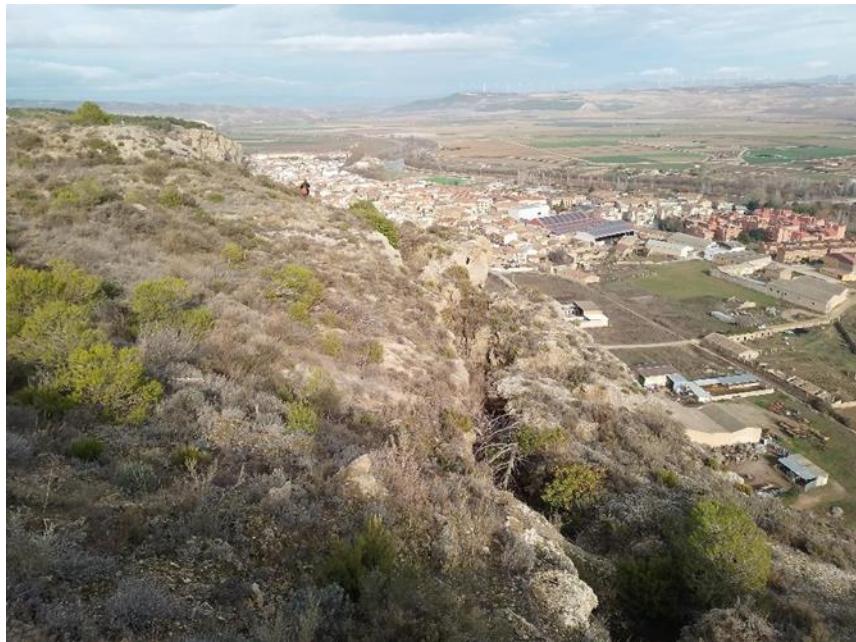
Figura 26. Grieta 23 en el escarpe. Fuente (Jesús Guerrero).
