Trabajo Fin de Grado

Descripción geomorfológica y análisis de riesgos
del escarpe yesífero en Falces (Navarra)

Geomorphological description and risk analysis of
the gypsiferous escarpment in Falces (Navarra)

ESCUELA POLITÉCNICA SUPERIOR
Año 2023

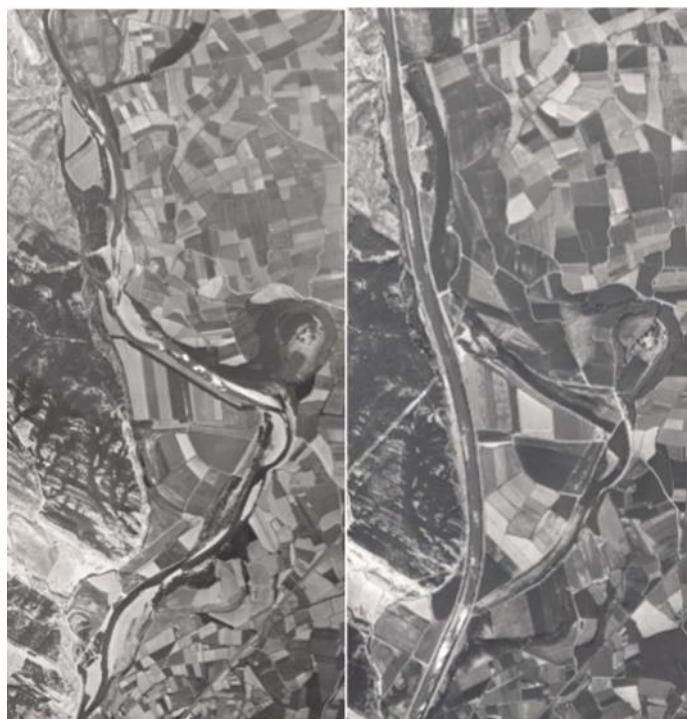
Figura 27. Río Arga antes de su canalización en 1982, y en 1992 posterior a la canalización. Fuente. (Ollero et al., 2007).

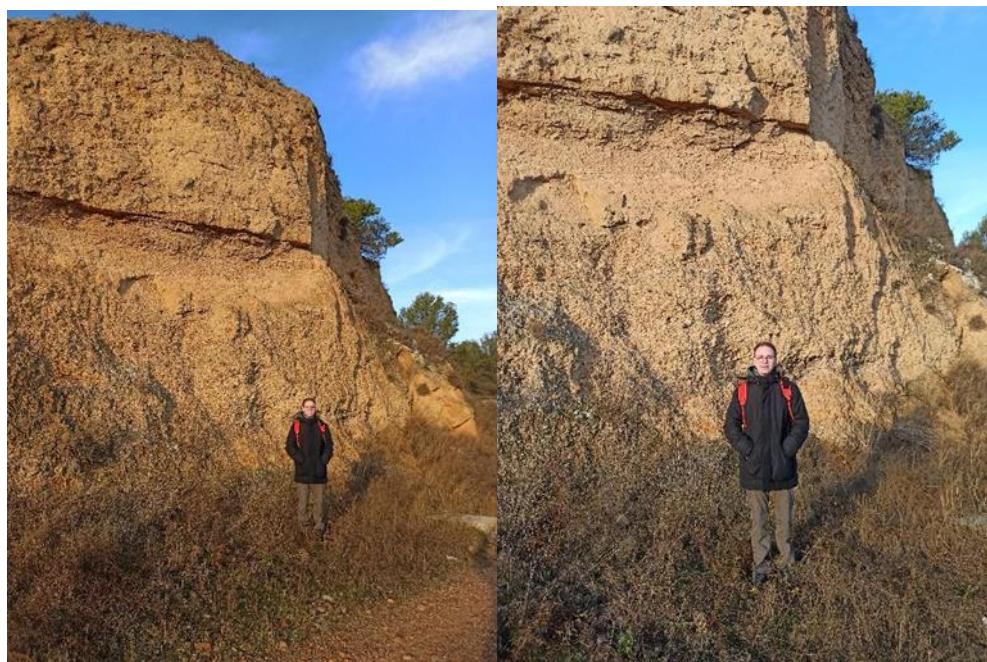
Figura 28. Terraza fluvial de la margen derecha del río Arga. Fuente: (Jesús Guerrero).

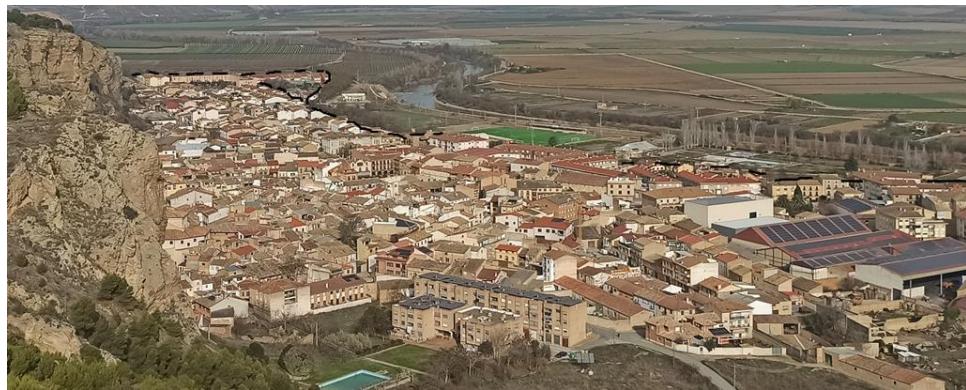
Figura 29. Dique/mota de contención en Falces. Fuente: (Elaboración propia).

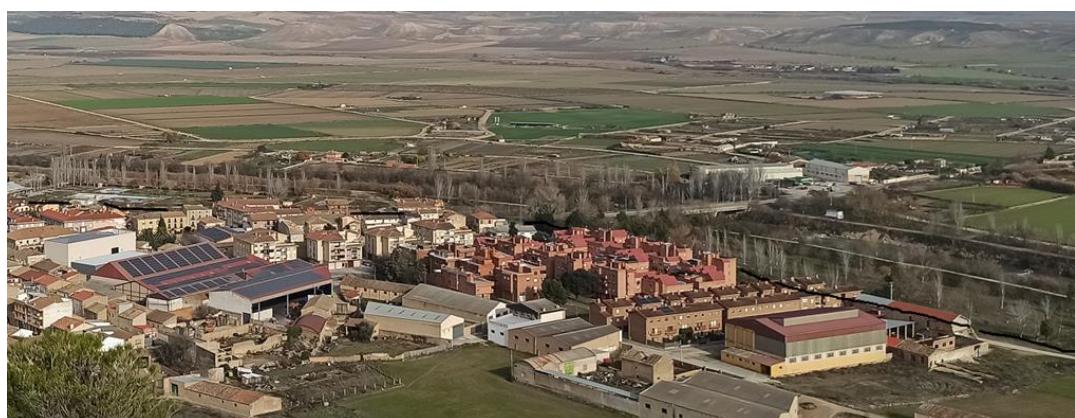
Figura 30. Parte sur de Falces, con el dique/mota. Fuente. (Elaboración propia).

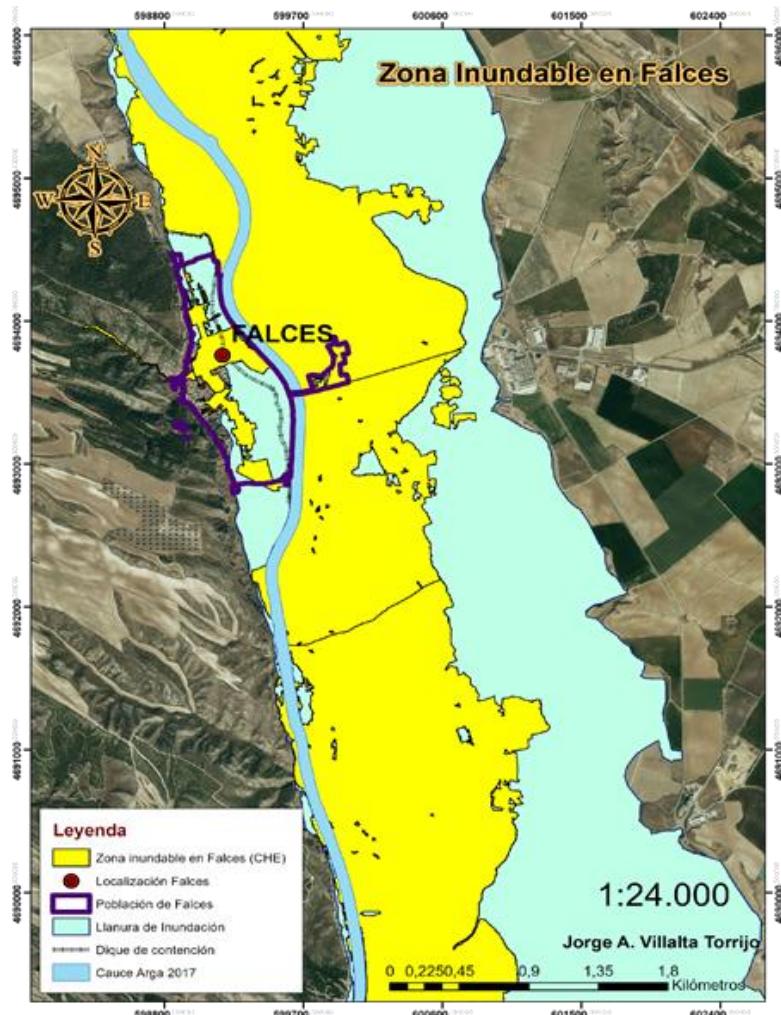
Figura 31. Zona inundable en Falces. Fuente: (CHE y Elaboración propia).

En el anexo XI se mostrara la figura anterior para su mejor visionado en el que se muestra la zona inundable en Falces.

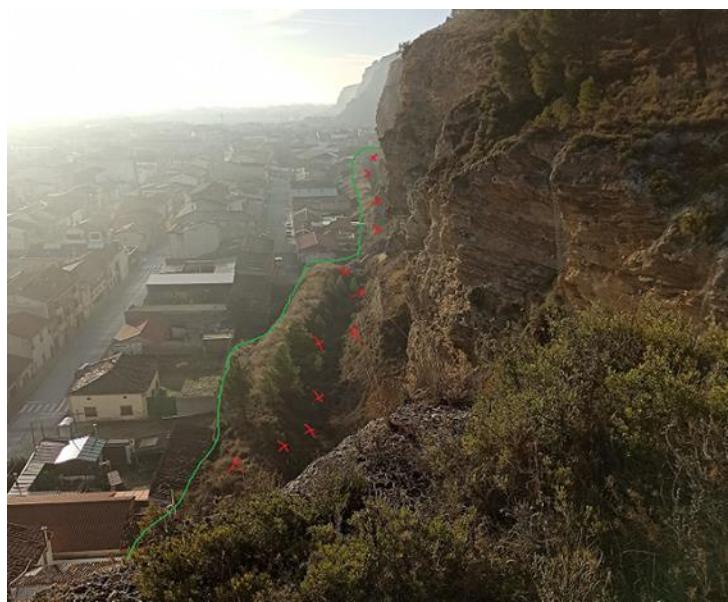
Figura 33. Zona de las trincheras, vista desde la parte superior del escarpe.

En las figuras anteriores (Fig. 33 y Fig.34) se muestran las trincheras y los mallados que tienen los bloques del escarpe sujetos al límite superior para que no caigan abajo, hay un bloque en concreto anclado al escarpe justo en la zona de las trincheras (Fig.35).

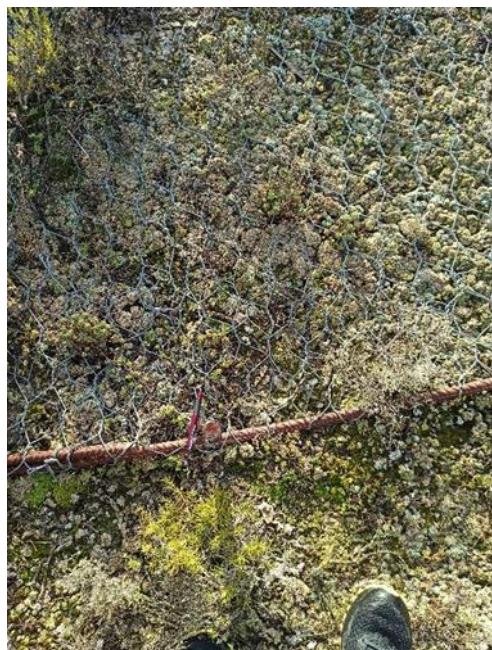
Figura 34. Zona de anclado del mallado en el Sector 3. Fuente: (Elaboración propia).

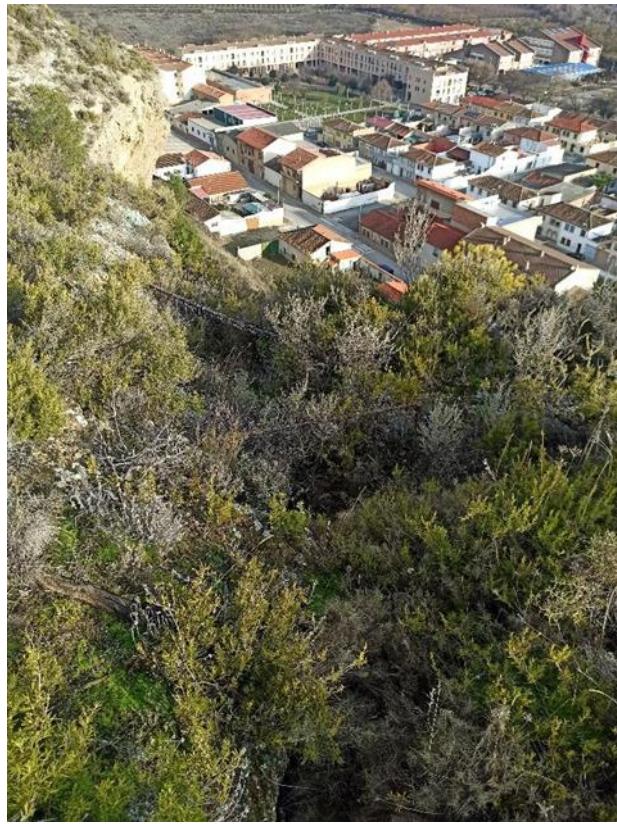
Figura 35. Bloque anclado en la zona superior de las trincheras. Fuente: (Elaboración propia).
