Trabajo Fin de Grado

Auditoría energética de la Escuela Universitaria
Politécnica de Teruel

Escuela Universitaria Politécnica de Teruel
2022

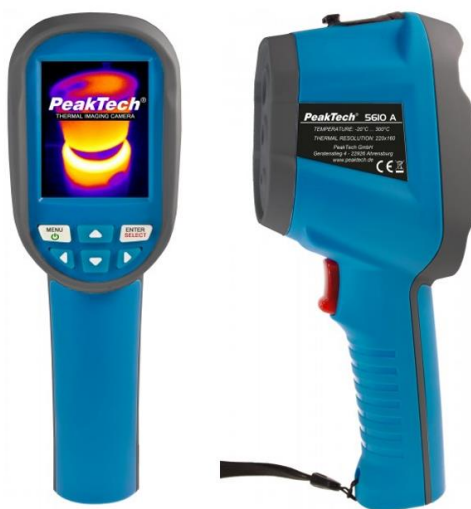
Figura 8. Cámara termográfica.

En este caso se trata de una cámara termográfica infrarroja de alto rendimiento. Nos es útil en entornos donde es preciso distinguir entre pequeños rangos de temperatura, lo cual la hace especialmente adecuada en instalaciones eléctricas, gracias

a las altas resistencias de contacto y al calor resultante podemos encontrar fácilmente puntos fríos, pérdidas de calor o cualquier mínima desviación de temperatura que queramos observar. Su desarrollo se encuentra en el **Apartado 1 del Anexo V**.

En el caso de la cámara termográfica infrarroja, se utilizará para identificar aquellos puntos dentro de la Politécnica donde puede haber alguna fuga de calor. Este proceso se hará básicamente en los muros, ventanas, columnas, lucernarios y puertas que den al exterior del centro. Este proceso de detección se realizará durante días fríos donde la temperatura externa sea suficientemente baja como para detectar fugas de calor dentro del centro. Además, la cámara termográfica nos será muy útil para comprobar las temperatura y funcionamiento de los diferentes cuadros eléctricos, al igual que de la maquinaria de altas prestaciones. Debido a que este TFG se ha desarrollado en los meses de abril y mayo, no se ha podido realizar la termografía en los meses más fríos del año, sino en meses templados.

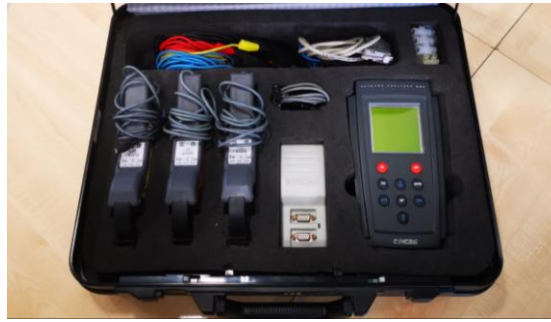
Figura 9. Analizador de redes portátil AR5.

La función de este analizador es la misma que el comentado anteriormente. Este cuenta con la ventaja de ser portátil, pudiendo ser puesto en marcha en cualquier instalación eléctrica siempre que sea necesario. Se trata del analizador de redes AR5 de

Circutor cuyo desarrollo lo encontraremos en el **Apartado 3 del Anexo V**.

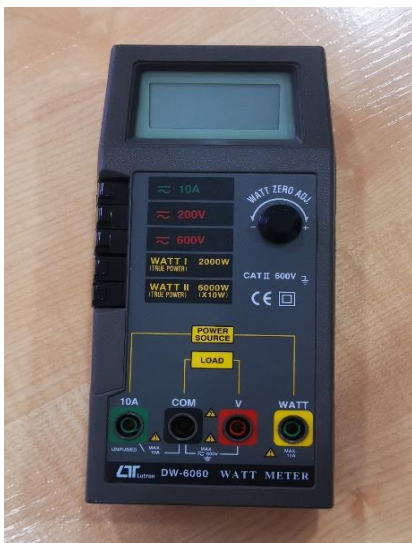
Figura 11. Vatímetro digital.

Se trata de un instrumento utilizado para medir la potencia eléctrica o la tasa de suministro de energía eléctrica de un dispositivo en vatios. También nos enseña medidas como la corriente que circula o la tensión. Se trata del vatímetro digital DW-6060 y sus características y funcionamiento las encontraremos en el **Apartado 4 del Anexo V**.

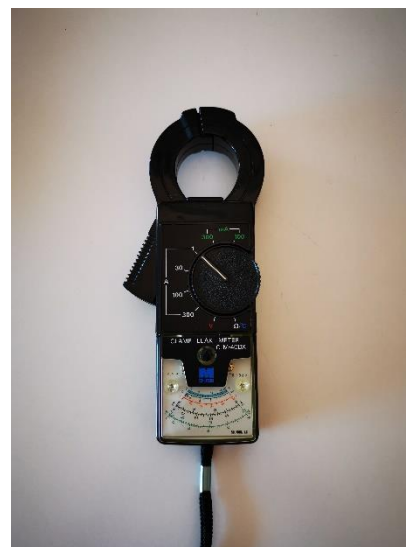
Figura 10. Pinza amperimétrica.

Se trata de un instrumento de medida eléctrica, que nos da la posibilidad de medir intensidades de corriente en conductores con carga sin necesidad de desconectar el circuito eléctrico. Se pueden medir intensidades desde 10mA hasta 300A con el circuito en funcionamiento y sin riesgo alguno para el usuario. En este caso trabajaremos con la pinza amperimétrica CLM-40DX presentada en la siguiente figura.

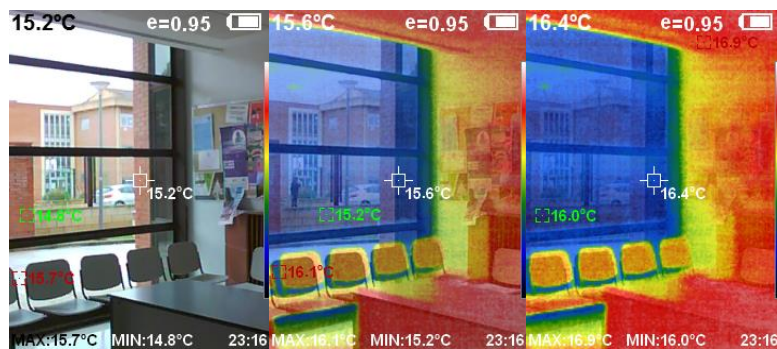
Figura 15. Zona de descanso hall principal.

Como ocurría en las anteriores fotografías, en esta zona pasa lo mismo. Un correcto aislamiento en las juntas del cristal con el acero y de este con el resto de la fachada. Las fugas de calor se siguen sucediendo en los cristales que dan al exterior del centro. A continuación, pasaremos a la zona de la biblioteca, analizaremos las entradas, las ventanas y las zonas de ventilación.

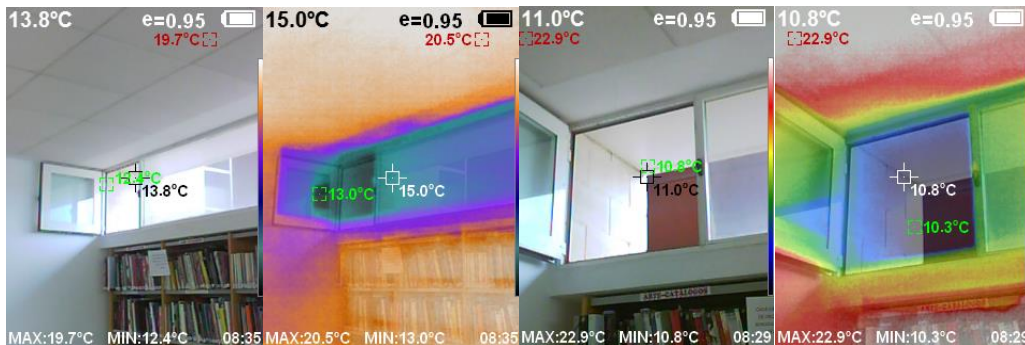
Figura 17. Ventana abierta biblioteca.

En este caso, nos iremos al otro extremo de la biblioteca, pero esta vez contaremos con la ventana abierta. Se puede observar la disminución de un par de grados. Con otro tipo de filtro, donde se aprecia la pérdida de calor a través de la ventana, contamos con una temperatura exterior de 10°C y una interior superior a los 25°C. Continuaremos analizando el entorno de la biblioteca.

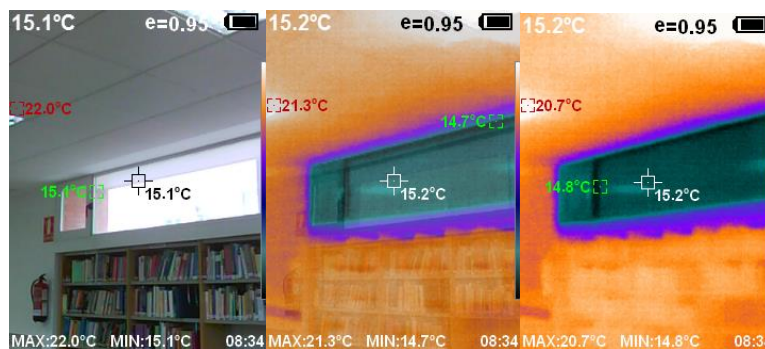
Figura 20. Ventana media cerrada.

Se ve que la temperatura del cristal y del marco en la figura anterior son similares al caso anterior debido a la orientación de esta fachada. Las temperaturas de los focos fríos son similares y sigue siendo superiores que en las otras ventanas.

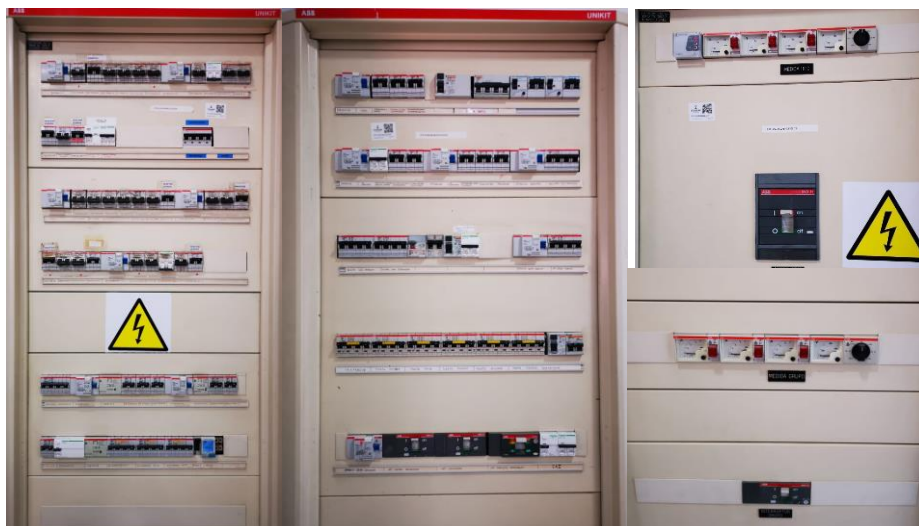
Figura 23. Cuadro principal de la EUPT.

A continuación, veremos el cuadro principal del centro, este es extenso y tiene varios módulos, Se analizará cada uno de estos con la cámara termográfica. Este cuadro contiene el control eléctrico de toda la Escuela Universitaria Politécnica de Teruel. Desde aquí se controlan los cuadros secundarios, que veremos más adelante, la instalación fotovoltaica, el grupo electrógeno y luces de todas las salas del centro. También encontramos, como es obvio, los elementos de protección.

Para empezar, identificamos el interruptor de red en la última imagen de la figura anterior. Mediante la cámara termográfica identificamos que en este no ocurre ningún episodio de sobrecalentamiento de los cables.

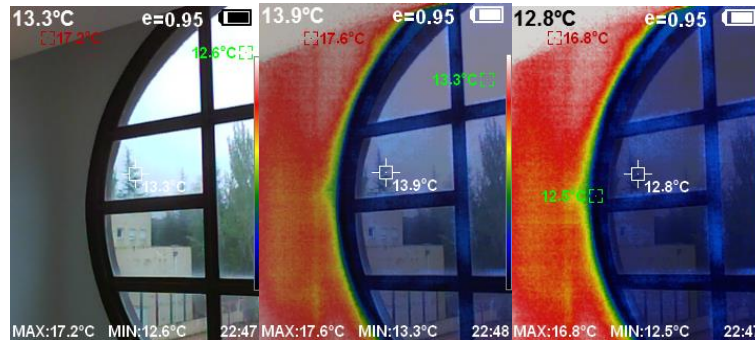
Figura 30. Cristalera de escaleras posteriores.

En la figura anterior se puede ver claramente el cambio de temperatura, tanto la de ambiente como de la cristalera. Como temperatura interior tenemos unos de 17°C grados aproximadamente, que en comparación con la temperatura interior del resto de estancias del edificio es algo baja; y debido a la cristalera vemos que la temperatura baja unos 4°C. En las siguientes figuras nos situamos en la última planta de estas escaleras, donde la temperatura ambiente asciende varios grados debido a que esta zona no está totalmente expuesta a la cristalera. Aquí se encuentran dos pequeñas ventanas, al ser de PVC su aislamiento es correcto.

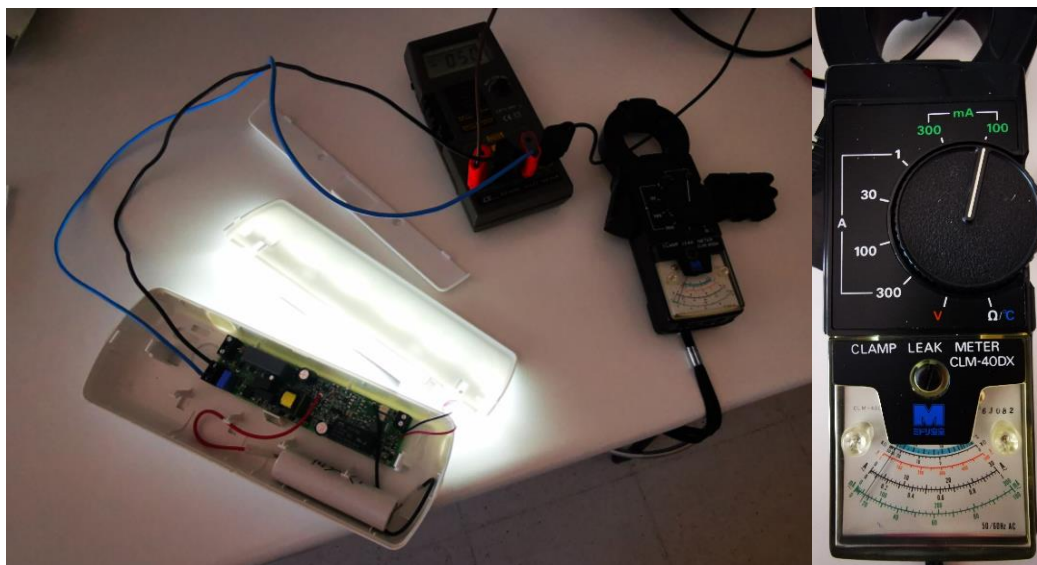
Figura 63. Medición luces emergencia.

En el apartado 5.1.4 se ha explicado su funcionamiento. Ahora se procederá al análisis de los diferentes dispositivos. Tras la medición de las luces de emergencia para comprobar su consumo, se han reflejado una potencia de 3W con una intensidad de corriente de 0,0135A.

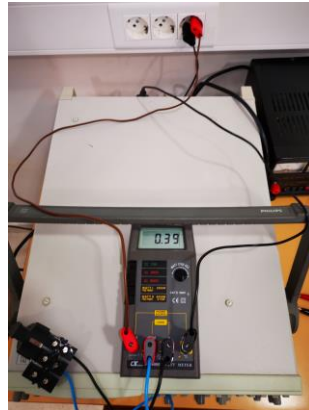
Figura 65. Medición osciloscopio y generador de señales.

Los osciloscopios y generadores de señal consumen una potencia similar y únicamente en estado de trabajo. Recordamos que en estos casos medimos intensidades debido al rango de medida del vatímetro.

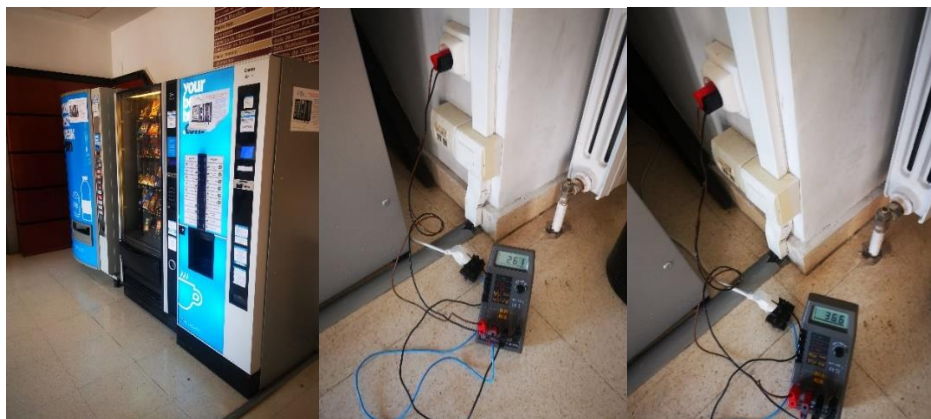
Figura 66. Medición máquinas expendedoras.

A continuación, mediremos las máquinas que se encuentran en el hall de la primera planta Para ello se han conectado a una regleta y desde esta se han tomado los datos con el vatímetro. Estas han arrojado unos datos de consumo de 261 en reposo y 366W en trabajo.
