# Trabajo Fin de Grado del Grado en Historia del Arte

La Casa de las Cariátides (Calahorra, La Rioja).  
Informe histórico-artístico.

Carmen Moreno Fernández

Cuarto Curso, Septiembre de 2014

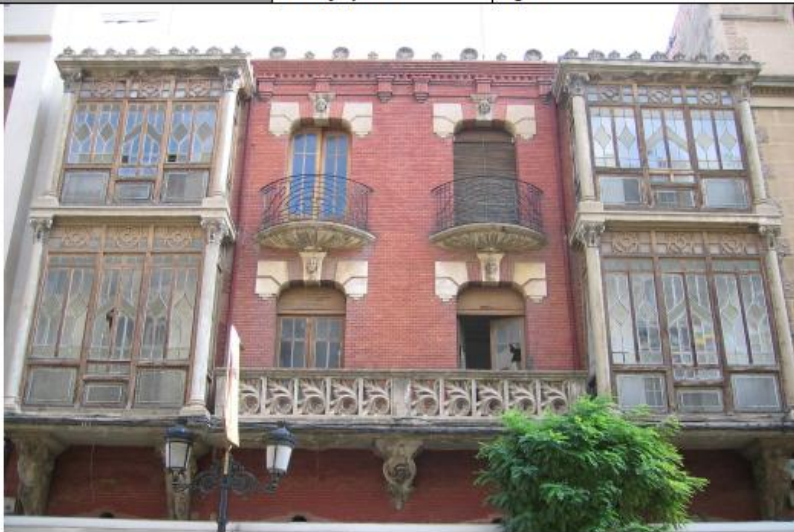
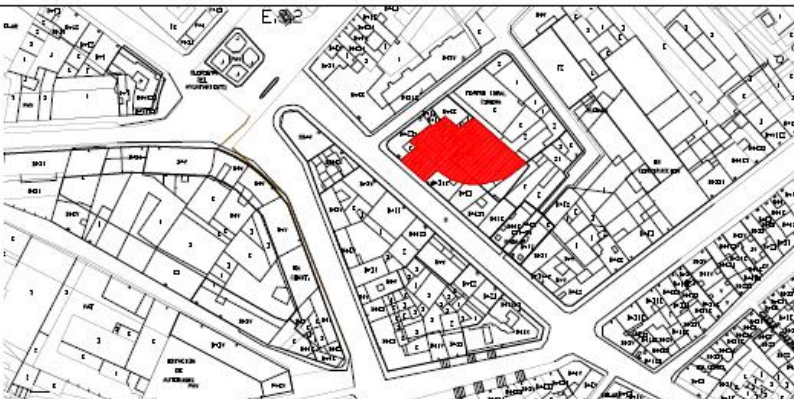
#### Documento 1.

CATALOGO DE PROTECCION DE CALAHORRA		FICHA III-54
Identificación del edificio	Protección	Grado III: Protección ambiental
	Nombre común de la edificación	Casa Cristóbal
	Dirección postal	C/ de los Mártires n.18
	Estilo y época	Siglo XX

Descripción	<p>Edificio de viviendas del siglo XX.                      Paño central de ladrillo con cargaderos de piedra y sardinel en ventanas.                      Balcones con tracerías de acanto.                      Omamentación complicada con estatuas.                      Vidrieras en mal estado.</p>

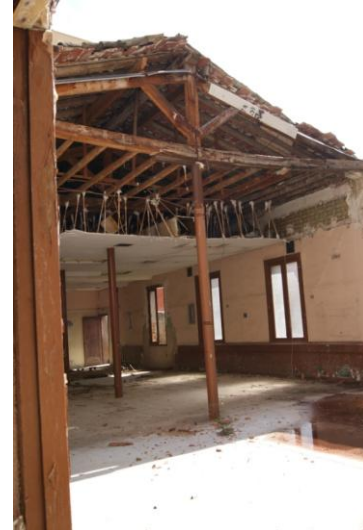
Fig. 3

El salón de baile es una gran habitación rectangular cuya cubierta, de cerchas de pendolón de madera, está soportada por cuatro finas columnas de hierro<sup>20</sup> [Fig. 3]. Este salón cuenta con un pequeño espacio anexo con mostrador de guardarropía y servicios, y la escalera que conduce a una pequeña sala de billar.

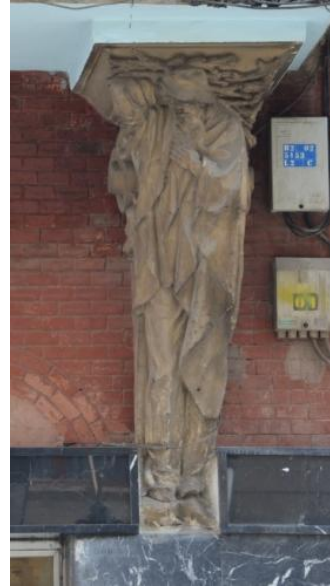
Fig. 9

La composición de la fachada correspondiente a las dos plantas del inmueble presenta una estructura tripartita, con un paño central ocupado por dos órdenes de vanos y flanqueado por cuerpos de miradores acristalados que sobresalen del plano de fachada y delimitan ésta en su desarrollo horizontal [Fig. 5]. Los dos pisos de miradores, de planta rectangular, están formados por una estructura de piedra delimitada por columnas de orden corintio y se encuentran cerrados con carpintería y vidrieras, todo ello decorado con sencillos motivos geométricos. Los cuerpos de miradores están sustentados por ménsulas decoradas con figuras humanas tenantes que representan alegorías de las estaciones. De izquierda a derecha, son: primavera: mujer con vestido vaporoso que porta una guirnalda de flores [Fig. 6]; verano: hombre con torso descubierto que carga una gavilla de espigas a la espalda [Fig. 7]; otoño: joven llevando frutos [Fig. 8]; e invierno: anciano abrigado con túnica que sujeta un haz de leña sobre su cabeza [Fig. 9].

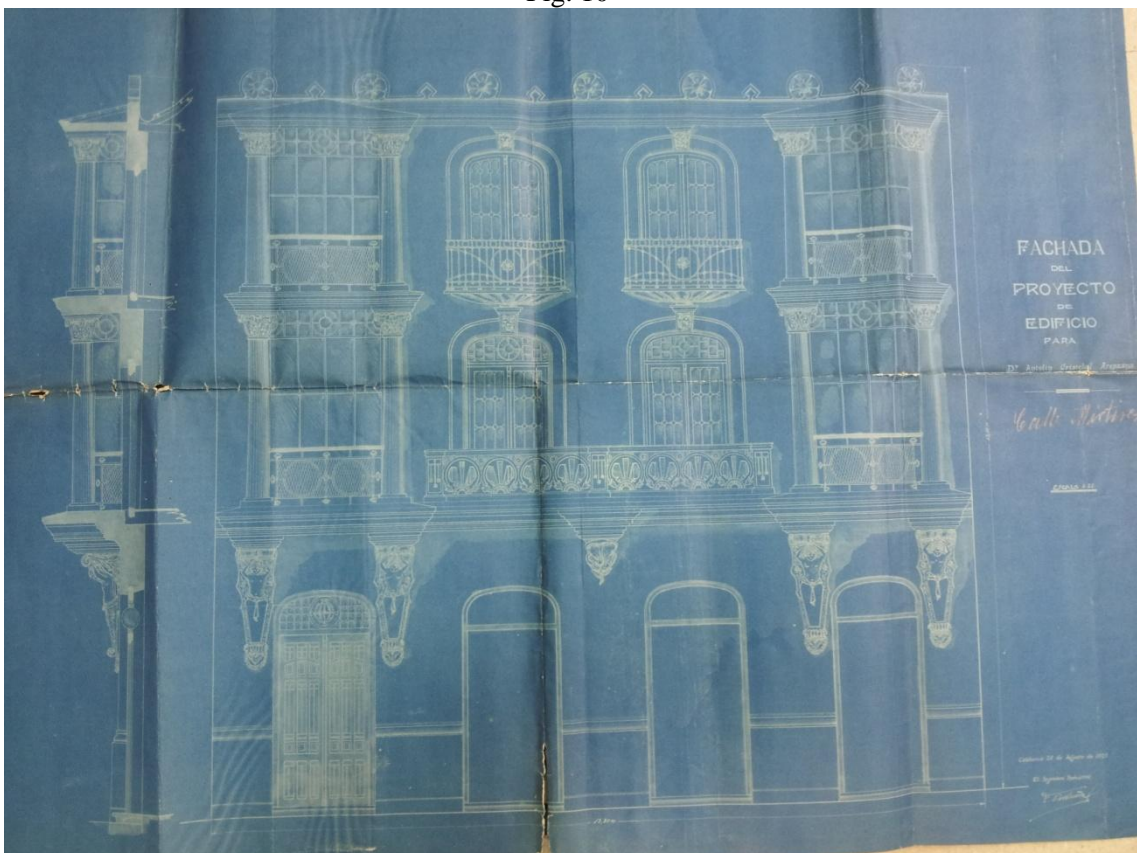
Fig. 10

a) El proyecto de fachada del edificio está datado el 20 de agosto de 1921, aunque se desconoce la fecha en que se otorgó la licencia municipal que marcaría el posible inicio de la construcción. El proyecto de Orduña conservado es un magnífico alzado y sección de la fachada en papel ferropusiatado a lápiz blanco<sup>32</sup>. Entre este plano y la fachada construida hay pocas diferencias, aunque la ejecución de la obra no fue fiel al proyecto en todos los detalles. Las variaciones son las siguientes:

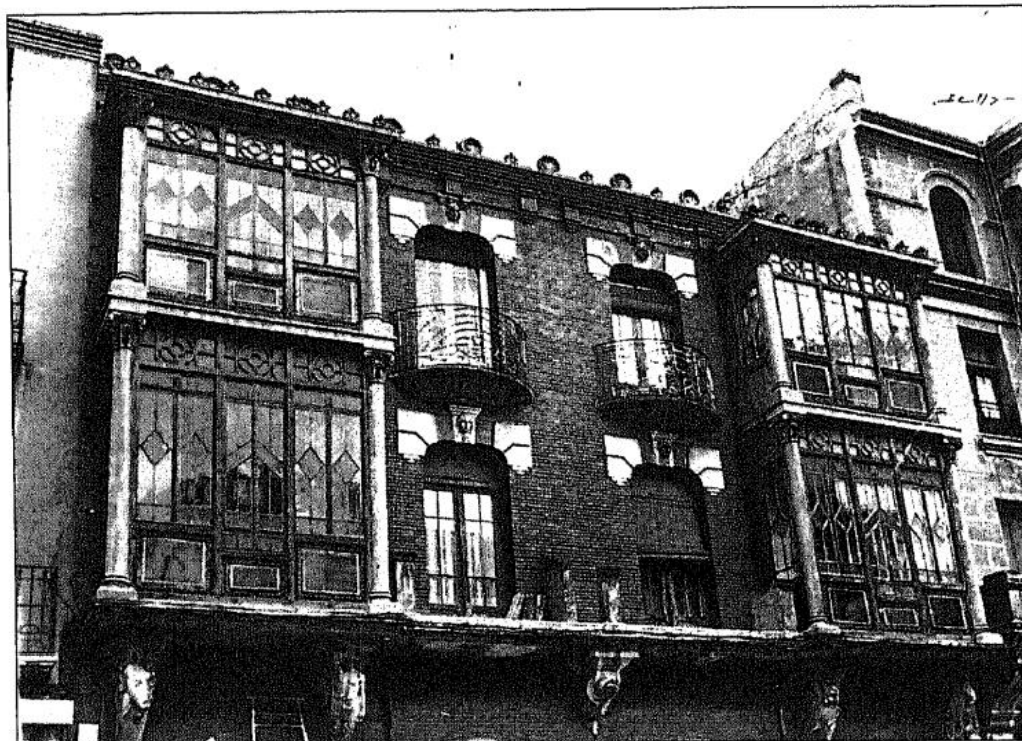
Fig. 11

- Las ménsulas escultóricas de la planta baja se transforman de cariátides a figuras tenantes alegóricas de las estaciones.
- El antepecho del balcón corrido del primer piso se planteó con una decoración geométrica, diferente a los motivos vegetales organicistas construidos [Fig. 11]<sup>33</sup>.
