La Lonja de Alcañiz: investigación y puesta en valor

### ANEXOS

Facultad de Filosofía y Letras  
2015

P. Básico de Restauración y Adecuación de Lonja y Casa Consistorial

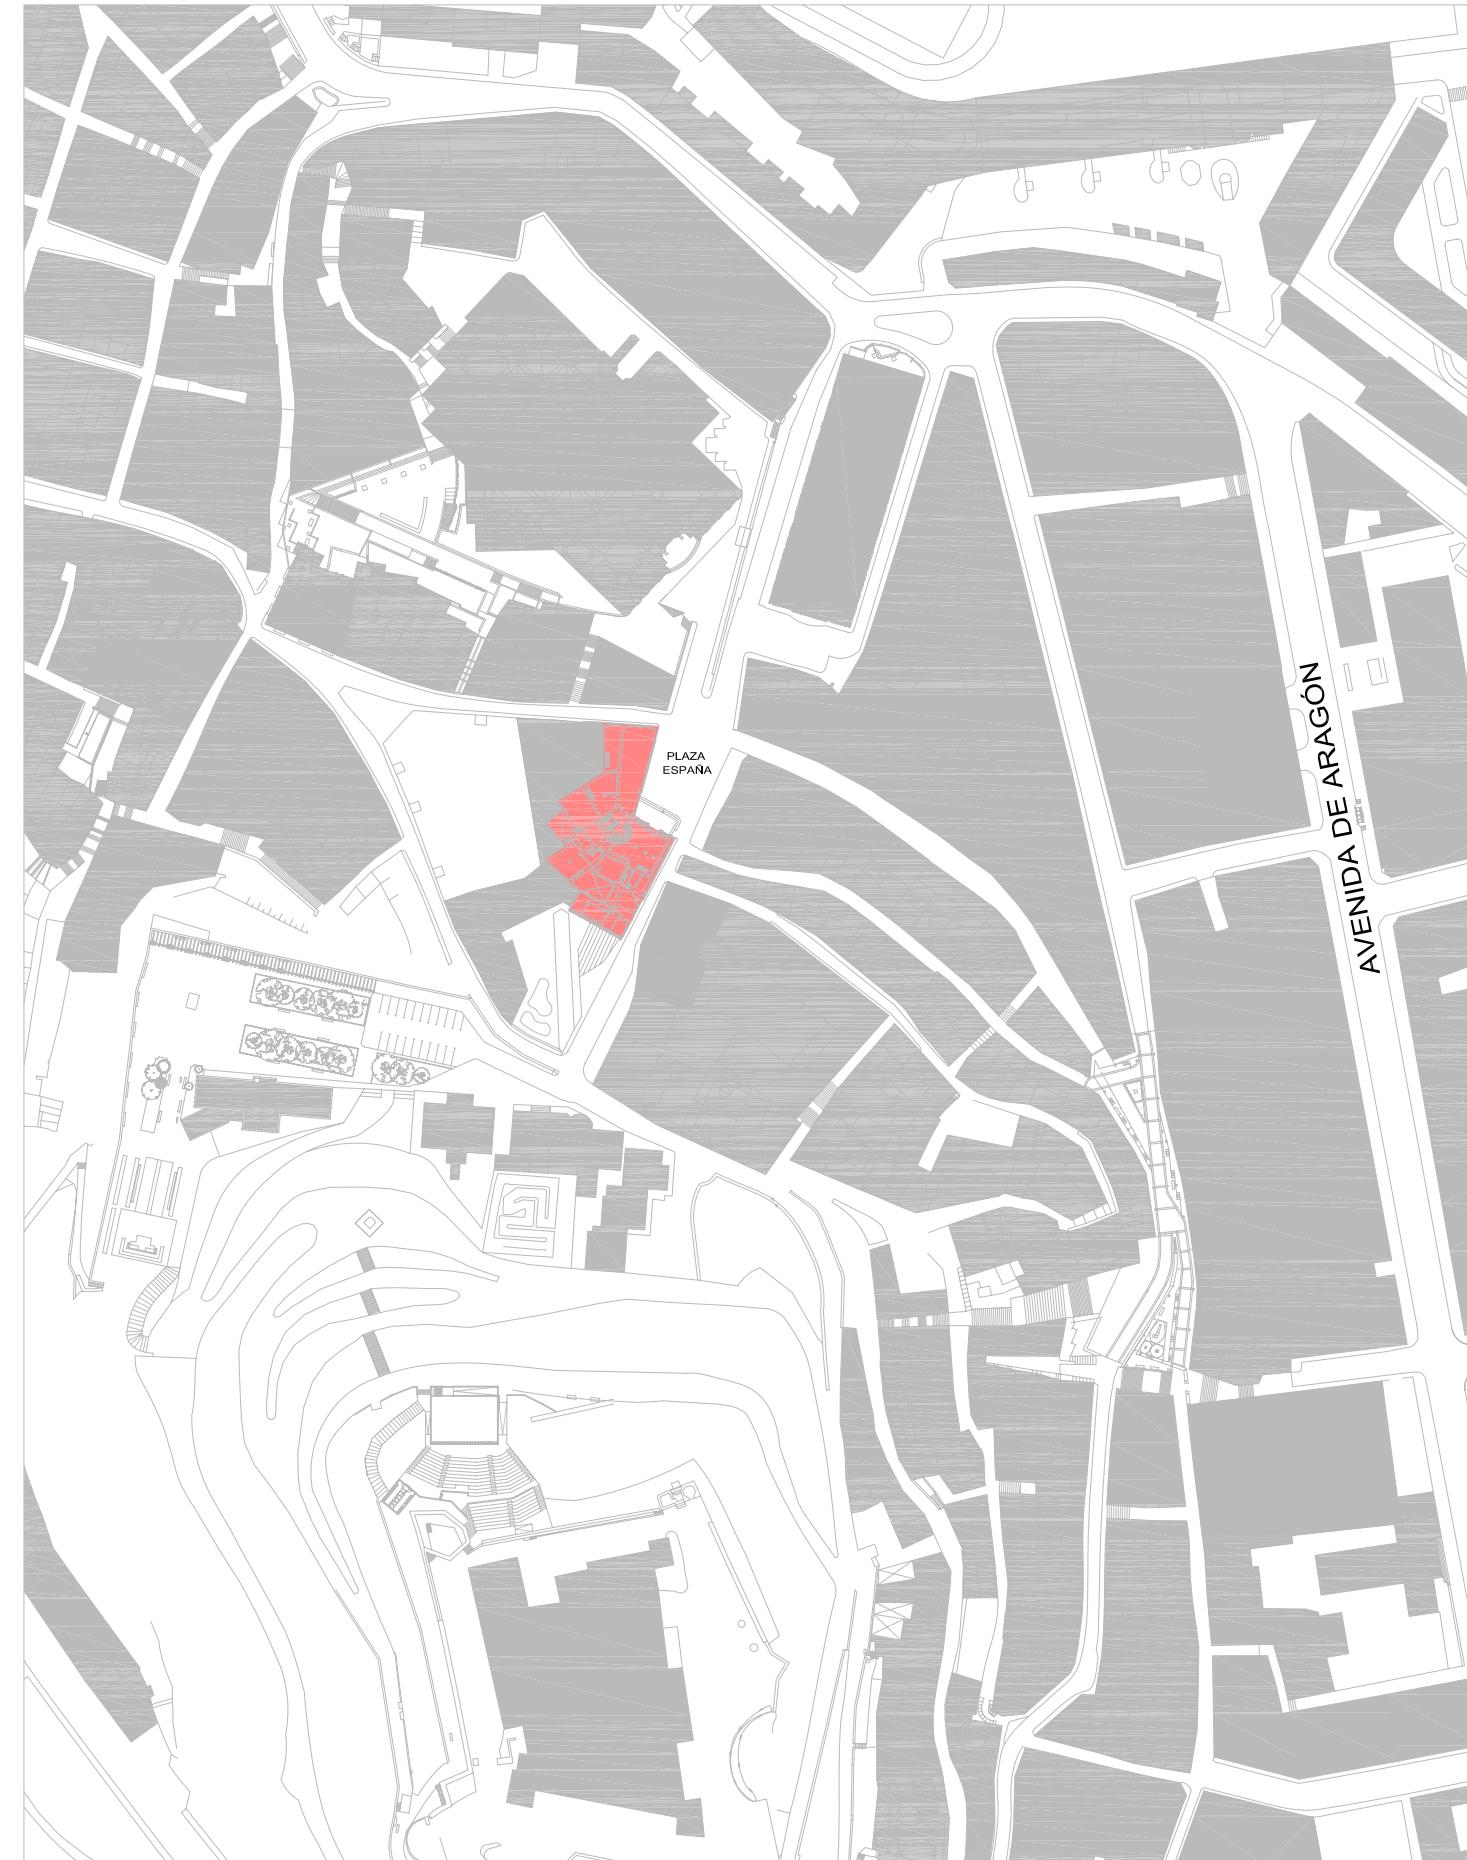
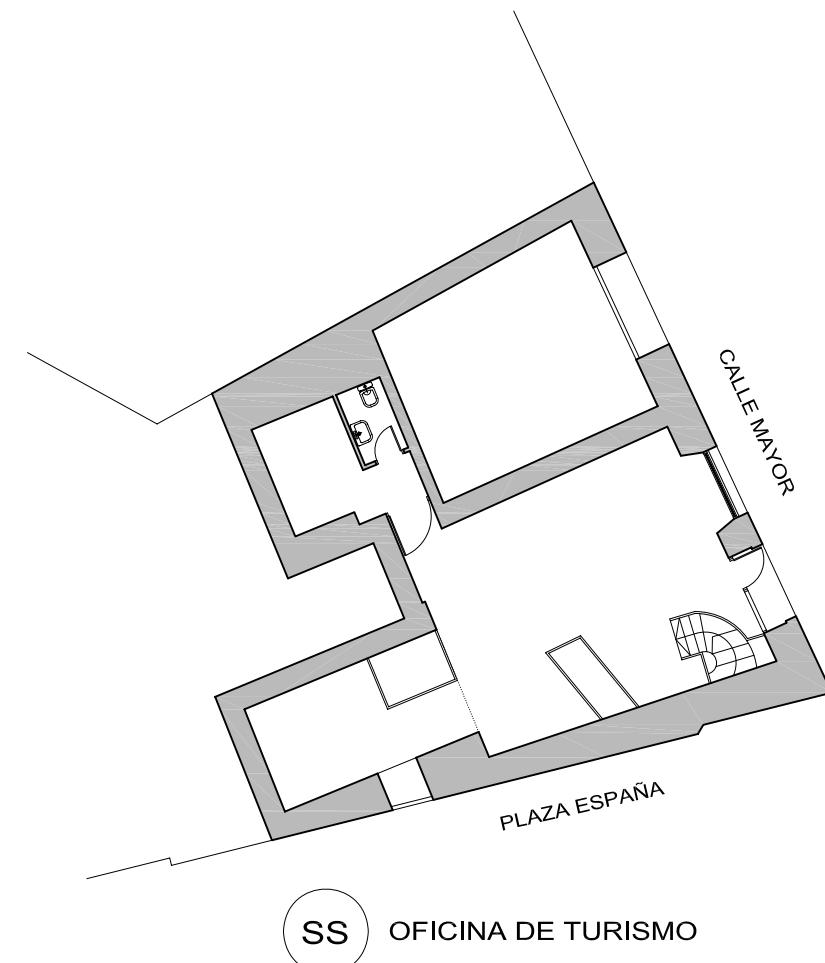
01

**Situación y Emplazamiento**

**Estado actual. Planta semisótano**

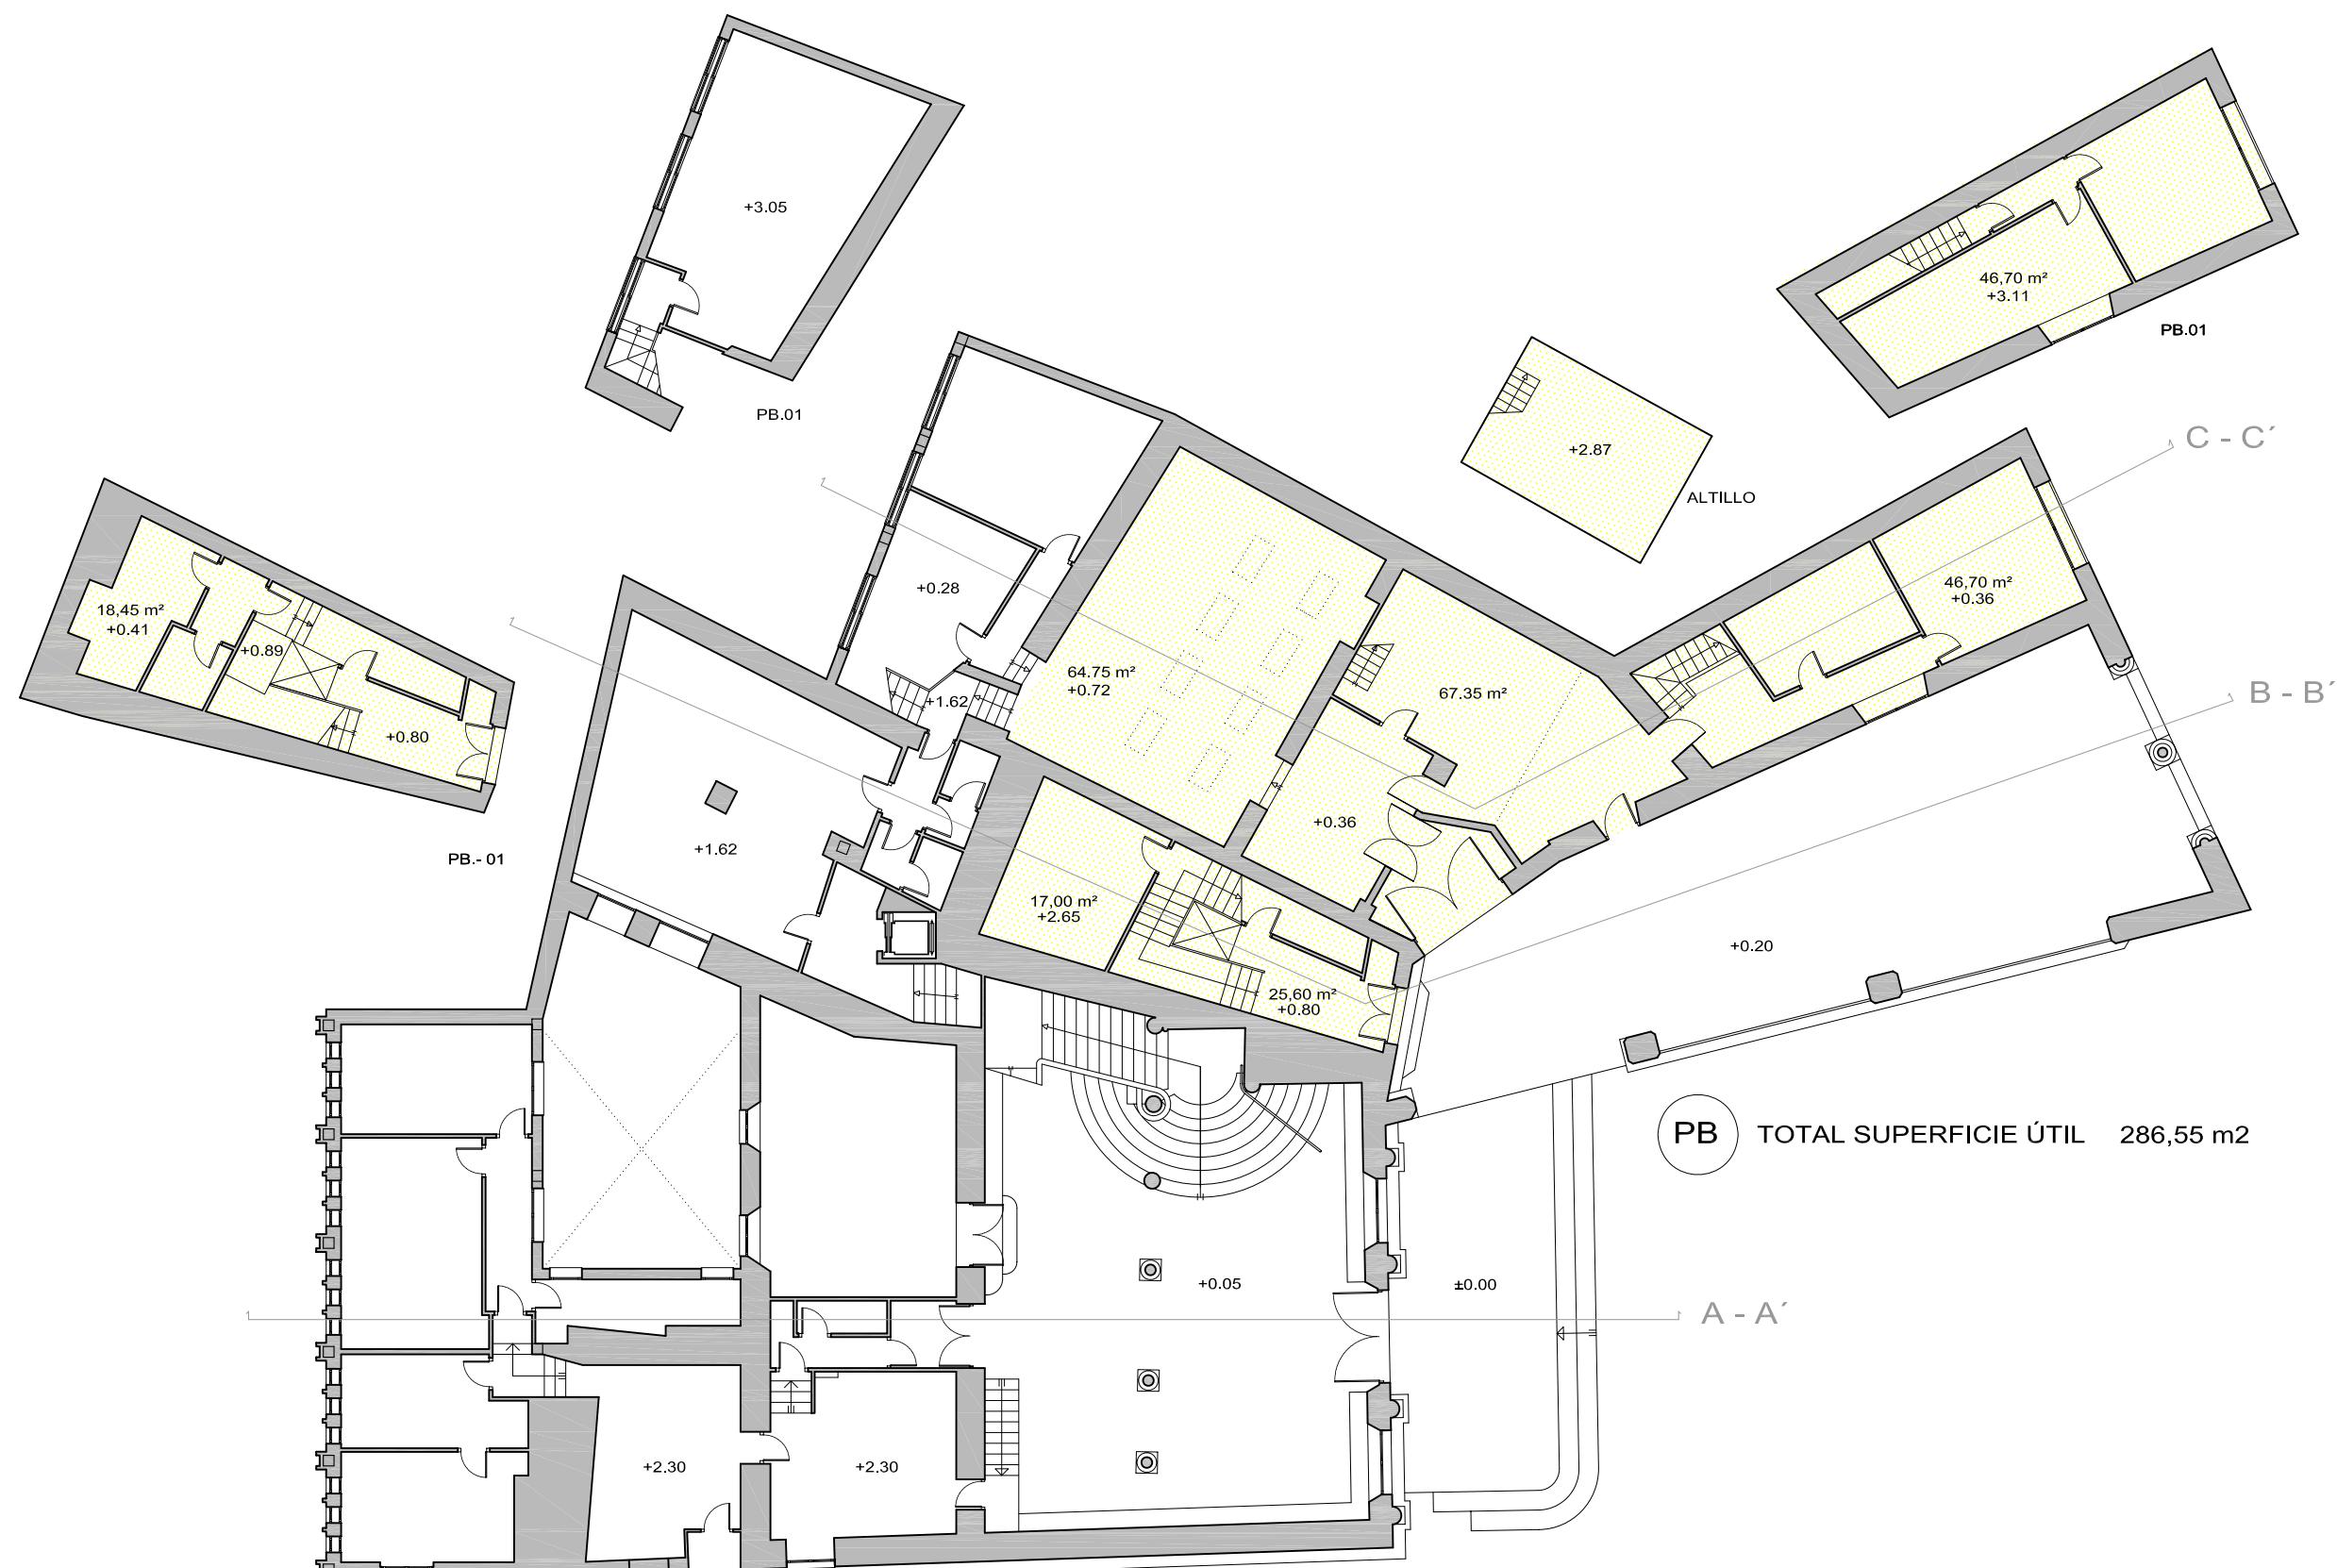
02

Estado actual. Planta baja

Sin embargo, la distribución interior de los espacios resulta caótica, consecuencia directa de las sucesivas ampliaciones y el acoplamiento del espacio disponible a las funciones a las que se iba destinando. Así pues, las plantas presentan múltiples desniveles y un exceso de compartimentación, amén de un enmascaramiento de los elementos que parecen conservarse de la construcción original.

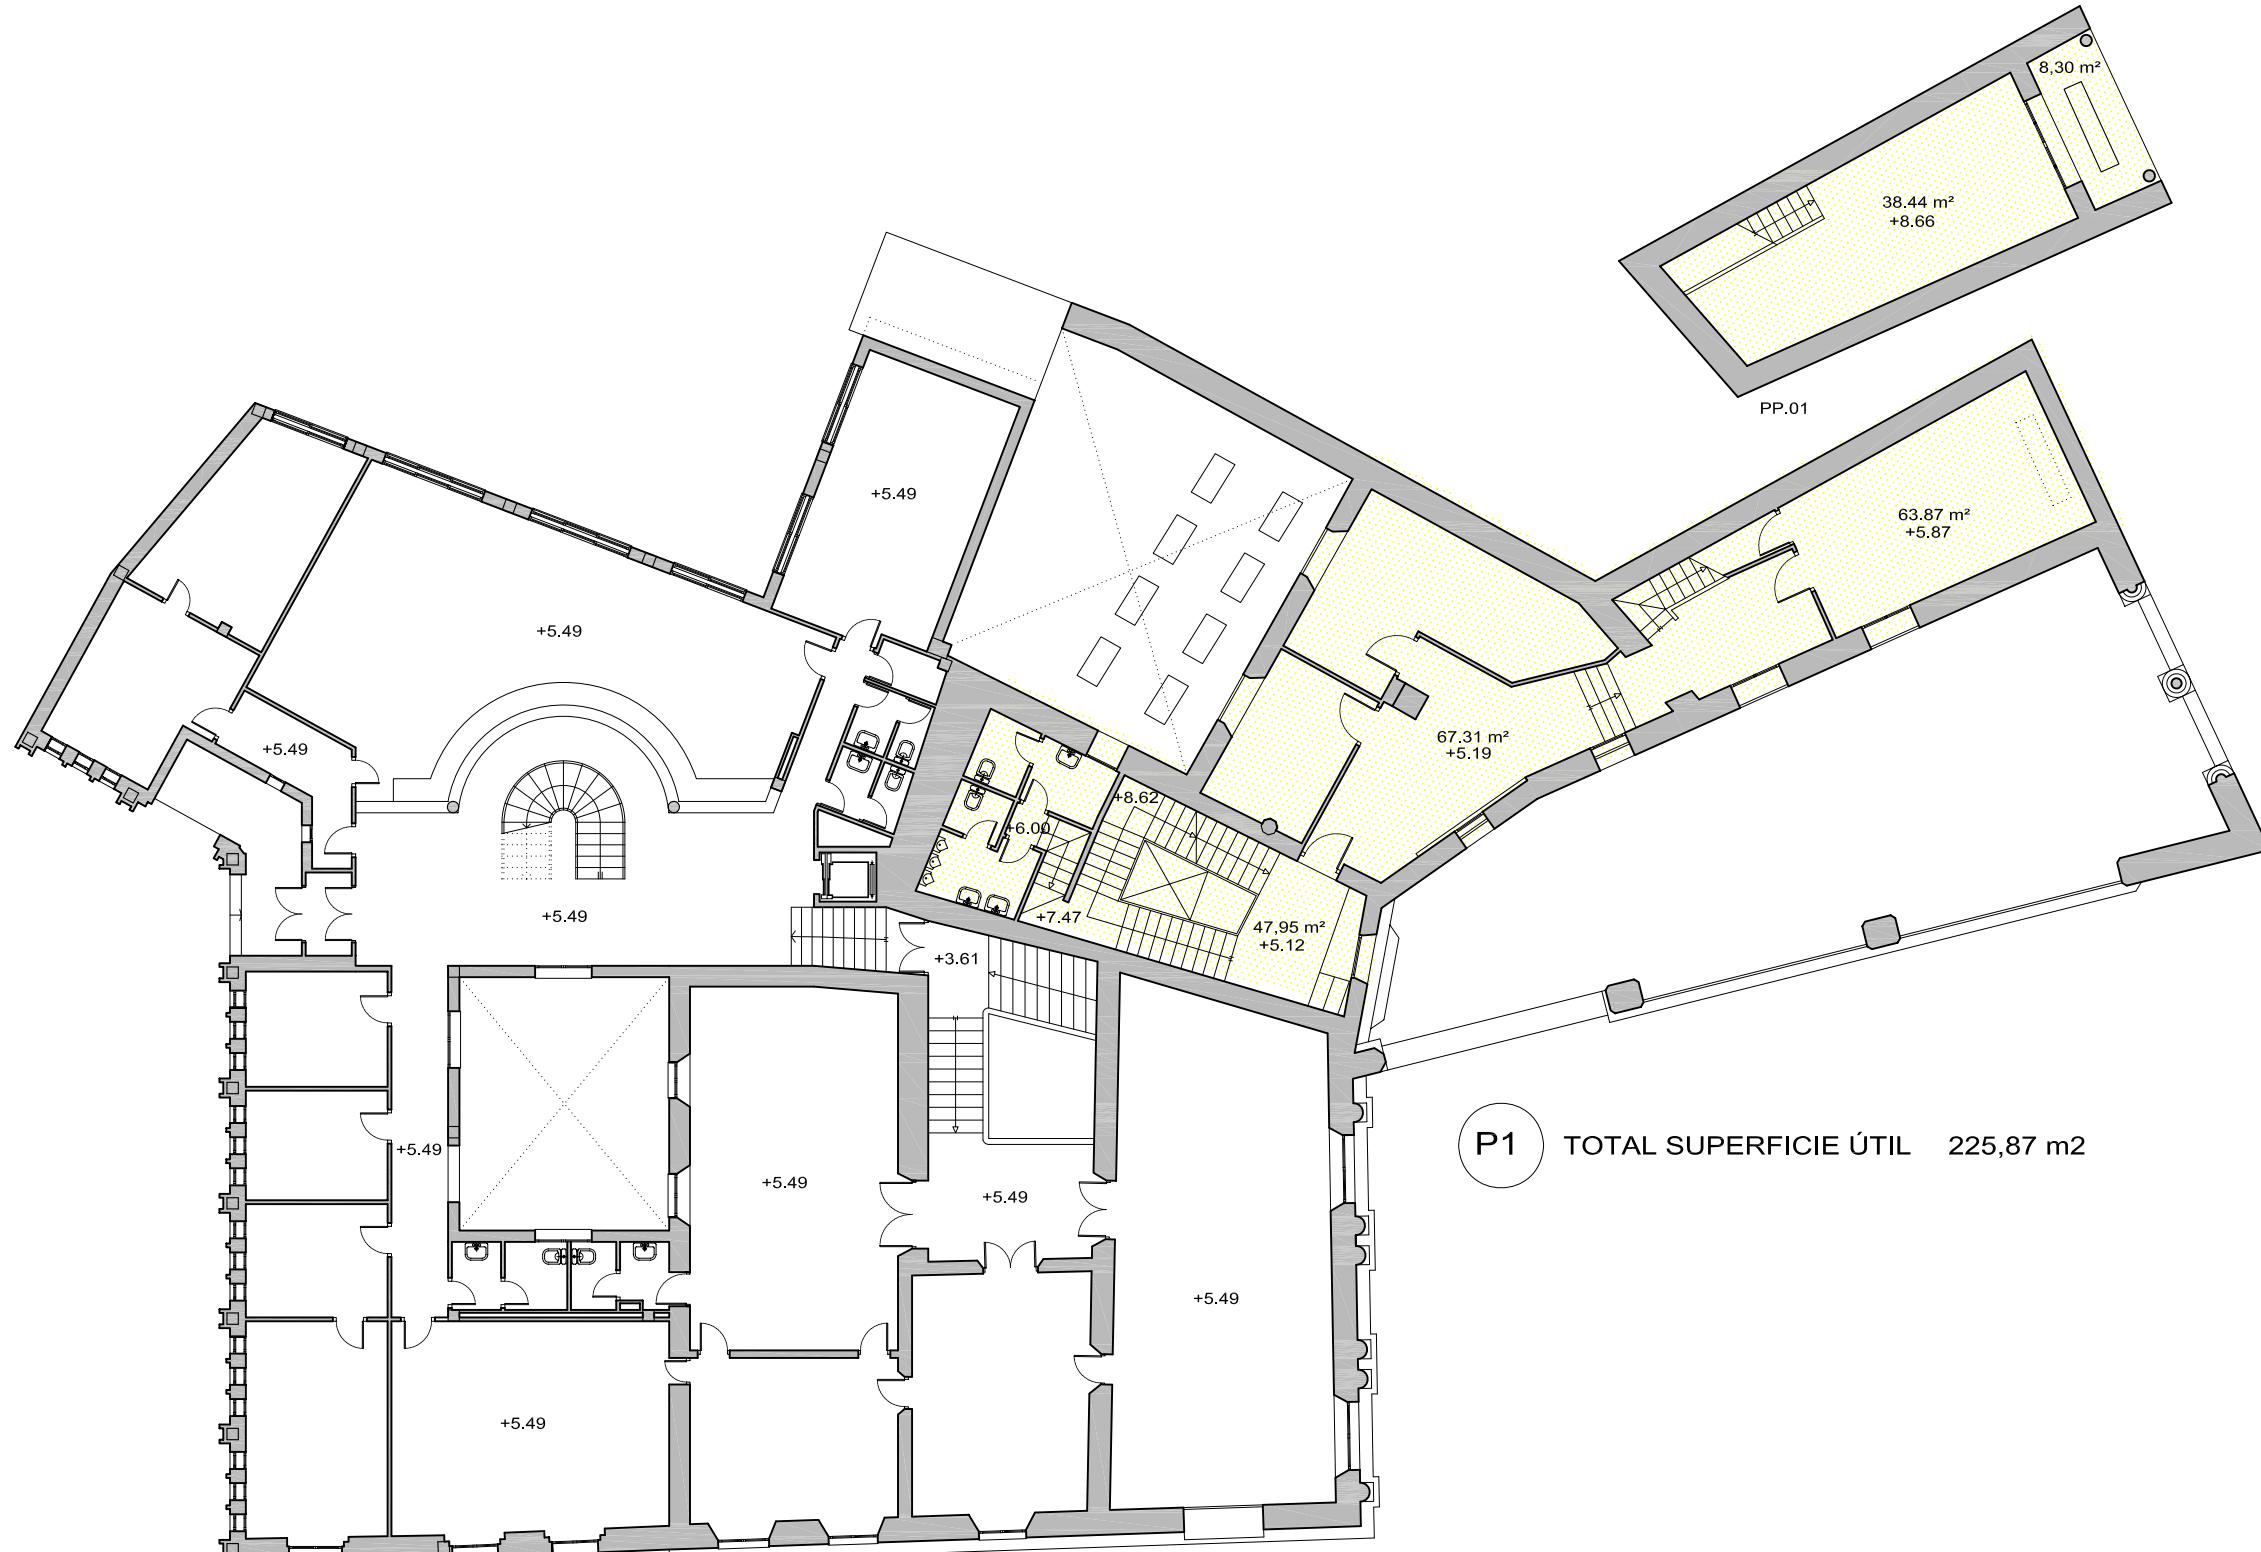
03

Estado actual. Planta primera

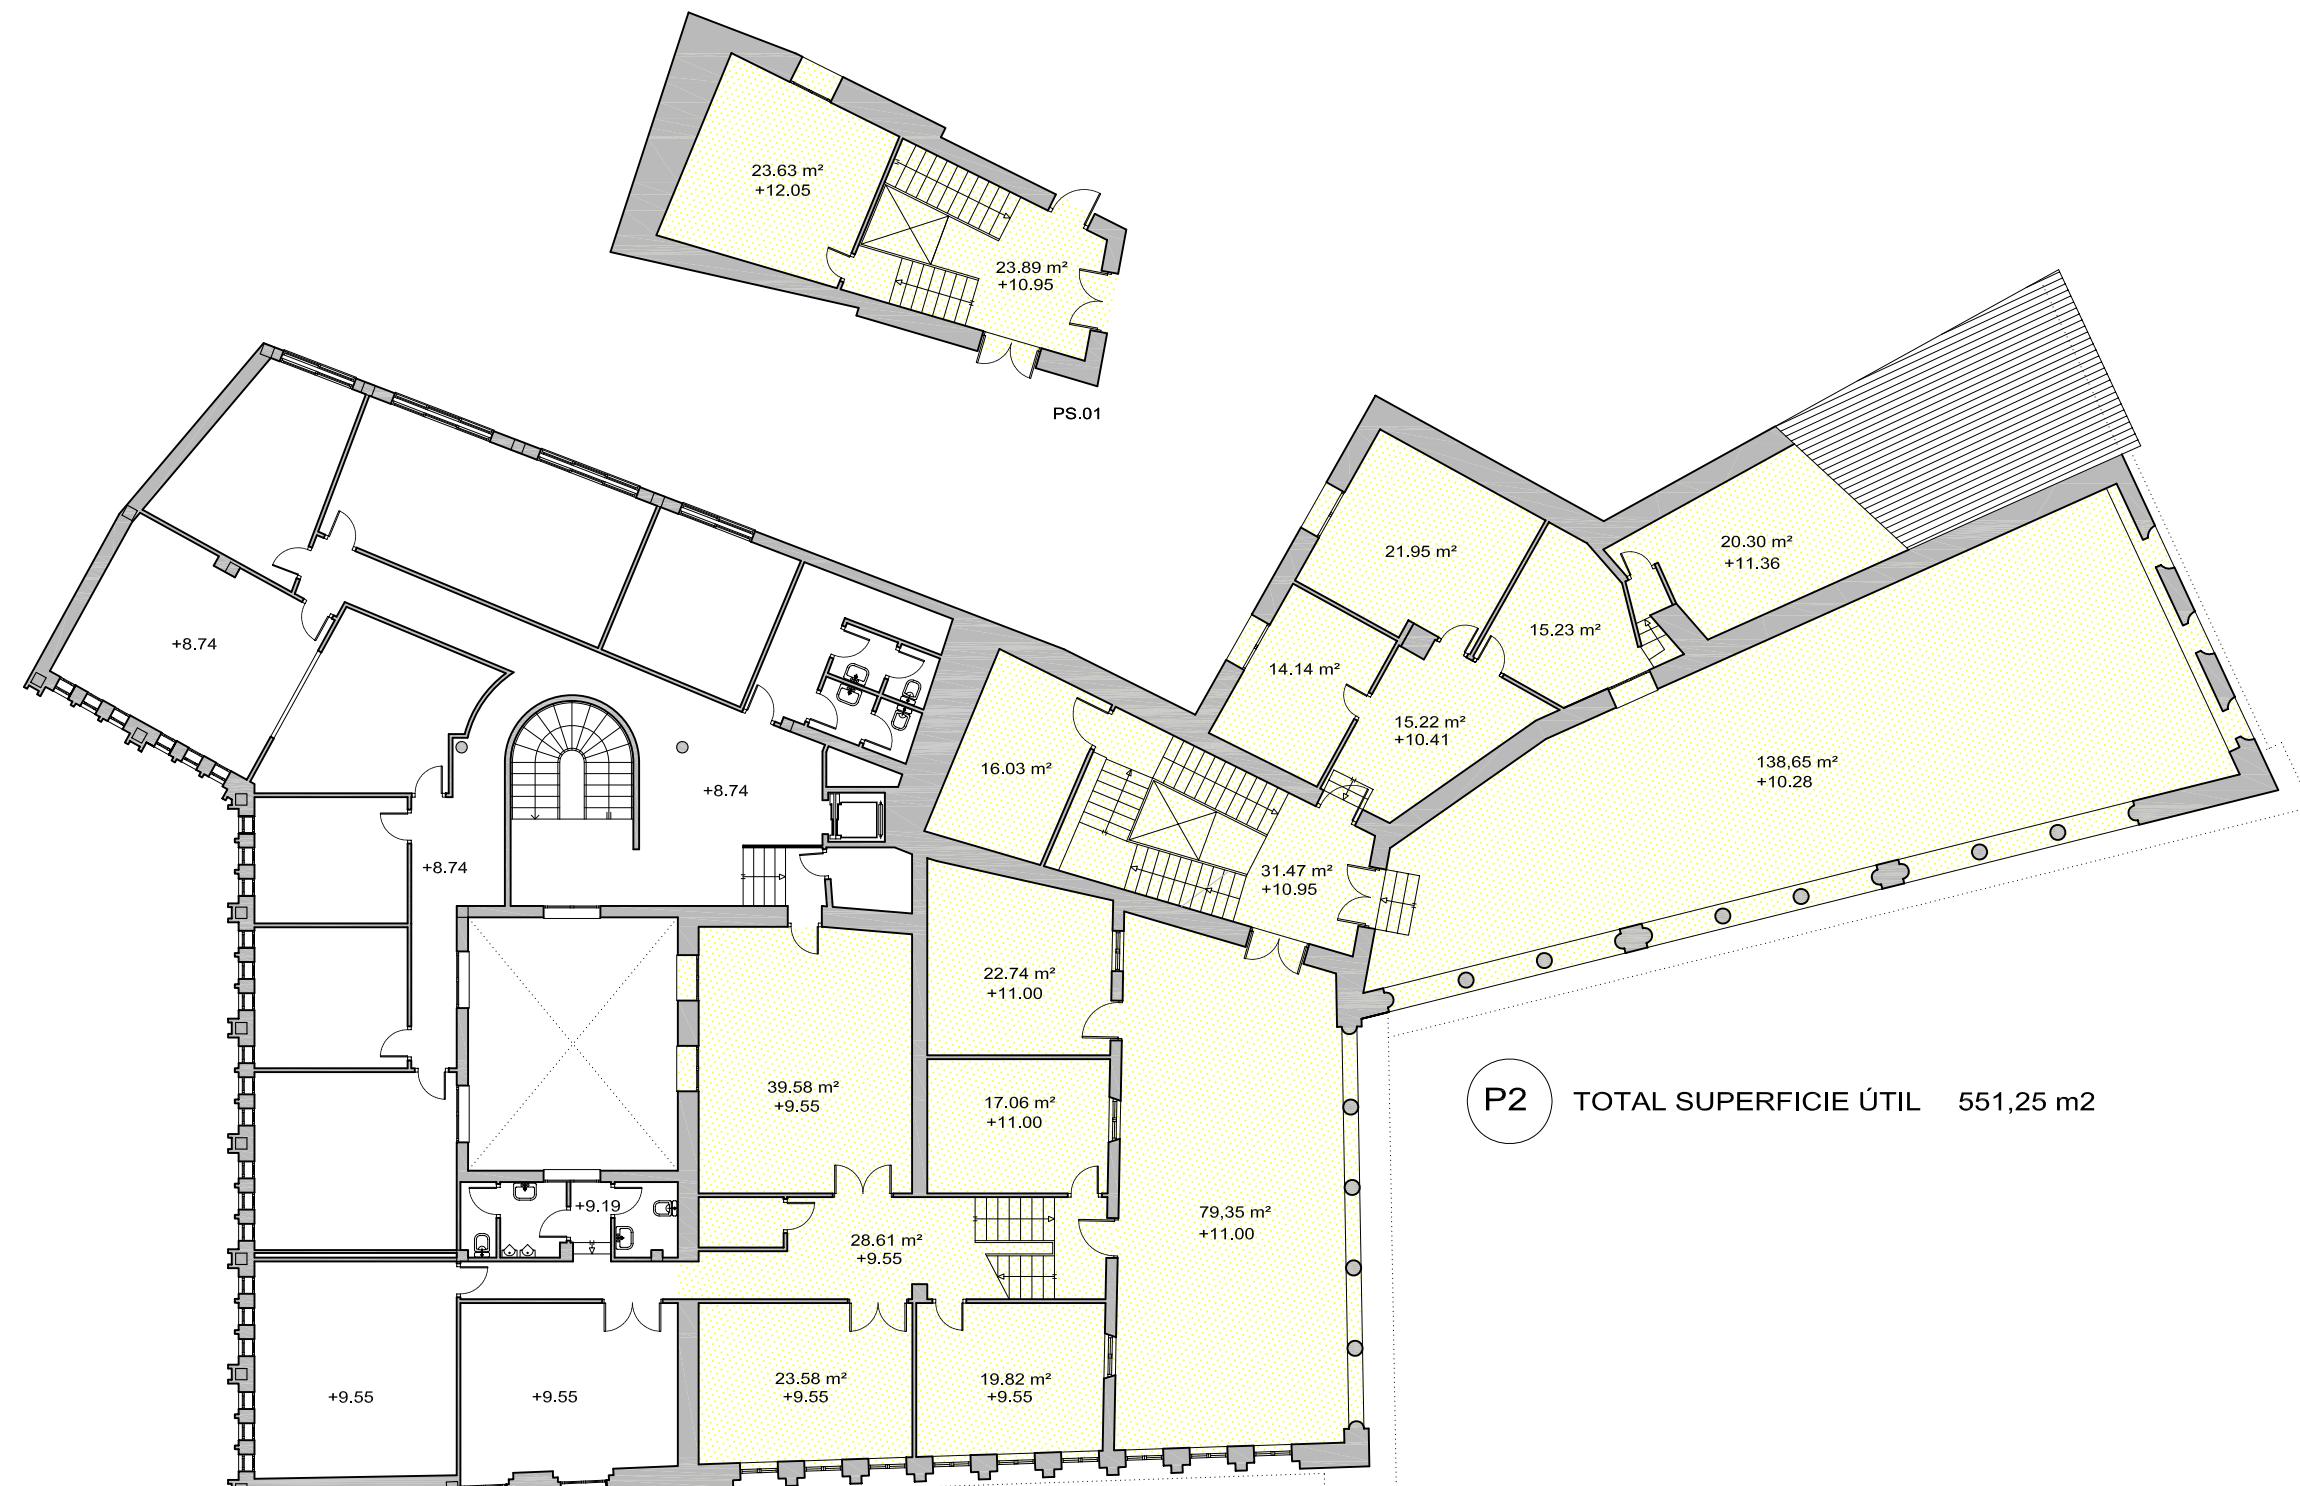
04

Estado actual. Planta segunda

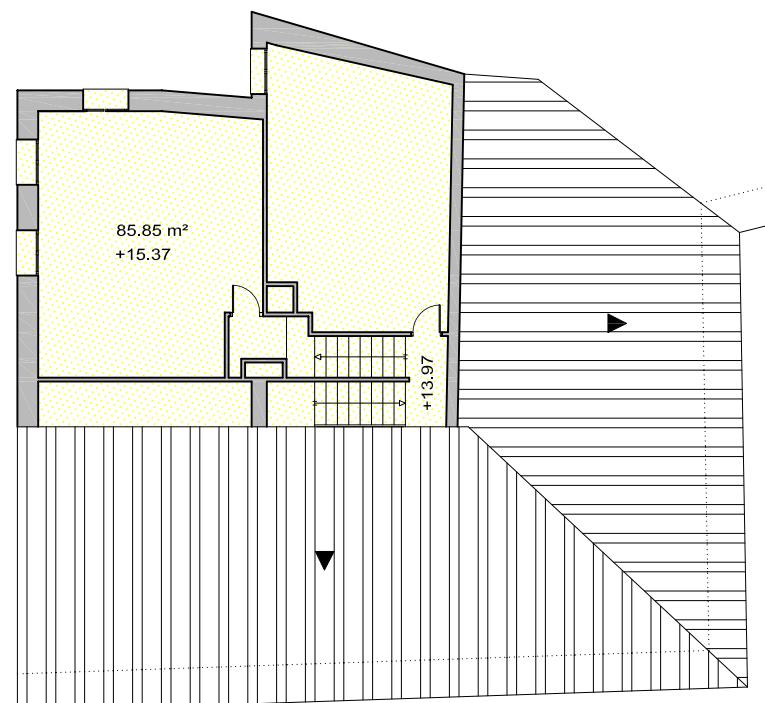
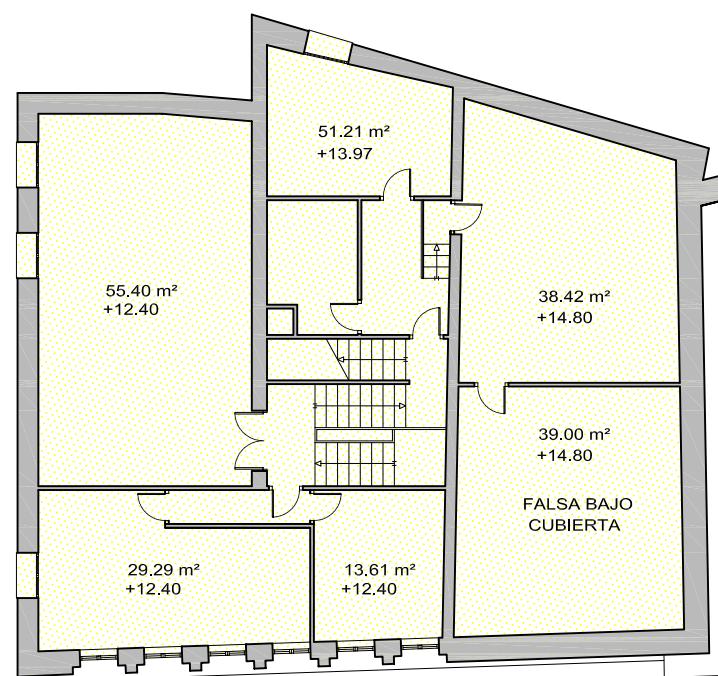
05

TOTAL SUPERFICIE ÚTIL PL. BAJA	286,55 m <sup>2</sup>
TOTAL SUPERFICIE ÚTIL PL. PRIMERA	225,87 m <sup>2</sup>
TOTAL SUPERFICIE ÚTIL PL. SEGUNDA	551,25 m <sup>2</sup>
TOTAL SUPERFICIE ÚTIL BAJO CUBIERTA	226,93 m <sup>2</sup>
TOTAL SUPERFICIE ÚTIL ALTILO B.C	85,85 m <sup>2</sup>

**Estado actual. Planta b.c. y altillo**

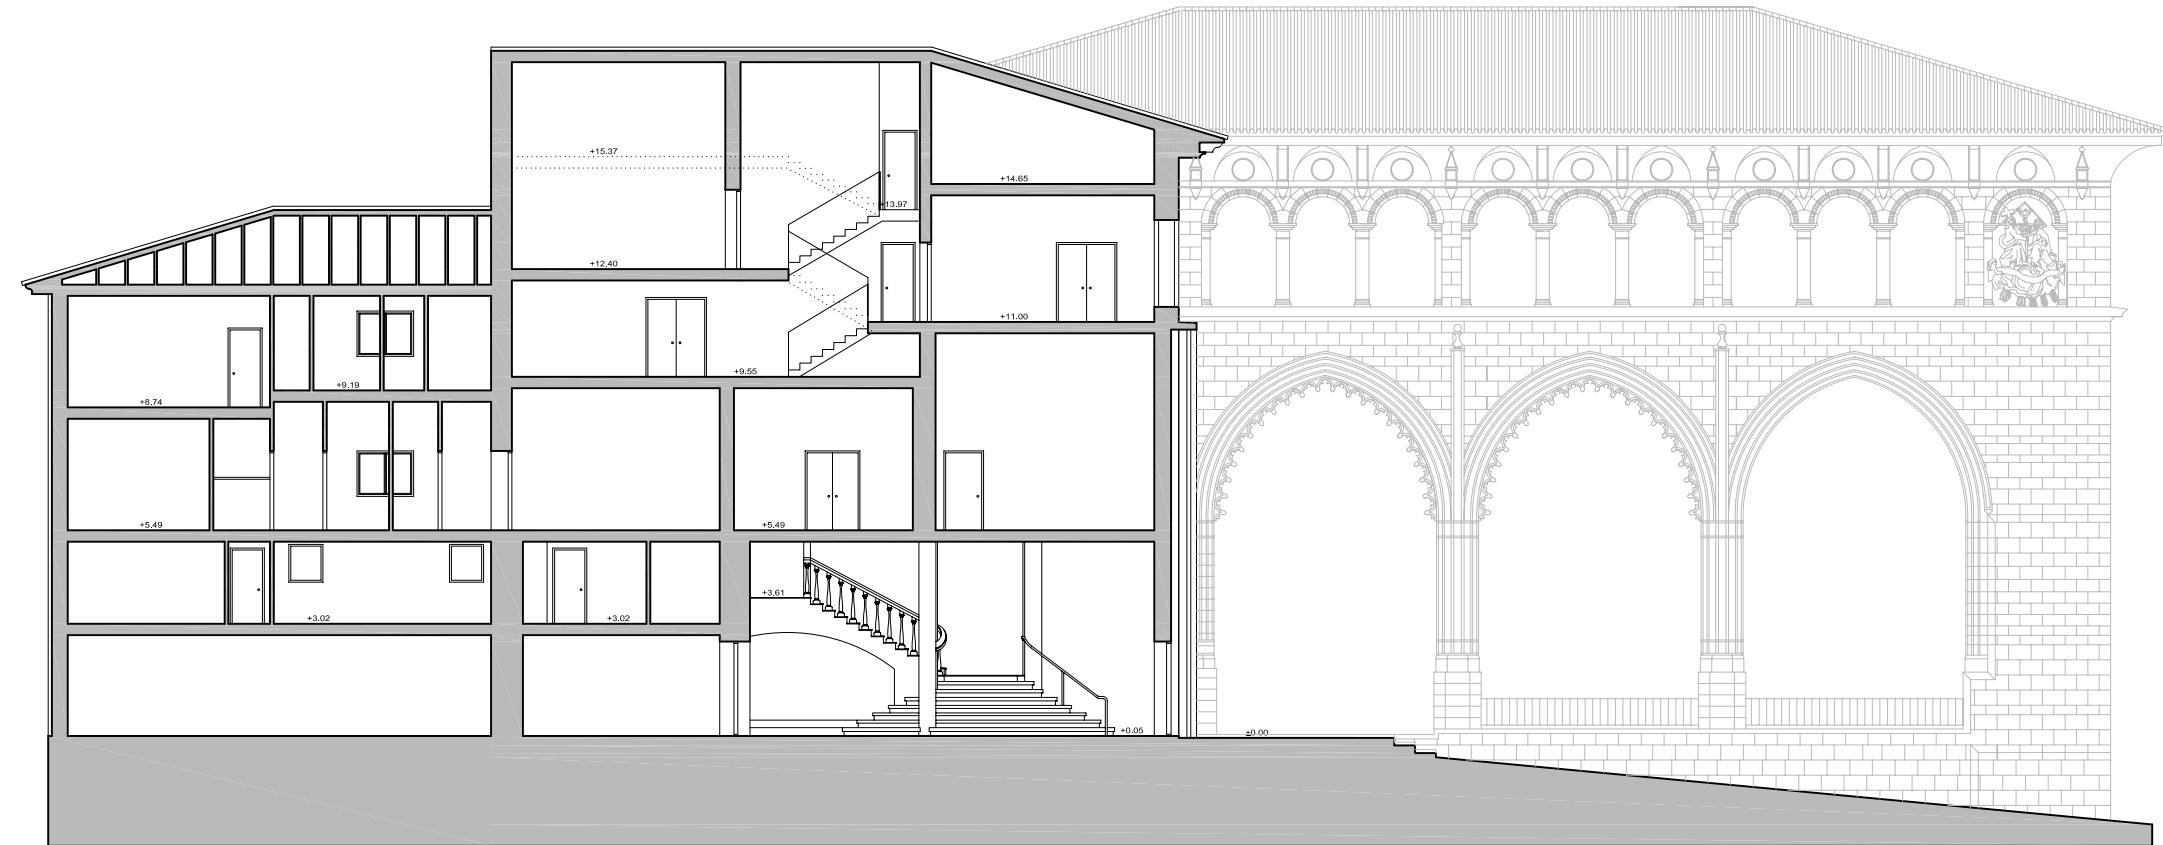
SECCIÓN A-A'

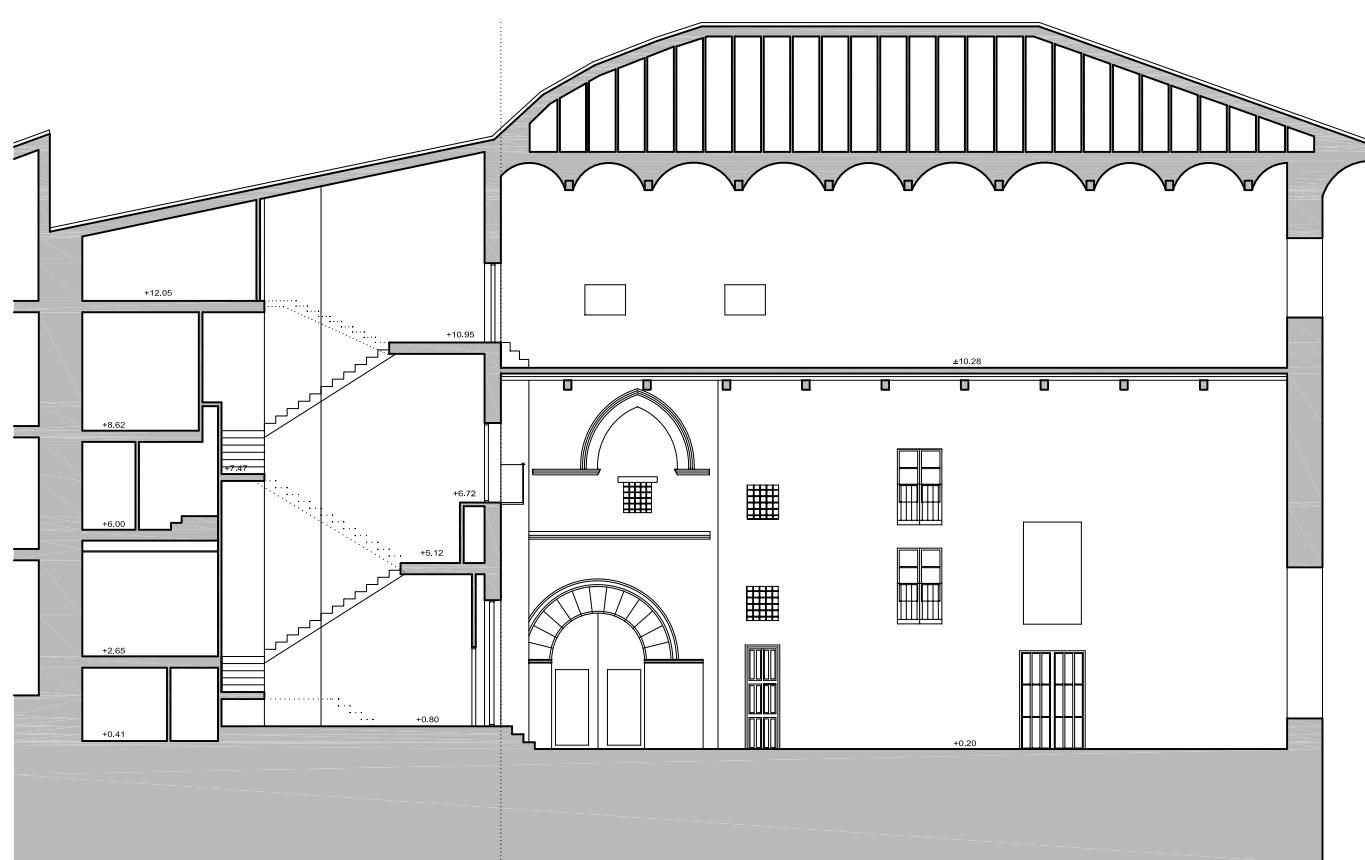
SECCIÓN B-B'

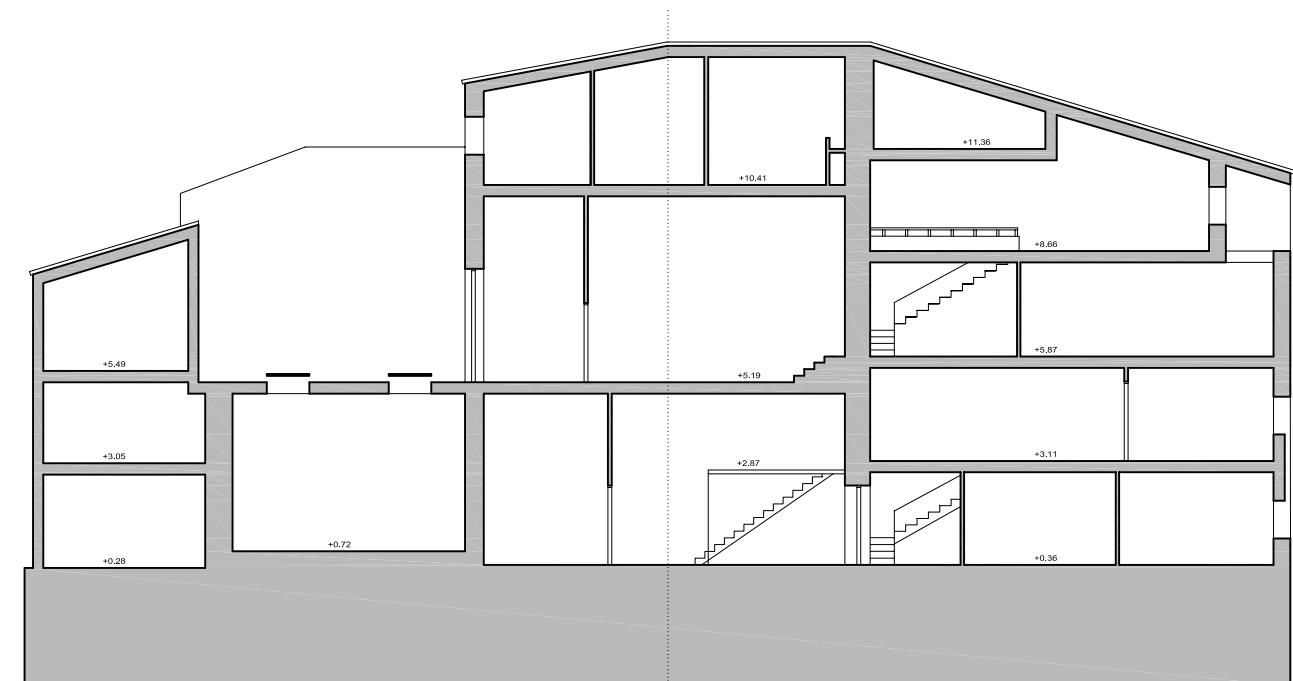
SECCIÓN C-C'

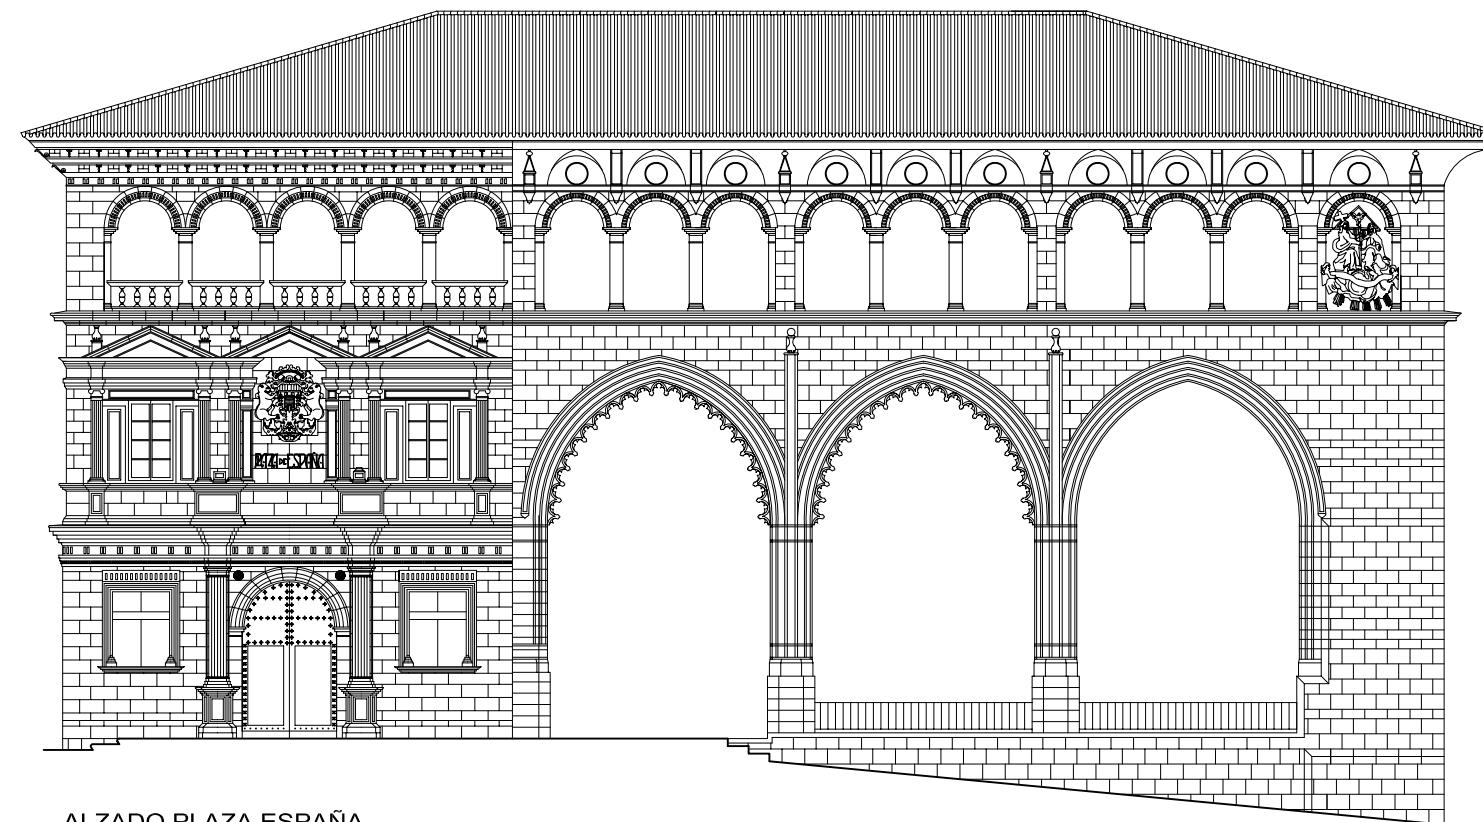
ALZADO PLAZA ESPAÑA

Respecto de las fachadas, en la del Ayuntamiento se han dado algunas pequeñas intervenciones de conservación y mantenimiento, fundamentalmente en la parte baja de la sillería, afectada por la meteorización superficial de la piedra arenisca con la que está construida (basas y bancos situados a ambos lados del acceso). La de la Lonja no ha sido protegida ni restaurada hasta la fecha.

Ambas fábricas presentan una importante cantidad de depósitos superficiales y, en el caso de la Lonja, una pérdida considerable y progresiva de material pétreo, en especial en los elementos decorativos y bajorrelieves de las arcadas góticas.

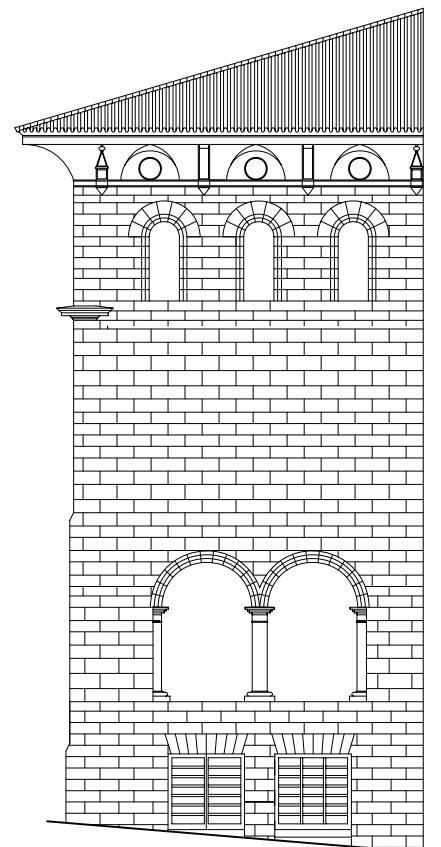
ALZADO CALLE MAYOR

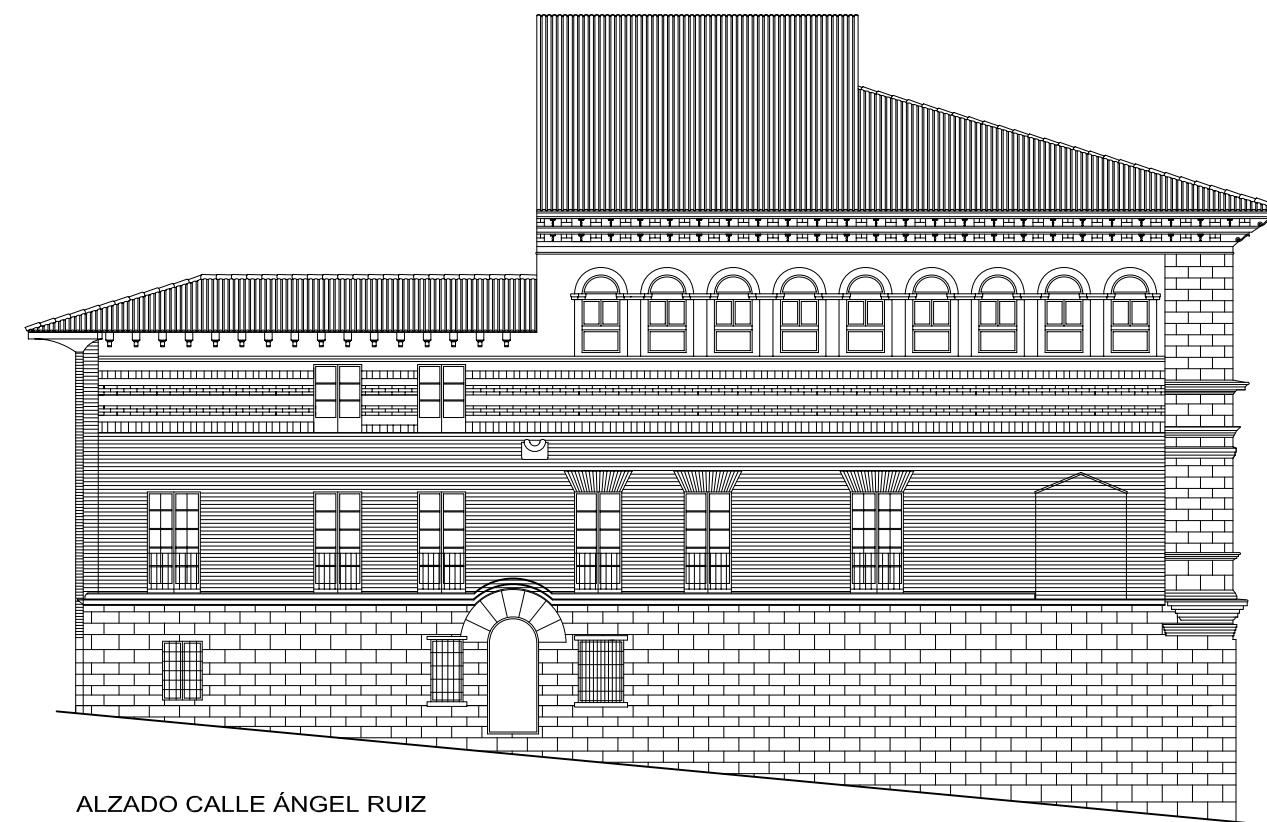
ALZADO CALLE ÁNGEL RUIZ
