La Lonja de Alcañiz: investigación y puesta en valor

### ANEXOS

Facultad de Filosofía y Letras  
2015

P. Básico de Restauración y Adecuación de Lonja y Casa Consistorial

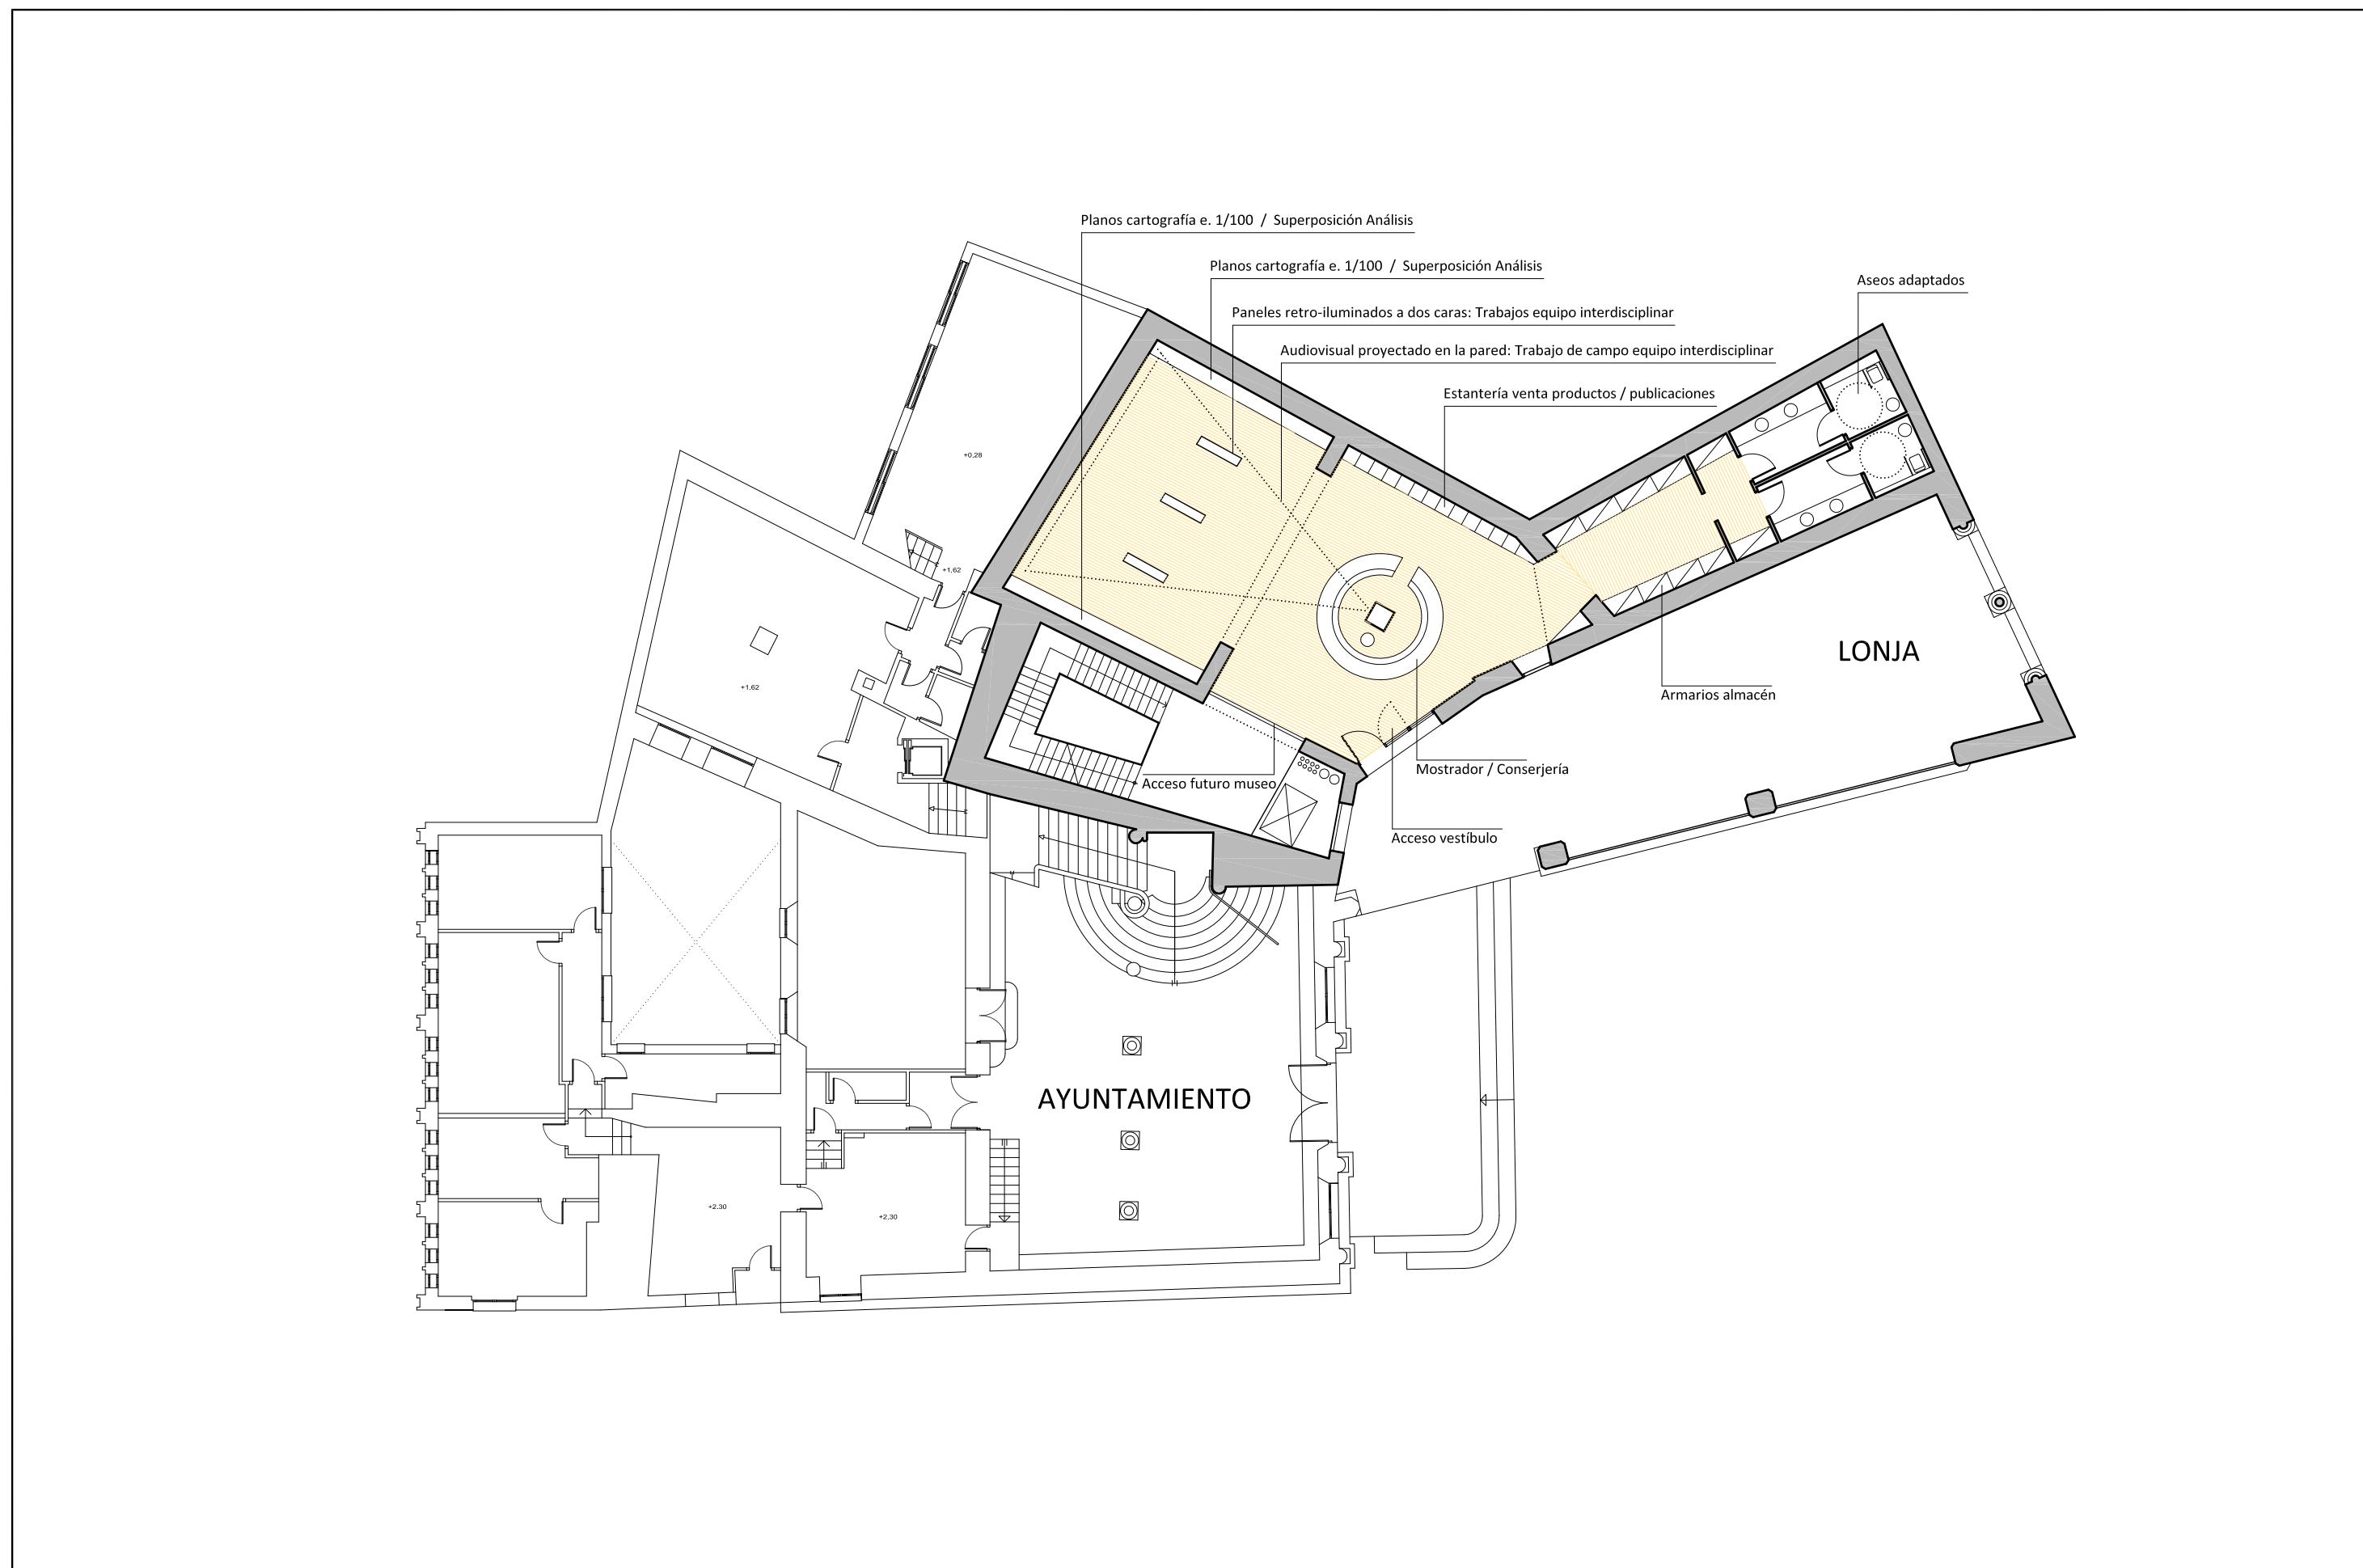
08

Intervención. Planta baja.  
Distribución exposición

En la planta baja de la Lonja se emplaza el acceso al espacio museístico, disponiendo junto a la entrada la recepción, el control, la conserjería vinculada a la función informativa, la tienda comercial y la exposición permanente que difunde los trabajos vinculados al estudio y conocimiento del edificio y su rehabilitación.

Directamente conectado con dicha dependencia se sitúa el vestíbulo general del edificio que incorpora el arranque de la escalera principal y el ascensor. Dicho espacio se conecta visualmente con el patio interior ajardinado adyacente.
