## Anexos

#### Anexo IV: Imágenes y planos de la Alhambra y la Torre del Peinador

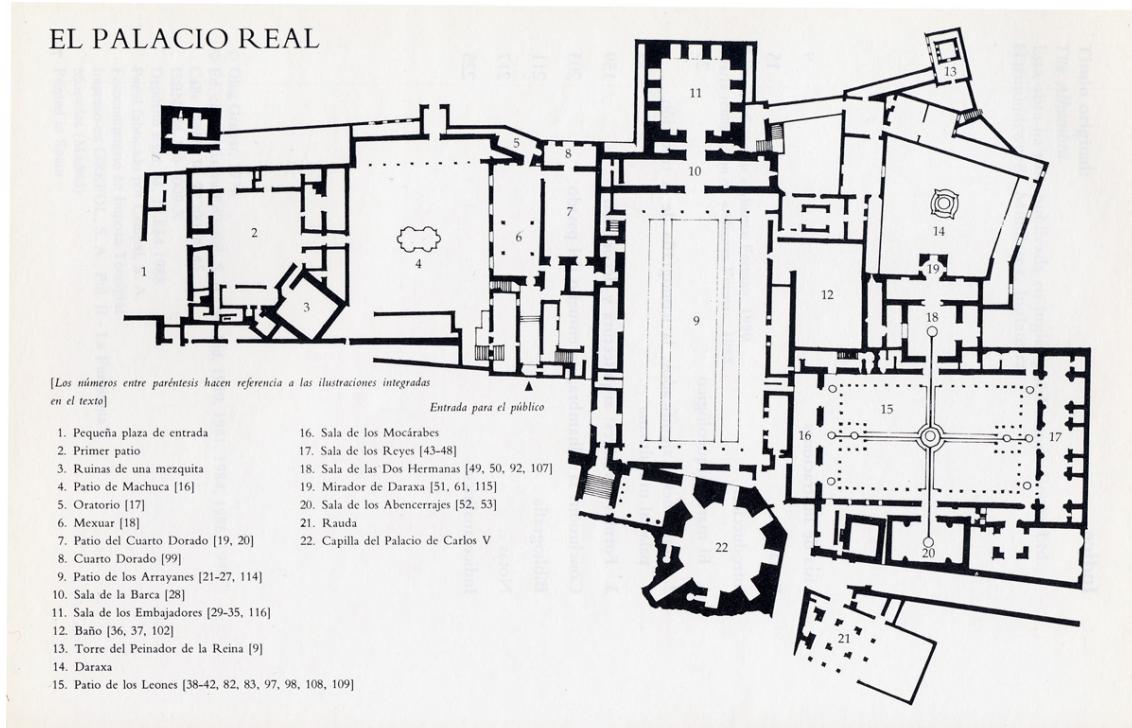
Fig. 3. Plano de la Casa Real de la Alhambra, 1923-1924. Archivo de la Alhambra. P-001299. <http://www.alhambra-patronato.es/ria/handle/10514/1305> (consulta realizada 10-11-2015).

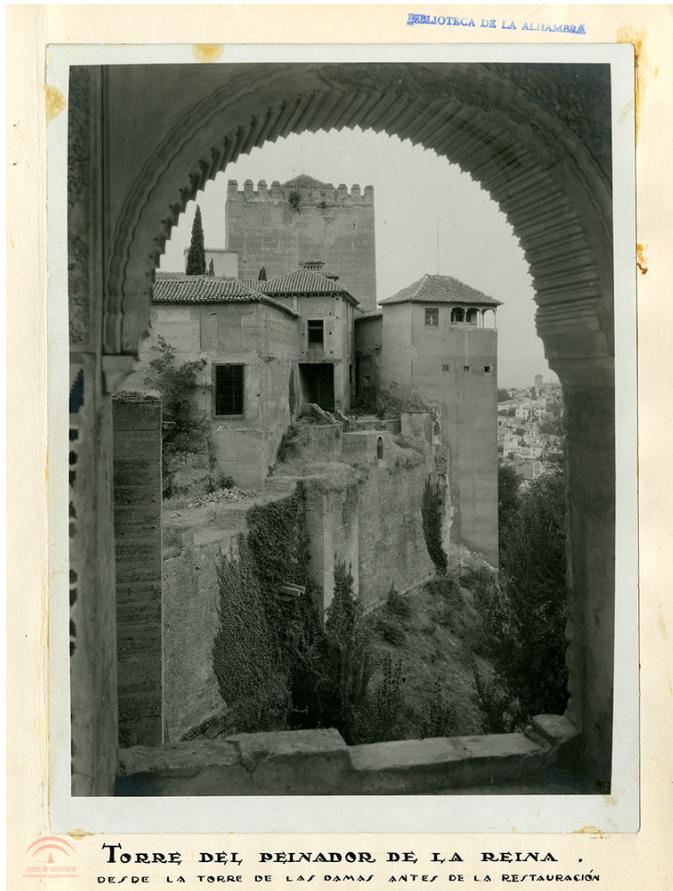
Fig. 5. Torre del Peinador (antes de la restauración; 1929-1931) desde la Torre de las Damas. Fotografía: Torres Molina. Archivo de la Alhambra.

Se repararon los muros exteriores de la torre, haciendo un revestido imitando el antiguo.

En la parte inferior había un frenteado de ladrillo casi caído que se quitó, macizándolo con hormigón, frente a poniente. Se registraron los frentes de la torre en la parte correspondiente a donde estuvo el alero de canecillos, encontrándose sus cajas y colas. Se repararon los techos del Peinador bajo, colocando las piezas que faltaban. En julio se revistieron de escayola los muros interiores del Peinador bajo, conservando algunos trozos antiguos y con piezas vidriadas antiguas. Se hicieron los alfeizares de las ventanas como los de los conservados, poniendo en lugar de las piezas con dibujo vidriado en oro, otras de barro cocido de la misma forma. Junto a la ventana gemela más al norte apareció una solería de ladrillo más baja, y el solero de un balcón de madera, obra posiblemente posterior a la Reconquista que se respetó. Después se soló la habitación baja: la linterna o parte central entre las cuatro columnas con loseta cuadrada; los pasillos a sus lados, con rasilla y alambrilla de piezas vidriadas monocromas, recortadas y la entrada con ladrillo. En agosto se levantó la solería de la parte central de la habitación baja por haber quedado mal, y se pusieron allí piezas rectangulares de barro cocido de las del siglo XVI, con olambrillas

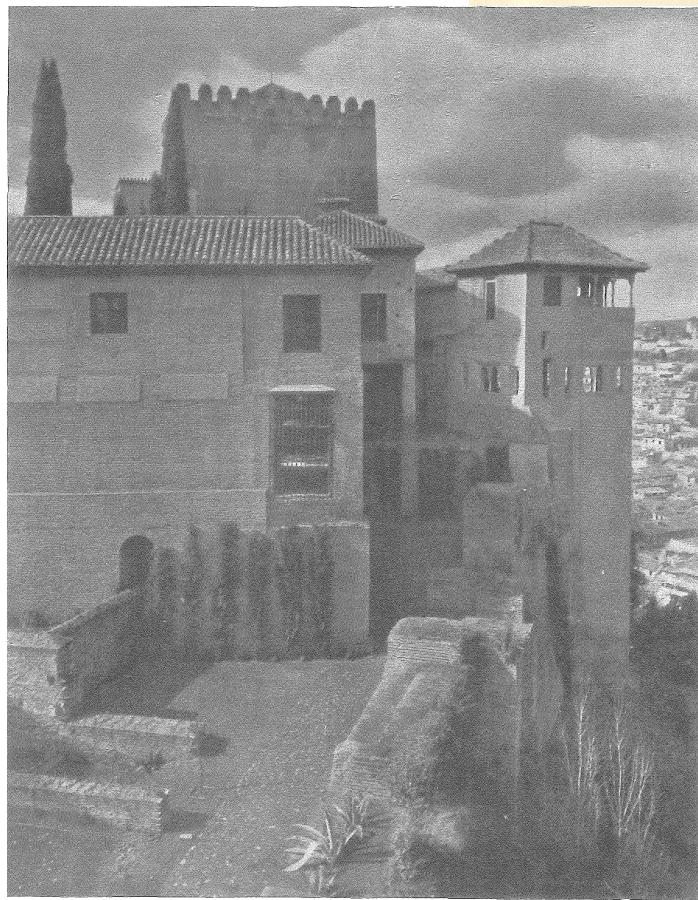
Fig. 6. Torre del Peinador (en 1930). Fotografía: Torres Molina. En *Obra Dispersa* de Torres Balbás.

La Torre del Peinador de la Reina, por su lado de Levante, en 1930.

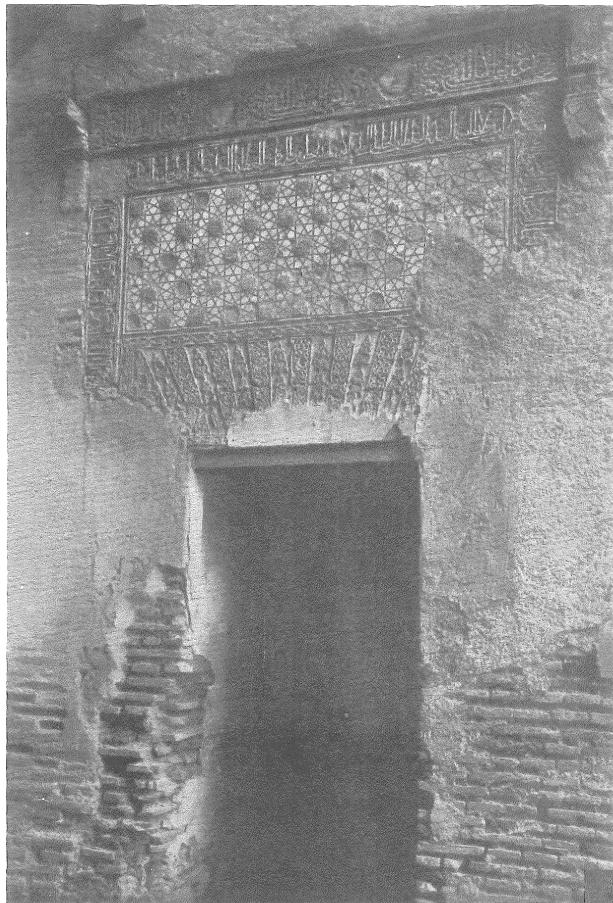
Puerta de la estancia árabe de la Torre del Peinador de la Reina, en 1929.

Fig. 7. Portada exterior de acceso (antes de la restauración; 1929).  
Fotografía: Torres Molina. En *Obra Dispersa* de Torres Balbás.

En la puerta del Peinador se limpiaron y sujetaron las decoraciones de escayola, completando las cintas que las limitaban y se puso un alero de canecillos lisos en los mismos mechinales del que hubo. Se siguió después reparando la escalera de entrada a esa estancia baja. Se suspendieron las obras por una semana a mediados de agosto. Se arreglaron los peldaños de la escalera de acceso al Mirador bajo y por la parte de fuera de la puerta se hicieron dos de sardinel. Se terminó esta obra el sábado, 23 de agosto.

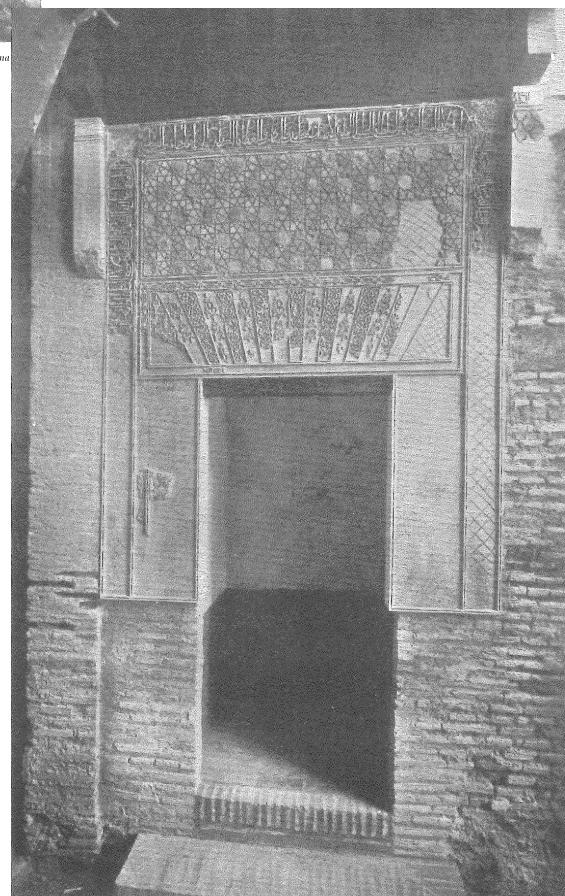
Puerta de la estancia árabe de la Torre del Peinador de la Reina, en 1930.

Fig. 8. Portada exterior de acceso (1930).  
Fotografía: Torres Molina. En *Obra Dispersa* de Torres Balbás.

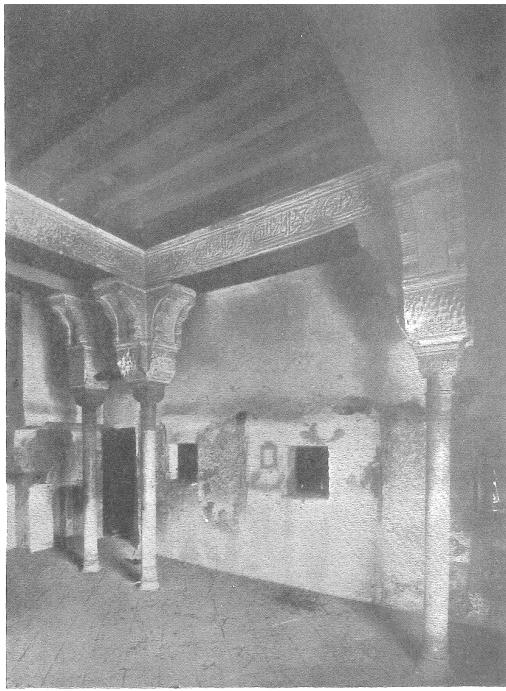
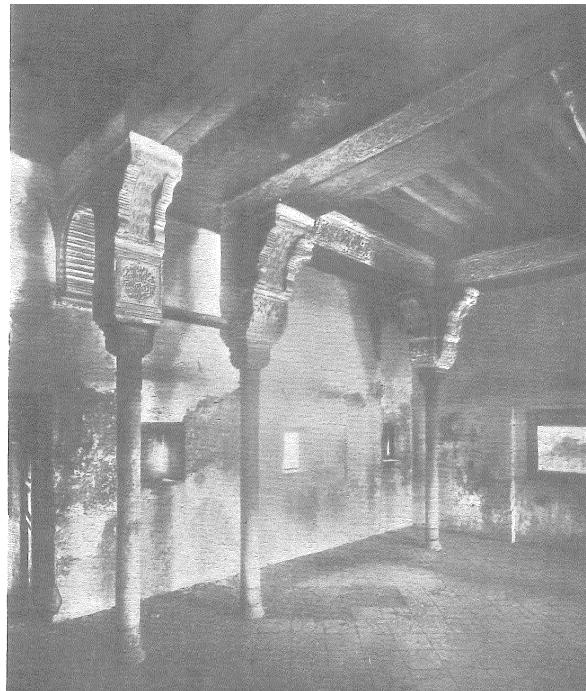
Fot. Torres Molina.  
Interior de la estancia árabe de la Torre del Peinador de la Reina, en 1929.

Fig. 9 y 10. Interior de la sala inferior de la torre del Peinador (antes de la restauración; 1929). Fotografía: Torres Molina. En *Obra Dispersa* de Torres Balbás.

1929. 23 diciembre-1930, marzo. El escayolista reanudó los trabajos de rehacer los arcos de los bajos del Tocador de la Reina, comenzando a colocarlos en enero. En febrero se quitó la losa de mármol del sahumerio y la hornilla de éste, suplementando los palos o viguetillas granuladas que se habían cortado para colocarla y volviendo a colocar la losa. En los primeros días de marzo se comenzó a hacer andamio alrededor del Tocador. Se desmontó la armadura de la cubierta, rehaciendo y reforzando ésta y colocando sobre los pares dos hojas de rasilla. Se rehizo la cornisa de madera sobre los canes en la misma forma que un trozo conservado en el frente de

poniente; se aserraron los canecillos medio podridos y que eran los extremos de las viguetillas del techo, colocando otros canecillos algo más salientes; se aplomaron las columnas, sacándolas de base. Se limpió y reparó la armadura árabe del interior del Peinador.

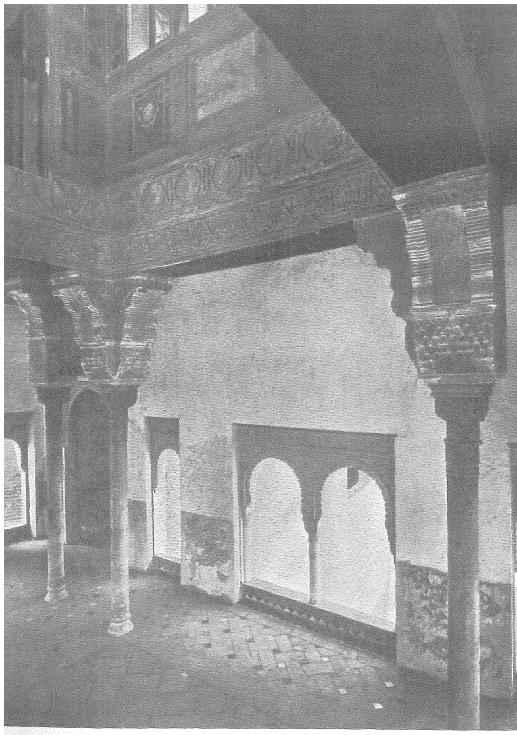
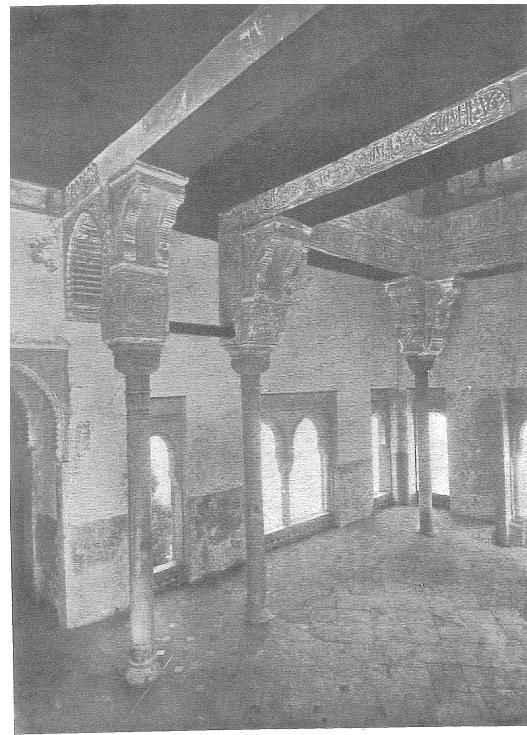
Fig. 11 y 12. Interior de la sala inferior de la torre del Peinador (1930). Fotografía: Torres Molina. En *Obra Dispersa* de Torres Balbás.

Fot. Torres Molina.  
Interior de la estancia árabe de la Torre del Peinador de la Reina, en 1930.

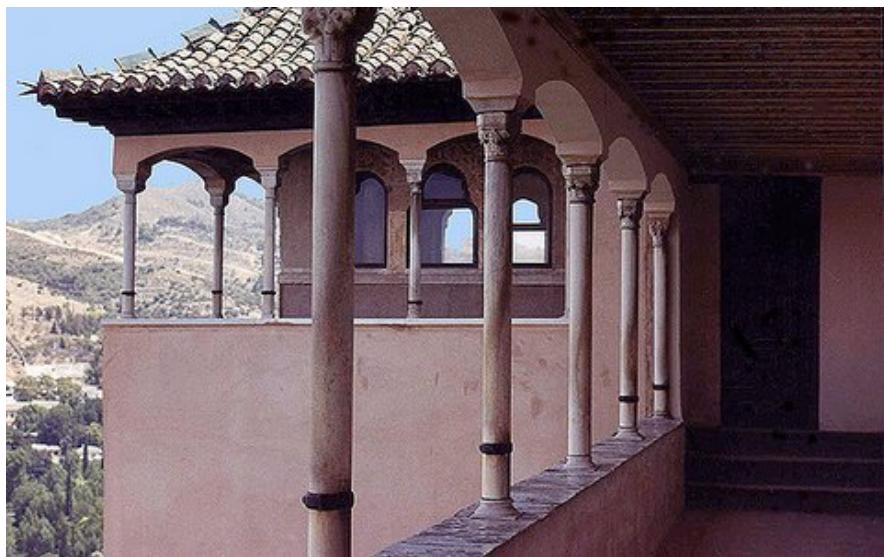
Fig. 13. Galería o *loggia* que da acceso al piso superior de la Torre del Peinador.  
<http://granadapickups.blogspot.com/2012/07/los-palacios-de-la-alhambra-el-peinador.html>

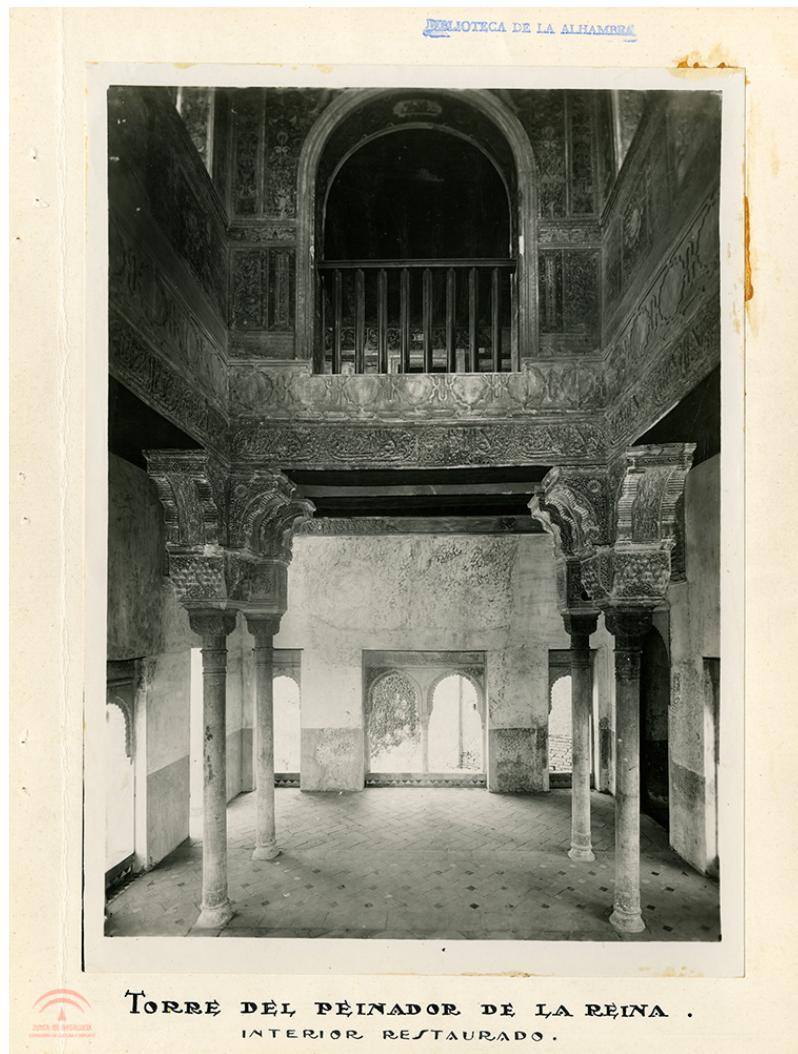
Fig. 15. Interior de la sala superior (linterna). <http://www.alhambra-patronato.es/index.php/Peinador-de-la-Reina/157/0/> (consulta realizada 26-11-2015).

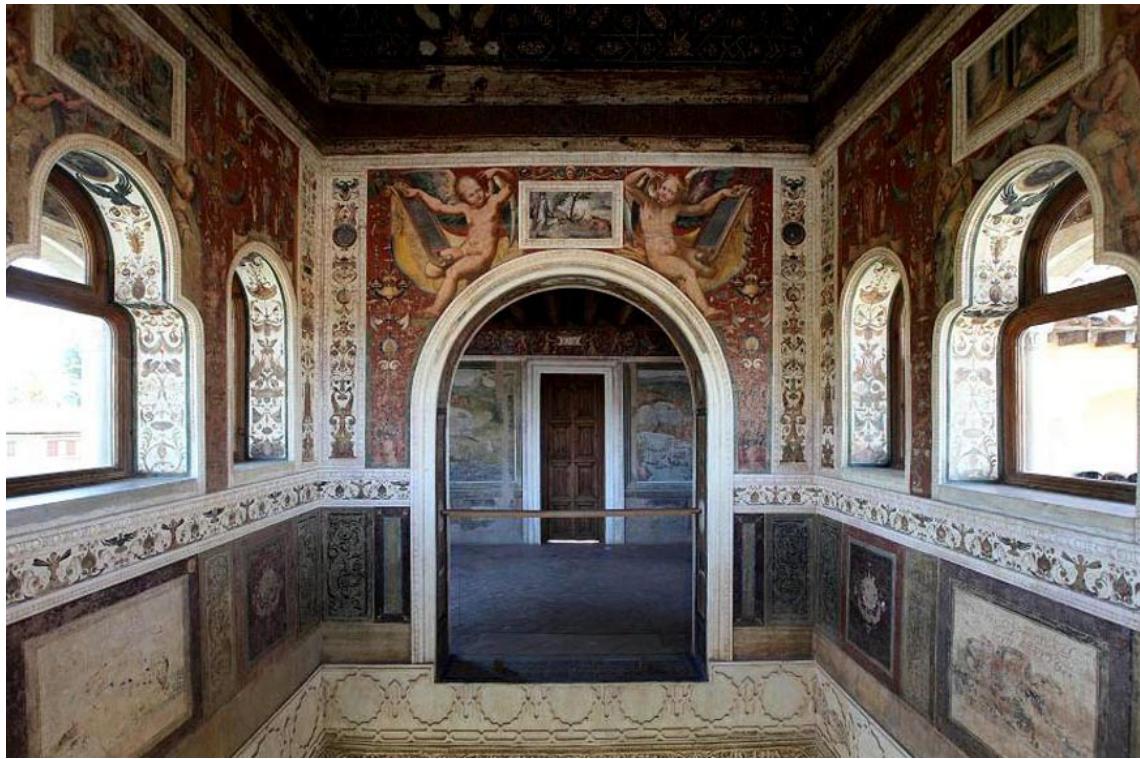
Fig. 16. Interior de la sala superior (antesala). [http://www.ecured.cu/Peinador\\_de\\_la\\_Reina](http://www.ecured.cu/Peinador_de_la_Reina) (consulta realizada 26-11-2015).

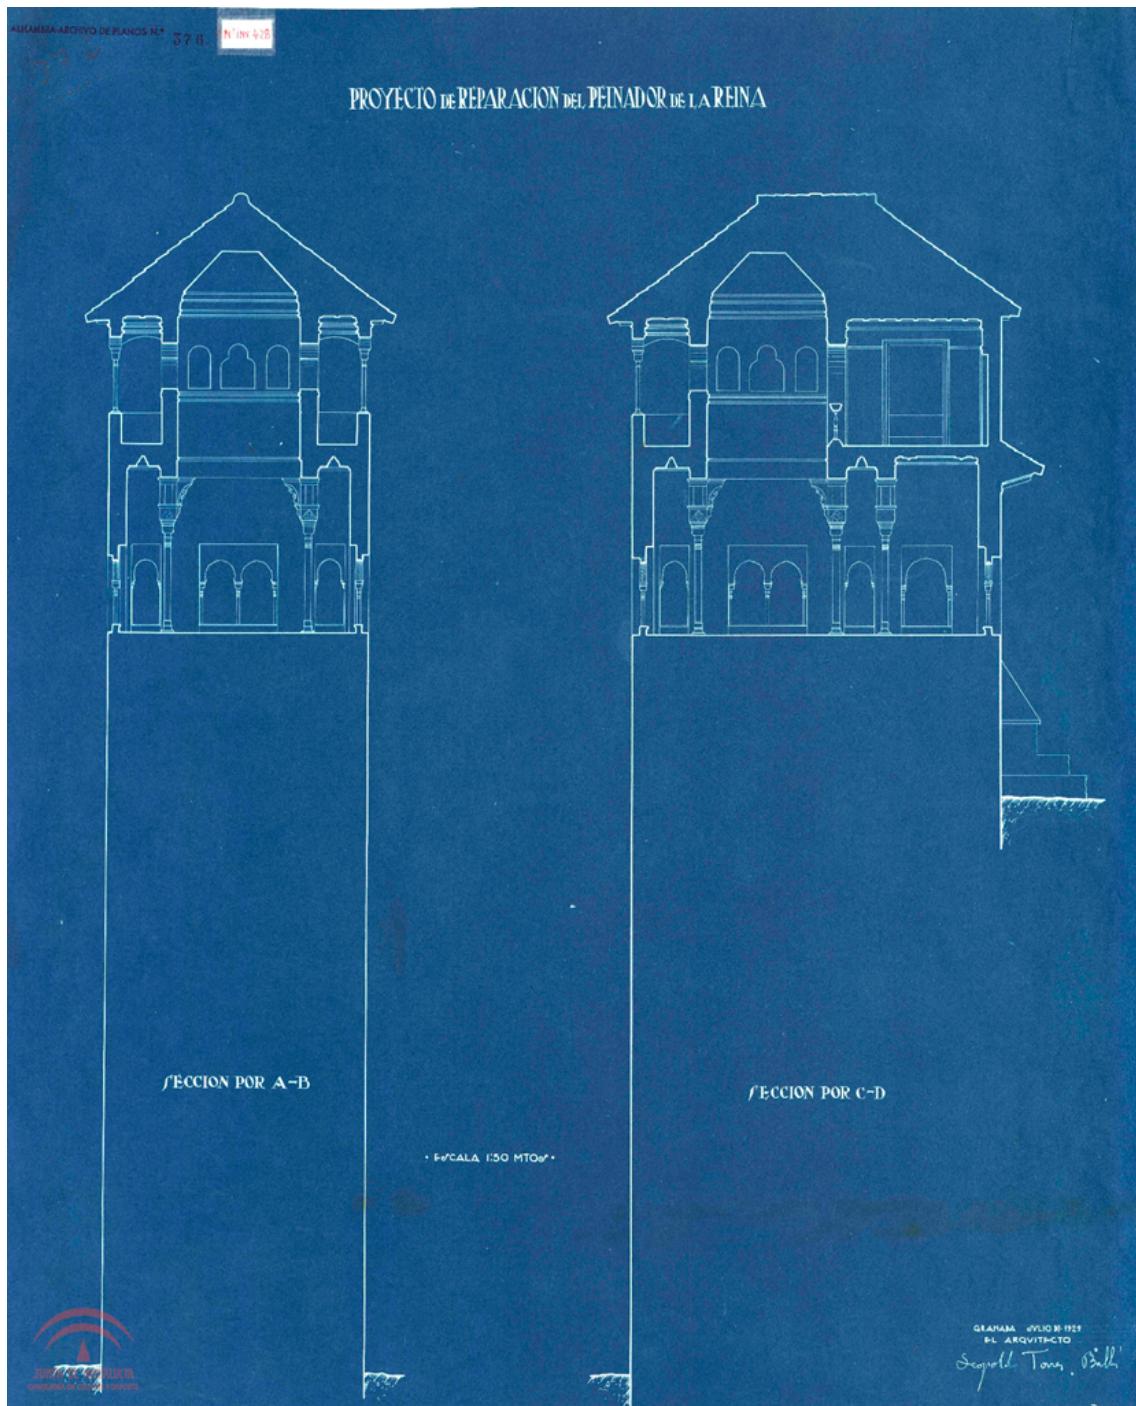
Fig. 18. Proyecto de obras de reparación del Peinador de la Reina. 1929. Sección proyecto. Archivo de la Alhambra, P-00428. <http://www.alhambra-patronato.es/ria/handle/10514/3475> (consulta realizada 26-11-2015).
