GRADO EN ODONTOLOGÍA

ANEXO

**REHABILITACIÓN ESTÉTICA Y FUNCIONAL MEDIANTE RECONSTRUCCIÓN
CON RESINA COMPUESTA y PRÓTESIS REMOVIBLE**

GISELA GARCÍA GARCÍA

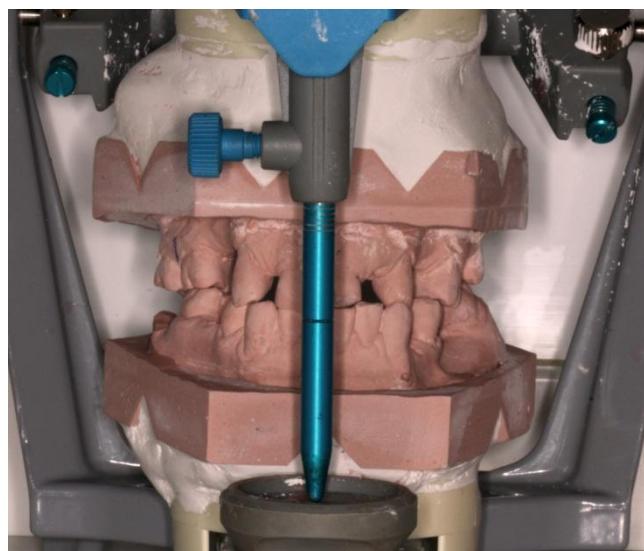
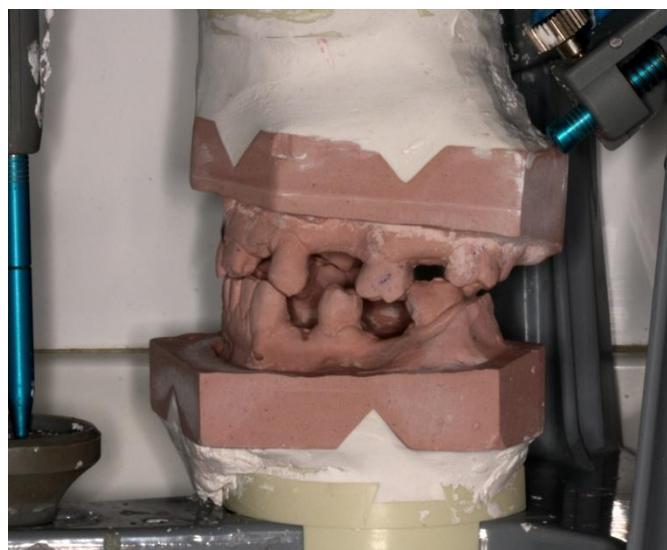
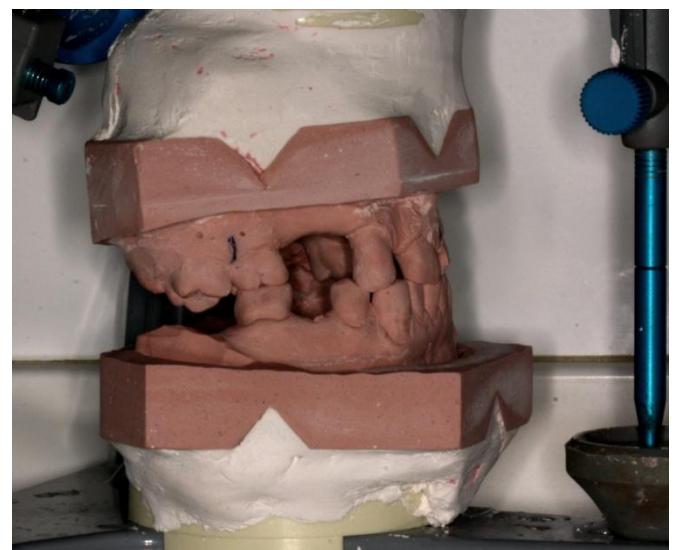
1. Foto 9 y 10. Montaje de los modelos en articulador, visión frontal y laterales.

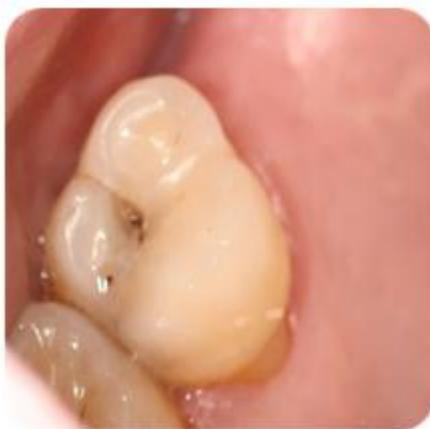
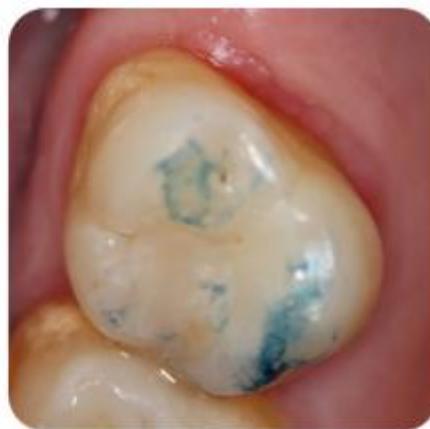
2. Foto 23. Caries clase I del diente 1.6 y resultado final tras la obturación.

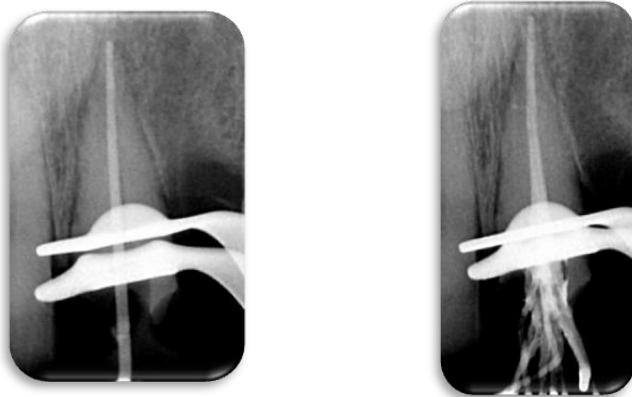
4. Foto 27 gutapercha maestra y foto 28 obturación del conducto.

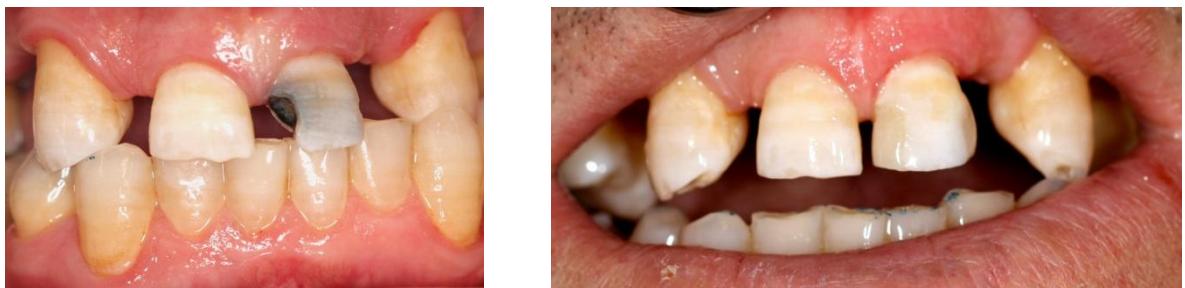
5. Foto 29. Antes y después de la endodoncia y reconstrucción del diente 2.1.

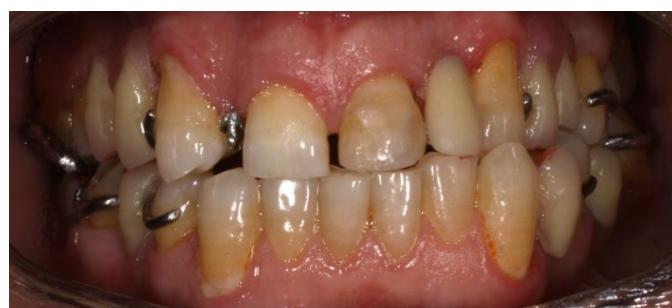
6. Foto 30. Visión frontal en oclusión. 2ª prueba de dientes en cera.

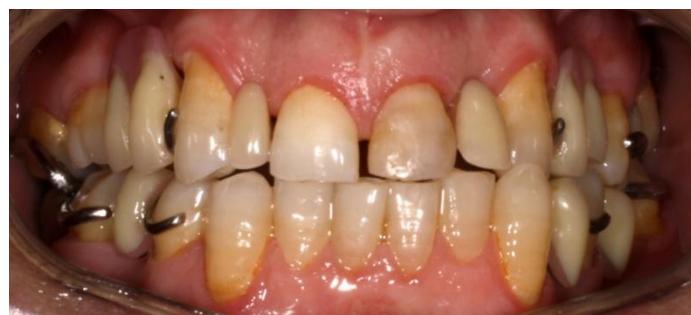
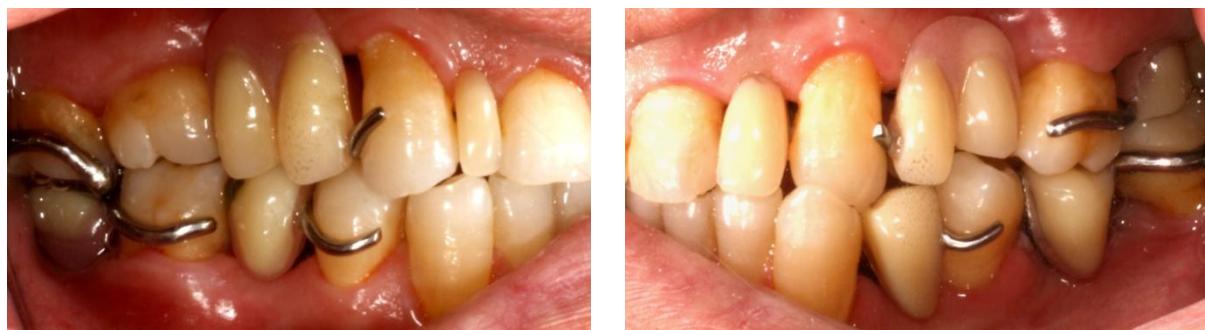
7. Foto 31. Foto final frontal y laterales en oclusión con las prótesis esqueléticas.

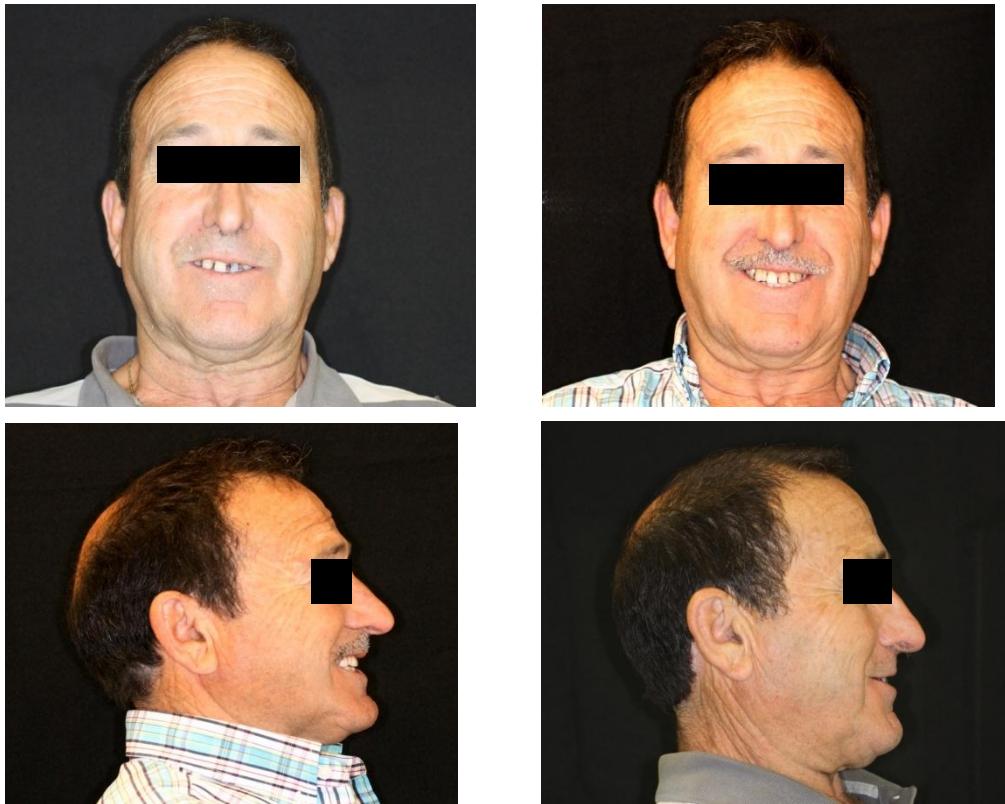
8. Comparación antes y después de la rehabilitación funcional, estética y protésica.

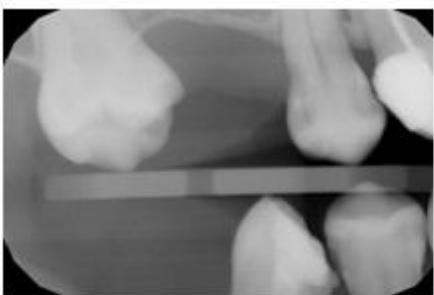
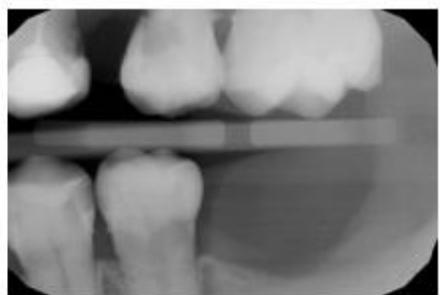
10. Foto 35. Serie periapical y aletas de mordida.

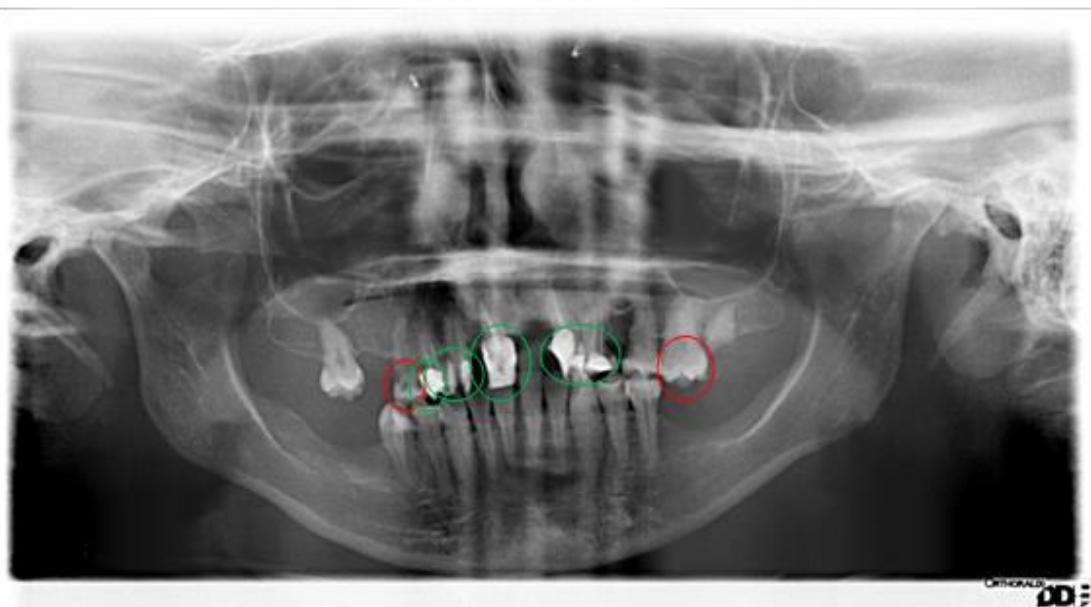
11. Foto 36. Ortopantomografía.

- Se aprecia en color rojo las caries de clase I (2.6.) y de clase II distal (1.5.)
- Se aprecia en color verde las múltiples reconstrucciones desbordantes (1.4, 1.2, 1.1, 2.2, 2.4.)
- En color amarillo señalamos el resto radicular del diente 2.7.

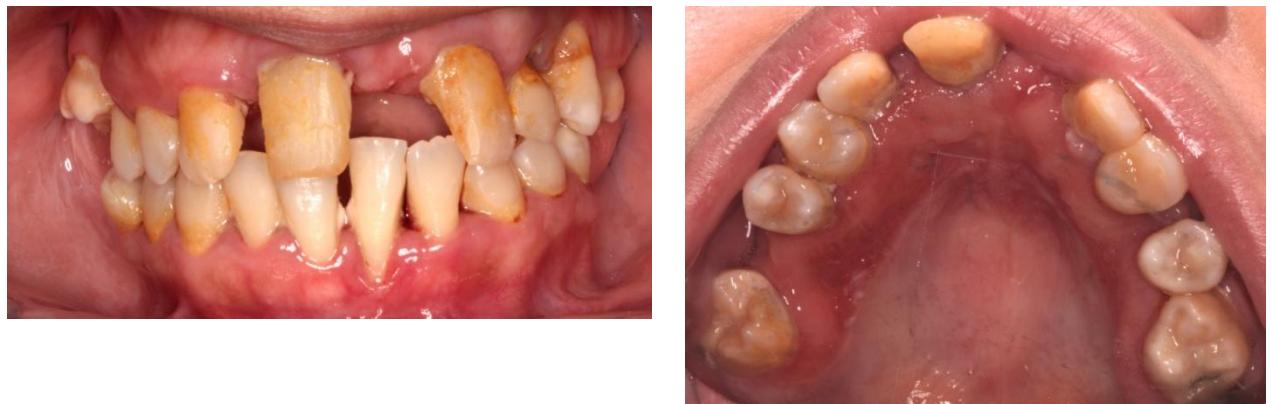
13. Foto 40 y 41. Fotos intraorales.

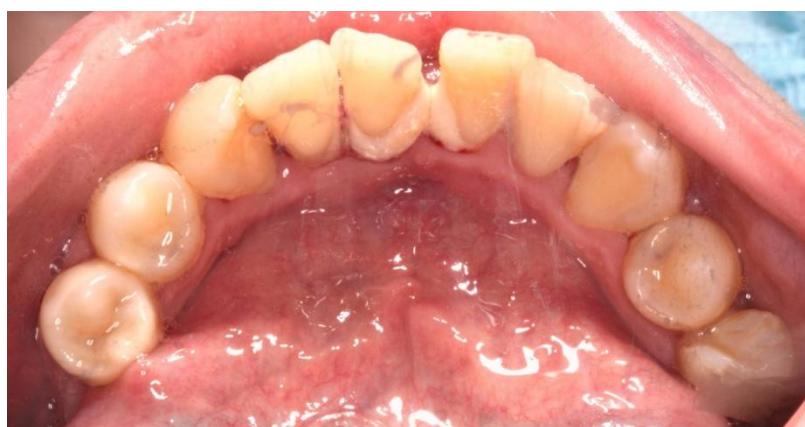
14. Foto 42. Foto intraoral oclusal inferior.

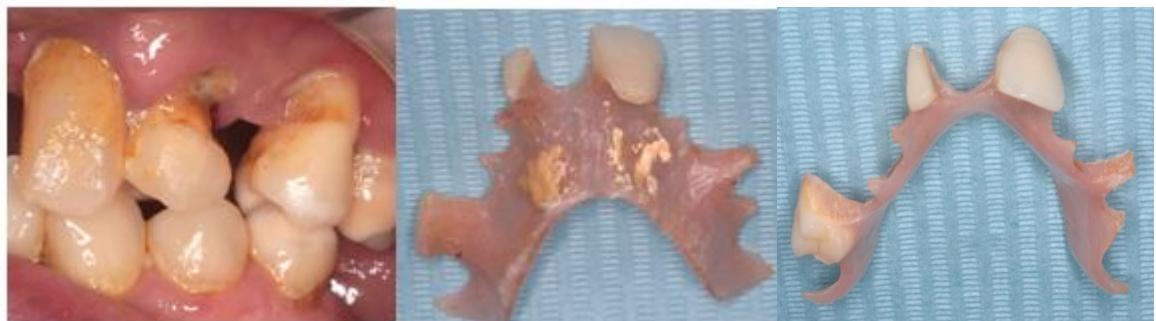
15. Foto 43. Lesión por caries en diente 2.4.vestibular y fotos de su prótesis parcial removible.
